## ส่วนที่ 2

สรุปผลการดำเนินการตามมาตรการป้องกัน  
และแก้ไขผลกระทบสิ่งแวดล้อม

## สรุปผลการดำเนินการ ตามมาตรการป้องกันและแก้ไขผลกระทบสิ่งแวดล้อม

ตารางที่ 2.2-1 มาตรการป้องกันและแก้ไขผลกระทบสิ่งแวดล้อม โครงการโรงไฟฟ้าพลังความร้อนร่วม SPP2 (การขอเปลี่ยนแปลงครั้งที่ 1) ของบริษัท โรจนะเพาเวอร์ จำกัด  
ระยะดำเนินการ ระหว่างเดือนกรกฎาคม ถึง ธันวาคม 2568

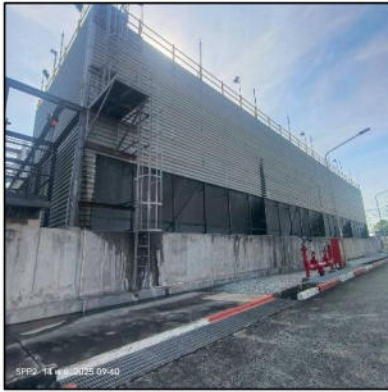
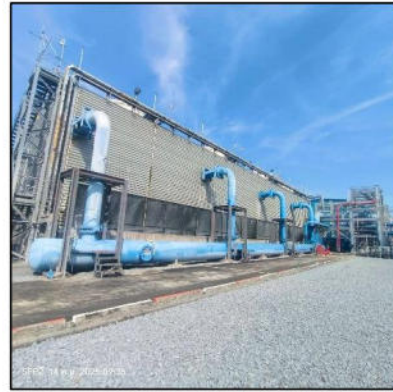
รูปที่ 2.2-1 ระบบหล่อเย็น

| ผลกระทบสิ่งแวดล้อม | มาตรการป้องกันและแก้ไขผลกระทบสิ่งแวดล้อม | รายละเอียดการปฏิบัติตามมาตรการฯ | ปัญหา อุปสรรค และการแก้ไข | เอกสารอ้างอิง |
|---|---|---|---|---|
| | 11) รวบรวมและตรวจสอบคุณภาพน้ำทิ้งจากระบบหล่อเย็นก่อนระบายไปยังบ่อบำบัดน้ำทิ้งของสวนอุตสาหกรรมโรจนะ ระยะที่ 5 ก่อนระบายออกสู่ภายนอก หากน้ำทิ้งจากระบบหล่อเย็นมีค่าเกินกว่ามาตรฐานคุณภาพน้ำทิ้งที่สวนอุตสาหกรรมกำหนด โครงการจะทำการหยุดการผลิต | - โครงการได้ดำเนินการดูแลบำรุงรักษาระบบหล่อเย็นให้อยู่ในสภาพที่ใช้งานได้ดีเป็นประจำปีละ 1 ครั้ง และทำความสะอาดระบบทุกหน่วยอย่างสม่ำเสมอ นอกจากนี้ยังมีการเฝ้าระวังด้านความปลอดภัยของผู้ปฏิบัติงานในพื้นที่ใกล้เคียง โดยโครงการได้ดำเนินการตรวจวัดปริมาณเชื้อลิจิโอเนลลา (Legionella) จากน้ำระบบหล่อเย็นเรียบร้อยแล้ว เมื่อวันที่ 2 ตุลาคม 2568 | - | <b>เอกสารแนบ 2</b><br>แผนการซ่อมบำรุงเชิงป้องกัน (Preventive Maintenance Plan Schedule for Year 2025)<br><b>เอกสารแนบ 3</b><br>ผลการตรวจวัดคุณภาพน้ำระบบหล่อเย็น<br><b>รูปที่ 2.2-1</b><br>ระบบหล่อเย็น |

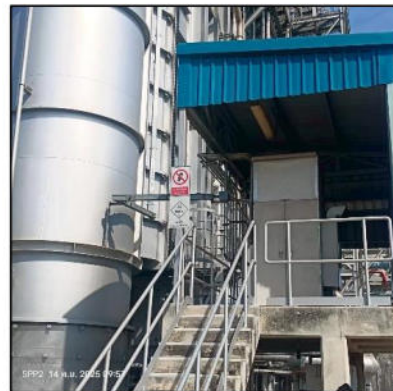
รูปที่ 2.2-3 ระบบ CEMs ของปล่องระบายทั้ง 2 ปล่อง

| ผลกระทบสิ่งแวดล้อม | มาตรการป้องกันและแก้ไขผลกระทบสิ่งแวดล้อม | รายละเอียดการปฏิบัติตามมาตรการฯ | ปัญหา อุปสรรค และการแก้ไข | เอกสารอ้างอิง |
|---|---|---|---|---|
| <p>2. แผนปฏิบัติการด้านคุณภาพอากาศ</p> <p>ระยะดำเนินการมลพิษทางอากาศหลักที่ระบายจากปล่องระบายก๊าซร้อนของโครงการ ได้แก่ ก๊าซออกไซด์ของไนโตรเจน (NOx) โครงการจึงจัดให้มีระบบควบคุมการเกิด (NOx) โดยใช้ระบบ DLE ควบคุมและควบคุมปริมาณ SO<sub>2</sub> และ TSP ในการเผาไหม้ด้วยก๊าซธรรมชาติให้มีปริมาณต่ำ ซึ่งโครงการกำหนดค่าอัตราการระบายให้อยู่ภายใต้มาตรฐานการระบายมลพิษจากโรงไฟฟ้า และจากผลการประเมินคุณภาพอากาศในบรรยากาศพบว่า ผลกระทบจากการระบายมลพิษของโครงการอยู่ในระดับต่ำ อีกทั้งโครงการยังติดตั้งเครื่องมือตรวจวัดคุณภาพอากาศจากปล่องอย่างต่อเนื่อง (CEMS)</p> | <p>1) ติดตั้งเครื่องมือตรวจวัดคุณภาพอากาศจากปล่องอย่างต่อเนื่อง (CEMS : continuous emission monitoring system) เพื่อตรวจวัด NO<sub>x</sub>, SO<sub>2</sub> และ O<sub>2</sub> บริเวณปล่องระบายก๊าซร้อนของหน่วยผลิตไอน้ำแบบนำความร้อนกลับมาใช้ใหม่ (HRSG) ทั้ง 2 ปล่อง</p> | <p>- โครงการมีการติดตั้งเครื่องมือตรวจวัดคุณภาพอากาศจากปล่องอย่างต่อเนื่อง (CEMS : continuous emission monitoring system) เรียบร้อยแล้ว รวมทั้งมีการดำเนินการตรวจวัดคุณภาพอากาศจากปล่องอย่างต่อเนื่องตามที่มาตรการกำหนด เพื่อตรวจวัด NO<sub>x</sub> และ SO<sub>2</sub> นอกจากนี้ได้มีการตรวจวัด O<sub>2</sub> ร่วมด้วย และมีการบันทึกข้อมูลการตรวจวัดอย่างต่อเนื่อง</p> | - | <p><b>เอกสารแนบ 4</b></p> <p>รายงานผลการตรวจวัดจาก CEMS ของโรงไฟฟ้า</p> <p><b>รูปที่ 2.2-3</b></p> <p>ระบบ CEMS ของปล่องระบายทั้ง 2 ปล่อง</p> |

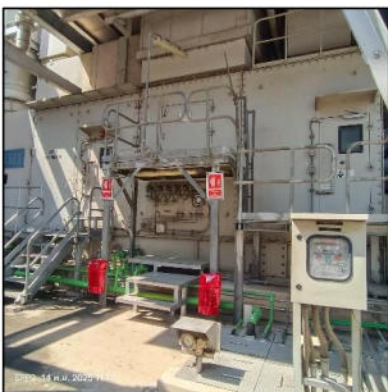
รูปที่ 2.2-4 ระบบ Dry Low Emission Nox

| ผลกระทบสิ่งแวดล้อม | มาตรการป้องกันและแก้ไขผลกระทบสิ่งแวดล้อม | รายละเอียดการปฏิบัติตามมาตรการฯ | ปัญหา อุปสรรค และการแก้ไข | เอกสารอ้างอิง |
|---|---|---|---|---|
| | 3) จัดให้มีระบบควบคุมมลภาวะทางอากาศแบบ Dry Low Emission NO <sub>x</sub> เพื่อลดปริมาณการเกิด NO <sub>x</sub> ในห้องเผาไหม้ของ CTG | - โครงการติดตั้งระบบควบคุม NO <sub>x</sub> แบบ Dry Low Emission NO <sub>x</sub> (DLE) ในห้องเผาไหม้ของ CTG เรียบร้อยแล้ว | - | <b>รูปที่ 2.2-4</b><br>ระบบ Dry Low Emission NO <sub>x</sub> |

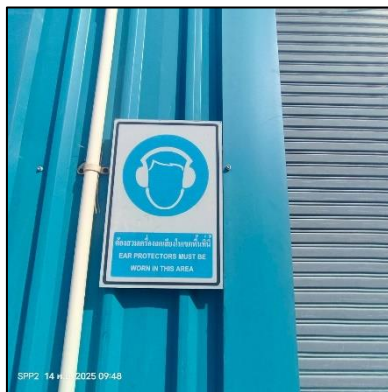
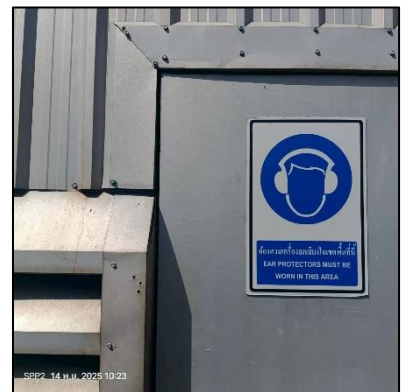
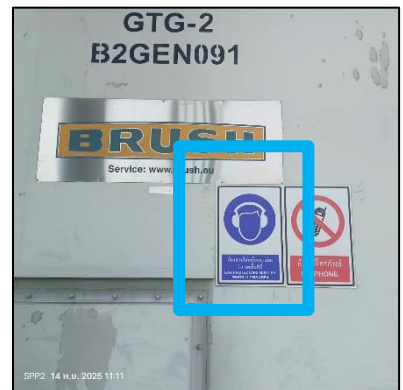
รูปที่ 2.2-6 ป้ายเตือนบริเวณที่มีเสียงดังเกิน 85 เดซิเบลเอ

| ผลกระทบสิ่งแวดล้อม | มาตรการป้องกันและแก้ไขผลกระทบสิ่งแวดล้อม | รายละเอียดการปฏิบัติตามมาตรการฯ | ปัญหา อุปสรรค และการแก้ไข | เอกสารอ้างอิง |
|---|---|---|---|---|
| <b>3. แผนปฏิบัติการด้านเสียง</b><br>ในระยะดำเนินการกิจกรรมในระยะดำเนินการอาจมีเสียงที่เกิดจากเครื่องจักรในกระบวนการผลิต โดยที่ระดับเสียงในระยะดำเนินการไม่ทำให้ระดับเสียงที่บ้านลาวโคกมะยมเปลี่ยนแปลง อย่างไรก็ตามอาจส่งผลกระทบต่อพนักงานที่กำลังอยู่ในระหว่างการปฏิบัติหน้าที่ ดังนั้น โครงการจึงต้องกำหนดมาตรการป้องกัน และลดผลกระทบที่อาจเกิดขึ้น | 1) จัดทำสัญลักษณ์หรือป้ายเตือนในบริเวณที่มีระดับเสียงดังเกิน 85 เดซิเบลเอ | - โครงการมีการติดตั้งป้ายเตือนในบริเวณที่มีระดับเสียงดังเกิน 85 เดซิเบลเอ | - | <b>รูปที่ 2.2-6</b><br>ป้ายเตือนบริเวณที่มีเสียงดังเกิน 85 เดซิเบลเอ |

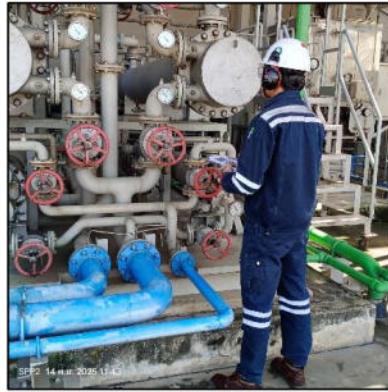
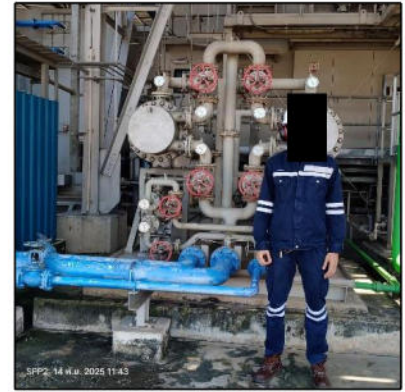
รูปที่ 2.2-7 พนักงานสวมใส่อุปกรณ์ป้องกันเสียงดังขณะปฏิบัติงาน

| ผลกระทบสิ่งแวดล้อม | มาตรการป้องกันและแก้ไขผลกระทบสิ่งแวดล้อม | รายละเอียดการปฏิบัติตามมาตรการฯ | ปัญหา อุปสรรค และการแก้ไข | เอกสารอ้างอิง |
|---|---|---|---|---|
| | 2) จัดให้มีอุปกรณ์ป้องกันอันตรายส่วนบุคคล อาทิ ที่ครอบหู/ที่อุดหู สำหรับพนักงานที่ปฏิบัติงานหรือ ผู้ที่เข้าไปในบริเวณที่มีโอกาสได้รับเสียงเกินกว่า 85 เดซิเบลเอ และมีอุปกรณ์ดังกล่าวสำรองไว้ อย่างเพียงพอ | - โครงการจัดให้มีอุปกรณ์ป้องกันอันตรายส่วนบุคคล เช่น Ear plugs, Ear muffs สำหรับพนักงานที่ปฏิบัติงานหรือผู้ที่เข้าไปในบริเวณที่มีโอกาสได้รับเสียงเกินกว่า 85 เดซิเบลเอ และจัดเตรียมอุปกรณ์ดังกล่าวไว้เพียงพอ | - | <b>รูปที่ 2.2-7</b><br>พนักงานสวมใส่อุปกรณ์ป้องกันเสียงขณะทำงาน |

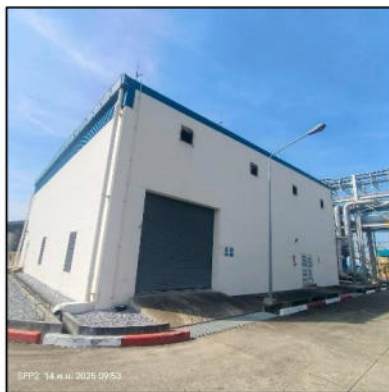
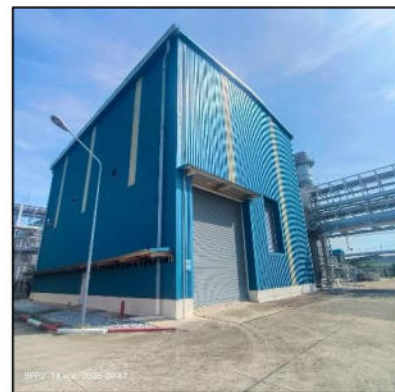
รูปที่ 2.2-8 อาคารครอบเครื่องจักรเพื่อป้องกันเสียง

| ผลกระทบสิ่งแวดล้อม | มาตรการป้องกันและแก้ไขผลกระทบสิ่งแวดล้อม | รายละเอียดการปฏิบัติตามมาตรการฯ | ปัญหา อุปสรรค และการแก้ไข | เอกสารอ้างอิง |
|---|---|---|---|---|
| | 3) บำรุงรักษาเครื่องจักรต่าง ๆ อย่างสม่ำเสมอและพิจารณาเลือกใช้วิธีการควบคุมเสียงที่แหล่งกำเนิดตามความเหมาะสมเพื่อลดโอกาสของการเกิดเสียงดัง | - โครงการมีการกำหนดแผนการบำรุงรักษาเครื่องจักรต่าง ๆ สม่ำเสมอ รวมทั้งสร้างอาคารควบคุมเสียงเพื่อลดระดับเสียงดังในสถานที่ทำงาน | - | <b>เอกสารแนบ 2</b><br>แผนการซ่อมบำรุงเชิงป้องกัน (Preventive Maintenance Plan Schedule for Year 2024)<br><b>รูปที่ 2.2-8</b><br>อาคารครอบเครื่องจักรเพื่อป้องกันเสียง |

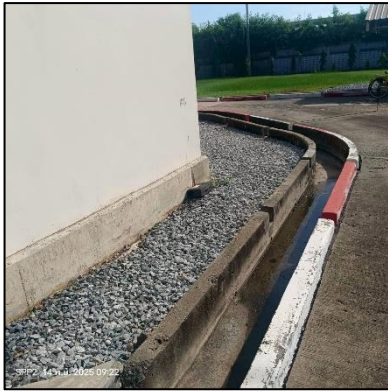
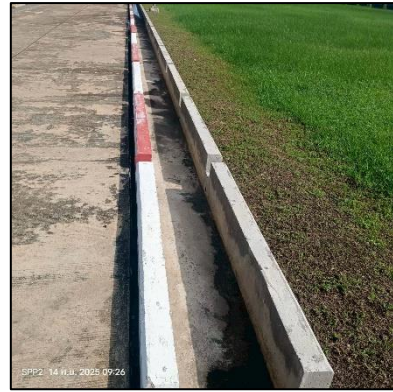
รูปที่ 2.2-11 รางระบาย/รวบรวมน้ำฝน

| ผลกระทบสิ่งแวดล้อม | มาตรการป้องกันและแก้ไขผลกระทบสิ่งแวดล้อม | รายละเอียดการปฏิบัติตามมาตรการฯ | ปัญหา อุปสรรค และการแก้ไข | เอกสารอ้างอิง |
|---|---|---|---|---|
| | 13) จัดให้มีรางระบายน้ำฝนภายในโครงการแยกออกจากกระบบระบายน้ำเสีย | - โครงการมีการระบายน้ำแยกออกจากกันเป็น 2 ส่วน ระหว่างระบบระบายน้ำฝน กับระบบระบายน้ำเสียซึ่งทำให้ไม่เกิดการปนเปื้อน | - | รูปที่ 2.2-11<br>รางระบาย/รวบรวมน้ำฝน |
| | 15) น้ำฝนและน้ำหลากจากบริเวณพื้นที่ที่ไม่ปนเปื้อน เช่น น้ำฝนที่ตกในบริเวณอาคารสำนักงาน และพื้นที่ที่มีหลังคาปกคลุม เป็นต้น จะไหลลงสู่รางระบายน้ำของโครงการก่อนระบายลงสู่รางระบายน้ำของสวนอุตสาหกรรมโรจนะ ออยุธยา | - โครงการมีรางระบายน้ำฝนเพื่อรวบรวมน้ำฝนที่เกิดขึ้นภายในบริเวณพื้นที่โครงการ ก่อนระบายลงสู่รางระบายน้ำฝนของสวนอุตสาหกรรมโรจนะต่อไป | - | รูปที่ 2.2-11<br>รางระบาย/รวบรวมน้ำฝน |

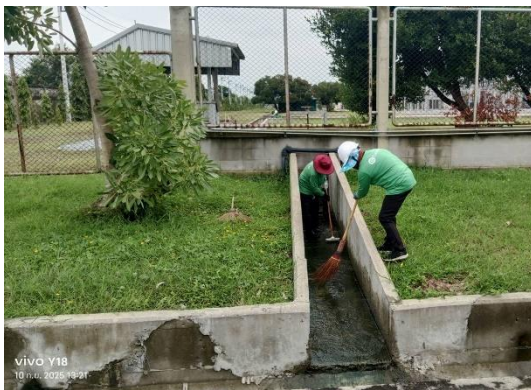
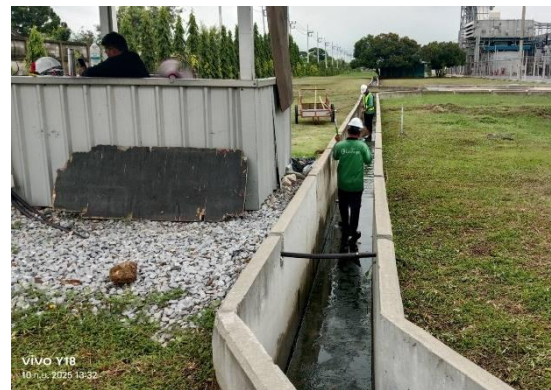
รูปที่ 2.2-12 การทำความสะอาดรางระบาย/รวบรวมน้ำฝน

| ผลกระทบสิ่งแวดล้อม | มาตรการป้องกันและแก้ไขผลกระทบสิ่งแวดล้อม | รายละเอียดการปฏิบัติตามมาตรการฯ | ปัญหา อุปสรรค และการแก้ไข | เอกสารอ้างอิง |
|---|---|---|---|---|
| | <b>น้ำทิ้งจากกระบวนการผลิต</b><br>3) จัดสร้างระบบระบายน้ำเสียแยกออกจากระบบระบายน้ำฝนโดยเด็ดขาด และต้องป้องกันไม่ให้น้ำเสียไหลลงสู่ระบบระบายน้ำฝนของสวนอุตสาหกรรมโรจนะ อุตสาหกรรม | - โครงการจัดให้มีการระบายน้ำแยกออกจากกันเป็น 2 ส่วน ระหว่างรางระบายน้ำฝน กับระบบท่อระบายน้ำเสีย ซึ่งทำให้ไม่เกิดการปนเปื้อน | - | <b>รูปที่ 2.2-11</b><br>รางระบาย/รวบรวมน้ำฝน<br><b>รูปที่ 2.2-12</b><br>การทำความสะอาดรางระบาย/รวบรวมน้ำฝน |

| ผลกระทบสิ่งแวดล้อม | มาตรการป้องกันและแก้ไขผลกระทบสิ่งแวดล้อม | รายละเอียดการปฏิบัติตามมาตรการฯ | ปัญหา อุปสรรค และการแก้ไข | เอกสารอ้างอิง |
|---|---|---|---|---|
| <b>5. แผนปฏิบัติการด้านการระบายน้ำและป้องกันน้ำท่วม</b><br>ระยะดำเนินการ โครงการจำเป็นต้องออกแบบก่อสร้างระบบระบายน้ำภายในพื้นที่โครงการเพื่อระบายน้ำฝนออกสู่ภายนอกโครงการ ซึ่งโครงการตั้งอยู่ในสวนอุตสาหกรรมโรจนะอยุธยา ซึ่งจัดสร้างระบบระบายน้ำไว้รองรับโรงงานอุตสาหกรรมต่างๆ ไว้แล้ว ดังนั้น โครงการจึงจัดสร้างระบบระบายน้ำให้มีความสอดคล้องกับระบบระบายน้ำของสวนอุตสาหกรรมโรจนะอยุธยา มากที่สุดและโครงการมีมาตรการควบคุมมิให้ส่งผลกระทบการระบายน้ำและป้องกันน้ำท่วมภายในพื้นที่โครงการและพื้นที่โดยรอบ | 1) จัดสร้างระบบรวบรวมน้ำฝนภายในพื้นที่โครงการเชื่อมต่อกับระบบระบายน้ำฝนของสวนอุตสาหกรรมโรจนะ อยุธยา | - โครงการได้จัดให้มีรางระบายน้ำถาวรเพื่อใช้รวบรวมน้ำฝนตามที่มาตรการระบุเป็นที่เรียบร้อยแล้ว นอกจากนี้ยังได้ดำเนินการดูแลรักษาเพื่อให้สามารถใช้งานได้อย่างมีประสิทธิภาพ | - | <b>รูปที่ 2.2-11</b><br>รางระบาย/รวบรวมน้ำฝน<br><b>รูปที่ 2.2-12</b><br>การทำความสะอาดรางระบาย/รวบรวมน้ำฝน |

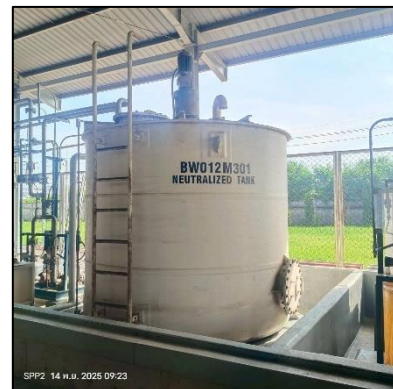
รูปที่ 2.2-13 ถังปรับสภาพน้ำ (Neutralization Tank)

| ผลกระทบสิ่งแวดล้อม | มาตรการป้องกันและแก้ไขผลกระทบสิ่งแวดล้อม | รายละเอียดการปฏิบัติตามมาตรการฯ | ปัญหา อุปสรรค และการแก้ไข | เอกสารอ้างอิง |
|---|---|---|---|---|
| | 5) น้ำเสียที่เกิดจากการสร้างสารกรองและเรซินจะถูกรวบรวมเข้าถังปรับสภาพให้เป็นกลาง (Neutralization Tank) ก่อนระบายลงสู่ระบบรวบรวมน้ำเสียของสวนอุตสาหกรรมโรจนะ อุตสาหกรรม | - โครงการมีการติดตั้งถังปรับสภาพน้ำ (Neutralization Tank) เพื่อบำบัดน้ำเสียขั้นต้นจากการฟื้นฟูคุณภาพน้ำก่อนระบายลงสู่ระบบรวบรวมน้ำเสียของสวนอุตสาหกรรมโรจนะต่อไป | - | <b>รูปที่ 2.2-13</b><br>ถังปรับสภาพน้ำ (Neutralization Tank) |

| ผลกระทบสิ่งแวดล้อม | มาตรการป้องกันและแก้ไขผลกระทบสิ่งแวดล้อม | รายละเอียดการปฏิบัติตามมาตรการฯ | ปัญหา อุปสรรค และการแก้ไข | เอกสารอ้างอิง |
|---|---|---|---|---|
| | 12) น้ำเสียที่เกิดจากห้องปฏิบัติการจะถูกรวบรวมเข้าถังปรับสภาพให้เป็นกลางก่อนระบายลงสู่ระบบรวบรวมน้ำเสียของสวนอุตสาหกรรมโรจนะ ออยุธยา ต่อไป | - น้ำเสียจากห้องปฏิบัติการจะถูกส่งไปที่ Oil Separator เพื่อแยกน้ำมันก่อน จากนั้นจะส่งไปยังถังปรับสภาพน้ำ (Neutralization Tank) เพื่อบำบัดน้ำเสียขั้นต้น ก่อนระบายลงสู่ระบบบำบัดน้ำเสียส่วนกลางของสวนอุตสาหกรรมโรจนะต่อไป | - | รูปที่ 2.2-13<br>ถังปรับสภาพน้ำ<br>(Neutralization Tank) |

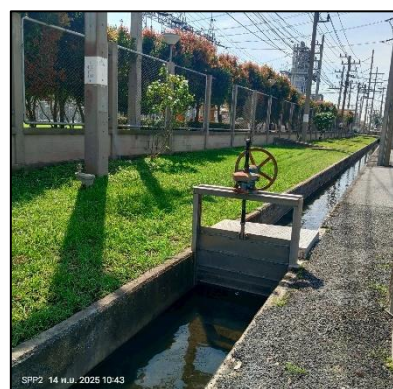
รูปที่ 2.2-14 Inspection Manhole ของโครงการกับสวนอุตสาหกรรมโรจนะ

| ผลกระทบสิ่งแวดล้อม | มาตรการป้องกันและแก้ไขผลกระทบสิ่งแวดล้อม | รายละเอียดการปฏิบัติตามมาตรการฯ | ปัญหา อุปสรรค และการแก้ไข | เอกสารอ้างอิง |
|---|---|---|---|---|
| | 8) จัดสร้าง Inspection Manhole ตรงตำแหน่งที่จะบรรจบท่อระบายน้ำเสียของโครงการกับท่อรวบรวมน้ำเสียของสวนอุตสาหกรรมโรจนะ อยุธยา ในตำแหน่งที่เหมาะสมตามที่สวนอุตสาหกรรมโรจนะ อยุธยา กำหนด | - โครงการมีการติดตั้ง Inspection Manhole ตรงบริเวณจุดบรรจบท่อระบายน้ำเสียของโครงการกับท่อรวบรวมน้ำเสียของสวนอุตสาหกรรมโรจนะ | - | <b>รูปที่ 2.2-14</b><br>Inspection Manhole<br>โครงการกับสวนอุตสาหกรรมโรจนะ |

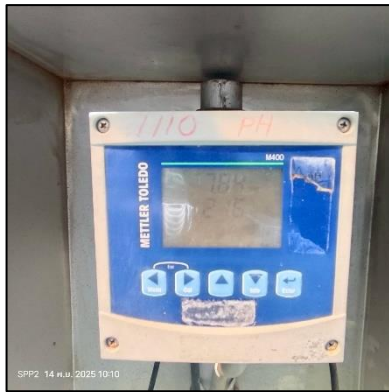
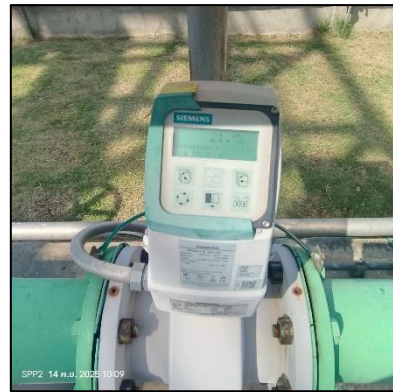
รูปที่ 2.2-15 เครื่องตรวจวัดคุณภาพน้ำแบบอัตโนมัติ

| ผลกระทบสิ่งแวดล้อม | มาตรการป้องกันและแก้ไขผลกระทบสิ่งแวดล้อม | รายละเอียดการปฏิบัติตามมาตรการฯ | ปัญหา อุปสรรค และการแก้ไข | เอกสารอ้างอิง |
|---|---|---|---|---|
| | 10) ติดตั้งอุปกรณ์ตรวจวัดคุณภาพน้ำอัตโนมัติ เพื่อตรวจวัดค่าความเป็นกรด-ด่าง และอุณหภูมิบริเวณบ่อบำบัดน้ำทิ้ง | - โครงการดำเนินการติดตั้งอุปกรณ์ตรวจวัดคุณภาพน้ำอัตโนมัติ บริเวณ Discharge point | - | <b>รูปที่ 2.2-15</b><br>เครื่องตรวจวัดคุณภาพน้ำแบบอัตโนมัติ |
