รายงานการปฏิบัติตามมาตรการลดผลกระทบ  
และติดตามตรวจสอบคุณภาพสิ่งแวดล้อม

**โครงการ โรงแรมเมอร์เคียว ไอบิส กรุงเทพ สุขุมวิท 24**

ประจำเดือนมกราคม-มิถุนายน 2568

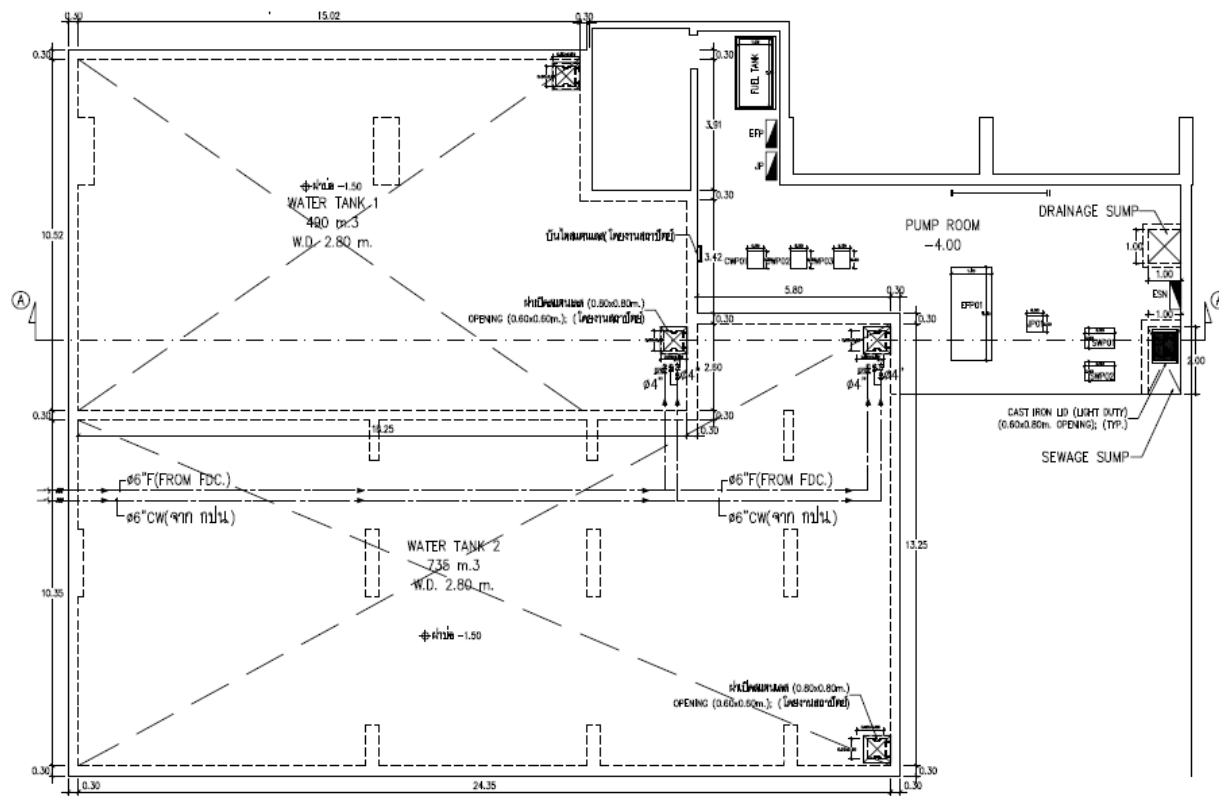
ภาพที่ 1.8 แปลงถังเก็บน้ำใต้ดิน

- (1) ถังเก็บน้ำใต้ดิน จำนวน 2 ถัง ความจุรวม 1,225 ลูกบาศก์เมตร สำหรับสำรองน้ำใช้ทั่วไป 1,095 ลูกบาศก์เมตร และสำรองน้ำเพื่อการดับเพลิง 130 ลูกบาศก์เมตรและจัดให้มีฝาดังขนาด 0.6x0.6 เมตร 2 ฝาดัง เพื่อความสะดวกและปลอดภัยในการล้างและซ่อมบำรุง
- (2) ถังเก็บน้ำชั้นดาดฟ้า จำนวน 2 ถัง ความจุรวม 96 ลูกบาศก์เมตร สำหรับสำรองน้ำใช้ทั่วไป และจัดให้มีฝาดัง ขนาด 0.8x0.8 เมตร 2 ฝาดัง เพื่อความสะดวกและปลอดภัยในการล้างและซ่อมบำรุง
- (3) การสำรองน้ำใช้ของอาคาร ถังเก็บน้ำใต้ดินและชั้นดาดฟ้า มีปริมาตรรวม 1,321 (1,225 + 96) น้ำสำรองสำหรับใช้ทั่วไป 1,206 ลูกบาศก์เมตร สำรองน้ำใช้ได้นาน  $(1,206/568.17) 2.12$  วัน
- (4) การสำรองน้ำดับเพลิง ถังสำรองน้ำดับเพลิงชั้นใต้ดิน สำรองน้ำดับเพลิง 115 ลูกบาศก์เมตร สามารถใช้ในการดับเพลิงไม่น้อยกว่า 30 นาที

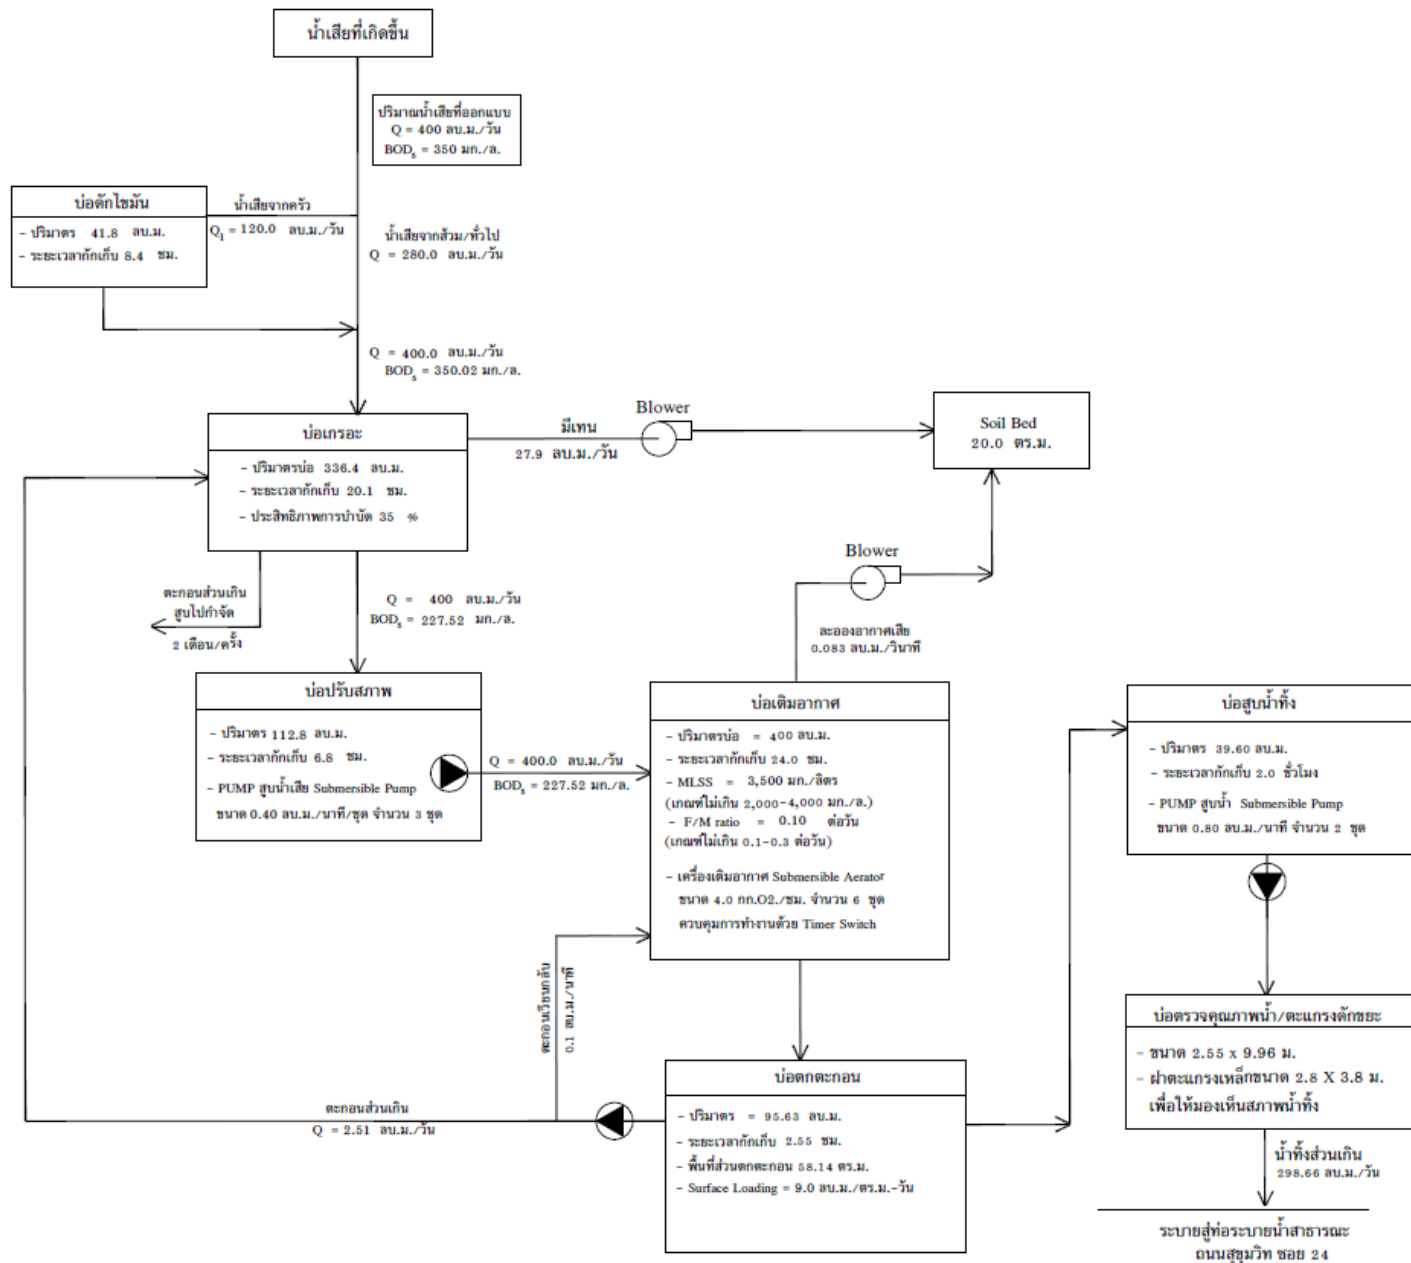
ภาพที่ 1.14 ขั้นตอนการบำบัดน้ำเสยรวมของโครงการ

ออกแบบระบบบำบัดน้ำเสียรวมแบบเติมอากาศ (Activated Sludge) จำนวน 1 ชุด ขนาดรองรับน้ำเสีย 400 ลูกบาศก์เมตร/วัน โดยรวบรวมมาตามท่อรวบรวมน้ำเสียภายในอาคารเข้าสู่ระบบบำบัดน้ำเสียรวม ประกอบด้วย บ่อดักไขมัน บ่อเกรอะ บ่อปรับสภาพน้ำเสีย บ่อเติมอากาศ บ่อ

ตกตะกอน บ่อย่อยตะกอนส่วนเกินและบ่อสูบน้ำทิ้ง ผังไว้ได้ดินบริเวณถนนด้านทิศตะวันออก และทิศใต้ มีรายละเอียดและขั้นตอนการบำบัดน้ำเสียดังแสดงในภาพที่ 1.13

**การออกแบบระบบบำบัดน้ำเสียรวมแบบเติมอากาศ (Activated Sludge) จำนวน 1 ชุด ขนาด  
รองรับน้ำเสีย 400 ลูกบาศก์เมตร/วัน**

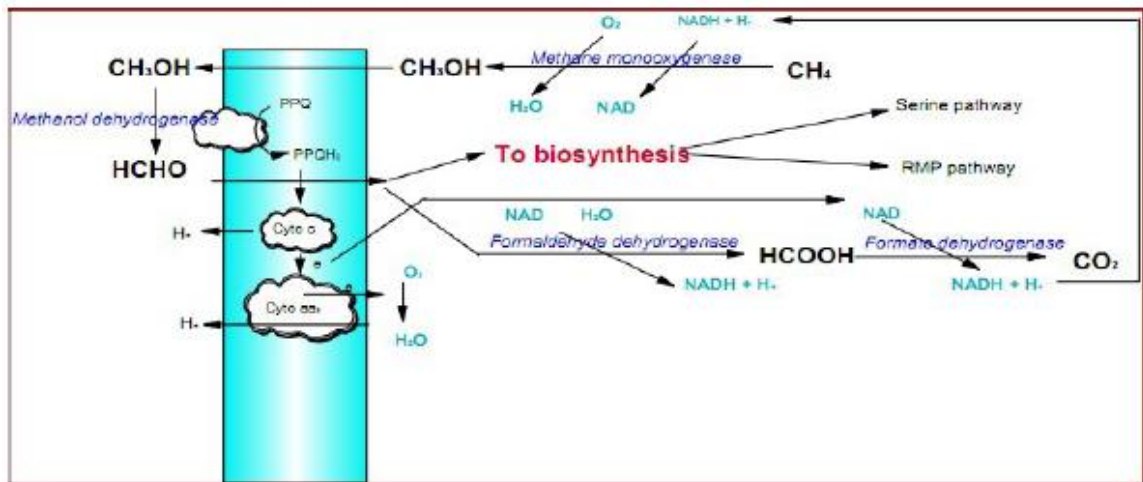
1. กระบวนการออกซิไดซ์มีเทน ด้วยคุณสมบัติของเอนไซม์ Methane Monooxygenase

แผนผังแสดงกระบวนการกำจัดก๊าซมีเทนด้วยจุลทรีย์ในกลุ่ม Methanotrophic bacteria

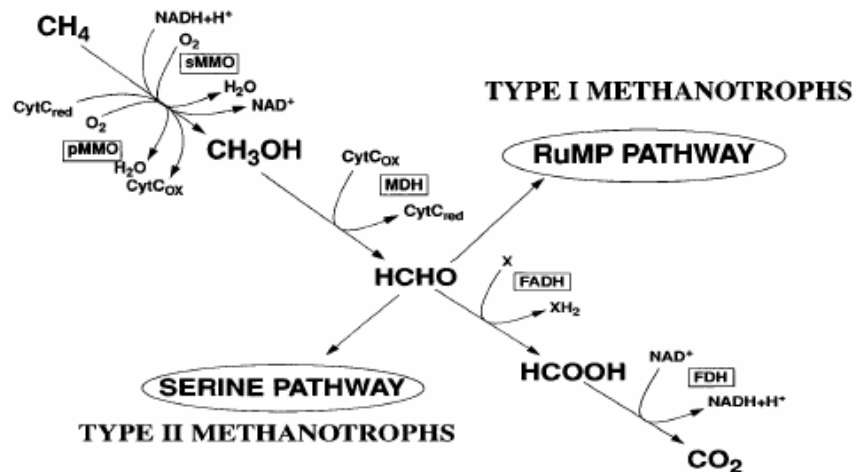
ภาพแสดงวิถีทางในการเกิดมีเทนออกซิเดชันและการดูดซึมฟอร์มัลดีไฮด์ของเชื้อเมทาโนโทรฟ

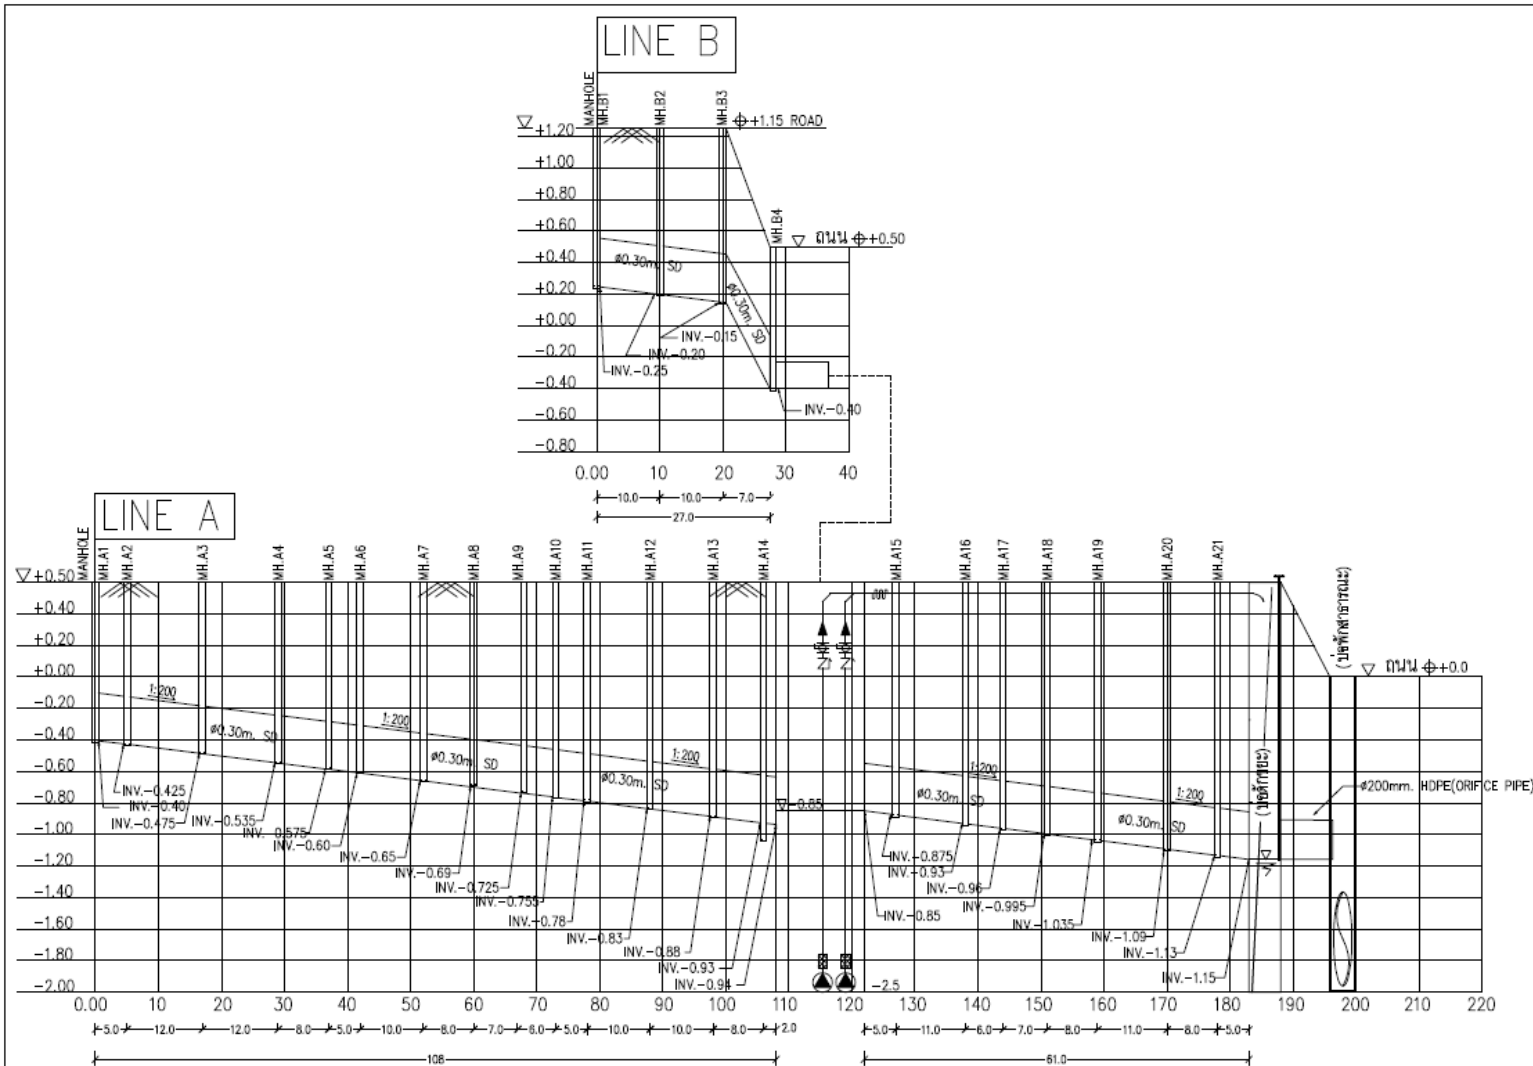
ภาพที่ 1.21 แบบ HYDRAULIC PROFILE ที่อธิบายน้ำฝน

- Q หน่วงน้ำ =  $(Q \text{ หลังพัฒนา} - Q \text{ ก่อนพัฒนา}) \times T_c \text{ ก่อน}$   
 $= (0.137 - 0.057) \times 8 \times 60$   
 $= 38.4 \text{ ลูกบาศก์เมตร}$
- ดังนั้นโครงการต้องควบคุมอัตราการระบายน้ำฝนเมื่อพัฒนาโครงการแล้วไม่เกิดก่อนพัฒนาโครงการ โดยต้องชะลอน้ำฝนไว้ในโครงการอย่างน้อย 38.4 ลูกบาศก์เมตร ทั้งนี้โครงการจัดให้มีบ่อหน่วงน้ำขนาด 59 ลูกบาศก์เมตร เพื่อชะลอน้ำฝนบริเวณด้านทิศเหนือของโครงการ

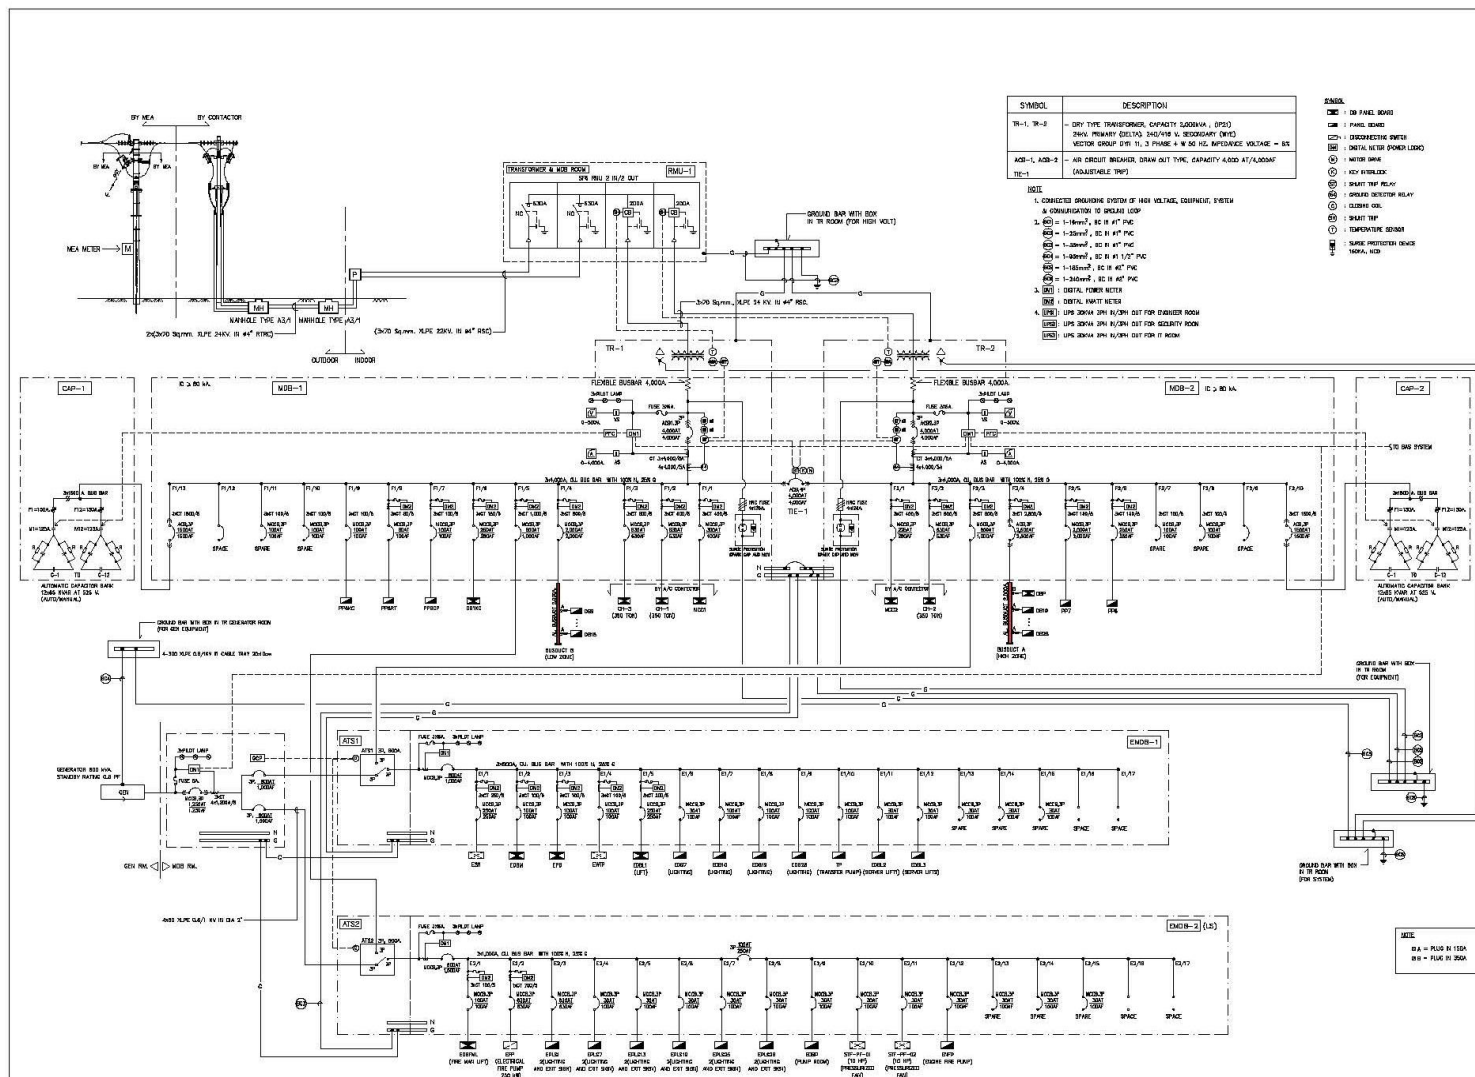
ภาพที่ 1.24 ระบบไฟฟ้ากำลังของโครงการ

แผนภาพเส้นเดี่ยวระบบไฟฟ้ากำลัง MDB1, MDB2, EMDB1 และ EMDB2 (LS)

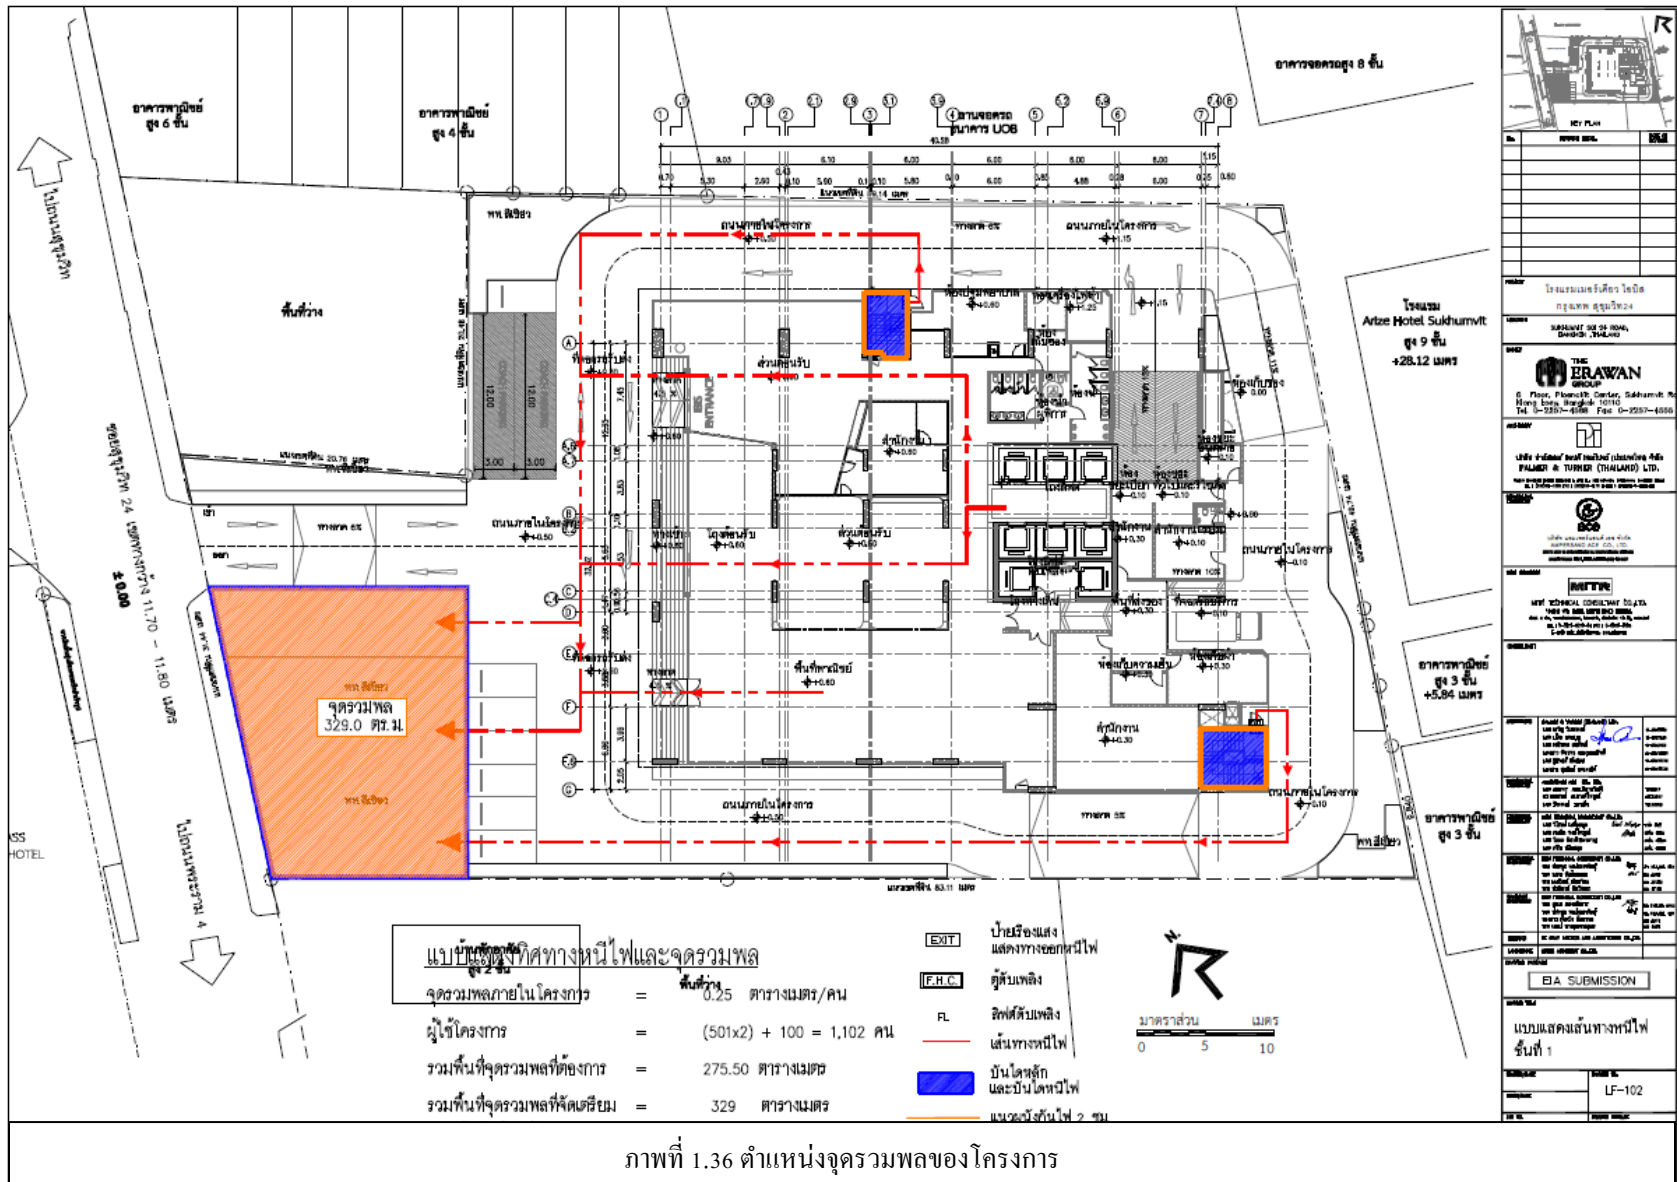
ภาพที่ 1.36 ตำแหน่งจุดรวมพลของโครงการ

13.) **จุดรวมพล** กำหนดไว้เป็นแนวทางเบื้องต้น ไว้บริเวณพื้นที่จัดส่วนด้านหน้าโครงการ คิดเป็นพื้นที่จุดรวมพลไม่น้อยกว่า 1 คนต่อพื้นที่ 0.25 ตารางเมตร โดยโครงการได้กำหนดจุดรวมพลจะนวน 1 แห่ง ขนาดพื้นที่ 329 ตารางเมตร ไม่นับรวมกับส่วนที่ซ้อนทับกับต้นไม้ขนาดใหญ่ (จำนวน 14 ต้น คิดที่ขนาดเส้นผ่าศูนย์กลางลำต้น 1 เมตร รวมเป็นพื้นที่ 11 ตร.ม.) คิดเป็นอัตราส่วนของผู้พักอาศัยของโครงการ 1 คนต่อพื้นที่จุดรวมพล 0.29 ตารางเมตร (**ภาพที่ 1.36**)
