รายงานผลการปฏิบัติตามมาตรการป้องกัน  
และแก้ไขผลกระทบสิ่งแวดล้อม  
และมาตรการติดตามตรวจสอบผลกระทบสิ่งแวดล้อม

โครงการ BLUE Phahon Yothin 35 (บลู พหลโยธิน 35)  
(ชื่อเดิม BLUE 35 (บลู 35))

35 ถนน วิภาวดีรังสิต 38 แขวงลาดยาว เขตจตุจักร กรุงเทพฯ 10900  
ฉบับประจำเดือนกรกฎาคม ถึงเดือนธันวาคม พ.ศ. 2568  
(ระยะดำเนินการ)

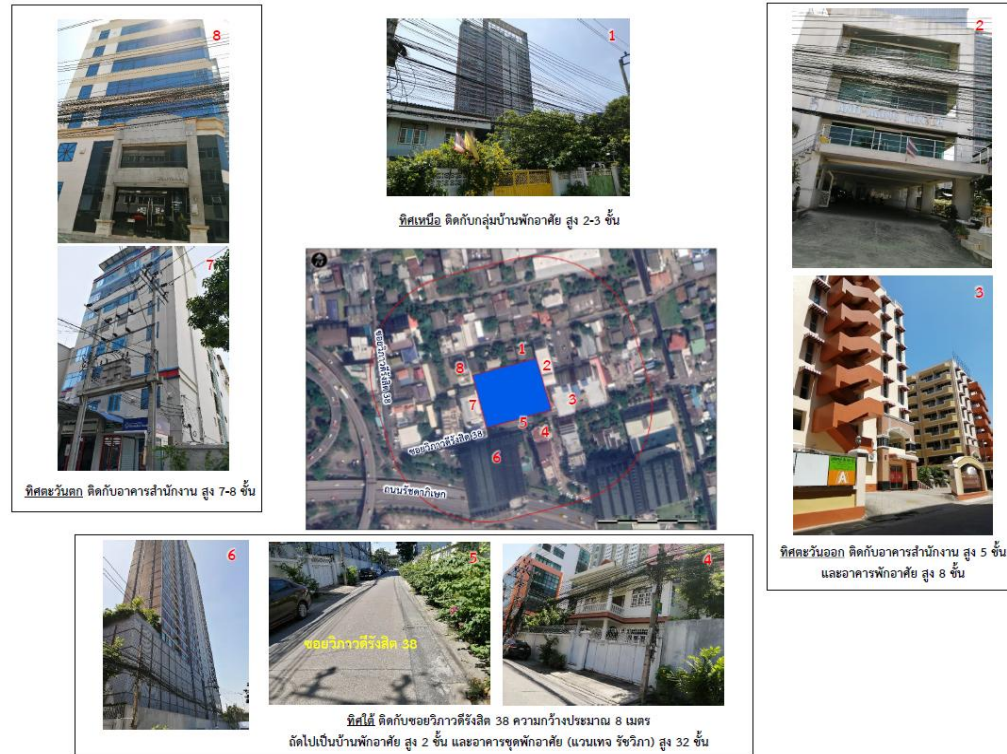
รูปที่ 2.2 สภาพพื้นที่โครงการในปัจจุบันและสภาพแวดล้อมบริเวณเขตติดต่อพื้นที่โครงการ
