บทที่ 3

ผลการปฏิบัติตามมาตรการติดตามตรวจสอบผลกระทบสิ่งแวดล้อม

โครงการ THE LINE PHAHONYOTHIN PARK (ชื่อเดิม Abstracts Phahonyothin Park) ของนิติบุคคลอาคารชุด เดอะ ไลน์ พหลโยธิน พาร์ค อาคาร บี ได้มีการปฏิบัติตามมาตรการติดตามตรวจสอบคุณภาพสิ่งแวดล้อมของโครงการ THE LINE PHAHONYOTHIN PARK (อาคาร บี) (ระยะดำเนินการ) ตามรายงานการวิเคราะห์ผลกระทบสิ่งแวดล้อมที่ได้รับความเห็นชอบจากสำนักงานนโยบายและแผนทรัพยากรธรรมชาติและสิ่งแวดล้อม อ้างถึงหนังสือ 1009.5/9616 ลงวันที่ 29 ธันวาคม 2553 (ภาคผนวกที่ 1)

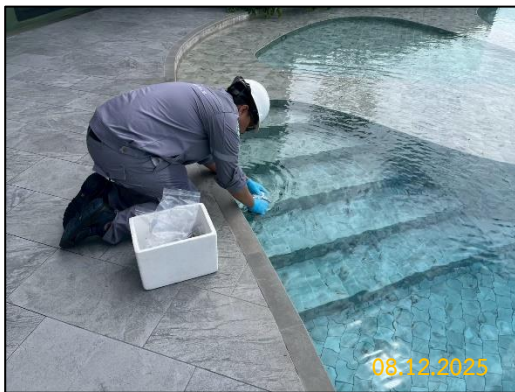
ภาพที่ 3.4.3-1 แสดงจุดเก็บตัวอย่างคุณภาพน้ำสระว่ายน้ำ

ตามมาตรการติดตามตรวจสอบผลกระทบสิ่งแวดล้อม ได้กำหนดให้โครงการดำเนินการตรวจวัดคุณภาพน้ำสระว่ายน้ำ ความถี่เดือนละ 1 ครั้ง พารามิเตอร์ที่ต้องตรวจวัด จำนวน 5 พารามิเตอร์ ได้แก่ ปริมาณโคลิฟอร์มทั้งหมด (Total Coliform Bacteria), ปริมาณฟิคอลโคลิฟอร์ม (Fecal Coliform Bacteria) จุลินทรีย์หรือตัวบ่งชี้จุลินทรีย์ที่ทำให้ เกิดโรค ได้แก่ *Escherichia coli*, *Staphylococcus aureus* และ *Pseudomonas aeruginosa* จำนวน 2 จุด ได้แก่ สระว่ายน้ำส่วนต้น และสระว่ายน้ำส่วนลึก แสดงดังภาพที่ 3.4.3-1 แสดงจุดเก็บตัวอย่างคุณภาพน้ำ ผลการตรวจวัดแสดงดังตารางที่ 3.4.3-1และภาคผนวกที่ 4-1
