รายงานผลการปฏิบัติตามมาตรการป้องกันและแก้ไขผลกระทบสิ่งแวดล้อม
และมาตรการติดตามตรวจสอบผลกระทบสิ่งแวดล้อม (ระยะดำเนินการ)
ประจำเดือนกรกฎาคม-ธันวาคม พ.ศ. 2568

โครงการโรงงานผลิตเบียร์
ของบริษัท ไอ ทีซีบี จำกัด

ชื่อโครงการ : โครงการโรงงานผลิตเบียร์
ที่ตั้งโครงการ : นิคมอุตสาหกรรมเกตเวย์ ซิตี้ ตำบลหัวสำโรง อำเภอลำลูกกา
จังหวัดฉะเชิงเทรา
ชื่อเจ้าของโครงการ : บริษัท ไอ ทีซีบี จำกัด
ที่อยู่เจ้าของโครงการ : เลขที่ 287 หมู่ที่ 7 ตำบลหัวสำโรง อำเภอลำลูกกา
จังหวัดฉะเชิงเทรา

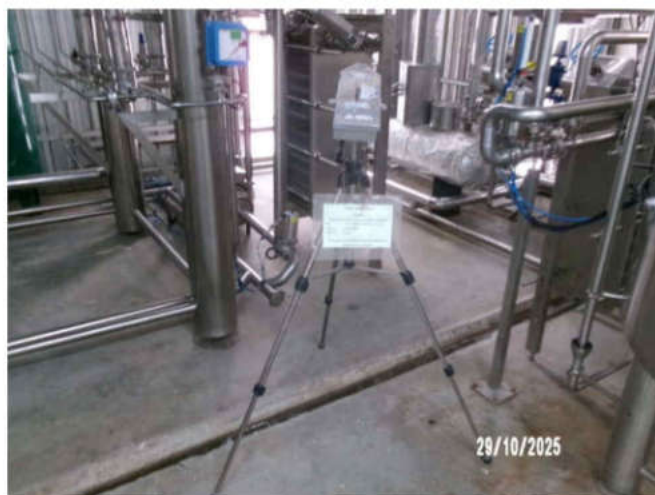
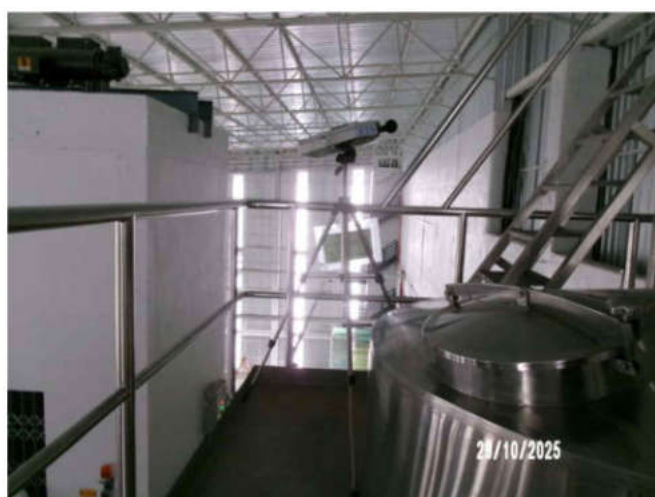
ดำเนินการตรวจวัดระดับเสียงในสถานที่ทำงาน จำนวน 3 จุด (ตำแหน่งจุดตรวจวัดอ้างอิงรูปที่ 4.2.2-1 และภาพถ่ายการตรวจวัดดังรูปที่ 4.2.5-2) ได้แก่ เครื่องอัดอากาศของหม้อไอน้ำ (บริเวณชั้น 1) เครื่องบรรจุขวด (บริเวณชั้น 1) และเครื่องไม่ติดตู้ดับ (บริเวณชั้นลอย 3) ดำเนินการตรวจวัดเมื่อวันที่ 29 ตุลาคม พ.ศ. 2568 โดยมีดัชนีการทำการตรวจวัด คือ ระดับเสียงเฉลี่ย 8 ชั่วโมง (Leq 8 hr.) ซึ่งมีวิธีการเก็บตัวอย่างและวิธีวิเคราะห์ดังตารางที่ 4.2.5-3

สำหรับผลการตรวจวัดระดับเสียงในสถานที่ทำงาน จำนวน 3 จุด สามารถสรุปได้ดังตารางที่ 4.2.5-4 พบว่า เครื่องอัดอากาศของหม้อไอน้ำ (บริเวณชั้น 1) และเครื่องไม่ติดตู้ดับ (บริเวณชั้นลอย 3) มีค่าระดับเสียงเฉลี่ย 8 ชั่วโมง เท่ากับ 71.9 และ 79.6 เดซิเบลเอ ตามลำดับ ซึ่งมีค่าระดับเสียงเฉลี่ย 8 ชั่วโมง อยู่ในเกณฑ์มาตรฐานตามประกาศกระทรวงอุตสาหกรรม เรื่อง มาตรการคุ้มครองความปลอดภัยในการประกอบกิจการโรงงานเกี่ยวกับสภาวะแวดล้อมในการทำงาน พ.ศ. 2546 (หมวด 3 เสียง) (มาตรฐานกำหนดให้ไม่เกิน 90 เดซิเบลเอ) และระดับเสียงสูงสุดเท่ากับ 80.7 และ 93.6 เดซิเบลเอ ตามลำดับ ซึ่งมีค่าระดับเสียงสูงสุดอยู่ในเกณฑ์มาตรฐานตามกฎหมายกระทรวง กำหนดมาตรฐานในการบริหาร จัดการ และดำเนินการด้านความปลอดภัย อาชีวอนามัย และสภาพแวดล้อมในการทำงานเกี่ยวกับความร้อน แสงสว่าง และเสียง พ.ศ. 2559 (มาตรฐานกำหนดให้ไม่เกิน 140 เดซิเบลเอ) ทั้งนี้ไม่ได้ดำเนินการตรวจวัดบริเวณเครื่องบรรจุขวด (บริเวณชั้น 1) เนื่องจากโครงการเริ่มต้นดำเนินการผลิตในช่วงเดือนกรกฎาคม พ.ศ. 2568 จึงยังไม่มีผลการดำเนินงานในส่วนการบรรจุขวด
