บทที่ 2

การปฏิบัติตามมาตรการป้องกัน และแก้ไขผลกระทบสิ่งแวดล้อม

โครงการขยายกำลังการผลิตโรงงานหลอมอลูมิเนียมและทองเหลือง บริษัท เมทเทิลคอม จำกัด ระหว่างเดือนกรกฎาคม-ธันวาคม 2568

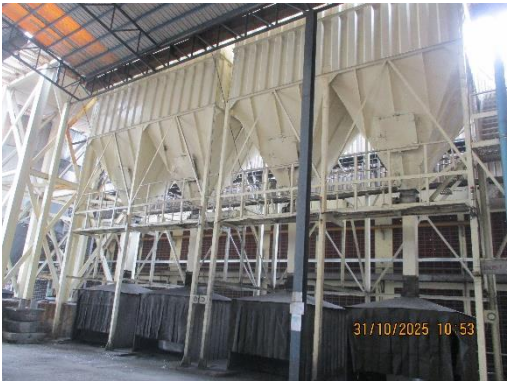
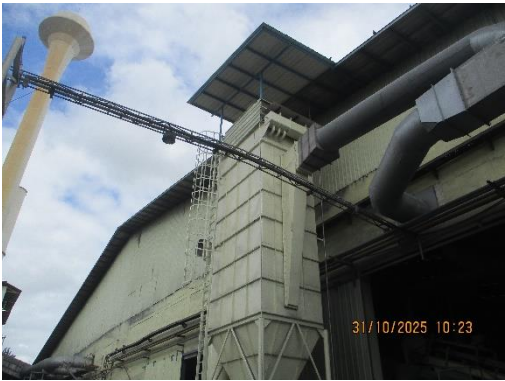
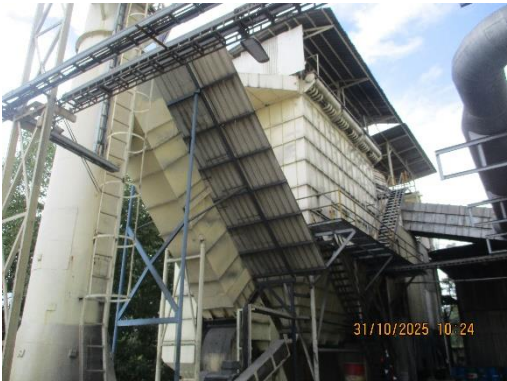
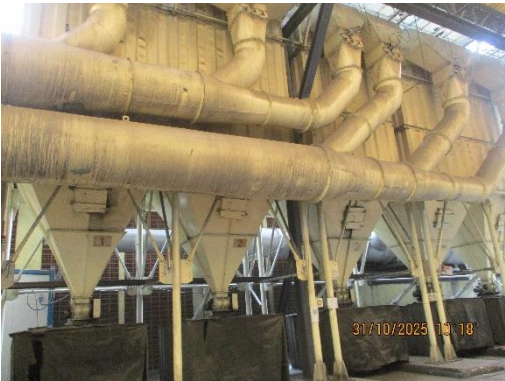
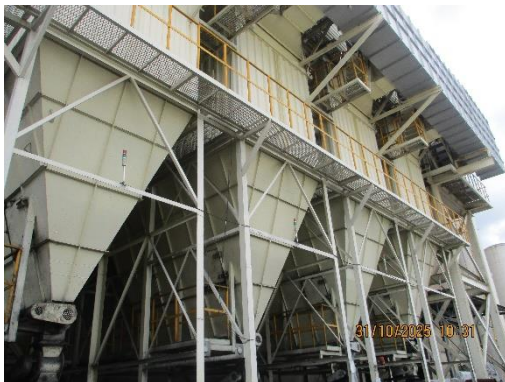
Dust Collector No.3	Dust Collector No.4
รูปที่ 2 ปล่องระบายของโครงการ

Dust Collector No.1	Dust Collector No.2

Dust Collector No.5	
รูปที่ 2 ปล่องระบายของโครงการ (ต่อ)

2. คุณภาพอากาศ (ต่อ) 1.1 ตรวจสอบและควบคุมการระบายมลสารทางอากาศปล่องควันของ Dust Collector No.1 โดยกำหนดให้มีอัตราการระบายของมลสารต่างๆ ดังนี้ ปริมาณฝุ่นละออง, TSP ไม่เกิน 0.208 กรัม/วินาที ก๊าซไนโตรเจนไดออกไซด์, NO ₂ ไม่เกิน 0.037 กรัม/วินาที ก๊าซซัลเฟอร์ไดออกไซด์, SO ₂ ไม่เกิน 0.120 กรัม/วินาที ก๊าซคาร์บอนมอนอกไซด์, CO ไม่เกิน 0.033 กรัม/วินาที	- Dust Collector No.1	- โครงการมีการตรวจสอบและควบคุมการระบายมลสารของปล่อง Dust Collector No.1 ทำการตรวจวัดในวันที่ 19 กันยายน 2568 พบว่า <ul style="list-style-type: none"> • Particulate = 12.1 มก./ลบ.ม., 0.444 กรัม/วินาที • NO_x as NO₂ = 15.13 พีพีเอ็ม, 1.043 กรัม/วินาที • SO₂ = 1.00 พีพีเอ็ม, 0.096 กรัม/วินาที • CO = 20 พีพีเอ็ม, 0.840 กรัม/วินาที จากการตรวจวัด พบว่า มีค่าอยู่ในเกณฑ์มาตรฐานตามประกาศกระทรวงอุตสาหกรรม เรื่องกำหนดค่าปริมาณของสารเจือปนในอากาศที่ระบายออกจากโรงงาน พ.ศ. 2549 และประกาศกระทรวงทรัพยากรธรรมชาติและสิ่งแวดล้อม เรื่องกำหนดมาตรฐานควบคุมการปล่อยทิ้งอากาศเสียจากโรงงานอุตสาหกรรม พ.ศ. 2549 และเมื่อเปรียบเทียบกับอัตราการระบายตามที่ EIA กำหนด พบว่า ส่วนใหญ่มีค่าอยู่ในเกณฑ์มาตรฐานตามรายงานการประเมินผลกระทบสิ่งแวดล้อมของบริษัท เมทเทิลคอม จำกัด (พ.ศ. 2552) ยกเว้นปริมาณ Particulate, NO _x as NO ₂ และ CO มีค่าเกินเกณฑ์มาตรฐานที่ EIA กำหนด ทั้งนี้โครงการจะดำเนินการตรวจสอบประสิทธิภาพการทำงานของระบบระบายอากาศอย่างสม่ำเสมอตามแผนบำรุงรักษาเชิงป้องกัน (Preventive Maintenance) เพื่อให้อัตราการระบายมีค่าเป็นไปตามเกณฑ์ที่ EIA กำหนดต่อไป	- ปัจจุบันปล่อง Dust Collector No.1 จะเป็นการรวมปล่อง Dust Collector No.1 และ Dust Collector No.8 ตามที่ระบุในรายงาน EIA ทั้งนี้โครงการอยู่ในระหว่างดำเนินการเปลี่ยนแปลงรายละเอียดโครงการและมาตรการป้องกันและแก้ไขผลกระทบสิ่งแวดล้อมและมาตรการติดตามตรวจสอบผลกระทบสิ่งแวดล้อมโดยจะนำเสนอรายละเอียดของการเปลี่ยนแปลงดังกล่าวให้สำนักงานนโยบายและแผนทรัพยากรธรรมชาติและสิ่งแวดล้อมพิจารณาต่อไป	- บทที่ 3 หัวข้อ 3.4.1 - ภาคผนวก 4x แผนบำรุงรักษาเชิงป้องกัน - ภาคผนวก 5x หนังสือชี้แจงความเห็นต่อรายงานฯ - รูปที่ 2 ปล่องระบายของโครงการ

2. คุณภาพอากาศ (ต่อ) 1.2 ตรวจสอบและควบคุมการระบายมลสารทางอากาศปล่องควันของ Dust Collector No.4 และ No.5 โดยกำหนดให้มีอัตราการระบายของมลสารต่างๆ ดังนี้ ปริมาณฝุ่นละออง, TSP ไม่เกิน 0.175 กรัม/วินาที ก๊าซไนโตรเจนไดออกไซด์, NO ₂ ไม่เกิน 0.063 กรัม/วินาที ก๊าซซัลเฟอร์ไดออกไซด์, SO ₂ ไม่เกิน 0.023 กรัม/วินาที ก๊าซคาร์บอนมอนอกไซด์, CO ไม่เกิน 0.370 กรัม/วินาที	- Dust Collector No.4 และ No.5	- โครงการมีการตรวจสอบและควบคุมการระบายมลสารของปล่อง Dust Collector No.4 ทำการตรวจวัดในวันที่ 19 กันยายน 2568 และปล่อง Dust Collector No.5 ทำการตรวจวัดในวันที่ 18 กันยายน 2568 พบว่า Dust Collector No.4 <ul style="list-style-type: none"> • Particulate = 6.1 มก./ลบ.ม., 0.087 กรัม/วินาที • NO_x as NO₂ = 10.80 พีพีเอ็ม, 0.288 กรัม/วินาที • SO₂ น้อยกว่า 0.10 พีพีเอ็ม, น้อยกว่า 0.004 กรัม/วินาที • CO = 8 พีพีเอ็ม, 0.130 กรัม/วินาที Dust Collector No.5 <ul style="list-style-type: none"> • Particulate = 1.5 มก./ลบ.ม., 0.032 กรัม/วินาที • NO_x as NO₂ = 5.80 พีพีเอ็ม, 0.231 กรัม/วินาที • SO₂ น้อยกว่า 0.10 พีพีเอ็ม, น้อยกว่า 0.006 กรัม/วินาที • CO = 1 พีพีเอ็ม, 0.024 กรัม/วินาที 	- ปัจจุบันปล่อง Dust Collector No.4 จะเป็นการรวมปล่อง Dust Collector No.4 และ Dust Collector No.5 สำหรับปล่องเดียวกับ Dust Collector No.9 ตามที่ระบุในรายงาน EIA ทั้งนี้โครงการอยู่ในระหว่างดำเนินการเปลี่ยนแปลงรายละเอียดโครงการและมาตรการป้องกันและแก้ไขผลกระทบสิ่งแวดล้อมและมาตรการติดตามตรวจสอบผลกระทบสิ่งแวดล้อมโดยจะนำเสนอรายละเอียดของการเปลี่ยนแปลงดังกล่าวให้สำนักงานนโยบายและแผนทรัพยากรธรรมชาติและสิ่งแวดล้อมพิจารณาต่อไป	- บทที่ 3 หัวข้อ 3.4.1 - ภาคผนวก 4ฯ แผนบำรุงรักษาเชิงป้องกัน - ภาคผนวก 5ฯ หนังสือชี้แจงความเห็นต่อรายงานฯ - รูปที่ 2 ปล่องระบายของโครงการ

2. คุณภาพอากาศ (ต่อ) 1.3 ตรวจสอบและควบคุมการระบายมลสารทางอากาศปล่องควันของ Dust Collector No.3 โดยกำหนดให้มีอัตราการระบายของมลสารต่างๆ ดังนี้ ปริมาณฝุ่นละออง, TSP ไม่เกิน 0.018 กรัม/วินาที ก๊าซไนโตรเจนไดออกไซด์, NO ₂ ไม่เกิน 0.005 กรัม/วินาที ก๊าซซัลเฟอร์ไดออกไซด์, SO ₂ ไม่เกิน 0.014 กรัม/วินาที ก๊าซคาร์บอนมอนอกไซด์, CO ไม่เกิน 0.080 กรัม/วินาที	- Dust Collector No.3	- โครงการมีการตรวจสอบและควบคุมการระบายมลสารของปล่อง Dust Collector No.3 ทำการตรวจวัดในวันที่ 18 กันยายน 2568 พบว่า <ul style="list-style-type: none"> ● Particulate = 1.0 มก./ลบ.ม., 0.017 กรัม/วินาที ● NO_x as NO₂ = 9.67 พีพีเอ็ม, 0.299 กรัม/วินาที ● SO₂ น้อยกว่า 0.10 พีพีเอ็ม, น้อยกว่า 0.004 กรัม/วินาที ● CO = 1 พีพีเอ็ม, 0.019 กรัม/วินาที จากการตรวจวัด พบว่า มีค่าอยู่ในเกณฑ์มาตรฐานตามประกาศกระทรวงอุตสาหกรรม เรื่องกำหนดค่าปริมาณของสารเจือปนในอากาศที่ ระบายออกจากโรงงาน พ.ศ. 2549 และประกาศกระทรวงทรัพยากรธรรมชาติและสิ่งแวดล้อม เรื่องกำหนดมาตรฐานควบคุมการปล่อยทิ้งอากาศเสียจากโรงงานอุตสาหกรรม พ.ศ. 2549 และเมื่อเปรียบเทียบกับอัตราการระบายตามที่ EIA กำหนด พบว่า ส่วนใหญ่มีค่าอยู่ในเกณฑ์มาตรฐานตามรายงานการประเมินผลกระทบสิ่งแวดล้อมของบริษัท เมทเทิลคอม	- ปัจจุบันปล่อง Dust Collector No.3 จะเป็นการรวมปล่อง Dust Collector No.3, Dust Collector No.6 และ Dust Collector No.7 ตามที่ระบุในรายงาน EIA ทั้งนี้โครงการอยู่ในระหว่างดำเนินการเปลี่ยนแปลงรายละเอียดโครงการและมาตรการป้องกันและแก้ไขผลกระทบสิ่งแวดล้อมและมาตรการติดตามตรวจสอบผลกระทบสิ่งแวดล้อมโดยจะนำเสนอรายละเอียดของการเปลี่ยนแปลงดังกล่าวให้สำนักงานนโยบายและแผนทรัพยากรธรรมชาติและสิ่งแวดล้อมพิจารณาต่อไป	- บทที่ 3 หัวข้อ 3.4.1 - ภาคผนวก 4x แผนบำรุงรักษาเชิงป้องกัน - ภาคผนวก 5x หนังสือชี้แจงความเห็นต่อรายงานฯ - รูปที่ 2 ปล่องระบายของโครงการ

2. คุณภาพอากาศ (ต่อ) 1.5 ตรวจสอบและควบคุมการระบายมลสารทางอากาศปล่องควันของ Dust Collector No.2 โดยกำหนดให้มีอัตราการระบายของมลสารต่างๆ ดังนี้ ปริมาณฝุ่นละออง, TSP ไม่เกิน 0.259 กรัม/วินาที ก๊าซไนโตรเจนไดออกไซด์, NO ₂ ไม่เกิน 0.047 กรัม/วินาที ก๊าซซัลเฟอร์ไดออกไซด์, SO ₂ ไม่เกิน 0.019 กรัม/วินาที ก๊าซคาร์บอนมอนอกไซด์, CO ไม่เกิน 0.008 กรัม/วินาที	- Dust Collector No.2	- โครงการมีการตรวจสอบและควบคุมการระบายมลสารของปล่อง Dust Collector No.2 ทำการตรวจวัดในวันที่ 18 กันยายน 2568 พบว่า <ul style="list-style-type: none"> ● Particulate = 5.1 มก./ลบ.ม., 0.022 กรัม/วินาที ● NO_x as NO₂ = 4.90 พีพีเอ็ม, 0.040 กรัม/วินาที ● SO₂ น้อยกว่า 0.10 พีพีเอ็ม, น้อยกว่า 0.001 กรัม/วินาที ● CO = 1 พีพีเอ็ม, 0.005 กรัม/วินาที จากการตรวจวัด พบว่า มีค่าอยู่ในเกณฑ์มาตรฐานตามประกาศกระทรวงอุตสาหกรรม เรื่องกำหนดค่าปริมาณของสารเจือปนในอากาศที่ระบายออกจากโรงงาน พ.ศ. 2549 และประกาศกระทรวงทรัพยากรธรรมชาติและสิ่งแวดล้อม เรื่องกำหนดมาตรฐานควบคุมการปล่อยทิ้งอากาศเสียจากโรงงานอุตสาหกรรม พ.ศ. 2549 และเมื่อเปรียบเทียบกับอัตราการระบายตามที่ EIA กำหนด พบว่า มีค่าอยู่ในเกณฑ์มาตรฐานตามรายงานการประเมินผลกระทบสิ่งแวดล้อมของบริษัท เมทเทิลคอม จำกัด (พ.ศ. 2552)	- โครงการอยู่ในระหว่างดำเนินการเปลี่ยนแปลงรายละเอียดโครงการและมาตรการป้องกันและแก้ไขผลกระทบสิ่งแวดล้อมและมาตรการติดตามตรวจสอบผลกระทบสิ่งแวดล้อม โดยจะนำเสนอรายละเอียดของการเปลี่ยนแปลงดังกล่าวให้สำนักงานนโยบายและแผนทรัพยากรธรรมชาติและสิ่งแวดล้อมพิจารณาต่อไป	- บทที่ 3 หัวข้อ 3.4.1 - ภาคผนวก 4ข แผนบำรุงรักษาเชิงป้องกัน - ภาคผนวก 5ข หนังสือชี้แจงความเห็นต่อรายงานฯ - รูปที่ 2 ปล่องระบายของโครงการ

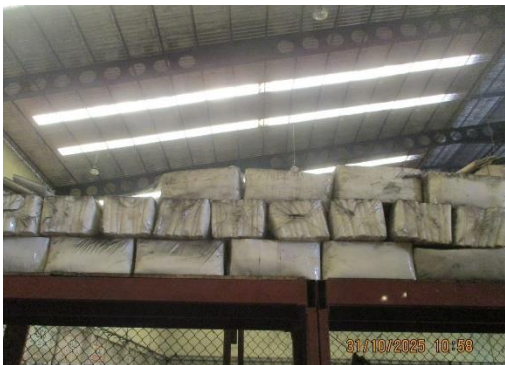
รูปที่ 3 ถังกรองสำหรับบำบัดฝุ่น	รูปที่ 4 พนักงานทำความสะอาดพื้นที่โครงการ

4. จัดเตรียมสำรองถุงกรองสำหรับบำบัดฝุ่นให้เพียงพออย่างน้อย 40% ของปริมาณถุงกรองทั้งหมดตลอดระยะเวลาดำเนินการ	- ปล่องระบายอากาศ	- โครงการจัดเตรียมถุงกรองสำรองสำหรับบำบัดฝุ่นอย่างเพียงพอตลอดระยะเวลาดำเนินการ	-	- รูปที่ 3 ถุงกรองสำรองสำหรับบำบัดฝุ่น

2. คุณภาพอากาศ (ต่อ) 9. จัดให้มีการเปลี่ยนถุงกรองชุดใหม่ในทุกๆ ปี เพื่อให้ระบบบำบัดมลสารทำงานได้ประสิทธิภาพสูงสุด	- ถุงกรองที่ปล่อยระบายอากาศ	- โครงการจัดให้มีถุงกรองสำรองภายในโครงการพร้อมทั้งเปลี่ยนถุงกรองชุดใหม่เป็นประจำปีละ 1 ครั้งตามแผนบำรุงรักษาเชิงป้องกัน (Preventive Maintenance) เพื่อให้ระบบบำบัดมลสารทำงานได้อย่างมีประสิทธิภาพสูงสุดตามที่มาตรการกำหนด	-	- ภาคผนวก 4ข แผนบำรุงรักษาเชิงป้องกันฯ - ภาคผนวก 6ข บันทึกการตรวจสอบ - ภาคผนวก 8ข ข้อมูลจำเพาะของถุงกรอง - รูปที่ 3 ถุงกรองสำรองสำหรับบำบัดฝุ่น

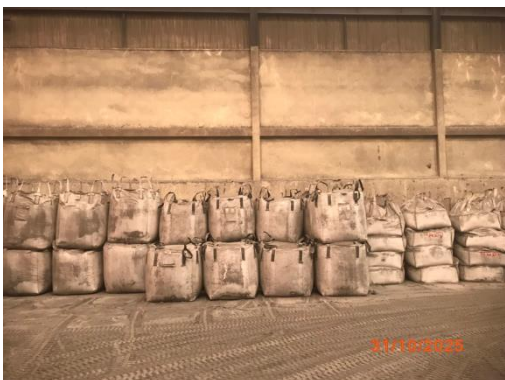
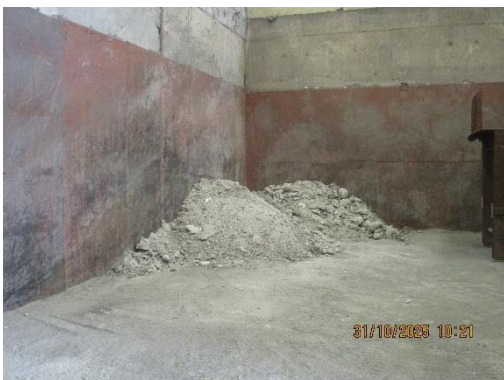
รูปที่ 5 สถานที่จัดเก็บทรอส

10. จัดเก็บดrossไว้เฉพาะในสถานที่จัดเก็บวัตถุดิบที่เตรียมไว้เท่านั้นและในกรณีที่มีปริมาณมากจนต้องกองไว้ในลานจะต้องมีพลาสติกปิดให้เรียบร้อย เพื่อลดการสัมผัสกับความชื้นของดross	- สถานที่เก็บดross	- โครงการจัดเก็บดrossไว้ในอาคารจัดเก็บเท่านั้น โดยในช่วงเดือนกรกฎาคม-ธันวาคม 2568 ยังไม่มีการกองเก็บดrossไว้ในลานกอง เนื่องจากอาคารจัดเก็บยังสามารถรองรับดrossได้อย่างเพียงพอ	-	- รูปที่ 5 สถานที่จัดเก็บดross

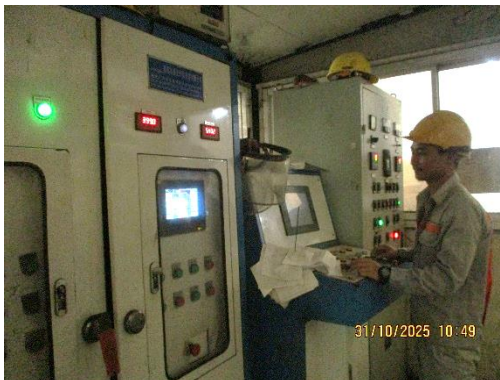
รูปที่ 8 ห้องควบคุม (Control Room)

6. ตรวจเช็คสภาพอุปกรณ์ที่เป็นสาเหตุของการเกิดเสียงทุกๆ 3 เดือน เพื่อให้อยู่ในสภาพพร้อมใช้งานและจัดให้พนักงานที่ทำงานเกี่ยวกับอุปกรณ์อยู่ในห้องควบคุมเท่านั้น ยกเว้นในกรณีที่ต้องทำงานในระยะใกล้กับอุปกรณ์ให้สวมอุปกรณ์ป้องกันเสียงตลอดเวลาและให้มีการผลัดเปลี่ยนกันของพนักงานในกรณีที่ต้องทำงานเป็นระยะเวลานาน	- พื้นที่โครงการ	- โครงการจัดให้มีห้องควบคุม (Control Room) สำหรับให้พนักงานปฏิบัติงานเพื่อลดระยะเวลาในการสัมผัสเสียงดัง รวมทั้งในการปฏิบัติงานบริเวณพื้นที่หน้างานกำหนดให้พนักงานต้องสวมใส่ที่อุดหู (Ear Plugs) และที่ครอบหู (Ear Muff) อย่างเคร่งครัด ทั้งนี้ได้จัดให้มีเจ้าหน้าที่ตรวจเช็คอุปกรณ์และเครื่องจักรต่างๆ ที่ก่อให้เกิดเสียงดัง ตามแผนซ่อมบำรุงรักษาเชิงป้องกัน (Preventive Maintenance) เพื่อให้อยู่ในสภาพที่ดีและพร้อมใช้งานอยู่เสมอ	-	- ภาคผนวก 4ข แผนบำรุงรักษาเชิงป้องกัน - ภาคผนวก 6ข บันทึกการตรวจสอบ - รูปที่ 7 พนักงานสวมใส่อุปกรณ์ป้องกันอันตรายส่วนบุคคล - รูปที่ 8 ห้องควบคุม (Control Room)

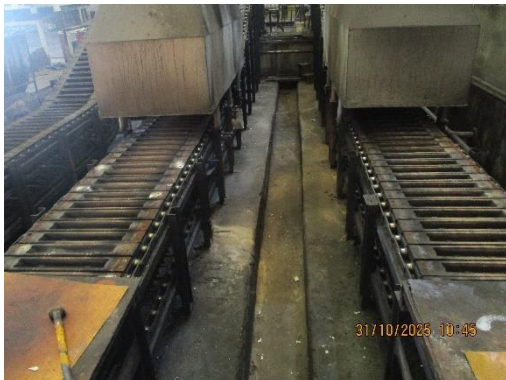
รูปที่ 9 รางรองรับน้ำเสียจากระบบหล่อเย็นแม่พิมพ์
อลูมิเนียมอินกอท

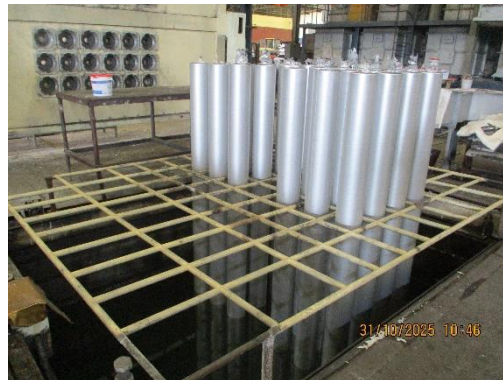
รูปที่ 10 บ่อรองรับน้ำเสียจากระบบหล่อเย็นแม่พิมพ์
อลูมิเนียมบิลเลท

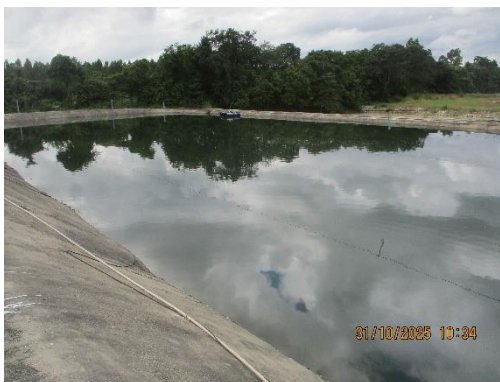
รูปที่ 11 บ่อพักน้ำ (บ่อปูน) ด้านหลังโครงการ

มาตรการป้องกันและแก้ไขผลกระทบสิ่งแวดล้อม	สถานที่ดำเนินการ	ผลการปฏิบัติตามมาตรการฯ	ปัญหา อุปสรรค ที่ไม่สามารถ ปฏิบัติตามมาตรการ และแนวทางแก้ไข	หลักฐานและ เอกสารประกอบ
<p>4. คุณภาพน้ำ</p> <p>ภายหลังขยายกำลังการผลิตจะมีน้ำเสียจากระบบหล่อเย็นแม่พิมพ์ประมาณ 36 ลบ.ม. และน้ำเสียจากอาคารสำนักงาน และพนักงานภายในโรงงาน ประมาณ 13.44 ลบ.ม./วัน ซึ่งมีมาตรการป้องกันและลดผลกระทบสิ่งแวดล้อม ดังนี้</p> <p>1. นำน้ำเสียจากระบบหล่อเย็นแม่พิมพ์ที่เกิดจากโรงงานปัจจุบันและส่วนขยายระบายลงสู่บ่อรองรับด้านล่างขนาด 4x4x3 เมตร หรือมีขนาดความจุเท่ากับ 48 ลบ.ม. ที่ติดตั้งไว้ประจำแต่ละโรง เพื่อปล่อยทิ้งไว้ให้เย็นและนำกลับมาหมุนเวียนใช้ใหม่ โดยจะมีการเปลี่ยนน้ำหล่อเย็นเป็นประจำทุกๆ 6 เดือน และนำส่งออกไปกำจัดยังโรงงานประเภท 101 ต่อไป</p>	- พื้นที่โครงการ	<p>- โครงการมีการหมุนเวียนน้ำจากระบบหล่อเย็นแม่พิมพ์นำกลับมาใช้ใหม่ ดังนี้</p> <p>1. น้ำหล่อเย็นแม่พิมพ์อลูมิเนียมอินกอท จะระบายลงสู่บ่อรองรับน้ำจากระบบหล่อเย็นแม่พิมพ์ก่อนรวบรวมไปยังบ่อพักน้ำ (บ่อปูน) ด้านหลังโครงการ ก่อนหมุนเวียนกลับมาใช้ใหม่</p> <p>2. น้ำหล่อเย็นแม่พิมพ์อลูมิเนียมบิลเลท จะถูกรวบรวมและระบายเข้าสู่บ่อรองรับขนาด 100 ลบ.ม. ก่อนรวบรวมไปยังบ่อพักน้ำ (บ่อปูน) ด้านหลังโครงการก่อนหมุนเวียนกลับมาใช้ใหม่</p> <p>ทั้งนี้โครงการอยู่ในระหว่างดำเนินการเปลี่ยนแปลงรายละเอียดโครงการและมาตรการป้องกันและแก้ไขผลกระทบสิ่งแวดล้อมและมาตรการติดตามตรวจสอบผลกระทบสิ่งแวดล้อมโดยจะนำเสนอรายละเอียดของการเปลี่ยนแปลงดังกล่าวให้สำนักงานนโยบายและแผนทรัพยากรธรรมชาติและสิ่งแวดล้อมพิจารณาต่อไป</p>	-	<p>- รูปที่ 9 รางรองรับน้ำเสียจากระบบหล่อเย็นแม่พิมพ์อลูมิเนียมอินกอท</p> <p>- รูปที่ 10 บ่อรองรับน้ำเสียจากระบบหล่อเย็นแม่พิมพ์อลูมิเนียมบิลเลท</p> <p>- รูปที่ 11 บ่อพักน้ำ (บ่อปูน) ด้านหลังโครงการ</p>

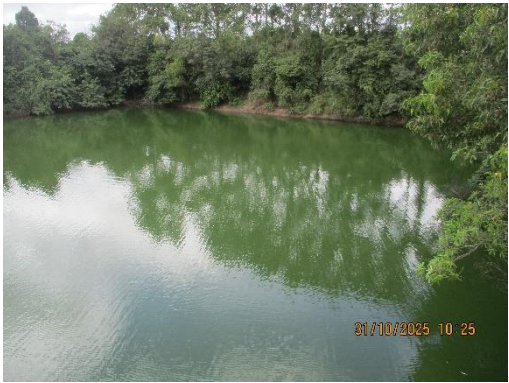
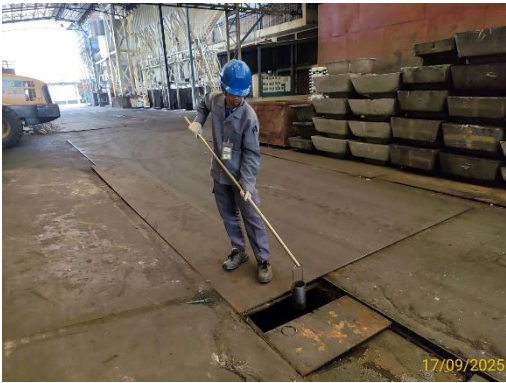
<p>รูปที่ 12 บ่อเก็บน้ำทิ้งขนาด 98,500 ลูกบาศก์เมตร</p>	<p>รูปที่ 13 ระบบบำบัดน้ำเสียสำเร็จรูป</p>

4. คุณภาพน้ำ (ต่อ) 2. น้ำเสียจากอาคารสำนักงานและจากพนักงานจะบำบัดในถังบำบัดน้ำเสียสำเร็จรูปที่ติดตั้งอยู่บริเวณอาคารนั้นๆ เพื่อบำบัดให้ได้ตามมาตรฐานแล้วจึงระบายลงระบบระบายน้ำของโครงการไปยังบ่อเก็บน้ำทั้งหมด 98,500 ลบ.ม. ด้านหลังโรงงาน	- พื้นที่โครงการ	- โครงการจัดให้มีระบบบำบัดน้ำเสียสำเร็จรูปเพื่อบำบัดน้ำเสียจากอาคารสำนักงานและจากพนักงาน โดยมีการตรวจวัดคุณภาพน้ำเสียเป็นประจำเดือนละ 1 ครั้ง ก่อนระบายไปยังบ่อเก็บน้ำทั้งหมด 98,500 ลบ.ม.ที่อยู่บริเวณด้านหลังโรงงาน ผลการตรวจวัดพบว่า มีค่าเป็นไปตามเกณฑ์มาตรฐานกำหนด ทั้งนี้โครงการมีการเฝ้าระวังปริมาณมลสารที่อาจมีค่าสูงโดยทำการสุบกากตะกอนออกจากระบบบำบัดน้ำเสียสำเร็จรูป ตลอดจนเติมจุลินทรีย์อย่างต่อเนื่อง และติดตั้งเครื่องเติมอากาศสำหรับระบบบำบัดน้ำเสียสำเร็จรูป	-	- ภาคผนวก 11ข การจัดการระบบบำบัดน้ำเสียสำเร็จรูป - รูปที่ 12 บ่อเก็บน้ำทั้งหมด 98,500 ลูกบาศก์เมตร - รูปที่ 13 ระบบบำบัดน้ำเสียสำเร็จรูป

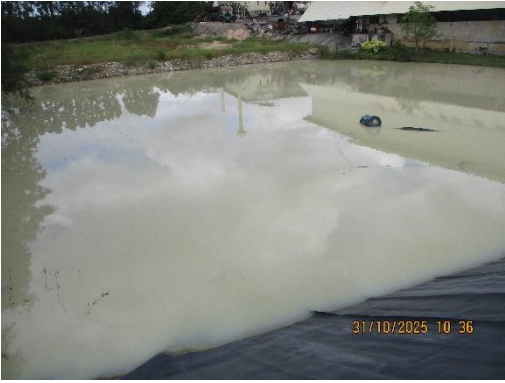
<p>รูปที่ 14 บ่อเก็บน้ำธรรมชาติ</p>

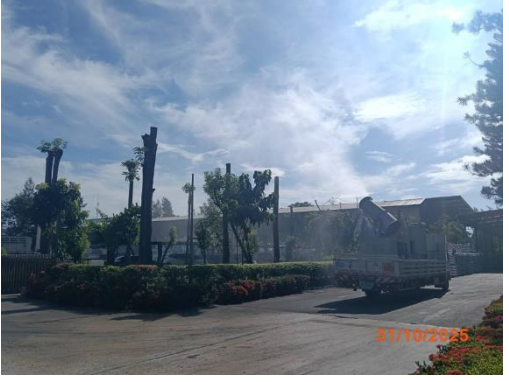
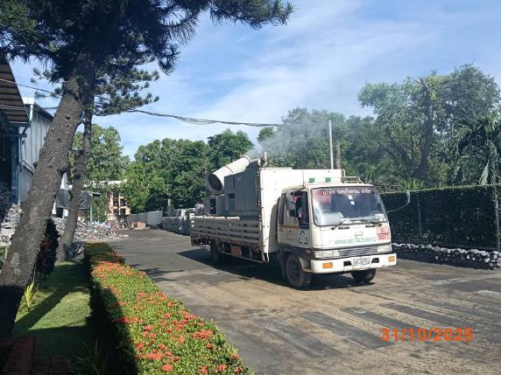
<p>รูปที่ 15 การนำน้ำหมุนเวียนกลับมาใช้ประโยชน์ในพื้นที่โครงการ</p>

4. คุณภาพน้ำ (ต่อ) 3. พิจารณาน้ำที่เก็บไว้ในบ่อเก็บน้ำทั้งขนาด 98,500 ลบ.ม. และบ่อเก็บน้ำธรรมชาติขนาด 116,000 ลบ.ม. กลับมาหมุนเวียนใช้ในพื้นที่โครงการ โดยนำน้ำดังกล่าวมารดน้ำต้นไม้/พื้นที่สีเขียวภายในโครงการ ล้างทำความสะอาดพื้นหรือใช้เพื่อการดับเพลิงเป็นต้น เพื่อเป็นการประหยัดน้ำ	- พื้นที่โครงการ	- โครงการนำน้ำจากบ่อเก็บน้ำทั้งขนาด 98,500 ลบ.ม. และบ่อเก็บน้ำธรรมชาติที่อยู่บริเวณด้านหลังโครงการ มาหมุนเวียนใช้ในพื้นที่โครงการ ได้แก่ รดน้ำต้นไม้/พื้นที่สีเขียวภายในโครงการ ล้างทำความสะอาดพื้น หรือใช้ในการดับเพลิง เป็นต้น เพื่อเป็นการประหยัดน้ำ โดยไม่ได้มีการปล่อยน้ำออกสู่แหล่งน้ำสาธารณะภายนอกแต่อย่างใด	- ปัจจุบันโครงการมีการปรับถมพื้นที่บริเวณบ่อเก็บน้ำธรรมชาติ ทำให้ขนาดบ่อดังกล่าวมีขนาดไม่เป็นไปตามที่ EIA กำหนด อย่างไรก็ตาม โครงการอยู่ในระหว่างดำเนินการเปลี่ยนแปลงรายละเอียดโครงการและมาตรการป้องกันและแก้ไขผลกระทบสิ่งแวดล้อมและมาตรการติดตามตรวจสอบผลกระทบสิ่งแวดล้อม โดยจะนำเสนอรายละเอียดของการเปลี่ยนแปลงดังกล่าวให้สำนักงานนโยบายและแผนทรัพยากรธรรมชาติและสิ่งแวดล้อมพิจารณาต่อไป	- รูปที่ 12 บ่อเก็บน้ำทั้งขนาด 98,500 ลูกบาศก์เมตร - รูปที่ 14 บ่อเก็บน้ำธรรมชาติ - รูปที่ 15 การนำน้ำหมุนเวียนกลับมาใช้ประโยชน์ในพื้นที่โครงการ

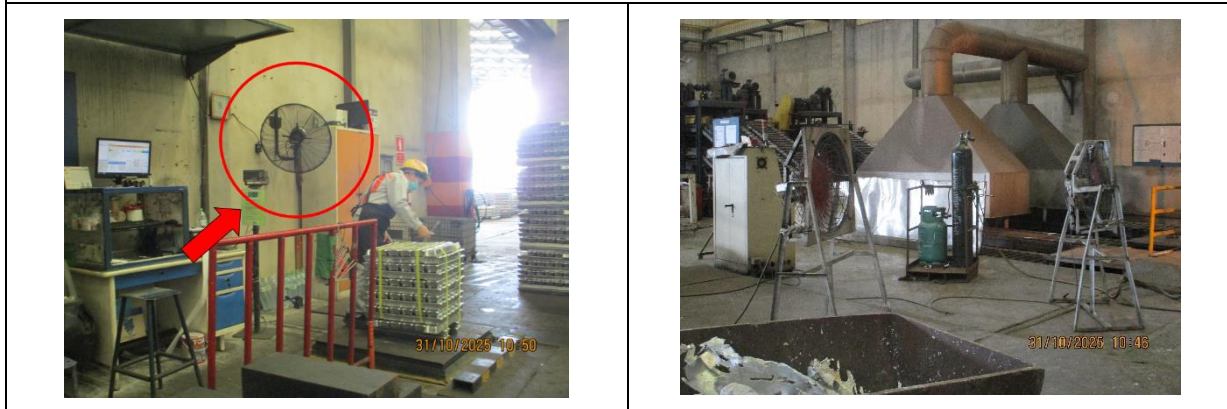
รูปที่ 28 พัดลมระบายอากาศ

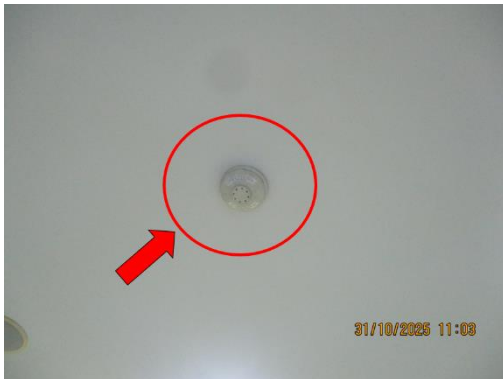
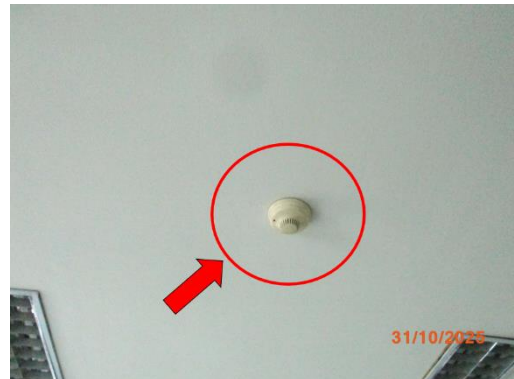
รูปที่ 35 อุปกรณ์ตรวจจับควันและความร้อน

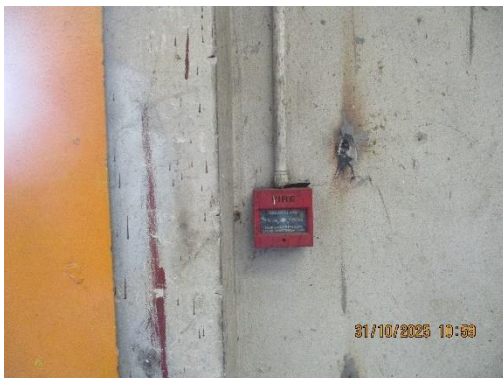
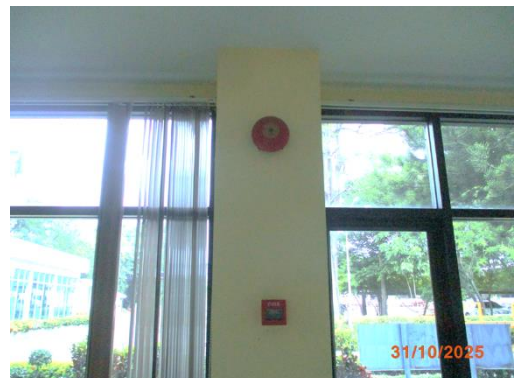
รูปที่ 36 สัญญาณเตือนภัย (Fire Alarm)
