## ส่วนที่ 2

สรุปผลการดำเนินการตามมาตรการป้องกัน  
และแก้ไขผลกระทบสิ่งแวดล้อม

### 2.1 การติดตามตรวจสอบการปฏิบัติตามมาตรการป้องกันและแก้ไขผลกระทบสิ่งแวดล้อม

ตารางที่ 2.2-1 มาตรการป้องกันและแก้ไขผลกระทบสิ่งแวดล้อม โครงการโรงไฟฟ้าพลังความร้อนร่วมโรงนะเพาเวอร์ 3 (SPP3) ของบริษัท โรงนะเพาเวอร์ จำกัด ระยะดำเนินการ  
ระหว่างเดือนกรกฎาคม ถึง ธันวาคม 2568

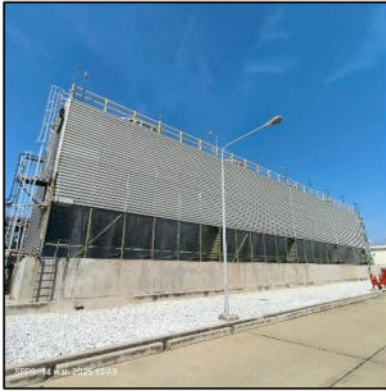
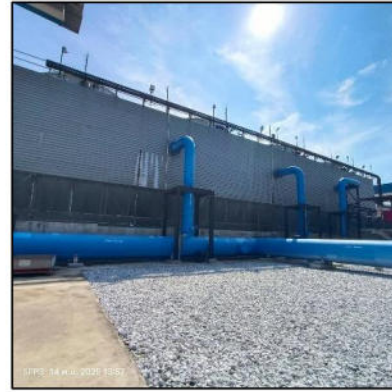
รูปที่ 2.2-1 ระบบหล่อเย็น

| ผลกระทบสิ่งแวดล้อม | มาตรการป้องกันแก้ไขผลกระทบสิ่งแวดล้อม | รายละเอียดการปฏิบัติตามมาตรการฯ | ปัญหา อุปสรรค และการแก้ไข | เอกสารอ้างอิง |
|---|---|---|---|---|
| 1. มาตรการทั่วไป (ต่อ) | - บำรุงรักษาดูแลการทำงานของระบบหล่อเย็นให้อยู่ในสภาพที่ใช้<br>งานได้ดีเป็นประจำ และมีความปลอดภัยต่อผู้ปฏิบัติงานและ<br>ประชาชนบริเวณใกล้เคียง | - โครงการได้ดำเนินการดูแลบำรุงรักษาระบบหล่อเย็นให้อยู่ในสภาพที่ใช้งาน<br>ได้ดีเป็นประจำตามแผนการซ่อมบำรุงเชิงป้องกัน (Preventive Maintenance)<br>และทำความสะอาดระบบหล่อเย็นเป็นประจำ และนอกจากนี้ยังมีการเฝ้า<br>ระวังด้านความปลอดภัยของผู้ปฏิบัติงานในพื้นที่ใกล้เคียง โดยโครงการ<br>ได้ดำเนินการตรวจวัดปริมาณเชื้อลิจิโอนลลา (Legionella) จากน้ำระบบ<br>หล่อเย็นเมื่อวันที่ 2 ตุลาคม 2568 โดยผลการตรวจวัดพบว่า ไม่สามารถ<br>ตรวจวิเคราะห์ได้ด้วยวิธีการทางห้องปฏิบัติการ (Not detected) โดยอยู่ใน<br>เกณฑ์ตามประกาศกรมอนามัย เรื่อง ข้อปฏิบัติการควบคุมเชื้อลิจิโอนลลาใน<br>หอผึ่งเย็นของอาคารในประเทศไทย พ.ศ. 2544 | - | เอกสารแนบ 2<br>แผนการซ่อมบำรุง<br>เชิงป้องกัน (Preventive<br>Maintenance Plan)<br>เอกสารแนบ 3<br>ผลการตรวจวัดคุณภาพน้ำ<br>ระบบหล่อเย็น<br>รูปที่ 2.2-1<br>ระบบหล่อเย็น |

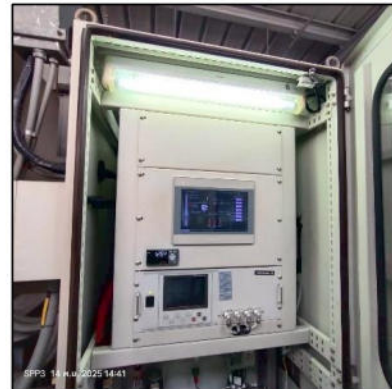
รูปที่ 2.2-2 ระบบ CEMs

| ผลกระทบสิ่งแวดล้อม | มาตรการป้องกันแก้ไขผลกระทบสิ่งแวดล้อม | รายละเอียดการปฏิบัติตามมาตรการฯ | ปัญหา อุปสรรค และการแก้ไข | เอกสารอ้างอิง |
|---|---|---|---|---|
| 2. คุณภาพอากาศ | - ติดตั้งเครื่องมือตรวจวัดคุณภาพอากาศจากปล่องอย่างต่อเนื่อง (CEMs: Continuous Emission Monitoring System) เพื่อตรวจวัด NO <sub>x</sub> SO <sub>2</sub> O <sub>2</sub> และ Flow Rate ในปล่องระบายอากาศทั้งของโครงการ จำนวน 2 ปล่อง | - โครงการได้มีการติดตั้งเครื่องมือตรวจวัดคุณภาพอากาศจากปล่องอย่างต่อเนื่อง (CEMS : continuous emission monitoring system) เรียบร้อยแล้ว และโครงการทำการตรวจวัดคุณภาพอากาศจากปล่องอย่างต่อเนื่องตามที่มาตรการกำหนด เพื่อตรวจวัด NO <sub>x</sub> SO <sub>2</sub> CO และ Flow rate รวมทั้งได้มีการตรวจวัด Temp และ O <sub>2</sub> ร่วมด้วย และมีการบันทึกข้อมูลการตรวจวัดอย่างต่อเนื่อง | - | <b>เอกสารแนบ 4</b><br>รายงานผลการตรวจวัดจาก CEMs ของโรงไฟฟ้า<br><b>รูปที่ 2.2-2</b><br>ระบบ CEMs |

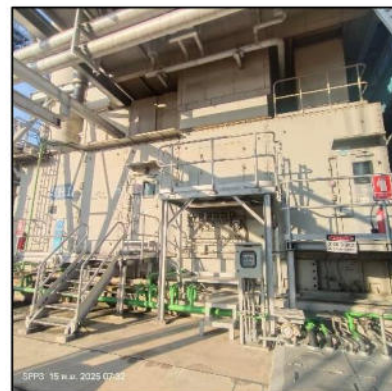
รูปที่ 2.2-3 ระบบ Dry Low Emission NO<sub>x</sub>

| ผลกระทบสิ่งแวดล้อม | มาตรการป้องกันแก้ไขผลกระทบสิ่งแวดล้อม | รายละเอียดการปฏิบัติตามมาตรการฯ | ปัญหา อุปสรรค และการแก้ไข | เอกสารอ้างอิง |
|---|---|---|---|---|
| | - จัดให้มีระบบควบคุมมลภาวะทางอากาศแบบ Dry Low NO <sub>x</sub> เพื่อลดปริมาณการเกิด NO <sub>x</sub> ในห้องเผาไหม้ ของ CTG | - โครงการติดตั้งระบบควบคุม NO <sub>x</sub> แบบ Dry Low Emission NO <sub>x</sub> (DLE) บริเวณห้องเผาไหม้ ระบบนี้สามารถลดปริมาณก๊าซ NO <sub>x</sub> ได้ 70-90% ซึ่งระบบสามารถควบคุม NO <sub>x</sub> ที่ระบายออกจากปล่องให้อยู่ในเกณฑ์ที่มาตรฐานกำหนด | | <p><b>รูปที่ 2.2-3</b></p> <p>ระบบ Dry Low Emission NO<sub>x</sub></p> |

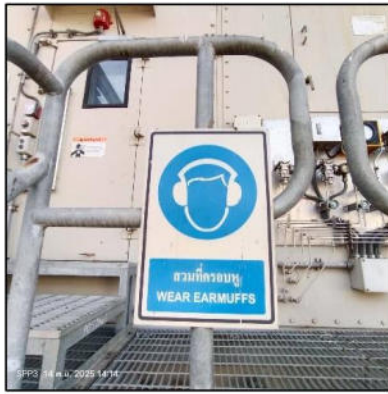
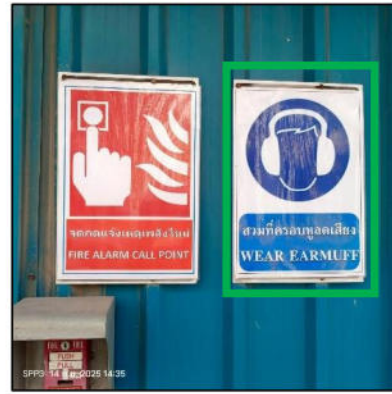
รูปที่ 2.2-6 ป้ายเตือนบริเวณที่มีเสียงดังเกิน 80 เดซิเบลเอ

| ผลกระทบสิ่งแวดล้อม | มาตรการป้องกันแก้ไขผลกระทบสิ่งแวดล้อม | รายละเอียดการปฏิบัติตามมาตรการฯ | ปัญหา อุปสรรค และการแก้ไข | เอกสารอ้างอิง |
|---|---|---|---|---|
| | - จัดทำสัญลักษณ์หรือป้ายเตือนในบริเวณที่มีระดับเสียงดังเกิน 80 เดซิเบลเอ | - โครงการมีการติดตั้งป้ายเตือนในบริเวณที่มีระดับเสียงดังเกิน 80 เดซิเบลเอ | | <b>รูปที่ 2.2-6</b><br>ป้ายเตือนบริเวณที่มีเสียงดังเกิน 80 เดซิเบลเอ |

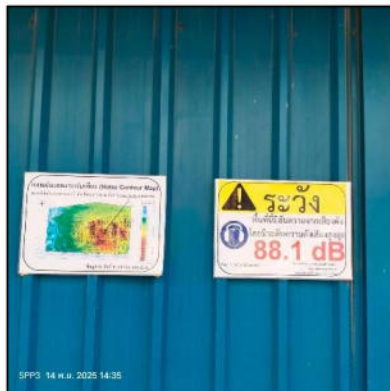
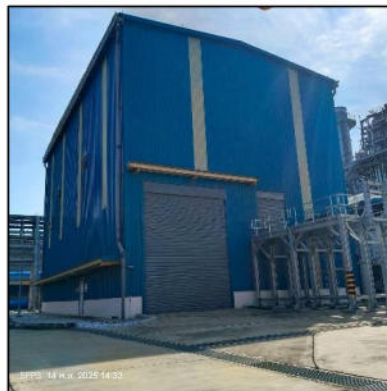
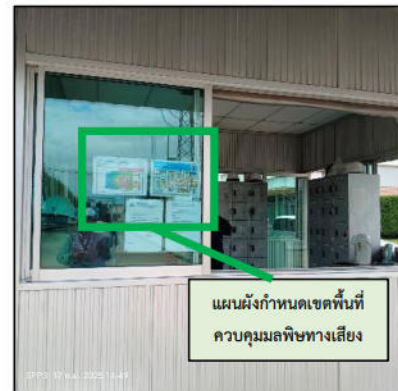
รูปที่ 2.2-7 บริเวณโครงการอนุรักษ์การได้ยิน (Hearing Conservation Program)

| ผลกระทบสิ่งแวดล้อม | มาตรการป้องกันแก้ไขผลกระทบสิ่งแวดล้อม | รายละเอียดการปฏิบัติตามมาตรการฯ | ปัญหา อุปสรรค และการแก้ไข | เอกสารอ้างอิง |
|---|---|---|---|---|
| | - จัดทำโครงการอนุรักษ์การได้ยิน (Hearing Conservation Program) ในการบริหารจัดการป้องกันไม่ให้พนักงานสัมผัสระดับเสียงดังเป็นเวลานาน เช่น กำหนดระยะเวลาการทำงาน เพื่อลดเวลาที่พนักงานสัมผัสเสียงดัง การสลับพนักงาน/การสลับวันทำงานในพื้นที่ที่มีเสียงดัง และปรับปรุงข้อมูลอย่างน้อยปีละ 1 ครั้ง | - โครงการปฏิบัติตามมาตรการอย่างเคร่งครัด โดยโครงการได้จัดทำโครงการอนุรักษ์การได้ยิน (Hearing Conservation Program) ในบริเวณพื้นที่ทำงานที่มีระดับเสียงดังมากกว่า 85 เดซิเบลเอ ได้แก่ บริเวณ Cooling Tower และ Gas compressor และกำหนดให้พนักงานที่ปฏิบัติงานหรือผู้ที่เข้าไปในบริเวณที่มีโอกาสได้รับเสียงเกินกว่า 85 เดซิเบลเอ ต้องสวมอุปกรณ์ป้องกันอันตรายส่วนบุคคล เช่น ที่อุดหู (Ear Plug) หรือที่ครอบหู (Ear Muff) ทุกครั้ง | | รูปที่ 2.2-7<br>บริเวณโครงการอนุรักษ์<br>การได้ยิน (Hearing<br>Conservation Program) |

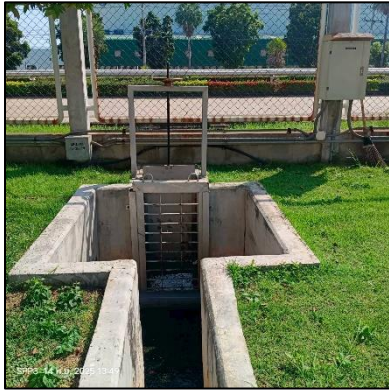
รูปที่ 2.2-10 Inspection Manhole โครงการกับสวนอุตสาหกรรมโรจนะ

| ผลกระทบสิ่งแวดล้อม | มาตรการป้องกันแก้ไขผลกระทบสิ่งแวดล้อม | รายละเอียดการปฏิบัติตามมาตรการฯ | ปัญหา อุปสรรค และการแก้ไข | เอกสารอ้างอิง |
|---|---|---|---|---|
| 4. คุณภาพน้ำ (ต่อ) | <ul style="list-style-type: none"> <li>จัดสร้าง Inspection Manhole ตรงตำแหน่งที่จะบรรจบท่อระบายน้ำเสียของโครงการกับท่อบรรณน้ำเสียของสวนอุตสาหกรรมโรจนะ ในตำแหน่งที่เหมาะสมตามที่สวนอุตสาหกรรมโรจนะกำหนด</li> </ul> | <ul style="list-style-type: none"> <li>โครงการมีการติดตั้ง Inspection Manhole ตรงบริเวณจุดบรรจบท่อระบายน้ำเสียของโครงการกับท่อบรรณน้ำเสียของสวนอุตสาหกรรมโรจนะ</li> </ul> | - | <p><b>รูปที่ 2.2-10</b><br/>Inspection Manhole<br/>โครงการกับสวนอุตสาหกรรมโรจนะ</p> |

| ผลกระทบสิ่งแวดล้อม | มาตรการป้องกันแก้ไขผลกระทบสิ่งแวดล้อม | รายละเอียดการปฏิบัติตามมาตรการฯ | ปัญหา อุปสรรค และการแก้ไข | เอกสารอ้างอิง |
|---|---|---|---|---|
| 6. การระบายน้ำและป้องกันน้ำท่วม | - จัดสร้างระบบรวบรวมน้ำฝนภายในพื้นที่โครงการเชื่อมต่อกับระบบระบายน้ำฝนของสวนอุตสาหกรรมโรจนะอยุธยา | - โครงการฯ ได้จัดให้มีรางระบายน้ำถาวรเพื่อใช้รวบรวมน้ำฝนตามที่มาตรการระบุเป็นที่เรียบร้อยแล้ว นอกจากนี้ยังได้ดำเนินการดูแลรักษาเพื่อให้สามารถใช้งานได้อย่างมีประสิทธิภาพ | - | รูปที่ 2.2-10<br>Inspection Manhole<br>โครงการกับสวน<br>อุตสาหกรรมโรจนะ |

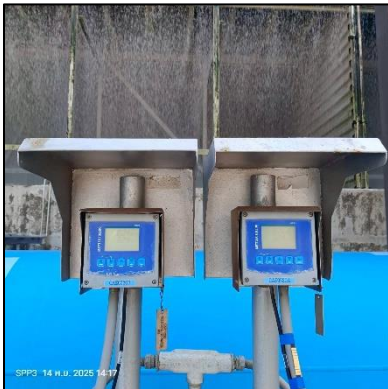
รูปที่ 2.2-11 เครื่องตรวจวัดคุณภาพน้ำอัตโนมัติที่ Cooling Basin ของหอหล่อเย็น

| ผลกระทบสิ่งแวดล้อม | มาตรการป้องกันแก้ไขผลกระทบสิ่งแวดล้อม | รายละเอียดการปฏิบัติตามมาตรการฯ | ปัญหา อุปสรรค และการแก้ไข | เอกสารอ้างอิง |
|---|---|---|---|---|
| | <ul style="list-style-type: none"> <li>ติดตั้งอุปกรณ์ตรวจวัดคุณภาพน้ำอัตโนมัติที่ Cooling Basin ของหอหล่อเย็น เพื่อตรวจวัดค่าความเป็นกรด-ด่าง ค่าความนำไฟฟ้า และอุณหภูมิบริเวณ Cooling Basin ของหอหล่อเย็นอย่างต่อเนื่อง</li> </ul> | <ul style="list-style-type: none"> <li>โครงการติดตั้งอุปกรณ์ตรวจวัดคุณภาพน้ำอัตโนมัติที่ Cooling Basin ของหอหล่อเย็น เพื่อตรวจวัดค่าความเป็นกรด-ด่าง ค่าความนำไฟฟ้า และอุณหภูมิบริเวณ Cooling Basin ของหอหล่อเย็นอย่างต่อเนื่อง</li> </ul> | | <p><b>เอกสารแนบ 10</b><br/>ผลการตรวจวัดคุณภาพน้ำที่ Cooling Basin ของหอหล่อเย็น</p> |

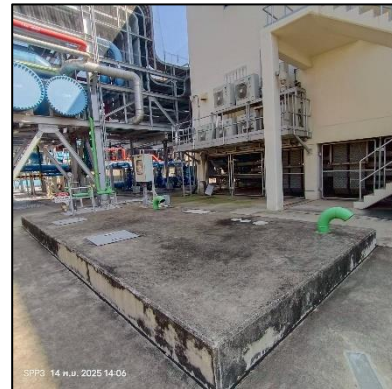
รูปที่ 2.2-12 ถังแยกน้ำ-น้ำมัน (Oil-Water Separator)

| ผลกระทบสิ่งแวดล้อม | มาตรการป้องกันแก้ไขผลกระทบสิ่งแวดล้อม | รายละเอียดการปฏิบัติตามมาตรการฯ | ปัญหา อุปสรรค และการแก้ไข | เอกสารอ้างอิง |
|---|---|---|---|---|
| | <ul style="list-style-type: none"> <li>รวบรวมน้ำฝนที่ปนเปื้อนไปยังระบบแยกน้ำ-น้ำมัน (Oil- Water Separator) เพื่อแยกเอาน้ำมันออก ก่อนระบายลงสู่ระบบบำบัดน้ำเสียส่วนกลางของสวนอุตสาหกรรมโรจนะ</li> </ul> | - โครงการมีรางรวบรวมน้ำที่อาจจะปนเปื้อนน้ำมันไปบำบัดขั้นต้นที่ถังแยกน้ำ-น้ำมัน (Oil-Water Separator) ซึ่งเป็นถังฝังอยู่ใต้ดิน | | รูปที่ 2.2-12<br>ถังแยกน้ำ-น้ำมัน (Oil-Water Separator) |

| ผลกระทบสิ่งแวดล้อม | มาตรการป้องกันแก้ไขผลกระทบสิ่งแวดล้อม | รายละเอียดการปฏิบัติตามมาตรการฯ | ปัญหา อุปสรรค และการแก้ไข | เอกสารอ้างอิง |
|---|---|---|---|---|
| | - รวบรวมน้ำฝนที่อาจมีการปนเปื้อนและส่งไปบำบัดยังถังแยกน้ำ-น้ำมัน เพื่อทำการบำบัดเบื้องต้น โดยแยกน้ำมันออกก่อนที่จะส่งไปบำบัดยังระบบบำบัดน้ำเสียรวมของสวนอุตสาหกรรมโรจนะ อยุธยา | - โครงการมีที่รวบรวมน้ำที่อาจจะปนเปื้อนน้ำมันไปบำบัดขั้นต้นที่ถังแยกน้ำ-น้ำมัน (Oil-Water Separator) ซึ่งเป็นถังฝังอยู่ใต้ดิน | | รูปที่ 2.2-12<br>ถังแยกน้ำ-น้ำมัน<br>(Oil-Water Separator) |

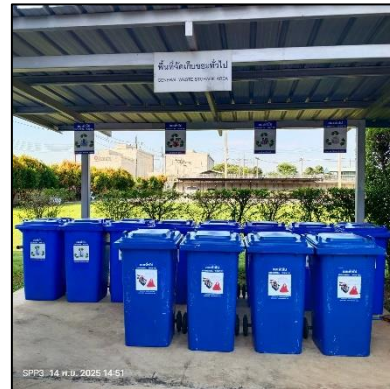
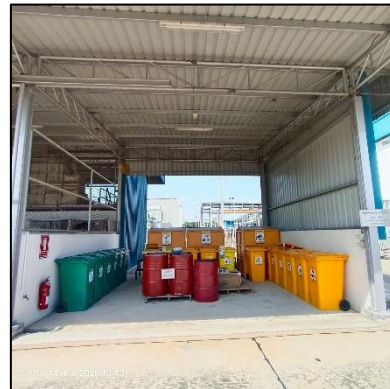
รูปที่ 2.2-16 พื้นที่จัดเก็บมูลฝอยทั่วไป และพื้นที่จัดเก็บกากของเสียอันตราย

| ผลกระทบสิ่งแวดล้อม | มาตรการป้องกันแก้ไขผลกระทบสิ่งแวดล้อม | รายละเอียดการปฏิบัติตามมาตรการฯ | ปัญหา อุปสรรค และการแก้ไข | เอกสารอ้างอิง |
|---|---|---|---|---|
| 7. การจัดการของเสีย | - คัดแยกมูลฝอยที่สามารถนำกลับมาใช้ใหม่ ก่อนที่จะรวบรวมไปยังจุดพักเพื่อรอการจัดเก็บ | - โครงการได้ดำเนินการแยกประเภทของกากของเสียไว้ในอาคารก่อนส่งให้ศูนย์กำจัดกากอุตสาหกรรมนำไปกำจัดต่อไป โดยแยกตามประเภทของของเสียที่เกิดขึ้น เช่น Used Oil ผ้าปนเปื้อนน้ำมัน และ Scrap เป็นต้น | - | รูปที่ 2.2-16<br>พื้นที่จัดเก็บมูลฝอยทั่วไป และพื้นที่จัดเก็บกากของเสียอันตราย |
| | - รวบรวมกากของเสียจากกระบวนการผลิต และคัดแยกประเภทก่อนส่งให้ศูนย์กำจัดกากของเสียอุตสาหกรรมที่ได้รับอนุญาตจากกระทรวงอุตสาหกรรมนำไปกำจัด | - โครงการได้ดำเนินการแยกประเภทของกากของเสียไว้ในอาคารก่อนส่งให้บริษัทกำจัดกากของเสียอุตสาหกรรมที่ได้รับอนุญาตจากกรมโรงงานอุตสาหกรรมนำไปกำจัดต่อไป | | รูปที่ 2.2-16<br>พื้นที่จัดเก็บมูลฝอยทั่วไป และพื้นที่จัดเก็บกากของเสียอันตราย<br>เอกสารแนบ 16<br>เอกสารกำกับการขนส่งขยะมูลฝอย/ของเสียอันตราย/หนังสือขออนุญาตนำสิ่งปฏิกูลออกนอกโรงงาน |

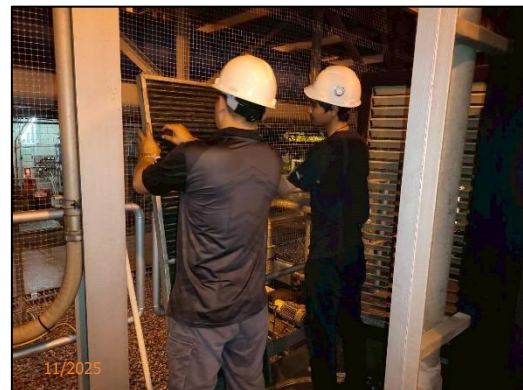
รูปที่ 2.2-17 การซ่อมบำรุงเครื่องมือ-อุปกรณ์ภายในพื้นที่โครงการ

| ผลกระทบสิ่งแวดล้อม | มาตรการป้องกันแก้ไขผลกระทบสิ่งแวดล้อม | รายละเอียดการปฏิบัติตามมาตรการฯ | ปัญหา อุปสรรค และการแก้ไข | เอกสารอ้างอิง |
|---|---|---|---|---|
| | - มีการซ่อมบำรุงยานพาหนะและเครื่องจักรทุกชนิดอย่างสม่ำเสมอ เพื่อป้องกันการรั่วไหลของเชื้อเพลิง ซึ่งการซ่อมบำรุงดังกล่าวจะต้องกระทำในบริเวณที่จัดเอาไว้หรือบนพื้นผิวที่แข็ง และมีวัสดุรองรับการรั่วไหล เพื่อป้องกันไม่ให้เกิดการรั่วไหลลงสู่แหล่งน้ำ | - โครงการมีการซ่อมบำรุงยานพาหนะ และเครื่องจักรอย่างสม่ำเสมอ ในระหว่างเดือนกรกฎาคม ถึง ธันวาคม 2568 | | เอกสารแนบ 17<br>การซ่อมบำรุงยานพาหนะ<br>รูปที่ 2.2-17<br>การซ่อมบำรุงเครื่องมืออุปกรณ์ภายในพื้นที่โครงการ |

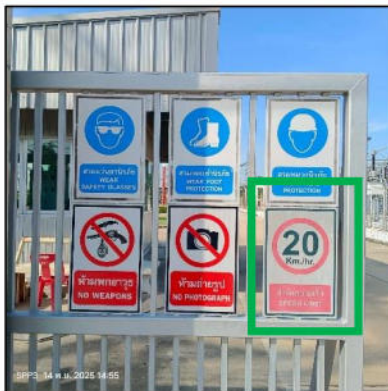
รูปที่ 2.2-19 ป้ายจำกัดความเร็ว

| ผลกระทบสิ่งแวดล้อม | มาตรการป้องกันแก้ไขผลกระทบสิ่งแวดล้อม | รายละเอียดการปฏิบัติตามมาตรการฯ | ปัญหา อุปสรรค และการแก้ไข | เอกสารอ้างอิง |
|---|---|---|---|---|
| | - ติดตั้งป้ายจราจร/สัญญาณจราจรภายในพื้นที่โครงการ | - โครงการติดตั้งป้ายสัญลักษณ์จราจรในบริเวณโครงการรวมถึงควบคุมการเข้าออกโครงการตามมาตรการระบุไว้อย่างเคร่งครัด | | รูปที่ 2.2-19<br>ป้ายจำกัดความเร็ว |
