รายงานผลการปฏิบัติตามมาตรการป้องกัน  
และแก้ไขผลกระทบสิ่งแวดล้อม  
และมาตรการติดตามตรวจสอบผลกระทบสิ่งแวดล้อม

โครงการนิคมอุตสาหกรรมปิ่นทอง โครงการ 2 (แหลมฉบัง)  
ประจำเดือนกรกฎาคม-ธันวาคม 2568

รายงานการปฏิบัติตามมาตรการป้องกัน และแก้ไขผลกระทบสิ่งแวดล้อม  
และติดตามตรวจสอบผลกระทบสิ่งแวดล้อม  
โครงการนิคมอุตสาหกรรมปิ่นทอง โครงการ 2 (แหลมฉบัง)

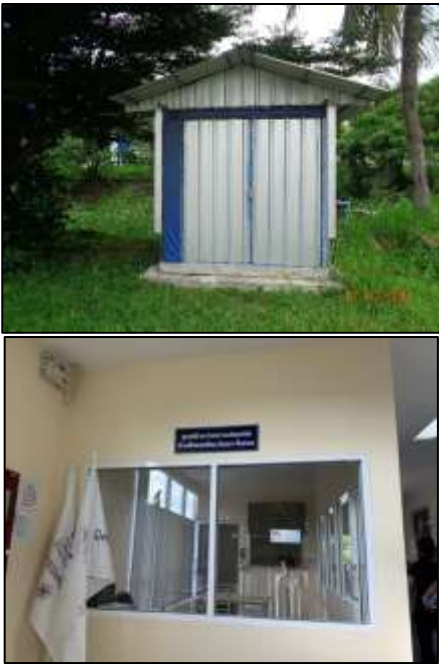
<p>รูปที่ 2.8 BOD Online</p>

- จัดให้มีเครื่องมือหรืออุปกรณ์พิเศษและเครื่องมือหรืออุปกรณ์เพิ่มเติม ได้แก่ เครื่องตรวจวัดค่าบีโอดี (Biochemical Oxygen Demand) ตามประกาศกระทรวงอุตสาหกรรม เรื่อง กำหนดให้โรงงานที่ต้องมีระบบบำบัดน้ำเสียต้องติดตั้งเครื่องมือหรืออุปกรณ์พิเศษ และเครื่องมือหรืออุปกรณ์พิเศษ พ.ศ. 2547	- โครงการได้ติดตั้งเครื่องมือหรืออุปกรณ์พิเศษและเครื่องมือหรืออุปกรณ์เพิ่มเติม ได้แก่ เครื่องตรวจวัดค่าบีโอดี (Biochemical Oxygen Demand) ซึ่งส่งสัญญาณไปยังศูนย์บัญชาการควบคุม เรียบร้อยแล้ว (รูปที่ 2.8)	- ไม่พบปัญหา

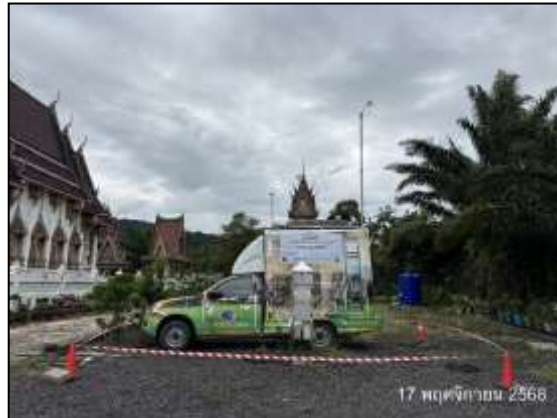
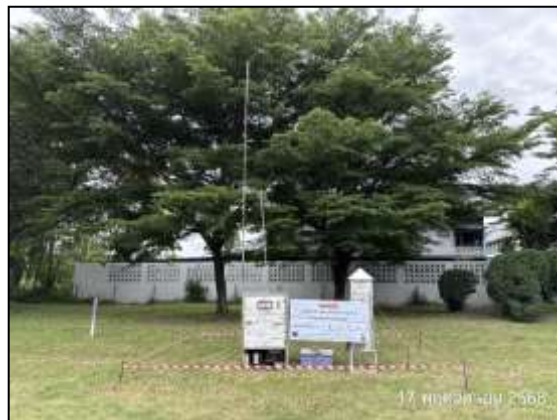
รูปที่ 3.1 การเก็บตัวอย่างคุณภาพอากาศในบรรยากาศ

บริเวณวัดเขาชีธรรมนิมิต (A1)

บริเวณพื้นที่โครงการบริเวณอาคารสำนักงาน (A2)

การตรวจวัดคุณภาพอากาศในบรรยากาศของ โครงการนิคมอุตสาหกรรมปิ่นทอง โครงการ 2 (แหลมฉบัง) บริษัท ปิ่นทอง อินดัสเตรียล ปาร์ค จำกัด (มหาชน) ประจำปีเดือนกรกฎาคม-ธันวาคม 2568 จำนวน 2 สถานี คือ บริเวณวัดเขาชีธรรมนิมิต (A1) และพื้นที่โครงการบริเวณอาคารสำนักงาน (A2) แผนที่แสดงจุดเก็บตัวอย่างคุณภาพอากาศในบรรยากาศ แสดงดังภาพที่ 3.1 และรูปภาพแสดงการเก็บตัวอย่างคุณภาพอากาศในบรรยากาศแสดงดังรูปที่ 3.1

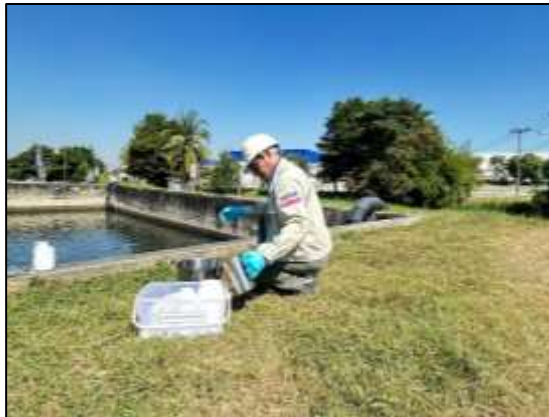
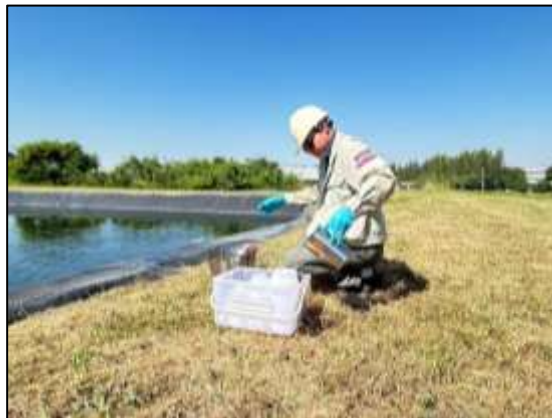
### รูปที่ 3.2 การเก็บตัวอย่างคุณภาพน้ำทิ้ง

บริเวณ EQ Tank

บริเวณ Polishing Pond

การตรวจวิเคราะห์คุณภาพน้ำทิ้ง ของโครงการนิคมอุตสาหกรรมปิ่นทอง โครงการ 2 (แหลมฉบัง) บริษัท ปิ่นทอง อินดัสเตรียล ปาร์ค จำกัด (มหาชน) ประจำปีเดือนกรกฎาคม-ธันวาคม 2568 จำนวน 2 สถานี คือ บริเวณ EQ Tank และ Polishing Pond แผนที่แสดงจุดเก็บตัวอย่างคุณภาพน้ำทิ้ง แสดงดังภาพที่ 3.4 และรูปภาพแสดงการเก็บตัวอย่างคุณภาพน้ำทิ้ง แสดงดังรูปที่ 3.2

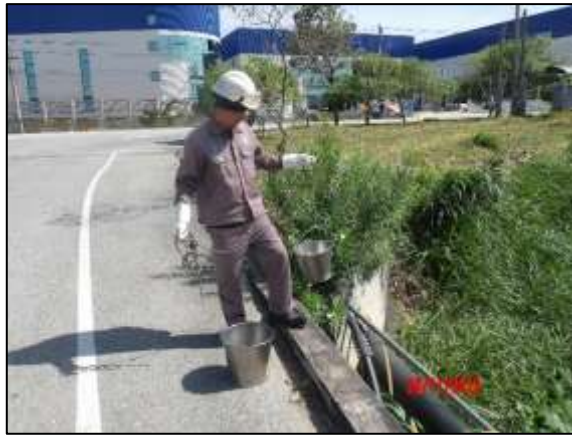
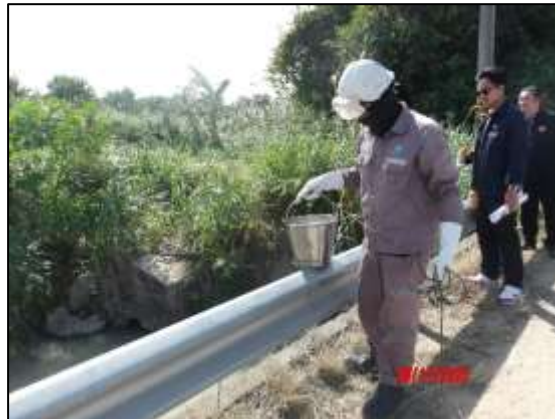
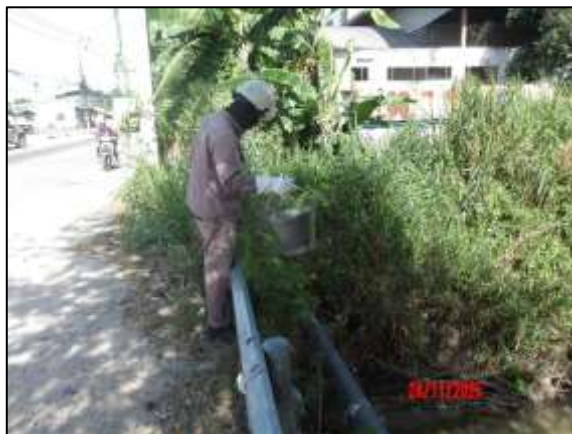
### รูปที่ 3.3 การเก็บตัวอย่างคุณภาพน้ำผิวดิน

บริเวณคลองห้วยใหญ่ บริเวณจุดระบายน้ำทิ้งโครงการ (SW1)

บริเวณคลองห้วยใหญ่ ห่างจากจุดระบายน้ำทิ้งโครงการ ประมาณ 2 กม. (SW2)

บริเวณจุดบรรจบระหว่างคลองห้วยใหญ่กับคลองห้วยหนองปรือ (SW3)

การตรวจวิเคราะห์คุณภาพน้ำผิวดิน ของโครงการนิคมอุตสาหกรรมปิ่นทอง โครงการ 2 (แหลมฉบัง) บริษัท ปิ่นทอง อินดัสเตรียล ปาร์ค จำกัด (มหาชน) ประจำเดือนกรกฎาคม-ธันวาคม 2568 จำนวน 3 สถานี คือ บริเวณ คลองห้วยใหญ่ บริเวณจุดระบายน้ำทิ้งโครงการ (SW1), คลองห้วยใหญ่ห่างจากจุดระบายน้ำทิ้งโครงการ ประมาณ 2 กม. (SW2) และจุดบรรจบระหว่างคลองห้วยใหญ่กับคลองห้วยหนองปรือ (SW3) แผนที่แสดงจุดเก็บตัวอย่างคุณภาพน้ำผิวดิน แสดงดังภาพที่ 3.6 และรูปภาพแสดงการเก็บตัวอย่างคุณภาพน้ำผิวดิน แสดงดังรูปที่ 3.3

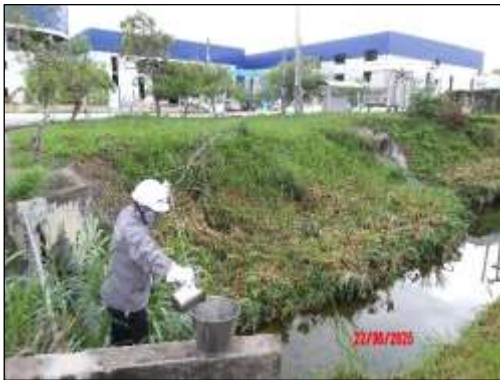
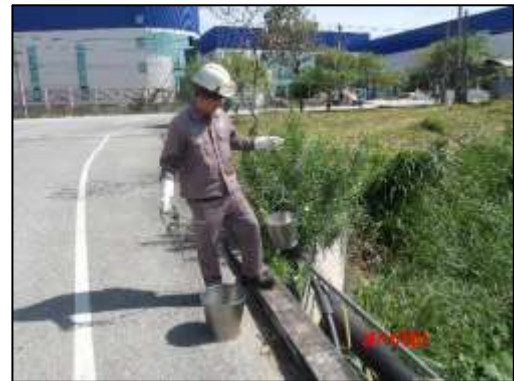
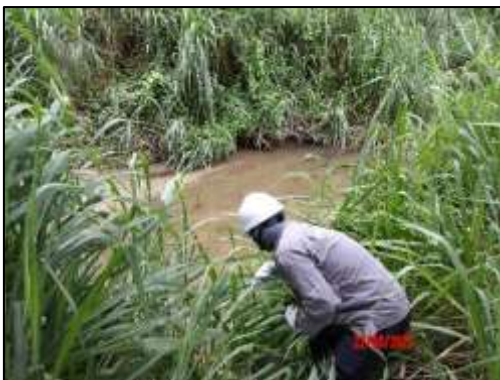
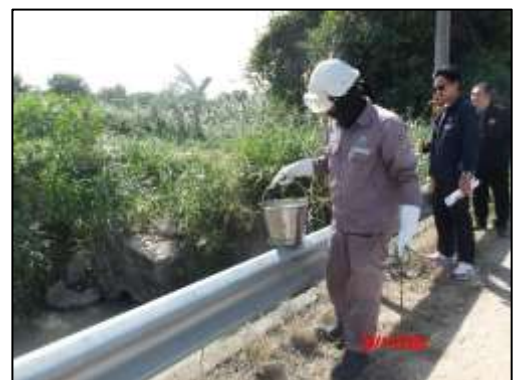
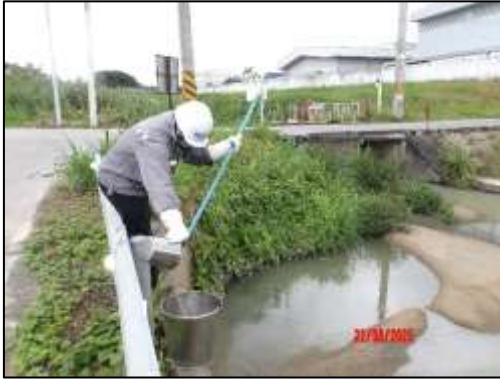
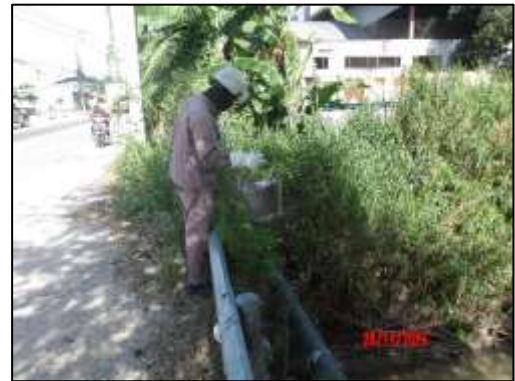
- บริเวณคลองห้วยใหญ่ บริเวณจุดระบายน้ำทั้งโครงการ (SW1) ค่า BOD<sub>5</sub> (ในวันที่ 22 สิงหาคม และ 28 พฤศจิกายน 2568) มีค่าสูงเกินเกณฑ์มาตรฐานอาจเนื่องมาจาก จุดเก็บตัวอย่างมีวัชพืชและดินตะกอนสะสมส่งผลให้ค่า BOD<sub>5</sub> สูงขึ้นได้ อย่างไรก็ตามจากผลการตรวจ วิเคราะห์คุณภาพน้ำเสีย บริเวณ Polishing Pond ของโครงการ พบว่า มีค่าอยู่ในเกณฑ์มาตรฐานกำหนด

- บริเวณคลองห้วยใหญ่ ห่างจากจุดระบายน้ำทิ้งโครงการ ประมาณ 2 กม. (SW2)  
ค่า Arsenic (ในวันที่ 22 สิงหาคม และ 28 พฤศจิกายน 2568) มีค่าสูงเกินเกณฑ์มาตรฐานอาจเนื่องมาจาก  
จุดเก็บตัวอย่างมีวัชพืชและดินตะกอนสะสมส่งผลให้ค่า BOD<sub>5</sub> สูงขึ้นได้ อย่างไรก็ตามจากผลการตรวจ  
วิเคราะห์คุณภาพน้ำเสีย บริเวณ Polishing Pond ของโครงการ พบว่า มีค่าอยู่ในเกณฑ์มาตรฐานกำหนด
  - บริเวณจุดบรรจบระหว่างคลองห้วยใหญ่กับคลองห้วยหนองปรือ (SW3)  
ค่า BOD<sub>5</sub> (ในวันที่ 28 พฤศจิกายน 2568) มีค่าสูงเกินเกณฑ์มาตรฐานอาจเนื่องมาจากจุดเก็บตัวอย่าง  
มีวัชพืชและดินตะกอนสะสมส่งผลให้ค่า BOD<sub>5</sub> สูงขึ้นได้ อย่างไรก็ตามจากผลการตรวจวิเคราะห์คุณภาพน้ำ  
เสีย บริเวณ Polishing Pond ของโครงการ พบว่า มีค่าอยู่ในเกณฑ์มาตรฐานกำหนด
- จึงอาจกล่าวได้ว่าแหล่งน้ำบริเวณคลองห้วยใหญ่ไม่เหมาะสมที่จะสามารถ  
นำไปใช้ประโยชน์เพื่อการประมง การเกษตร และการอุตสาหกรรมได้

SW1  
เดือนสิงหาคม 2568

SW1  
เดือนพฤศจิกายน 2568

SW2  
เดือนสิงหาคม 2568

SW2  
เดือนพฤศจิกายน 2568

ค่า  $BOD_5$  ที่มีค่าสูงขึ้น ทั้งนี้ อาจเนื่องมาจากสภาพตามธรรมชาติ และกิจกรรมต่างๆ ของชุมชน เช่น บ้านพักอาศัย ร้านค้า/ร้านอาหารต่างๆ การเกษตรกรรม และการเลี้ยงสัตว์ ที่ตั้งอยู่โดยรอบโครงการ ซึ่งมีการขยายตัวของชุมชน หอพัก ร้านค้า และโรงงานนอกนิคมอุตสาหกรรม โดยทั้ง 3 จุดตรวจวัด อยู่ภายนอกโครงการทั้งหมด

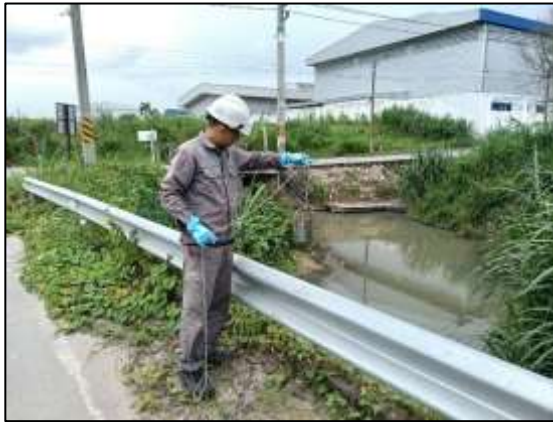
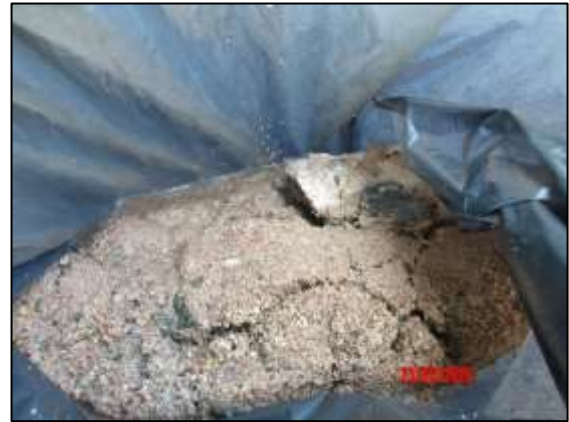
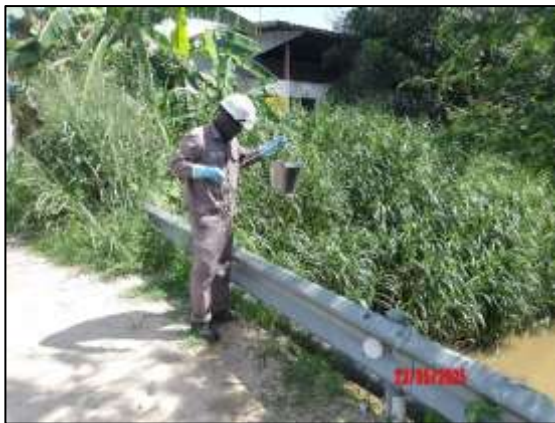
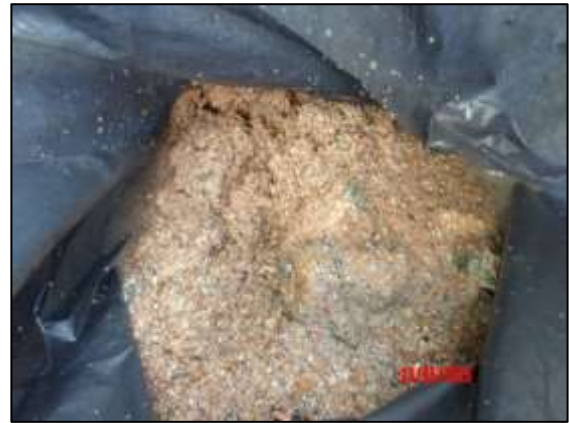
รูปที่ 3.5 การเก็บตัวอย่างโลหะหนักในตะกอนดิน

บริเวณ ลำสาขาคของคลองห้วยใหญ่บริเวณจุดระบายน้ำทิ้งแห่งที่ 1 ของโครงการ (SW2)

บริเวณ คลองห้วยใหญ่บริเวณจุดระบายน้ำทิ้งแห่งที่ 2 ของโครงการ (SW3)

การตรวจวิเคราะห์โลหะหนักในตะกอนดิน ของโครงการนิคมอุตสาหกรรมปิ่นทอง โครงการ 2 (แหลมฉบัง) บริษัท ปิ่นทอง อินดัสเตรียล ปาร์ค จำกัด (มหาชน) ประจำปี 2568 จำนวน 2 สถานี คือ บริเวณลำสาขาของคลองห้วยใหญ่บริเวณจุดระบายน้ำทั้งแห่งที่ 1 ของโครงการ (SW2) และบริเวณคลอง ห้วยใหญ่บริเวณจุดระบายน้ำทั้งแห่งที่ 2 ของโครงการ (SW3) แผนที่แสดงจุดเก็บตัวอย่างโลหะหนัก ในตะกอนดิน แสดงดังภาพที่ 3.9 และรูปภาพแสดงการเก็บตัวอย่างคุณภาพน้ำทั้ง แสดงดังรูปที่ 3.5

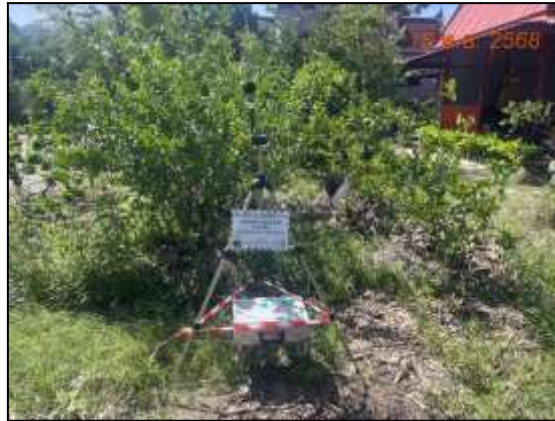
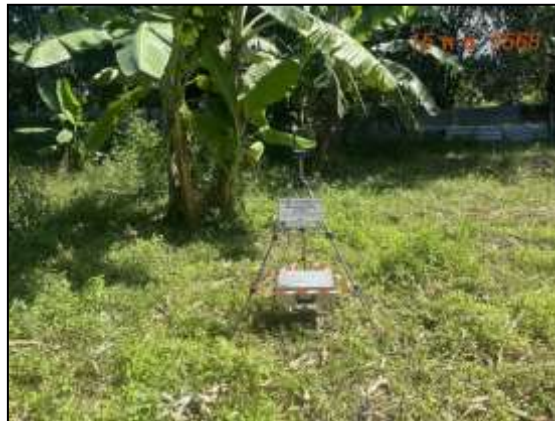
รูปที่ 3.6 การตรวจวัดระดับเสียงโดยทั่วไป

บริเวณวัดเขาชีธรรมนิมิต

บริเวณโรงเรียนบ้านวังค้อ

การตรวจวัดระดับเสียงโดยทั่วไปของ โครงการนิคมอุตสาหกรรมปิ่นทอง โครงการ 2 (แหลมฉบัง) บริษัท ปิ่นทอง อินดัสเตรียล ปาร์ค จำกัด (มหาชน) ประจำเดือนกรกฎาคม-ธันวาคม 2568 จำนวน 2 สถานี คือ บริเวณวัดเขาชีธรรมนิมิต และโรงเรียนบ้านวังค้อ แผนที่แสดงจุดตรวจวัดระดับเสียงโดยทั่วไป แสดงดังภาพที่ 3.10 และรูปภาพแสดงการตรวจวัดระดับเสียงโดยทั่วไป แสดงดังรูปที่ 3.6

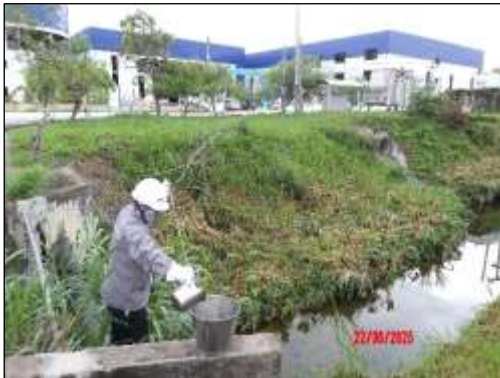
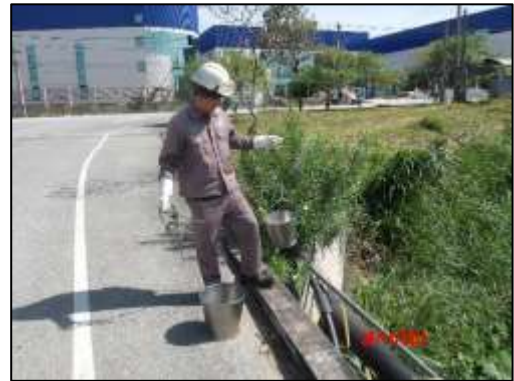
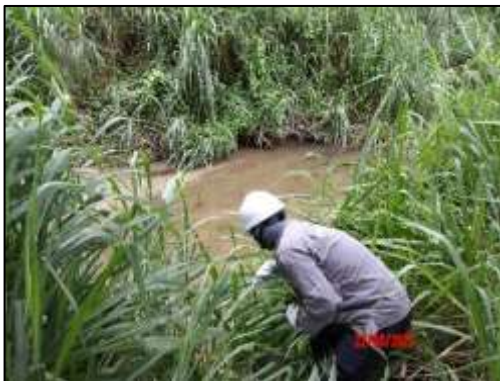
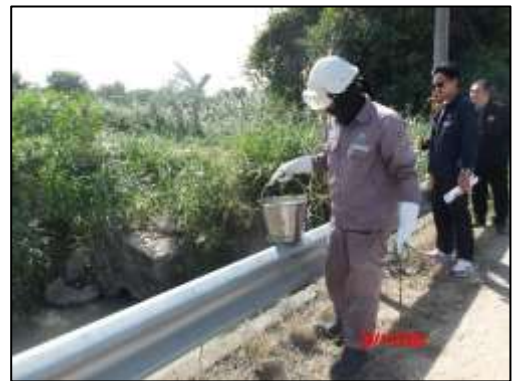
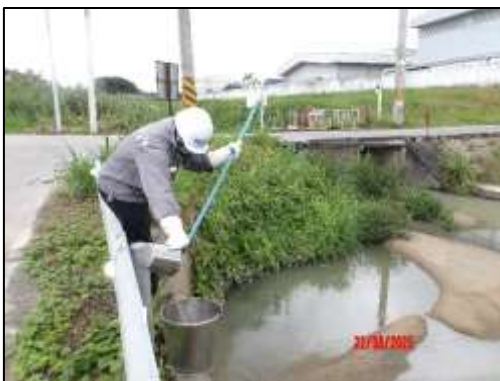
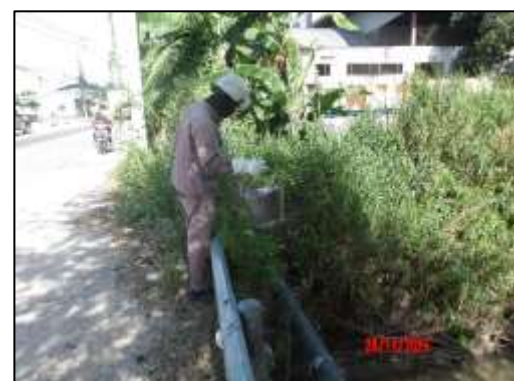
- บริเวณจุดบรรจบระหว่างคลองห้วยใหญ่กับคลองห้วยหนองปรือ (SW3) ค่า  $BOD_5$  (ในวันที่ 28 พฤศจิกายน 2568) มีค่าสูงเกินเกณฑ์มาตรฐานอาจเนื่องมาจากจุดเก็บตัวอย่างมีวัชพืชและดินตะกอนสะสมส่งผลให้ค่า  $BOD_5$  สูงขึ้นได้ อย่างไรก็ตามจากผลการตรวจวิเคราะห์คุณภาพน้ำเสีย บริเวณ Polishing Pond ของโครงการ พบว่า มีค่าอยู่ในเกณฑ์มาตรฐานกำหนด

จึงอาจกล่าวได้ว่าแหล่งน้ำบริเวณคลองห้วยใหญ่ไม่เหมาะสมที่จะสามารถนำไปใช้ประโยชน์เพื่อการประมง การเกษตร และการอุตสาหกรรมได้
