ผลการติดตามตรวจสอบผลกระทบสิ่งแวดล้อม

บริษัท เอส.พี.เอส. คอนสตรัคชั่น เซอร์วิส จำกัด เป็นบุคคลที่ 3 (Third Party) ผู้ดำเนินการติดตามตรวจสอบผลกระทบสิ่งแวดล้อม โครงการรถไฟความเร็วสูง ระยะที่ 1 สายกรุงเทพฯ-นครราชสีมา (ส่วนที่ 1 ช่วงกรุงเทพฯ-ชุมทางบ้านภาชี) ระหว่างเดือนกรกฎาคม-ธันวาคม 2568 ในด้านต่างๆ ได้แก่ คุณภาพน้ำผิวดิน ระบบนิเวศวิทยาทางน้ำและการประมง อุทกวิทยาน้ำผิวดินและการระบายน้ำ เศรษฐกิจ-สังคม และสาธารณสุข ความปลอดภัย และสุขภาพ

ผลการติดตามตรวจสอบผลกระทบโครงการรถไฟความเร็วสูง ระยะที่ 1 สายกรุงเทพฯ-นครราชสีมา (ส่วนที่ 1 ช่วงกรุงเทพฯ-ชุมทางบ้านภาชี) เดือนกรกฎาคม-ธันวาคม 2568 (ตารางที่ 3.2-1) มีรายละเอียดดังนี้

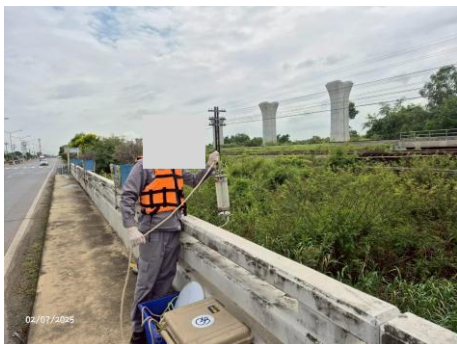
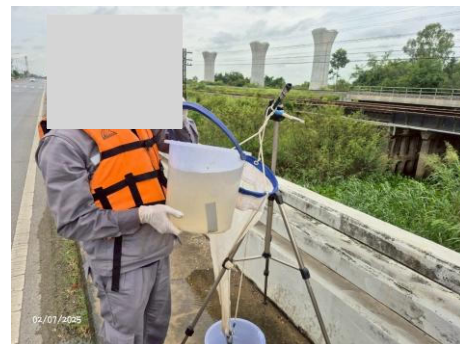
รูปที่ 3.2.1-2 ตำแหน่งและภาพการเก็บตัวอย่างน้ำผิวดินและนิเวศวิทยาทางน้ำ

SW2 คลองตามา ต.บ้านเลน อ.บางปะอิน จ.พระนครศรีอยุธยา

ผลการตรวจวิเคราะห์คุณภาพน้ำผิวดิน ในช่วงฤดูฝน เดือนกรกฎาคม 2568 จำนวน 1 จุด SW2 คลองตามา รายละเอียดแสดงดังตารางที่ 3.2.1-2 และรายงานผลการตรวจวิเคราะห์ในภาคผนวกที่ 4

จากผลการตรวจวิเคราะห์คุณภาพน้ำผิวดิน ในช่วงฤดูฝน เดือนกรกฎาคม 2568 จำนวน 1 จุด SW2 คลองตามา เมื่อนำมาเปรียบเทียบกับมาตรฐานคุณภาพน้ำในแหล่งน้ำผิวดิน ประเภทที่ 3 (แหล่งน้ำที่ได้รับน้ำทั้งจากกิจกรรมบางประเภทและสามารถเป็นประโยชน์เพื่อการอุปโภคและบริโภค โดยต้องผ่านการฆ่าเชื้อโรคตามปกติและผ่านกระบวนการปรับปรุงคุณภาพน้ำเป็นทั่วไป และเพื่อการเกษตร) พบว่า ดัชนีที่ทำการตรวจวิเคราะห์มีค่าอยู่ในเกณฑ์มาตรฐานที่กำหนด ยกเว้นค่าออกซิเจนละลายน้ำ (DO) และความสกปรกในรูปบีโอดี (BOD<sub>5</sub>)

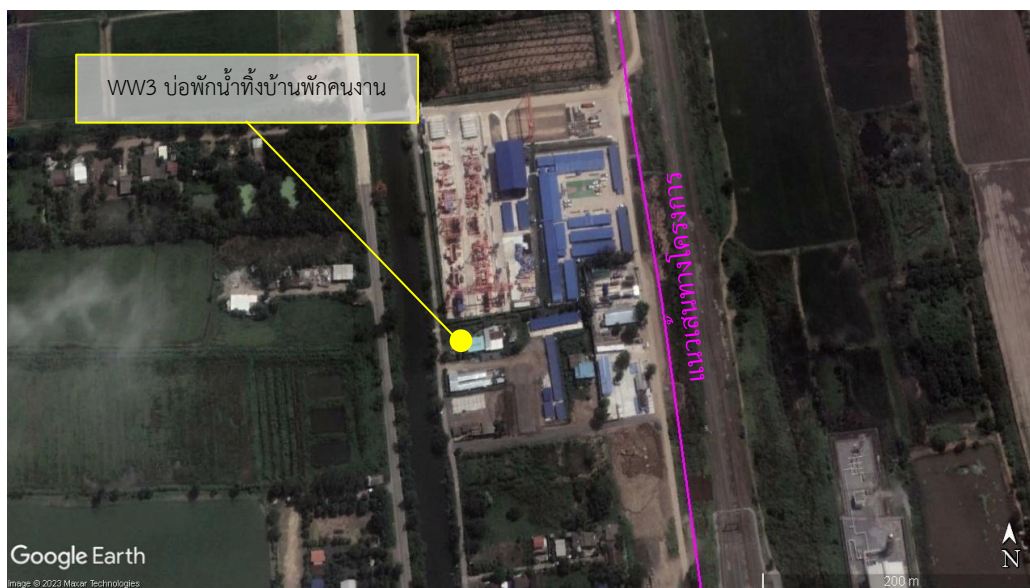
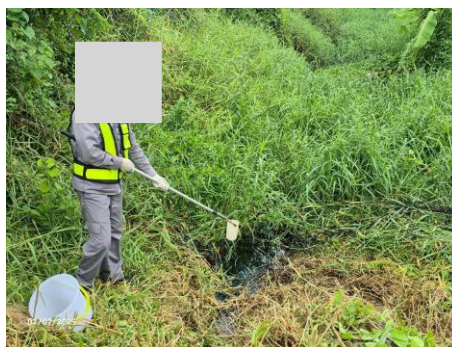
รูปที่ 3.2.2-1 ตำแหน่งและภาพการเก็บตัวอย่างน้ำทิ้ง

- **คุณภาพน้ำทิ้ง** : ได้มีการดำเนินการเก็บตัวอย่างเพื่อตรวจวิเคราะห์คุณภาพน้ำทิ้งในฤดูฝน เดือนกรกฎาคม 2568 จำนวน 2 จุด WW3 บริเวณบ่อกักน้ำทิ้งจากบ้านพักคนงาน สัญญาที่ 4-3 และ WW4 บ่อกักน้ำทิ้งจากบ้านพักคนงาน สัญญาที่ 4-4 ผลการตรวจวิเคราะห์ พบว่า มีค่าอยู่ในเกณฑ์มาตรฐานที่กำหนด

WW3 บ่อพักน้ำทิ้งบ้านพักคนงานสัญญา 4-3 ต.เชียงรากน้อย อ.บางปะอิน จ.พระนครศรีอยุธยา

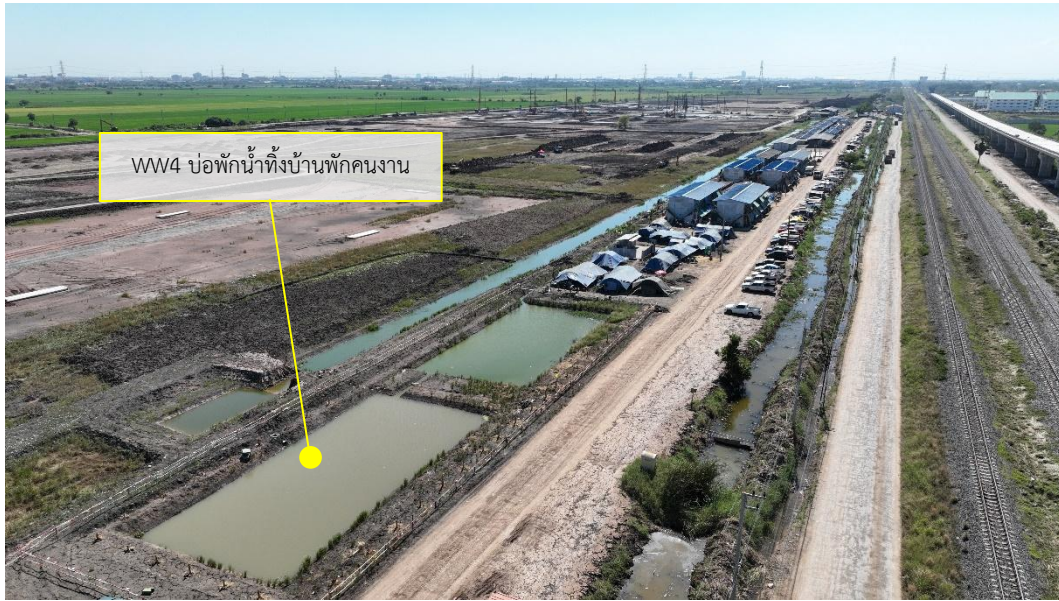
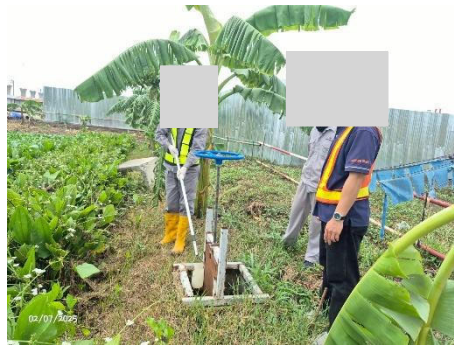
รูปที่ 3.2.2-1 (ต่อ) ตำแหน่งและภาพการเก็บตัวอย่างน้ำทิ้ง

WW4 บ่อพักน้ำที่ขั้วบ้านพักคนงานสัญญา 4-4 ต.เขียงรากน้อย อ.บางปะอิน จ.พระนครศรีอยุธยา
