### บทที่ 3

## ผลการปฏิบัติตาม มาตรการป้องกันและแก้ไขผลกระทบสิ่งแวดล้อม

ตารางที่ 3.1 ผลการปฏิบัติตามมาตรการป้องกันและแก้ไขผลกระทบสิ่งแวดล้อม (มาตรการทั่วไป)  
 โครงการทำเทียบเรือ บริษัท สตาร์ ปิโตรเลียม รีไฟน์นิ่ง จำกัด (มหาชน)  
 ครั้งที่ 2/2568 ระหว่างเดือนกรกฎาคม ถึงธันวาคม พ.ศ. 2568

ตารางที่ 3.2 ผลการปฏิบัติตามมาตรการป้องกันและแก้ไขผลกระทบสิ่งแวดล้อม (ระยะดำเนินการ)  
 โครงการท่าเทียบเรือ บริษัท สตาร์ ปิโตรเลียม รีไฟน์นิ่ง จำกัด (มหาชน)  
 ครั้งที่ 2/2568 ระหว่างเดือนกรกฎาคม ถึงธันวาคม พ.ศ. 2568

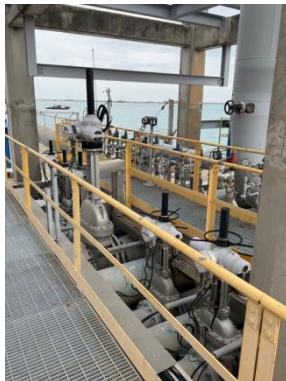
รูปที่ 3-2 ระบบหยุดปฏิบัติการฉุกเฉิน  
(Shore Line Block Valve)

| องค์ประกอบ<br>ด้านสิ่งแวดล้อม/ผลกระทบ<br>ต่อสิ่งแวดล้อมที่สำคัญ | มาตรการป้องกันและแก้ไขผลกระทบสิ่งแวดล้อม | ผลการปฏิบัติตามมาตรการ<br>ป้องกันและแก้ไขผลกระทบสิ่งแวดล้อม | ปัญหา/<br>อุปสรรค<br>และการแก้ไข | เอกสารและภาพถ่ายอ้างอิง |
|--|---|---|---|--|
| | (2) ดูแลและตรวจสอบระบบหยุดปฏิบัติการฉุกเฉิน<br>(Emergency Shutdown) ของระบบท่อรับ-ส่ง<br>ผลิตภัณฑ์และวัตถุดิบ | - โครงการฯ ดำเนินการติดตั้งระบบหยุดปฏิบัติการ<br>ฉุกเฉินเรียบร้อยแล้ว และทำการดูแลและตรวจสอบ<br>ระบบสม่ำเสมอ | - ไม่มี | - รูปที่ 3-2 ระบบหยุดปฏิบัติการ<br>ฉุกเฉิน (Shore Line Block<br>Valve) |

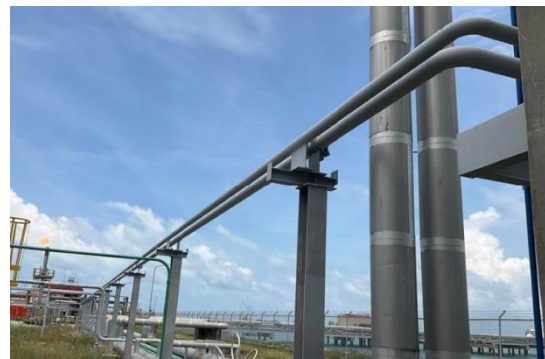
รูปที่ 3-3 ท่อรวบรวมไอน้ำผลิตภัณฑ์และวัตถุดิบ  
ที่เกิดจากกิจกรรมการขนถ่ายไปยังหอเผา (Flare)

| องค์ประกอบ<br>ด้านสิ่งแวดล้อม/ผลกระทบ<br>ต่อสิ่งแวดล้อมที่สำคัญ | มาตรการป้องกันและแก้ไขผลกระทบสิ่งแวดล้อม | ผลการปฏิบัติตามมาตรการ<br>ป้องกันและแก้ไขผลกระทบสิ่งแวดล้อม | ปัญหา/<br>อุปสรรค<br>และการแก้ไข | เอกสารและภาพถ่ายอ้างอิง |
|--|---|---|---|--|
| | (3) ดูแลและตรวจสอบท่อรวบรวมไอผลิตภัณฑ์ และ<br>วัตถุดิบที่เกิดจากกิจกรรมการขนถ่าย โดยเชื่อมเข้า<br>กับระบบหอเผา (Flare) ก่อนระบายออกสู่<br>สิ่งแวดล้อม | - โครงการฯ ดำเนินการติดตั้งท่อรวบรวมไอผลิตภัณฑ์<br>และวัตถุดิบที่เกิดจากกิจกรรมการขนถ่าย โดยเชื่อม<br>เข้ากับระบบหอเผา (Flare) ก่อนระบายออกสู่<br>สิ่งแวดล้อม พร้อมทั้งทำการดูแลและตรวจสอบระบบ<br>อย่างสม่ำเสมอ | - ไม่มี | - ภาคผนวก ข.5 ระเบียบปฏิบัติ<br>เรื่อง การตรวจสอบเครื่องจักร<br>และอุปกรณ์ประจำเดือน และ<br>ตัวอย่างบันทึกการตรวจสอบ<br>เครื่องจักรและอุปกรณ์<br><br>- รูปที่ 3-3 ท่อรวบรวมไอ<br>ผลิตภัณฑ์และวัตถุดิบที่เกิดจาก<br>กิจกรรมการขนถ่ายไปยังหอเผา<br>(Flare)<br><br>- รูปที่ 3-4 ระบบหอเผา |

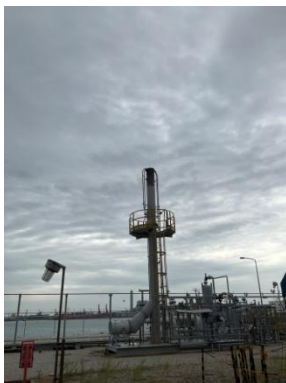
รูปที่ 3-4 ระบบหอเผา (Flare)

| องค์ประกอบ<br>ด้านสิ่งแวดล้อม/ผลกระทบ<br>ต่อสิ่งแวดล้อมที่สำคัญ | มาตรการป้องกันและแก้ไขผลกระทบสิ่งแวดล้อม | ผลการปฏิบัติตามมาตรการ<br>ป้องกันและแก้ไขผลกระทบสิ่งแวดล้อม | ปัญหา/<br>อุปสรรค<br>และการแก้ไข | เอกสารและภาพถ่ายอ้างอิง |
|---|---|---|---|---|
| <b>1. ทรัพยากรสิ่งแวดล้อม<br/>ทางกายภาพ (ต่อ)</b><br><br><b>1.1 คุณภาพอากาศ (ต่อ)</b> | (4) ดูแลและตรวจสอบระบบเผาไหม้ของหอยเผา (Flare) ให้อยู่ในสภาพดี | - โครงการฯ ดำเนินการติดตั้งระบบหอยเผา (Flare) และจัดให้มีการบำรุงรักษาเชิงป้องกัน ซึ่งปัจจุบันมีสภาพดีพร้อมใช้งาน | - ไม่มี | - ภาคผนวก ข.5 ระเบียบปฏิบัติเรื่อง การตรวจสอบเครื่องจักรและอุปกรณ์ประจำเดือน และตัวอย่างบันทึกการตรวจสอบเครื่องจักรและอุปกรณ์<br>- รูปที่ 3-4 ระบบหอยเผา |

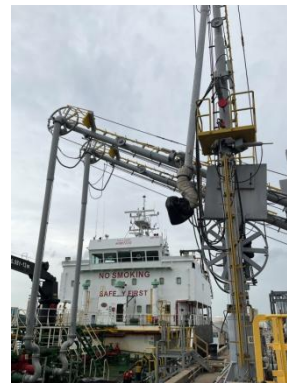
| องค์ประกอบ<br>ด้านสิ่งแวดล้อม/ผลกระทบ<br>ต่อสิ่งแวดล้อมที่สำคัญ | มาตรการป้องกันและแก้ไขผลกระทบสิ่งแวดล้อม | ผลการปฏิบัติตามมาตรการ<br>ป้องกันและแก้ไขผลกระทบสิ่งแวดล้อม | ปัญหา/<br>อุปสรรค<br>และการแก้ไข | เอกสารและภาพถ่ายอ้างอิง |
|---|---|---|---|---|
| | (5) ควบคุมการระบายของสารอินทรีย์ระเหยง่ายจากแหล่งกำเนิดต่างๆ บริเวณท่าเทียบเรือดังนี้ <ul style="list-style-type: none"> <li>อุปกรณ์ต่างๆ (Fugitive) เช่น ปัมป์ วาล์ว คอมเพรสเซอร์ ข้อต่อ หน้าแปลน ท่อปลายเปิด เป็นต้น ให้ดำเนินการดังนี้ <ul style="list-style-type: none"> <li>ตรวจวัดการรั่วซึมของสารอินทรีย์ระเหยง่ายจากอุปกรณ์ดังกล่าว และทำการซ่อมแซมหากพบการรั่วซึม (Leak Detection and Repair Program)</li> <li>ระบบเผาไหม้ (Flare) ให้ดำเนินการดังนี้ <ul style="list-style-type: none"> <li>จัดให้มีถังสำหรับแยกของเหลวออกจากก๊าซ ก่อนส่งก๊าซไปเผาที่ระบบเผาไหม้ เพื่อป้องกันของเหลวท่วมปล่องและติดไปกับก๊าซ</li> </ul> </li> </ul> </li> </ul> | - โครงการฯ ทำการควบคุมการระบายของสารอินทรีย์ระเหยง่ายจากแหล่งกำเนิดต่างๆ ตามที่มาตรการกำหนด โดยมีการกำหนดระเบียบปฏิบัติ เรื่อง การขนถ่ายวัตถุดิบและผลิตภัณฑ์ อีกทั้งทำการตรวจสอบปริมาณสารอินทรีย์ระเหยง่ายจากแหล่งกำเนิด และรายงานแผนและผลการตรวจสอบต่อสำนักงานนิคมอุตสาหกรรมมาบตาพุด เป็นประจำทุก 6 เดือน โดยจากการตรวจสอบล่าสุดไม่พบการรั่วซึมของสารอินทรีย์ระเหยง่ายจากอุปกรณ์เกินค่าควบคุม อีกทั้งได้ติดตั้งระบบเผาไหม้ (Flare) และควบคุมการเผาไหม้อย่างสมบูรณ์ และติดตั้งแขนขนถ่ายวัตถุดิบและผลิตภัณฑ์ (Loading Arm) ที่เป็นท่อแข็ง เพื่อลดโอกาสในการรั่วซึม | - ไม่มี | - ภาคผนวก ข.6 ระเบียบปฏิบัติเรื่อง การขนถ่ายวัตถุดิบและผลิตภัณฑ์<br>- ภาคผนวก ข.7 แบบรายงานปริมาณสารอินทรีย์ระเหยง่ายจากแหล่งกำเนิด (รว.๓/๑)<br>- รูปที่ 3-4 ระบบหอยเผา (Flare)<br>- รูปที่ 3-5 แขนขนถ่ายวัตถุดิบและผลิตภัณฑ์ (Loading Arm) |

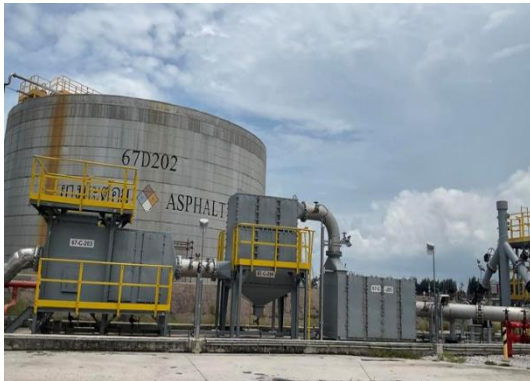
รูปที่ 3-6 ระบบควบคุมไอระเหยจากท่อระบาย  
ของถังเก็บกักขางมะตอย

| องค์ประกอบ<br>ด้านสิ่งแวดล้อม/ผลกระทบ<br>ต่อสิ่งแวดล้อมที่สำคัญ | มาตรการป้องกันและแก้ไขผลกระทบสิ่งแวดล้อม | ผลการปฏิบัติตามมาตรการ<br>ป้องกันและแก้ไขผลกระทบสิ่งแวดล้อม | ปัญหา/<br>อุปสรรค<br>และการแก้ไข | เอกสารและภาพถ่ายอ้างอิง |
|--|---|---|---|---|
| | (6) กำหนดให้มีแผนการตรวจสอบและบำรุงรักษาระบบ<br>ควบคุมไอระเหยจากท่อระบาย (Tank Free Vent)<br>ของถังเก็บกักขางมะตอยในแผนบำรุงรักษา | - โครงการได้ดำเนินการติดตั้งระบบควบคุมไอระเหย<br>จากท่อระบาย (Tank Free Vent) ของถังเก็บกักขาง-<br>มะตอย เพื่อช่วยลดปริมาณไอสารประกอบ<br>ไฮโดรคาร์บอนและก๊าซไฮโดรเจนซัลไฟด์ในไอระเหย<br>ก่อนระบายออกสู่บรรยากาศ พร้อมทั้งกำหนดให้มีการ<br>ตรวจสอบและบำรุงรักษาระบบดังกล่าวเป็นประจำ | - ไม่มี | - ภาคผนวก ข.8 การตรวจสอบ/<br>บำรุงรักษา และการเปลี่ยน<br>แผ่นกรองของระบบควบคุม<br>ไอระเหยจากท่อระบายของถัง<br>เก็บกักขางมะตอย<br>- รูปที่ 3-6 ระบบควบคุมไอระเหย<br>จากท่อระบายของถังเก็บกัก<br>ขางมะตอย |
| | (7) ระบุในสัญญาการให้บริการ (Service Agreement)<br>กับบริษัทคู่ค้า กรณีที่ต้องมีการเปลี่ยนแผ่นกรอง<br>หรือสารดูดซับ โดยบริษัทคู่ค้าต้องเข้ามาดำเนินการ<br>เปลี่ยนแผ่นกรองหรือสารดูดซับใหม่ทันที หลังจาก<br>ที่โครงการฯ ได้ประสานงานไป | - โครงการได้ประสานให้บริษัท ยูนิเวอร์แซล โปรเซส<br>เคมีคอล แอนด์ อีควิปเมนต์ เซอร์วิส จำกัด ซึ่งเป็น<br>ผู้ผลิตระบบควบคุมไอระเหยจากท่อระบาย (Tank<br>Free Vent) ของถังเก็บกักขางมะตอย ดำเนินการ<br>เปลี่ยนแผ่นกรองหรือสารดูดซับของระบบควบคุม<br>ไอระเหย ในเดือนสิงหาคม พ.ศ. 2568 | - ไม่มี | - ภาคผนวก ข.8 การตรวจสอบ/<br>บำรุงรักษา และการเปลี่ยน<br>แผ่นกรองของระบบควบคุม<br>ไอระเหยจากท่อระบายของถัง<br>เก็บกักขางมะตอย<br>- รูปที่ 3-6 ระบบควบคุมไอระเหย<br>จากท่อระบายของถังเก็บกัก<br>ขางมะตอย |

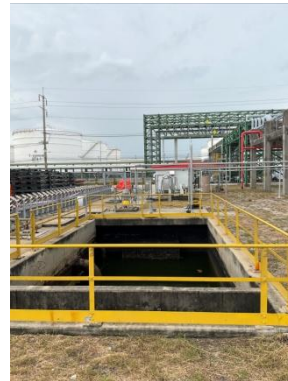
รูปที่ 3-7 บ่อรวบรวมน้ำเสีย

| องค์ประกอบ<br>ด้านสิ่งแวดล้อม/ผลกระทบ<br>ต่อสิ่งแวดล้อมที่สำคัญ | มาตรการป้องกันและแก้ไขผลกระทบสิ่งแวดล้อม | ผลการปฏิบัติตามมาตรการ<br>ป้องกันและแก้ไขผลกระทบสิ่งแวดล้อม | ปัญหา/<br>อุปสรรค<br>และการแก้ไข | เอกสารและภาพถ่ายอ้างอิง |
|--|---|---|---|---|
| <b>1. ทรัพยากรสิ่งแวดล้อม<br/>ทางกายภาพ (ต่อ)</b><br><b>1.2 คุณภาพน้ำ</b><br>- น้ำเสียที่เกิดขึ้นจากการ<br>ดำเนินการของท่าเทียบ-<br>เรือ ได้แก่ น้ำเสียจาก<br>อาคารสำนักงาน และ<br>น้ำฝนปนเปื้อน | (1) จัดให้มีบ่อบำบัดน้ำเสียปนเปื้อนจากท่าเทียบเรือที่สามารถรองรับน้ำได้อย่างเพียงพอ มากกว่า 1 วัน | - บริษัทฯ มีบ่อรวบรวมน้ำเสียปนเปื้อนจากการดำเนินการของท่าเทียบเรือ และส่งผ่านท่อขนส่งน้ำเสียไปยังระบบบำบัดน้ำเสียที่โรงกลั่นน้ำมันต่อไป | - ไม่มี | - รูปที่ 3-7 บ่อรวบรวมน้ำเสีย<br>- รูปที่ 3-8 ท่อขนส่งน้ำเสีย |
| | (2) รวบรวมน้ำเสียและน้ำที่ปนเปื้อนจากบริเวณท่าเทียบเรือ ส่งผ่านท่อขนส่งน้ำอับเฉาไปยังระบบบำบัดน้ำเสียของโรงกลั่นน้ำมัน | - บริษัทฯ มีบ่อรวบรวมน้ำเสียปนเปื้อนจากการดำเนินการของท่าเทียบเรือ และส่งผ่านท่อขนส่งน้ำเสียไปยังระบบบำบัดน้ำเสียที่โรงกลั่นน้ำมันต่อไป | - ไม่มี | - รูปที่ 3-7 บ่อรวบรวมน้ำเสีย<br>- รูปที่ 3-8 ท่อขนส่งน้ำเสีย |

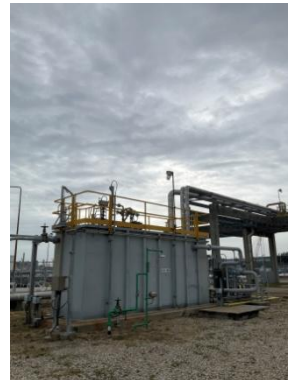
| องค์ประกอบ<br>ด้านสิ่งแวดล้อม/ผลกระทบ<br>ต่อสิ่งแวดล้อมที่สำคัญ | มาตรการป้องกันและแก้ไขผลกระทบสิ่งแวดล้อม | ผลการปฏิบัติตามมาตรการ<br>ป้องกันและแก้ไขผลกระทบสิ่งแวดล้อม | ปัญหา/<br>อุปสรรค<br>และการแก้ไข | เอกสารและภาพถ่ายอ้างอิง |
|--|---|---|---|---|
| | (4) น้ำเสียจากอาคารสำนักงานส่งไปบำบัดยังระบบ Sanitary Treatment บริเวณท่าเทียบเรือ เพื่อบำบัดเบื้องต้น ก่อนส่งไปบ่อบำบัดเพื่อส่งไปบำบัดต่อที่ระบบบำบัดน้ำเสีย ของโรงกลั่นน้ำมัน | - น้ำเสียจากอาคารสำนักงานของท่าเทียบเรือจะถูกบำบัดเบื้องต้นโดยระบบ Sanitary Treatment ก่อนส่งผ่านท่อขนส่งน้ำเสีย เพื่อส่งไปบำบัดยังระบบบำบัดน้ำเสียของโรงกลั่นน้ำมัน โดยไม่มีการระบายออกสู่สิ่งแวดล้อมภายนอก ทั้งนี้ ผลการตรวจวัดคุณภาพน้ำทั้งของโรงกลั่นน้ำมัน ระหว่างเดือนกรกฎาคม ถึงธันวาคม พ.ศ. 2568 มีค่าอยู่ในเกณฑ์ที่กฎหมายกำหนด | - ไม่มี | - รูปที่ 3-7 บ่อรวบรวมน้ำเสีย<br>- รูปที่ 3-8 ท่อขนส่งน้ำเสีย<br>- รูปที่ 3-9 ระบบบำบัดน้ำเสียภายในท่าเทียบเรือ (Sanitary Treatment System) |

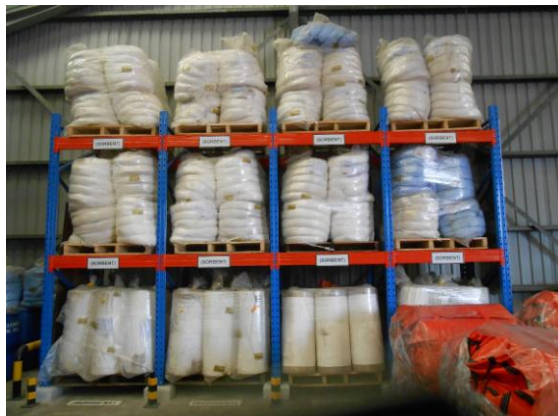
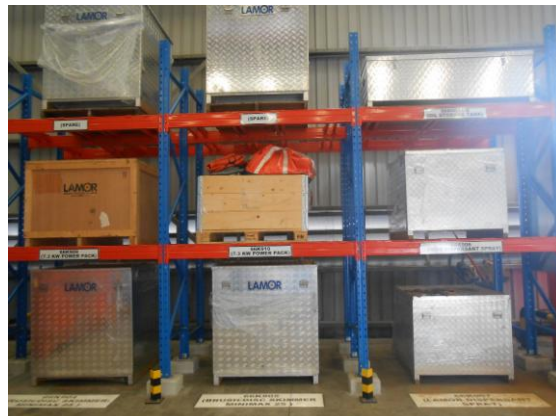
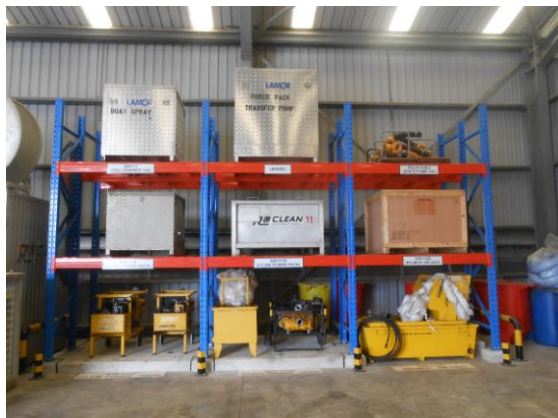
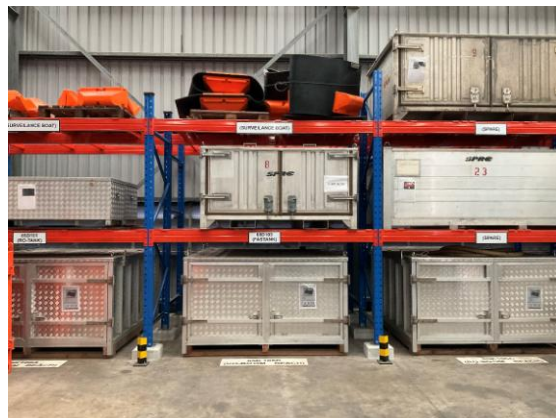
รูปที่ 3-11 อุปกรณ์กำจัดคราบน้ำมัน

| องค์ประกอบ<br>ด้านสิ่งแวดล้อม/ผลกระทบ<br>ต่อสิ่งแวดล้อมที่สำคัญ | มาตรการป้องกันและแก้ไขผลกระทบสิ่งแวดล้อม | ผลการปฏิบัติตามมาตรการ<br>ป้องกันและแก้ไขผลกระทบสิ่งแวดล้อม | ปัญหา/<br>อุปสรรค<br>และการแก้ไข | เอกสารและภาพถ่ายอ้างอิง |
|--|--|---|---|--|
| | (7) จัดให้มีอุปกรณ์กำจัดน้ำมันหกรั่วไหล พร้อมทั้ง<br>ตรวจสอบสภาพของระบบกำจัด และรวบรวมน้ำมัน<br>ในกรณีน้ำมันหกรั่วไหลเป็นประจำทุกเดือน | - บริษัทฯ จัดให้มีอุปกรณ์กำจัดคราบน้ำมัน และมีการ<br>ตรวจสอบบำรุงรักษาอุปกรณ์ที่เก็บไว้ในอาคารฯ และ<br>ในเรืออย่างสม่ำเสมอ เพื่อให้มั่นใจได้ว่าอุปกรณ์มี<br>สภาพพร้อมใช้งาน | - ไม่มี | - ภาคผนวก ข.10 รายการอุปกรณ์<br>กำจัดน้ำมันหกรั่วไหล และการ<br>ตรวจสอบสภาพอุปกรณ์<br>- รูปที่ 3-10 บ่อพักน้ำ (Oily<br>Water Tank)<br>- รูปที่ 3-11 อุปกรณ์กำจัดคราบน้ำมัน<br>- รูปที่ 3-12 ทุ่นกักน้ำมันแบบ<br>สุบลม |

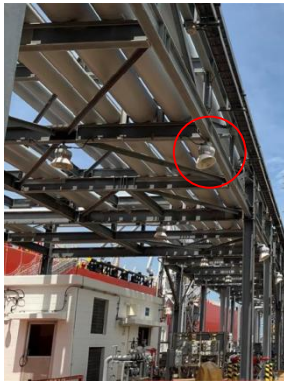
รูปที่ 3-26 การติดตั้งไฟส่องสว่างภายในท่าเทียบเรือ

| องค์ประกอบ<br>ด้านสิ่งแวดล้อม/ผลกระทบ<br>ต่อสิ่งแวดล้อมที่สำคัญ | มาตรการป้องกันและแก้ไขผลกระทบสิ่งแวดล้อม | ผลการปฏิบัติตามมาตรการ<br>ป้องกันและแก้ไขผลกระทบสิ่งแวดล้อม | ปัญหา/<br>อุปสรรค<br>และการแก้ไข | เอกสารและภาพถ่ายอ้างอิง |
|---|--|--|---|---|
| | (5) ในการขนถ่ายน้ำมันจากเรือ และระบบท่อใน<br>ช่วงเวลากลางคืน จะต้องจัดให้มีแสงสว่างอย่าง<br>เพียงพอ มีการติดต่อสื่อสารที่ดี และมีพื้นที่ในการ<br>ดำเนินการอย่างเพียงพอ | - บริษัทฯ กำหนดให้การขนถ่ายน้ำมันจากเรือ และ<br>ระบบท่อในช่วงเวลากลางคืนต้องจัดให้มีแสงสว่าง<br>อย่างเพียงพอ มีการติดต่อสื่อสารที่ดี และมีพื้นที่ใน<br>การดำเนินการอย่างเพียงพอ ทั้งนี้ได้ทำการควบคุม<br>การขนถ่ายด้วยระบบอัตโนมัติ และทำการสื่อสาร<br>โดยวิทยุสื่อสาร | - ไม่มี | - รูปที่ 3-26 การติดตั้งไฟส่อง<br>สว่างภายในท่าเทียบเรือ |
| | (6) ติดตั้งไฟแสงสว่างให้เพียงพอบริเวณท่าเรือในเวลา<br>กลางคืน | - บริษัทฯ มีการดำเนินการติดตั้งไฟแสงสว่างให้เพียงพอ<br>บริเวณท่าเทียบเรือในเวลากลางคืน | - ไม่มี | - รูปที่ 3-26 การติดตั้งไฟส่อง<br>สว่างภายในท่าเทียบเรือ |
