ภาคผนวก ก-2 สำเนาผลการพิจารณารายงานจากสำนักงานนโยบายและแผนทรัพยากรธรรมชาติและสิ่งแวดล้อม พิจารณาเห็นชอบในรายงานการวิเคราะห์ผลกระทบสิ่งแวดล้อม โครงการโรงไฟฟ้าชีวมวล ขนาด 55 เมกะวัตต์ (ครั้งที่ 1) (หนังสือเลขที่ ทส 1010.7/16035 ลงวันที่ 29 กันยายน พ.ศ. 2564)

ภาคผนวก ข-2 สำเนาจดหมายนำส่งรายงานฯ และความเห็นต่อรายงานผลการปฏิบัติตามฯ ฉบับประจำเดือนมกราคม-มิถุนายน พ.ศ. 2568

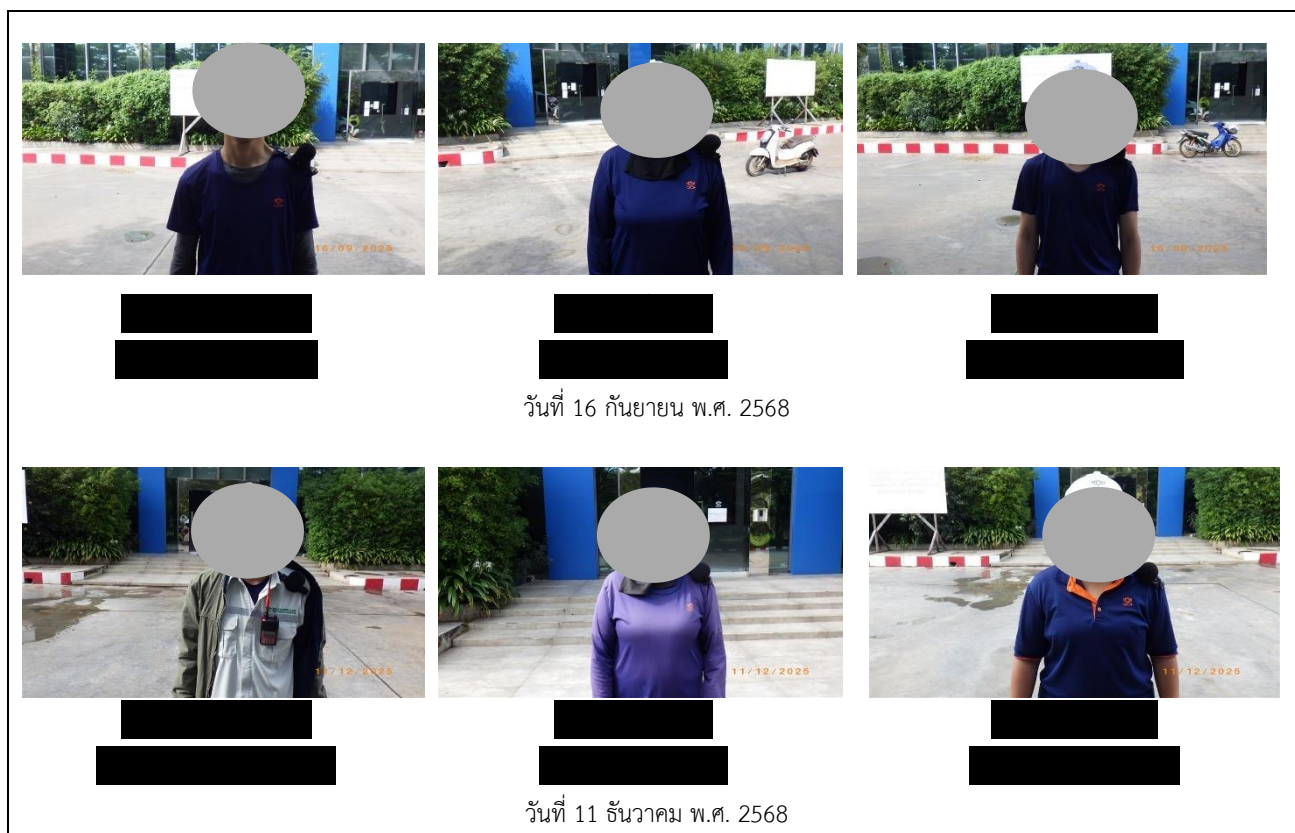
การตรวจวัดระดับเสียงที่พนักงานได้รับเฉลี่ยตลอดเวลาทำงาน (TWA) ซึ่งทำการตรวจวัดครอบคลุมพนักงานทุกคนที่ปฏิบัติงานในพื้นที่ที่มีเสียงดังเพื่อเฝ้าระวัง ปีละ 4 ครั้ง โดยดำเนินการตรวจวัด ในวันที่ 16 กันยายน และวันที่ 11 ธันวาคม พ.ศ. 2568 เมื่อนำผลการตรวจวัดมาเปรียบเทียบกับค่ามาตรฐานตามประกาศกรมสวัสดิการและคุ้มครองแรงงาน เรื่อง มาตรฐานระดับเสียงที่ยอมให้ลูกจ้างได้รับเฉลี่ยตลอดระยะเวลาการทำงานในแต่ละวัน (พ.ศ. 2561) ซึ่งกำหนดให้การทำงานวันละ 8 ชั่วโมง ระดับเสียงที่พนักงานได้รับติดต่อกันต้องไม่เกิน 85 เดซิเบล(เอ) พบว่า ระดับเสียงที่พนักงานได้รับมีค่าอยู่ในเกณฑ์มาตรฐานทั้งหมด รายละเอียดดังแสดงในตารางที่ 3.4.14-4 และภาพที่ 3.4.14-2

ภาพที่ 3.4.14-2 แสดงการตรวจวัดระดับเสียงที่พนักงานได้รับเฉลี่ยตลอดเวลาทำงาน (TWA)
