สรุปผลการดำเนินการตามมาตรการป้องกัน แก้ไขและแก้ไข  
ผลกระทบสิ่งแวดล้อม

## สรุปผลการดำเนินการ ตามมาตรการป้องกันและแก้ไขผลกระทบสิ่งแวดล้อม

ตารางที่ 2.2-1 ผลการปฏิบัติตามมาตรการป้องกันและแก้ไขผลกระทบสิ่งแวดล้อม โครงการโรงไฟฟ้าพลังความร้อนร่วมโรงนะเพาเวอร์ 1 ส่วนขยาย (ระยะที่ 5)  
บริษัท โรงนะเพาเวอร์ จำกัด ระหว่างเดือนกรกฎาคม ถึง ธันวาคม 2568

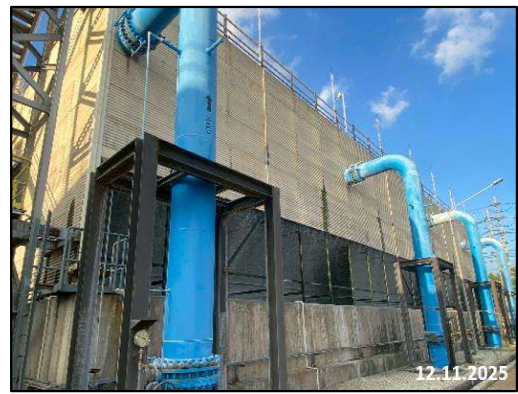
ภาพถ่ายที่ 2.2-1 ระบบหล่อเย็น บริเวณ Phase 1- 4

| องค์ประกอบทางสิ่งแวดล้อม | มาตรการป้องกันและแก้ไขผลกระทบ | สถานที่ | ผลการปฏิบัติตามมาตรการ | ปัญหาอุปสรรค | เอกสารอ้างอิง |
|---|---|---|---|---|---|
| | 1.4) บำรุงรักษา ดูแลการทำงานของระบบหล่อเย็นให้อยู่ใน<br>สภาพที่ใช้งานได้ดีเป็นประจำ และมีความปลอดภัยต่อ<br>ผู้ปฏิบัติงานและประชาชนบริเวณใกล้เคียง | - | - โครงการได้ดำเนินการดูแลบำรุงรักษาระบบหล่อเย็นให้อยู่<br>ในสภาพที่ใช้งานได้ดีเป็นประจำตามแผนการซ่อมบำรุงเชิง<br>ป้องกัน (Preventive Maintenance) นอกจากนี้ ยังมีมีการ<br>เฝ้าระวังด้านความปลอดภัยของผู้ปฏิบัติงานในพื้นที่<br>ใกล้เคียง รวมทั้งได้ดำเนินการตรวจวัดปริมาณเชื้อ<br>สลิโมเนลลา (Legionella) ในน้ำจากระบบหล่อเย็นของ<br>Phase 1, Phase 2, Phase 3 และ Phase 4 เมื่อวันที่ 4<br>กันยายน 2568 โดยผลการตรวจวัดพบว่า มีค่าอยู่ในช่วง<br>น้อยกว่า 100 CFU/l ถึง 6,000 CFU/l ซึ่งอยู่ในเกณฑ์ตาม<br>ประกาศกรมอนามัย เรื่อง ข้อปฏิบัติการควบคุมเชื้อ<br>สลิโมเนลลาในหอผึ่งเย็นของอาคารในประเทศไทย พ.ศ.<br>2544 | - ไม่พบปัญหา | เอกสารแนบ 2<br>แผนการซ่อมบำรุง<br>เชิงป้องกัน (Preventive<br>Maintenance Plan)<br><br>เอกสารแนบ 3<br>ผลการตรวจวัดคุณภาพ<br>น้ำระบบหล่อเย็น<br><br>ภาพถ่ายที่ 2.2-1<br>ระบบหล่อเย็น บริเวณ<br>Phase 1 ถึง Phase 4 |

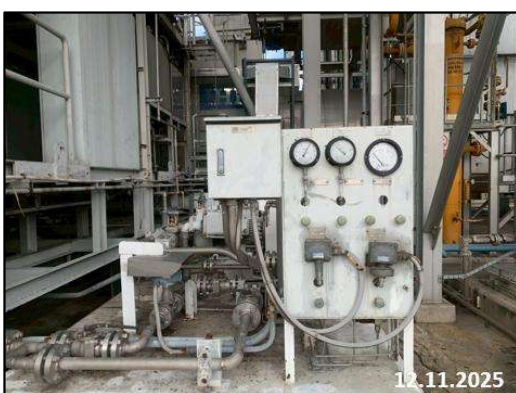
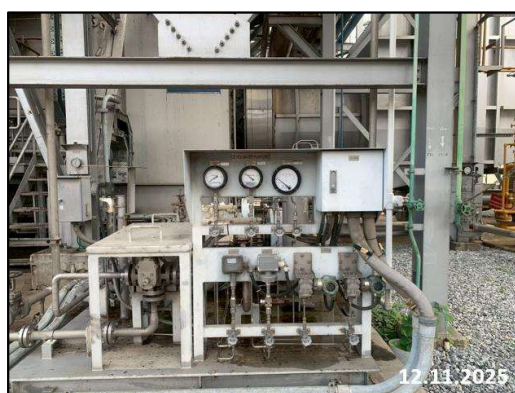
| องค์ประกอบทางสิ่งแวดล้อม | มาตรการป้องกันและแก้ไขผลกระทบ | สถานที่ | ผลการปฏิบัติตามมาตรการ | ปัญหาอุปสรรค | เอกสารอ้างอิง |
|---|---|---|---|---|---|
| | 2.3) ต้องควบคุมปริมาณ NO <sub>x</sub> ที่ระบายออกในปริมาณต่ำ โดยใช้ระบบควบคุม NO <sub>x</sub> แบบ Water Injection ของโรงไฟฟ้าระยะที่ 1-4 จำนวน 5 ชุด ติดตั้งระบบควบคุม NO <sub>x</sub> แบบ DLE สำหรับ HRSG ชุดที่ 6 | | - โครงการดำเนินการติดตั้งชุดควบคุม NO <sub>x</sub> แบบ De-NO <sub>x</sub> Water System (Water Injection) ในท้องเผาไหม้ของ Gas Turbine ชุดที่ 1-5 สำหรับชุดที่ 6 โครงการติดตั้งระบบควบคุม NO <sub>x</sub> แบบ Dry Low Emission NO <sub>x</sub> (DLE) ที่เครื่องกังหันก๊าซ ซึ่งระบบนี้สามารถลดปริมาณก๊าซ NO <sub>x</sub> ได้ 70-90 % ซึ่งทั้ง 2 ระบบสามารถควบคุม NO <sub>x</sub> ที่ระบายออกจากปล่องให้อยู่ในเกณฑ์ที่มาตรฐานกำหนด | - ไม่พบปัญหา | ภาพถ่าย 2.2-3 ระบบควบคุม NO <sub>x</sub> แบบ Water Injection |

De-NO<sub>x</sub> Water System HRSG#2

De-NO<sub>x</sub> Water System HRSG#3

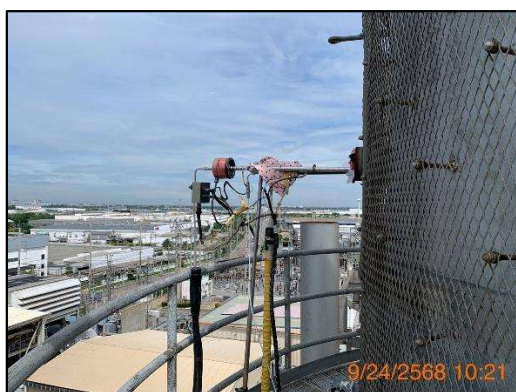
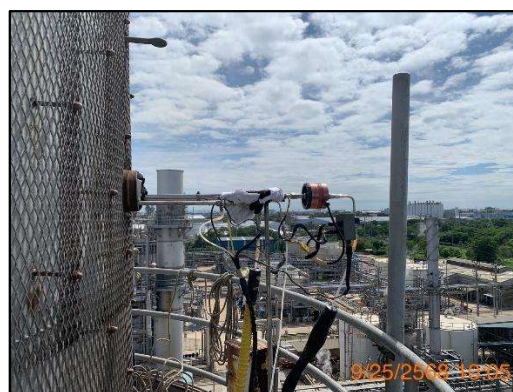
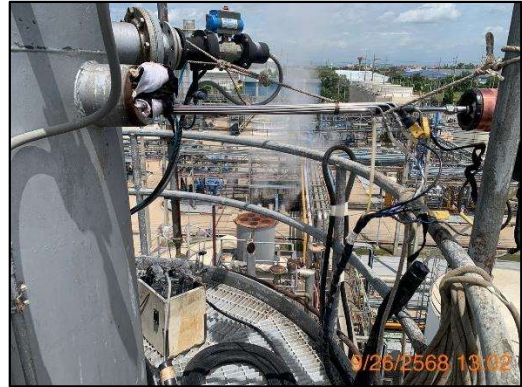
ภาพถ่ายที่ 2.2-5 (ต่อ)

| องค์ประกอบทางสิ่งแวดล้อม | มาตรการป้องกันและแก้ไขผลกระทบ | สถานที่ | ผลการปฏิบัติตามมาตรการ | ปัญหาอุปสรรค | เอกสารอ้างอิง |
|---|---|---|---|---|---|
| | 2.7) จัดให้มีปล่องระบายมลพิษทางอากาศตามขนาด ดังนี้ <ul style="list-style-type: none"><li>HRSG ชุดที่ 1-2 สูง 30.5 เมตร<br/>เส้นผ่านศูนย์กลาง 3.05 เมตร</li><li>HRSG ชุดที่ 3-4 สูง 30 เมตร<br/>เส้นผ่านศูนย์กลาง 3.0 เมตร</li><li>HRSG ชุดที่ 5-6 สูง 30 เมตร<br/>เส้นผ่านศูนย์กลาง 3.0 เมตร</li><li>Auxiliary Boiler Stack ความสูง 24.38 เมตร<br/>เส้นผ่านศูนย์กลาง 1.22 เมตร</li></ul> | | - โครงการดำเนินการติดตั้งปล่องระบายมลพิษทางอากาศตามการออกแบบเรียบร้อยแล้ว | - ไม่พบปัญหา | ภาพถ่ายที่ 2.2-5<br>ปล่องระบายมลพิษทางอากาศ |

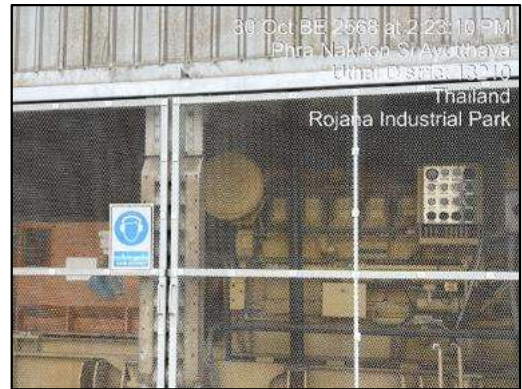
ภาพถ่ายที่ 2.2-6 ตัวอย่างป้ายเตือนบริเวณที่มีเสียงดังเกิน 80 เดซิเบล (เอ)

| องค์ประกอบทาง<br>สิ่งแวดล้อม | มาตรการป้องกันและแก้ไขผลกระทบ | สถานที่ | ผลการปฏิบัติตามมาตรการ | ปัญหา<br>อุปสรรค | เอกสารอ้างอิง |
|---|---|---|---|---|---|
| 3. แผนปฏิบัติการ<br>ด้านเสียง | 3.1) จัดทำสัญลักษณ์หรือป้ายเตือนในบริเวณที่มีระดับเสียงดังเกิน<br>80 เดซิเบล (เอ) | ภายในพื้นที่โครงการ | - โครงการมีการติดตั้งป้ายเตือนในบริเวณที่มีระดับเสียงดังเกิน 80<br>เดซิเบล (เอ) | - ไม่พบปัญหา | ภาพถ่ายที่ 2.2-6<br>ตัวอย่างป้ายเตือน<br>บริเวณที่มีเสียงดังเกิน<br>80 เดซิเบล (เอ) |

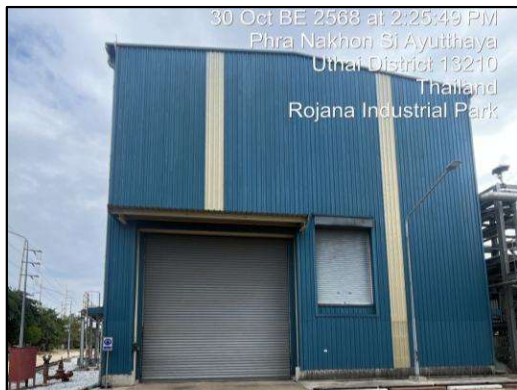
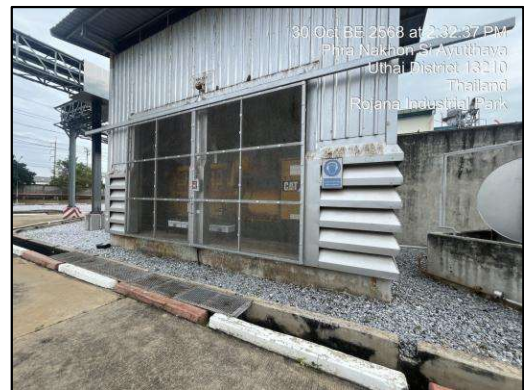
| องค์ประกอบทางสิ่งแวดล้อม | มาตรการป้องกันและแก้ไขผลกระทบ | สถานที่ | ผลการปฏิบัติตามมาตรการ | ปัญหาอุปสรรค | เอกสารอ้างอิง |
|---|---|---|---|---|---|
| | 3.3) บำรุงรักษาเครื่องจักรต่างๆ อย่างสม่ำเสมอและพิจารณาเลือกใช้วิธีการควบคุมเสียงที่แหล่งกำเนิดตามความเหมาะสมเพื่อลดโอกาสของการเกิดเสียงดัง | | - โครงการมีการบำรุงรักษาเครื่องจักรต่างๆ อย่างสม่ำเสมอ รวมทั้งสร้างอาคารควบคุมเสียง เพื่อลดระดับเสียงดังในสถานที่ทำงาน | - ไม่พบปัญหา | ภาพถ่ายที่ 2.2-8 อาคารควบคุมเสียง |

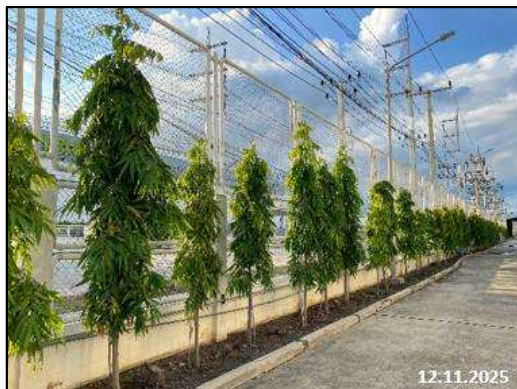
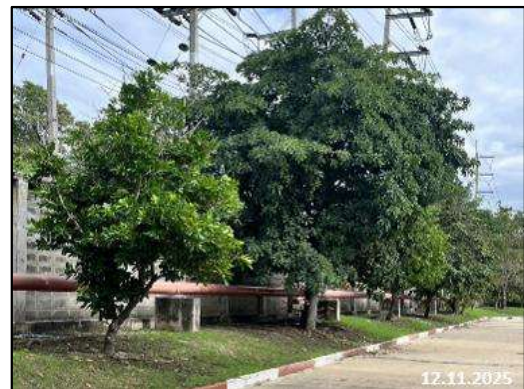
| องค์ประกอบทางสิ่งแวดล้อม | มาตรการป้องกันและแก้ไขผลกระทบ | สถานที่ | ผลการปฏิบัติตามมาตรการ | ปัญหาอุปสรรค | เอกสารอ้างอิง |
|---|---|---|---|---|---|
| | 3.5) ปกคลุมไม้ยืนต้นเพื่อเป็นแนวกันเสียงเพื่อลดระดับเสียงดังจากโครงการ | | - โครงการปฏิบัติตามมาตรการที่กำหนด โดยได้ทำการปลูกต้นไม้บริเวณริมรั้วโครงการเพื่อเป็นแนวกันเสียง และได้ทำการปลูกไม้ยืนต้น เช่น ต้นประดู่ ต้นสาละ เพิ่มเติมบริเวณริมรั้วของโครงการ | - ไม่พบปัญหา | ภาพถ่ายที่ 2.2-9 ไม้ยืนต้นบริเวณริมรั้วโครงการ |

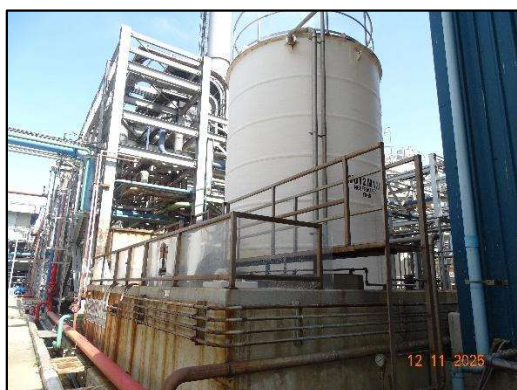
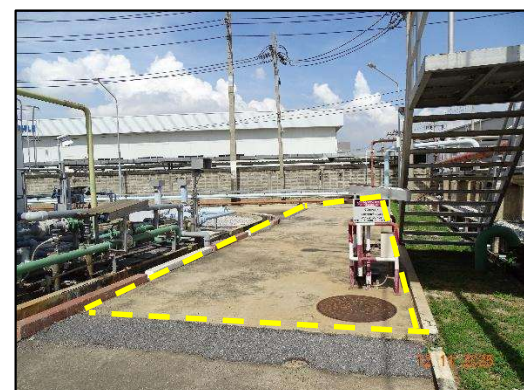
ภาพถ่ายที่ 2.2-10 ถังปรับสภาพน้ำ (Neutralization tank)

| องค์ประกอบทางสิ่งแวดล้อม | มาตรการป้องกันและแก้ไขผลกระทบ | สถานที่ | ผลการปฏิบัติตามมาตรการ | ปัญหาอุปสรรค | เอกสารอ้างอิง |
|---|---|---|---|---|---|
| 4. แผนปฏิบัติการด้านคุณภาพน้ำ | 4.1) จัดให้มีการปรับสภาพน้ำเสีย (Neutralization tank) จำนวน 2 ชุด ขนาด 25 และ 120 ลูกบาศก์เมตร เพื่อบำบัดน้ำเสียขั้นต้นจากการฟื้นฟูระบบผลิตน้ำปราศจากแร่ธาตุ (Demineralizer regeneration wastewater) ก่อนปล่อยออกจากโครงการ | จุดปล่อยน้ำที่ก่อนระบายลงสู่ระบบรวบรวมน้ำเสียส่วนกลางของสวนอุตสาหกรรมโรงานะ | - โครงการได้จัดให้มีการปรับสภาพน้ำ (Neutralization Tank) จำนวน 2 ชุด ขนาด 250 ลบ.ม. และ 120 ลบ.ม. ขึ้นต้นจากการฟื้นฟูคุณภาพน้ำปราศจากแร่ธาตุ (Demineralizer Regeneration Wastewater) ก่อนปล่อยออกจากโครงการ | - ไม่พบปัญหา | ภาพถ่ายที่ 2.2-10<br>ถังปรับสภาพน้ำ (Neutralization Tank) |

| องค์ประกอบทาง<br>สิ่งแวดล้อม | มาตรการป้องกันและแก้ไขผลกระทบ | สถานที่ | ผลการปฏิบัติตามมาตรการ | ปัญหา<br>อุปสรรค | เอกสารอ้างอิง |
|---|---|---|---|---|---|
| 4. แผนปฏิบัติการ<br>ด้านคุณภาพน้ำ<br>(ต่อ) | 4.8) จัดให้มีระบบบำบัดน้ำเสียของโรงไฟฟ้าที่สามารถรองรับน้ำเสียได้อย่างเพียงพอ และดูแลระบบบำบัดน้ำเสียให้มีประสิทธิภาพในการบำบัดน้ำเสียได้ตามมาตรฐานคุณภาพน้ำทิ้ง | จุดปล่อยน้ำทิ้งก่อน<br>ระบายลงสู่ระบบ<br>รวบรวมน้ำเสีย<br>ส่วนกลางของสวน<br>อุตสาหกรรมโรจนะ | - โครงการมีการติดตั้งระบบบำบัดน้ำเสียขั้นต้น โดยติดตั้งถังแยก<br>น้ำ-น้ำมัน ถังปรับสภาพน้ำ (Neutralization Tank) และถังบำบัด<br>น้ำเสียสำเร็จรูปเพื่อบำบัดน้ำเสียขั้นต้นก่อนจะระบายไปยังระบบ<br>บำบัดน้ำเสียส่วนกลางของสวนอุตสาหกรรมโรจนะ | - ไม่พบปัญหา | ภาพถ่ายที่ 2.2-10<br>ถังปรับสภาพน้ำ<br>(Neutralization Tank) |

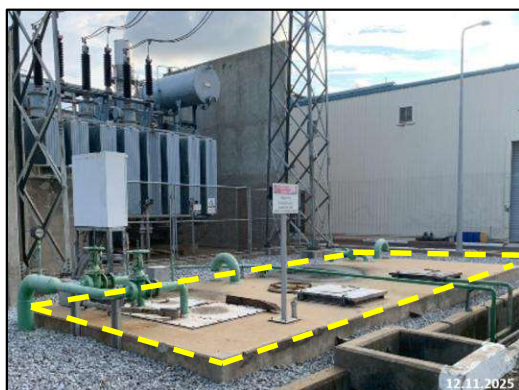
ภาพถ่ายที่ 2.2-11 ถังแยกน้ำและน้ำมัน (Oil Separator)

| องค์ประกอบทางสิ่งแวดล้อม | มาตรการป้องกันและแก้ไขผลกระทบ | สถานที่ | ผลการปฏิบัติตามมาตรการ | ปัญหาอุปสรรค | เอกสารอ้างอิง |
|---|---|---|---|---|---|
| 4. แผนปฏิบัติการด้านคุณภาพน้ำ (ต่อ) | 4.2) จัดให้มีรางรวบรวมน้ำที่อาจปนเปื้อนน้ำมันไปบำบัดขั้นต้นยังถังแยกน้ำ-น้ำมัน (Oil separator) | จุดปล่อยน้ำทิ้งก่อนระบายลงสู่ระบบรวบรวมน้ำเสียส่วนกลางของสวนอุตสาหกรรมโรจนะ | - โครงการปฏิบัติตามมาตรการที่กำหนด โดยมีรางรวบรวมน้ำที่อาจจะปนเปื้อนน้ำมันไปบำบัดขั้นต้นที่ถังแยกน้ำ-น้ำมัน (Oil Separator) ซึ่งเป็นถังอยู่ใต้ดิน | - ไม่พบปัญหา | ภาพถ่ายที่ 2.2-11 ถังแยกน้ำ-น้ำมัน (Oil Separator) |

| องค์ประกอบทาง<br>สิ่งแวดล้อม | มาตรการป้องกันและแก้ไขผลกระทบ | สถานที่ | ผลการปฏิบัติตามมาตรการ | ปัญหา<br>อุปสรรค | เอกสารอ้างอิง |
|---|---|---|---|---|---|
| | 4.9) น้ำมันที่ได้รับการปนเปื้อนจากสารเคมีหรือน้ำมันจะถูกรวบรวม<br>และส่งไปบำบัดขั้นต้นยังถังแยกน้ำ-น้ำมัน (Oil Separator)<br>ก่อนระบายออก สำหรับน้ำมันที่ไม่มีการปนเปื้อนเท่านั้นที่จะ<br>ระบายลงสู่รางระบายน้ำของสวนอุตสาหกรรมฯ ออกนอก<br>พื้นที่โครงการ หากยังไม่ได้รับการบำบัด และทำการแก้ไขระบบ<br>บำบัดน้ำเสียโดยเร็ว | | - รางระบายน้ำของโครงการจะรวบรวมน้ำมันที่มีโอกาสปนเปื้อนไป<br>ยังถังแยกน้ำ-น้ำมัน (Oil Separator) เพื่อแยกเอาน้ำมันออกก่อน<br>ระบายออกสู่รางระบายน้ำของสวนอุตสาหกรรม | - ไม่พบปัญหา | ภาพถ่ายที่ 2.2-11<br>ถังแยกน้ำ-น้ำมัน<br>(Oil Separator) |

| องค์ประกอบทางสิ่งแวดล้อม | มาตรการป้องกันและแก้ไขผลกระทบ | สถานที่ | ผลการปฏิบัติตามมาตรการ | ปัญหาอุปสรรค | เอกสารอ้างอิง |
|---|---|---|---|---|---|
| 4. แผนปฏิบัติการด้านคุณภาพน้ำ (ต่อ) | 4.12) ตรวจสอบการทำงานของถังแยกน้ำ-น้ำมัน (Oil Separator) บริเวณบ่อกักน้ำทิ้ง ก่อนปล่อยลงสู่ระบบรวบรวมน้ำเสียของสถานประกอบการฯ เป็นประจำอย่างน้อยเดือนละ 1 ครั้ง | จุดปล่อยน้ำทิ้งก่อนระบายลงสู่ระบบรวบรวมน้ำเสีย ส่วนกลางของสวนอุตสาหกรรมโรจนะ | - โครงการฯ มีการบันทึกการตรวจสอบการทำงานของถังแยกน้ำ-น้ำมัน (Oil Separator) บริเวณบ่อกักน้ำทิ้ง เป็นประจำทุกเดือน นอกจากนี้โครงการยังกำหนดให้มีการดูตรวจน้ำมันปีละ 1-2 ครั้ง เนื่องจากปริมาณครบน้ำมันมีน้อยมาก | - ไม่พบปัญหา | เอกสารแบบ 17<br>แบบบันทึกการตรวจสอบการทำงานของถังแยกน้ำ-น้ำมัน (Oil Separator)<br><br>ภาพถ่ายที่ 2.2-11<br>ถังแยกน้ำ-น้ำมัน (Oil Separator) |

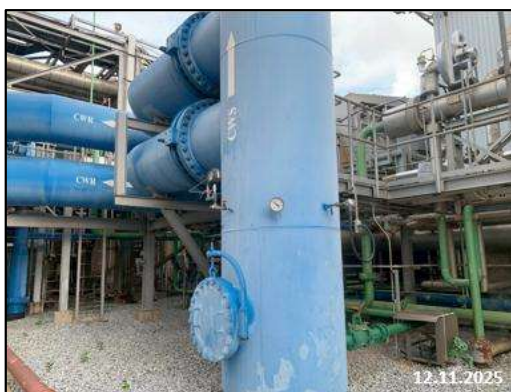
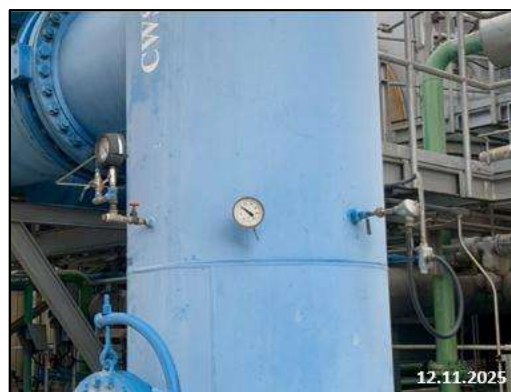
ภาพถ่ายที่ 2.2-12 เครื่องวัดอุณหภูมิของหอหล่อเย็น

| องค์ประกอบทาง<br>สิ่งแวดล้อม | มาตรการป้องกันและแก้ไขผลกระทบ | สถานที่ | ผลการปฏิบัติตามมาตรการ | ปัญหาอุปสรรค | เอกสารอ้างอิง |
|---|---|---|---|---|---|
| | 4.6) ติดตั้งระบบระบายความร้อนซึ่งเป็นหอหล่อเย็นแบบระบบเปิดเพื่อให้อุณหภูมิของน้ำที่ผ่านหอหล่อเย็นมีอุณหภูมิไม่เกิน 40 องศาเซลเซียส | | - โครงการดำเนินการติดตั้งตามการออกแบบเรียบร้อยแล้ว | - ไม่พบปัญหา | ภาพถ่ายที่ 2.2-1<br>ระบบหล่อเย็นบริเวณ<br>Phase 1 ถึง Phase 4<br>ภาพถ่ายที่ 2.2-12<br>เครื่องวัดอุณหภูมิของ<br>หอหล่อเย็น |

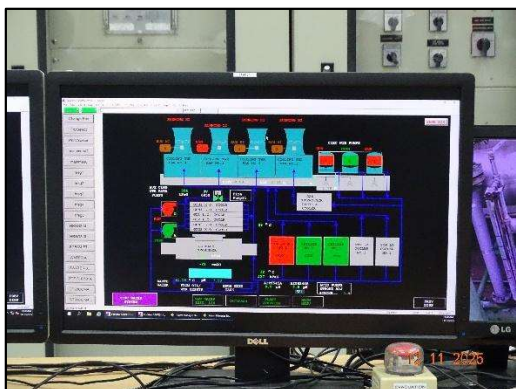
ภาพถ่าย 2.2-15 ระบบเตือนให้พนักงานปิดวาล์วระบายน้ำทิ้ง

| องค์ประกอบทางสิ่งแวดล้อม | มาตรการป้องกันและแก้ไขผลกระทบ | สถานที่ | ผลการปฏิบัติตามมาตรการ | ปัญหาอุปสรรค | เอกสารอ้างอิง |
|---|---|---|---|---|---|
| | 4.15) ติดตั้งระบบเตือนให้พนักงานปิวาล์วระบายน้ำทิ้งจากแหล่งกำเนิดน้ำทิ้งต่าง ๆ รวมทั้งปิดประตูน้ำตรงจุดระบายน้ำทิ้งในกรณีที่เกิดผลการตรวจวัดคุณภาพน้ำทิ้งจากเครื่องวัดแบบอัตโนมัติมีค่าไม่อยู่ในช่วงที่กำหนดไว้ เพื่อมิให้น้ำทิ้งดังกล่าวระบายลงสู่แหล่งน้ำสาธารณะ | | - โครงการดำเนินการติดตั้งระบบเตือนการปิวาล์วเรียบร้อยแล้ว โดยระบบจะทำงานเมื่อค่า pH เกินกว่าค่าที่กำหนด ระบบจะทำการเตือนไปที่ DCS (ห้อง Control Room) จากนั้นเจ้าหน้าที่จะดำเนินการปิวาล์วทันที | - ไม่พบปัญหา | ภาพถ่าย 2.2-15<br>ระบบเตือนให้พนักงานปิวาล์วระบายน้ำทิ้ง |

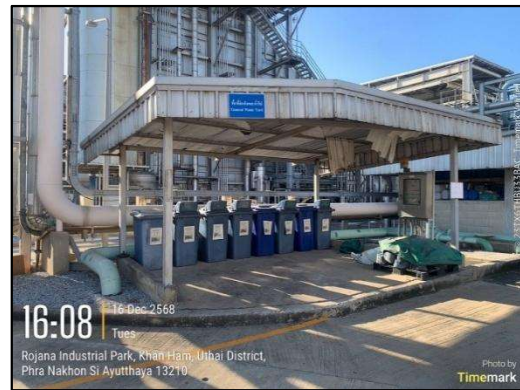
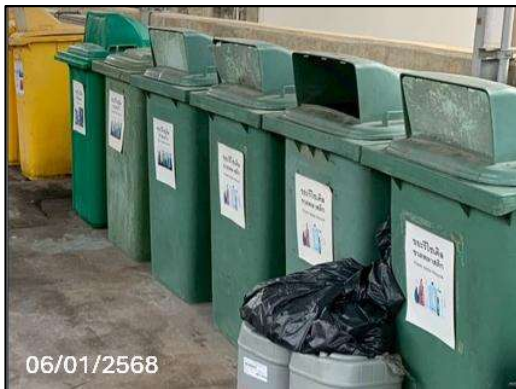
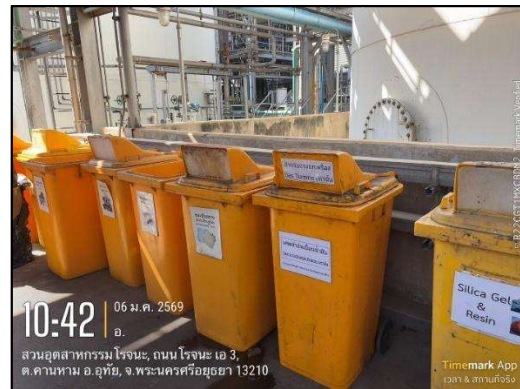
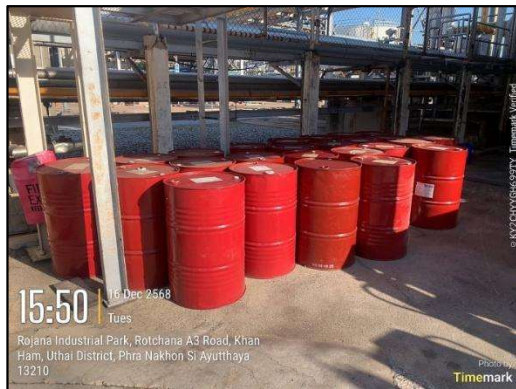
ภาพถ่ายที่ 2.2-17 พื้นที่รวบรวมของเสียของโครงการ

| องค์ประกอบทาง<br>สิ่งแวดล้อม | มาตรการป้องกันและแก้ไขผลกระทบ | สถานที่ | ผลการปฏิบัติตามมาตรการ | ปัญหา<br>อุปสรรค | เอกสารอ้างอิง |
|---|---|---|---|---|---|
| | 6.3) รวบรวมของเสียประเภทต่างๆ จากกระบวนการผลิตและแจ้ง<br>ให้กับบริษัทที่ได้รับอนุญาตจากกรมโรงงานอุตสาหกรรมมารับ<br>ไปกำจัด | | - โครงการจัดให้มีจุดรวบรวมของเสียประเภทต่างๆ เพื่อรอบริษัทที่<br>ได้รับอนุญาตมาเก็บไปกำจัด | - ไม่พบปัญหา | ภาพถ่ายที่ 2.2-17<br>พื้นที่รวบรวมของเสีย<br>ของโครงการ |

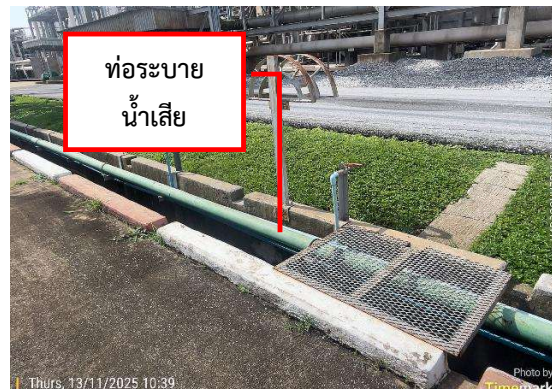
ภาพถ่ายที่ 2.2-18 รางระบายรวบรวมน้ำฝน ท่อระบายน้ำเสีย

| องค์ประกอบทาง<br>สิ่งแวดล้อม | มาตรการป้องกันและแก้ไขผลกระทบ | สถานที่ | ผลการปฏิบัติตามมาตรการ | ปัญหา<br>อุปสรรค | เอกสารอ้างอิง |
|---|---|---|---|---|---|
| 7. การระบายน้ำ<br>และควบคุม<br>น้ำท่วม | 7.1 จัดสร้างระบบรวมน้ำฝนภายในพื้นที่โครงการเชื่อมต่อกับ<br>ระบบระบายน้ำฝนของสวนอุตสาหกรรมฯ | | - โครงการจัดให้มีการระบายน้ำ แยกออกจากกันเป็น 2 ส่วน ระหว่าง<br>ระบบระบายน้ำฝน กับระบบระบายน้ำเสีย ซึ่งทำให้ไม่เกิดการ<br>ปนเปื้อน | - ไม่พบปัญหา | ภาพถ่ายที่ 2.2-18<br>รางระบาย/<br>รวบรวมน้ำฝน<br>ภาพถ่ายที่ 2.2-19<br>ประตูกันน้ำที่จุดเชื่อมต่อ<br>ระหว่างรางรวบรวม<br>น้ำฝนภายในโครงการ<br>และรางรวบรวมน้ำฝน<br>ของสวนอุตสาหกรรม |

| องค์ประกอบทางสิ่งแวดล้อม | มาตรการป้องกันและแก้ไขผลกระทบ | สถานที่ | ผลการปฏิบัติตามมาตรการ | ปัญหาอุปสรรค | เอกสารอ้างอิง |
|---|---|---|---|---|---|
| | 7.4 จัดให้มีระบบระบายน้ำที่มีโอกาสปนเปื้อนเพื่อรวบรวมน้ำทั้งหมดไปยังถังแยกน้ำมัน (Oil Separator) เพื่อแยกน้ำมันก่อนส่งไปบำบัดขั้นสุดท้ายยังระบบบำบัดน้ำเสียรวมของสวนอุตสาหกรรมโรจนะ | | - โครงการมีระบบรวบรวมน้ำฝนที่มีโอกาสปนเปื้อนไปยังถังแยกน้ำมัน (Oil Separator) เพื่อแยกน้ำมันก่อนส่งไปบำบัดขั้นสุดท้ายยังระบบบำบัดน้ำเสียรวมของสวนอุตสาหกรรมโรจนะ | - ไม่พบปัญหา | ภาพถ่ายที่ 2.2-11<br>ถังแยกน้ำมัน<br>(Oil Separator)<br>ภาพถ่ายที่ 2.2-18<br>รางระบาย/<br>รวบรวมน้ำฝน |

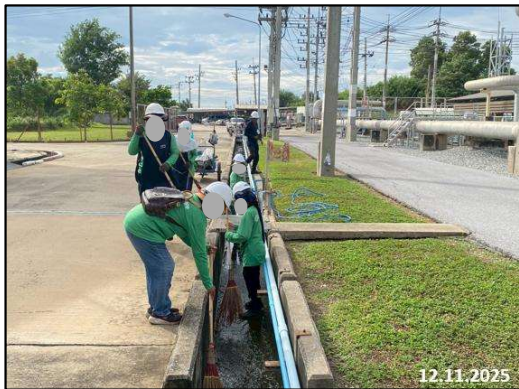
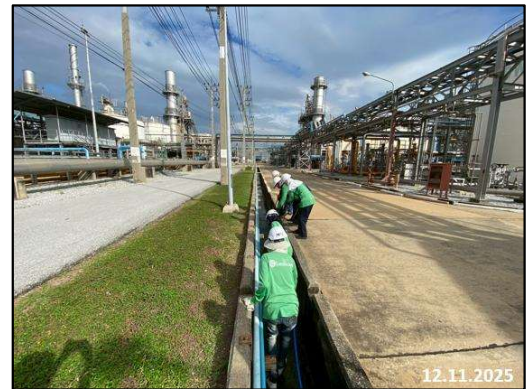
ภาพถ่ายที่ 2.2-20 การทำความสะอาดรางระบายน้ำฝน

| องค์ประกอบทางสิ่งแวดล้อม | มาตรการป้องกันและแก้ไขผลกระทบ | สถานที่ | ผลการปฏิบัติตามมาตรการ | ปัญหาอุปสรรค | เอกสารอ้างอิง |
|---|---|---|---|---|---|
| 7. การระบายน้ำและควบคุมน้ำท่วม (ต่อ) | 7.2 ตรวจสอบสภาพรางระบายน้ำและท่อระบายน้ำในพื้นที่โครงการอย่างสม่ำเสมอเพื่อไม่ให้เกิดปัญหาอุดตัน | ภายในพื้นที่โครงการ | - โครงการจัดให้มีการตรวจสอบและทำความสะอาดรางระบายน้ำอย่างสม่ำเสมอ | - ไม่พบปัญหา | ภาพถ่ายที่ 2.2-18<br>รางระบาย/<br>รวบรวมน้ำฝน<br>ภาพถ่ายที่ 2.2-20<br>การทำความสะอาด<br>รางระบายน้ำฝน |

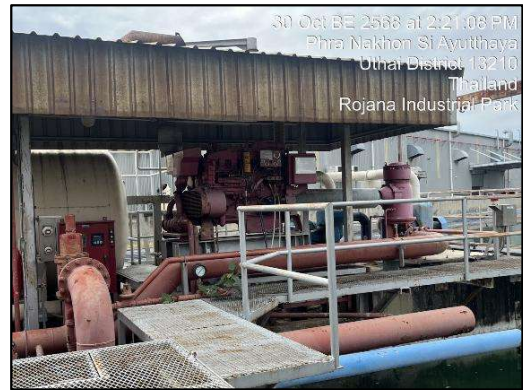
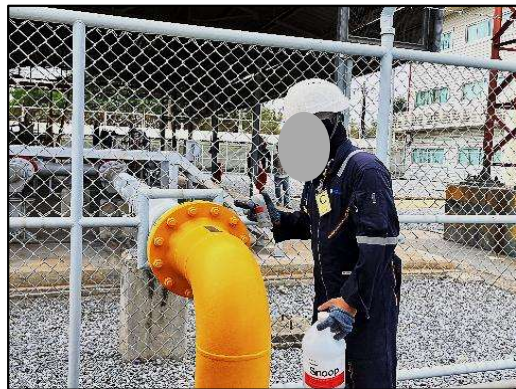
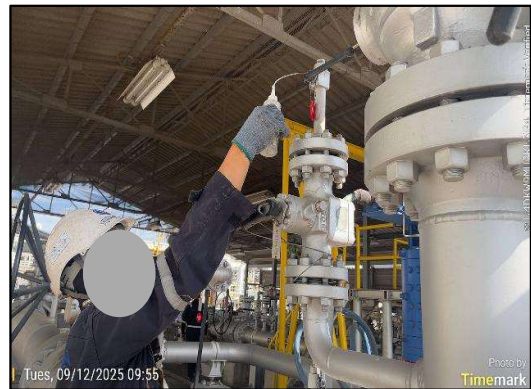
ภาพถ่ายที่ 2.2-37 การสำรวจรอยรั่วของท่อลำเลียงก๊าซธรรมชาติ

| องค์ประกอบทางสิ่งแวดล้อม | มาตรการป้องกันและแก้ไขผลกระทบ | สถานที่ | ผลการปฏิบัติตามมาตรการ | ปัญหาอุปสรรค | เอกสารอ้างอิง |
|---|---|---|---|---|---|
| | 11.2) สำรองหารอยรั่วของระบบขนส่งก๊าซธรรมชาติทางท่อ (Leakage Survey) ให้เป็นไปตามมาตรฐานที่เกี่ยวข้อง | | - โครงการได้มีการทดสอบรอยรั่วของระบบขนส่งก๊าซ เพื่อเป็นการป้องกันอันตรายที่อาจเกิดขึ้นจากก๊าซธรรมชาติรั่วไหล โดยดำเนินการตรวจสอบ ปีละ 1 ครั้ง ภายใต้การกำกับดูแลกรมพัฒนาพลังงานทดแทนและอนุรักษ์พลังงาน (พพ.) | - ไม่พบปัญหา | การสำรวจรอยรั่วของ<br>ท่อลำเลียงก๊าซธรรมชาติ |
