#### 1.1 ความเป็นมาของโครงการและการจัดทำรายงาน

## 1.2 ที่ตั้งโครงการ

## 1.3 รายละเอียดโครงการโดยสังเขป

## ตารางที่ 2.2-1 ผลการปฏิบัติตามมาตรการทั่วไป โครงการก่อสร้างท่าเทียบเรือบริการ ท่าเรือแหลมฉบัง (ระยะดำเนินการ) ระหว่างเดือนกรกฎาคม-ธันวาคม 2568

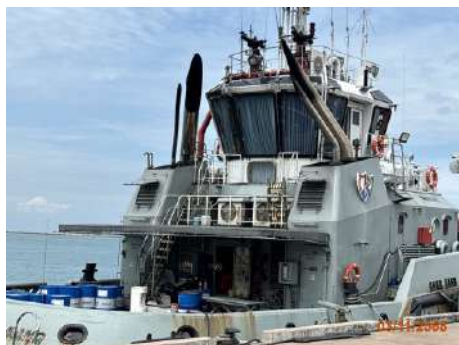
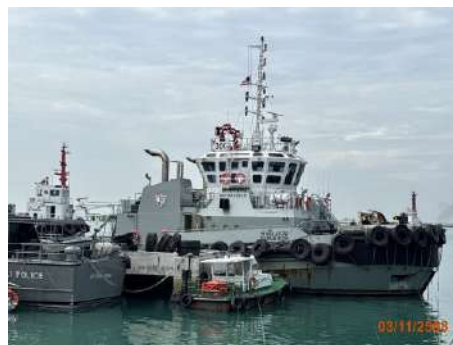
ภาพที่ 2.2-1 เรือบริการ

องค์ประกอบสิ่งแวดล้อม	มาตรการป้องกันและแก้ไขผลกระทบสิ่งแวดล้อม	ผลการปฏิบัติตามมาตรการฯ	ปัญหา/อุปสรรค และข้อเสนอแนะ	เอกสารอ้างอิง
มาตรการทั่วไป	- ท่าเรือแหลมฉบังต้องควบคุมดูแลและกำกับให้ผู้รับเหมางาน ต่างๆ ดำเนินการตามมาตรการป้องกันและแก้ไขผลกระทบ สิ่งแวดล้อม และมาตรการติดตามตรวจสอบคุณภาพ สิ่งแวดล้อมที่เสนอไว้ในรายงานการวิเคราะห์ผลกระทบ สิ่งแวดล้อม โครงการก่อสร้างท่าเทียบเรือบริการ ท่าเรือแหลม ฉบัง อำเภอสัตหีบ จังหวัดชลบุรี อย่างเคร่งครัด	- ปัจจุบันได้ดำเนินการก่อสร้างท่าเทียบเรือบริการแล้วเสร็จ และเปิดให้บริการแล้ว โดยมีการติดตามตรวจสอบการปฏิบัติ ตามมาตรการป้องกันและแก้ไขผลกระทบสิ่งแวดล้อม และ มาตรการติดตามตรวจสอบคุณภาพสิ่งแวดล้อมที่เสนอไว้ใน รายงานฯ อย่างต่อเนื่องทุกปี	-	ภาคผนวก ก หนังสือเห็นชอบ สผ. และมาตรการ ภาพที่ 2.2-1 ท่าเทียบเรือบริการ

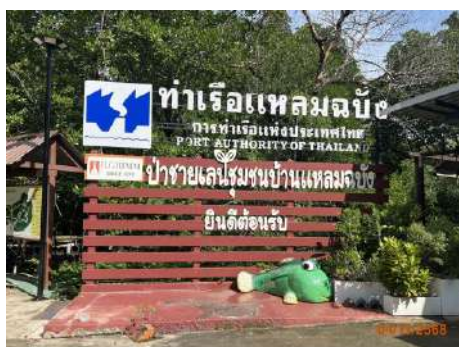
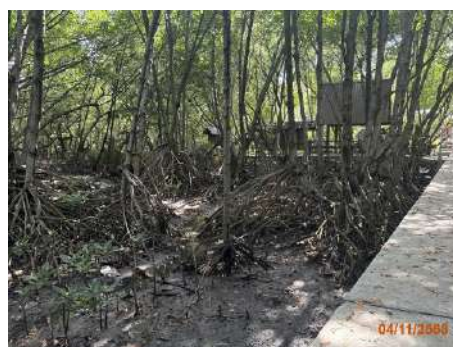
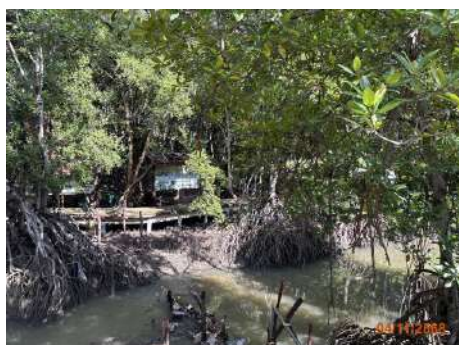
ภาพที่ 2.2-2 ป่าชายเลนบริเวณชุมชนบ้านแหลมฉบัง

3. การใช้ประโยชน์ที่ดิน	- ปรับปรุงพื้นที่ทุ่งหญ้า ป่าละเมาะ และนาร้างให้เป็นพื้นที่สวนสาธารณะหรือแหล่งพักผ่อนหย่อนใจให้ชุมชนโดยรอบพื้นที่โครงการฯ ได้ใช้ประโยชน์ ซึ่งมีการจัดพื้นที่สีเขียว และสิ่งอำนวยความสะดวกให้สำหรับประชาชนเข้ามาใช้ทำกิจกรรม	- ท่าเรือแหลมฉบังมีการปรับปรุงป่าชายเลน บริเวณชุมชนบ้านแหลมฉบัง ให้เป็นพื้นที่พักผ่อนและจัดสรรสิ่งอำนวยความสะดวกสำหรับประชาชนที่เข้ามาใช้ทำกิจกรรม	-	ภาพที่ 2.2-2 ป่าชายเลน ภาคผนวก ข-19 โครงการอนุรักษ์ป่าชายเลน

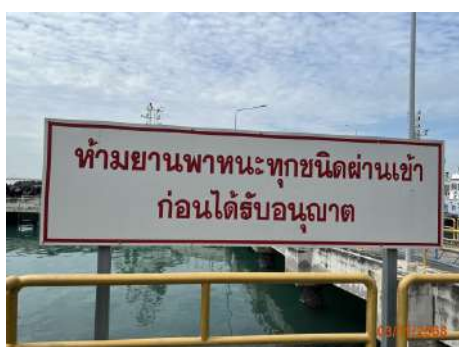
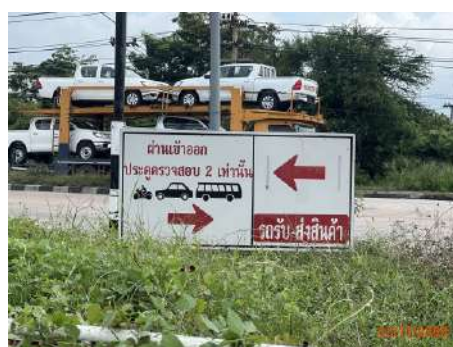
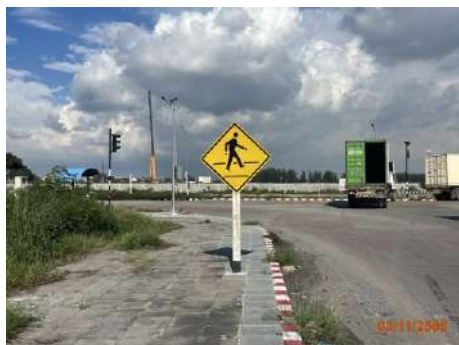
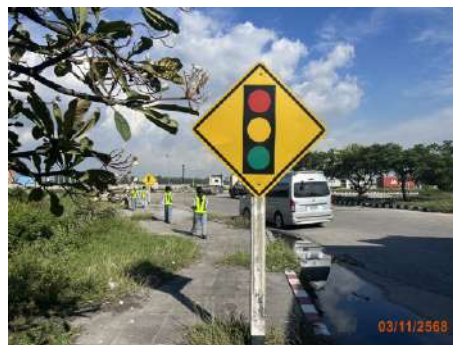
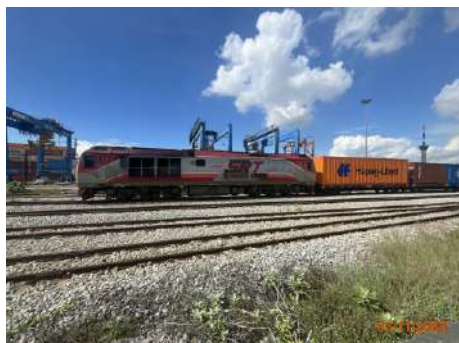
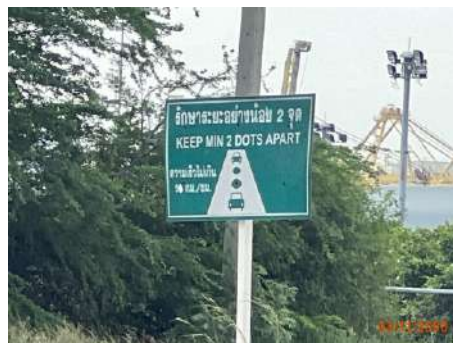
ภาพที่ 2.2-3 ป้ายและเครื่องหมายจราจร

4. การคมนาคมและขนส่ง 4.1 ทางบก	- ติดตั้งป้ายและเครื่องหมายจราจรที่ชัดเจนภายในพื้นที่โครงการ  - ควบคุมรถทุกประเภทในบริเวณโครงการให้ปฏิบัติตามกฎจราจร อย่างเคร่งครัด	- ท่าเรือแหลมฉบังได้ติดตั้งป้ายและเครื่องหมายจราจรไว้ในพื้นที่โครงการ ซึ่งสามารถมองเห็นได้อย่างชัดเจน  - ท่าเรือแหลมฉบังได้ควบคุมให้รถทุกประเภทที่เข้ามาในพื้นที่ท่าเรือฯ ต้องปฏิบัติตามกฎจราจรอย่างเคร่งครัด และมีพนักงานรักษาความปลอดภัยคอยอำนวยความสะดวกบริเวณทางเข้า-ออกของพื้นที่ท่าเรือแหลมฉบัง และท่าเทียบเรือบริการตลอด 24 ชั่วโมง	-  -	ภาพที่ 2.2-3 ป้าย เครื่องหมายจราจร  ภาพที่ 2.2-4 เจ้าหน้าที่รักษาความปลอดภัย

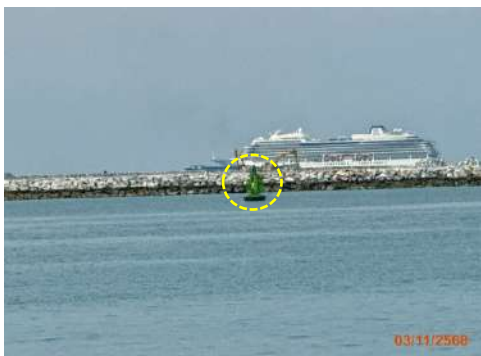
ภาพที่ 2.2-8 ท่อแสดงเขตรองน้ำเดินเรือ

- วางทุ่นแสดงแนวเขตร่องน้ำเดินเรือ (Limit of Fairway) บริเวณหน้าท่าเทียบเรือบริการของท่าเรือแหลมฉบังให้ชัดเจน	- ท่าเรือแหลมฉบังมีการวางทุ่นแสดงแนวเขตร่องน้ำเดินเรือ (Limit of Fairway) บริเวณหน้าท่าเทียบเรือบริการ เพื่อแสดงแนวเขตการเดินเรือ สำหรับเรือที่จะเข้าเทียบท่าบริเวณท่าเทียบเรือบริการ ซึ่งสามารถมองเห็นได้อย่างชัดเจน	-	ภาพที่ 2.2-8 ทุ่นแสดงแนวเขตร่องน้ำเดินเรือ

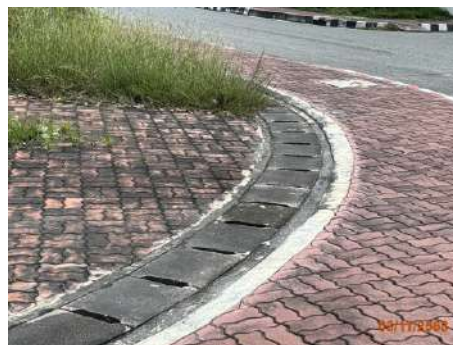
องค์ประกอบสิ่งแวดล้อม	มาตรการป้องกันและแก้ไขผลกระทบสิ่งแวดล้อม	ผลการปฏิบัติตามมาตรการฯ	ปัญหา/อุปสรรค และข้อเสนอแนะ	เอกสารอ้างอิง
5. ระบบบำบัดน้ำเสีย	- มีระบบรวบรวมน้ำล้างรถและบำบัดน้ำเสียจากการล้างรถ	- ปัจจุบันไม่มีการล้างรถในบริเวณพื้นที่ท่าเทียบเรือบริการของท่าเรือแหลมฉบังแต่อย่างใด ทั้งนี้ หากมีการล้างรถในบริเวณดังกล่าว น้ำเสียที่เกิดขึ้นในส่วนนี้จะถูกระบายให้ไหลลงสู่รางระบายน้ำของท่าเรือแหลมฉบังเอง โดยไหลรวบรวมไปบำบัดยังระบบบำบัดน้ำเสียส่วนกลางของท่าเรือแหลมฉบัง ชั้นที่ 2 ต่อไป	-	ภาพที่ 2.2-9 รางระบายน้ำ

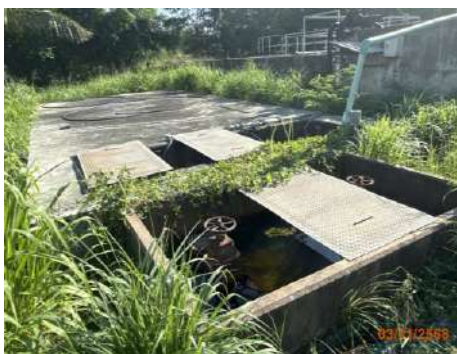
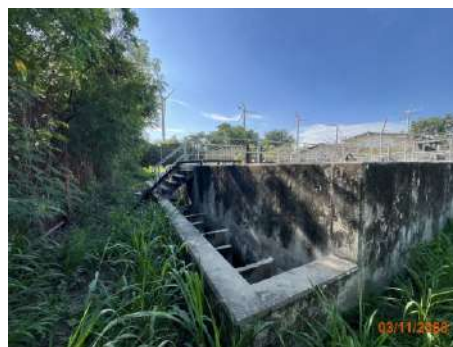
ภาพที่ 2.2-10 ระบบบำบัดน้ำเสียส่วนกลาง (ท่าเรือแหลมฉบัง ชั้นที่ 2)

- จัดทำบ่อดักไขมันและบ่อดักตะกอนก่อนระบายน้ำทิ้งลงสู่รางระบายน้ำ	- พื้นที่บริเวณท่าเทียบเรือบริการไม่มีโรงครัวโรงอาหารหรือการประกอบภายในพื้นที่ ดังนั้น เศษอาหารและคราบไขมันที่เกิดขึ้นในส่วนนี้ จึงมีเพียงไขมันและเศษพลาสติกจากห่อบรรจุอาหารที่พนักงานนำเข้ามารับประทานเท่านั้น โดยท่าเรือแหลมฉบังมีถังดักไขมัน ก่อนระบายน้ำทิ้งลงสู่รางระบายน้ำเพื่อรวบรวมไปบำบัดยังระบบบำบัดน้ำเสียส่วนกลาง (ชั้นที่ 2) ของท่าเรือแหลมฉบังต่อไป	-	ภาพที่ 2.2-10 ระบบบำบัดน้ำเสีย ส่วนกลาง (ชั้นที่ 2)

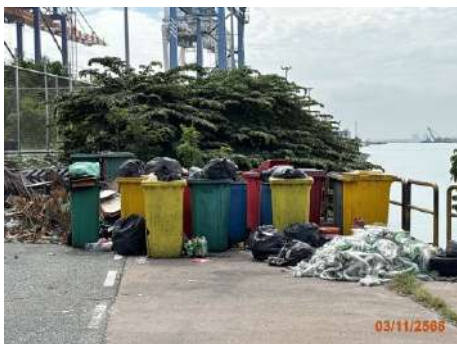
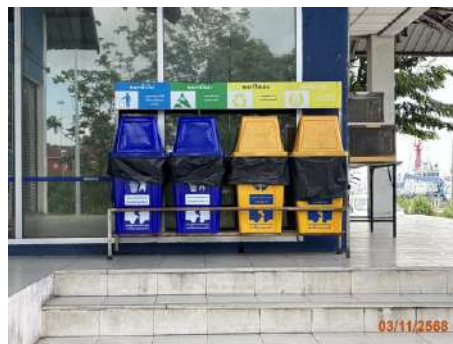
ภาพที่ 2.2-11 ถังขยะภายในพื้นที่ท่าเทียบเรือบริการ

องค์ประกอบสิ่งแวดล้อม	มาตรการป้องกันและแก้ไขผลกระทบสิ่งแวดล้อม	ผลการปฏิบัติตามมาตรการฯ	ปัญหา/อุปสรรค และข้อเสนอแนะ	เอกสารอ้างอิง
6. การจัดการมูลฝอยและกากของเสีย	- จัดให้มีภาชนะรองรับมูลฝอยตั้งวางตามจุดต่างๆ อย่างเพียงพอและดำเนินการจัดเก็บให้หมดทุกวัน เพื่อป้องกันมิให้เกิดปัญหามูลฝอยตกค้าง	- ท่าเรือแหลมฉบังจัดให้มีภาชนะรองรับมูลฝอยตามจุดต่างๆ ในพื้นที่ท่าเทียบเรือบริการฯ ซึ่งดำเนินการเก็บขนโดยท่าเรือแหลมฉบัง และนำไปกำจัดโดยมอบหมายให้หน่วยงานที่ได้รับอนุญาตนำไปกำจัดอย่างเหมาะสมตามกฎหมายต่อไป เพื่อไม่ให้เกิดมูลฝอยตกค้าง	-	ภาคผนวก ข-6 ระเบียบกรมเจ้าท่า การบำบัดของเสีย จากเรือ ภาพที่ 2.2-11 ถึง ขยะแยกประเภท ภาคผนวก ข-7 การจัดการของเสีย

- ดำเนินการตรวจสอบสภาพการใช้งานของภาชนะรองรับมูลฝอยและจัดหาทดแทนทุกระยะ 5 ปี รวมทั้งตรวจสอบ สภาพการใช้งานรถเก็บขนมูลฝอยและจัดซื้อทดแทนคันเดิมที่เสื่อมสภาพทุกระยะ 10 ปี เพื่อให้อุปกรณ์และครุภัณฑ์มีสภาพพร้อมใช้งาน	- ท่าเรือแหลมฉบังมีการตรวจสอบภาชนะรองรับมูลฝอยเป็นประจำ หากพบว่าการชำรุดจะดำเนินการเปลี่ยนใหม่ทันที รวมทั้งมีการตรวจสอบสภาพการใช้งานรถเก็บขนมูลฝอยเป็นประจำเพื่อให้พร้อมใช้งานอยู่เสมอ โดยจะเป็นไปตามแผนงานการซ่อมบำรุงอุปกรณ์ประจำปี		ภาคผนวก ข-7 การจัดการของเสีย ภาพที่ 2.2-11 ถึงขยะแยกประเภท ภาพที่ 2.2-12 รถเก็บขนมูลฝอย

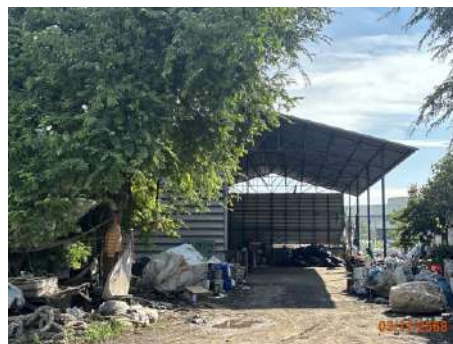
ภาพที่ 2.2-13 สถานที่จัดเก็บกากของเสีย

องค์ประกอบสิ่งแวดล้อม	มาตรการป้องกันและแก้ไขผลกระทบสิ่งแวดล้อม	ผลการปฏิบัติตามมาตรการฯ	ปัญหา/อุปสรรค และข้อเสนอแนะ	เอกสารอ้างอิง
6. การจัดการมูลฝอยและกากของเสีย (ต่อ)	- ปรับปรุงสถานที่จัดเก็บกากของเสียและกำหนดการปฏิบัติงานรวบรวมให้ถูกต้องตามหลักสุขาภิบาล	- ท่าเรือแหลมฉบังมีสถานที่จัดเก็บและรวบรวมของเสีย เพื่อรอส่งกำจัดให้ถูกต้องตามหลักสุขาภิบาล โดยเพื่อให้บริษัท เอกชนที่ได้รับอนุญาตจากกรมโรงงานอุตสาหกรรมนำไปกำจัดต่อไป	-	ภาคผนวก ข-6 ระเบียบกรมเจ้าท่า การบำบัดของเสีย จากเรือ ภาคผนวก ข-7 การจัดการของเสีย ภาพที่ 2.2-13 สถานที่เก็บของเสีย

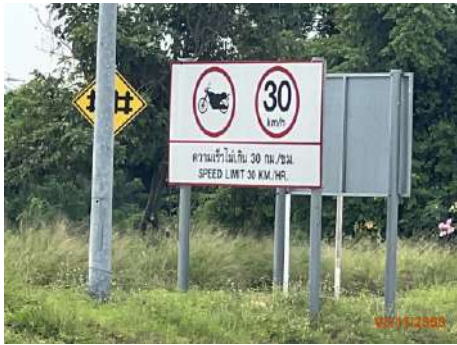
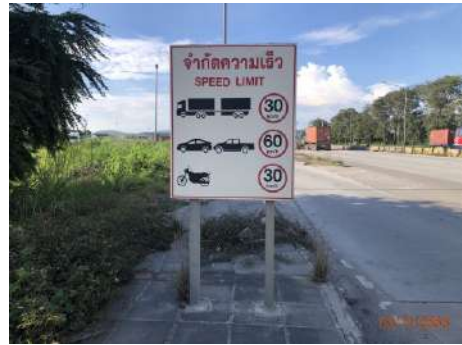
- ท่าเรือแหลมฉบังต้องควบคุมความเร็วของรถบรรทุกที่เข้าในบริเวณท่าเรือแหลมฉบัง เพื่อลดอุบัติเหตุที่อาจเกิดขึ้น	- ท่าเรือแหลมฉบังดำเนินการติดตั้งป้ายจำกัดความเร็วของรถยนต์ และรถบรรทุกที่วิ่งผ่านเข้า-ออกในเขตท่าเรือแหลมฉบัง โดยกำหนดให้ใช้ความเร็วของรถบรรทุกไม่เกิน 30 กิโลเมตร/ชั่วโมง และความเร็วของรถยนต์ไม่เกิน 60 กิโลเมตร/ชั่วโมง เพื่อลดอุบัติเหตุที่อาจเกิดขึ้น	-	ภาคผนวก ข-5 ข้อบังคับการทำเรือ ภาพที่ 2.2-14 ป้ายจำกัดความเร็ว

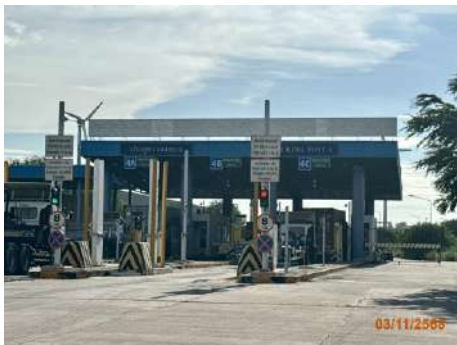
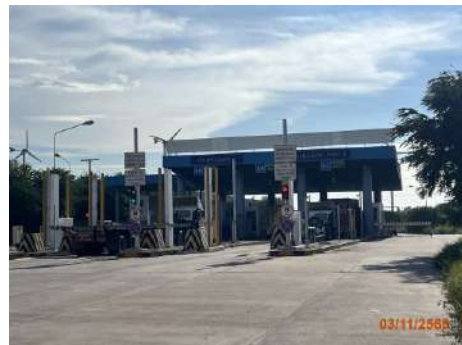
ภาพที่ 2.2-15 ตาข่ายน้ำหนักรถบรรทุก

องค์ประกอบสิ่งแวดล้อม	มาตรการป้องกันและแก้ไขผลกระทบสิ่งแวดล้อม	ผลการปฏิบัติตามมาตรการฯ	ปัญหา/อุปสรรค และข้อเสนอแนะ	เอกสารอ้างอิง
7. คุณค่าต่อคุณภาพชีวิต	- ท่าเรือแหลมฉบังต้องดำเนินการควบคุมและปฏิบัติการด้านการจราจรในพื้นที่ให้เข้มงวดอย่างจริงจังมากขึ้น เนื่องจากประชาชนคาดว่าจะเกิดผลกระทบทางด้านการจราจรสูง เช่น การควบคุมน้ำหนักในการบรรทุกสิ่งของอันจะทำให้ถนนได้รับความเสียหาย เป็นต้น	- ท่าเรือแหลมฉบังดำเนินการติดตั้งป้ายจำกัดความเร็วของรถยนต์ และรถบรรทุกที่วิ่งผ่านเข้า-ออกในเขตท่าเรือแหลมฉบัง โดยกำหนดให้ใช้ความเร็วของรถบรรทุกไม่เกิน 30 กิโลเมตร/ชั่วโมง และความเร็วของรถยนต์ไม่เกิน 60 กิโลเมตร/ชั่วโมง รวมทั้งควบคุมน้ำหนักในการบรรทุกหรือขนส่งสินค้าจากต้นทางโดยมีการชั่งน้ำหนักก่อนออกจากท่าเรือฯ เพื่อป้องกันการชำรุดหรือหลุดตัวของผิวถนน	-	ภาคผนวก ข-5 ข้อบังคับการทำเรือ ภาพที่ 2.2-14 ป้ายจำกัดความเร็ว ภาพที่ 2.2-15 ตาชั่งน้ำหนัก รถบรรทุก

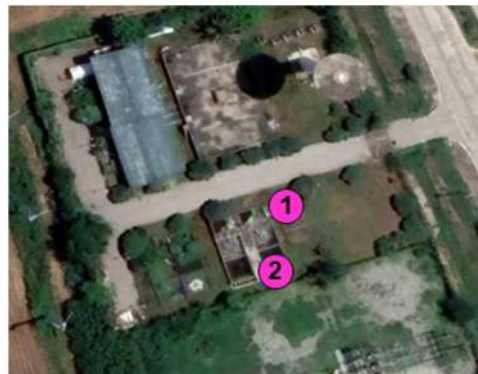
รูปที่ 3.6-1 จุดติดตามตรวจสอบคุณภาพน้ำเสีย

- จุดเก็บตัวอย่างคุณภาพน้ำเสีย
- ① น้ำก่อนเข้าระบบบำบัดน้ำเสีย
- ② น้ำหลังจากจากระบบบำบัดน้ำเสีย
