## การปฏิบัติตามมาตรการป้องกันและแก้ไขผลกระทบสิ่งแวดล้อม

### 2.1 การติดตามตรวจสอบผลการปฏิบัติตามมาตรการป้องกันและแก้ไขผลกระทบสิ่งแวดล้อม

## ตารางที่ 2.2-1 ผลการปฏิบัติตามมาตรการป้องกันและแก้ไขผลกระทบสิ่งแวดล้อม (ระยะดำเนินการ)

โครงการโรงไฟฟ้าน้ำตาลขอนแก่น ของ บริษัท โรงไฟฟ้าน้ำตาลขอนแก่น จำกัด ระหว่างเดือนกรกฎาคม-ธันวาคม 2568

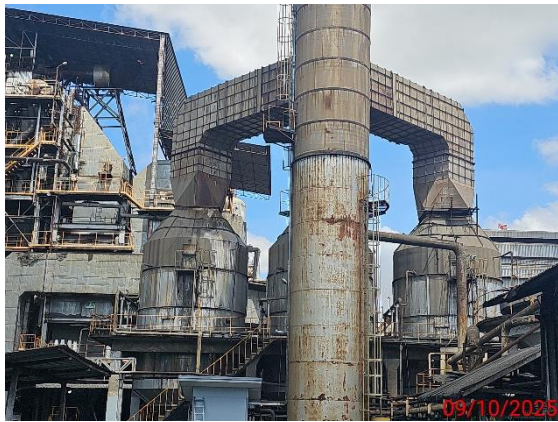
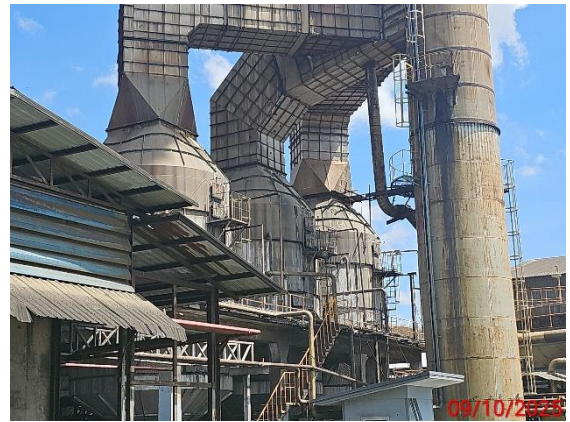
| มาตรการป้องกันและแก้ไขผลกระทบสิ่งแวดล้อม | สถานที่ดำเนินการ | ผลการปฏิบัติตามมาตรการฯ | ปัญหา อุปสรรคที่ไม่สามารถปฏิบัติตามมาตรการและแนวทางแก้ไข | หลักฐานและเอกสารอ้างอิง |
|---|---|---|---|---|
| <b>1. คุณภาพอากาศ</b><br><b>1.1 มาตรการทั่วไป</b><br>- ติดตั้งระบบดักฝุ่นแบบ Wet Scrubber ซึ่งมีประสิทธิภาพในการดักฝุ่นร้อยละ 90 ทั้งในกรณีเดินการผลิตปกติ (Normal Operation) และกรณีพ่นเขม่า (Soot Blow) | หม้อไอน้ำ | - โครงการติดตั้งระบบบำบัดฝุ่นแบบ Wet Scrubber ทั้งหมด 3 ชุด โดยสลับกันใช้งานครั้งละ 2 ชุด ส่วนอีก 1 ชุด สำรองไว้ในกรณีฉุกเฉิน ซึ่งการใช้งานจะสลับกันไปเพื่อไม่ให้ Wet Scrubber ชุดใดทำงานหนักเกินไป | - | - รูปที่ 1 ระบบบำบัดฝุ่นละออง (Wet Scrubber) |

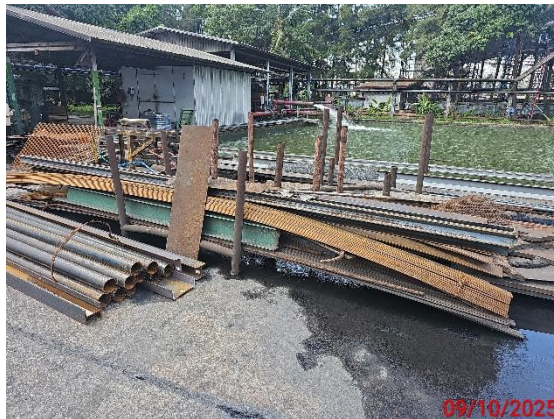
รูปที่ 2 อุปกรณ์อะไหล่สำหรับระบบบำบัดมลพิษทางอากาศ

| มาตรการป้องกันและแก้ไขผลกระทบสิ่งแวดล้อม | สถานที่ดำเนินการ | ผลการปฏิบัติตามมาตรการฯ | ปัญหา อุปสรรค<br>ที่ไม่สามารถปฏิบัติ<br>ตามมาตรการและ<br>แนวทางแก้ไข | หลักฐานและ<br>เอกสารอ้างอิง |
|---|---|---|---|---|
| - กรณีอุปกรณ์ดักฝุ่นขัดข้องต้องควบคุมการระบายฝุ่นละอองออกจากปล่องไม่ให้เกิน 136 มิลลิกรัม/ลูกบาศก์เมตร ในระยะเวลาไม่เกิน 12 ชั่วโมง หากไม่สามารถแก้ไขได้ในเวลาดังกล่าวให้หยุดการผลิตเพื่อตรวจสอบซ่อมบำรุงก่อนเริ่มต้นเดินเครื่องใหม่ | ระบบบำบัดมลพิษทางอากาศ | - โครงการมีอุปกรณ์ดักฝุ่น จำนวน 3 ชุด โดยจะเปิดใช้งานจำนวน 2 ชุด สำหรับควบคุมการระบายฝุ่นละอองที่ออกจากปล่อง ส่วนอีก 1 ชุด สำรองไว้ใช้ในกรณีอุปกรณ์ดักฝุ่นเกิดเหตุขัดข้อง ทั้งนี้โครงการจัดเตรียมอุปกรณ์อะไหล่สำรองสำหรับระบบบำบัดมลพิษทางอากาศสำรองไว้ภายในโครงการ เพื่อสามารถใช้งานได้ทันทีกรณีเกิดเหตุขัดข้อง | - | - รูปที่ 1 ระบบบำบัดฝุ่นละออง (Wet Scrubber)<br>- รูปที่ 2 อุปกรณ์อะไหล่สำรองสำหรับระบบบำบัดมลพิษทางอากาศ |

| มาตรการป้องกันและแก้ไขผลกระทบสิ่งแวดล้อม | สถานที่ดำเนินการ | ผลการปฏิบัติตามมาตรการฯ | ปัญหา อุปสรรค<br>ที่ไม่สามารถปฏิบัติ<br>ตามมาตรการและ<br>แนวทางแก้ไข | หลักฐานและ<br>เอกสารอ้างอิง |
|---|---|---|---|---|
| - จัดเตรียมอุปกรณ์อะไหล่ที่จำเป็นเกี่ยวข้องกับระบบควบคุมมลพิษทางอากาศให้มีจำนวนเพียงพอเพื่อใช้ในการแก้ไขซ่อมแซม เมื่อระบบควบคุมมลพิษทางอากาศขัดข้องได้ทันที | ระบบบำบัดมลพิษทางอากาศ | - โครงการจัดเตรียมอุปกรณ์อะไหล่สำรองสำหรับระบบบำบัดมลพิษทางอากาศไว้ภายในโครงการเพื่อสามารถใช้งานได้ทันทีกรณีระบบควบคุมมลพิษทางอากาศเกิดการขัดข้อง | - | - รูปที่ 2 อุปกรณ์อะไหล่สำรองสำหรับระบบบำบัดมลพิษทางอากาศ |

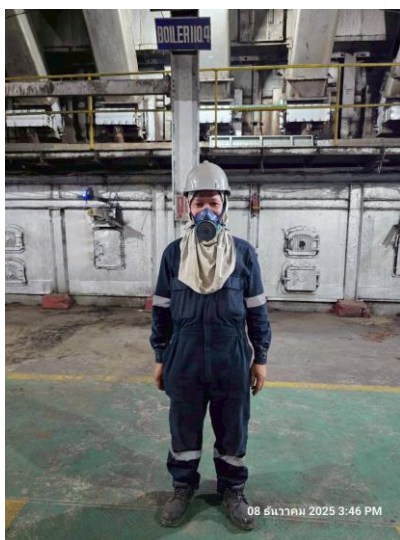
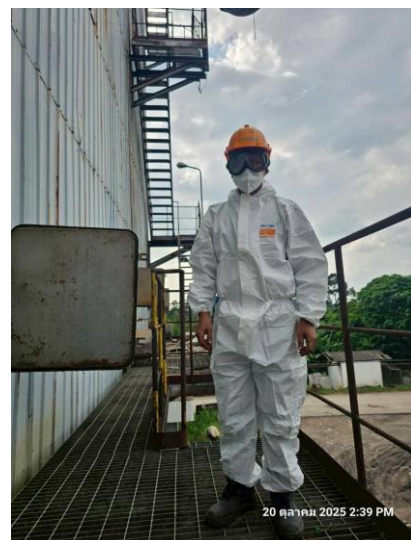
| มาตรการป้องกันและแก้ไขผลกระทบสิ่งแวดล้อม | สถานที่ดำเนินการ | ผลการปฏิบัติตามมาตรการฯ | ปัญหา อุปสรรคที่ไม่สามารถปฏิบัติตามมาตรการและแนวทางแก้ไข | หลักฐานและเอกสารอ้างอิง |
|---|---|---|---|---|
| <b>1.2 มาตรการทั่วไปของพนักงานที่ทำงานในพื้นที่ที่มีโอกาสสัมผัสกับฝุ่นละอองอยู่เป็นประจำ</b><br>- พนักงานที่ปฏิบัติงานในพื้นที่ที่มีความเสี่ยงในการสัมผัสฝุ่นละออง อาทิ อาคารหม้อไอน้ำ ต้องสวมใส่ชุดปฏิบัติงานที่มีติดประกอบด้วยเสื้อแขนยาว กางเกงขายาว รองเท้าบูท สวมหน้ากากกันฝุ่น เพื่อลดการสัมผัสฝุ่นละออง | อาคารหม้อไอน้ำ | - โครงการเคร่งครัดให้พนักงานที่ปฏิบัติงานในพื้นที่ที่มีความเสี่ยง เช่น บริเวณอาคารหม้อไอน้ำ ต้องสวมใส่ชุดปฏิบัติงานที่มีติด เช่น เสื้อแขนยาว และกางเกงขายาว พร้อมทั้งต้องสวมใส่อุปกรณ์ป้องกันอันตรายส่วนบุคคล เช่น รองเท้าบูท หน้ากากกันฝุ่นตลอดระยะเวลาที่ปฏิบัติงาน เพื่อลดการสัมผัสฝุ่นละออง | - | - รูปที่ 3 พนักงานสวมใส่อุปกรณ์ป้องกันอันตรายส่วนบุคคล |

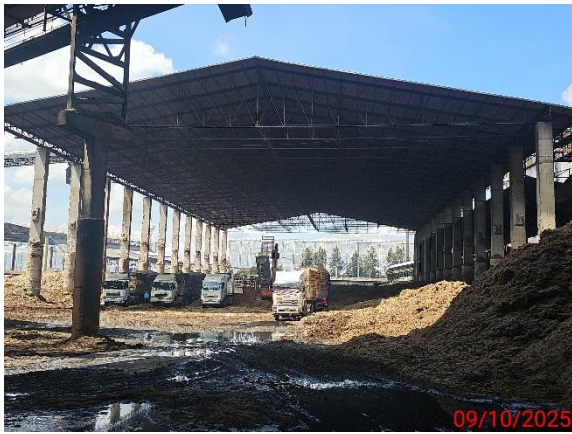
| มาตรการป้องกันและแก้ไขผลกระทบสิ่งแวดล้อม | สถานที่ดำเนินการ | ผลการปฏิบัติตามมาตรการฯ | ปัญหา อุปสรรคที่ไม่สามารถปฏิบัติตามมาตรการและแนวทางแก้ไข | หลักฐานและเอกสารอ้างอิง |
|---|---|---|---|---|
| <b>1.3 การหลีกเลี่ยงการอ้อยเข้าสู่ห้องเผาไหม้ของหม้อไอน้ำ</b><br>- สร้างอาคารกันฝนเก็บกากอ้อยขนาดพื้นที่ 5,000 ตารางเมตร จำนวน 1 แห่ง เพื่อเก็บสำรองกากอ้อยไว้ใช้งานในช่วงฤดูฝน | ลานกองเก็บกากอ้อยของโรงงานน้ำตาลขอนแก่น | - โครงการมีประสานงานกับบริษัท น้ำตาลขอนแก่น สร้างอาคารกันน้ำฝนเก็บกากอ้อยขนาดพื้นที่ 5,000 ตารางเมตร จำนวน 1 แห่ง เพื่อเก็บสำรองกากอ้อยไว้ใช้งานในช่วงฤดูฝน | - | - รูปที่ 4 อาคารเก็บกากอ้อย |

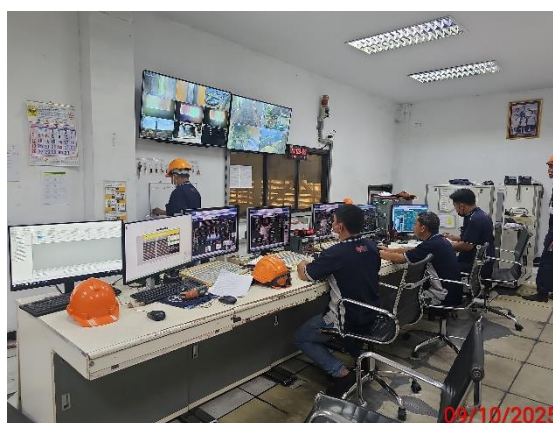
รูปที่ 7 ห้องควบคุมระบบสายพานลำเลียง

| มาตรการป้องกันและแก้ไขผลกระทบสิ่งแวดล้อม | สถานที่ดำเนินการ | ผลการปฏิบัติตามมาตรการฯ | ปัญหา อุปสรรค<br>ที่ไม่สามารถปฏิบัติ<br>ตามมาตรการและ<br>แนวทางแก้ไข | หลักฐานและ<br>เอกสารอ้างอิง |
|---|---|---|---|---|
| - พนักงานควบคุมระบบสายพานลำเลียงต้องตรวจสอบระบบลำเลียงให้อยู่ในสภาพพร้อมการใช้งานอยู่เสมอ | บริเวณหม้อไอน้ำและระบบสายพานลำเลียง | - โครงการมีเจ้าหน้าที่ตรวจสอบดูแลระบบสายพานลำเลียง และทำการตรวจสอบเครื่องจักรให้มีสภาพพร้อมการใช้งานอยู่เสมอ | - | - รูปที่ 7 ห้องควบคุมระบบสายพานลำเลียง<br>- ภาพผนวก 3ข |

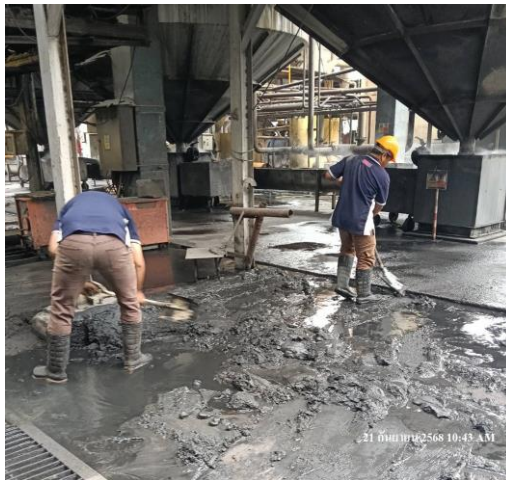
| มาตรการป้องกันและแก้ไขผลกระทบสิ่งแวดล้อม | สถานที่ดำเนินการ | ผลการปฏิบัติตามมาตรการฯ | ปัญหา อุปสรรค<br>ที่ไม่สามารถปฏิบัติ<br>ตามมาตรการและ<br>แนวทางแก้ไข | หลักฐานและ<br>เอกสารอ้างอิง |
|---|---|---|---|---|
| <b>1.4 การควบคุมฝุ่นถ่านหินไม่ให้ฟุ้งกระจายในบรรยากาศ</b><br>- จัดให้มีพนักงานทำความสะอาดเพื่อกวาดเศษถ่านหินที่ตกบนพื้นบริเวณปล่องหม้อไอน้ำเพื่อป้องกันการฟุ้งกระจายของถ่านหินละ 1 ครั้ง | บริเวณปล่องหม้อไอน้ำ | - โครงการมีเจ้าหน้าที่ทำความสะอาดในบริเวณหม้อไอน้ำ และบริเวณพื้นที่โครงการอย่างน้อยวันละ 3 ครั้ง ทุกกะการทำงาน | - | - รูปที่ 8 พนักงานทำความสะอาดบริเวณหม้อไอน้ำ |

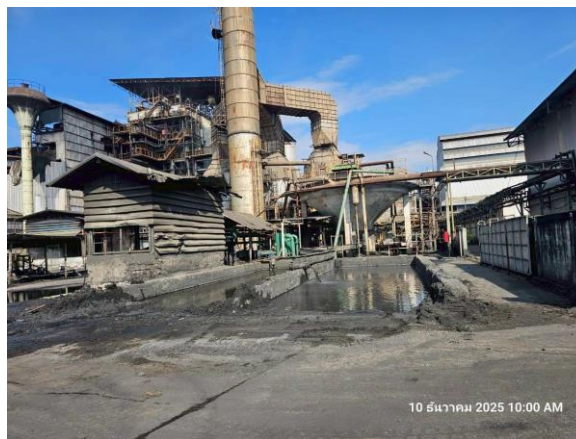
รูปที่ 9 ป่อเก็บเถ้า

| มาตรการป้องกันและแก้ไขผลกระทบสิ่งแวดล้อม | สถานที่ดำเนินการ | ผลการปฏิบัติตามมาตรการฯ | ปัญหา อุปสรรค<br>ที่ไม่สามารถปฏิบัติ<br>ตามมาตรการและ<br>แนวทางแก้ไข | หลักฐานและ<br>เอกสารอ้างอิง |
|---|---|---|---|---|
| <b>1.4 การควบคุมฝุ่นละอองในพื้นที่ให้ฟุ้งกระจาย<br/>ในบรรยากาศ (ต่อ)</b><br>- กรณีน้ำในบ่อเก็บมีความเข้มข้นเกินเกณฑ์กำหนดให้ทำการเปลี่ยนบ่อเก็บและดูดน้ำในบ่อเก็บให้แห้งแล้วนำน้ำกลับมาใช้ใหม่ในระบบลำเลียงถ่าน | บ่อเก็บถ่าน | - โครงการจะทำการดูดน้ำในบ่อเก็บ กรณีน้ำในบ่อเก็บมีความเข้มข้นสูง และนำน้ำกลับมาใช้ใหม่ในระบบลำเลียงถ่าน | - | - รูปที่ 9 บ่อเก็บถ่าน |

| มาตรการป้องกันและแก้ไขผลกระทบสิ่งแวดล้อม | สถานที่ดำเนินการ | ผลการปฏิบัติตามมาตรการฯ | ปัญหา อุปสรรคที่ไม่สามารถปฏิบัติตามมาตรการและแนวทางแก้ไข | หลักฐานและเอกสารอ้างอิง |
|---|---|---|---|---|
| - จัดให้มีบ่อเก็บเถ้า (Ash Pond) ขนาดบ่อละ 76.5 ลบ.ม. รวม 2 บ่อทั้งนี้จะต้องหมั่นตรวจสอบซ่อมบำรุงอย่างสม่ำเสมอเพื่อรักษาประสิทธิภาพในการทำงาน | ภายในพื้นที่โครงการ | - โครงการจัดให้มีบ่อเก็บเถ้า (Ash Pond) จำนวน 2 บ่อ ความจุรวม 153 ลบ.ม. ซึ่งมีเจ้าหน้าที่การตรวจสอบและซ่อมบำรุงอย่างสม่ำเสมอ เพื่อรักษาประสิทธิภาพในการทำงานตามแผนงานซ่อมบำรุงรักษาเครื่องจักร ประจำปี 2568 | - | <ul style="list-style-type: none"> <li>- รูปที่ 9 บ่อเก็บเถ้า</li> <li>- ภาพผนวก 1ข</li> </ul> |

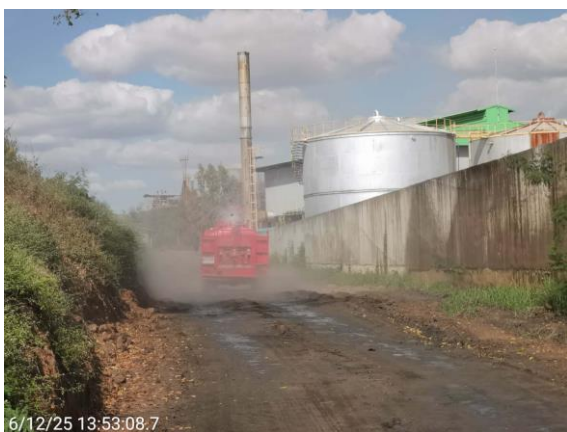
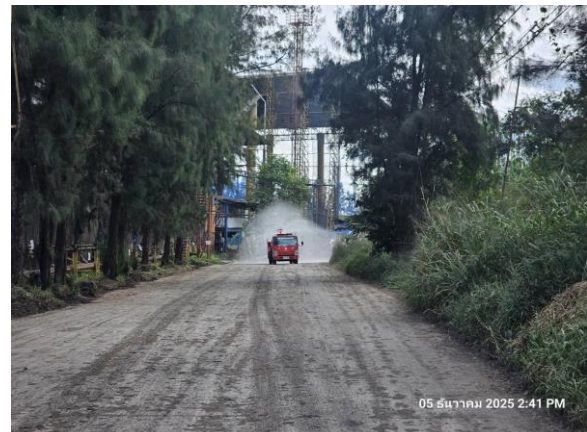
รูปที่ 10 การฉีดพรมน้ำเส้นทางลำเลียงเถ้า

| มาตรการป้องกันและแก้ไขผลกระทบสิ่งแวดล้อม | สถานที่ดำเนินการ | ผลการปฏิบัติตามมาตรการฯ | ปัญหา อุปสรรค<br>ที่ไม่สามารถปฏิบัติ<br>ตามมาตรการและ<br>แนวทางแก้ไข | หลักฐานและ<br>เอกสารอ้างอิง |
|---|---|---|---|---|
| - ในเส้นทางการลำเลียงถ่าน ถ้าสภาพถนนอาจก่อให้เกิดฝุ่นได้ก่อนการลำเลียงให้ทำการรดน้ำเส้นทางการลำเลียงก่อนเพื่อป้องกันการฟุ้งกระจายของฝุ่นละออง | พื้นที่โครงการ | - โครงการจัดให้มีการฉีดพรมน้ำ บริเวณภายในพื้นที่โครงการและตลอดเส้นทางการลำเลียงถ่าน อย่างน้อยวันละ 1 ครั้ง และในช่วงเปิดหีบ วันละ 1-2 ครั้ง เพื่อป้องกันการฟุ้งกระจายของฝุ่นละอองขณะรถวิ่งในพื้นที่ของโครงการ | - | - รูปที่ 10 การฉีดพรมน้ำเส้นทางการลำเลียงถ่าน |

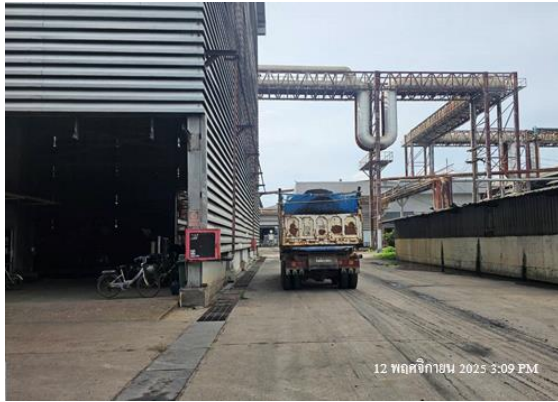
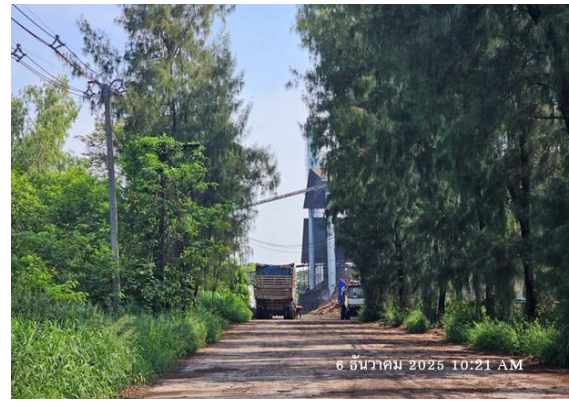
รูปที่ 11 รถบรรทุกเข้ามีผ้าใบปิดคลุม

| มาตรการป้องกันและแก้ไขผลกระทบสิ่งแวดล้อม | สถานที่ดำเนินการ | ผลการปฏิบัติตามมาตรการฯ | ปัญหา อุปสรรค<br>ที่ไม่สามารถปฏิบัติ<br>ตามมาตรการและ<br>แนวทางแก้ไข | หลักฐานและ<br>เอกสารอ้างอิง |
|---|---|---|---|---|
| - สภาพรถบรรทุกถ่านต้องอยู่ในสภาพดีพร้อมใช้งานเพื่อป้องกันถ่านตกหล่นในระหว่างการขนส่ง | พื้นที่โครงการ | - โครงการมีข้อกำหนดแจ้งให้บริษัทผู้รับเหมาที่เข้ามาบรรทุกถ่านทุกคันต้องตรวจสอบสภาพรถให้อยู่ในสภาพดีและมีการใช้ผ้าใบปิดคลุมส่วนบรรทุกป้องกันการตกหล่นของถ่านระหว่างการขนส่ง | - | - รูปที่ 11 รถบรรทุกถ่าน<br>- ภาพผนวก 4ข |

| มาตรการป้องกันและแก้ไขผลกระทบสิ่งแวดล้อม | สถานที่ดำเนินการ | ผลการปฏิบัติตามมาตรการฯ | ปัญหา อุปสรรค<br>ที่ไม่สามารถปฏิบัติ<br>ตามมาตรการและ<br>แนวทางแก้ไข | หลักฐานและ<br>เอกสารอ้างอิง |
|---|---|---|---|---|
| - จำกัดความเร็วของรถบรรทุกสารเคมีและเข้าไม่เกิน<br>60 กม./ชม. ในเส้นทางลำเลียง และจำกัดความเร็ว<br>ไม่เกิน 20 กม./ชม. ภายในพื้นที่โครงการ ทั้งนี้<br>รถบรรทุกเข้าทุกคันจะต้องมีผ้าใบปิดคลุม เพื่อป้องกัน<br>การฟุ้งกระจายและตกหล่น | ภายในพื้นที่โครงการและ<br>เส้นทางขนส่งภายนอก | - โครงการได้แจ้งข้อกำหนด ให้รถบรรทุกปฏิบัติตาม<br>กฎจราจรอย่างเคร่งครัด โดยมีการจำกัดความเร็ว<br>ไม่เกิน 20 กม./ชั่วโมง บริเวณถนนภายในพื้นที่<br>โครงการรวมทั้งรถบรรทุกเข้าทุกคันจะต้องมี<br>ผ้าใบปิดคลุม เพื่อป้องกันการฟุ้งกระจายและ<br>ตกหล่น | - | - รูปที่ 11 รถบรรทุกเข้า<br>- รูปที่ 20 ป้ายจำกัด<br>ความเร็ว |

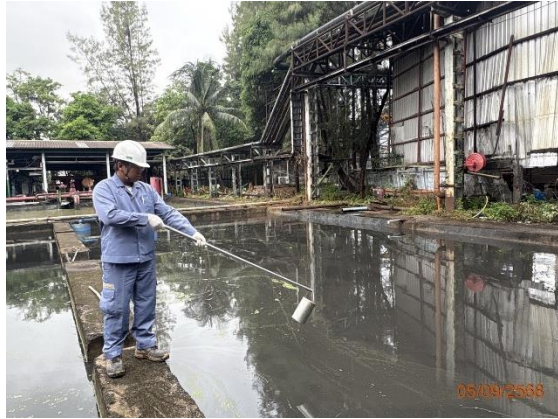
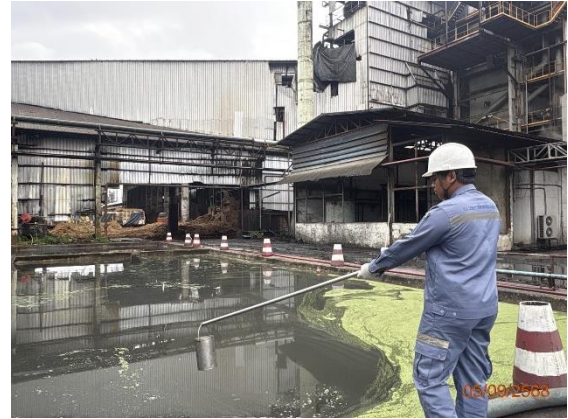
รูปที่ 16 ระบบบำบัดน้ำเสียของโครงการ

| มาตรการป้องกันและแก้ไขผลกระทบสิ่งแวดล้อม | สถานที่ดำเนินการ | ผลการปฏิบัติตามมาตรการฯ | ปัญหา อุปสรรคที่ไม่สามารถปฏิบัติตามมาตรการและแนวทางแก้ไข | หลักฐานและเอกสารอ้างอิง |
|---|---|---|---|---|
| - จัดให้มีระบบถังแยกน้ำและน้ำมัน (Oil Separator) เพื่อบำบัดน้ำฝนปนเปื้อน/น้ำมันปนเปื้อนน้ำมัน โดยน้ำมันที่รวบรวมได้ให้จัดส่งให้ศูนย์กำจัดกากของเสียอุตสาหกรรมที่ได้รับอนุญาตจากกระทรวงอุตสาหกรรมนำไปกำจัด ส่วนน้ำปราศจากการปนเปื้อนน้ำมันให้ส่งไปบำบัดยังระบบบำบัดน้ำเสีย | ภายในพื้นที่โครงการ | - โครงการทำการได้ติดตั้งระบบถังแยกน้ำและน้ำมัน (Oil Separator) จำนวน 1 ชุด เพื่อบำบัดน้ำฝนปนเปื้อนหรือน้ำมันปนเปื้อนน้ำมัน โดยน้ำมันที่แยกออกมาจะรวบรวมใส่ถังที่มีฝาปิดมิดชิดขนาด 200 ลิตร เก็บไว้ในอาคารเก็บกากของเสียก่อนประสานงานให้บริษัทที่ได้รับอนุญาตจากกรมโรงงานอุตสาหกรรมเข้ามารับไปกำจัดต่อไป ส่วนน้ำที่แยกน้ำมันออกแล้วจะส่งไปบำบัดยังระบบบำบัดน้ำเสียของโครงการต่อไป | - | - รูปที่ 14 ระบบถังแยกน้ำและน้ำมัน (Oil Separator)<br>- รูปที่ 15 อาคารเก็บกากของเสีย<br>- รูปที่ 16 ระบบบำบัดน้ำเสีย<br>- ภาคผนวก 5ข |

บ่อพักน้ำทิ้งรวม

บ่อบำบัดน้ำเสียบ่อสุดท้าย

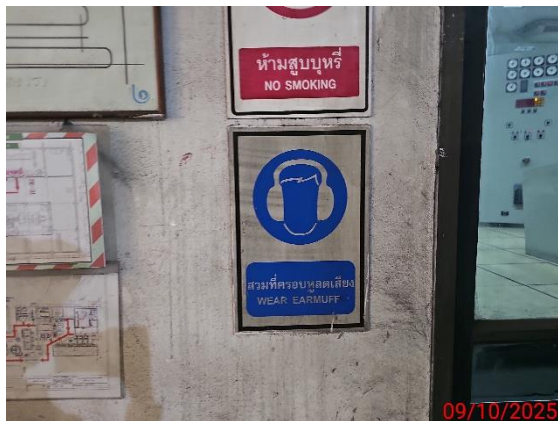
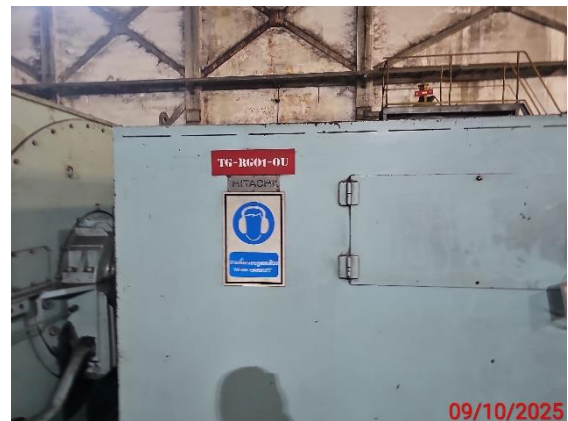
รูปที่ 17 ป้ายเตือนบริเวณที่มีเสียงดัง

| มาตรการป้องกันและแก้ไขผลกระทบสิ่งแวดล้อม | สถานที่ดำเนินการ | ผลการปฏิบัติตามมาตรการฯ | ปัญหา อุปสรรค<br>ที่ไม่สามารถปฏิบัติ<br>ตามมาตรการและ<br>แนวทางแก้ไข | หลักฐานและ<br>เอกสารอ้างอิง |
|---|---|---|---|---|
| <b>3. เสียง</b><br>- จัดทำสัญลักษณ์หรือป้ายเตือนในบริเวณที่มีระดับเสียงดังเกิน 85 เดซิเบล (เอ)<br>- จัดให้มีอุปกรณ์ป้องกันอันตรายส่วนบุคคล อาทิ ที่ครอบหู/ที่อุดหู สำหรับพนักงานที่ปฏิบัติงานหรือผู้ที่เข้าไปในบริเวณที่มีโอกาสได้รับเสียงดังเกินกว่า 85 เดซิเบล (เอ) และมีอุปกรณ์ดังกล่าวสำรองไว้อย่างเพียงพอ | ภายในพื้นที่โครงการ<br><br>ภายในพื้นที่โครงการ | - โครงการติดป้ายสัญลักษณ์เตือนในบริเวณพื้นที่ที่มีระดับเสียงดังเกิน 85 เดซิเบล (เอ)<br>- โครงการจัดเตรียมอุปกรณ์ป้องกันอันตรายส่วนบุคคลให้กับพนักงานทุกคน และกำหนดให้บริษัทผู้รับเหมาที่เข้ามาทำงานในพื้นที่เสียงดังต้องสวมใส่อุปกรณ์ป้องกันอันตรายส่วนบุคคลตลอดระยะเวลาที่ปฏิบัติงาน | - | - รูปที่ 17 ป้ายเตือนบริเวณที่มีเสียงดัง<br>- รูปที่ 3 พนักงานสวมใส่อุปกรณ์ป้องกันอันตรายส่วนบุคคล<br>- รูปที่ 18 อุปกรณ์ป้องกันอันตรายส่วนบุคคล |

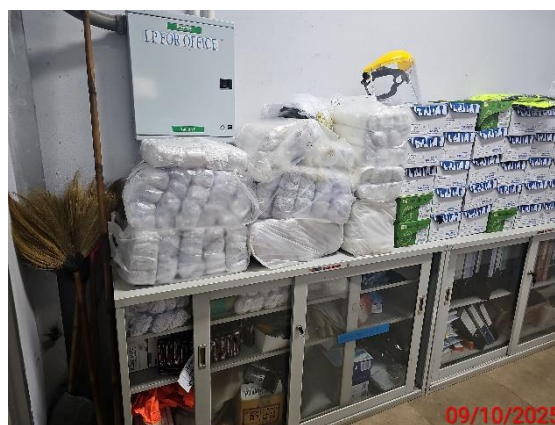
| มาตรการป้องกันและแก้ไขผลกระทบสิ่งแวดล้อม | สถานที่ดำเนินการ | ผลการปฏิบัติตามมาตรการฯ | ปัญหา อุปสรรคที่ไม่สามารถปฏิบัติตามมาตรการและแนวทางแก้ไข | หลักฐานและเอกสารอ้างอิง |
|---|---|---|---|---|
| <b>8. อาชีวอนามัยและความปลอดภัย (ต่อ)</b><br>- จัดเตรียมอุปกรณ์ป้องกันอันตรายส่วนบุคคลให้เพียงพอและเหมาะสมกับประเภทงานแก่พนักงาน เช่น ที่ครอบหู ที่อุดหู แวนตานิรภัย รองเท้านิรภัย ถุงมือ หน้ากาก เป็นต้น | ภายในพื้นที่โครงการ | - โครงการจัดเตรียมอุปกรณ์ป้องกันอันตรายส่วนบุคคลสำหรับพนักงานไว้อย่างเพียงพอและเหมาะสมกับประเภทงาน เช่น ที่ครอบหู ที่อุดหู แวนตานิรภัย รองเท้านิรภัย ถุงมือ หน้ากาก เป็นต้น | - | - รูปที่ 3 พนักงานสวมใส่อุปกรณ์ป้องกันอันตรายส่วนบุคคล<br>- รูปที่ 18 อุปกรณ์ป้องกันอันตรายส่วนบุคคล |

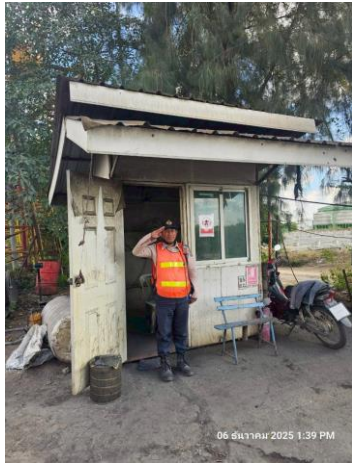
รูปที่ 19 เจ้าหน้าที่อำนวยความสะดวกด้านจราจร

| มาตรการป้องกันและแก้ไขผลกระทบสิ่งแวดล้อม | สถานที่ดำเนินการ | ผลการปฏิบัติตามมาตรการฯ | ปัญหา อุปสรรค<br>ที่ไม่สามารถปฏิบัติ<br>ตามมาตรการและ<br>แนวทางแก้ไข | หลักฐานและ<br>เอกสารอ้างอิง |
|---|---|---|---|---|
| <b>4. การคมนาคม (ต่อ)</b><br><br>- จัดเจ้าหน้าที่อำนวยความสะดวกและดูแลการ<br>เข้า-ออกของรถบรรทุกสารเคมีและเข้าในพื้นที่โครงการ<br>ตลอดเวลา | ภายในพื้นที่โครงการ | - โครงการมีเจ้าหน้าที่อำนวยความสะดวกและ<br>ดูแลการเข้า-ออกของรถบรรทุกสารเคมีและเข้า<br>ในพื้นที่โครงการตลอดเวลา | - | - รูปที่ 19 เจ้าหน้าที่<br>อำนวยความสะดวก<br>ด้านจราจร |

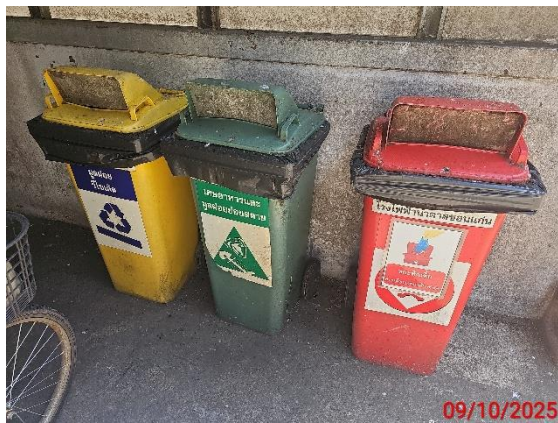
รูปที่ 21 ถังขยะในพื้นที่โครงการ

| มาตรการป้องกันและแก้ไขผลกระทบสิ่งแวดล้อม | สถานที่ดำเนินการ | ผลการปฏิบัติตามมาตรการฯ | ปัญหา อุปสรรค<br>ที่ไม่สามารถปฏิบัติ<br>ตามมาตรการและ<br>แนวทางแก้ไข | หลักฐานและ<br>เอกสารอ้างอิง |
|---|---|---|---|---|
| <b>5. การจัดการกากของเสีย (ต่อ)</b><br>- จัดเตรียมถังมูลฝอยเพื่อรองรับมูลฝอยทั่วไปที่เกิดขึ้นภายในโครงการอย่างเพียงพอก่อนรวบรวมนำไปกำจัดอย่างถูกหลักสุขาภิบาลต่อไปในพื้นที่ฝังกลบของเทศบาลนครขอนแก่น | ภายในพื้นที่โครงการ | - โครงการจัดเตรียมถังมูลฝอยเพื่อรองรับขยะมูลฝอยทั่วไปที่เกิดขึ้นภายในโครงการ และให้ บริษัท น้ำตาลขอนแก่น จำกัด (มหาชน) เป็นผู้ประสานงานให้เทศบาลตำบลลำน้ำพองเข้ามาดำเนินการเก็บขนทุกวันเสาร์เพื่อนำไปกำจัดอย่างถูกวิธีต่อไป | - | - รูปที่ 21 ถังขยะในพื้นที่โครงการ<br>- ภาพผนวก 7ข |

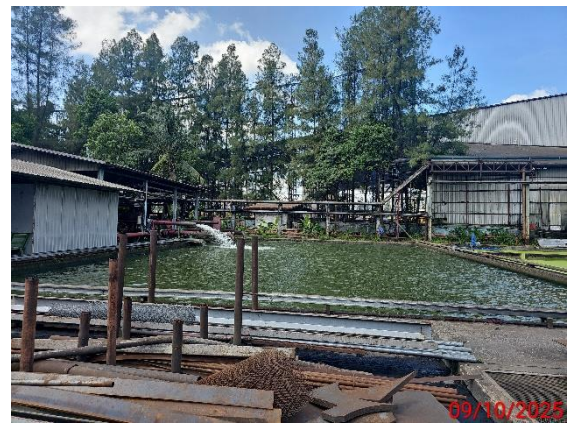
รูปที่ 22 บ่อรวบรวมน้ำฝน

| มาตรการป้องกันและแก้ไขผลกระทบสิ่งแวดล้อม | สถานที่ดำเนินการ | ผลการปฏิบัติตามมาตรการฯ | ปัญหา อุปสรรคที่ไม่สามารถปฏิบัติตามมาตรการและแนวทางแก้ไข | หลักฐานและเอกสารอ้างอิง |
|---|---|---|---|---|
| <b>6. การระบายน้ำและป้องกันน้ำท่วม</b> <ul style="list-style-type: none"> <li>- จัดสร้างระบบรวบรวมน้ำฝนภายในพื้นที่โครงการ เชื่อมต่อกับบ่อเก็บน้ำฝนขนาด 1,000 ลบ.ม. ก่อนนำกลับมาใช้ใหม่</li> </ul> | ภายในพื้นที่โครงการ | - โครงการมีระบบรวบรวมน้ำฝนภายในพื้นที่โครงการเชื่อมต่อกับบ่อเก็บน้ำฝนขนาด 1,000 ลบ.ม. ก่อนนำกลับมาใช้ในการรดน้ำต้นไม้ หรือ ฉีดพรมบริเวณพื้นที่โดยรอบหม้อไอน้ำ | - | <ul style="list-style-type: none"> <li>- รูปที่ 22 บ่อรวบรวมน้ำฝน</li> <li>- รูปที่ 23 การฉีดพรมน้ำบริเวณหม้อไอน้ำ</li> </ul> |

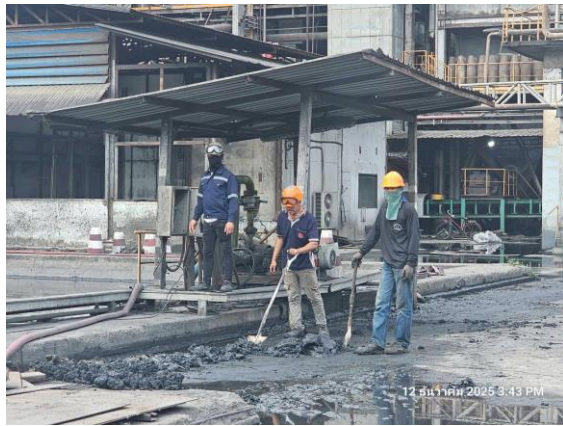
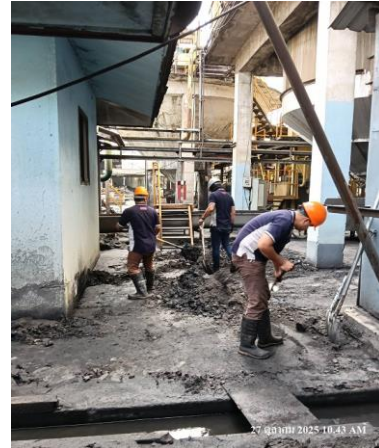
รูปที่ 25 การขุดลอกระบบระบายน้ำ

| มาตรการป้องกันและแก้ไขผลกระทบสิ่งแวดล้อม | สถานที่ดำเนินการ | ผลการปฏิบัติตามมาตรการฯ | ปัญหา อุปสรรคที่ไม่สามารถปฏิบัติตามมาตรการและแนวทางแก้ไข | หลักฐานและเอกสารอ้างอิง |
|---|---|---|---|---|
| - ขุดลอกระบบระบายน้ำเป็นประจำเพื่อป้องกันการอุดตันและต้นเหิน | ภายในพื้นที่โครงการ | - โครงการมีเจ้าหน้าที่ดูแลตรวจสอบทำความสะอาดรางระบายน้ำภายในพื้นที่โครงการเบื้องต้นทุกวัน เพื่อป้องกันการอุดตันของระบบระบายน้ำโดย และมีการขุดลอกเป็นประจำ | - | <ul style="list-style-type: none"> <li>- รูปที่ 24 รางระบายน้ำ</li> <li>- รูปที่ 25 การขุดลอกระบบระบายน้ำ</li> </ul> |

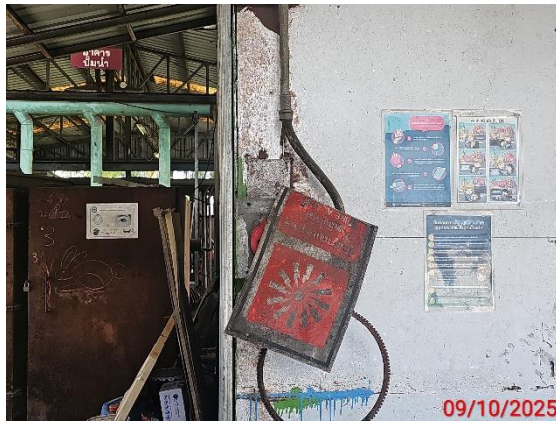
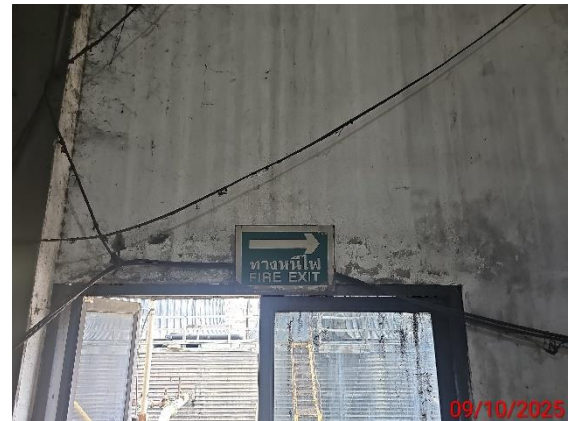
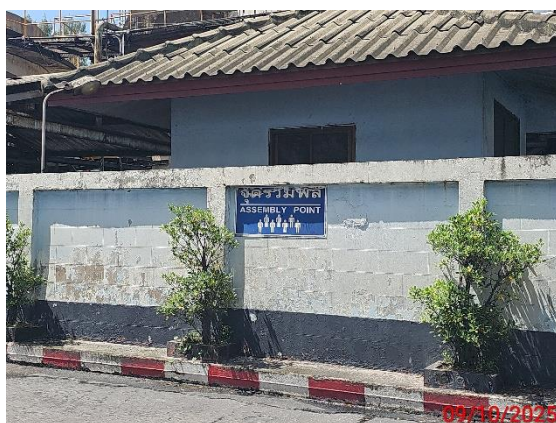
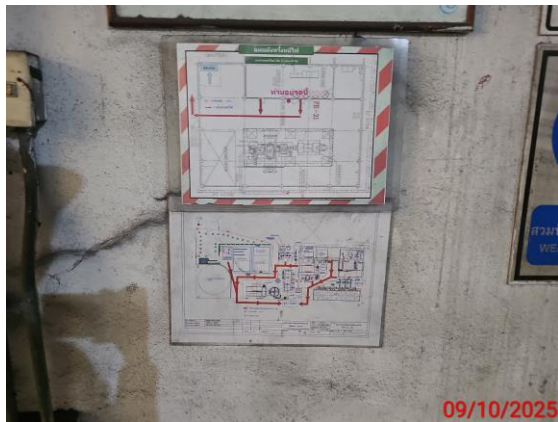
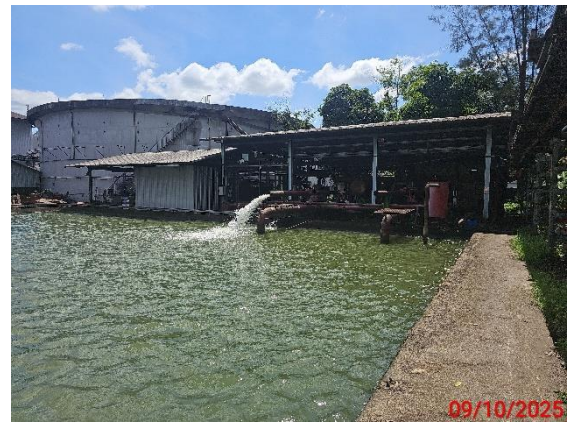
รูปที่ 26 ระบบเตือนภัยและอุปกรณ์ระงับอัคคีภัย

| มาตรการป้องกันและแก้ไขผลกระทบสิ่งแวดล้อม | สถานที่ดำเนินการ | ผลการปฏิบัติตามมาตรการฯ | ปัญหา อุปสรรค<br>ที่ไม่สามารถปฏิบัติ<br>ตามมาตรการและ<br>แนวทางแก้ไข | หลักฐานและ<br>เอกสารอ้างอิง |
|---|---|---|---|---|
| - จัดให้มีระบบตรวจสอบ ตรวจจับ และสัญญาณ<br>เตือนภัยแบบอัตโนมัติ เพื่อเตือนภัยแก่พนักงานใน<br>การเตรียมพร้อมในกรณีเกิดเหตุฉุกเฉิน | ภายในพื้นที่โครงการ | - โครงการติดตั้งสัญญาณเตือนภัยอัตโนมัติในพื้นที่โครงการ<br>เพื่อเตือนภัยแก่พนักงานในกรณีเกิดเหตุฉุกเฉิน | - | - รูปที่ 26 ระบบเตือน<br>ภัยและอุปกรณ์ระงับ<br>อัคคีภัย<br>- ภาคผนวก 18ข |
| - จัดให้มีอุปกรณ์ในการดับเพลิงอย่างเพียงพอตาม<br>กฎหมายหรือมาตรฐานสากลกำหนดไว้ | ภายในพื้นที่โครงการ | - โครงการจัดเตรียมอุปกรณ์ในการดับเพลิงภายในพื้นที่<br>โครงการ ซึ่งเป็นไปตามกฎหมายหรือมาตรฐานสากลกำหนด<br>เช่น ถังดับเพลิงแบบมือถือ ถังดับเพลิงเคมี รถดับเพลิง และ<br>การตรวจสอบเป็นประจำทุกเดือน | - | - รูปที่ 26 ระบบเตือน<br>ภัยและอุปกรณ์ระงับ<br>อัคคีภัย<br>- ภาคผนวก 18ข |

สัญญาณเสียงแจ้งเตือนเหตุไฟไหม้ (Alarm bell)

ป้ายแสดงทางหนีไฟ

จุดรวมพล

ไฟฉุกเฉิน

แผนผังแสดงการหนีไฟกรณีเกิดเหตุฉุกเฉิน

น้ำสำรองดับเพลิง

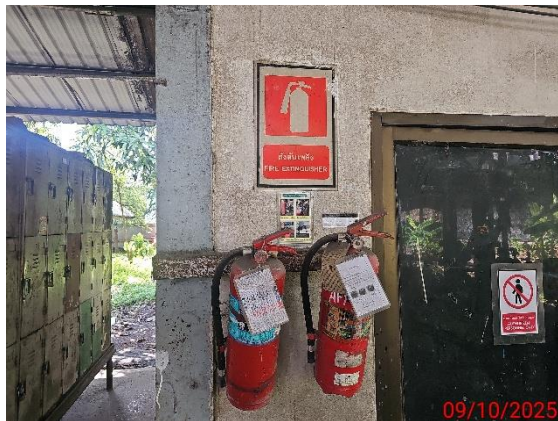
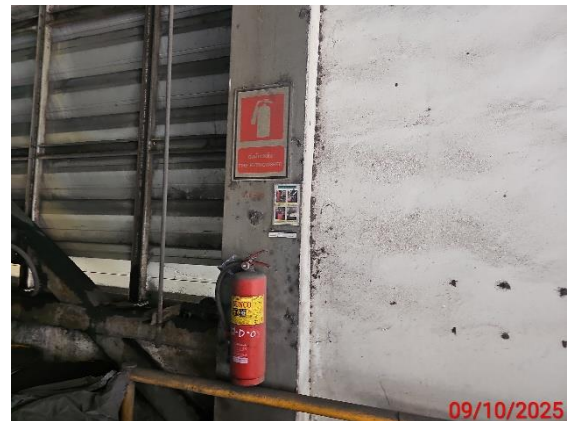
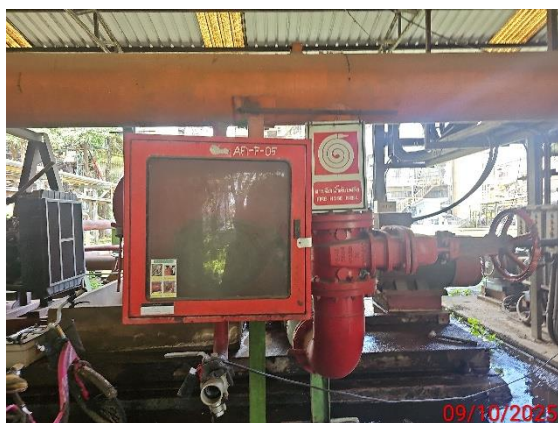
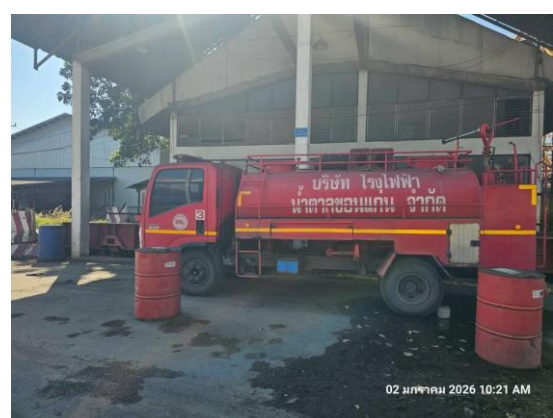
รูปที่ 26 ระบบเตือนภัยและอุปกรณ์ระงับอัคคีภัย (ต่อ)

ถังดับเพลิง

หัวจ่ายน้ำดับเพลิงและสายฉีดน้ำดับเพลิง

รถน้ำดับเพลิง

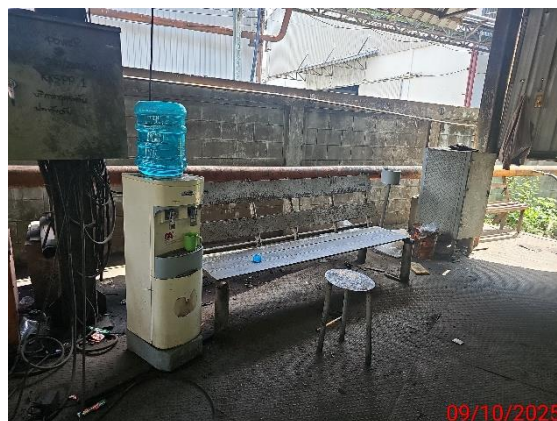
| มาตรการป้องกันและแก้ไขผลกระทบสิ่งแวดล้อม | สถานที่ดำเนินการ | ผลการปฏิบัติตามมาตรการฯ | ปัญหา อุปสรรคที่ไม่สามารถปฏิบัติตามมาตรการและแนวทางแก้ไข | หลักฐานและเอกสารอ้างอิง |
|---|---|---|---|---|
| <b>8. อาชีวอนามัยและความปลอดภัย (ต่อ)</b><br>- ในการทำงานที่ต้องสัมผัสกับความร้อนตลอดเวลาจะต้องจัดตารางระยะเวลาทำงานและเวลาพักผ่อนอย่างสม่ำเสมอ พนักงานได้รับการชดเชยน้ำที่สูญเสียไปกำหนดให้มีการติดป้ายสัญลักษณ์เตือนภัย และกำหนดให้สวมใส่ชุดป้องกันความร้อนทุกครั้งก่อนเข้าไปทำงาน | ภายในพื้นที่โครงการ | - โครงการกำหนดให้พนักงานปฏิบัติงานบริเวณที่มีแหล่งกำเนิดความร้อนครั้งละไม่เกิน 30 นาที และผลัดเปลี่ยนหมุนเวียนปฏิบัติงานรวมทั้งจัดเตรียมที่พักผ่อนและน้ำดื่มไว้สำหรับพนักงานที่ปฏิบัติงานสัมผัสกับความร้อน เพื่อชดเชยการสูญเสียน้ำ และกำหนดให้พนักงานต้องสวมใส่ชุดป้องกันความร้อนตลอดเวลาปฏิบัติงาน | - | - รูปที่ 17 ป้ายเตือนบริเวณที่มีเสียงดัง<br>- รูปที่ 27 ป้ายเตือนด้านความปลอดภัย<br>- รูปที่ 28 จุดพักและน้ำดื่มสำหรับพนักงาน |

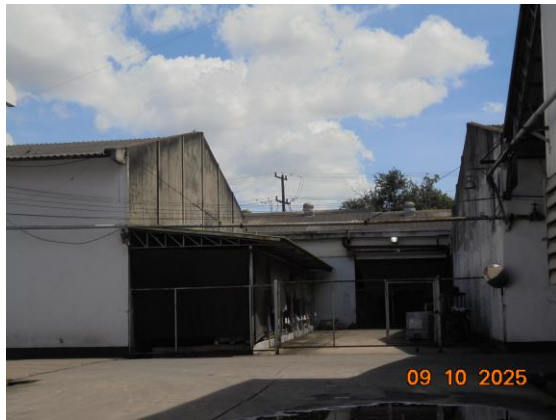
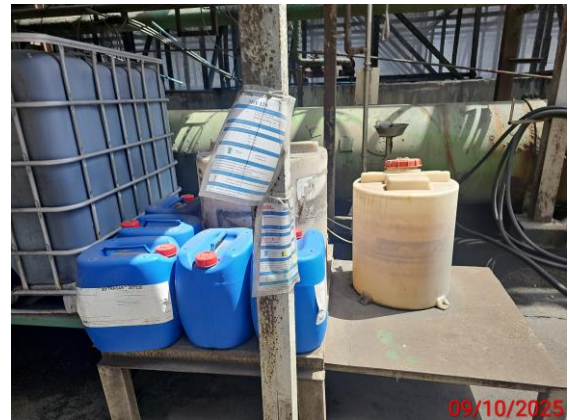
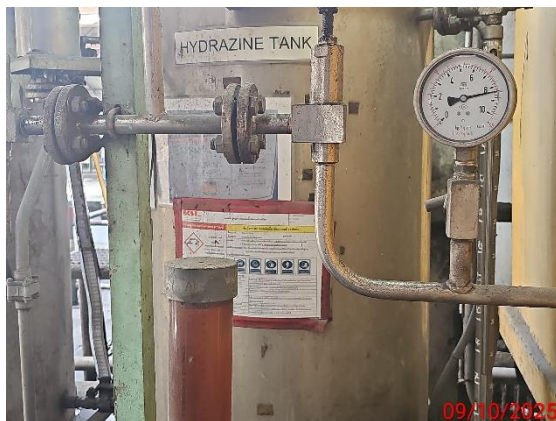
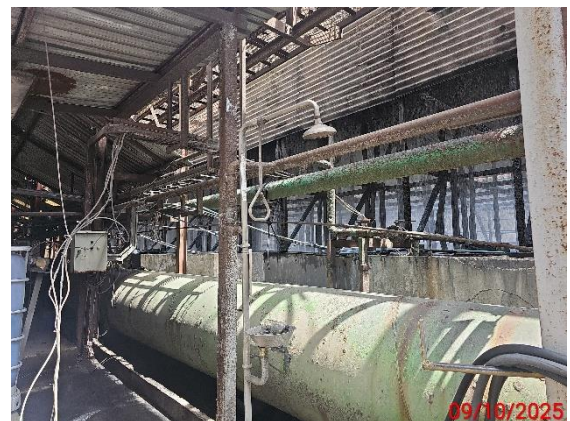
รูปที่ 29 พื้นที่จัดเก็บสารเคมี

| มาตรการป้องกันและแก้ไขผลกระทบสิ่งแวดล้อม | สถานที่ดำเนินการ | ผลการปฏิบัติตามมาตรการฯ | ปัญหา อุปสรรคที่ไม่สามารถปฏิบัติตามมาตรการและแนวทางแก้ไข | หลักฐานและเอกสารอ้างอิง |
|---|---|---|---|---|
| - พนักงานที่ทำงานเกี่ยวข้องกับสารเคมีจะต้องได้รับการอบรมและดำเนินการตามข้อมูลความปลอดภัยด้านเคมีภัณฑ์อย่างเคร่งครัด เพื่อป้องกันและลดผลกระทบที่จะเกิดขึ้นทั้งต่อสุขภาพของพนักงานและสภาพแวดล้อมโดยรวม | ภายในพื้นที่โครงการ | - โครงการมีการอบรมด้านอาชีวอนามัย และความปลอดภัยให้กับพนักงานในการปฏิบัติงานที่เกี่ยวข้องกับสารเคมี เพื่อป้องกันอันตรายและลดผลกระทบที่อาจเกิดขึ้น ตามแผนด้านอาชีวอนามัยและความปลอดภัยเป็นประจำทุกปี รวมทั้งมีพื้นที่จัดเก็บสารเคมี โดยแยกแต่ละประเภทอย่างชัดเจน | - | - รูปที่ 29 พื้นที่จัดเก็บสารเคมี<br>- ภาคผนวก 12ข<br>- ภาคผนวก 15ข |

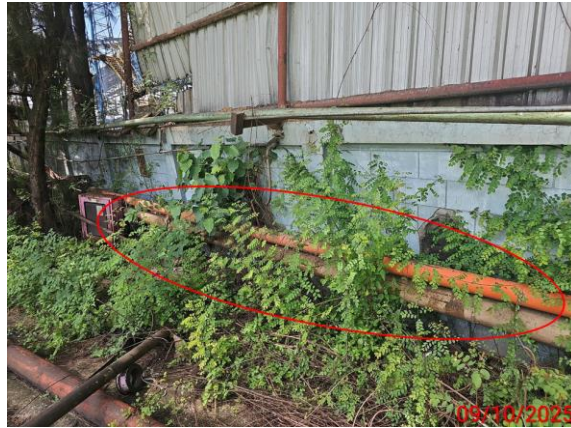
| มาตรการป้องกันและแก้ไขผลกระทบสิ่งแวดล้อม | สถานที่ดำเนินการ | ผลการปฏิบัติตามมาตรการฯ | ปัญหา อุปสรรคที่ไม่สามารถปฏิบัติตามมาตรการและแนวทางแก้ไข | หลักฐานและเอกสารอ้างอิง |
|---|---|---|---|---|
| <b>9. สุขภาพ</b><br>- จัดให้มีพื้นที่สีเขียวโดยปลูกไม้ยืนต้น อาทิ คุน สนประติพัทธ์ เป็นต้น พื้นที่รวม 993.5 ตร.ม. หรือคิดเป็นร้อยละ 10.6 ของพื้นที่ทั้งหมด (9,408 ตร.ม.) และบำรุงรักษาอย่างสม่ำเสมอ เพื่อสร้างความร่มรื่นแก่พนักงาน แยกผู้มาเยือนและลดมลพิษทางสายตา<br>- ใช้น้ำทิ้งหลังผ่านการบำบัดแล้วเพื่อการรดน้ำต้นไม้ ซึ่งจะช่วยลดการใช้ทรัพยากรน้ำของโครงการ | ภายในพื้นที่โครงการ<br><br><br><br><br><br><br><br><br><br>ภายในพื้นที่โครงการ | - พื้นที่สีเขียวของโครงการ มีการปลูกไม้ยืนต้น เช่น ต้นสนประติพัทธ์ และมีการบำรุงรักษาอย่างสม่ำเสมอ รวมทั้งมีการนำน้ำหลังผ่านการบำบัดแล้วมารดน้ำต้นไม้<br><br>- โครงการได้นำน้ำทิ้งหลังผ่านการบำบัดมารดน้ำต้นไม้ภายในพื้นที่โครงการ เพื่อเป็นการลดการใช้ทรัพยากรน้ำ | -<br><br><br><br><br><br><br><br><br>- | - รูปที่ 35 พื้นที่สีเขียว<br>- รูปที่ 36 ท่อลำเลียงน้ำสำหรับรดน้ำต้นไม้<br><br><br><br><br><br><br><br><br>- รูปที่ 36 ท่อลำเลียงน้ำสำหรับรดน้ำต้นไม้ |

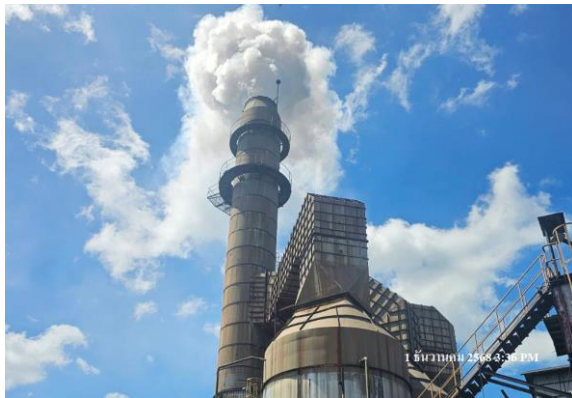
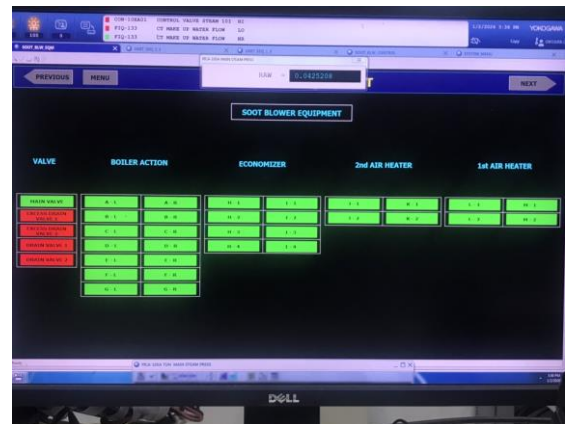
รูปที่ 37 ภาพการพ่นเขม่า (Soot Blow)

| มาตรการป้องกันและแก้ไขผลกระทบสิ่งแวดล้อม | สถานที่ดำเนินการ | ผลการปฏิบัติตามมาตรการฯ | ปัญหา อุปสรรคที่ไม่สามารถปฏิบัติตามมาตรการและแนวทางแก้ไข | หลักฐานและเอกสารอ้างอิง |
|---|---|---|---|---|
| - ควบคุมการปล่อยก๊าซซัลเฟอร์ไดออกไซด์ (SO <sub>2</sub> ) และก๊าซออกไซด์ของไนโตรเจน (NO <sub>x</sub> ) จากปล่องหม้อไอน้ำของโครงการตามประกาศกระทรวงวิทยาศาสตร์ เทคโนโลยี และสิ่งแวดล้อมและกระทรวงอุตสาหกรรม ส่วนฝุ่นละอองให้เป็นไปตามที่ผู้ออกแบบรับรอง คือ 85 มิลลิกรัม/ลูกบาศก์เมตร กรณีเดินระบบปกติ (Normal Operation) และ 110 มิลลิกรัม/ลูกบาศก์เมตร กรณีพ่นเขม่า (Soot Blow) (คิดที่ความดัน 1 บรรยากาศ หรือ 760 มม.ปรอทออกซิเจนส่วนเกิน ร้อยละ 7 อุณหภูมิ 25 องศาเซลเซียส ที่สถานะแห้ง) | หม้อไอน้ำ | - โครงการควบคุมปริมาณมลสารจากปล่องหม้อไอน้ำให้เป็นไปตามค่าควบคุมที่กำหนดในมาตรการฯ จากผลการตรวจวัดปริมาณมลสารที่ระบายออกจากปล่องหม้อไอน้ำในวันที่ 12 กรกฎาคม 2568 พบว่า ปริมาณ SO <sub>2</sub> , NO <sub>x</sub> as NO <sub>2</sub> และ Particulate มีค่าอยู่ในเกณฑ์ควบคุม ดังนี้<br><u>กรณีปกติ (Normal Operation)</u><br>Particulate      = 15.5 mg/Nm <sup>3</sup><br>SO <sub>2</sub> = <0.10 ppm<br>NO <sub>x</sub> as NO <sub>2</sub> = 72.65 ppm<br><u>กรณีพ่นเขม่า (Soot Blow)</u><br>Particulate      = 39.3 mg/Nm <sup>3</sup><br>แสดงดังหัวข้อ 3.4.1 ในบทที่ 3 | - | - ภาคผนวก 1ก<br>- ภาคผนวก ค<br>- รูปที่ 37 การพ่นเขม่า (Soot Blow) |

| มาตรการป้องกันและแก้ไขผลกระทบสิ่งแวดล้อม | สถานที่ดำเนินการ | ผลการปฏิบัติตามมาตรการฯ | ปัญหา อุปสรรค<br>ที่ไม่สามารถปฏิบัติ<br>ตามมาตรการและ<br>แนวทางแก้ไข | หลักฐานและ<br>เอกสารอ้างอิง |
|---|---|---|---|---|
| <b>1.1 มาตรการทั่วไป (ต่อ)</b><br>- ทำการพ่นเคมี (Soot Blow) เป็นประจำทุกวัน เพื่อไม่ให้เกิดการสะสมของเถ้าบนท่อไอน้ำ ประมาณ 3 ครั้ง/วัน ประมาณ 10 นาที/ครั้ง ในช่วงต้นและท้ายของช่วงเวลาที่ลดกำลังการผลิต เพื่อมิให้เกิดการสูญเสียไอน้ำจนเสียเสถียรภาพในการควบคุมเครื่องจักรและเป็นการป้องกันอัตราการระบายฝุ่นที่อาจเกินมาตรฐานได้ หากกระทำในช่วงที่เดินเครื่องจักรเต็มกำลังการผลิต โดยการพ่นเคมีต้องประสานงานกับบริษัท น้ำตาลขอนแก่น จำกัด ก่อนดำเนินการเพื่อหลีกเลี่ยงการดำเนินการพร้อมกันซึ่งจะทำให้มีค่าความเข้มข้นในบรรยากาศสูงได้ | หม้อไอน้ำ | - โครงการทำการพ่นเคมี (Soot Blow) เพื่อทำความสะอาดหม้อไอน้ำตามข้อกำหนดของเครื่องผลิตไฟฟ้า โดยทำทุกๆ 8 ชั่วโมง (3 ครั้ง/วัน) ระยะเวลาประมาณ 10-15 นาที/ครั้ง และทางโครงการได้มีการประสานงานกับ บริษัท น้ำตาลขอนแก่น จำกัด (มหาชน) เพื่อกำหนดเวลาการ Soot Blow ไม่ให้ตรงกัน ซึ่งเป็นการป้องกันความเข้มข้นในการระบายฝุ่นละอองที่ส่งผลกระทบต่อคุณภาพอากาศในบรรยากาศได้ | - | - รูปที่ 37 การพ่นเคมี (Soot Blow) |
