ผลการดำเนินงานตามมาตรการ
ติดตามตรวจสอบคุณภาพสิ่งแวดล้อม

บริษัท เอสจีเอส (ประเทศไทย) จำกัด ได้ดำเนินการติดตามตรวจสอบผลกระทบสิ่งแวดล้อม โครงการโรงพยาบาล ซีจีเอส ลำลูกกา ของ บริษัท โรงพยาบาล ซีจีเอส ลำลูกกา จำกัด ในระยะดำเนินการ ระหว่างเดือนกรกฎาคม-ธันวาคม พ.ศ. 2568 ตามแผนการดำเนินงานที่กำหนดไว้ ซึ่งมีรายละเอียดดังนี้

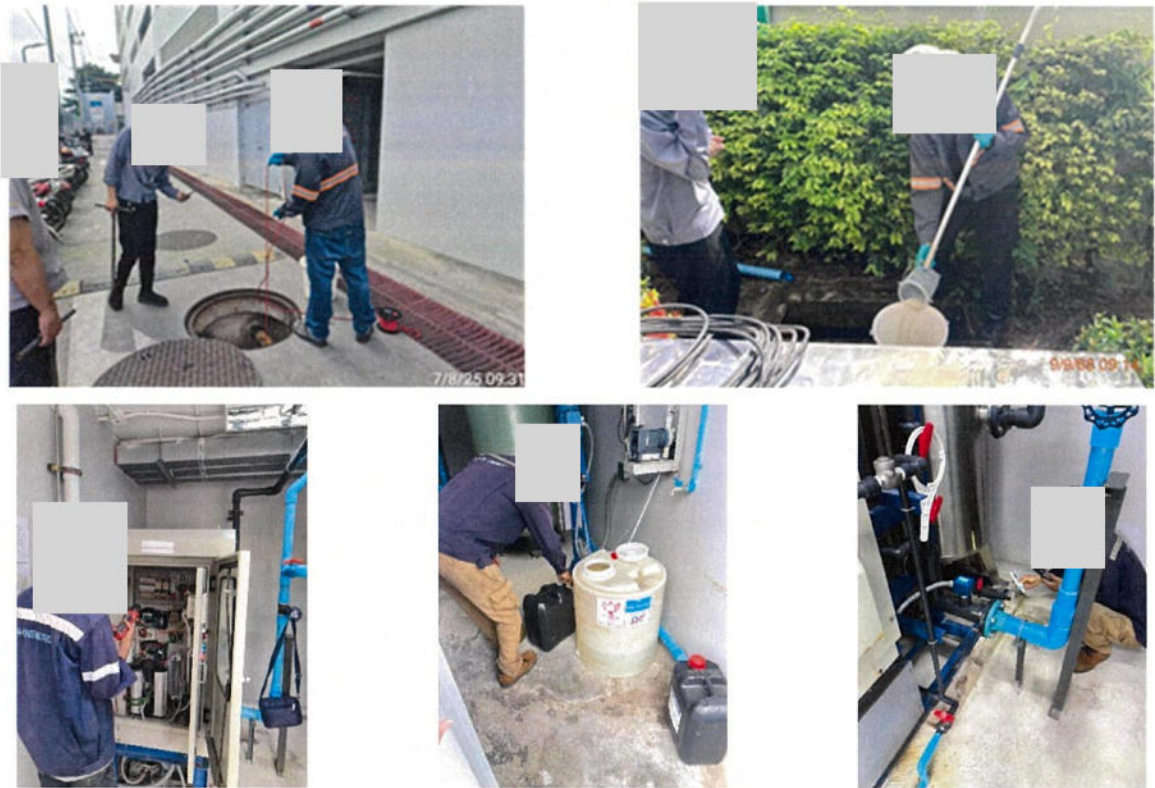
ภาพถ่ายที่ 2.2-18 บ่อกักเก็บน้ำเสียจากของเสียอันตราย (Storage Tank)

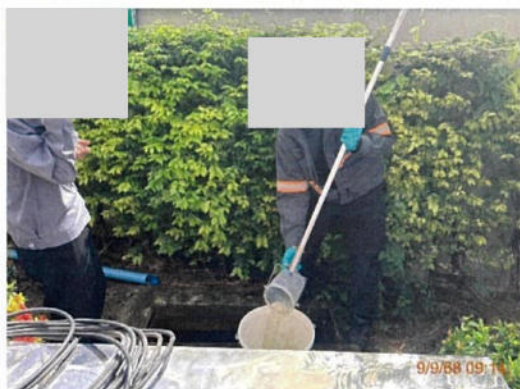
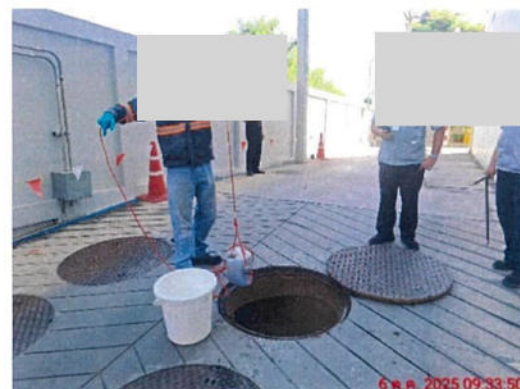
ภาพถ่ายที่ 3.4.5-1

การเก็บตัวอย่างน้ำทิ้ง โครงการโรงพยาบาลซีจีเอส ลำลูกกา ของ บริษัท โรงพยาบาลซีจีเอส ลำลูกกา จำกัด ในระยะดำเนินการ ระหว่างเดือนกรกฎาคม-ธันวาคม พ.ศ. 2568

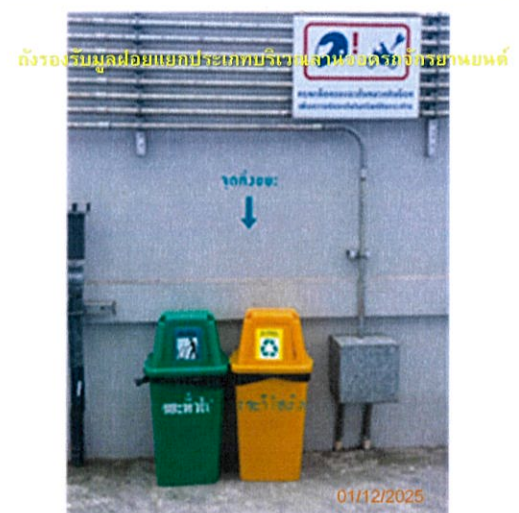
ผลการตรวจสอบพบว่าโครงการจัดให้มีถังรองรับมูลฝอยขนาด 10 ลิตร วางไว้ในห้องพักผู้ป่วย ห้องน้ำ ห้องพักเวรสำหรับแพทย์ พยาบาลและเจ้าหน้าที่ที่เข้าเวรสำนักงานห้องตรวจ และห้องกิจกรรมต่าง ๆ โดยในแต่ละวันจะจัดให้มีพนักงานแม่บ้านทำหน้าที่จัดเก็บมูลฝอยจากทุกจุดภายในโครงการ และคัดแยกมูลฝอยแต่ละประเภทใส่ถุงมูลฝอย และนำมูลฝอยจากทุกจุดไปไว้ที่ห้องพักมูลฝอยรวม โดยพนักงานแม่บ้านจะทำการรวบรวมมูลฝอยวันละ 2 ครั้ง ช่วงเช้า 1 รอบและช่วงบ่าย 1 รอบ ดังภาพถ่ายที่ 3.4.8-1 และภาพถ่ายที่ 3.4.8-2

ภาพถ่ายที่ 3.4.8-1 ถังรองรับมูลฝอยประเภทต่าง ๆ ของโครงการ
