รายงานผลการปฏิบัติตามมาตรการป้องกันและแก้ไขผลกระทบสิ่งแวดล้อม
และมาตรการติดตามตรวจสอบผลกระทบสิ่งแวดล้อม ในระยะดำเนินการ

โครงการ โรงพยาบาลซีจีเอช สายไหม

ระหว่างเดือนกรกฎาคม ถึง ธันวาคม พ.ศ. 2568

รายงานผลการปฏิบัติตามมาตรการป้องกัน และแก้ไขผลกระทบสิ่งแวดล้อม
และมาตรการติดตามตรวจสอบผลกระทบสิ่งแวดล้อม
โครงการโรงพยาบาลซีจีเอช สายไหม (ระยะดำเนินการ)

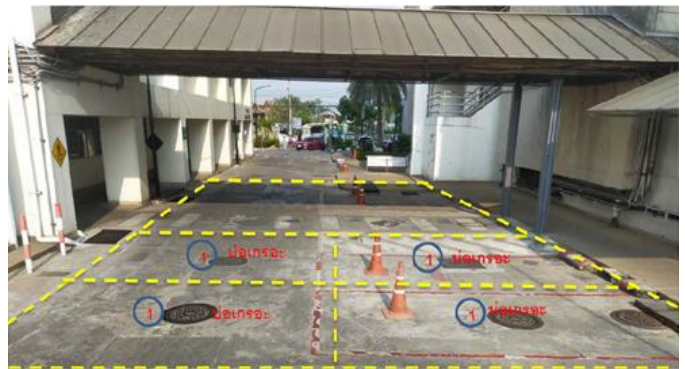
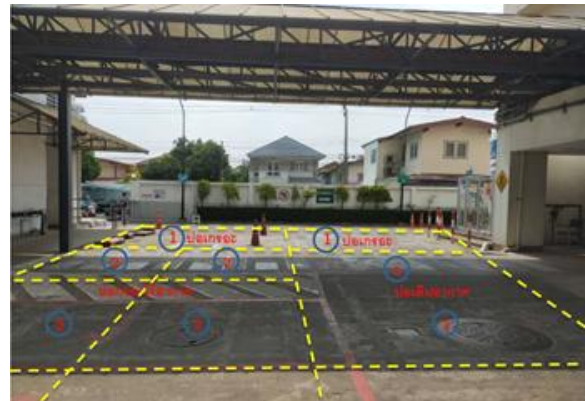
ภาพถ่ายที่ 2.2-5 ระบบบำบัดน้ำเสียภายในพื้นที่โครงการ

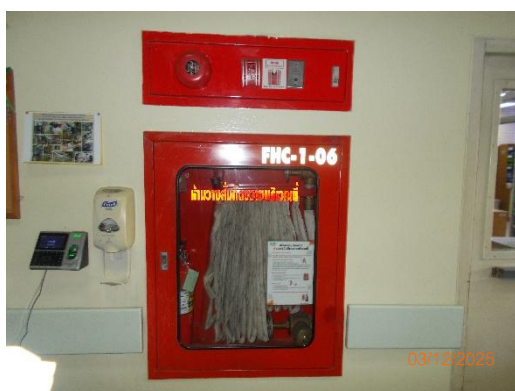
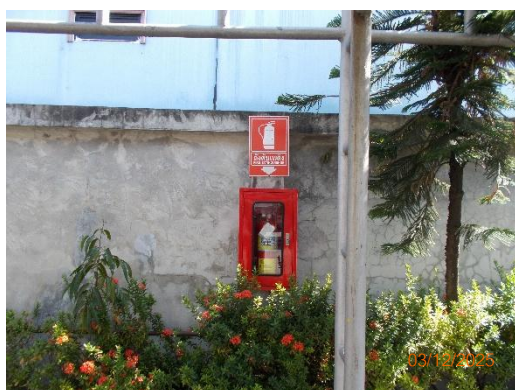
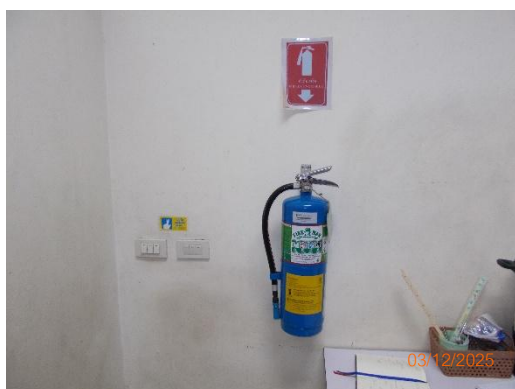
ภาพถ่ายที่ 2.2-30 อุปกรณ์เตือนภัยและป้องกันอัคคีภัยของโครงการ
