รายงานผลการปฏิบัติตามมาตรการป้องกันและแก้ไขผลกระทบสิ่งแวดล้อม และมาตรการติดตามตรวจสอบผลกระทบสิ่งแวดล้อม

โครงการพัฒนาท่าเทียบเรือและคลังผลิตภัณฑ์เหลว ในเขตจังหวัดระยอง
ของบริษัท พีทีที แทงค์ เทอร์มินัล จำกัด
(ระยะก่อสร้าง)
ระหว่างเดือนกันยายน-ธันวาคม พ.ศ. 2568

จัดทำโดย บริษัท เอแอลเอส แลборาทอรี กรุ๊ป (ประเทศไทย) จำกัด
104 ซอยพัฒนาการ 40 ถนนพัฒนาการ แขวงพัฒนาการ
เขตสวนหลวง กรุงเทพมหานคร 10250
โทรศัพท์ 0-2760-3000 โทรสาร 0-2760-3197 www.alsglobal.com

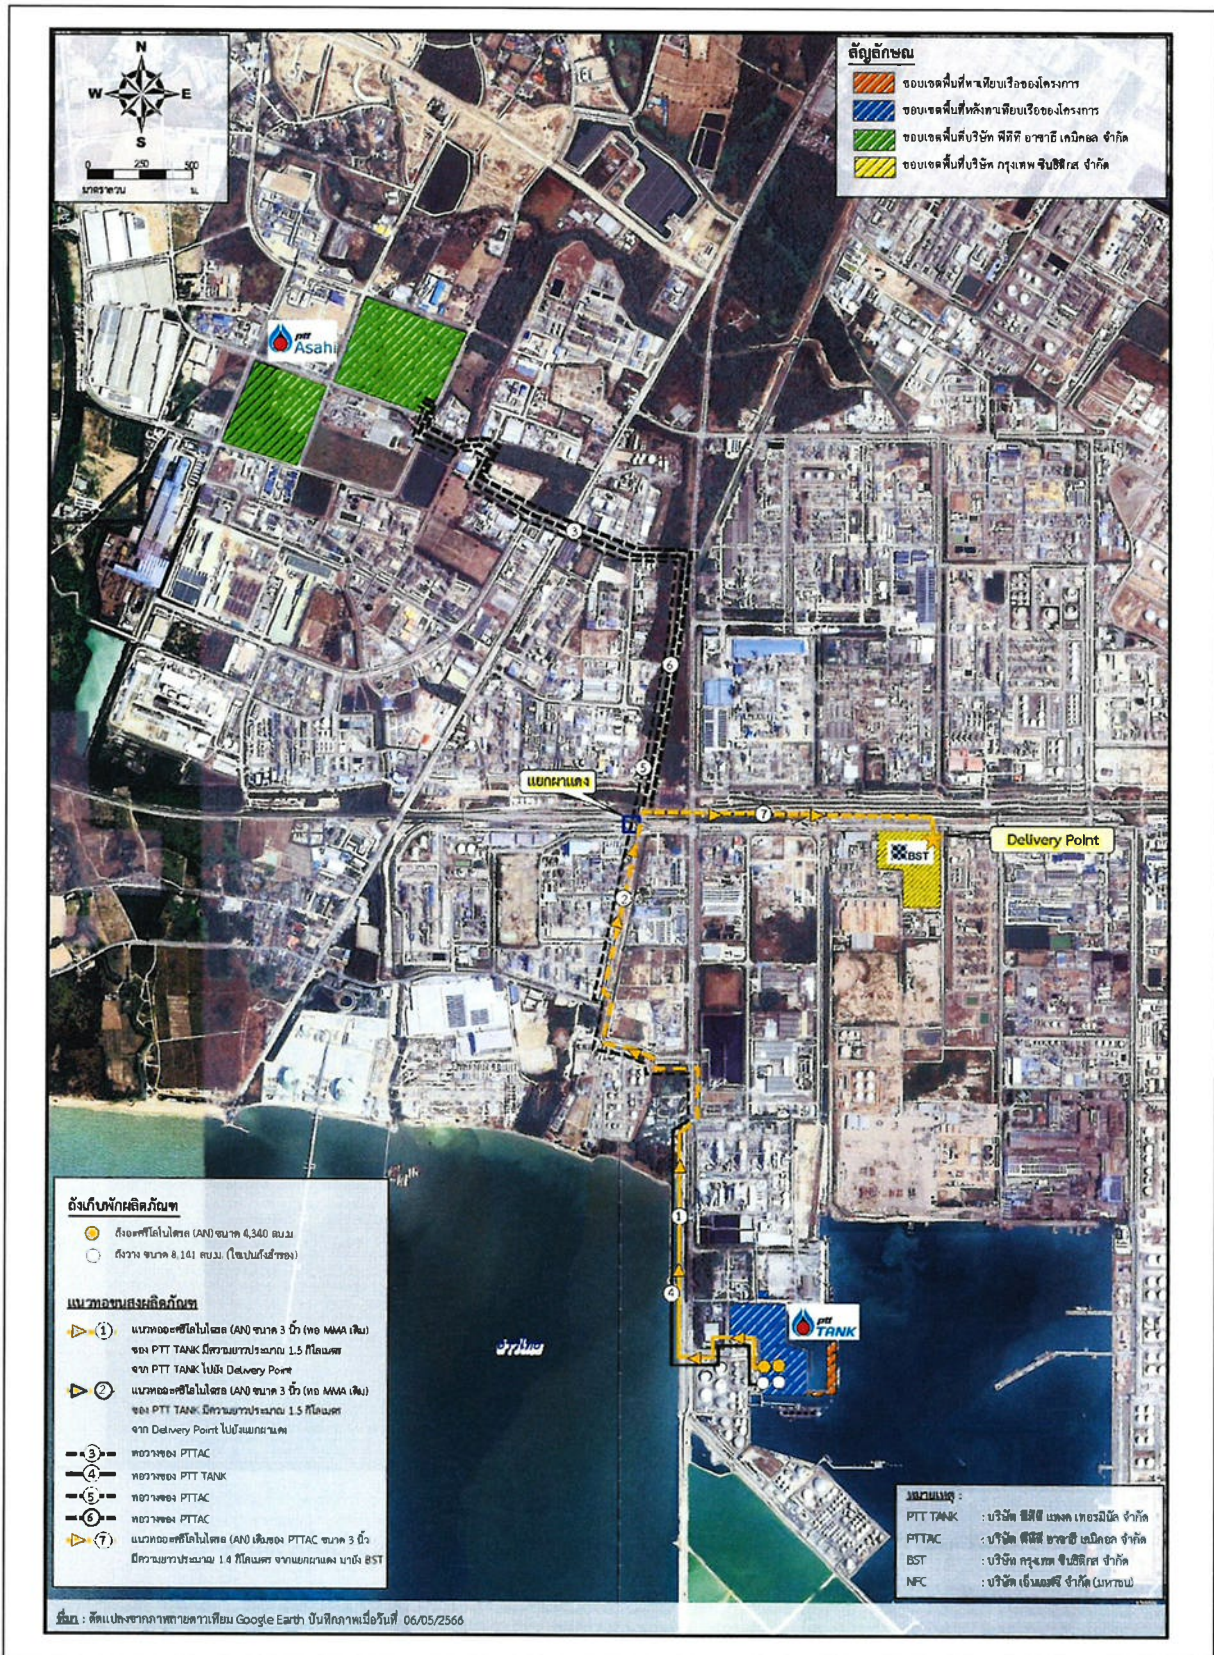
รูปที่ 1-7 แนวท่อขนส่งผลิตภัณฑ์เหลวภายหลังก่อสร้างแล้วเสร็จ

สำหรับท่อสารอะคริโลไนไตรล์ (AN) ที่ขนส่งสารอะคริโลไนไตรล์ (AN) จากถังเก็บกักของโครงการไปยังบริษัท กรุงเทพ ซินติติกส์ จำกัด (BST) นั้นทั้งหมดจะวางท่อยุ่บนชั้นวางท่อ (Pipe Rack) เดิมของบริษัทต่างๆ ที่อยู่ภายในขอบเขตของพื้นที่นิคมอุตสาหกรรมฯ (ดังรูปที่ 1-8)

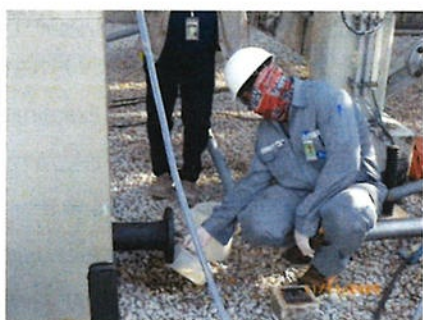
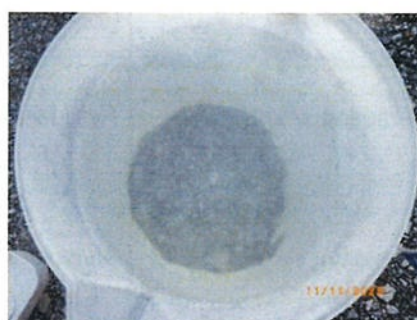
ภาพที่ 6-2 การเก็บตัวอย่างคุณภาพน้ำทิ้งจากกิจกรรมการทดสอบการรับแรงดันของท่อผลิตภัณฑ์ด้วยน้ำ

น้ำทิ้งจากกิจกรรมการทดสอบการรับแรงดันของท่อผลิตภัณฑ์ด้วยน้ำ (Hydrostatic Test)

จากการติดตามตรวจสอบคุณภาพน้ำทั้งจากกิจกรรมการทดสอบการรับแรงดันของท่อผลิตภัณฑ์ด้วยน้ำ (Hydrostatic Test) จำนวน 1 สถานี เมื่อวันที่ 11 พฤศจิกายน พ.ศ. 2568 จำนวน 8 ดัชนี ได้แก่ ความเป็นกรด-ด่าง (pH) อุณหภูมิ (Temperature) ความขุ่น (Turbidity) เหล็ก (Iron) ปริมาณตะกอนแขวนลอยทั้งหมด (Total Suspended Solids) ปริมาณของแข็งละลายน้ำได้ทั้งหมด (Total Dissolved Solids) น้ำมันและไขมัน (Oil & Grease) และซีโอดี (COD) เมื่อนำผลการติดตามตรวจสอบคุณภาพน้ำทั้งเปรียบเทียบกับเกณฑ์มาตรฐาน ตามประกาศกระทรวงทรัพยากรธรรมชาติและสิ่งแวดล้อม เรื่องกำหนดมาตรฐานควบคุมการระบายน้ำจากโรงงานอุตสาหกรรม นิคมอุตสาหกรรม และเขตประกอบการอุตสาหกรรม (พ.ศ. 2559) และประกาศกระทรวงอุตสาหกรรม เรื่องกำหนดมาตรฐานควบคุมการระบายน้ำทั้งจากโรงงาน พ.ศ. 2560 พบว่าคุณภาพน้ำทั้งมีค่าอยู่ในเกณฑ์ที่มาตรฐานฯ กำหนด (รายละเอียดผลการติดตามตรวจสอบคุณภาพน้ำทั้งจากกิจกรรมการทดสอบการรับแรงดันของท่อผลิตภัณฑ์ด้วยน้ำแสดงดังตารางที่ 6-4)
