ผลการติดตามตรวจสอบการปฏิบัติตามมาตรการป้องกัน  
และแก้ไขผลกระทบสิ่งแวดล้อม

บริษัท เอส.พี.เอส. คอนสตรัคชั่น เซอร์วิส จำกัด ได้ดำเนินการติดตามตรวจสอบผลการปฏิบัติตามมาตรการป้องกันและแก้ไขผลกระทบสิ่งแวดล้อม ระยะดำเนินการ โครงการโรงงานผลิตเหล็กแผ่นรีดร้อนชนิดแผ่นหนา บริษัท สหวิริยาเพลทมิล จำกัด (มหาชน) ในด้านต่างๆ ได้แก่ มาตรการทั่วไป คุณภาพอากาศ เสียง คุณภาพน้ำผิวดิน ผลกระทบต่อทรัพยากรชีวภาพ การใช้น้ำ การใช้ไฟ การจัดการขยะและกากของเสีย การคมนาคม การระบายน้ำ และป้องกันน้ำท่วม เศรษฐกิจและสังคม สาธารณสุข อาชีวอนามัยและความปลอดภัย และสุนทรียภาพ

**ตารางที่ 2.2-1 ผลการตรวจสอบการปฏิบัติตามมาตรการป้องกันและแก้ไขผลกระทบสิ่งแวดล้อม  
โรงงานผลิตเหล็กแผ่นรีดร้อนชนิดแผ่นหนา (ระยะดำเนินการ) ของบริษัท สหวิริยาเพลทมิล จำกัด (มหาชน)**

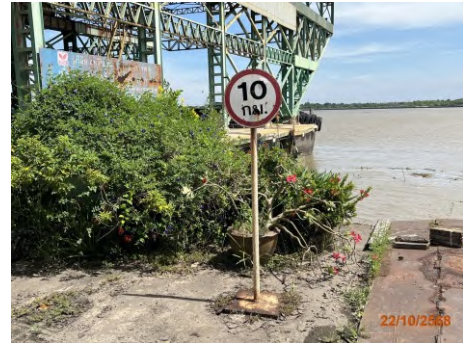
ภาพที่ 2.2-2 ป้ายจำกัดความเร็ว

| มาตรการป้องกันและแก้ไขผลกระทบสิ่งแวดล้อม | สถานที่ดำเนินการ | รายละเอียดการปฏิบัติตามมาตรการ | ปัญหา/การแก้ไข | เอกสารอ้างอิง |
|---|---|---|---|---|
| <b>2. คุณภาพอากาศ (ต่อ)</b><br><br>5. ควบคุมความเร็วของรถบรรทุกที่วิ่งเข้า-ออกโครงการไม่เกิน 30 กม./ชม. ซึ่งจะช่วยลดการฟุ้งกระจายของฝุ่นได้ 65% (U.S. EPA Air Pollution Factor Research Triangle Park, AP-42, 1977) | - รถบรรทุกที่วิ่งเข้า-ออกโครงการ | - โครงการควบคุมความเร็วของรถบรรทุกที่วิ่งเข้า-ออกโครงการไม่เกิน 20 กม./ชม. เพื่อป้องกันและลดการฟุ้งกระจายของฝุ่นละออง | - | ภาพที่ 2.2-2 |

| มาตรการป้องกันและแก้ไขผลกระทบสิ่งแวดล้อม | สถานที่ดำเนินการ | รายละเอียดการปฏิบัติตามมาตรการ | ปัญหา/การแก้ไข | เอกสารอ้างอิง |
|---|---|---|---|---|
| 6. จำกัดความเร็วของรถขนส่งวัตถุดิบและผลิตภัณฑ์ของโครงการไม่เกิน 30 กิโลเมตรต่อชั่วโมง | - เส้นทางขนส่ง | - โครงการมีการจำกัดความเร็วของรถขนส่งวัตถุดิบและผลิตภัณฑ์ ที่วิ่งภายในโครงการ ไม่เกิน 20 กิโลเมตรต่อชั่วโมง เพื่อลดการเกิดอุบัติเหตุ | - | ภาพที่ 2.2-2 |

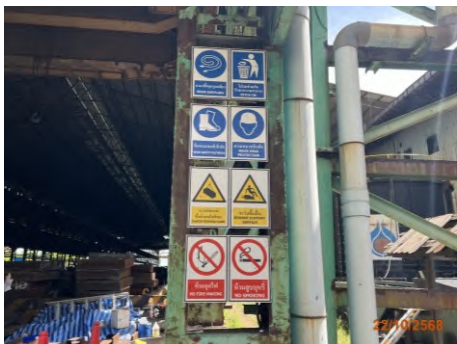
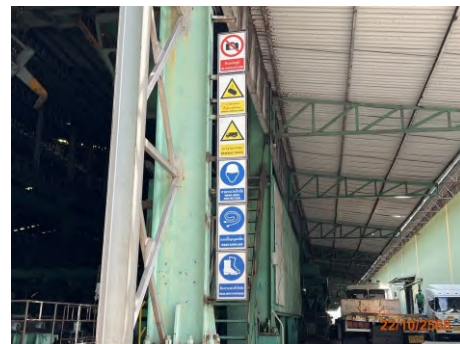
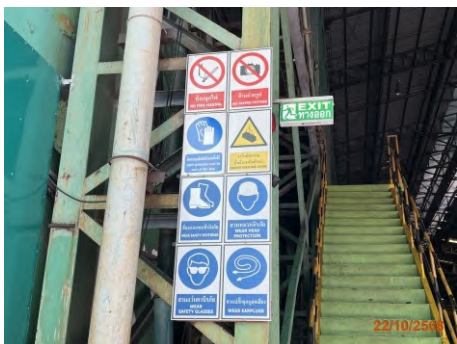
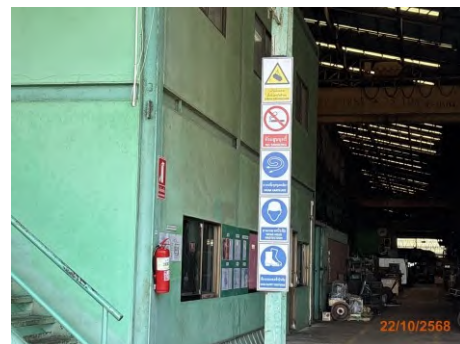
ภาพที่ 2.2-4 การติดตั้งป้ายเตือนการสวมใส่อุปกรณ์ป้องกันอันตรายส่วนบุคคล (PPE)

| มาตรการป้องกันและแก้ไขผลกระทบสิ่งแวดล้อม | สถานที่ดำเนินการ | รายละเอียดการปฏิบัติตามมาตรการ | ปัญหา/การแก้ไข | เอกสารอ้างอิง |
|---|---|---|---|---|
| 4. กำหนดเขตที่มีแหล่งกำเนิดเสียงดัง และกำหนดให้ผู้ที่จะต้องเข้าไปปฏิบัติงานในบริเวณดังกล่าว ต้องสวมใส่อุปกรณ์ป้องกันเสียงอย่างเคร่งครัด โดยติดป้ายแสดงบริเวณพื้นที่เสียงดังและป้ายกำหนดให้ใช้ปลั๊กลดเสียง (Ear Plugs) หรือ(Ear Muffs) ในตำแหน่งที่เห็นโดยชัดเจน | - ภายในอาคารโรงงาน | - โครงการมีการกำหนดเขตที่มีแหล่งกำเนิดเสียงดังและได้กำหนดให้ผู้ปฏิบัติงานในพื้นที่ดังกล่าวสวมใส่อุปกรณ์ป้องกันเสียงอย่างเคร่งครัด และมีการติดป้ายเตือนให้พนักงานสวมใส่อุปกรณ์ลดเสียงตามพื้นที่ปฏิบัติงานต่างๆ ที่อาจก่อให้เกิดเสียงดัง | - | ภาพที่ 2.2-3<br>ภาพที่ 2.2-4<br>ภาพที่ 2.2-22<br>เอกสาร 2-7 |

| มาตรการป้องกันและแก้ไขผลกระทบสิ่งแวดล้อม | สถานที่ดำเนินการ | รายละเอียดการปฏิบัติตามมาตรการ | ปัญหา/การแก้ไข | เอกสารอ้างอิง |
|---|---|---|---|---|
| 8. ติดป้ายเตือนบริเวณที่มีเสียงดังและออกกฎระเบียบให้พนักงานสวมใส่อุปกรณ์ป้องกันเสียงอย่างเคร่งครัด | - ภายในอาคารโรงงาน | - โครงการมีการติดป้ายเตือนบริเวณที่มีเสียงดัง ป้ายเตือนการสวมใส่อุปกรณ์ป้องกันเสียงและออกกฎระเบียบให้พนักงานสวมใส่อุปกรณ์ป้องกันเสียงอย่างเคร่งครัด | - | ภาพที่ 2.2-4<br>ภาพที่ 2.2-22<br>เอกสาร 2-9 |

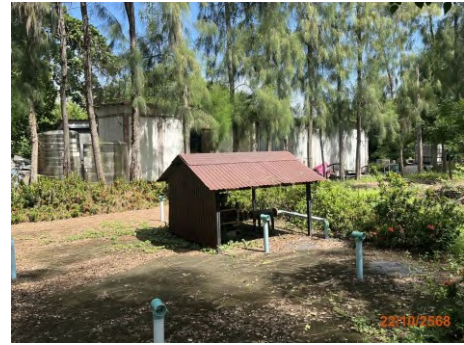
ภาพที่ 2.2-6 ระบบบำบัดน้ำเสียสำเร็จรูป  
ชนิดเกรอะ-กรองเติมอากาศ

| มาตรการป้องกันและแก้ไขผลกระทบสิ่งแวดล้อม | สถานที่ดำเนินการ | รายละเอียดการปฏิบัติตามมาตรการ | ปัญหา/การแก้ไข | เอกสารอ้างอิง |
|---|---|---|---|---|
| <b>4. คุณภาพน้ำผิวดิน</b><br><br>1. ห้องน้ำห้องส้วมในส่วนโรงงานบำบัดโดยถังบำบัดสำเร็จรูปชนิดเติมอากาศผ่านตัวกลาง แล้วจึงค่อยปล่อยระบายลงบ่อซึม ส่วนน้ำเสียจากห้องน้ำ ห้องส้วมของสำนักงานและโรงอาหารจะถูกบำบัดโดยผ่านถังบำบัดสำเร็จรูปชนิดเกรอะ-กรองเติมอากาศ ซึ่งน้ำที่ผ่านการบำบัดแล้วปริมาณ 8.8 ลูกบาศก์เมตร/วัน จะถูกเก็บไว้ที่บ่อพักน้ำทั้งหมด 50 ลูกบาศก์เมตร โดยน้ำจากบ่อพักน้ำจะใช้ในการรดน้ำต้นไม้ในบริเวณพื้นที่สีเขียวของโครงการทั้งหมด | - พื้นที่โครงการ | - โครงการได้ดำเนินการรวบรวมน้ำเสียที่เกิดจากห้องน้ำ ห้องส้วมของสำนักงานและโรงอาหาร เพื่อส่งมาบำบัดยังถังบำบัดน้ำเสียสำเร็จรูปชนิดถังเกรอะ-กรองเติมอากาศ โดยน้ำที่ผ่านการบำบัดจะนำมาพักเก็บไว้ในบ่อพักน้ำทิ้ง ก่อนนำไปรดน้ำต้นไม้ภายในพื้นที่โครงการโดยไม่มีการระบายออกสู่ภายนอกสำหรับน้ำเสียจากห้องน้ำ ห้องส้วมภายในโรงงานจะไหลเข้าสู่บ่อเกรอะ-กรองเติมอากาศในส่วนของโรงงาน | - | ภาพที่ 2.2-6 |

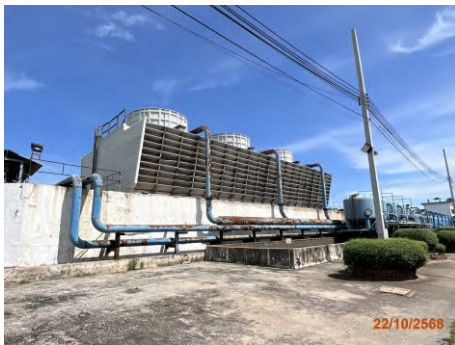
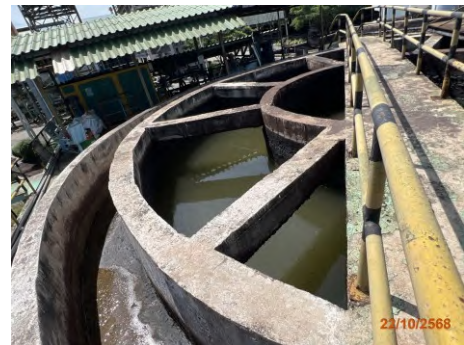
ภาพที่ 2.2-7 ระบบปรับปรุงคุณภาพน้ำจากกระบวนการผลิต

| มาตรการป้องกันและแก้ไขผลกระทบสิ่งแวดล้อม | สถานที่ดำเนินการ | รายละเอียดการปฏิบัติตามมาตรการ | ปัญหา/การแก้ไข | เอกสารอ้างอิง |
|---|---|---|---|---|
| <p>4. คุณภาพน้ำผิวดิน (ต่อ)</p> <p>3. จัดให้มีระบบปรับปรุงคุณภาพน้ำที่ใช้ในกระบวนการผลิต เพื่อหมุนเวียนกลับมาใช้ใหม่ โดยไม่มีการปล่อยออกนอกโครงการ โดยมีน้ำที่เข้าระบบ ดังนี้</p> <ul style="list-style-type: none"><li>- น้ำหล่อเย็นทางอ้อม เช่น น้ำหล่อเย็นเตาเผาปรับปรุงคุณภาพน้ำ โดยใช้หอระบายความร้อน (Cooling Towers) เพื่อลดอุณหภูมิของน้ำแล้วหมุนเวียนกลับมาใช้ใหม่</li><li>- น้ำหล่อเย็นทางตรง เช่น น้ำหล่อเย็นแท่นรีดและน้ำล้างผิวเหล็ก จะปรับปรุงคุณภาพน้ำโดยใช้ระบบการตกตะกอนและการกรอง แล้วจึงหมุนเวียนกลับมาใช้ใหม่</li><li>- น้ำจากการ Backwash ถังกรองก็จะนำกลับเข้าระบบปรับปรุงคุณภาพน้ำ เพื่อนำกลับมาใช้ใหม่</li></ul> | <ul style="list-style-type: none"><li>- ระบบปรับปรุงคุณภาพน้ำหมุนเวียน</li></ul> | <ul style="list-style-type: none"><li>- โครงการได้จัดให้มีระบบปรับปรุงคุณภาพน้ำที่ใช้ในกระบวนการผลิต ดังนี้</li><li>1. น้ำจากกระบวนการหล่อเย็นทางอ้อม เมื่อผ่านการใช้งานแล้วจะมีอุณหภูมิสูงขึ้น โครงการได้มีการติดตั้งระบบระบายความร้อน (Cooling Tower) เพื่อลดอุณหภูมิของน้ำ ก่อนนำกลับไปใช้ในกระบวนการหล่อเย็น</li><li>2. น้ำจากกระบวนการหล่อเย็นทางตรง เมื่อผ่านการใช้งานแล้วจะมีสเกลเหล็ก ไขมันปนเปื้อน และอุณหภูมิสูง ซึ่งโครงการได้จัดให้มีบ่อดักสเกล เพื่อแยกสเกลเหล็กและลดอุณหภูมิก่อนส่งไปบำบัดยัง Waste Water Treatment Plant จากนั้นนำไปกรองโดยใช้ถังกรองทรายก่อนนำกลับไปใช้ในกระบวนการหล่อเย็น</li><li>3. น้ำจากการ Backwash ถังกรองได้มีการปรับปรุงคุณภาพน้ำ แล้วนำน้ำกลับมาใช้ใหม่</li><li>4. น้ำ Blowdown จะถูกส่งไปบำบัดยัง Waste Water Treatment Plant จากนั้น นำไปกรองโดยใช้ถังกรองทราย ก่อนนำไปใช้ในกระบวนการหล่อเย็น</li></ul> | - | ภาพที่ 2.2-7 |

- หหล่อเย็นทางอ้อม (Cooling Tower) -

- น้ำหล่อเย็นทางตรง -

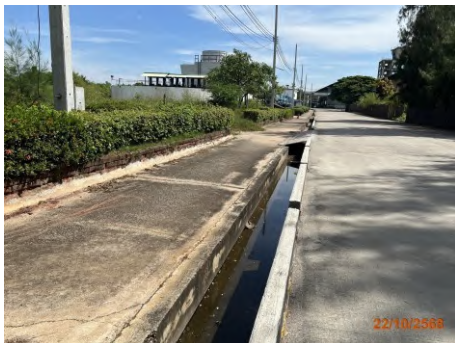
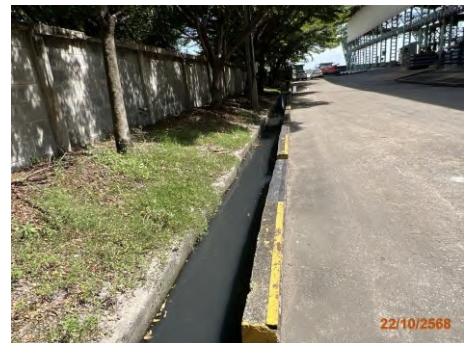
ภาพที่ 2.2-8 รางระบายน้ำฝน

| มาตรการป้องกันและแก้ไขผลกระทบสิ่งแวดล้อม | สถานที่ดำเนินการ | รายละเอียดการปฏิบัติตามมาตรการ | ปัญหา/การแก้ไข | เอกสารอ้างอิง |
|---|---|---|---|---|
| <p>4. โครงการจะไม่มีการระบายน้ำทิ้งลงสู่แหล่งน้ำผิวดินหรือออกสู่ภายนอกแต่อย่างใด จะมีการระบายเฉพาะน้ำฝนบางส่วนซึ่งไม่มีการปนเปื้อนออกสู่ท่อระบายน้ำสาธารณะด้านหน้าโครงการเท่านั้น</p> | <ul style="list-style-type: none"><li>- พื้นที่โครงการ</li></ul> | <ul style="list-style-type: none"><li>- โครงการไม่มีการระบายน้ำทิ้งลงสู่แหล่งน้ำผิวดินหรือออกสู่ภายนอก สำหรับน้ำฝนที่ไม่มีการปนเปื้อนโครงการได้จัดทำรางระบายน้ำ เพื่อระบายน้ำออกสู่ท่อระบายน้ำด้านหน้าโครงการ</li></ul> | - | ภาพที่ 2.2-8 |

| มาตรการป้องกันและแก้ไขผลกระทบสิ่งแวดล้อม | สถานที่ดำเนินการ | รายละเอียดการปฏิบัติตามมาตรการ | ปัญหา/การแก้ไข | เอกสารอ้างอิง |
|---|---|---|---|---|
| 2. จะมีการระบายเฉพาะน้ำฝนบางส่วนออกสู่ท่อระบายน้ำสาธารณะด้านหน้าโครงการเท่านั้น โดยไม่มีการระบายน้ำทั้งออกสู่ภายนอก | - พื้นที่โครงการ | - โครงการมีการรวบรวมน้ำฝนภายในพื้นที่ต่างๆ ของโรงงานเข้าสู่บ่อพักน้ำฝน ยกเว้นน้ำฝนจากรางระบายน้ำฝนข้างสระอเนกประสงค์ (ปลาโลมา) ข้างลานหน้าตาซึ่งถึงด้านหน้าประตูทางเข้า-ออกโรงงาน ที่ระบายออกสู่ท่อระบายน้ำสาธารณะทางด้านหน้าโรงงาน | - | ภาพที่ 2.2-8 |

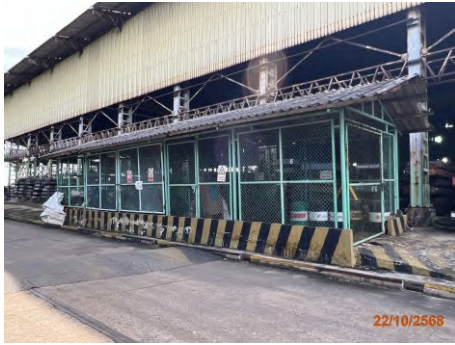
ภาพที่ 2.2-13 โรงเก็บกากของเสีย

| มาตรการป้องกันและแก้ไขผลกระทบสิ่งแวดล้อม | สถานที่ดำเนินการ | รายละเอียดการปฏิบัติตามมาตรการ | ปัญหา/การแก้ไข | เอกสารอ้างอิง |
|---|---|---|---|---|
| <p>8. การจัดการขยะและกากของเสีย</p> <p>8.1 ขยะจากสำนักงานของโครงการมีปริมาณประมาณ 88 ตันต่อปี</p> <ul style="list-style-type: none"><li>- จัดวางถังรองรับขยะมูลฝอยไว้ตามจุดต่างๆ ทั่วอย่างเพียงพอ โดยถังขยะมูลฝอยของโครงการจะแยกเป็นถึงประเภทต่างๆ ได้แก่ ขยะทั่วไป ขยะแห้ง และขยะอันตราย โดยในส่วนของขยะทั่วไปและขยะแห้ง จะมีพนักงานเก็บรวบรวมตามจุดต่างๆ ไปรวบรวมไว้ในจุดที่กำหนดเอาไว้เพื่อรอรถเก็บขยะขององค์การบริหารส่วนตำบลบางปะกง ซึ่งรับผิดชอบในเขตพื้นที่ที่ทางโครงการตั้งอยู่มาทำการเก็บขน และนำไปกำจัดอย่างถูกวิธี ส่วนขยะอันตรายทางโครงการรวบรวมและติดต่อให้หน่วยงานที่ได้รับอนุญาตจากกรมโรงงานอุตสาหกรรม มารับไปดำเนินการอย่างถูกวิธีต่อไป</li></ul> | <ul style="list-style-type: none"><li>- ภายในพื้นที่โครงการ</li></ul> | <ul style="list-style-type: none"><li>- โครงการได้จัดวางภาชนะรองรับขยะมูลฝอยไว้ตามจุดต่างๆ โดยแยกตามประเภท ได้แก่ ขยะทั่วไป ขยะแห้ง และขยะอันตราย และจัดให้มีพนักงานเก็บรวบรวมตามจุดต่างๆ ไปรวบรวมไว้ในโรงพักขยะ เพื่อรอให้รถขยะขององค์การบริหารส่วนตำบลบางปะกงมารับไปกำจัด สำหรับขยะอันตรายทางโครงการจะรวบรวมไว้ในโรงเก็บกากของเสียและติดต่อให้หน่วยงานที่ได้รับอนุญาตจากกรมโรงงานอุตสาหกรรมมารับไปกำจัด</li></ul> | - | ภาพที่ 2.2-12<br>ภาพที่ 2.2-13<br>ภาพที่ 2.2-35<br>เอกสาร 2-13<br>เอกสาร 2-14 |

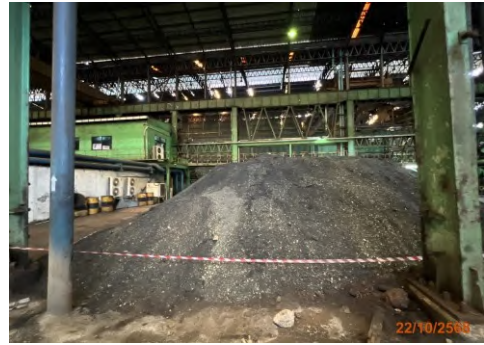
ภาพที่ 2.2-14 พื้นที่จัดเก็บสเกลเหล็ก

| มาตรการป้องกันและแก้ไขผลกระทบสิ่งแวดล้อม | สถานที่ดำเนินการ | รายละเอียดการปฏิบัติตามมาตรการ | ปัญหา/การแก้ไข | เอกสารอ้างอิง |
|---|---|---|---|---|
| <ul style="list-style-type: none"><li>- รวบรวมจากบ่อดักสเกลเหล็ก (Scale Pits) นำไปพักไว้บริเวณลานกองสเกลเหล็ก และติดต่อให้บริษัทหรือหน่วยงานที่ได้รับอนุญาตจากราชการมารับไปดำเนินการกำจัดอย่างถูกวิธีต่อไป</li></ul> | <ul style="list-style-type: none"><li>- ภายในพื้นที่โครงการ</li></ul> | <ul style="list-style-type: none"><li>- โครงการมีการเก็บรวบรวมสเกลเหล็กจากบ่อดักสเกล (Scale Pits) ไว้ภายในลานกองสเกลเหล็ก เพื่อรวบรวมให้หน่วยงานที่ได้รับอนุญาตจากกรมโรงงานอุตสาหกรรมมารับไปกำจัด ทั้งนี้ ในปี 2568 ทางโครงการได้มีการส่งออกไปกำจัดแล้วเมื่อช่วงเดือนพฤษภาคม และพฤศจิกายน 2568</li></ul> | - | ภาพที่ 2.2-14<br>เอกสาร 2-15 |

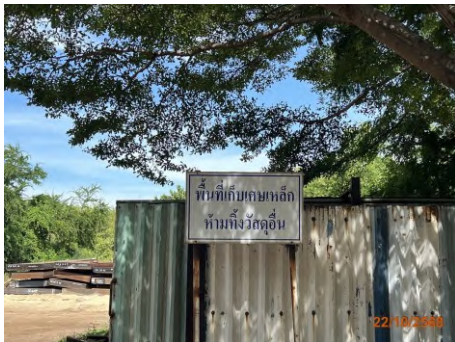
ภาพที่ 2.2-15 พื้นที่จัดเก็บเศษเหล็ก

| มาตรการป้องกันและแก้ไขผลกระทบสิ่งแวดล้อม | สถานที่ดำเนินการ | รายละเอียดการปฏิบัติตามมาตรการ | ปัญหา/การแก้ไข | เอกสารอ้างอิง |
|---|---|---|---|---|
| <b>8. การจัดการขยะและกากของเสีย (ต่อ)</b> <ul style="list-style-type: none"> <li>▪ เศษเหล็ก (Scrap) มีปริมาณ 105,000 ตัน/ปี <ul style="list-style-type: none"> <li>- รวบรวมกองไว้บริเวณลานกองเศษเหล็กภายในบริเวณอาคารโรงงานก่อนจะติดต่อจำหน่ายให้กับผู้รับซื้อภายนอก</li> </ul> </li> </ul> | - ภายในพื้นที่โครงการ | - โครงการมีการเก็บรวบรวมเศษเหล็ก (Scrap) ไว้ภายในพื้นที่โครงการก่อนจำหน่ายให้แก่ผู้รับซื้อภายนอกต่อไป | - | ภาพที่ 2.2-15 |

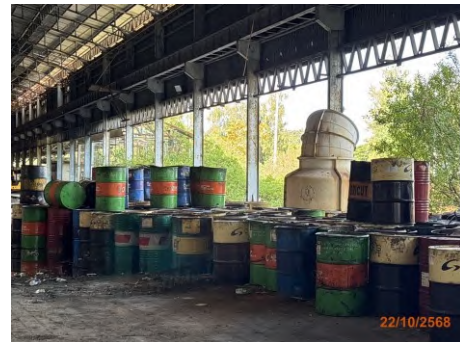
ภาพที่ 2.2-16 การจัดเก็บน้ำมันจากระบบปรับปรุง  
คุณภาพน้ำหมุนเวียน/ถังเหล็กปนเปื้อนน้ำมัน

| มาตรการป้องกันและแก้ไขผลกระทบสิ่งแวดล้อม | สถานที่ดำเนินการ | รายละเอียดการปฏิบัติตามมาตรการ | ปัญหา/การแก้ไข | เอกสารอ้างอิง |
|---|---|---|---|---|
| <ul style="list-style-type: none"> <li>▪ น้ำมัน/ไขมัน (Oil &amp; Grease) และน้ำมันหล่อลื่น (Lubricating Oil) ปริมาณ 50 ตัน/ปี <ul style="list-style-type: none"> <li>- น้ำมันและไขมันจากระบบปรับปรุงคุณภาพน้ำหมุนเวียน จะถูกรวบรวมไว้ในถังเหล็กบริเวณระบบปรับปรุงคุณภาพ ส่วนน้ำมันหล่อลื่นที่ใช้แล้วจะถูกรวบรวมไว้ในถังเหล็กขนาด 200 ลิตร มีปิดฝาลงมิดชิดแล้วนำไปเก็บไว้ในโรงเก็บกากของเสียและติดต่อให้บริษัทหรือหน่วยงานที่ได้รับอนุญาตจากราชการมารับไปดำเนินการกำจัดอย่างถูกวิธีต่อไป</li> </ul> </li> </ul> | - ภายในพื้นที่โครงการ | - โครงการมีการเก็บรวบรวมน้ำมันจากระบบปรับปรุงคุณภาพน้ำหมุนเวียนบรรจุลงในถังเหล็กบริเวณด้านหน้าระบบปรับปรุงคุณภาพน้ำหมุนเวียน สำหรับน้ำมันหล่อลื่นที่ผ่านการใช้งานแล้วจะรวบรวมใส่ถังเหล็ก ขนาด 200 ลิตร แล้วนำไปเก็บไว้ในพื้นที่ที่กำหนด เพื่อรวบรวมให้หน่วยงานที่ได้รับอนุญาตจากกรมโรงงานอุตสาหกรรมมารับไปกำจัด ทั้งนี้ ในช่วงเดือนกรกฎาคม-ธันวาคม 2568 ทางโครงการยังไม่มี การส่งออกไปกำจัด | - | ภาพที่ 2.2-16<br>เอกสาร 2-15 |

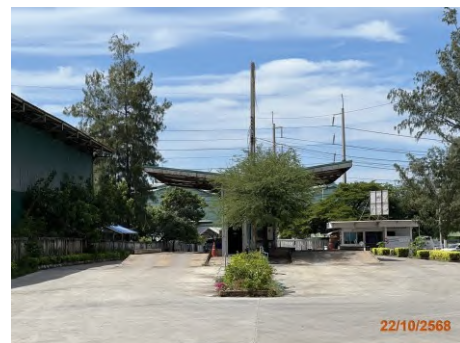
ภาพที่ 2.2-18 ตาชั่งน้ำหนักรถขนส่ง

| มาตรการป้องกันและแก้ไขผลกระทบสิ่งแวดล้อม | สถานที่ดำเนินการ | รายละเอียดการปฏิบัติตามมาตรการ | ปัญหา/การแก้ไข | เอกสารอ้างอิง |
|---|---|---|---|---|
| 2. ควบคุมน้ำหนักรถขนส่งวัตถุดิบและผลิตภัณฑ์ของโครงการ รวมทั้งรถขนส่งเศษเหล็กของผู้รับเหมาไม่ให้เกินพิกัดอัตราความสามารถของรถ หรือเกณฑ์การขนส่งทางหลวง | - เส้นทางขนส่ง | - โครงการได้มีการติดตั้งตาชั่งน้ำหนัก เพื่อควบคุมน้ำหนักรถขนส่งวัตถุดิบและผลิตภัณฑ์ของโครงการ รวมทั้งรถขนส่งเศษเหล็กของผู้รับเหมาไม่ให้เกินพิกัดตามที่กฎหมายกำหนด | - | ภาพที่ 2.2-18 |

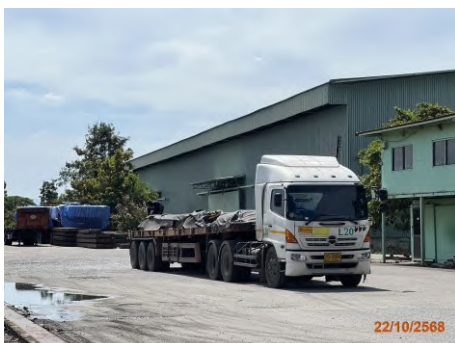
ภาพที่ 2.2-19 การปิดคลุมรถบรรทุก

| มาตรการป้องกันและแก้ไขผลกระทบสิ่งแวดล้อม | สถานที่ดำเนินการ | รายละเอียดการปฏิบัติตามมาตรการ | ปัญหา/การแก้ไข | เอกสารอ้างอิง |
|---|---|---|---|---|
| 4. ควบคุมดูแลรถขนส่งวัตถุดิบ ผลิตภัณฑ์ รวมทั้งเศษเหล็ก โดยจัดให้มีผ้าใบหรือวัสดุปิดคลุมเพื่อป้องกันการตกหล่น | - รถบรรทุก | - โครงการมีการควบคุมดูแลรถขนส่งวัตถุดิบ ผลิตภัณฑ์ รวมทั้งรถขนส่งเศษเหล็กให้ปิดคลุมรถขนส่ง เพื่อป้องกันการตกหล่น | - | ภาพที่ 2.2-19 |

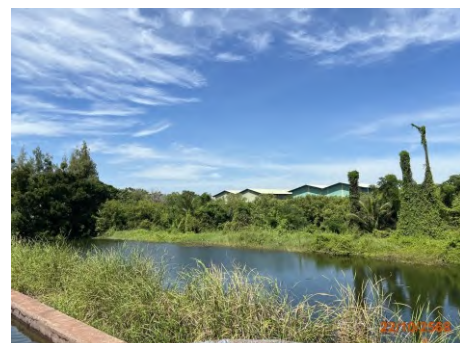
ภาพที่ 2.2-20 บ่อพักน้ำฝน

| มาตรการป้องกันและแก้ไขผลกระทบสิ่งแวดล้อม | สถานที่ดำเนินการ | รายละเอียดการปฏิบัติตามมาตรการ | ปัญหา/การแก้ไข | เอกสารอ้างอิง |
|---|---|---|---|---|
| 3. จัดให้มีบ่อพักน้ำฝนที่มีความจุไม่น้อยกว่า 11,400 ลบ.ม. เพื่อเก็บน้ำฝนที่ตกลงบริเวณพื้นที่โครงการไว้ในโครงการ เพื่อลดการระบายน้ำฝนออกสู่ภายนอกและลดการใช้น้ำประปาในกระบวนการผลิต | - พื้นที่โครงการ | - โครงการมีการรวบรวมน้ำฝนภายในพื้นที่ต่างๆ ของโรงงานเข้าสู่บ่อพักน้ำฝน ยกเว้นน้ำฝนจากรางระบายน้ำฝนข้างสระอเนกประสงค์ (ปลาโลมา) ข้างลานหน้าตาซึ่งถึงด้านหน้าประตูทางเข้า-ออกโรงงาน ที่ระบายออกสู่ท่อระบายน้ำสาธารณะทางด้านหน้าโรงงาน | - | ภาพที่ 2.2-20 |

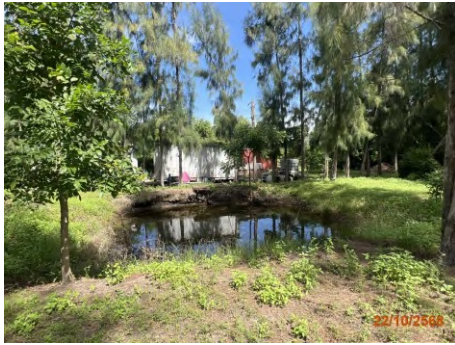
ภาพที่ 2.2-21 บ่อพักน้ำทิ้ง

| มาตรการป้องกันและแก้ไขผลกระทบสิ่งแวดล้อม | สถานที่ดำเนินการ | รายละเอียดการปฏิบัติตามมาตรการ | ปัญหา/การแก้ไข | เอกสารอ้างอิง |
|---|---|---|---|---|
| 4. จัดให้มีบ่อพักน้ำทิ้งขนาด 50 ลบ.ม. เพื่อเก็บน้ำเสียจากสำนักงานและโรงอาหารที่ผ่านการบำบัดแล้วไว้ใช้รดต้นไม้ในโครงการ โดยไม่มีการระบายออก | - พื้นที่โครงการ | - โครงการมีการจัดทำบ่อพักน้ำทิ้ง เพื่อกักเก็บน้ำทิ้งที่ผ่านการบำบัดแล้วจากโรงอาหารและสำนักงาน สำหรับใช้รดน้ำต้นไม้และสนามหญ้า โดยไม่มีการระบายออกสู่ภายนอกโรงงาน | - | ภาพที่ 2.2-21 |

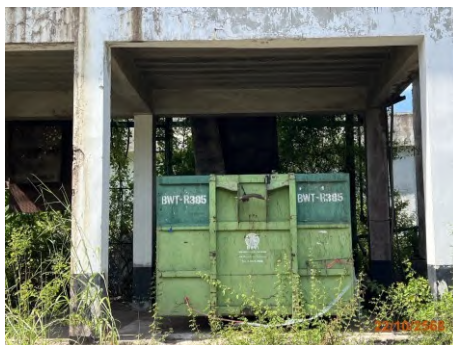
ภาพที่ 2.2-38 ภาชนะเก็บกากตะกอน

| มาตรการป้องกันและแก้ไขผลกระทบสิ่งแวดล้อม | สถานที่ดำเนินการ | รายละเอียดการปฏิบัติตามมาตรการ | ปัญหา/การแก้ไข | เอกสารอ้างอิง |
|---|---|---|---|---|
| <ul style="list-style-type: none"> <li>▪ กากตะกอน (Sludge) มีปริมาณรวมประมาณ 850 ตันต่อปี <ul style="list-style-type: none"> <li>- รวบรวมใส่ภาชนะบรรจุแล้วเก็บไว้ในโรงเก็บกากตะกอนและติดต่อให้บริษัทหรือหน่วยงานที่ได้รับอนุญาตจากราชการมารับไปดำเนินการกำจัดอย่างถูกวิธีต่อไป</li> </ul> </li> </ul> | - ภายในพื้นที่โครงการ | - โครงการมีการเก็บรวบรวมกากตะกอน (Sludge) จากระบบปรับปรุงคุณภาพน้ำหล่อเย็นบรรจุลงในภาชนะที่จัดเตรียมไว้ และเก็บรวบรวมไว้ในพื้นที่ที่กำหนดเพื่อรวบรวมให้หน่วยงานที่ได้รับอนุญาตจากกรมโรงงานอุตสาหกรรมมารับไปกำจัด ทั้งนี้ ในปี 2568 ทางโครงการได้มีการส่งออกไปกำจัดแล้ว เมื่อช่วงเดือนมกราคม-ตุลาคม 2568 อย่างต่อเนื่อง | - | ภาพที่ 2.2-38<br>เอกสาร 2-15 |
