การติดตามตรวจสอบการปฏิบัติตามมาตรการป้องกัน
และแก้ไขผลกระทบสิ่งแวดล้อม

ตารางที่ 2.2-1 ผลการตรวจสอบการปฏิบัติตามมาตรการป้องกันและแก้ไขผลกระทบสิ่งแวดล้อม ช่วงเดือนกรกฎาคม-ธันวาคม 2568

โรงงานผลิตโพลิเอทิลีนเทเรฟทาเลท (PET) ของบริษัท เอเชีย เพ็ท (ไทยแลนด์) จำกัด

วันที่ตรวจสอบ : 5 พฤศจิกายน 2568

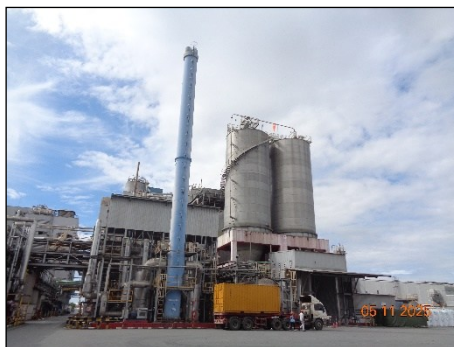
ภาพที่ 2.2-1 HTM Heater Stack

มาตรการป้องกันและลดผลกระทบสิ่งแวดล้อม	สถานที่ดำเนินการ	ผลการปฏิบัติตามมาตรการฯ	ปัญหา/อุปสรรค และการแก้ไข
2. คุณภาพอากาศ 2.1 HTM Heater ให้ใช้เชื้อเพลิงชนิด Low Sulfur Bunker C มีเปอร์เซ็นต์ SO ₂ ไม่เกินร้อยละ 2.0	- ปล่อง HTM Heater	- โครงการมีระบบ HTM Heater ซึ่งใช้น้ำมันเตา ที่มีเปอร์เซ็นต์ซัลเฟอร์ไม่เกินร้อยละ 2.0 เป็นเชื้อเพลิง และหากกรณีที่ HTM Heater มีเหตุขัดข้อง โครงการจะซื้อน้ำมันร้อนจากบริษัท อินโดรามา โอลิอิงส์ จำกัด มาใช้ในกระบวนการผลิตเม็ดพลาสติกแทนเป็นครั้งคราว ดังเอกสารแนบที่ 7 ในภาคผนวกที่ 1	-

2.2 ควบคุมอัตราการระบายสารมลพิษอากาศจากปล่อง HTM Heater แต่ละปล่อง ไม่ให้เกินค่าดังนี้ ปล่อง HTM Heater 1 <ul style="list-style-type: none"> ● TSP 0.61 g/s (200 mg/Nm³) ● NOx 1.07 g/s (350 mg/Nm³) ● SO₂ 8.00 g/s (907 ppm) ปล่อง HTM Heater 2 <ul style="list-style-type: none"> ● TSP 0.44 g/s (200 mg/Nm³) ● NOx 0.77 g/s (350 mg/Nm³) ● SO₂ 5.21 g/s (2,374 mg/m³ หรือ 907 ppm) หากการติดตามตรวจสอบคุณภาพอากาศในบรรยากาศ และในปล่องระบายอากาศเสียตามที่มาตรการกำหนด พบว่ามีแนวโน้มของค่าความเข้มข้นสูงขึ้น ให้ตรวจสอบหาสาเหตุและดำเนินการแก้ไขโดยด่วน	- ปล่อง HTM Heater	- โครงการได้ควบคุมค่าความเข้มข้นและอัตราการระบายมลสารจากปล่อง HTM Heater (ภาพที่ 2.2-1) โดยจากการตรวจวัด พบว่า ปล่อง HTM Heater No.1 เมื่อวันที่ 20 ตุลาคม 2568 มีค่า <ul style="list-style-type: none"> ● TSP เท่ากับ 69 mg/m³ (0.135 g/s) ● NOx เท่ากับ 203 mg/m³ (0.398 g/s) ● SO₂ เท่ากับ 335 ppm (1.72 g/s) ปล่อง HTM Heater No.2 เมื่อวันที่ 15 ตุลาคม 2568 มีค่า <ul style="list-style-type: none"> ● TSP เท่ากับ 64 mg/m³ (0.167 g/s) ● NOx เท่ากับ 193 mg/m³ (0.502 g/s) ● SO₂ เท่ากับ 384 ppm (2.61 g/s) โดยเมื่อนำค่าความเข้มข้นดังกล่าวมาเปรียบเทียบกับเกณฑ์มาตรฐานที่กำหนดใน EIA และมาตรฐานค่าปริมาณของสารเจือปนในอากาศที่ระบายออกจากโรงงานตามประกาศกระทรวงอุตสาหกรรม พ.ศ. 2549 พบว่า มีค่าอยู่ในเกณฑ์มาตรฐานที่กำหนดทุกดัชนีที่ทำการตรวจวัด	-

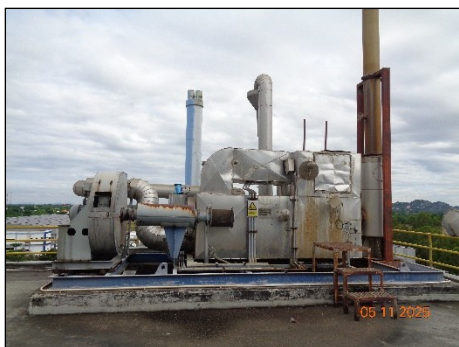
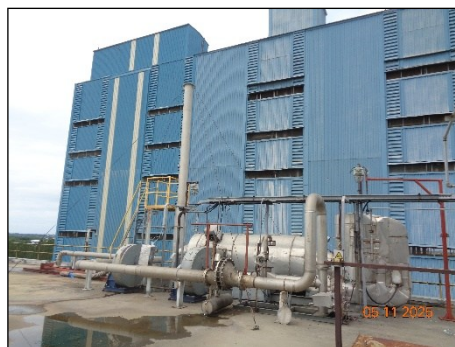
ภาพที่ 2.2-2 Catalytic off Gas Incinerator

2.3 ติดตั้ง Catalytic off Gas Incinerator เพื่อกำจัดสารมลพิษอากาศที่ปล่อยออกจากกระบวนการผลิต	- ปล่อง Catalytic off Gas Incinerator	- โครงการได้ทำการติดตั้ง Catalytic off Gas Incinerator (ภาพที่ 2.2-2) เพื่อกำจัดสารมลพิษจากกระบวนการผลิต ด้วยการเผาและออกซิไดซ์สารประกอบอินทรีย์ให้กลายเป็นก๊าซคาร์บอนไดออกไซด์และน้ำแล้วระบายออกสู่บรรยากาศทางปล่องระบาย	-

มาตรการป้องกันและลดผลกระทบสิ่งแวดล้อม	สถานที่ดำเนินการ	ผลการปฏิบัติตามมาตรการฯ	ปัญหา/อุปสรรค และการแก้ไข
<p>2.4 ควบคุมอัตราการระบายสารมลพิษอากาศจากปล่อง Catalytic off Gas Incinerator ของ CP1 และ CP2 ไม่ให้เกินค่าดังนี้</p> <ul style="list-style-type: none"> • NO_x 200 mg/Nm³ • CO 100 mg/Nm³ • VOCs 20 mg/Nm³ <p>หากการติดตามตรวจสอบคุณภาพอากาศในบรรยากาศ และในปล่องระบายอากาศเสียตามที่มาตรการกำหนด พบว่ามีแนวโน้มของค่าความเข้มข้นสูงขึ้นให้ตรวจสอบหาสาเหตุและดำเนินการแก้ไขโดยด่วน</p>	- ปล่อง Catalytic off Gas Incinerator	<p>- โครงการได้ควบคุมค่าความเข้มข้นและอัตราการระบายสารมลพิษอากาศจากปล่อง Catalytic off Gas Incinerator (ภาพที่ 2.2-2) โดยจากการตรวจวัด พบว่า Catalytic off Gas Incinerator CP1 เมื่อวันที่ 20 ตุลาคม 2568 มีค่า</p> <ul style="list-style-type: none"> • NO_x เท่ากับ 34 mg/m³, 18 ppm (0.018 g/s) • CO เท่ากับ 17 mg/m³, 15 ppm (0.009 g/s) • VOCs เท่ากับ 18 mg/m³ (0.010 g/s) <p>Catalytic off Gas Incinerator CP2 เมื่อวันที่ 15 ตุลาคม 2568 มีค่า</p> <ul style="list-style-type: none"> • NO_x เท่ากับ 8 mg/m³, 4 ppm (0.002 g/s) • CO เท่ากับ 4.5 mg/m³, 3.9 ppm (0.001 g/s) • VOCs เท่ากับ 17 mg/m³ (0.004 g/s) <p>โดยเมื่อนำค่าความเข้มข้นดังกล่าวมาเปรียบเทียบกับเกณฑ์มาตรฐานที่กำหนดใน EIA และมาตรฐานค่าปริมาณของสารเจือปนในอากาศที่ระบายออกจากโรงงานตามประกาศกระทรวงอุตสาหกรรม พ.ศ. 2549 พบว่า มีค่าอยู่ในเกณฑ์มาตรฐานที่กำหนดทุกดัชนีที่ทำการตรวจวัด</p>	-

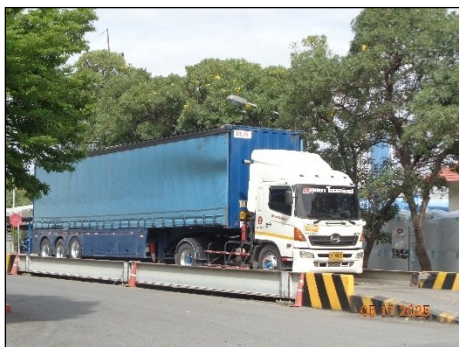
ภาพที่ 2.2-3 รถบรรทุกผลิตภัณฑ์

มาตรการป้องกันและลดผลกระทบสิ่งแวดล้อม	สถานที่ดำเนินการ	ผลการปฏิบัติตามมาตรการฯ	ปัญหา/อุปสรรค และการแก้ไข
2.8 รถบรรทุกที่มาจอดขนถ่ายวัสดุดิบและผลิตภัณฑ์จะต้องดับเครื่องยนต์ทุกครั้ง	- พื้นที่โครงการ	- โครงการได้กำหนดให้รถบรรทุกที่มาจอดขนถ่ายวัสดุดิบและผลิตภัณฑ์จอดรอในบริเวณที่ทางโครงการกำหนดไว้ และทำการดับเครื่องยนต์ทุกครั้งก่อนทำการขนถ่าย (ภาพที่ 2.2-3 และภาพที่ 2.2-4)	-

6.2 ควบคุมน้ำหนักรถบรรทุกขนส่งวัตถุดิบและผลิตภัณฑ์ ไม่ให้เกิน พิกัดตามที่ทางราชการกำหนด และจัดให้มีผ้าใบคลุมส่วนบรรทุก เพื่อป้องกันการร่วงหล่นขณะขนส่ง	- พื้นที่โครงการและถนน สาธารณะภายนอก	- โครงการควบคุมน้ำหนักบรรทุกทุกขนส่งวัตถุดิบ และผลิตภัณฑ์ไม่ให้เกินพิกัดตามที่ ทางราชการกำหนด โดยมีจุดชั่งน้ำหนักบรรทุก (ภาพที่ 2.2-19) รวมทั้งจัดให้มี ผ้าใบคลุมส่วนบรรทุกหรือใช้ตู้คอนเทนเนอร์ เพื่อป้องกันการร่วงหล่นขณะขนส่ง (ภาพที่ 2.2-3)	-

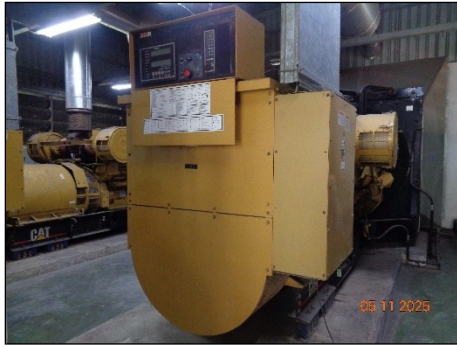
ภาพที่ 2.2-5 ระบบไฟฟ้าสำรอง Diesel Generator

2.9 มีระบบไฟฟ้าสำรองที่สามารถจ่ายไฟฟ้าให้กับระบบบำบัดมลพิษทางอากาศเพียงพอให้สามารถทำงานได้ในกรณีไฟฟ้าหลักดับ	- ระบบบำบัดมลพิษทางอากาศ	- โครงการมี Diesel Generator (ภาพที่ 2.2-5) ซึ่งเป็นระบบไฟฟ้าสำรองที่สามารถจ่ายไฟฟ้าให้กับระบบบำบัดมลพิษทางอากาศเพียงพอให้สามารถทำงานได้ในกรณีไฟฟ้าหลักดับ	-

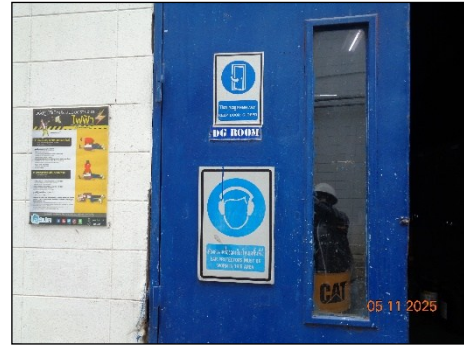
ภาพที่ 2.2-6 ป้ายเตือนให้สวมใส่อุปกรณ์
ป้องกันเสียงดัง

มาตรการป้องกันและลดผลกระทบสิ่งแวดล้อม	สถานที่ดำเนินการ	ผลการปฏิบัติตามมาตรการฯ	ปัญหา/อุปสรรค และการแก้ไข
3.3 บริเวณเครื่อง Compressor และเครื่อง Diesel Generator มีการปิดครอบส่วนที่ทำให้เกิดเสียงดังด้วย Silencer เพื่อลดระดับเสียงที่อาจรบกวนการทำงานของพนักงาน นอกจากนี้ได้กำหนดให้พนักงานที่เข้าไปทำงานในบริเวณดังกล่าวต้องสวมใส่อุปกรณ์ลดเสียง เช่น Ear Plugs	- เครื่องจักรภายในโรงงาน	- โครงการได้กำหนดมาตรการป้องกันผลกระทบจากการดำเนินการผลิตของเครื่องจักรและอุปกรณ์ต่างๆ ภายในโรงงานที่ทำให้เกิดเสียงดัง ได้แก่ เครื่อง Chip Cutter และเครื่อง Compressor โดยทำการติดตั้ง Silencer (ภาพที่ 2.2-8) เพื่อลดระดับเสียง และรอบตัวเครื่องจักรได้ทำการบุด้วยวัสดุดูดซับเสียง เพื่อลดเสียงดังรบกวนต่อการทำงานของพนักงาน สำหรับเครื่อง Diesel Generator ติดตั้งไว้ในอาคารพร้อมทั้งติดตั้ง Silencer เพื่อลดระดับเสียง (ภาพที่ 2.2-9 ถึง ภาพที่ 2.2-10) นอกจากนี้ได้กำหนดให้พนักงานที่เข้าไปทำงานในบริเวณดังกล่าวสวมใส่อุปกรณ์ป้องกันเสียง และจัดให้มีป้ายเตือนให้สวมใส่อุปกรณ์ป้องกันเสียงตามจุดต่างๆ ที่มีเสียงดัง (ภาพที่ 2.2-6)	-

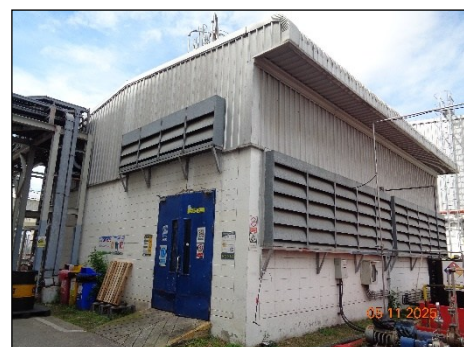
ภาพที่ 2.2-10 อาคารที่ภายในติดตั้งเครื่อง
Diesel Generator

3.4 ติดตั้งเครื่องจักรที่มีเสียงดัง อาทิเช่น เครื่อง Diesel Generator ไว้ภายในอาคาร เพื่อลดระดับเสียงที่มีการเดินเครื่อง (เครื่อง Diesel Generator จะเปิดเดินเครื่องเฉพาะกรณีที่เกิดไฟตกหรือไฟดับเท่านั้น)	- เครื่องจักรภายในโรงงาน	- โครงการได้ติดตั้งเครื่องจักรที่มีเสียงดังไว้ในอาคาร เช่น เครื่อง Diesel Generator (ภาพที่ 2.2-10) และเครื่องจักรที่เกี่ยวข้องกับการผลิต PET ได้ติดตั้งไว้ในอาคาร CP เพื่อช่วยลดระดับเสียงที่จะมีผลกระทบต่อชุมชนที่อยู่ใกล้เคียง จากผลการตรวจวัดเมื่อวันที่ 15-16 ตุลาคม 2568 บริเวณขอบเขตพื้นที่โครงการทั้ง 4 ด้าน และเมื่อวันที่ 15-16 ตุลาคม 2568 บริเวณพื้นที่ชุมชน พบว่า ระดับเสียงในบรรยากาศมีค่าอยู่ในเกณฑ์ที่มาตรฐานกำหนด	-

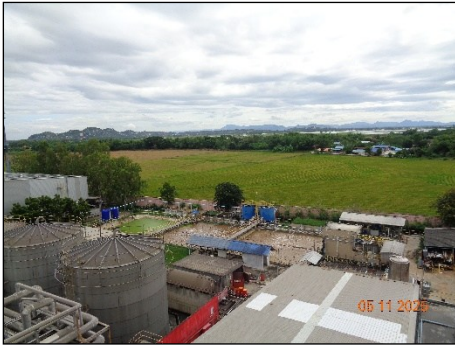
ภาพที่ 2.2-11 ระบบบำบัดน้ำเสีย

4. คุณภาพน้ำ 4.1 จัดให้มีระบบบำบัดน้ำเสียแบบผสมระหว่าง Anaerobic Filter กับ Activated Sludge บำบัดน้ำเสียได้สูงสุด 160 ลูกบาศก์เมตร/วัน บำบัดน้ำเสียที่เกิดขึ้นทั้งหมดของโครงการก่อนนำกลับมาทำเป็นน้ำ RO	- ภายในพื้นที่โครงการ	- โครงการได้จัดให้มีระบบบำบัดน้ำเสียแบบผสมระหว่าง Anaerobic Filter กับ Activated Sludge ซึ่งสามารถรองรับน้ำเสียได้สูงสุด 160 ลบ.ม./วัน (ภาพที่ 2.2-11) สามารถบำบัดน้ำเสียที่เกิดขึ้นทั้งหมดของโครงการก่อนนำกลับมาใช้ประโยชน์ภายในโครงการ และจัดให้มีเจ้าหน้าที่ดูแลตรวจสอบระบบบำบัดน้ำเสีย ดังเอกสารแนบที่ 8 และ 13 ในภาคผนวกที่ 1	-

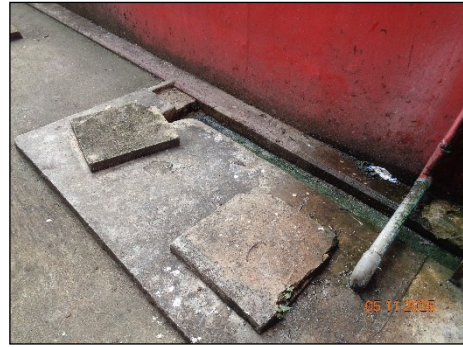
ภาพที่ 2.2-12 บ่อเกรอะ (Septic Tank)

4.2 จัดให้มีการสูบน้ำจากตะกอนในแต่ละบ่อเกรอะภายในโครงการ และนำไปกำจัดอย่างสม่ำเสมอ	- บริเวณบ่อเกรอะของโครงการ	- โครงการได้มีการสูบน้ำจากตะกอนจากบ่อเกรอะ โดยได้ประสานงานกับ บริษัทเอกชนที่ได้รับใบอนุญาตประกอบการขนส่งส่วนบุคคล เพื่อนำไปกำจัด (ภาพที่ 2.2-12 และเอกสารแนบที่ 14 ในภาคผนวกที่ 1)	-

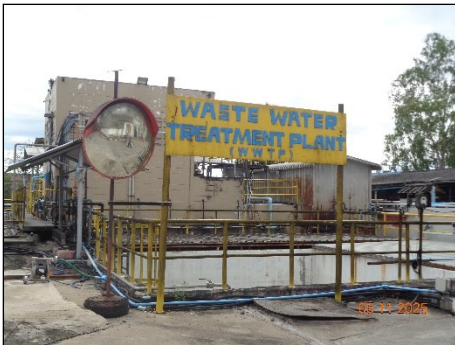
ภาพที่ 2.2-13 บ่อพักน้ำทิ้งฉุกเฉิน

4.3 จัดให้มีบ่อพักน้ำทิ้งฉุกเฉิน ขนาด 500 ลบ.ม. สำหรับรองรับน้ำทิ้งกรณีบำบัดไม่ได้มาตรฐานก่อนนำกลับเข้าระบบบำบัดใหม่	- ภายในพื้นที่โครงการ	- โครงการจัดให้มีบ่อพักน้ำทิ้งฉุกเฉิน สำหรับรองรับน้ำทิ้งกรณีบำบัดไม่ได้มาตรฐานก่อนนำกลับเข้าระบบบำบัดใหม่ (ภาพที่ 2.2-13)	-

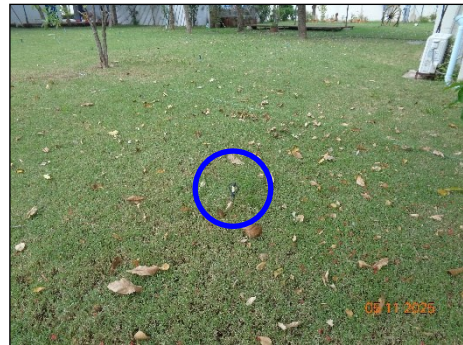
ภาพที่ 2.2-14 การนำน้ำหลังผ่านการบำบัด
มาใช้รดน้ำต้นไม้

4.6 นำน้ำที่บำบัดแล้วกลับมาใช้ประโยชน์ เช่น รดน้ำต้นไม้บริเวณ พื้นที่สีเขียวภายในโครงการให้มากที่สุด เพื่อลดปริมาณน้ำทิ้งที่ ระบายออกสู่ภายนอก	- พื้นที่สีเขียว	- โครงการได้นำน้ำที่ผ่านการบำบัดแล้วกลับมาใช้ประโยชน์ในการรดน้ำต้นไม้ ล้างพื้น โรงงาน ล้างถนน ใช้ในเรือนเพาะชำ และภายในพื้นที่สีเขียวของโครงการ ให้มากที่สุด เพื่อลดปริมาณน้ำทิ้งที่ระบายออกสู่ภายนอก (ภาพที่ 2.2-14)	-

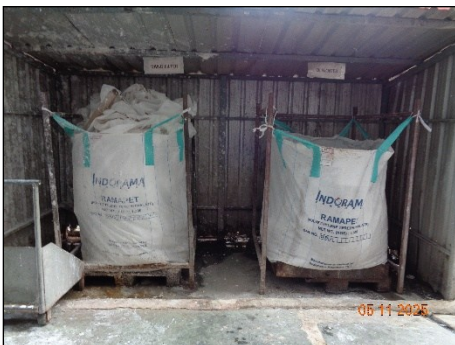
ภาพที่ 2.2-15 ถุง Jumbo Bag บรรจุ Oligomer

5. ขยะมูลฝอย และกากของเสีย			
5.1 Oligomer ซึ่งจัดเป็น Non-Hazardous Waste จะถูกจัดเก็บ ในถุง Jumbo Bag และเก็บกองอย่างเป็นระเบียบ เพื่อรอให้ บริษัทที่ได้รับอนุญาตดำเนินการกำจัดกากอุตสาหกรรมที่ หน่วยงานราชการรับรองเข้ามาจัดเก็บ และนำไปกำจัด	- กระบวนการผลิต	- โครงการได้จัดเก็บ Oligomer ไว้ในถุง Jumbo Bag และจัดวางให้เป็นระเบียบ (ภาพที่ 2.2-15) เมื่อมีปริมาณมากทางโครงการจะส่งให้หน่วยงานที่ได้รับอนุญาต จากกรมโรงงานอุตสาหกรรม คือ บริษัทเบตเตอร์ เวิลด์ กรีน จำกัด และบริษัท เอซีไอ อีโค เซอร์วิสเซส จำกัด นำไปกำจัดต่อไป ดังเอกสารแนบที่ 15 และ 16 ในภาคผนวกที่ 1	-

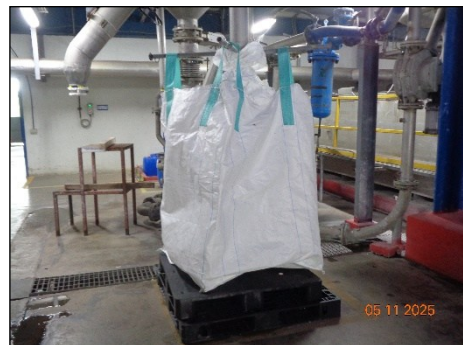
ภาพที่ 2.2-16 ถุง Jumbo Bag
บรรจุ Polymer Lump & Chips

มาตรการป้องกันและลดผลกระทบสิ่งแวดล้อม	สถานที่ดำเนินการ	ผลการปฏิบัติตามมาตรการฯ	ปัญหา/อุปสรรค และการแก้ไข
5.2 Polymer Lump & Chips จากกระบวนการผลิต ซึ่งจัดเป็น Non-Hazardous Waste จะถูกจัดเก็บในถุง Jumbo Bag อย่างเป็นระบบ และส่งขายให้แก่ผู้รับซื้อจากภายนอก เพื่อนำไปเป็นวัตถุดิบตั้งต้นในกระบวนการผลิตอุตสาหกรรมขั้นต่อไป	- กระบวนการผลิต	- โครงการได้จัดเก็บ Chips ที่ไม่ได้ขนาดจากกระบวนการตัดเม็ดพลาสติกโดยจะถูกล้างและกรองแยกออกไปและจัดเก็บไว้ในถุง Big Bag (ภาพที่ 2.2-16) เพื่อนำไป Recycle ในกระบวนการผลิตใหม่อีกครั้ง	-

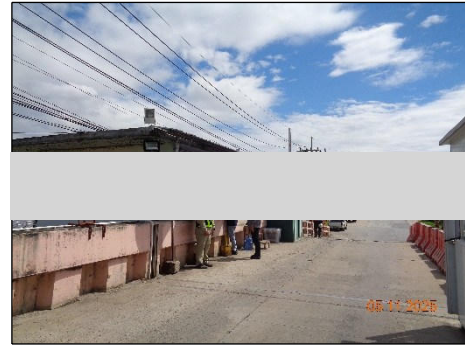
ภาพที่ 2.2-18 พนักงานรักษาความปลอดภัย
บริเวณทางเข้า-ออก โครงการ

6. การคมนาคมขนส่ง			
6.1 จัดให้มีพนักงานรักษาความปลอดภัยคอยควบคุมระบบการจราจร ทั้งบริเวณทางเข้า-ออก และภายในโครงการ	- ถนนภายในโครงการ	- โครงการจัดให้มีพนักงานรักษาความปลอดภัยคอยดูแลควบคุมระบบการจราจร ทั้งบริเวณทางเข้า-ออก และภายในโครงการตลอด 24 ชั่วโมง (ภาพที่ 2.2-18)	-

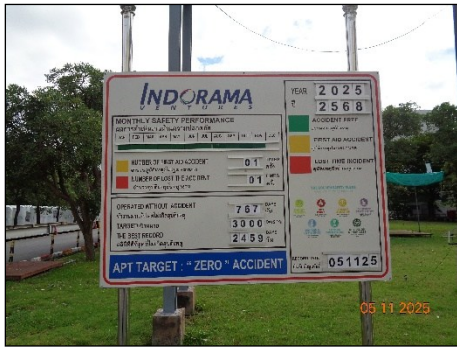
ภาพที่ 2.2-22 ป้ายแสดงสถิติอุบัติเหตุ

10.9 บันทึกสถิติและสาเหตุของอุบัติเหตุและความเจ็บป่วยที่เกิดขึ้นกับพนักงาน	- ภายในพื้นที่โครงการ	- โครงการมีการบันทึกสถิติและสาเหตุของอุบัติเหตุและความเจ็บป่วยที่เกิดขึ้นกับพนักงาน ดังเอกสารแนบที่ 31 ในภาคผนวกที่ 1 และทำการติดป้ายแสดงสถิติการเกิดอุบัติเหตุ (ภาพที่ 2.2-22)	-

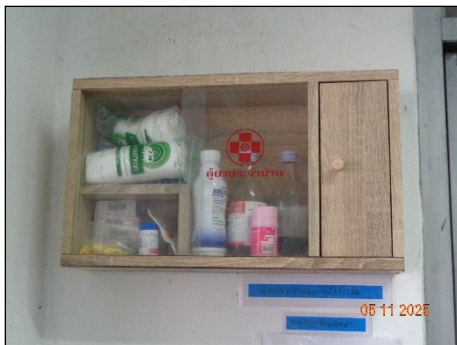
ภาพที่ 2.2-24 ตู้ปฐมพยาบาลเบื้องต้น

10.6 ภายในกลุ่มโรงงานในเครืออินโดรามากรุป จะมีห้องปฐมพยาบาลเพื่อปฐมพยาบาลหรือช่วยเหลือในกรณีเกิดเหตุฉุกเฉินก่อนที่จะนำคนเจ็บส่งโรงพยาบาลบริเวณใกล้เคียง สำหรับภายในโครงการได้จัดให้มีตู้ยาและอุปกรณ์การปฐมพยาบาลเบื้องต้นที่จำเป็นไว้จำนวน 3 แห่ง คือ บริเวณหน้าห้อง Lab บริเวณสำนักงาน และบริเวณห้อง Control Room	- ภายในพื้นที่โครงการ และกลุ่มโรงงานเครืออินโดรามา กรุป	- ภายในกลุ่มโรงงานในเครืออินโดรามากรุป มีห้องปฐมพยาบาล (ภาพที่ 2.2-23) เพื่อปฐมพยาบาลหรือช่วยเหลือในกรณีเกิดเหตุฉุกเฉินก่อนที่จะนำคนเจ็บส่งโรงพยาบาล และภายในโครงการได้จัดให้มีตู้ยาและอุปกรณ์การปฐมพยาบาลเบื้องต้นที่จำเป็นไว้ จำนวน 3 แห่ง ได้แก่ บริเวณหน้าห้อง Lab บริเวณสำนักงาน และบริเวณห้อง Control Room (ภาพที่ 2.2-24)	-

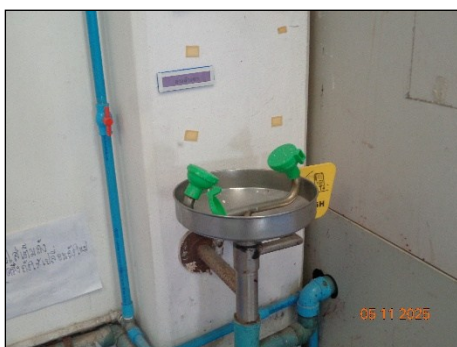
ภาพที่ 2.2-26 ฟักบัวฉุกเฉินและที่ล้างตา

10.7 มีการจัดสถานที่ทำงานอย่างเหมาะสม ได้แก่ มีแสงสว่างและการระบายอากาศที่ดี และมีบริเวณที่ชำระล้างฉุกเฉิน ประกอบด้วย ฝักบัวฉุกเฉิน และที่ล้างตา เป็นต้น	- ภายในสำนักงาน และส่วนการผลิต	- โครงการได้มีการจัดสถานที่ทำงานอย่างเหมาะสม ได้แก่ แสงสว่างและการระบายอากาศที่ดี (ภาพที่ 2.2-25) และมีบริเวณที่ชำระล้างฉุกเฉิน ประกอบด้วย ฝักบัวฉุกเฉิน และที่ล้างตา (ภาพที่ 2.2-26)	-

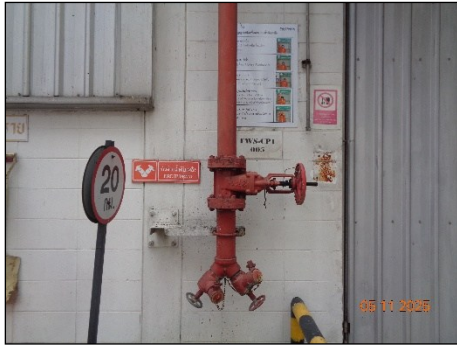
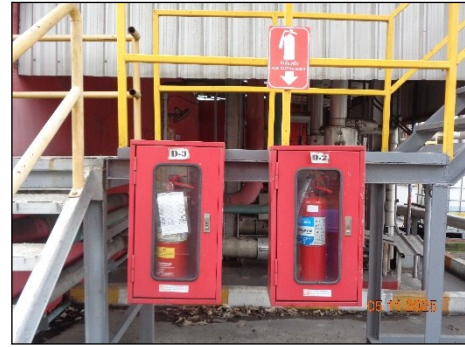
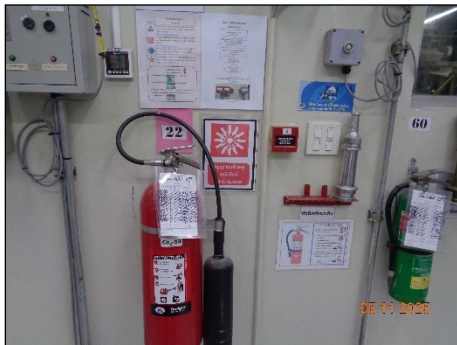
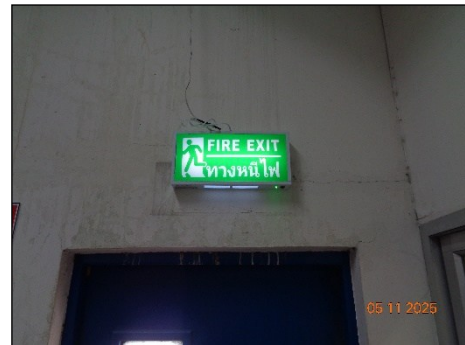
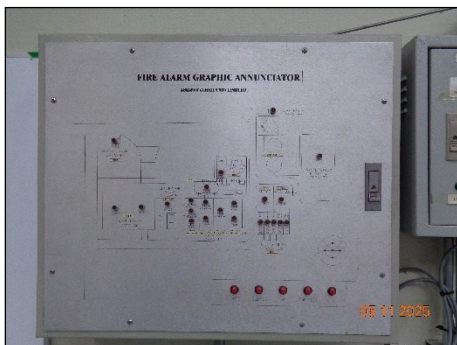
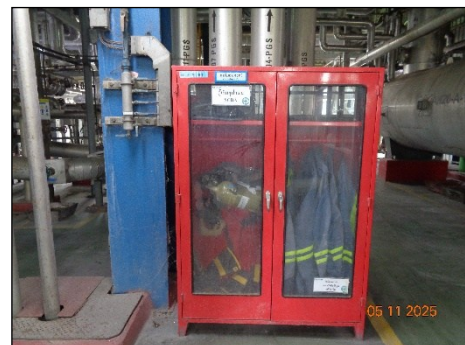
ภาพที่ 2.2-28 ระบบป้องกันและระงับอัคคีภัยของโครงการ

11.2 ตรวจสอบและบำรุงรักษาอุปกรณ์ดับเพลิงอย่างสม่ำเสมอ	- อุปกรณ์ดับเพลิงภายในโครงการ	- โครงการได้จัดให้มีการตรวจสอบและบำรุงรักษาอุปกรณ์ดับเพลิง และระดับน้ำดับเพลิงอย่างสม่ำเสมอ ดังเอกสารแนบที่ 30 ในภาคผนวกที่ 1
