รายงานผลการปฏิบัติตามมาตรการป้องกัน
และแก้ไขผลกระทบสิ่งแวดล้อม
และมาตรการติดตามตรวจสอบผลกระทบสิ่งแวดล้อม

โครงการ ศุภาลัย บลูเวล หัวหิน

ฉบับระหว่างเดือนมกราคม ถึงเดือนมิถุนายน พ.ศ. 2568

(ระยะสิ้นสุดการก่อสร้าง)

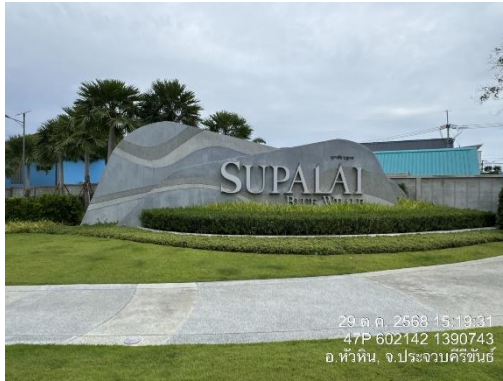
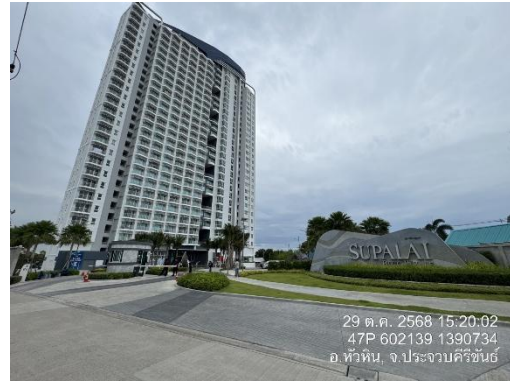
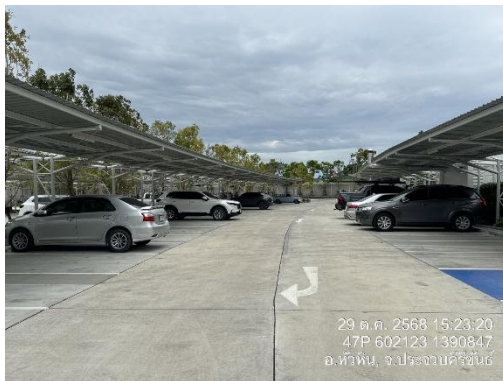
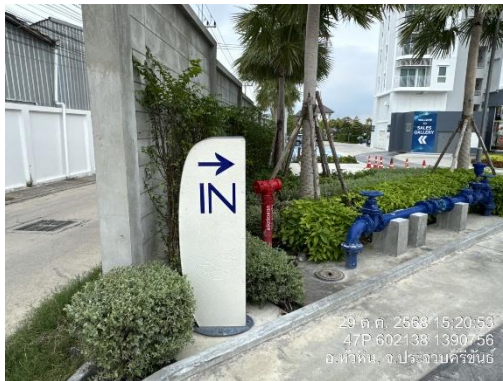
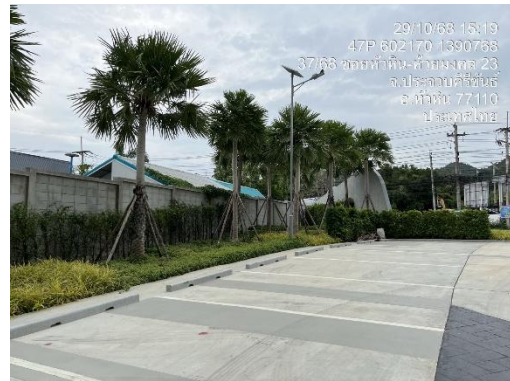
รูปที่ 1-1 สภาพภายในพื้นที่โครงการ ณ เดือนตุลาคม พ.ศ. 2568

สถานภาพทั่วไปของโครงการ ระหว่างเดือนมกราคม ถึงเดือนตุลาคม พ.ศ. 2568 อยู่ในระยะสิ้นสุดการก่อสร้าง
แสดงดังภาพการก่อสร้างโครงการปัจจุบัน รูปที่ 1-1

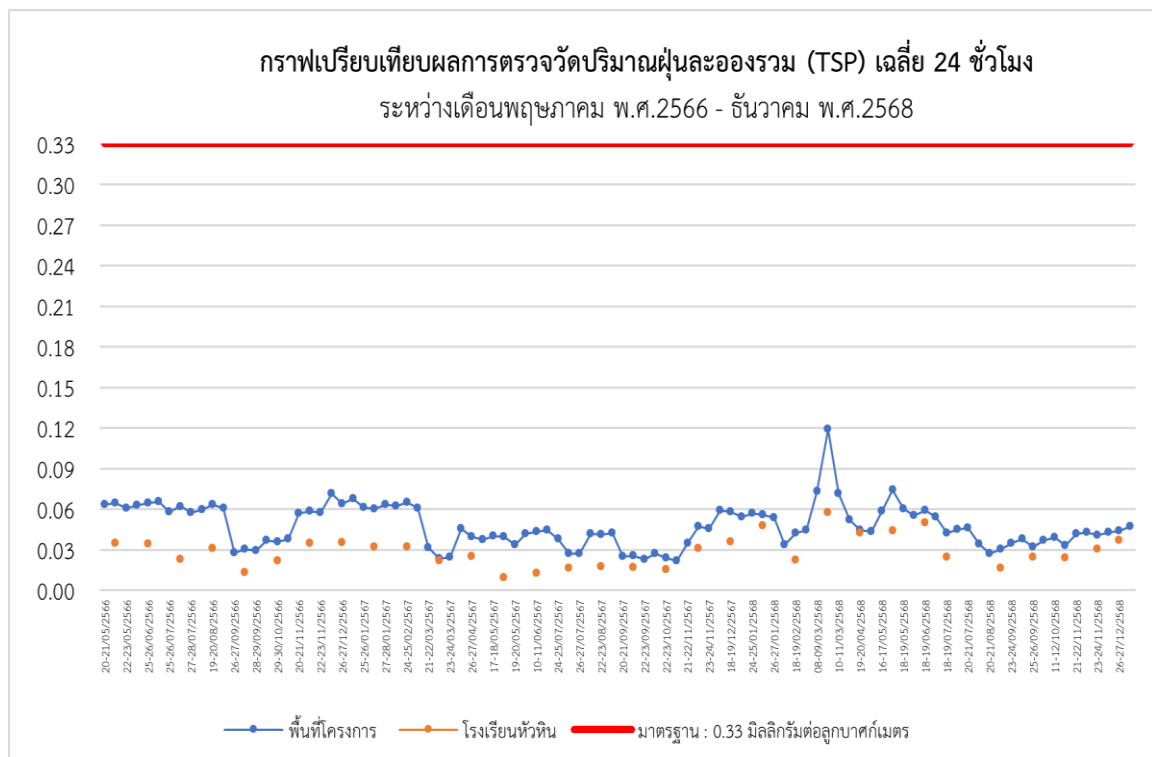
รูปที่ 4-9 กราฟเปรียบเทียบผลการตรวจวัดปริมาณฝุ่นละอองรวม (TSP) เฉลี่ยในเวลา 24 ชั่วโมง
ระหว่างเดือนพฤษภาคม พ.ศ.2566 ถึงเดือนธันวาคม พ.ศ. 2568

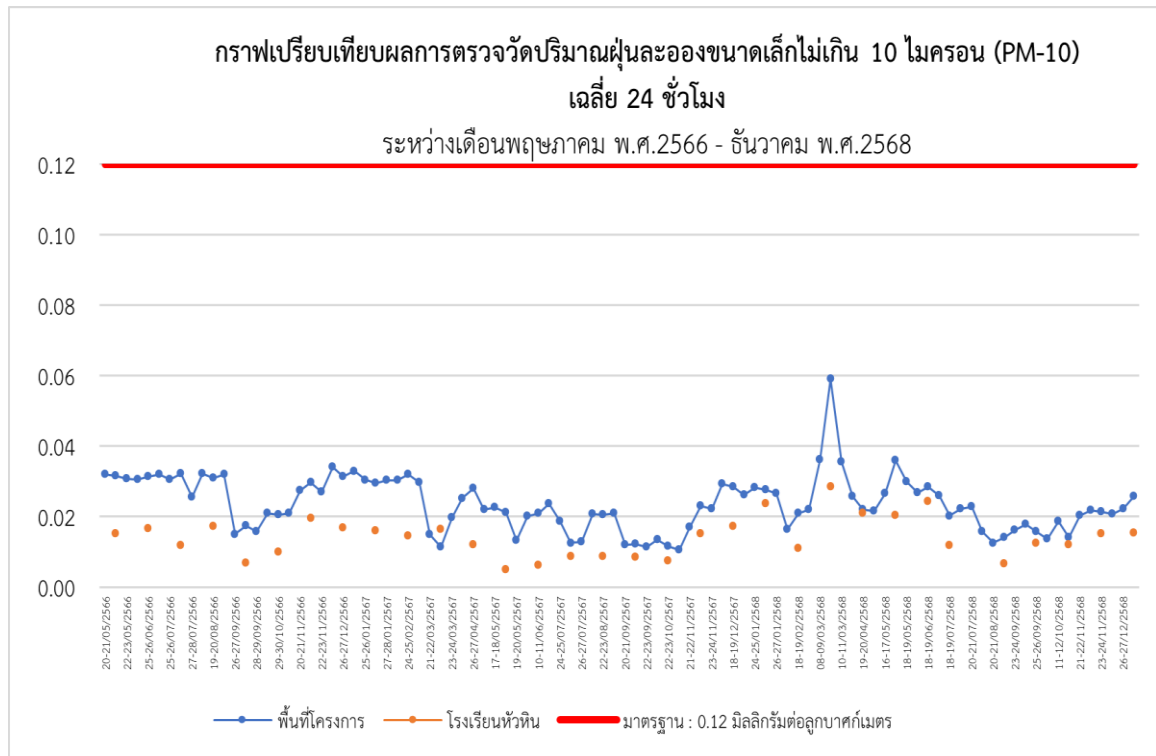
รูปที่ 4-10 กราฟเปรียบเทียบผลการตรวจวัดปริมาณฝุ่นละอองขนาดเล็กไม่เกิน 10 ไมครอน (PM-10) เฉลี่ย 24 ชั่วโมง
ระหว่างเดือนพฤษภาคม พ.ศ.2566 ถึงเดือนธันวาคม พ.ศ. 2568

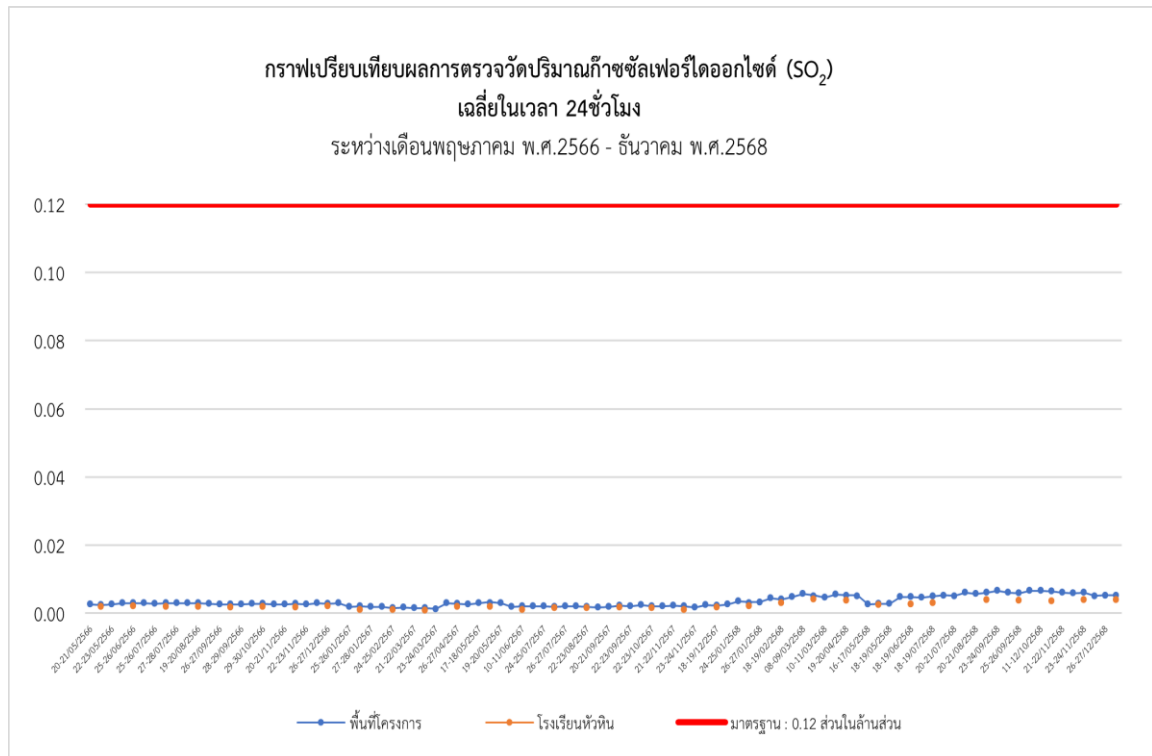
รูปที่ 4-14 กราฟเปรียบเทียบผลการตรวจวัดปริมาณก๊าซซัลเฟอร์ไดออกไซด์ (SO₂) เฉลี่ย 24 ชั่วโมง
ระหว่างเดือนพฤษภาคม พ.ศ.2566 ถึงเดือนธันวาคม พ.ศ. 2568
