ผลการดำเนินการตามมาตรการ ป้องกันและแก้ไขผลกระทบสิ่งแวดล้อม

ตารางที่ 2.1 สรุปผลการดำเนินการตามมาตรการป้องกันและแก้ไขผลกระทบสิ่งแวดล้อม โครงการขยายกำลังการผลิตโรงงานปูนซีเมนต์ขาว เขาวง
ของบริษัทปูนซีเมนต์ไทย (ท่าหลวง) จำกัด ระหว่างเดือนกรกฎาคม-ธันวาคม 2568 (ช่วงดำเนินการ)

รายงานผลการปฏิบัติตามมาตรการป้องกันและแก้ไขผลกระทบสิ่งแวดล้อมและมาตรการติดตามตรวจสอบผลกระทบสิ่งแวดล้อม
โครงการขยายกำลังการผลิตโรงงานปูนซีเมนต์ขาว เขาวง ของบริษัทปูนซีเมนต์ไทย (ท่าหลวง) จำกัด
ระหว่างเดือนกรกฎาคม-ธันวาคม 2568

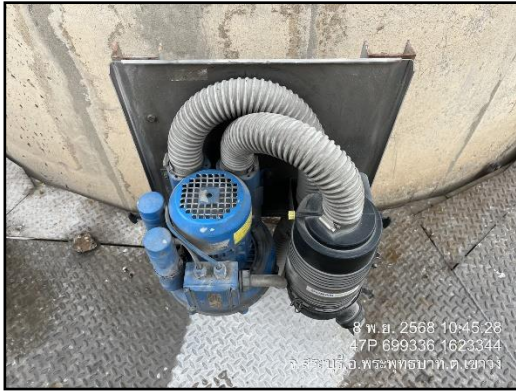
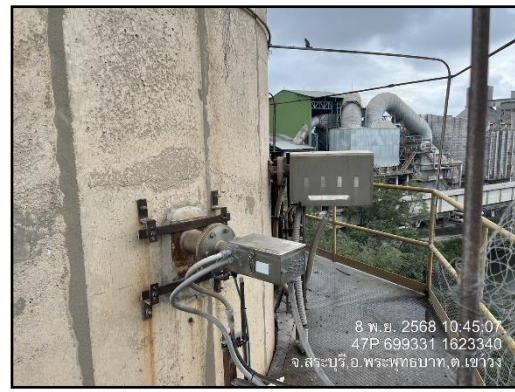
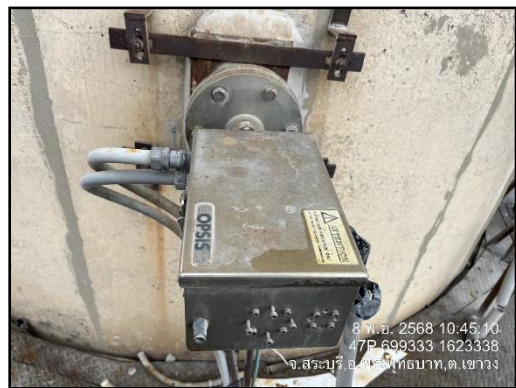
ภาพที่ 2.2 ภาพกล้องวงจรปิดเพื่อสังเกตปลายปล่องหม้อเผาและระบบคอมพิวเตอร์ควบคุมภายในห้องควบคุมการผลิต (CCR)

- ตรวจวัดปริมาณฝุ่นที่ระบายออกจากปล่องอย่างสม่ำเสมอ เมื่อมีฝุ่นระบายออกจากปล่องผิดปกติ จะต้องตรวจสอบหา สาเหตุเพื่อแก้ไขทันทีที่พบว่าระบบดักฝุ่นขัดข้อง จนทำให้ ปริมาณฝุ่นระบายออกจากระบบมากผิดปกติ หากไม่สามารถ แก้ไขหรือซ่อมแซมได้แล้วเสร็จภายใน 60 นาที สำหรับหม้อ เเผาที่ 1 และ 17 นาที สำหรับหม้อเผาที่ 2 ต้องหยุดการผลิต ของแหล่งกำเนิดฝุ่นนั้นทันที	- โครงการได้เฝ้าระวังปริมาณฝุ่นละอองที่ระบายออกจากปล่องด้วยกล้องวงจรปิดซึ่งติด ตั้งอยู่บริเวณปลายปล่องและแสดงผลบนหน้าจอคอมพิวเตอร์ตลอดเวลา หากพบว่ามี การระบายที่ผิดปกติจะวิเคราะห์หาสาเหตุ และทำการแก้ไขทันที ส่วนการหยุดการผลิต จะดำเนินการหลังจากที่ EP เกิดเหตุขัดข้องเป็นเวลา 8 นาที โดยสามารถสั่งหยุด กระบวนการผลิตด้วยระบบอัตโนมัติ (Interlock) จากห้องควบคุมการผลิตได้ ทันที พร้อมกับบันทึกสาเหตุที่เกิดขึ้นและแนวทางการแก้ไข โดยระหว่างเดือนกรกฎาคม- ธันวาคม 2568 ไม่พบว่ามี การหยุดทำงานของ Electrostatic Precipitators (EP)	-	- ภาพที่ 2.2 ภาพกล้องวงจรปิด เพื่อสังเกตปลายปล่องหม้อเผาและ ระบบคอมพิวเตอร์ควบคุมภายใน ห้องควบคุมการผลิต (CCR)

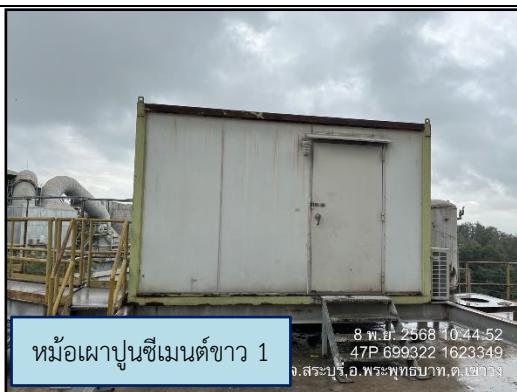
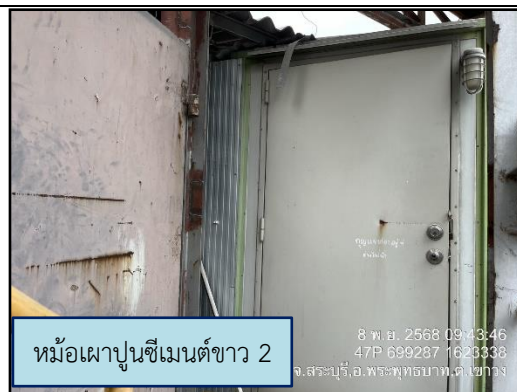
ภาพที่ 2.3 ระบบ Continuous Emission Monitoring (CEMs) หม้อเผาปูนซีเมนต์ขาว 1

ภาพที่ 2.4 ระบบ Continuous Emission Monitoring (CEMs) หม้อเผาปูนซีเมนต์ขาว 2

2. คุณภาพอากาศ (ต่อ) - ติดตั้งอุปกรณ์ตรวจวัดค่าความเข้มข้นของก๊าซออกไซด์ของไนโตรเจนอย่างต่อเนื่อง (Continuous Emissions Monitoring System, CEMs) ด้วยระบบ Gas Analyzer ที่บริเวณ Top Cyclone และส่งผลตรวจด้วยระบบ Online มายังศูนย์ควบคุมที่อาคารควบคุมการผลิต (CCR)	- โครงการได้ติดตั้งอุปกรณ์ตรวจวัดความเข้มข้นของ NO _x ด้วยระบบ Gas Analyzer ที่บริเวณ Top Cyclone และมี Monitor แสดงผลและอ่านค่าผลการตรวจวัดได้ ณ บริเวณจุดติดตั้ง อีกทั้งมีระบบ Online ส่งผลมายังจอคอมพิวเตอร์ควบคุมที่อาคารควบคุมการผลิต (CCR) โดยสามารถอ่านค่าผลการตรวจวัด NO _x ได้ตลอดเวลาและมีผู้ควบคุมดูแลอย่างต่อเนื่อง ทั้งนี้เนื่องจากอุปกรณ์ดังกล่าวมีไว้ติดตาม เพื่อปรับแต่งกระบวนการผลิตไม่ให้เกิดการปล่อย NO _x ออกจากปล่องเกินค่ามาตรฐานที่กำหนด จากการเป็นสมาชิกขององค์กร WBCSD-CSI ได้กำหนดให้สมาชิกต้องดำเนินการติดตั้ง CEMs โดยขณะนี้ โครงการได้ติดตั้งเสร็จแล้ว และได้ดำเนินการทดสอบ CD-Test ล่าสุดได้ดำเนินการที่หม้อเผาซีเมนต์ขาว 1 ระหว่างวันที่ 29 พฤษภาคม-5 มิถุนายน 2568 และที่หม้อเผาซีเมนต์ขาว 2 ระหว่างวันที่ 30 พฤษภาคม-6 มิถุนายน 2568 และ RATA Test ประจำปี 2568 อยู่ระหว่างการวางแผนตรวจวัด ล่าสุดประจำปี 2567 ตรวจวัดที่หม้อเผาซีเมนต์ขาว 1 ระหว่างวันที่ 18-20 และ 26 ธันวาคม 2567 และหม้อเผาซีเมนต์ขาว 2 ระหว่างวันที่ 19, 21-23 พฤศจิกายน 2567	-	- เอกสารแนบที่ 2.3 CD-Test Report และ RATA Test - ภาพที่ 2.3 ระบบ Continuous Emission Monitoring (CEMs) หม้อเผา ปูนซีเมนต์ขาว 1 - ภาพที่ 2.4 ระบบ Continuous Emission Monitoring (CEMs) หม้อเผาปูนซีเมนต์ขาว 2 - ภาพที่ 2.5 ระบบ Online Monitoring Analyzer - ภาพที่ 2.6 จอแสดงผลตรวจวัดความเข้มข้นของ NO _x

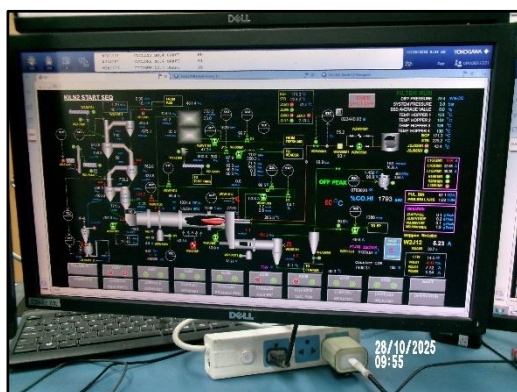
ภาพที่ 2.5 ระบบ Online Monitoring Analyzer

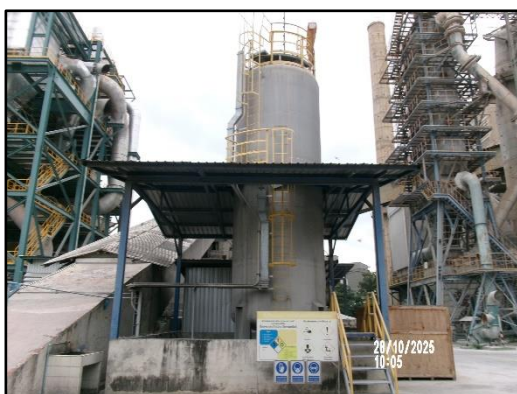
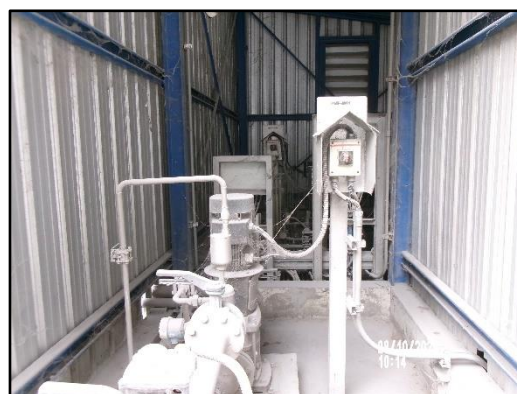
ภาพที่ 2.6 จอแสดงผลตรวจวัดความเข้มข้น ของ NO_x

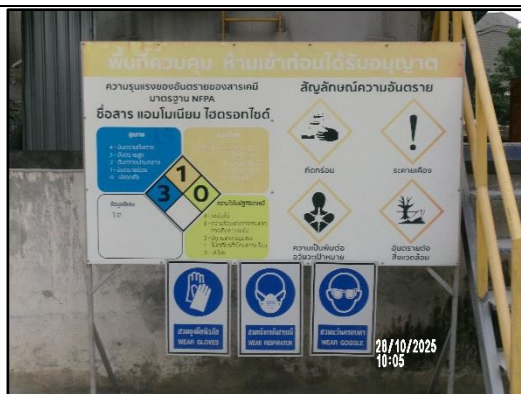
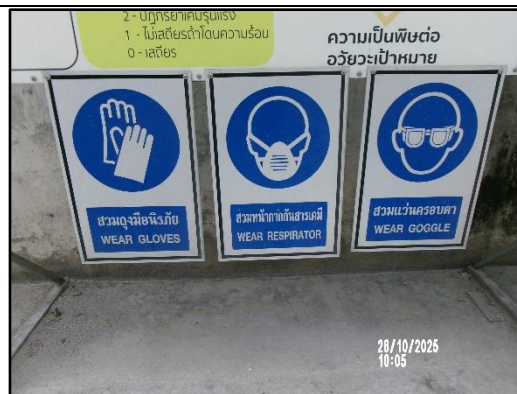
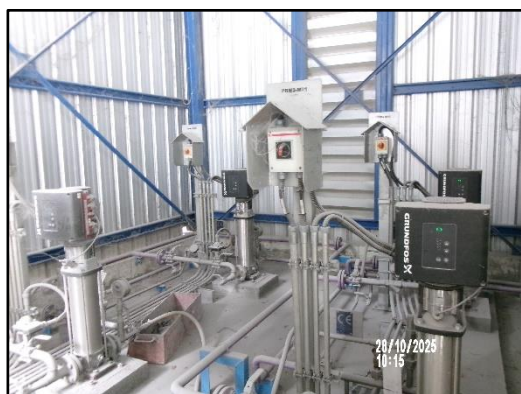
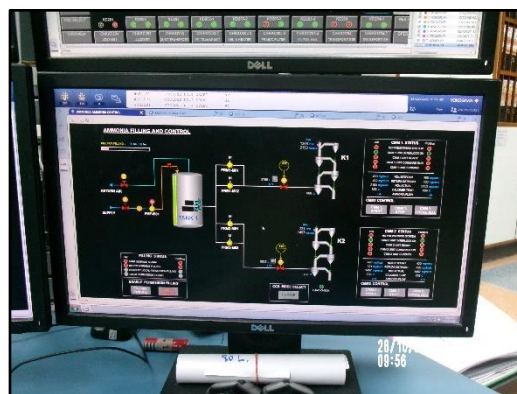
ภาพที่ 2.7 การติดตั้งระบบฉีดแอมโมเนียอัตโนมัติ (Ammonia spray system) และการติดตั้งระบบป้องกันและควบคุมความดันของถังแอมโมเนีย

2. คุณภาพอากาศ (ต่อ) - ติดตั้งระบบฉีดแอมโมเนียอัตโนมัติ (Ammonia Spray System) เพื่อควบคุมการระบาย NO _x จากปล่องหม้อเผาที่ 1 และ 2 ไม่ให้เกิน 450 ppm (at 7% O ₂)	- โครงการได้ดำเนินการติดตั้งถังแอมโมเนียบริเวณหม้อเผา ซึ่งสามารถสั่งฉีดแอมโมเนียเหลวได้ทันทีเมื่อมีอัตราการระบาย NO _x จากปล่องหม้อเผาที่ 1 และ 2 มากกว่า 450 ppm (at 7%O ₂) จากผลการตรวจวัด พบว่า ค่า NO _x as NO ₂ หม้อเผาที่ 1 และ 2 เฉลี่ยเท่ากับ 105.33 ppm และ 112.00 ppm (at 7% O ₂) และดีกว่ามาตรฐานประมาณ 4.272-4.017 เท่า ระหว่างเดือนกรกฎาคม-ธันวาคม 2568 สามารถควบคุมปริมาณ NO _x ให้อยู่ในเกณฑ์ที่มาตรฐานกำหนดได้ทุกปล่อง จึงไม่จำเป็นต้องมีการฉีดแอมโมเนียเพื่อควบคุมปริมาณ NO _x ซึ่งทางโครงการได้ติดตั้งถังระบบฉีดแอมโมเนียอัตโนมัติ (Ammonia spray system) แบบถัง NH ₃ Steel Cylinder ขนาด 60 Kg.×15 Cylinders เพื่อควบคุมการระบาย NO _x ปล่องหม้อเผาที่ 1 และ 2	-	- ภาพที่ 2.7 การติดตั้งระบบฉีดแอมโมเนียอัตโนมัติ (Ammonia spray system) และการติดตั้งระบบป้องกันและควบคุมความดันของถังแอมโมเนีย

- โครงการจะควบคุมปริมาณ Ammonia ที่ฉีดเข้าระบบให้ทำปฏิกิริยาพอกในการกำจัด NO _x โดยดำเนินการในกรณีที่พบว่าความเข้มข้นของ NO _x จากระบบ Gas Analyser มีแนวโน้มสูงเกินค่าควบคุมเท่านั้น	- โครงการได้ติดตั้งถังระบบฉีดแอมโมเนียอัตโนมัติ (Ammonia spray system) แบบถัง NH ₃ Steel Cylinder ขนาด 60 Kg.×15 Cylinders เพื่อควบคุมการระบาย NO _x ปล่องหม้อเผาที่ 1 และ 2 โดยจะควบคุมปริมาณ Ammonia ที่ฉีดเข้าระบบให้ทำปฏิกิริยาพอกในการกำจัด NO _x โดยดำเนินการในกรณีที่พบว่าความเข้มข้นของ NO _x จากระบบ Gas Analyser มีแนวโน้มสูงเกินค่าควบคุมเท่านั้น	-	- ภาพที่ 2.7 การติดตั้งระบบฉีดแอมโมเนียอัตโนมัติ (Ammonia spray system) และการติดตั้งระบบป้องกันและควบคุมความดันของถังแอมโมเนีย

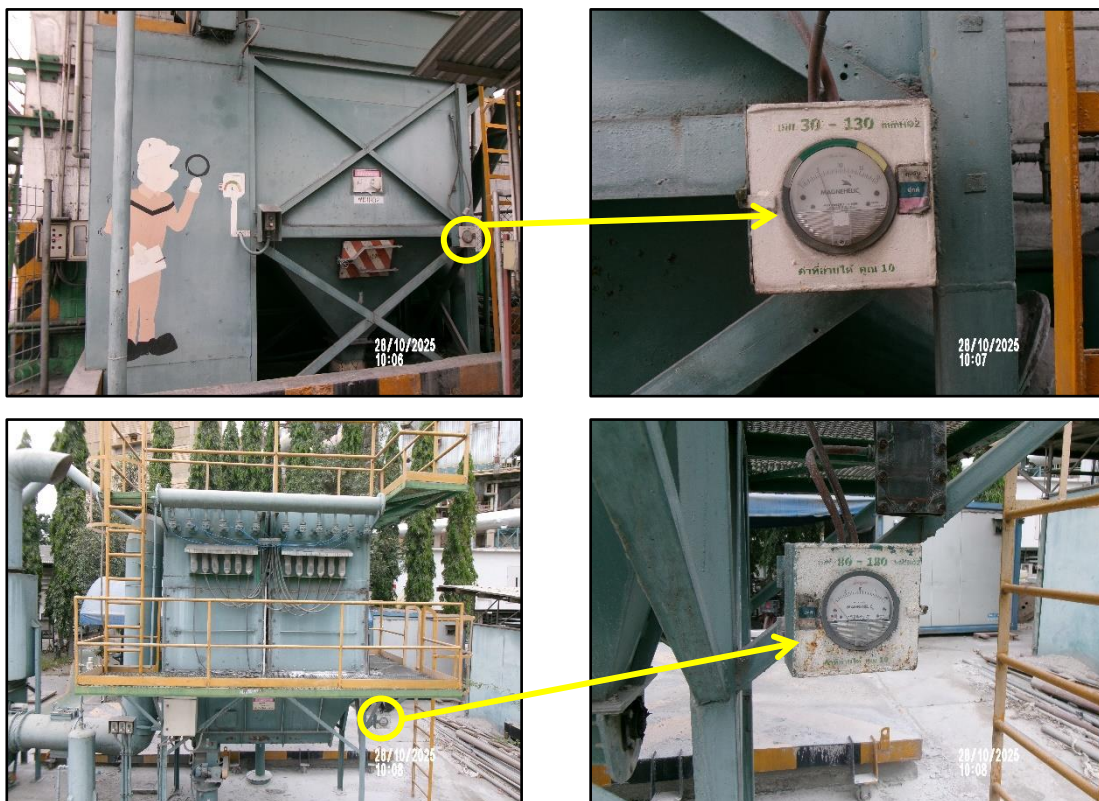
ภาพที่ 2.8 ระบบดักฝุ่นแบบ Bag Filter (BF)

- จัดให้ผู้ควบคุมและดูแลอุปกรณ์ดักฝุ่นตามที่เสนอไว้	- โครงการได้ติดตั้งเครื่องดักฝุ่นแบบ Electrostatic Precipitator (EP) และ Bag Filter (BF) เพื่อทำการดักฝุ่นจากหม้อเผา และกระบวนการอื่นๆ ที่เป็น แหล่งกำเนิดฝุ่นละอองของทุกระบวนการภายในโครงการ และจัดให้มี เจ้าหน้าที่ที่ผ่านการฝึกอบรมด้านผู้ควบคุมระบบบำบัดมลพิษทางอากาศ และ ผู้ปฏิบัติงานประจำระบบบำบัดมลพิษทางอากาศที่ได้รับอนุญาตจากกรม โรงงานอุตสาหกรรม เพื่อควบคุมและรับผิดชอบในการเดินระบบ รวมถึง ตรวจสอบและบำรุงรักษาระบบบำบัดมลพิษทางอากาศ	-	- เอกสารแนบที่ 2.4 หนังสือขึ้น ทะเบียนบุคลากรด้านสิ่งแวดล้อม ประจำโรงงาน - ภาพที่ 2.8 ระบบ ดักฝุ่น แบบ Electrostatic Precipitator (EP) และ Bag Filter (BF)

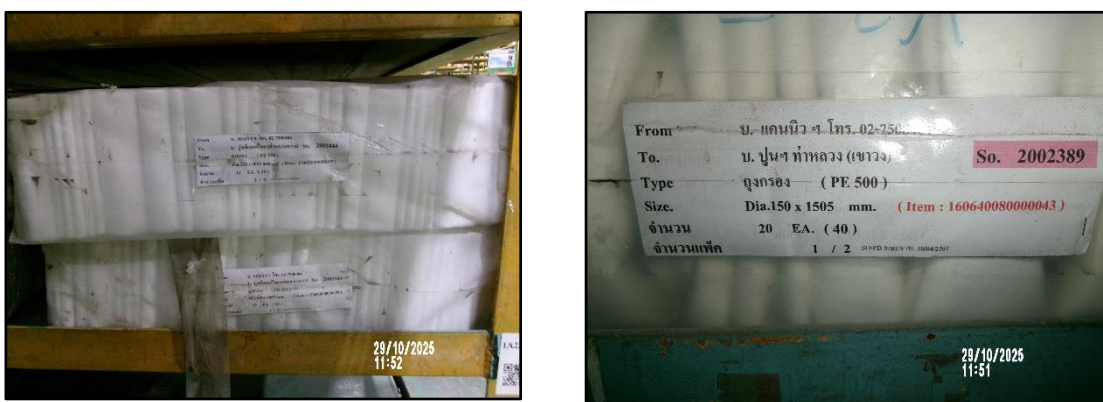
ภาพที่ 2.9 เครื่องมือวัดความดันตกคร่อมของ Bag Filter

<ul style="list-style-type: none"> ตรวจสอบความดันตกคร่อม (Differential Pressure) ของระบบดักฝุ่นแบบถุงกรองให้มีค่าอยู่ในช่วงที่กำหนด คือ 30-200 มิลลิเมตรน้ำ 	<ul style="list-style-type: none"> - โครงการได้ดำเนินการตรวจสอบความดันตกคร่อม (Differential Pressure) ของระบบดักฝุ่นแบบถุงกรองทุกชุด และกำหนดให้มีการจดบันทึกเป็นประจำทุกวันทำงานโดยมีค่าอยู่ในช่วงที่กำหนด คือ 30-200 มิลลิเมตรน้ำ 	-	<ul style="list-style-type: none"> - เอกสารแนบที่ 2.7 ตัวอย่างรายการตรวจเช็คความดันตกคร่อมของระบบดักฝุ่นแบบถุงกรอง - ภาพที่ 2.9 เครื่องมือวัดความดันตกคร่อมของ Bag Filter

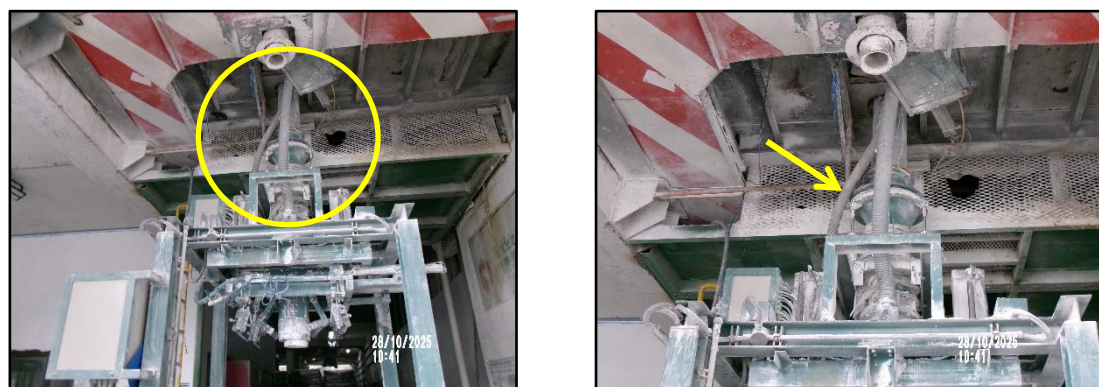
ภาพที่ 2.10 ถุงกรองสำรองและแบบตรวจสอบจำนวนคงเหลือ

2. คุณภาพอากาศ (ต่อ) <ul style="list-style-type: none"> ใช้วิธี Preventive Maintenance สำหรับอุปกรณ์/เครื่องจักรต่างๆ โดยเฉพาะอุปกรณ์กำจัดฝุ่น ให้มีสภาพที่ดี ใช้งานได้อย่างมีประสิทธิภาพ 	- โครงการได้ดำเนินการจัดทำแผนซ่อมบำรุง (Preventive Maintenance) ประจำปี 2568 และดำเนินการตามแผนที่กำหนดไว้อย่างสม่ำเสมอ รวมทั้งได้จัดให้มีวัสดุ/อุปกรณ์ต่างๆ ที่เกี่ยวข้องกับระบบดักฝุ่น เช่น Electrostatic Precipitators (EP) และ Bag Filter (BF) หากมีการชำรุดของอุปกรณ์ Electrostatic Precipitators (EP) ทีมซ่อมบำรุงจะทำการเข้าตรวจสอบทันที และมีปริมาณถุงกรองสำรองเพียงพอต่อการใช้งาน พร้อมทั้งมีป้ายแสดงจำนวนคงเหลือ เพื่อให้ทราบปริมาณถุงกรองสำรองเพื่อใช้กรณีเกิดเหตุฉุกเฉิน หรือในช่วงที่มีการ PM เครื่องจักร	-	- เอกสารแนบที่ 2.5 แผนการซ่อมบำรุงเครื่องจักร ประจำปี 2568 - ภาพที่ 2.10 ถุงกรองสำรองและแบบตรวจสอบจำนวนคงเหลือ

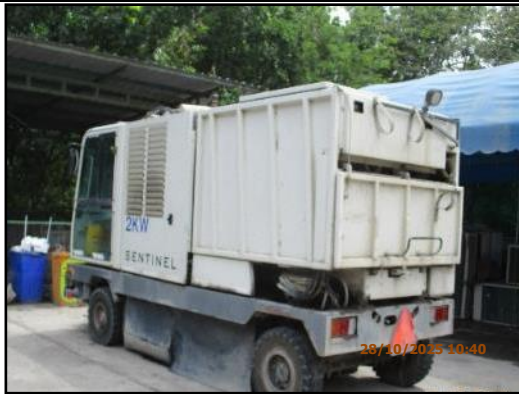
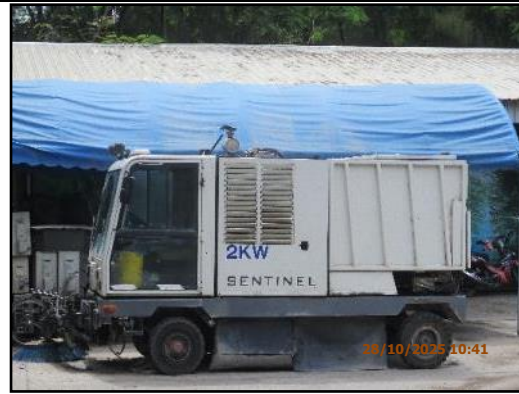
ภาพที่ 2.11 ท่อลมดูดฝุ่นขณะจ่ายปูนซีเมนต์ใส่รถเต๋า

- จัดให้มีทอลมดูดฝุ่นขณะจ่ายปูนซีเมนต์ใส่รถเต้าหรือถุง Big Bag เพื่อป้องกันการฟุ้งกระจายของฝุ่นละออง - จัดให้มีรถดูดฝุ่นสำหรับใช้ดูดฝุ่นบริเวณพื้นที่โรงงาน	- โครงการจัดให้มีทอลมดูดฝุ่นขณะจ่ายปูนซีเมนต์ใส่รถเต้าหรือถุง Big Bag เพื่อป้องกันการฟุ้งกระจายของฝุ่นละออง - โครงการมีรถดูดฝุ่นสำหรับใช้ดูดฝุ่นบริเวณพื้นที่โรงงาน เพื่อป้องกันการฟุ้งกระจายของฝุ่นละออง	-	- ภาพที่ 2.11 ทอลมดูดฝุ่นขณะจ่ายปูนซีเมนต์ใส่รถเต้า - ภาพที่ 2.12 รถดูดฝุ่นบริเวณพื้นที่โรงงาน

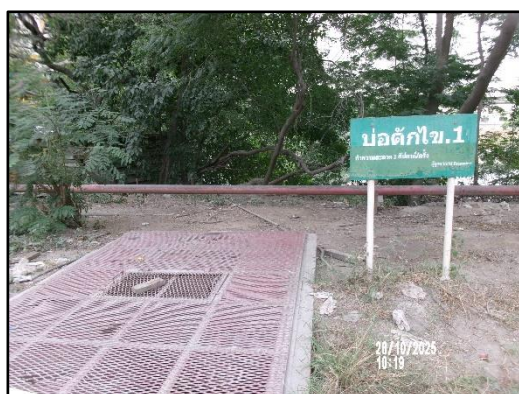
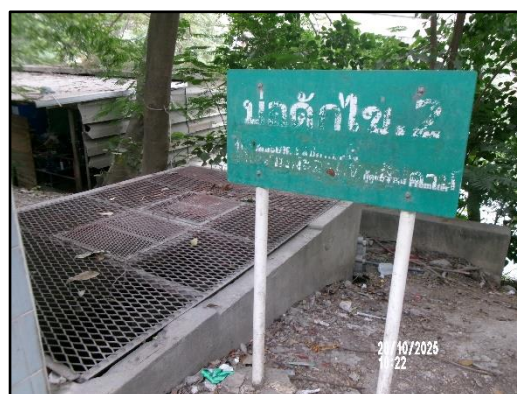
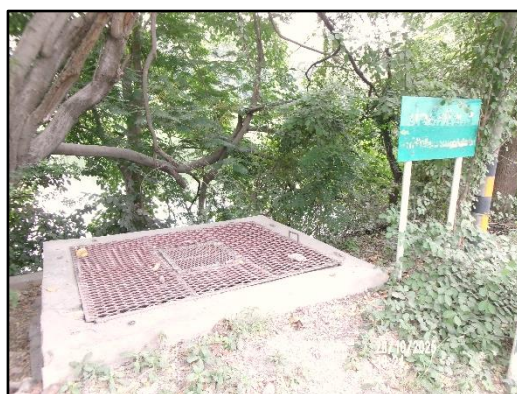
ภาพที่ 2.16 ระบบบำบัดน้ำเสียแบบบ่อเกรอะ-บ่อซึม สำหรับบำบัดน้ำเสียที่มาจากห้องส้วม

3. คุณภาพน้ำ (ต่อ) - น้ำเสียจากการอุปโภค-บริโภคของพนักงาน ได้แก่ น้ำจากห้องส้วม ต้องบำบัดโดยถังเกรอะ-กรองไร้อากาศและเติมอากาศ ก่อนที่จะระบายลงสู่สระน้ำด้านทิศเหนือและทิศใต้ของโรงงาน น้ำจากการชำระล้างและน้ำจากโรงอาหารต้องบำบัดโดย Oxidation Pond (สระน้ำด้านทิศเหนือ) ก่อนที่จะระบายลงสู่สระน้ำด้านทิศใต้ เพื่อบรรเทาการหมุนเวียนกลับมาใช้ใหม่ภายในโรงงาน	- โครงการได้ดำเนินการติดตั้งระบบบำบัดน้ำเสียแบบบ่อเกรอะ-บ่อซึม สำหรับบำบัดน้ำเสียที่มาจากห้องส้วม โดยติดตั้งบ่อดักไขมัน เพื่อบำบัดน้ำเสียที่มาจากโรงอาหาร และน้ำเสียจากการชำระล้าง ก่อนระบายลงสู่บ่อบำบัดน้ำเสียแบบ Oxidation Pond (สระน้ำด้านทิศเหนือ) แล้วระบายลงสู่สระน้ำด้านทิศใต้ เพื่อบรรเทาการหมุนเวียนกลับมาใช้ใหม่ภายในโรงงาน เช่น รถต้นไม้/สนามหญ้า ในพื้นที่โครงการ เป็นต้น	-	- เอกสารแนบที่ 2.8 แผนผังการระบายน้ำในพื้นที่โครงการ - ภาพที่ 2.14 บ่อ Oxidation Pond ด้านทิศเหนือและบ่อดักไขมันด้านทิศใต้ของโครงการ - ภาพที่ 2.15 การนำน้ำจากสระน้ำในโรงงานมารดน้ำต้นไม้และสนามหญ้า - ภาพที่ 2.16 ระบบบำบัดน้ำเสียแบบบ่อเกรอะ-บ่อซึม สำหรับบำบัดน้ำเสียที่มาจากห้องส้วม - ภาพที่ 2.17 บ่อดักไขมันของโครงการ

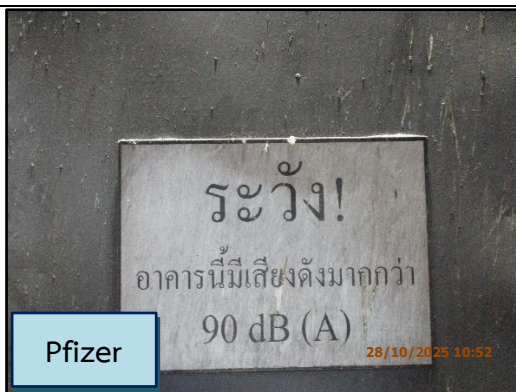
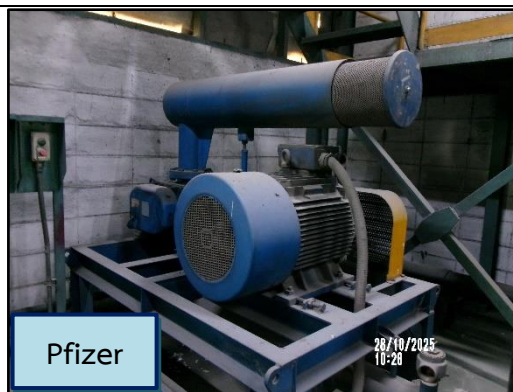
ภาพที่ 2.20 ห้องเก็บเสียงของ Blower และ Pfizer สำหรับป้องกันเสียงจากกระบวนการผลิต

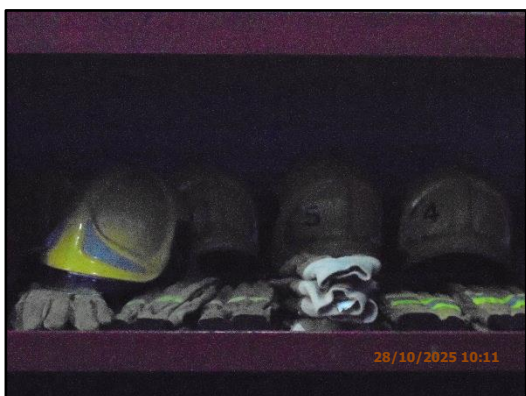
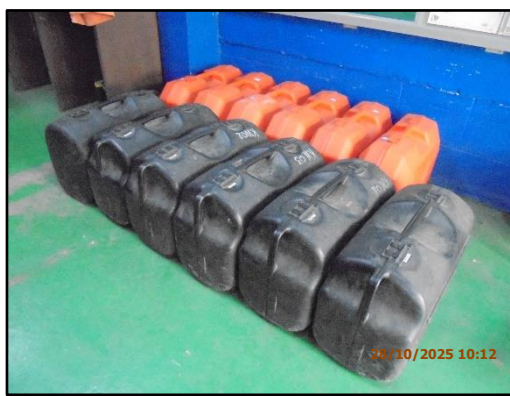
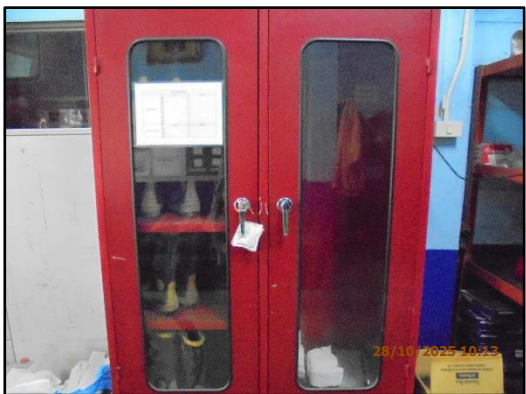
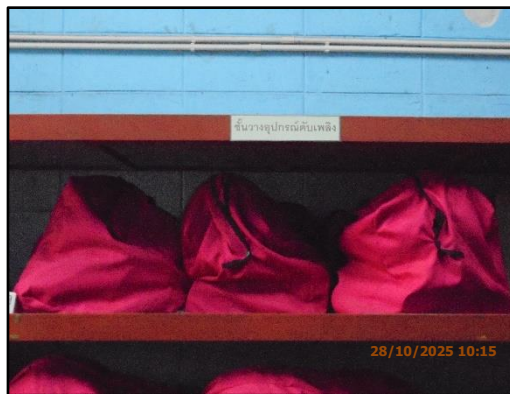
ภาพที่ 2.43 (ต่อ) ระบบดับเพลิงประเภทต่างๆ
