บทที่ 2

ผลการดำเนินการตาม มาตรการป้องกันและแก้ไขผลกระทบสิ่งแวดล้อม

รายงานผลการปฏิบัติตามมาตรการป้องกันและแก้ไขผลกระทบสิ่งแวดล้อมและมาตรการติดตามตรวจสอบผลกระทบสิ่งแวดล้อม
โครงการผลิตไฟฟ้าจากถ่านหินในโรงงานปูนซีเมนต์เขาวง ของบริษัท เอสซีจี ซีเมนต์ จำกัด
ระหว่างเดือนกรกฎาคม-ธันวาคม 2568

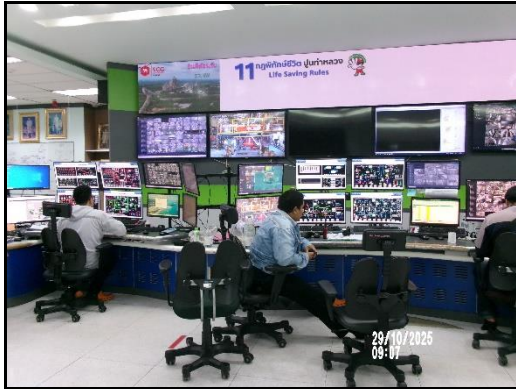
ภาพที่ 2.1 กล้องวงจรปิดเพื่อสังเกตความเข้มข้นของฝุ่นจาก
ปลายปล่องหม้อเผาภายในห้องควบคุมการผลิต

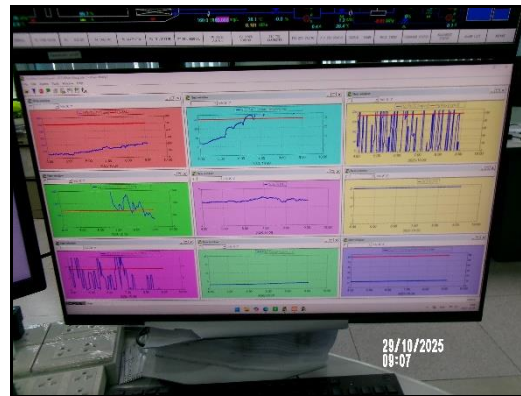
ภาพที่ 2.2 จอแสดงผลการติดตั้งเครื่องตรวจวัดฝุ่นที่ระบายออกจากปล่องหม้อเผา
(CEMs) เพื่อการควบคุมปริมาณฝุ่นให้อยู่ในเกณฑ์ที่กำหนด ภายในห้องควบคุมการผลิต

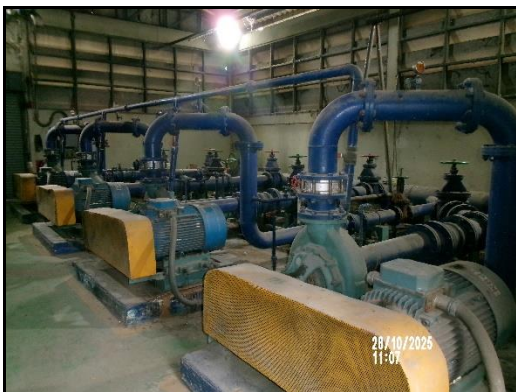
ภาพที่ 2.3 บ่อบดาลติโนน
ขนาด 2,000 ลบ.ม.

2. น้ำใช้ 2.1 รับน้ำใช้จากบริษัท ปูนซีเมนต์ไทย (ท่าหลวง) จำกัด (โรงปูนเขาวง) มาใช้ในกระบวนการผลิต โดยมีแหล่งน้ำใช้ คือ จากบ่อบาดาลดินโนน ขนาด 2,000 ลบ.ม. บ่อน้ำซีเมนต์เขาวงขนาด 75,000 ลบ.ม. บ่อน้ำหน้าเหมือง ขนาด 80,000 ลบ.ม. บ่อน้ำ Quarry park ขนาด 100,000 ลบ.ม. บ่อ KW Lake ขนาด 200,000 ลบ.ม. และบ่อน้ำหม้อบดซีเมนต์ ขนาด 12,600 ลบ.ม. รวม 467,600 ลบ.ม.	- ปัจจุบันโครงการผลิตไฟฟ้าจากถ่านหินทั้งในโรงงานปูนซีเมนต์เขาวง ใช้น้ำรวมเฉลี่ย 2,990 ลบ.ม./วัน โดยรับน้ำใช้จากบริษัท ปูนซีเมนต์ไทย (ท่าหลวง) จำกัด โรงงานเขาวง มาใช้ในกระบวนการผลิต โดยแหล่งน้ำที่ใช้ในช่วง 6 เดือนที่ผ่านมาจากบ่อน้ำ Quarry park ขนาด 100,000 ลบ.ม. เป็นหลัก	-	- ภาพที่ 2.3 บ่อบาดาลดินโนนขนาด 2,000 ลบ.ม. - ภาพที่ 2.4 บ่อน้ำซีเมนต์เขาวงขนาด 75,000 ลบ.ม. - ภาพที่ 2.5 บ่อน้ำหน้าเหมืองขนาด 80,000 ลบ.ม. - ภาพที่ 2.6 บ่อน้ำ Quarry park ขนาด 100,000 ลบ.ม. - ภาพที่ 2.7 บ่อน้ำหม้อบดซีเมนต์ขนาด 12,600 ลบ.ม. - ภาพที่ 2.8 บ่อซับบอน ขนาด 906,200 ลบ.ม. - เอกสารแนบที่ 2.3 บันทึกปริมาณการใช้น้ำโครงการผลิตไฟฟ้าจากถ่านหินทั้งในโรงงานปูนซีเมนต์เขาวง ระหว่างเดือนกรกฎาคม-ธันวาคม 2568

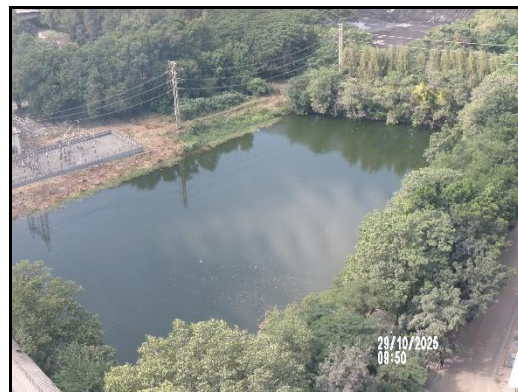
ภาพที่ 2.4 บ่อน้ำซีเมนต์ขาว
ขนาด 75,000 ลบ.ม.

3. คุณภาพน้ำและการควบคุมน้ำท่วม 3.1 มีการจัดการน้ำทั้งภายในพื้นที่โครงการ ดังนี้ - น้ำที่ระบายออกจากการหล่อเย็นเครื่องจักร ให้ระบายลงบ่อน้ำคอนกรีตเพื่อหมุนเวียนกลับมาใช้ใหม่	- โครงการมีการหมุนเวียนน้ำในระบบหล่อเย็นกลับมาใช้ใหม่ โดยน้ำหล่อเย็นที่ผ่านการใช้งานแล้วจะระบายลงสู่บ่อซีเมนต์ขาว ซึ่งเป็นบ่อคอนกรีต และหมุนเวียนกลับมาใช้ใหม่	-	- ภาพที่ 2.4 บ่อน้ำซีเมนต์ขาว ขนาด 75,000 ลบ.ม.

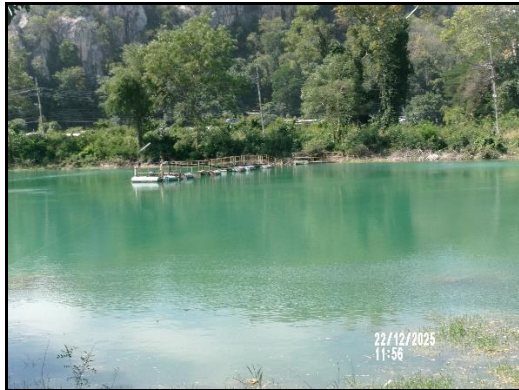
ภาพที่ 2.5 บ่อน้ำหน้าเหมือง
ขนาด 80,000 ลบ.ม.

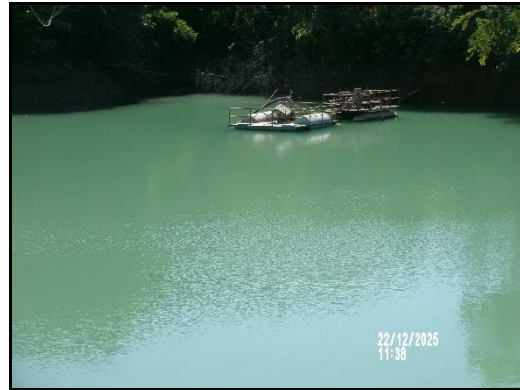
ภาพที่ 2.6 บ่อน้ำ Quarry park
ขนาด 100,000 ลบ.ม.

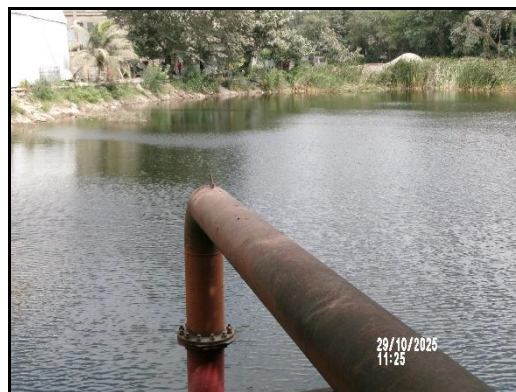
ภาพที่ 2.7 บ่อน้ำหม้อบดซีเมนต์ขนาด 12,600 ลบ.ม.

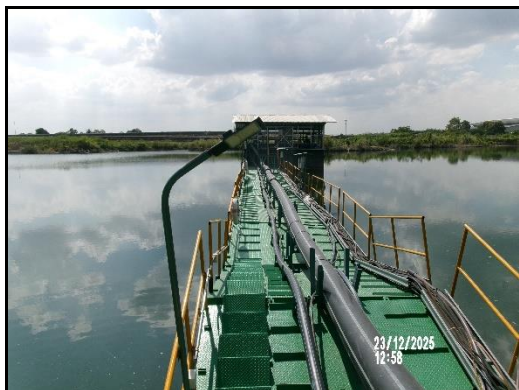
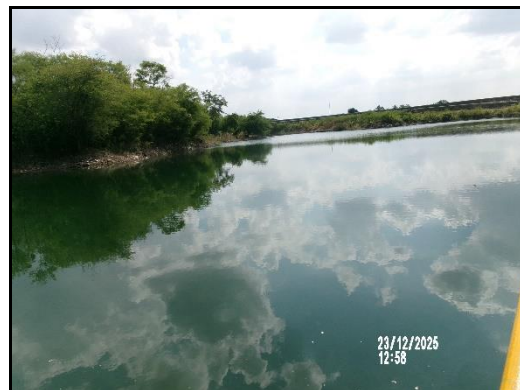
ภาพที่ 2.8 บ่อซับบอน ขนาด 906,200 ลบ.ม.

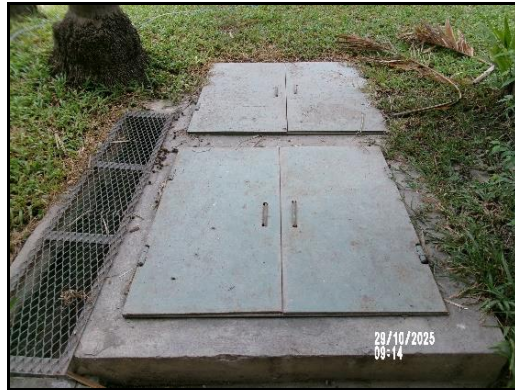
ภาพที่ 2.9 บ่อเกรอะ-บ่อซึม สำหรับบำบัดน้ำทิ้งจากสำนักงาน

- น้ำทิ้งจากการอุปโภค-บริโภคของพนักงานจะถูกระบายลงบ่อบำบัดน้ำเสียสำเร็จรูป	- น้ำทิ้งจากการอุปโภค-บริโภคของพนักงาน โครงการมีการติดตั้งบ่อเกรอะ-บ่อซึม เพื่อบำบัดน้ำทิ้งจากสำนักงาน และบ้านพัก	-	- ภาพที่ 2.9 บ่อเกรอะ-บ่อซึม สำหรับบำบัดน้ำทิ้งจากสำนักงาน

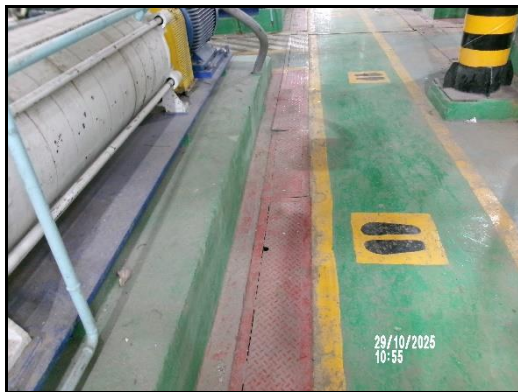
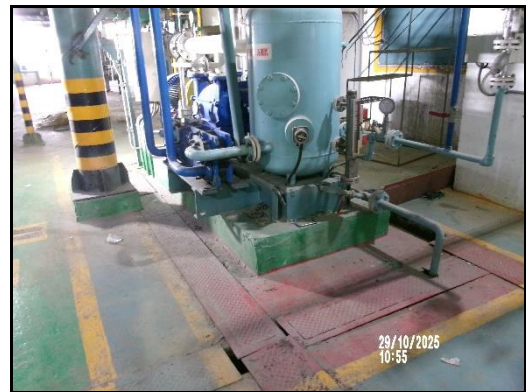
ภาพที่ 2.10 รางระบายน้ำภายในพื้นที่โครงการปรับปรุงและเพิ่มประสิทธิภาพการใช้พลังงานฯ

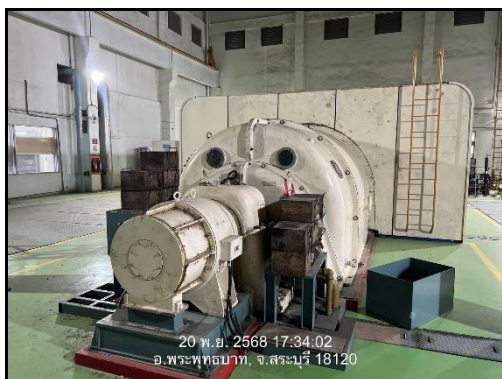
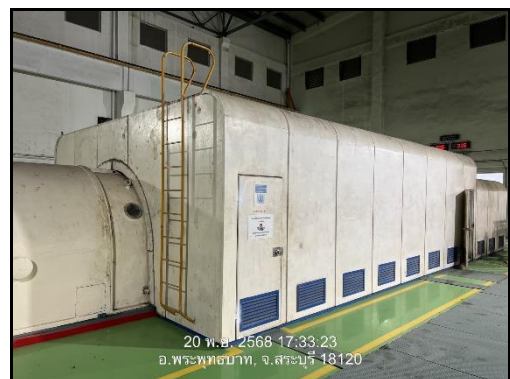
ภาพที่ 2.12 อุปกรณ์ครอบแหล่งกำเนิดที่ก่อให้เกิดเสียงดัง

4. ระดับเสียง 4.1 มีมาตรการลดระดับเสียงที่แหล่งกำเนิด โดยมีอุปกรณ์ลดเสียง หรือมีการปิดครอบ เป็นต้น	- โครงการมีการติดตั้งอุปกรณ์ครอบเสียงที่แหล่งกำเนิดที่ก่อให้เกิดเสียงดัง เพื่อ ลดระดับเสียงดังที่แหล่งกำเนิด เช่น บริเวณ WHG เป็นต้น พร้อมทั้งติดป้าย เตือนบริเวณที่ต้องสวมใส่อุปกรณ์ป้องกันอันตรายส่วนบุคคล	-	- ภาพที่ 2.12 อุปกรณ์ครอบแหล่งกำเนิดที่ ก่อให้เกิดเสียงดัง

7.6 มีอุปกรณ์ลดระดับเสียงที่แหล่งกำเนิด เช่น การปิด ครอบ (Encapsulate) โดยเฉพาะบริเวณเครื่องกังหันไอน้ำ และเครื่องกำเนิดไฟฟ้า	- โครงการได้ทำการติดตั้งอุปกรณ์ลดเสียงที่เป็นแหล่งกำเนิดเสียงดังโดยใช้การปิด ครอบที่บริเวณเครื่องกังหันไอน้ำและเครื่องกำเนิดไฟฟ้าตามที่มาตรการกำหนด	-	- ภาพที่ 2.12 อุปกรณ์ครอบแหล่งกำเนิดที่ ก่อให้เกิดเสียงดัง

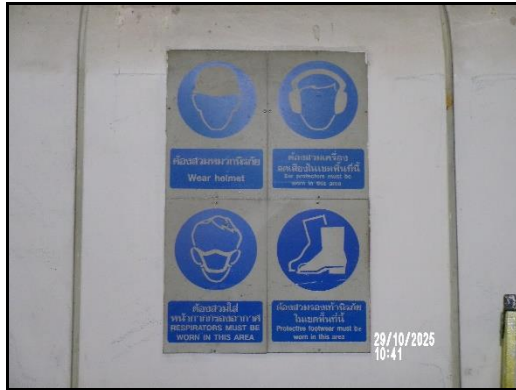
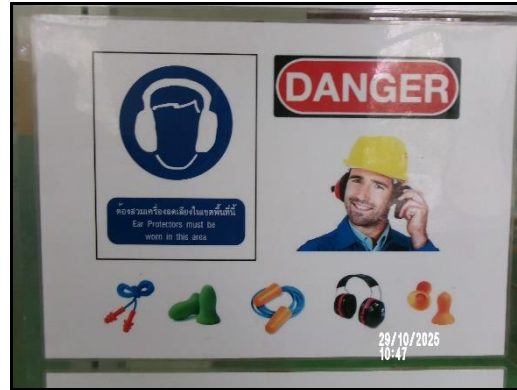
ภาพที่ 2.13 ป้ายเตือนบริเวณที่ต้องสวมใส่อุปกรณ์ป้องกันอันตรายส่วนบุคคล

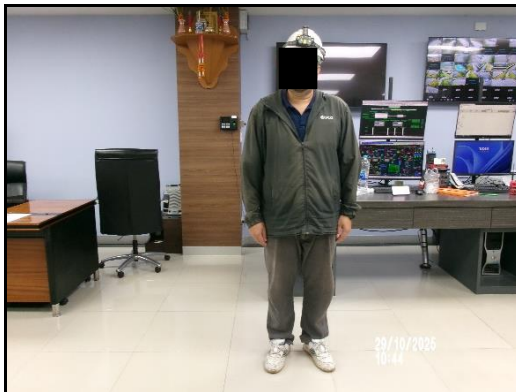
ภาพที่ 2.14 พนักงานสวมใส่อุปกรณ์ป้องกันอันตรายส่วนบุคคล

7.2 จัดให้มีป้ายหรือเครื่องหมายแสดงเขตที่มีฝุ่นมาก เสียงดังและความร้อนสูง เพื่อให้คนงานที่จะเข้าไปใน บริเวณที่มีป้ายหรือเครื่องหมายดังกล่าวต้องสวมใส่ อุปกรณ์ป้องกันอันตรายส่วนบุคคล	- โครงการจัดให้มีป้ายเตือนอันตรายในบริเวณที่มีเสียงดัง และความร้อนสูง พร้อมทั้งจัดให้มีป้ายบังคับให้สวมใส่อุปกรณ์ป้องกันอันตรายส่วนบุคคล	-	- ภาพที่ 2.13 ป้ายเตือนบริเวณที่ต้องสวม ใส่อุปกรณ์ป้องกันอันตรายส่วนบุคคล - ภาพที่ 2.14 พนักงานสวมใส่อุปกรณ์ ป้องกันอันตรายส่วนบุคคล

7. อาชีวอนามัยและความปลอดภัย (ต่อ) 7.7 จัดให้มีป้ายเตือนบริเวณที่มีเสียงดังเกินกว่า 90 dB(A) พร้อมกำหนดให้มีการสวมใส่อุปกรณ์ป้องกันเสียงดังอย่างเคร่งครัด	- โครงการจัดให้มีป้ายเตือนบริเวณที่มีเสียงดังเกินกว่า 90 dB(A) พร้อมทั้งกำหนดให้พนักงานที่เข้าปฏิบัติงานต้องสวมใส่อุปกรณ์ป้องกันเสียงขณะปฏิบัติงานทุกครั้ง	-	- ภาพที่ 2.13 ป้ายเตือนบริเวณที่ต้องสวมใส่อุปกรณ์ป้องกันอันตรายส่วนบุคคล - ภาพที่ 2.14 พนักงานสวมใส่อุปกรณ์ป้องกันอันตรายส่วนบุคคล

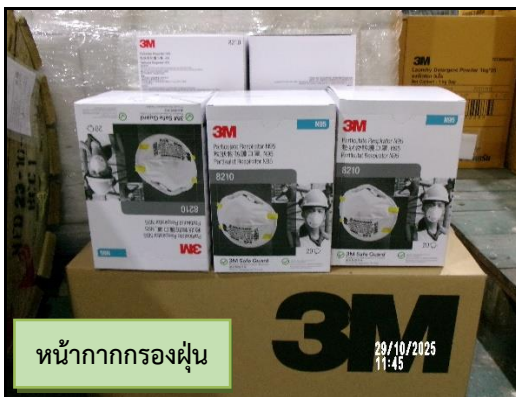
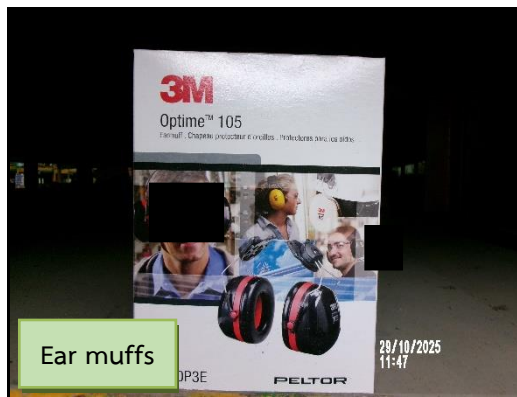
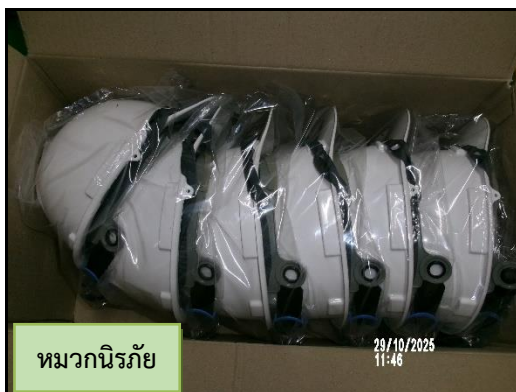
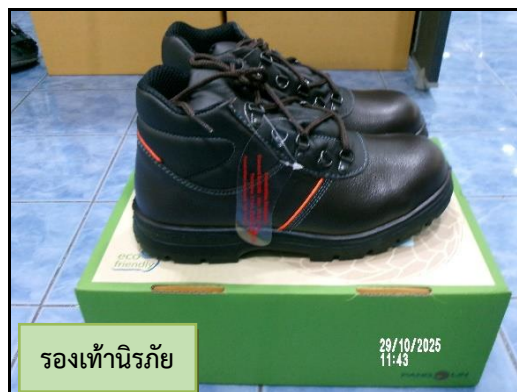
ภาพที่ 2.15 Stock อุปกรณ์ป้องกันอันตรายส่วนบุคคล

4.4 จัดให้มีป้ายเตือนในบริเวณที่เกิดเสียงดังมากกว่า 90 dB(A)	- ทางโครงการได้จัดให้มีป้ายเตือนในบริเวณที่มีเสียงดัง และบริเวณที่มีความ เสียงอันตรายจากเสียงดังนั้นกำหนดให้พนักงานที่ปฏิบัติงานในบริเวณดังกล่าว ต้องสวมใส่อุปกรณ์ป้องกันอันตรายจากเสียงดังทุกครั้งก่อนเข้าปฏิบัติงาน รวมทั้งจัดให้มีอุปกรณ์ป้องกันอันตรายส่วนบุคคลสำรองที่สามารถเบิกจ่ายได้ ตลอดเวลา	-	- ภาพที่ 2.13 ป้ายเตือนบริเวณที่ต้องสวมใส่ อุปกรณ์ป้องกันอันตรายส่วนบุคคล - ภาพที่ 2.14 พนักงานสวมใส่อุปกรณ์ ป้องกันอันตรายส่วนบุคคล - ภาพที่ 2.15 Stock อุปกรณ์ป้องกัน อันตรายส่วนบุคคล

4. ระดับเสียง (ต่อ) 4.5 จัดให้มีอุปกรณ์ป้องกันเสียงสำหรับพนักงานที่ทำงานในบริเวณที่มีเสียงดังและจัดให้มีป้ายเตือนให้สวมใส่อุปกรณ์ป้องกันโดยเคร่งครัด	- ทางโครงการได้จัดให้มีป้ายเตือนในบริเวณที่มีเสียงดัง และบริเวณที่มีความเสี่ยงอันตรายจากเสียงดังนั้นกำหนดให้พนักงานที่ปฏิบัติงานในบริเวณดังกล่าว ต้องสวมใส่อุปกรณ์ป้องกันอันตรายจากเสียงดังทุกครั้งก่อนเข้าปฏิบัติงาน รวมทั้งจัดให้มีอุปกรณ์ป้องกันอันตรายส่วนบุคคลสำรองที่สามารถเบิกจ่ายได้ตลอดเวลา	-	- ภาพที่ 2.13 ป้ายเตือนบริเวณที่ต้องสวมใส่อุปกรณ์ป้องกันอันตรายส่วนบุคคล - ภาพที่ 2.14 พนักงานสวมใส่อุปกรณ์ป้องกันอันตรายส่วนบุคคล - ภาพที่ 2.15 Stock อุปกรณ์ป้องกันอันตรายส่วนบุคคล

7.8 จัดเตรียมอุปกรณ์ป้องกันเสียงส่วนบุคคลให้กับพนักงานที่มีการทำงานในบริเวณที่มีเสียงดัง	- โครงการจัดเตรียมอุปกรณ์ป้องกันอันตรายให้กับพนักงานที่จะปฏิบัติงานบริเวณโครงการ WHG โดยใช้ร่วมกับโรงงานปูนซีเมนต์ รวมทั้งได้จัดจุดจ่ายอุปกรณ์ลดเสียงภายในเขตการผลิต	-	- ภาพที่ 2.15 Stock อุปกรณ์ป้องกันอันตรายส่วนบุคคล

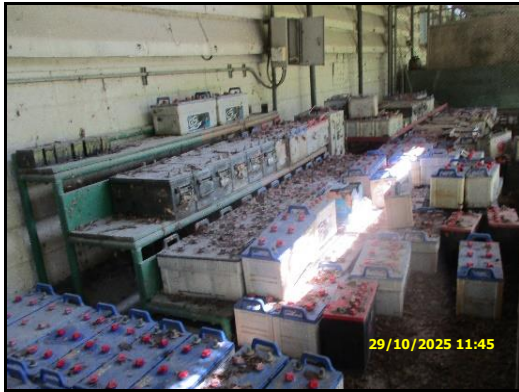
ภาพที่ 2.16 อาคารเก็บแบตเตอรี่ที่ใช้แล้ว

5.3 ขยะอันตรายที่เกิดจากการใช้ภายในโรงงานและสำนักงาน จัดการดังนี้ - แบตเตอรี่ที่ใช้แล้ว เก็บในอาคารที่มีหลังคา ส่งกำจัดโดยบริษัทที่ได้รับอนุญาตจากกรมโรงงานอุตสาหกรรม	โครงการมีการจัดการขยะอันตรายที่เกิดขึ้นต่อไปนี้ - การเก็บรวบรวมแบตเตอรี่ที่ใช้แล้วบนแท่น (Pallet) ที่ยกสูงขึ้นจากพื้นภายในบริเวณอาคารที่มีหลังคาคลุมมิดชิด ปัจจุบันมีปริมาณ 0.00 ตัน อยู่ระหว่างการรวบรวมปริมาณเพื่อส่งกำจัด	-	- ภาพที่ 2.16 อาคารเก็บแบตเตอรี่ที่ใช้แล้ว - เอกสารแนบที่ 2.8 หนังสือแจ้งผลการพิจารณาการขออนุญาตให้นำสิ่งปฏิกูลหรือวัสดุที่ไม่ใช้แล้วออกนอกบริเวณโรงงาน (กอ.1)

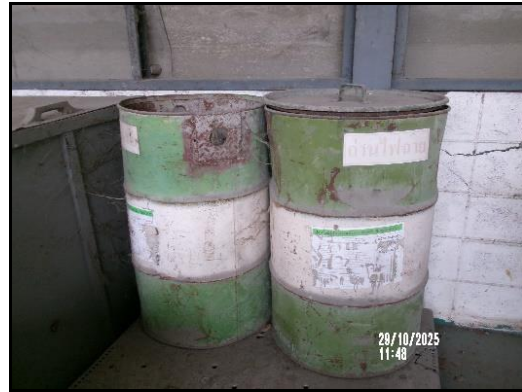
ภาพที่ 2.17 ถ่านไฟฉายที่ใช้แล้วบรรจุใส่ถัง
200 ลิตร

5. ขยะและกากของเสีย (ต่อ) - ถ่ายไฟฉายที่ใช้งานแล้ว เก็บรวบรวมใส่ถัง 200 ลิตร ส่งกำจัด โดย บริษัทที่ได้รับอนุญาตจากกรมโรงงานอุตสาหกรรม - หลอดไฟที่ใช้งานแล้ว เก็บรวบรวมใส่ถัง 200 ลิตร ส่งกำจัด โดยบริษัทที่ได้รับอนุญาตจากกรมโรงงานอุตสาหกรรม	- ถ่านไฟฉายที่ใช้แล้ว เก็บรวบรวมใส่ถัง 200 ลิตร ปัจจุบันมีปริมาณ 0.001 ตัน อยู่ระหว่างการรวบรวมปริมาณเพื่อส่งกำจัด - หลอดไฟที่ใช้แล้วมีการเก็บรวบรวมไว้ในถัง ระหว่างเดือนกรกฎาคม- ธันวาคม 2568 จำนวน 0.00 ตัน อยู่ระหว่างการรวบรวมปริมาณเพื่อส่งกำจัด	-	- ภาพที่ 2.17 ถ่านไฟฉายที่ใช้แล้วบรรจุ ใส่ถัง 200 ลิตร - ภาพที่ 2.18 พื้นที่เก็บหลอดไฟที่ใช้งาน แล้ว - เอกสารแนบที่ 2.8 หนังสือแจ้งผลการ พิจารณาการขออนุญาตให้นำสิ่งปฏิกูล หรือวัสดุที่ไม่ใช้แล้วออกนอกบริเวณ โรงงาน (กอ.1)

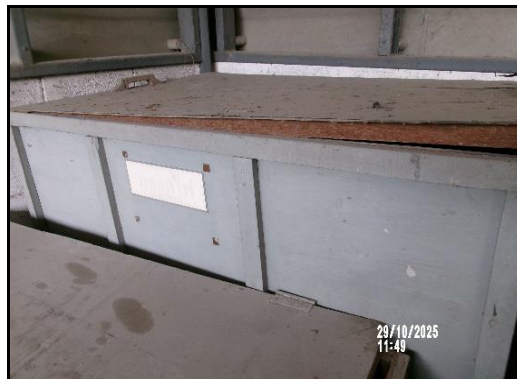
ภาพที่ 2.18 พื้นที่เก็บหลอดไฟที่ใช้งานแล้ว

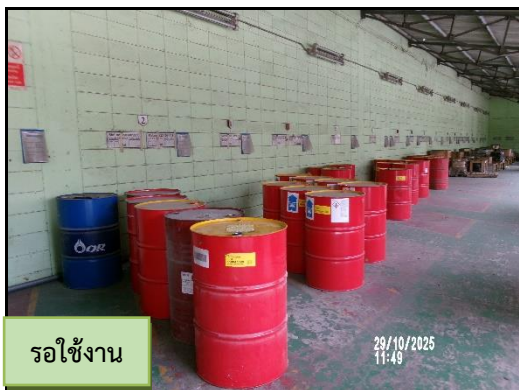
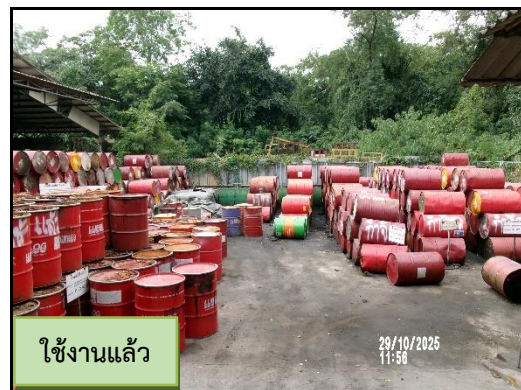
ภาพที่ 2.19 บริเวณพื้นที่ถังเก็บน้ำมันหล่อลื่นขนาด 200 ลิตร พร้อมฝาปิดมิดชิด

5.4 น้ำมันหล่อลื่นที่ผ่านการใช้งานแล้ว กำจัดโดยการนำไปเผา ในหม้อเผาปูนซีเมนต์	- ปัจจุบันโครงการมีการนำน้ำมันหล่อลื่นที่ผ่านการใช้งานแล้ว ปริมาณ 0 ตัน นำไปกำจัดโดยการนำไปเผาในหม้อเผาปูนซีเมนต์	-	- ภาพที่ 2.19 บริเวณพื้นที่ถังเก็บ น้ำมันหล่อลื่นขนาด 200 ลิตร พร้อมฝา ปิดมิดชิด

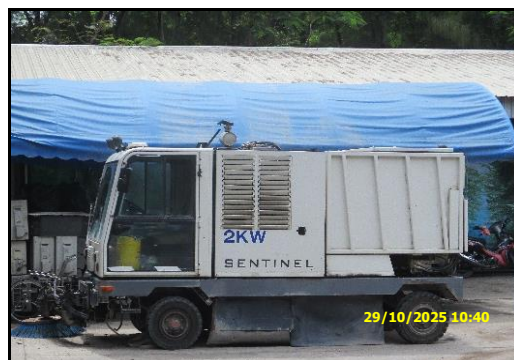
ภาพที่ 2.20 รถดูดฝุ่นประจำโรงงาน

7. อาชีวอนามัยและความปลอดภัย 7.1 ใช้อุปกรณ์ดูดฝุ่นเพื่อทำความสะอาดพื้นโรงงาน แทนการใช้ไม้กวาดในอาคารที่มีฝุ่นฟุ้งมาก	- โครงการจัดให้มีรถดูดฝุ่น สำหรับใช้ทำความสะอาดบริเวณภายในโรงงานแทน การใช้ไม้กวาด เพื่อป้องกันการฟุ้งกระจายของฝุ่น	-	- ภาพที่ 2.20 รถดูดฝุ่นประจำโรงงาน

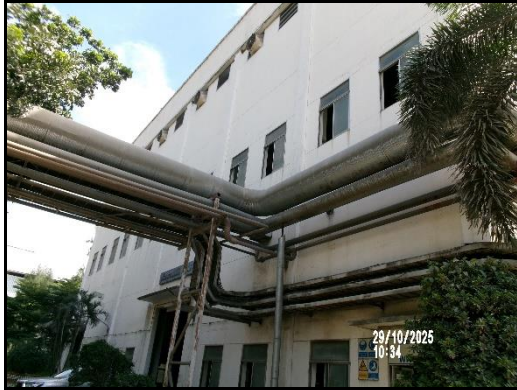
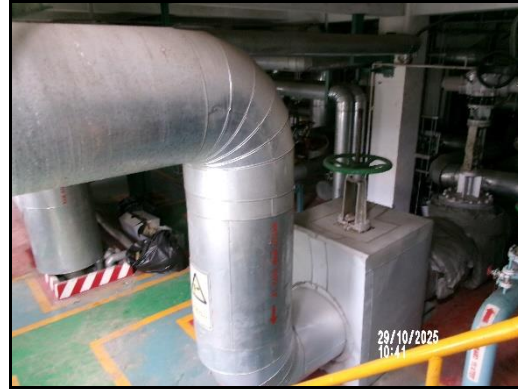
ภาพที่ 2.21 ผนวกกันความร้อนเครื่องจักรบริเวณโครงการ WHG

7.9 มีการติดตั้งฉนวนกันความร้อนบริเวณอุปกรณ์ต่างๆ ของหน่วยงานผลิตไฟฟ้าที่มีอุณหภูมิสูงกว่า 54 องศาเซลเซียส	- โครงการจัดติดตั้งฉนวนความร้อนที่อุปกรณ์ที่เป็นแหล่งกำเนิด เพื่อป้องกันอันตรายที่เกิดจากความร้อนต่อผู้ปฏิบัติงาน	-	- ภาพที่ 2.21 ฉนวนกันความร้อนเครื่องจักรบริเวณโครงการ WHG

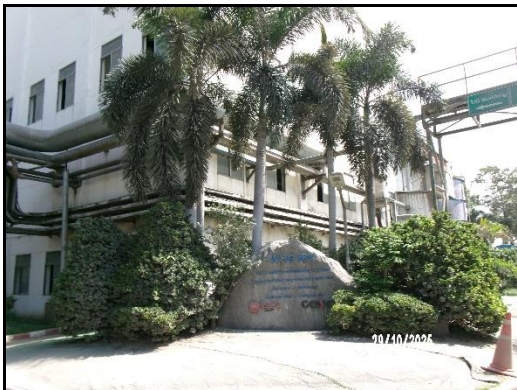
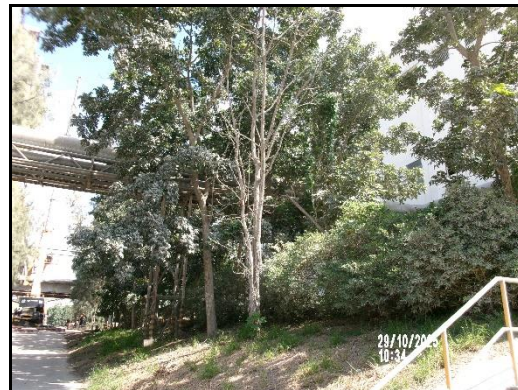
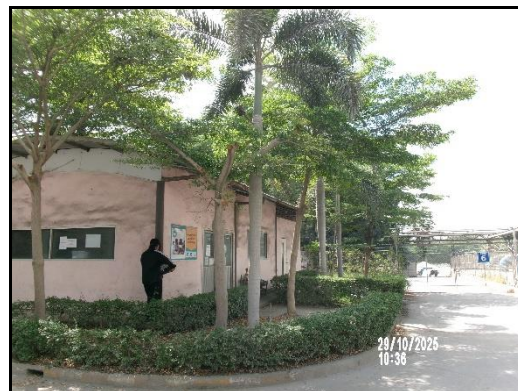
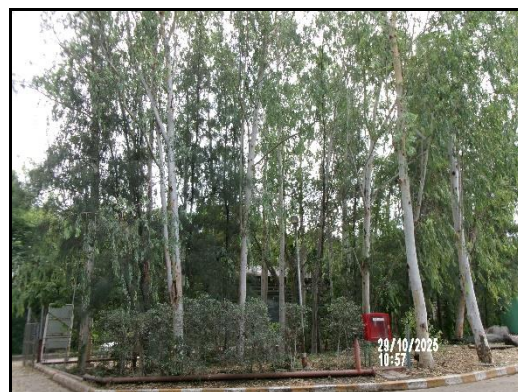
ภาพที่ 2.22 การปลูกต้นไม้และพื้นที่สีเขียวภายในโรงงาน

8. สุขภาพ 8.1 จัดให้มีการปลูกไม้ยืนต้น ไม้ประดับต่างๆ เพื่อความสวยงามกลมกลืนกัน โดยมีพื้นที่สีเขียวทั้งหมดประมาณ 0.65 ไร่ หรือ 1,040 ตารางเมตร หรือคิดเป็น 7.0% ของพื้นที่โครงการ (14,770 ตารางเมตร หรือ 9.23 ไร่) โดยต้นไม้ที่ปลูกได้แก่ โอ๊กอินเดีย ประดู่บ้าน ตีนเป็ด ตะแบก ทองหลวง ลำไย ตะคร้ำ มะขามป้อม มะกอก กระถินณรงค์ เป็นต้น 8.2 ให้มีการดูแลและบำรุงรักษาด้านไม้ที่ปลูกในพื้นที่สีเขียวให้เจริญเติบโตอยู่เป็นประจำ และในกรณีที่ต้นไม้ได้รับความเสียหายหรือตาย โรงงานปูนซีเมนต์เขาวงจะทำการปลูกซ่อมแซมให้แล้วเสร็จภายใน 2 สัปดาห์	- โครงการได้มีพื้นที่สีเขียวทั้งหมดประมาณ 0.65 ไร่ หรือคิดเป็นประมาณ 7.0% ของพื้นที่โรงงานปูนซีเมนต์เขาวง โดยโครงการมีการว่าจ้างผู้รับเหมาในการความสะอาด ตัดแต่งกิ่ง ดูแลสวนหย่อม พื้นที่สีเขียว และต้นไม้ต่างๆ โดยต้นไม้ที่ปลูกได้แก่ โอ๊กอินเดีย ประดู่บ้าน ตีนเป็ด ตะแบก ทองหลวง ลำไย ตะคร้ำ มะขามป้อม มะกอก กระถินณรงค์ เป็นต้น ให้อยู่ในสภาพสวยงามและเจริญเติบโต ซึ่งทางโครงการได้ทำการปลูกต้นไม้เพิ่มเติมเป็นประจำทุกๆ ปี เพื่อซ่อมแซมในส่วนที่เสียหายหรือตาย	-	- ภาพที่ 2.22 การปลูกต้นไม้และพื้นที่สีเขียวภายในโรงงาน
