รายงานผลการดำเนินงานตามมาตรการลดผลกระทบสิ่งแวดล้อม  
และผลการติดตามตรวจสอบคุณภาพสิ่งแวดล้อม  
ของโครงการ โรงพยาบาลกรุงเทพขอนแก่น (ส่วนขยาย) จังหวัดขอนแก่น

บริษัท โรงพยาบาลกรุงเทพขอนแก่น จำกัด  
888 ถ.มะลิวัลย์ ต.ในเมือง อ.เมืองขอนแก่น จ.ขอนแก่น 40000  
ในช่วงระหว่างเดือน กรกฎาคม – ธันวาคม 2568

หนังสือรับรองการจัดทำรายงานผลการปฏิบัติตามมาตรการป้องกันและแก้ไขผลกระทบสิ่งแวดล้อม  
และมาตรการติดตามตรวจสอบผลกระทบสิ่งแวดล้อม  
โครงการ โรงพยาบาลกรุงเทพขอนแก่น (ส่วนขยาย) จังหวัดขอนแก่น

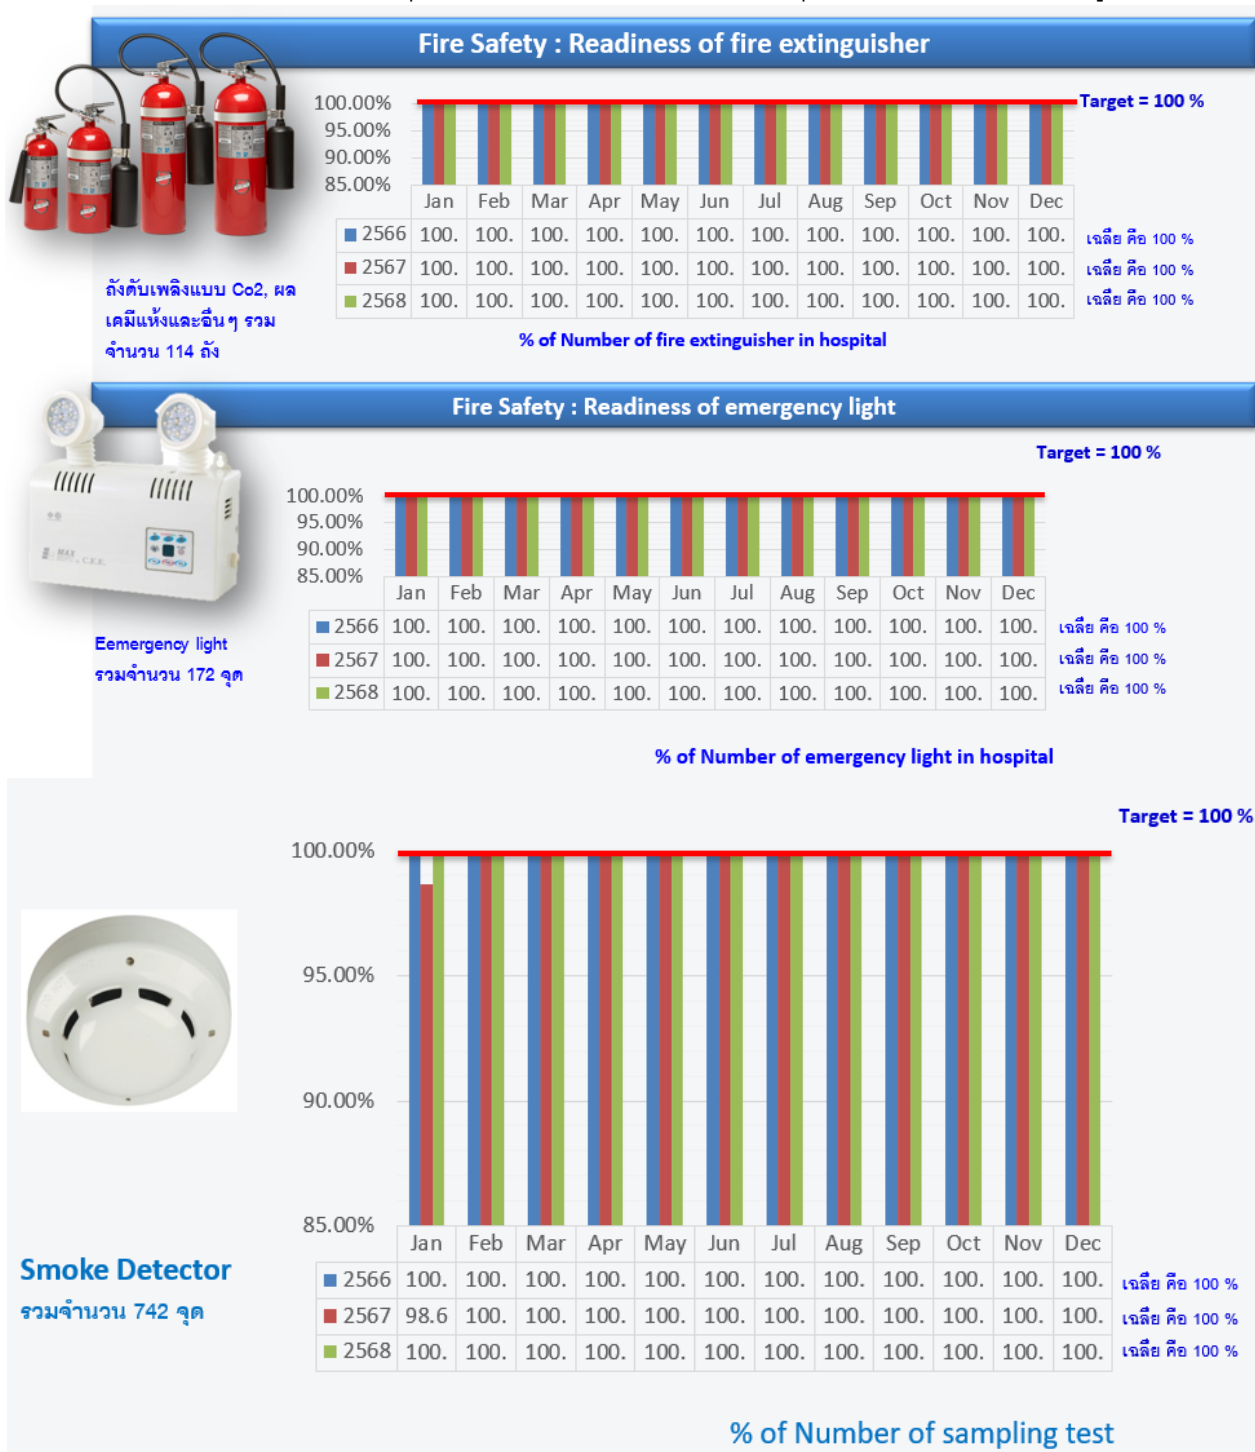
ผลจากการติดตามตรวจสอบพบว่าโรงพยาบาลมีระบบการป้องกันการเกิดอัคคีภัยทั้งในและนอกตัวอาคารอย่างเพียงพอ โดยมีการติดตั้งอุปกรณ์ดับจับควัน (Smoke Detector) และหัวโปรยน้ำฝอย (Sprinkle) ภายในห้องพักรักษาผู้ป่วยทุกห้อง รวมถึงโถงทางเดินต่างๆ และพื้นที่สำนักงานของเจ้าหน้าที่โรงพยาบาล มีป้ายบอกทางหนีไฟเป็นลักษณะลูกศรสีขาวบนพื้นสีเขียว และ Fire Exit ซึ่งเป็นป้ายแบบกล่องไฟเพื่อให้สามารถมองเห็นได้ชัดเจนยิ่งขึ้น นอกจากนี้มีการกำหนดแผนตรวจสอบระบบป้องกันอัคคีภัย และอุปกรณ์ดับเพลิงที่เกี่ยวข้องเป็นประจำทุกเดือน โดยมีรายละเอียดดังรูปที่ 129

รูปที่ 129 แสดงผลการตรวจสอบอุปกรณ์ป้องกันอัคคีภัยในโครงการ ปี 2568

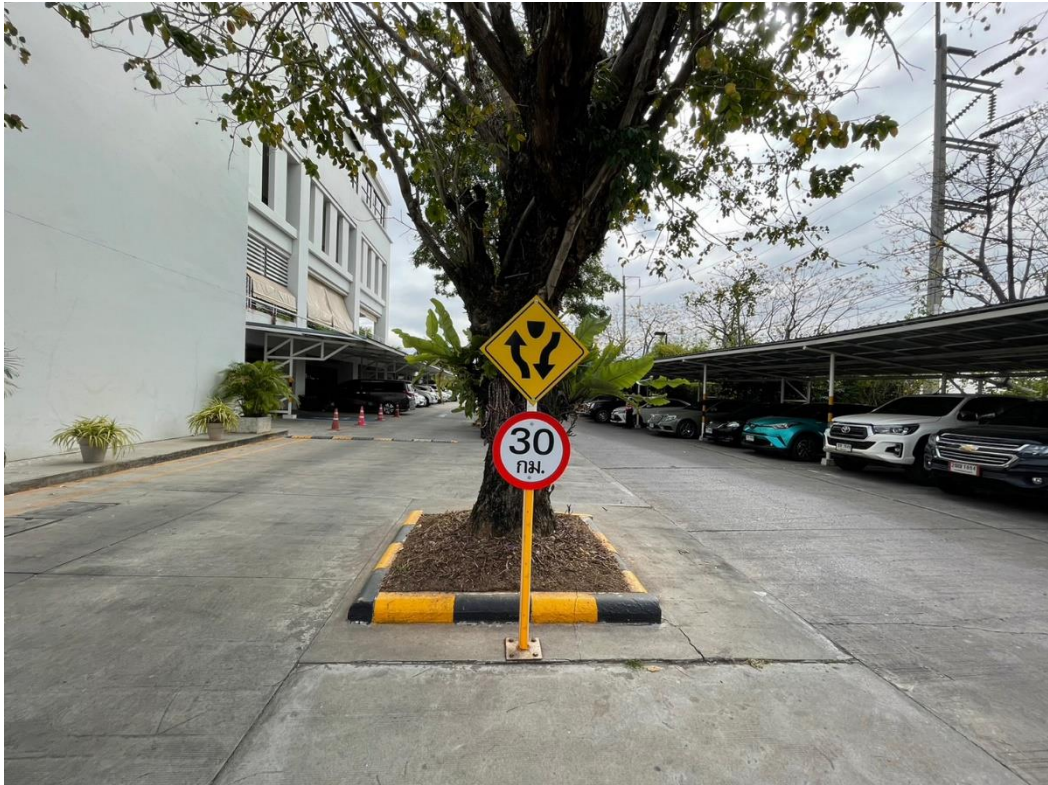
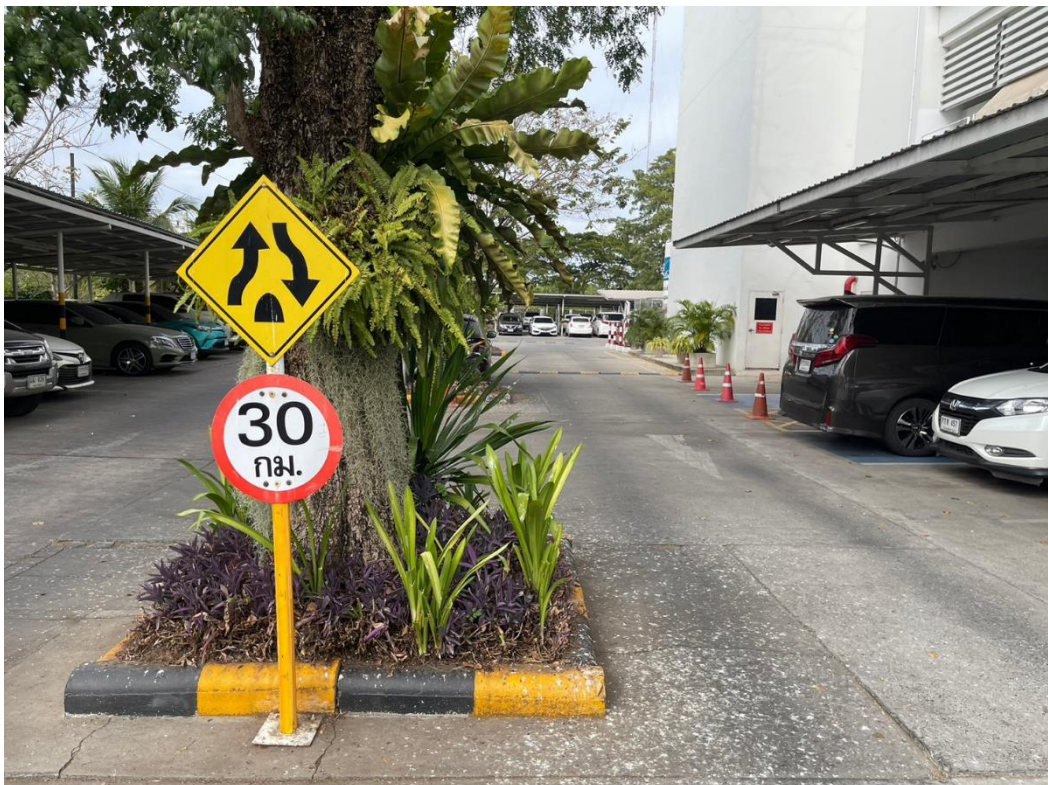
รูปที่ 6 บริเวณถนนในโครงการมีการดูแล ทำความสะอาดถนนให้อยู่ในสภาพดี ไม่ชำรุด

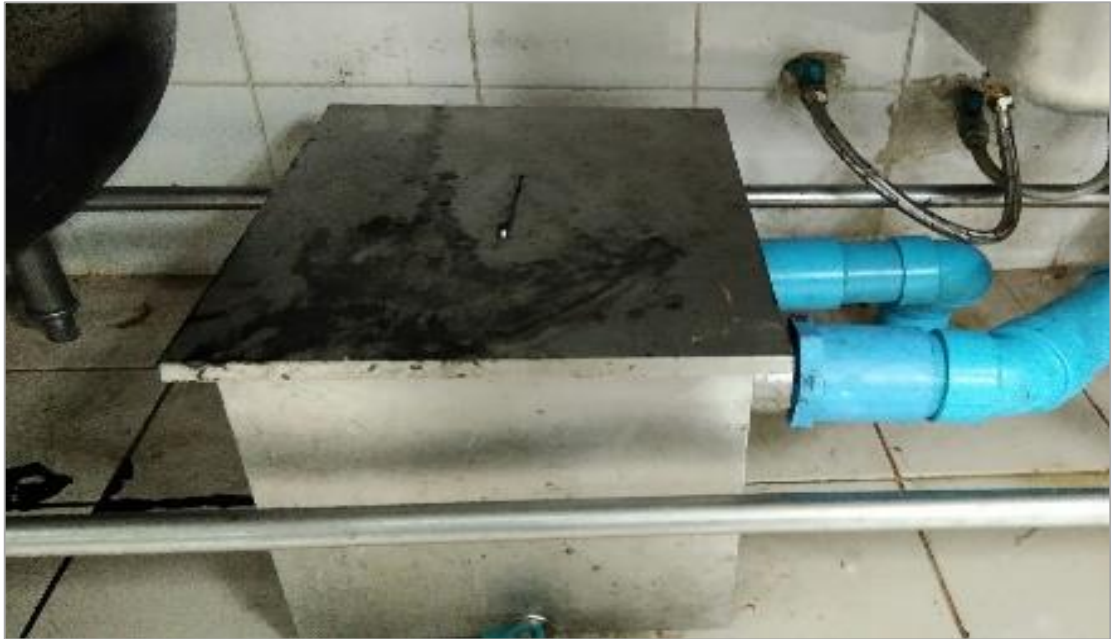
รูปที่ 16 โครงการตัดไขมันจากบ่อดักไขมันวันละ 1 ครั้ง และนำไปตากไว้ในกระบะทรายก่อน  
รวบรวมใส่ถุงดำนำไปไว้ในห้องพัสดุของโครงการ เพื่อให้เทศบาลนครขอนแก่น  
เข้ามาเก็บไปกำจัด

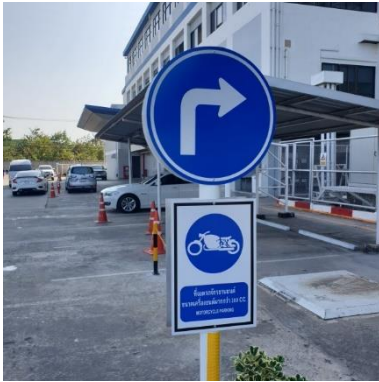
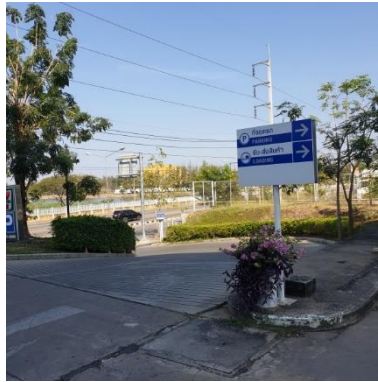
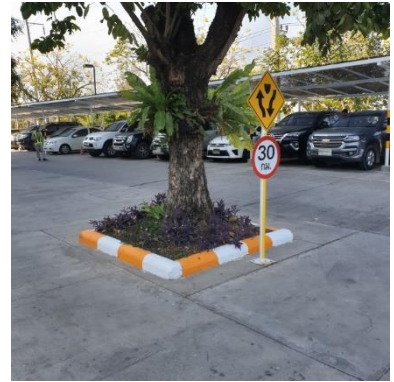
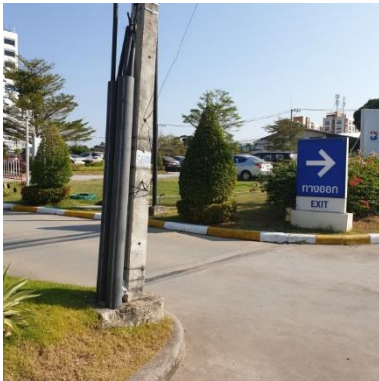
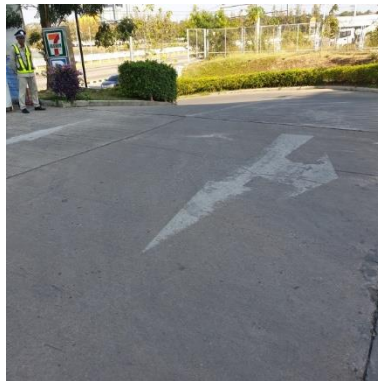
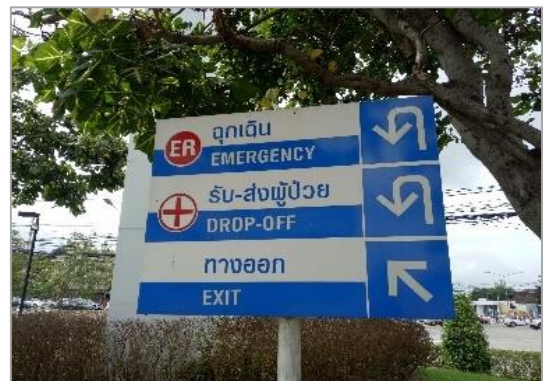
รูปที่ 18 โครงการมีการติดตั้งป้ายชื่อโรงพยาบาล เป็นป้ายขนาดใหญ่ และสูงมากกว่า 5 เมตร สามารถมองเห็นได้เด่นชัดในระยะไกล รวมทั้งมีป้ายแสดงทางเข้าออกโครงการ เป็นป้ายที่มองเห็นได้ชัดเจน และมีไฟส่องสว่างในเวลากลางคืน นอกจากนี้ทางเข้า-ออกโรงพยาบาล ตั้งอยู่ใกล้สี่แยกถนนมะลิวัลย์ตัดกับถนนกัลปพฤกษ์ รถจะมีการชะลอตัวก่อนถึงแยก ซึ่งเป็นในระยะทางพอสมควรที่จะชะลอรถเพื่อเข้าสู่โรงพยาบาลได้อย่างปลอดภัย

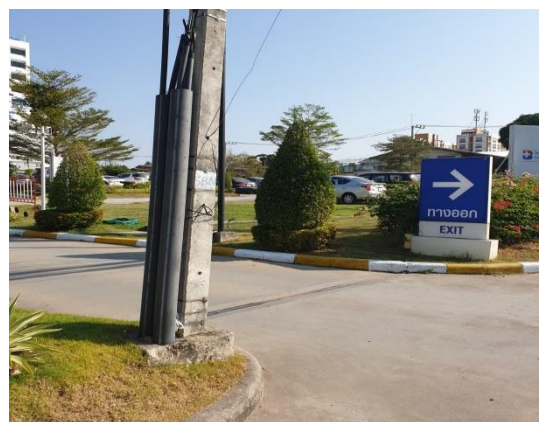
รูปที่ 19 โครงการใช้ทางเข้า-ออก ด้านถนนมะลิวัลย์เป็นทางเข้า-ออกหลัก

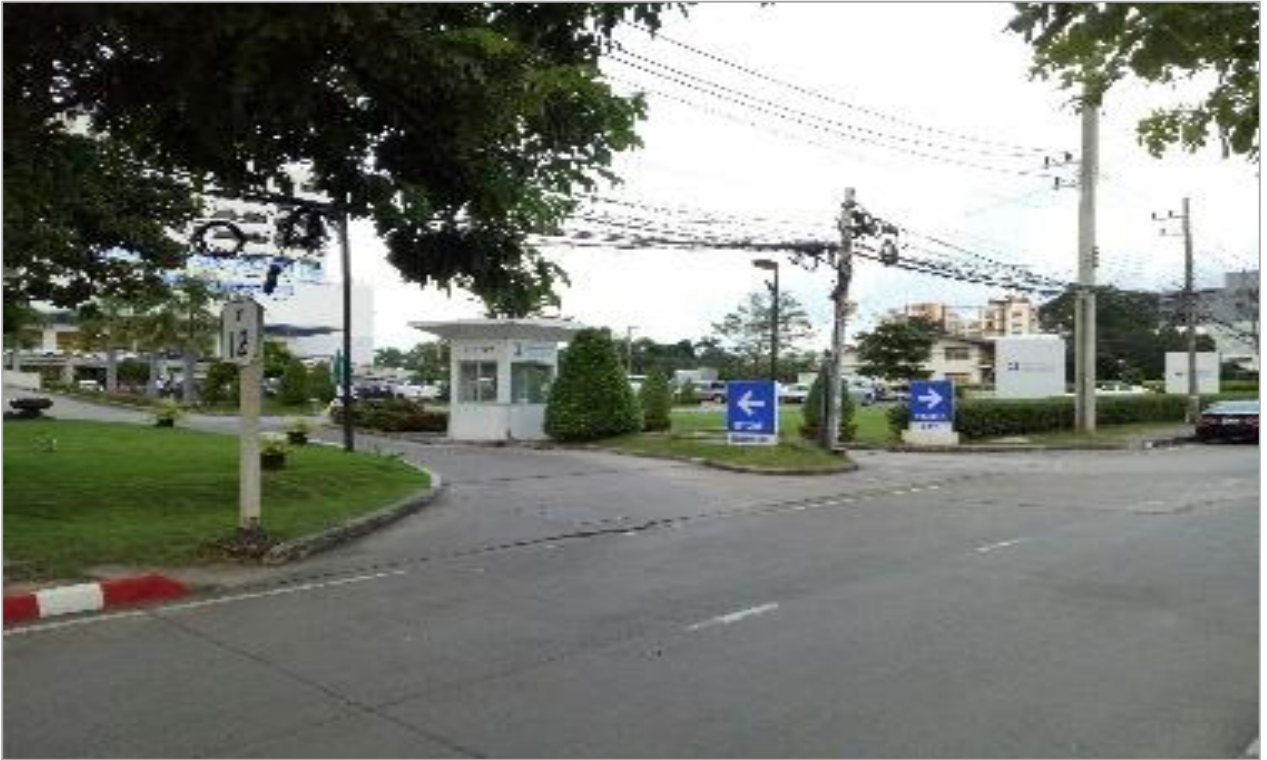
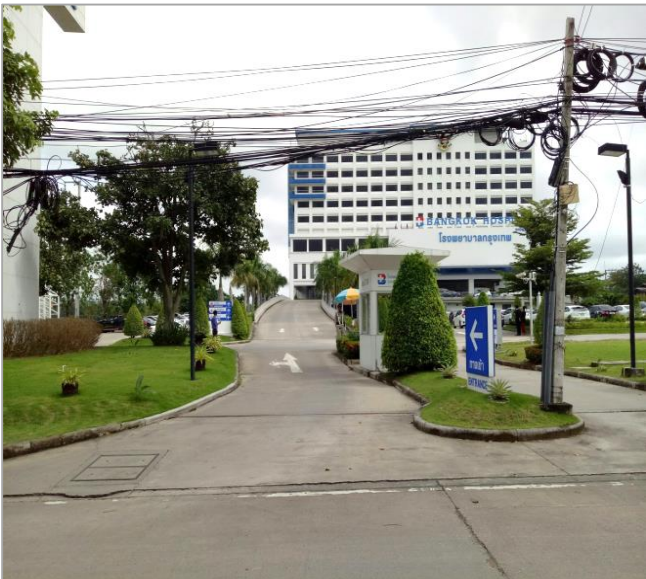
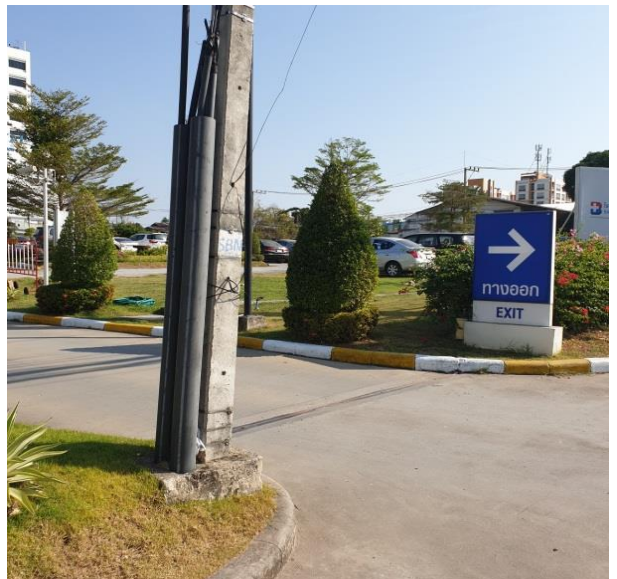
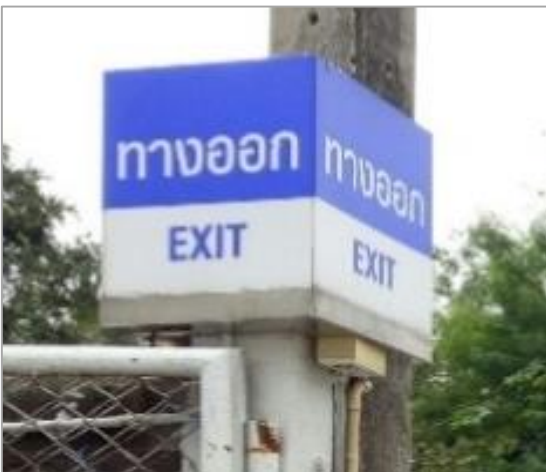
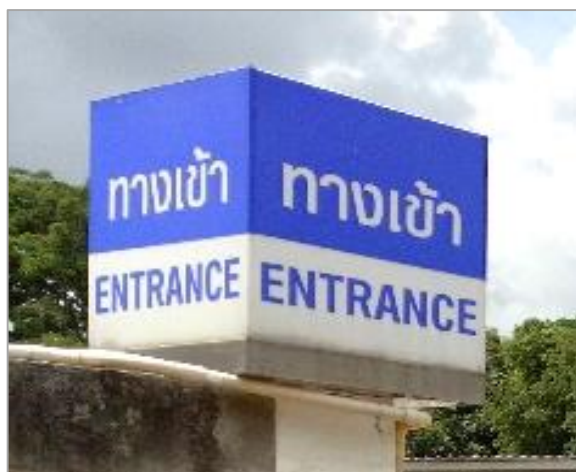
รูปที่ 20 โครงการมีการติดตั้งป้ายบอกทางเข้า-ออกโครงการบริเวณทางเข้า-ออก ทุกเส้นทางที่เข้าสู่โครงการ ซึ่งป้ายดังกล่าวเป็นป้ายกล่องไฟ ติดตั้งบริเวณที่เห็นได้ชัดเจนทั้งกลางวันและกลางคืน ก่อนถึงพื้นที่โครงการ 100 เมตร

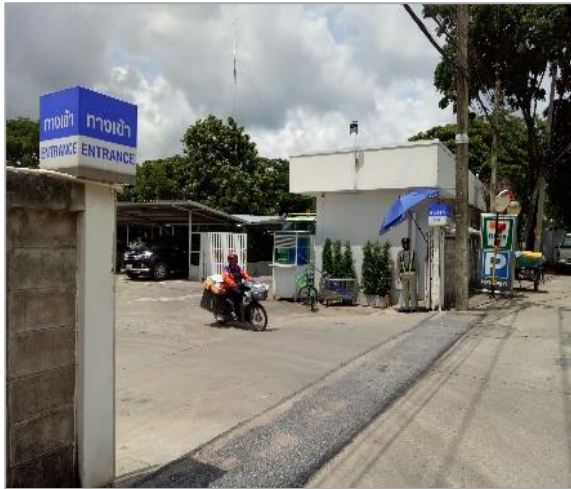
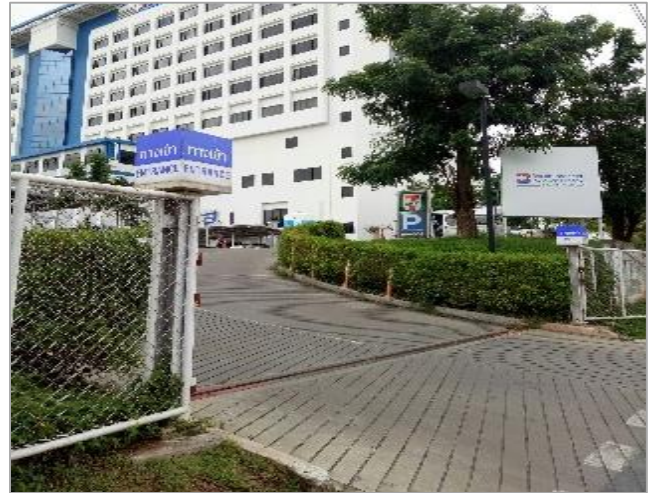
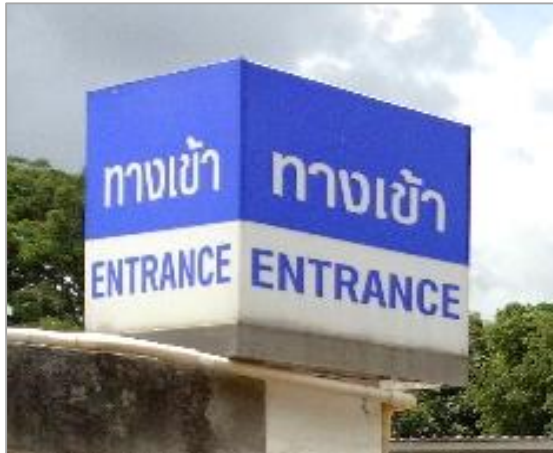
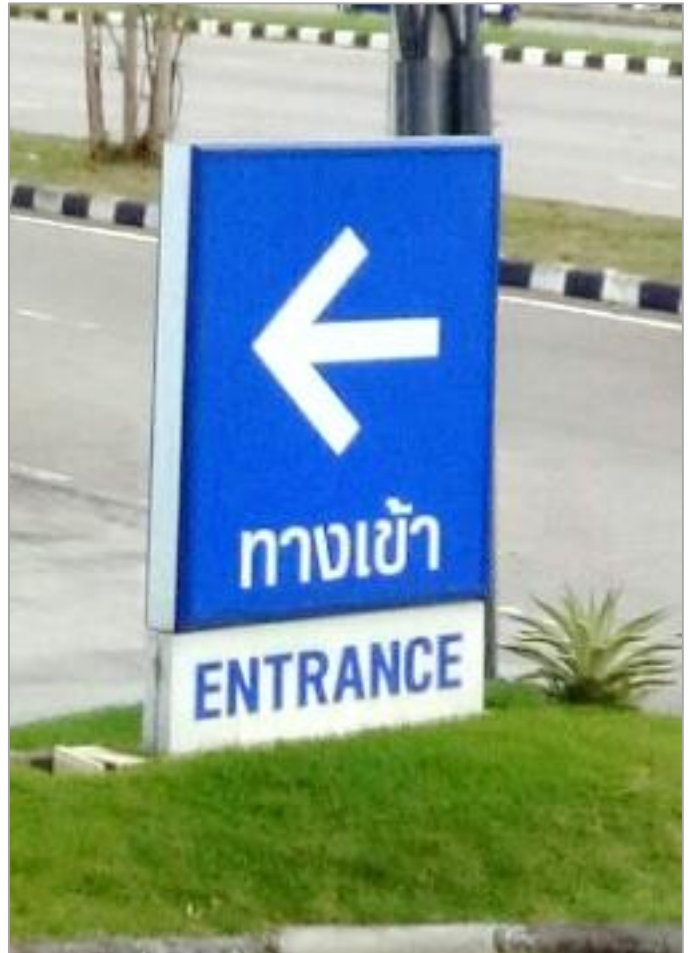
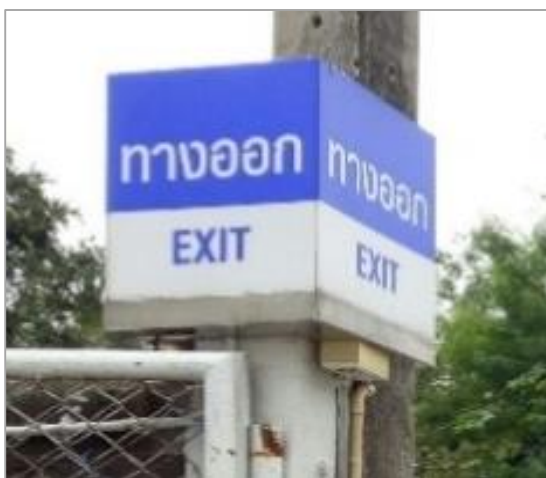
รูปที่ 21 โครงการมีการติดตั้งไฟฟ้าส่องสว่างบนถนนภายในโครงการ และบริเวณทางเข้า-ออกโครงการ ให้สามารถมองเห็นรถที่จะเข้าหรือออกจากโครงการได้อย่างชัดเจน ในช่วงเวลากลางคืน

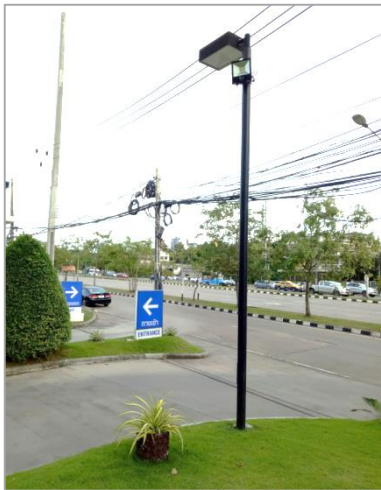
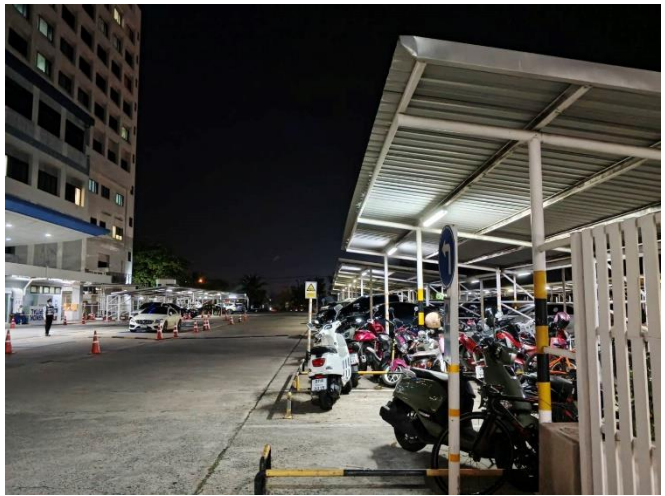
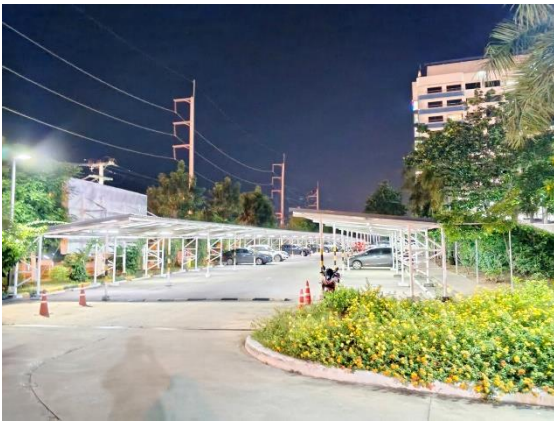
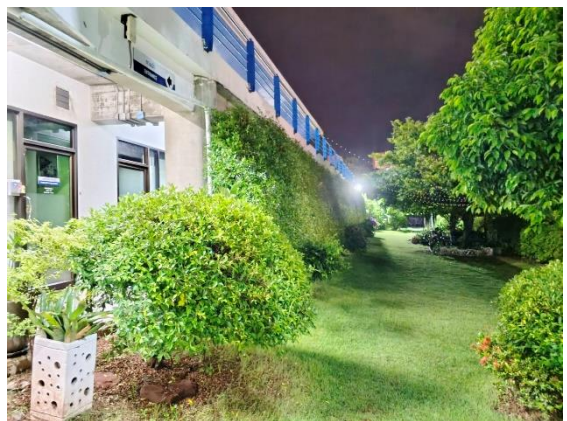
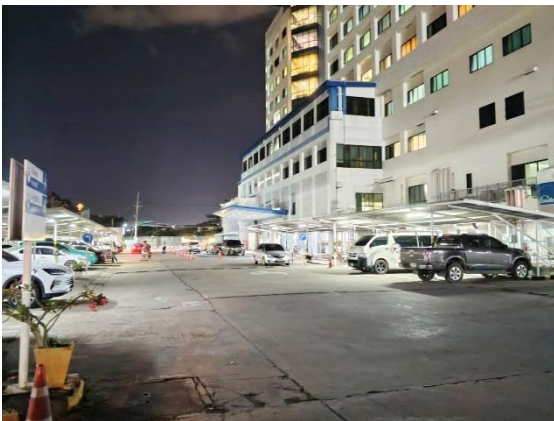
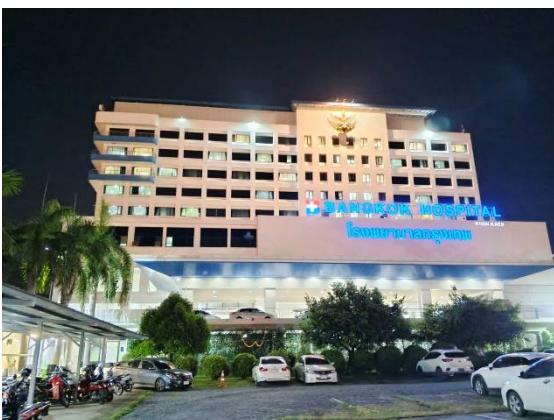
รูปที่ 22 โครงการดูแลไม่ให้เกิดการจอดรถบริเวณทางเข้า-ออกโครงการ เพื่อให้เกิดความคล่องตัวในการเดินรถ และไม่กีดขวางการจราจรของรถที่จะเข้าหรือออกจากโครงการ

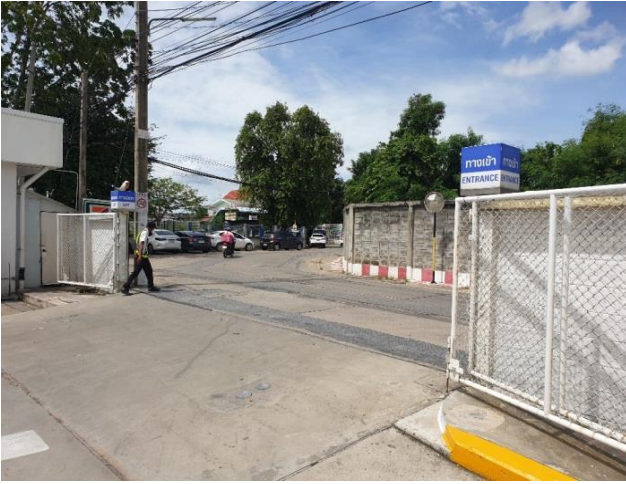
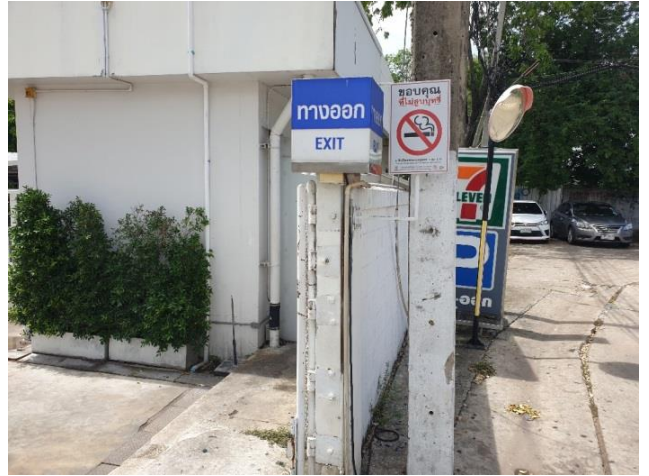
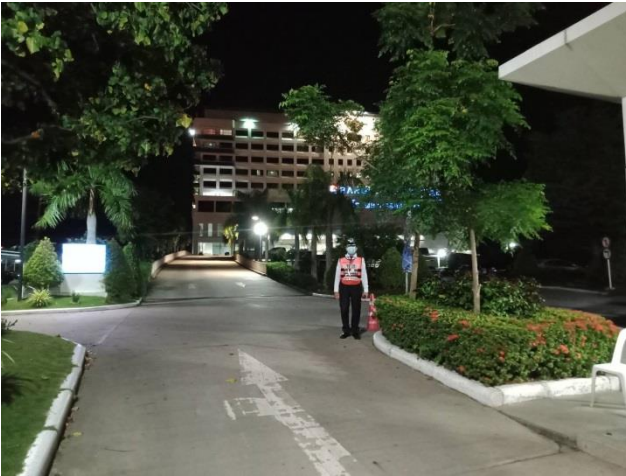
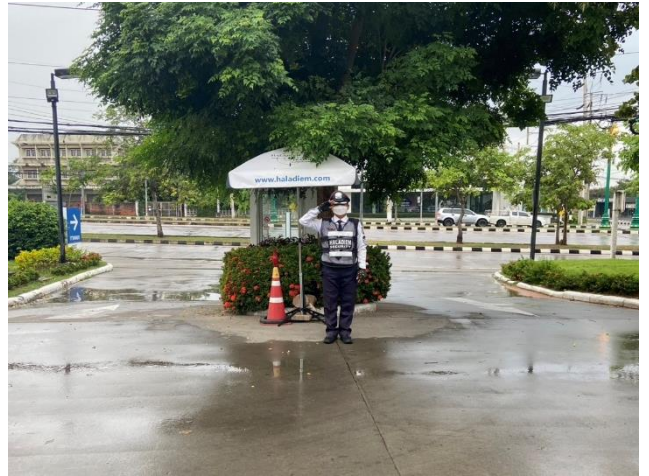
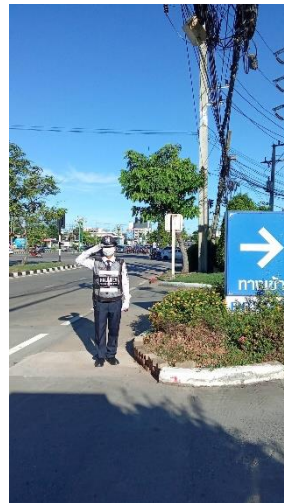
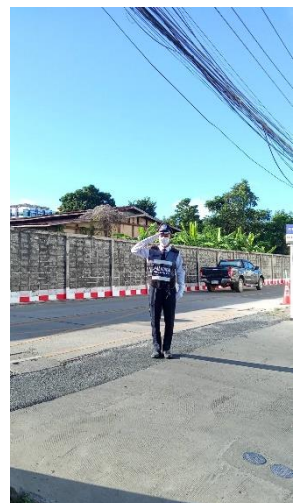
รูปที่ 23 โครงการมีการติดตั้งป้ายชื่อโรงพยาบาล เป็นป้ายขนาดใหญ่ และสูงมากกว่า 5 เมตร สามารถมองเห็นได้เด่นชัดในระยะไกล รวมทั้งมีป้ายแสดงทางเข้าออกโครงการ เป็นป้ายที่มองเห็นได้ชัดเจน และมีไฟส่องสว่างในเวลากลางคืน นอกจากนี้ทางเข้า-ออกโรงพยาบาล ตั้งอยู่ใกล้สี่แยกถนนมะลิวัลย์ตัดกับถนนกัลปพฤกษ์ รถจะมีการชะลอตัวก่อนถึงแยก ซึ่งเป็นในระยะทางพอสมควรที่จะชะลอรถเพื่อเข้าสู่โรงพยาบาลได้อย่างปลอดภัย

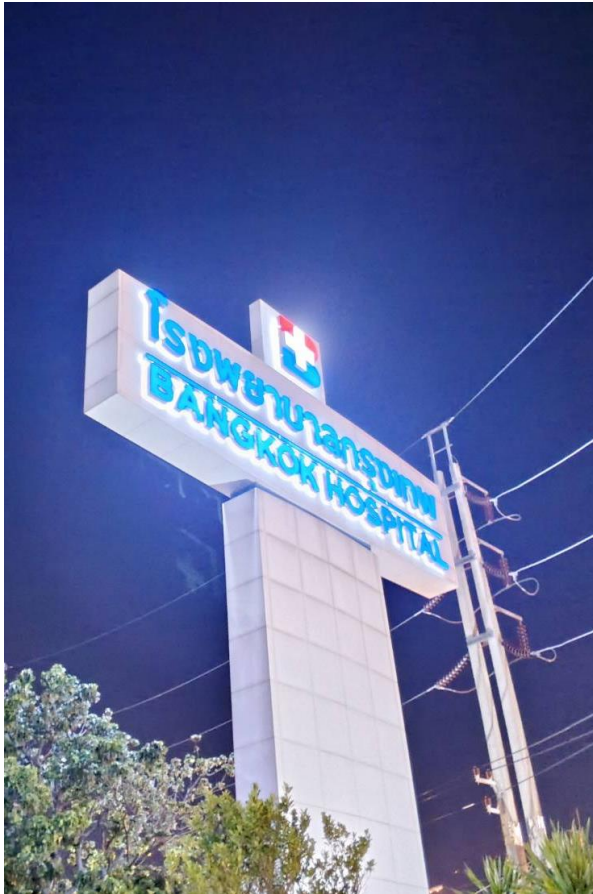
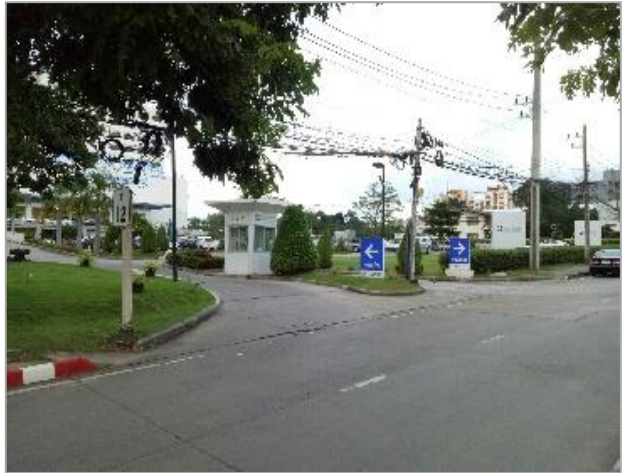
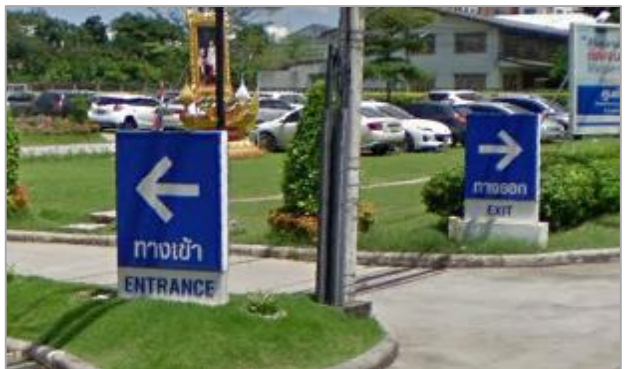
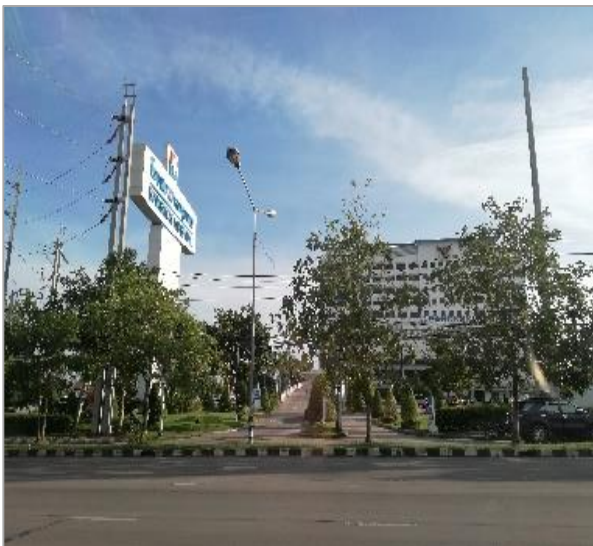
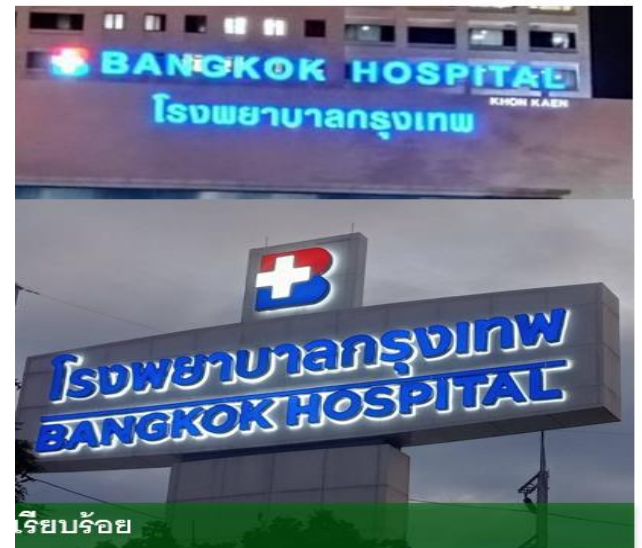
รูปที่ 24 โครงการจัดให้มีพนักงานรักษาความปลอดภัย อำนาจความสะดวกให้แก่ผู้มาใช้บริการใน  
การเข้า-ออกโครงการตลอด 24 ชั่วโมง

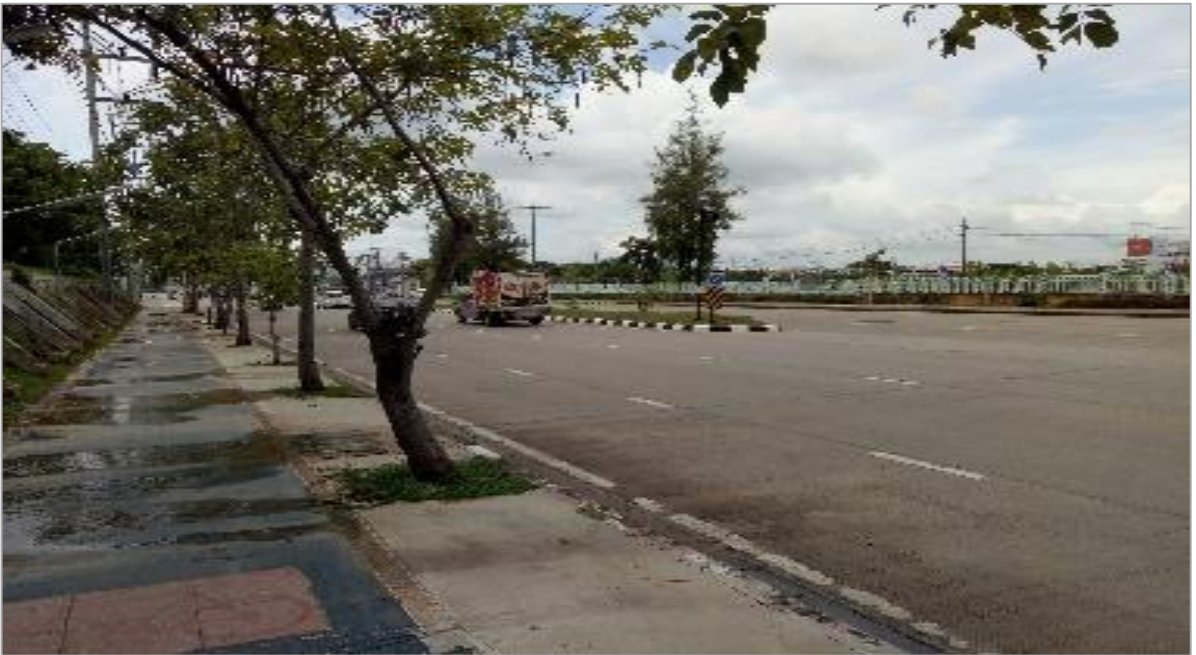
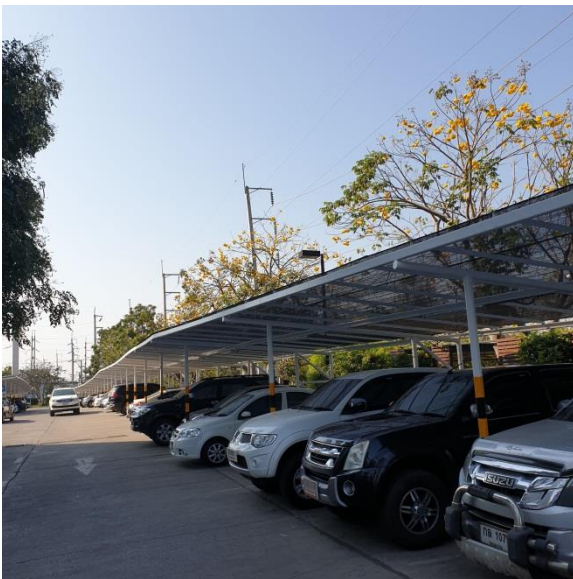
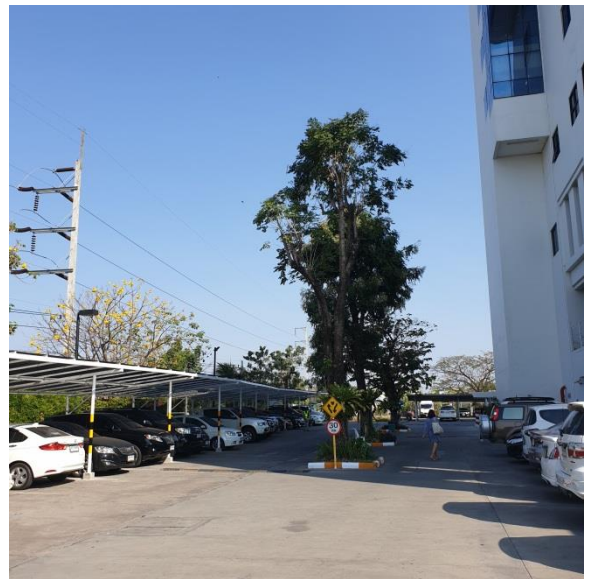
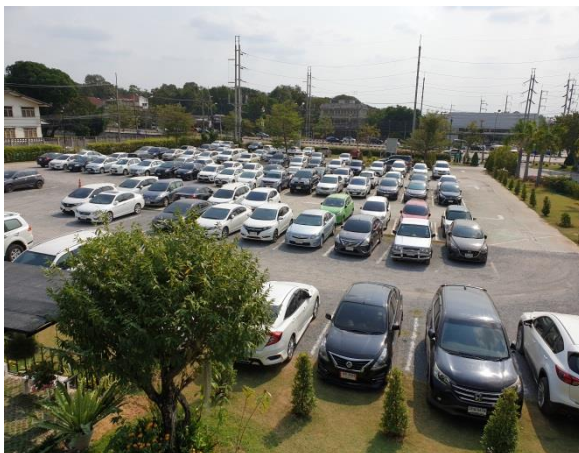
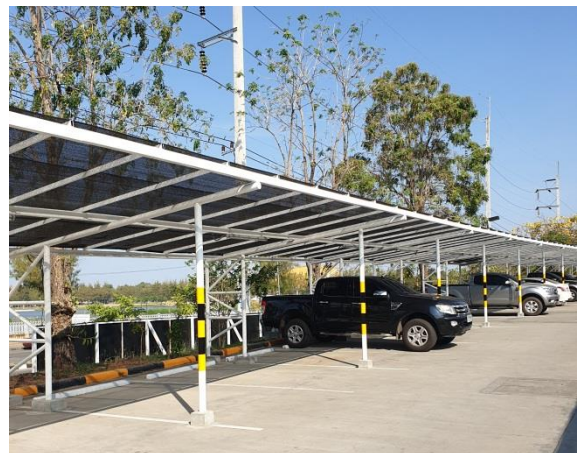
รูปที่ 26 โครงการจัดให้มีที่จอดรถให้เพียงพอสำหรับผู้ใช้บริการ จำนวน 196 คัน ตามที่ออกแบบไว้ ซึ่งเพียงพอต่อการให้บริการ และจัดที่จอดรถจักรยานยนต์เพียงพอสำหรับพนักงาน และเพิ่มจุดชาร์จประจุไฟฟ้าแก่รถยนต์ไฟฟ้า (Electric Vehicle) จำนวน 2 จุด บริเวณด้านหน้าห้องครัว ทิศตะวันตก

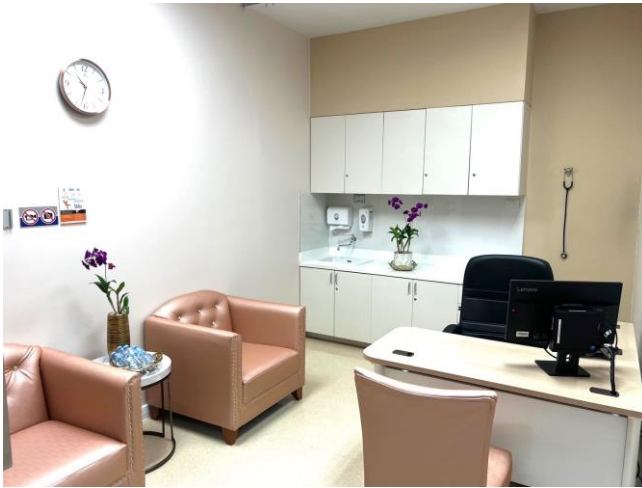
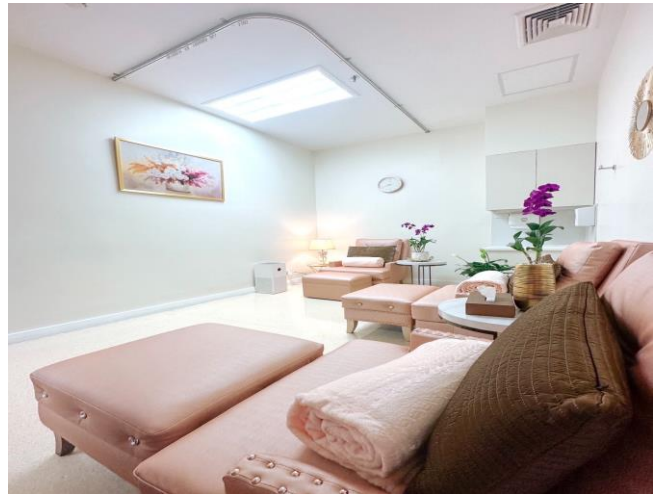
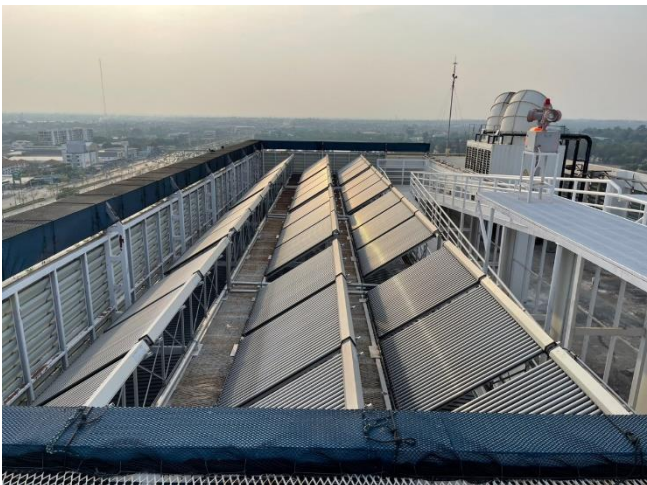
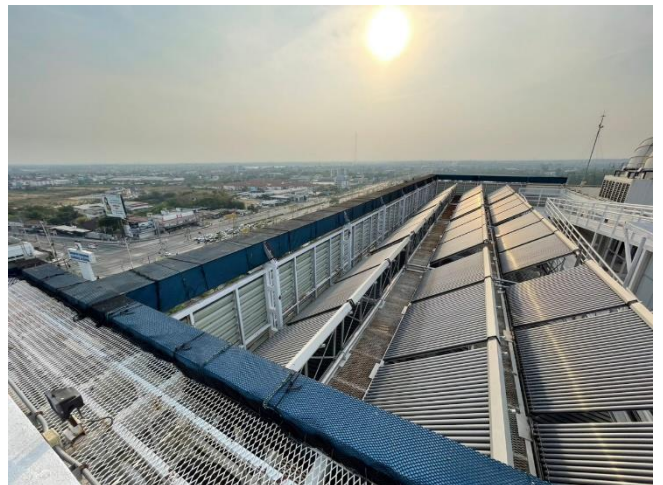
## รูปที่ 41 โครงการมีการบำรุงรักษา ตรวจสอบ เปลี่ยนอุปกรณ์ไฟฟ้าต่างๆ ตามอายุการใช้งาน

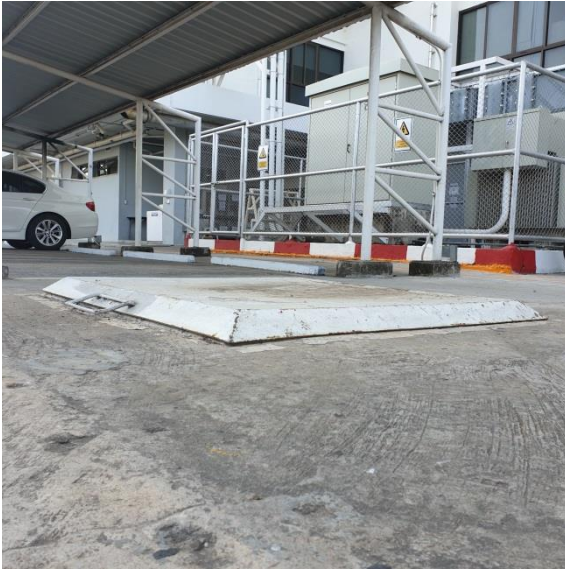
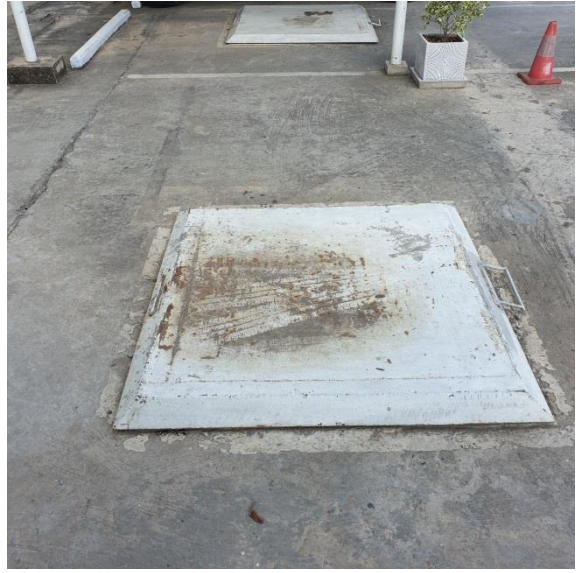
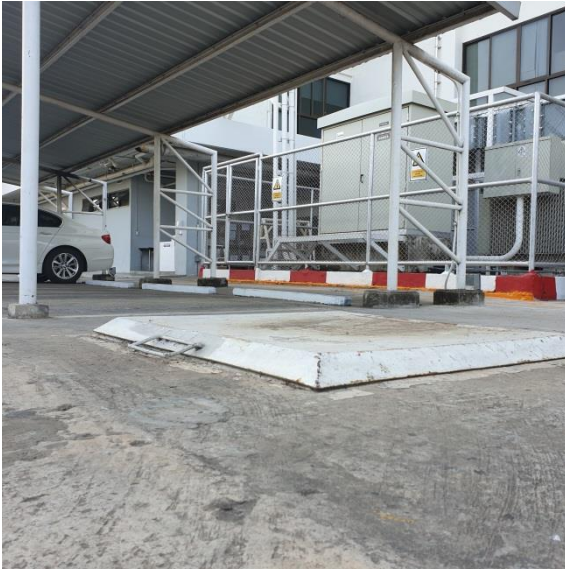
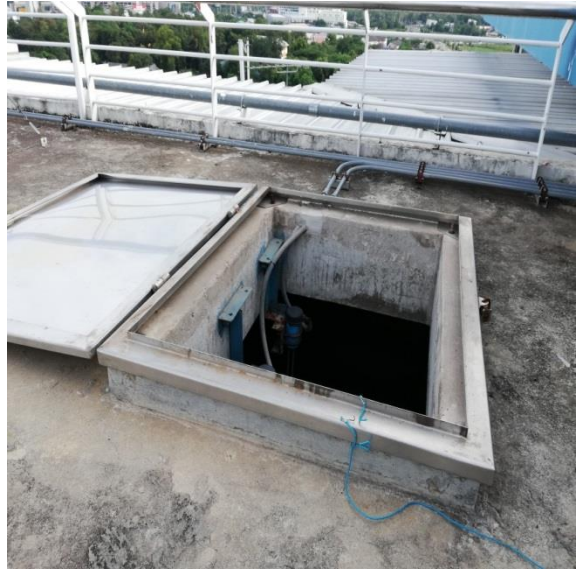
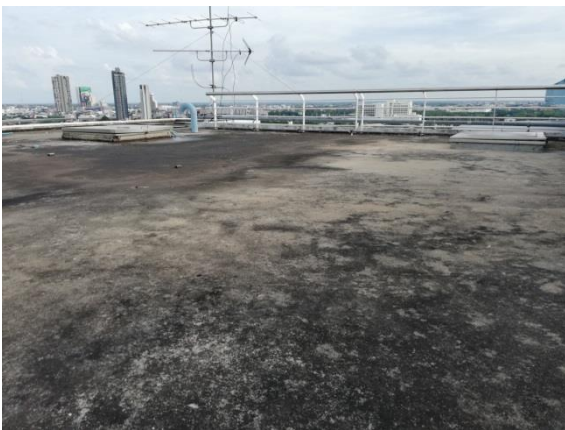
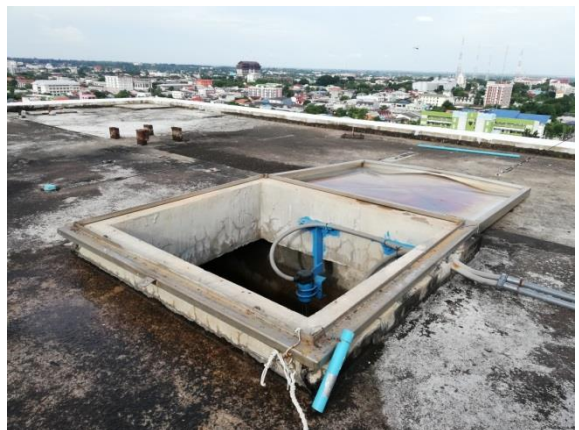
รูปที่ 43 โครงการจัดให้มีเจ้าหน้าที่ระบบประปา แผนวิศวกรรมบริการ ทำหน้าที่ตรวจสอบดูแลระบบจ่ายน้ำและระบบเส้นท่อประปาภายในโครงการให้อยู่ในสภาพที่ดีอยู่เสมอ หากพบว่าจุดใดมีการชำรุดให้รีบแก้ไขทันที

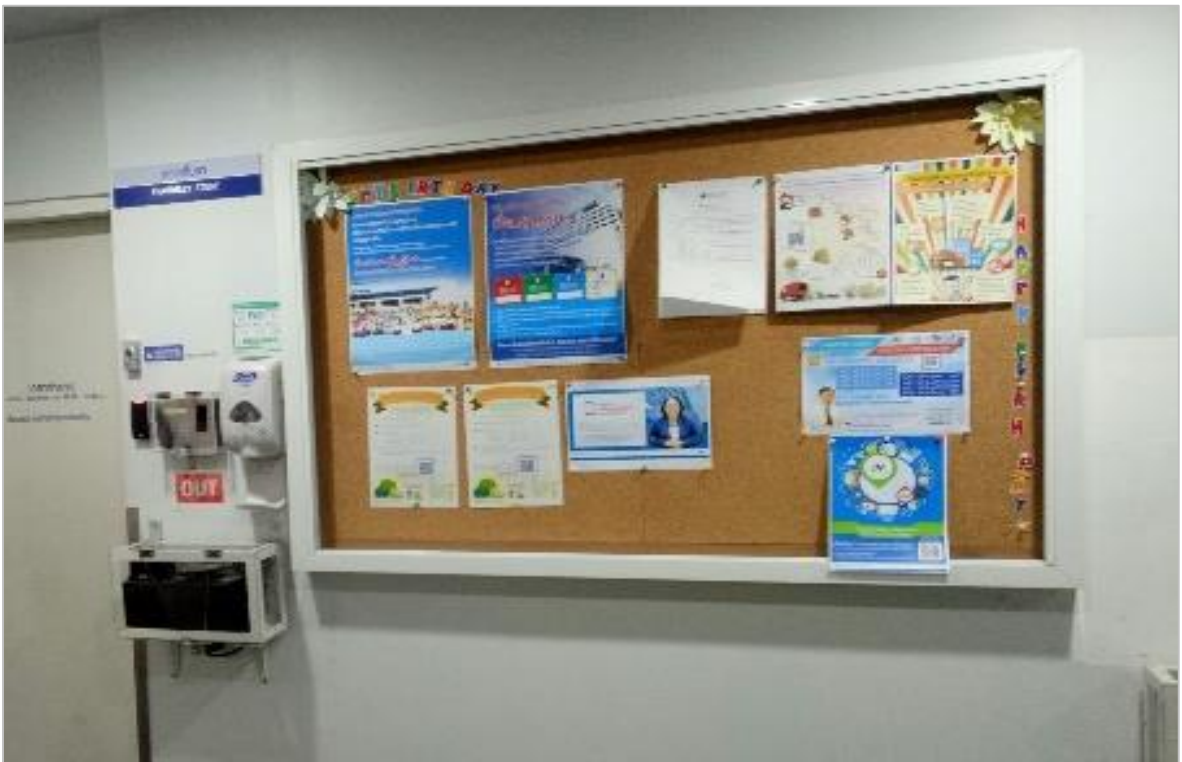
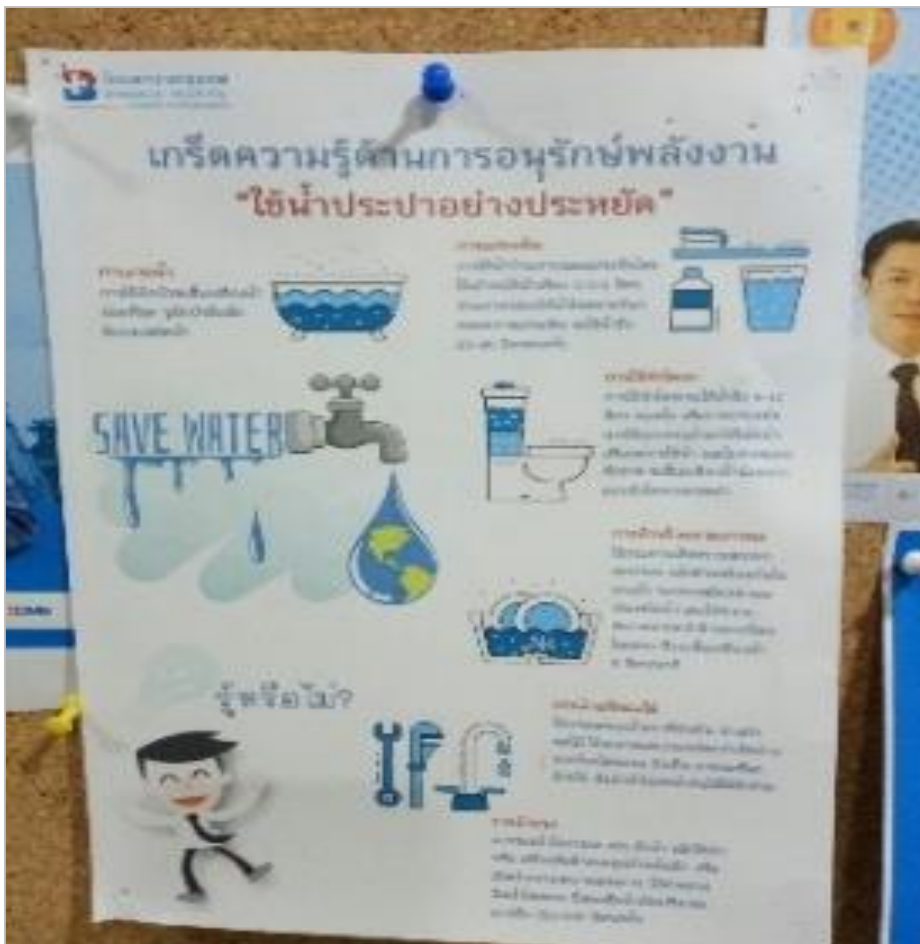
รูปที่ 45 โครงการเลือกใช้สุขภัณฑ์ที่ประหยัดน้ำหรืออุปกรณ์ที่มีประสิทธิภาพสูง  
ทั้งก๊อกประหยัดน้ำ ชักโครก และหัวฉีดประหยัดน้ำ
