รายงานผลการดำเนินงานตามมาตรการลดผลกระทบสิ่งแวดล้อม  
และผลการติดตามตรวจสอบคุณภาพสิ่งแวดล้อม  
ของโครงการ โรงพยาบาลกรุงเทพขอนแก่น (ส่วนขยาย) จังหวัดขอนแก่น

บริษัท โรงพยาบาลกรุงเทพขอนแก่น จำกัด  
888 ถ.มะลิวัลย์ ต.ในเมือง อ.เมืองขอนแก่น จ.ขอนแก่น 40000  
ในช่วงระหว่างเดือน กรกฎาคม – ธันวาคม 2568

หนังสือรับรองการจัดทำรายงานผลการปฏิบัติตามมาตรการป้องกันและแก้ไขผลกระทบสิ่งแวดล้อม  
และมาตรการติดตามตรวจสอบผลกระทบสิ่งแวดล้อม  
โครงการ โรงพยาบาลกรุงเทพขอนแก่น (ส่วนขยาย) จังหวัดขอนแก่น

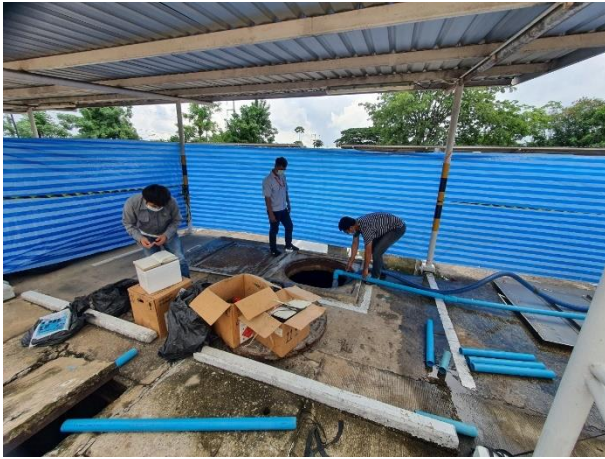
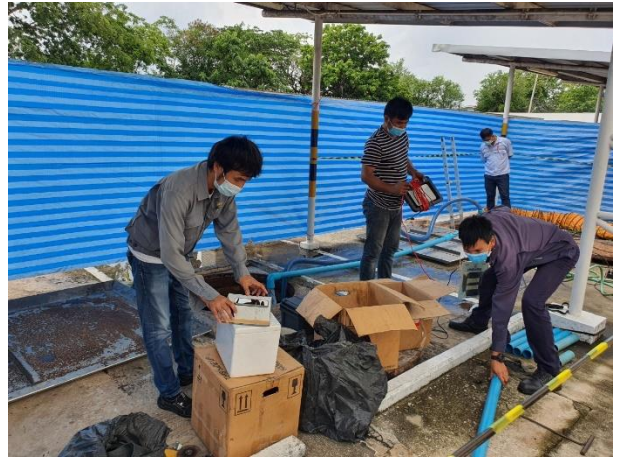
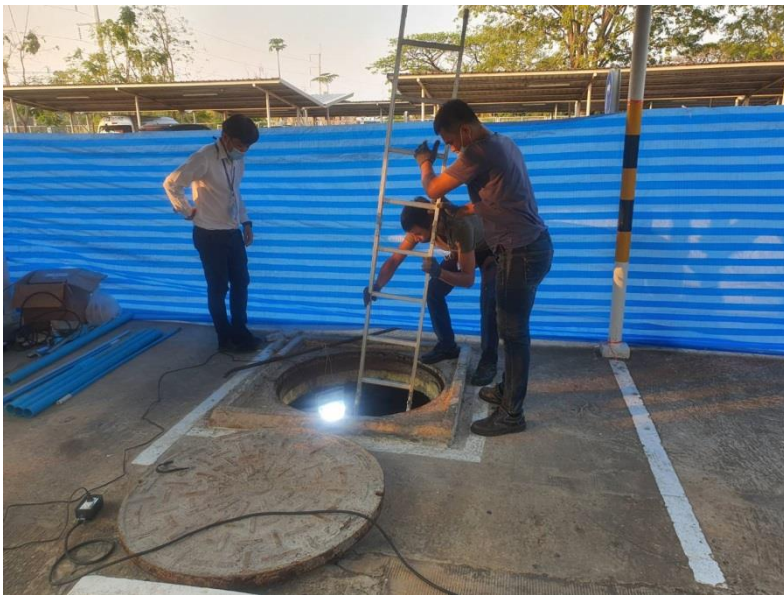
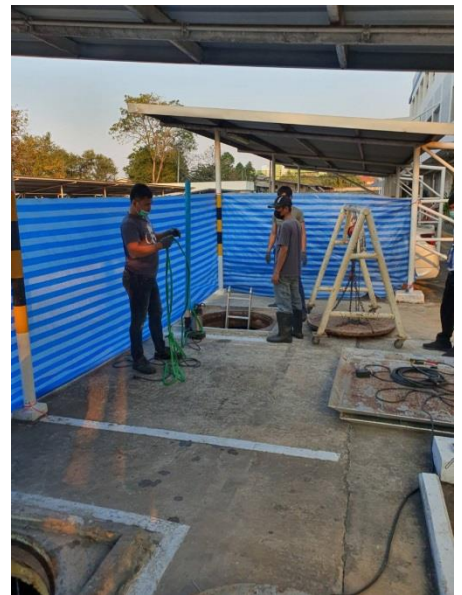
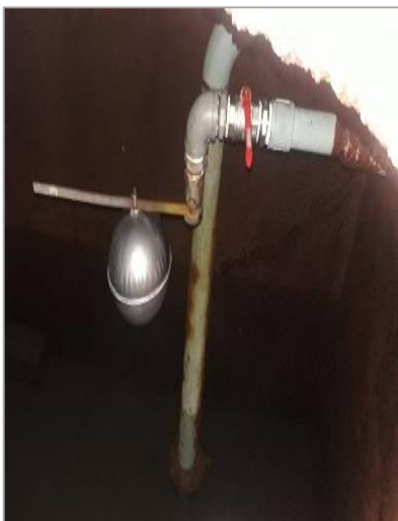
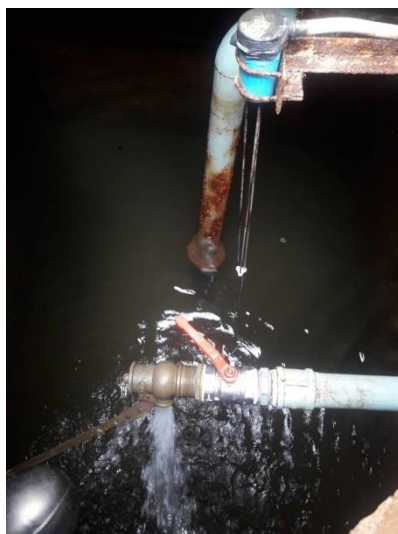
รูปที่ 47 โครงการออกแบบฝาลัง (ช่องคนเข้า) เพื่อให้เจ้าหน้าที่สามารถเข้าไปตรวจสอบ ซ่อมบำรุง  
จำนวน 2 ฝาลัง โดยตำแหน่งฝาลังอยู่บริเวณพื้นที่จอดรถ

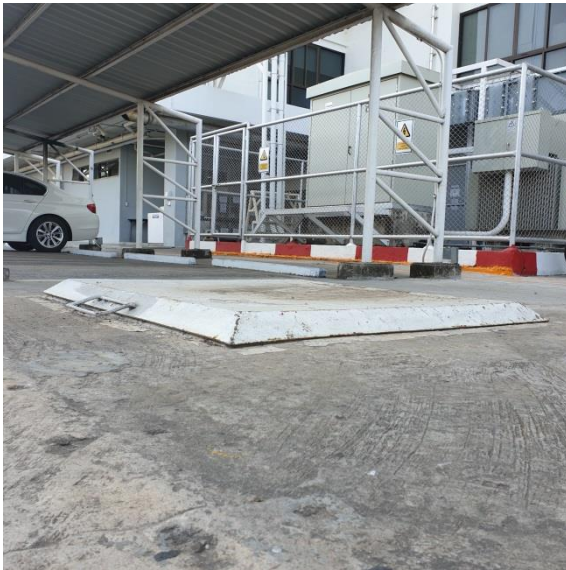
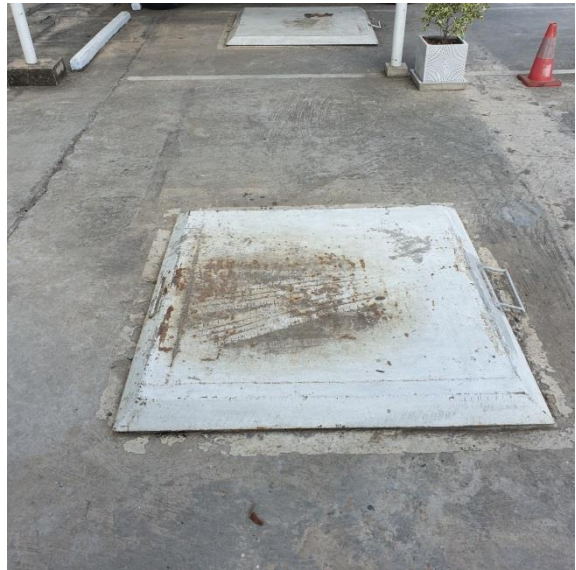
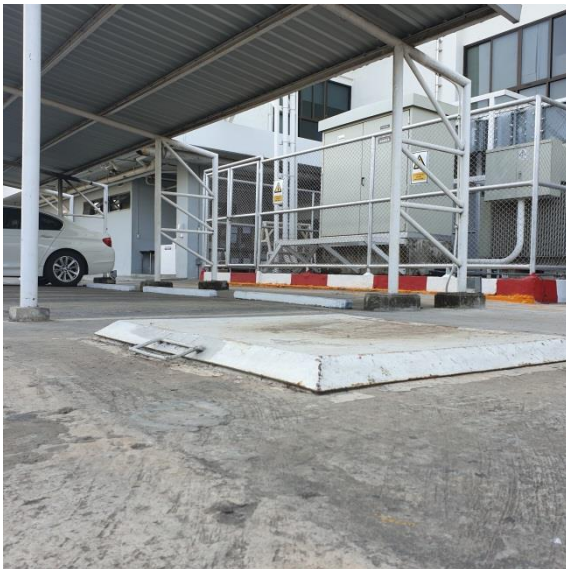
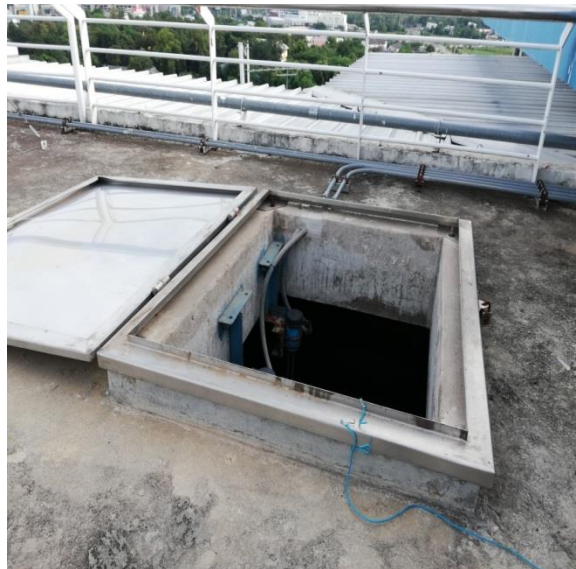
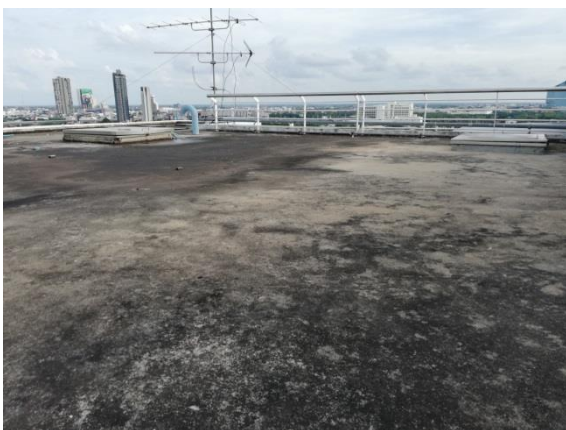
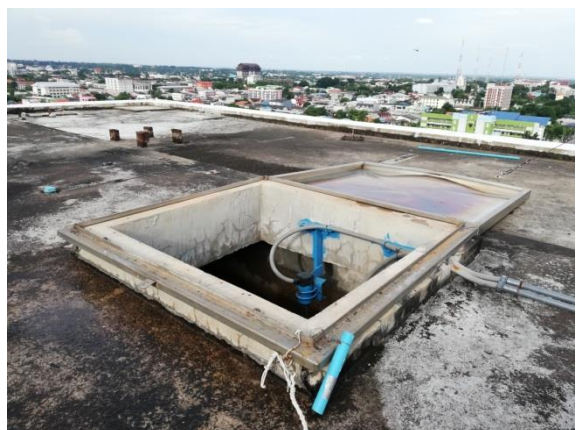
รูปที่ 48 ฝาดังเก็บน้ำของโครงการมีขอบยาง และอยู่สูงกว่าระดับพื้นผิวที่จอดรถ  
เพื่อป้องกันการปนเปื้อนลงสู่ถังเก็บน้ำ

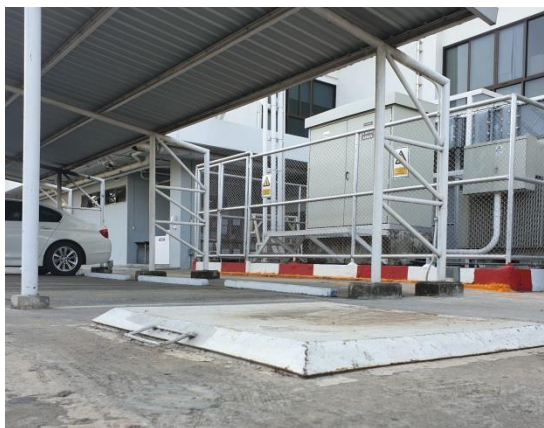
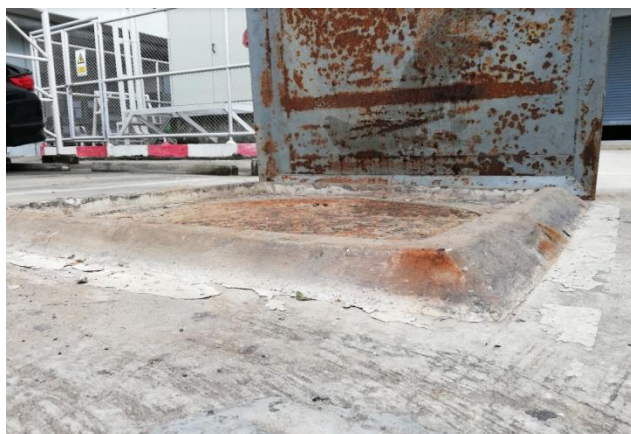
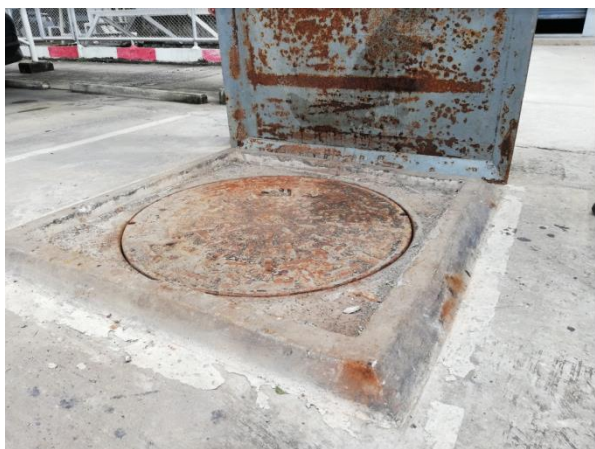
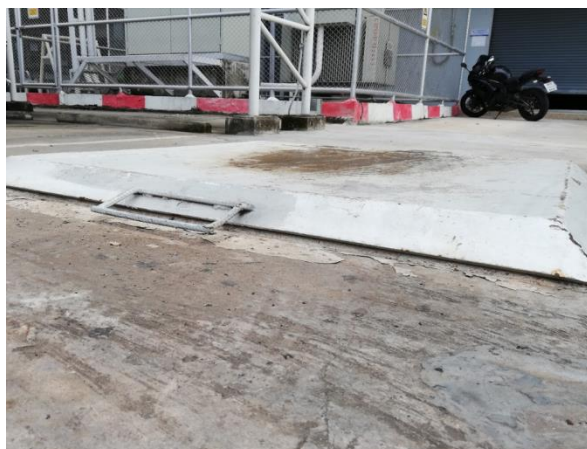
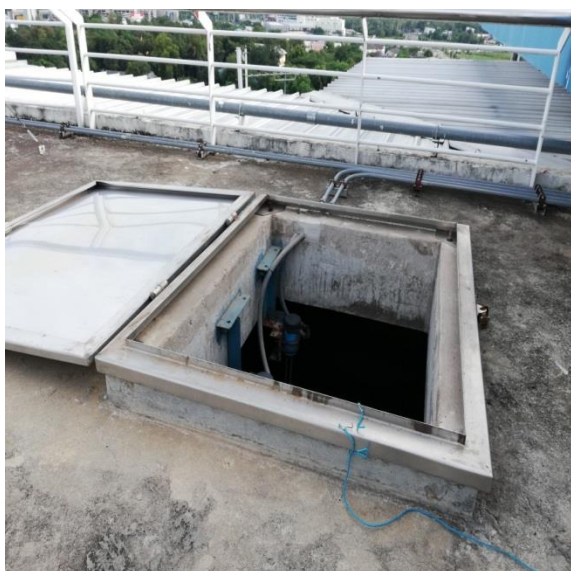
รูปที่ 49 ในช่วงที่มีการบำรุงรักษา ล้างทำความสะอาด หรือซ่อมแซมถังน้ำประปาใต้ดิน  
โรงพยาบาลจะกันพื้นที่จ่อรถบริเวณตำแหน่งฝาดังและบริเวณใกล้เคียง จำนวน 4 ช่อง โดยมี  
เจ้าหน้าที่รักษาความปลอดภัยอำนวยความสะดวก เมื่อการซ่อมแซมแล้วเสร็จจึงเปิดให้ใช้  
งานตามปกติ

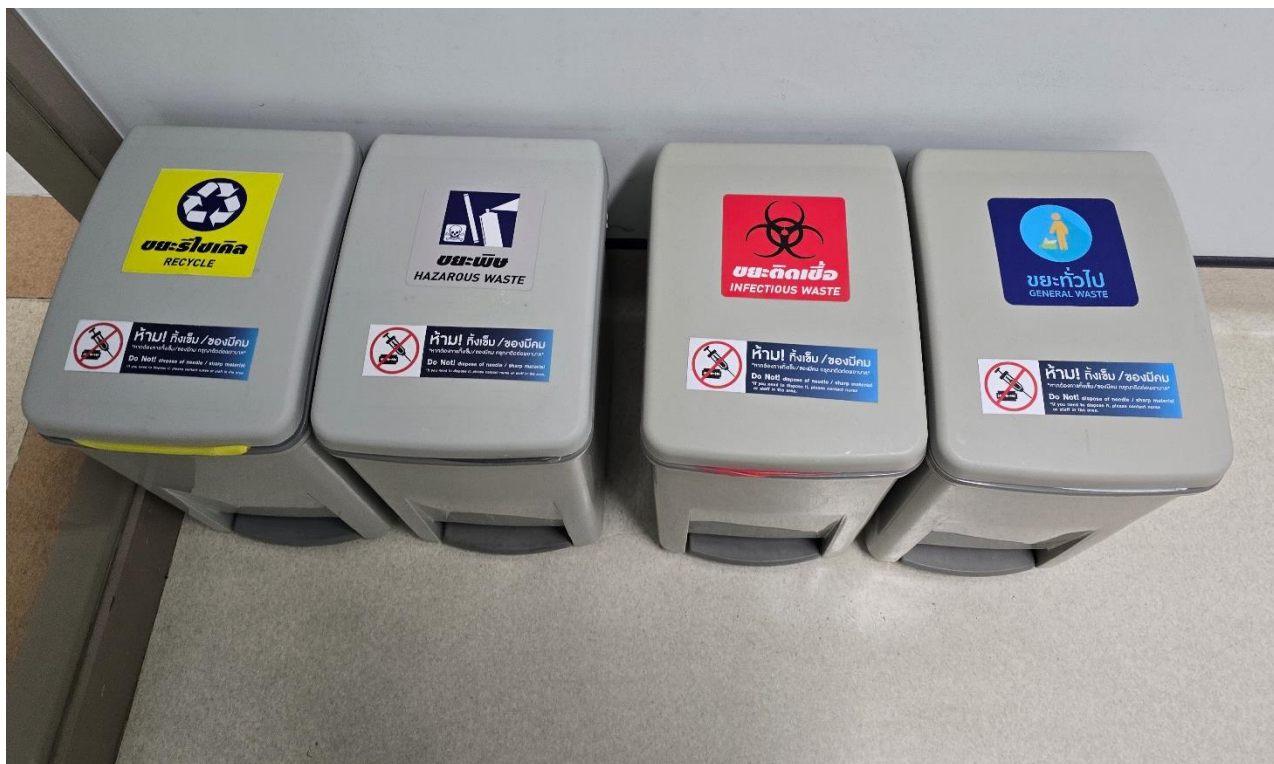
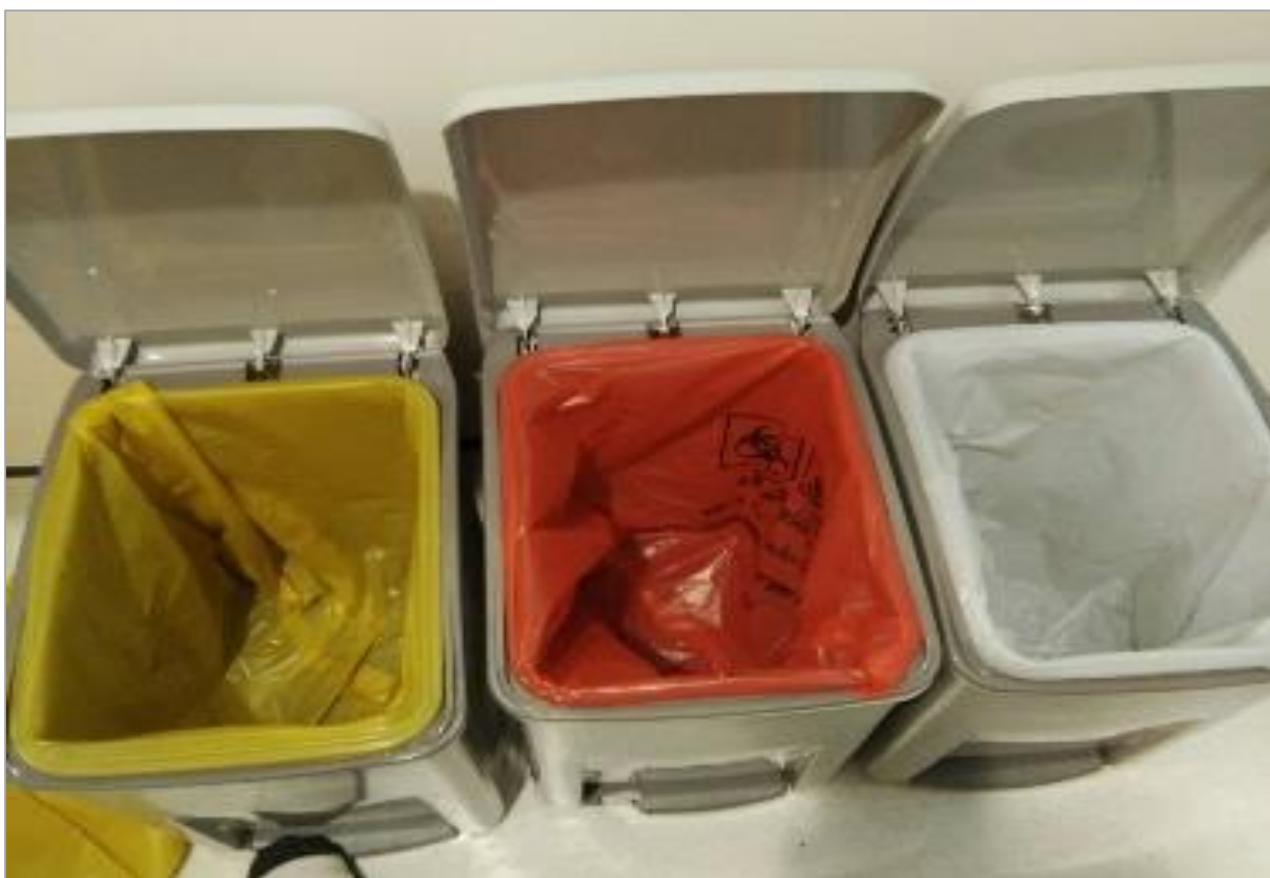
รูปที่ 51 โครงการจัดให้มีถุงขยะสีต่าง ๆ สำหรับแยกขยะแต่ละประเภท โดยถุงสีขาวสำหรับขยะทั่วไป ถุงสีเขียวสำหรับขยะรีไซเคิล ถุงสีแดงสำหรับขยะจะจัดให้มีพนักงานรวบรวมมูลฝอยจากส่วนต่าง ๆ ไปยังห้องพักมูลฝอยรวมวันละ 2 ครั้ง

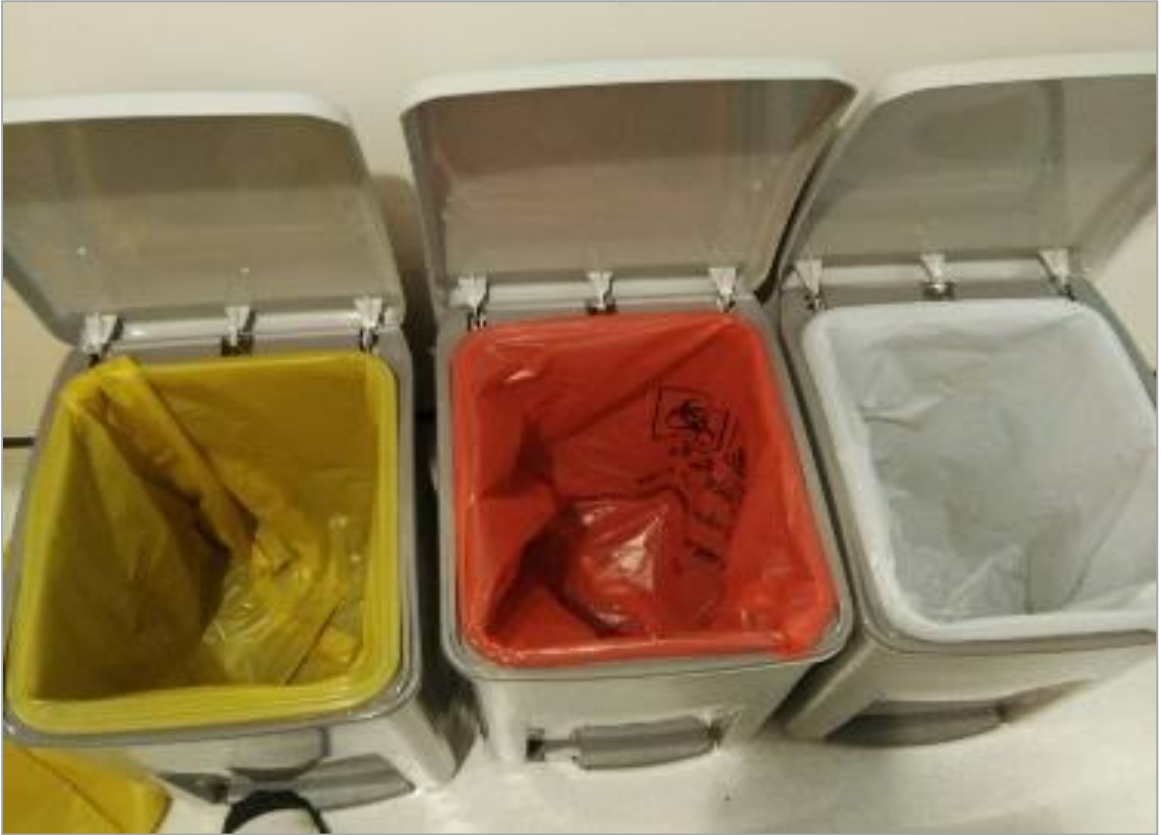
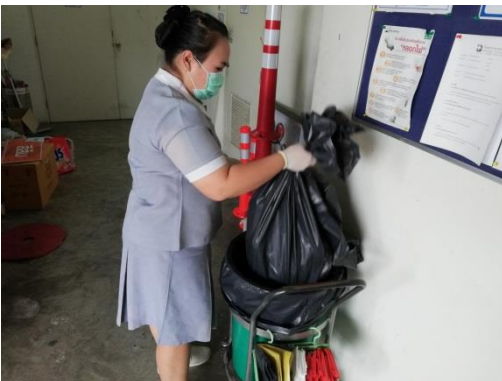
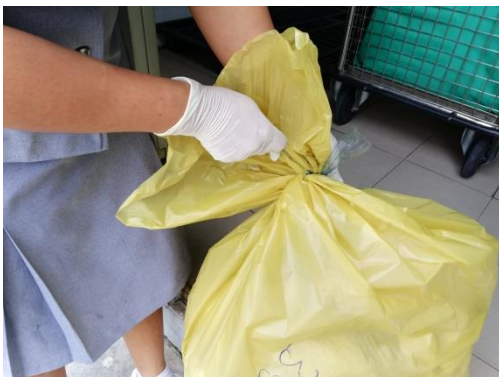
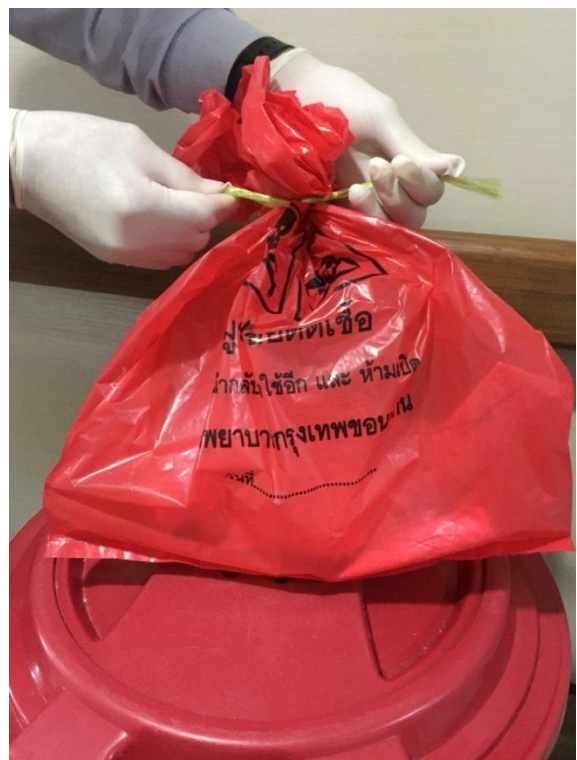
รูปที่ 52 ผนังรณรงค์ให้ผู้ใช้บริการมีการคัดแยกขยะ โดยจัดตั้งถังขยะแยกตามประเภท  
เช่น ขยะเปียก ขยะแห้ง ขยะอันตราย เป็นต้น

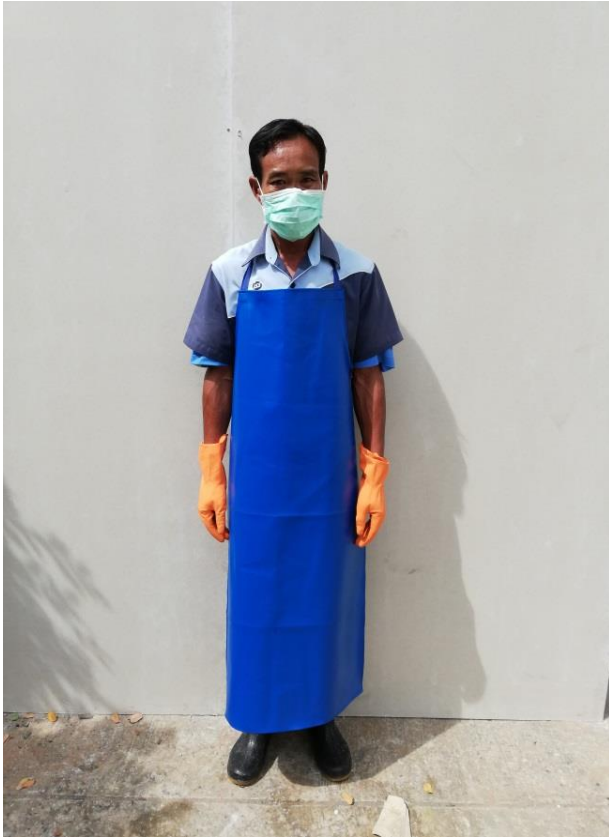
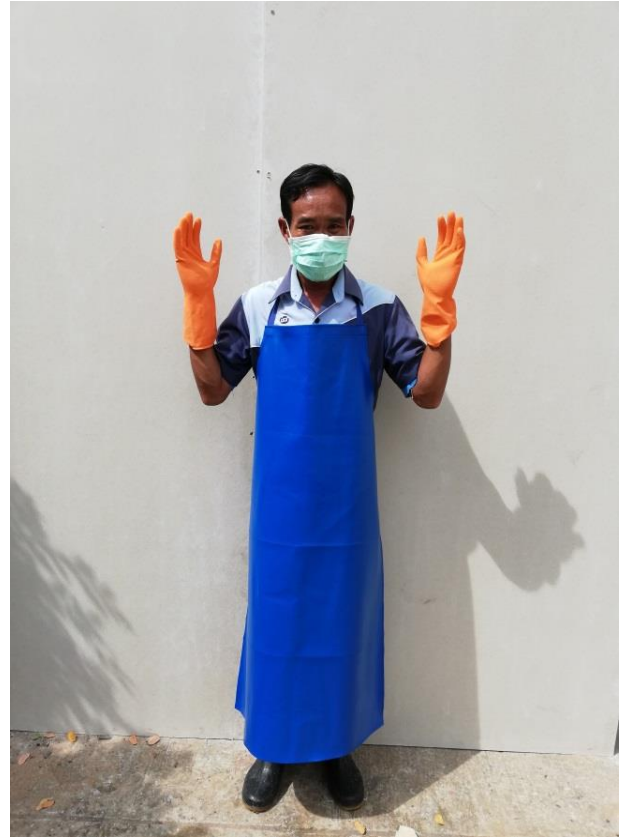
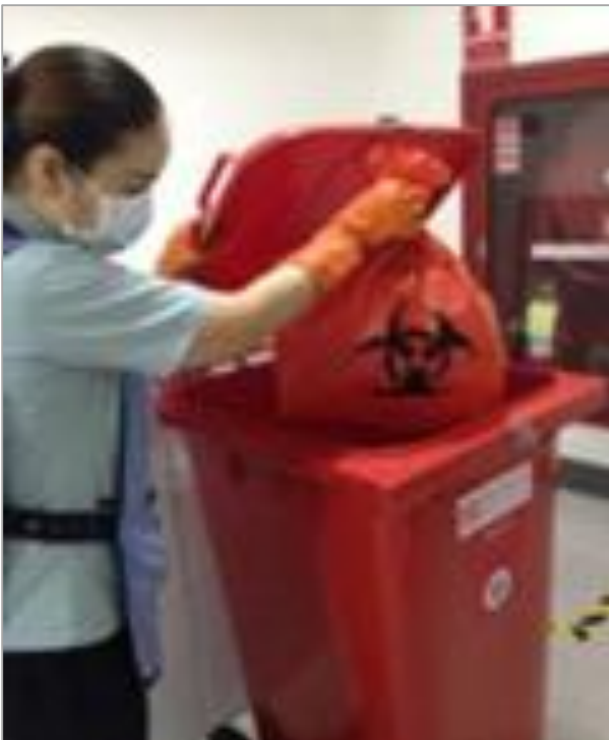
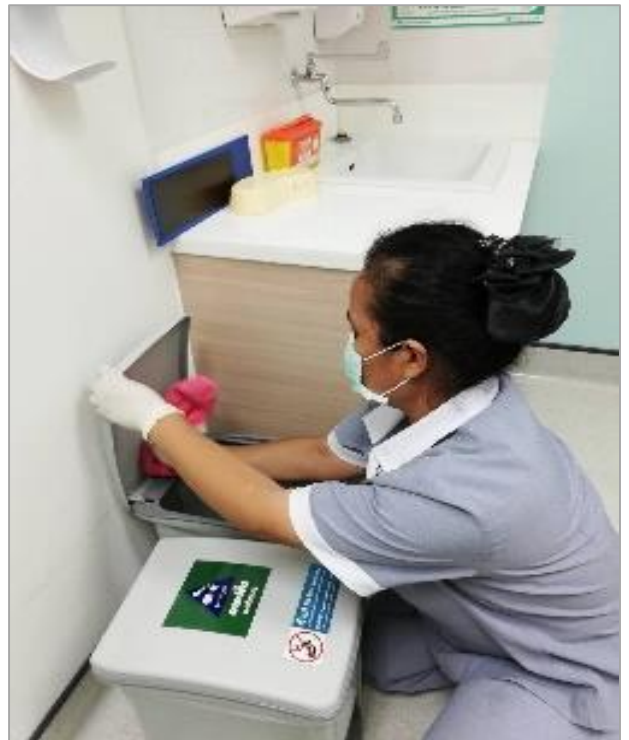
รูปที่ 54 มูลฝอยติดเชื้อประเภทของมีคม เก็บบรรจุในถังเกลลอน 5 ลิตร ที่ทำด้วยพลาสติกแข็ง มีฝาปิดมิดชิด และป้องกันการรั่วไหลของของเหลวภายในได้ และไม่มีการนำถังดังกล่าวกลับมาใช้อีก

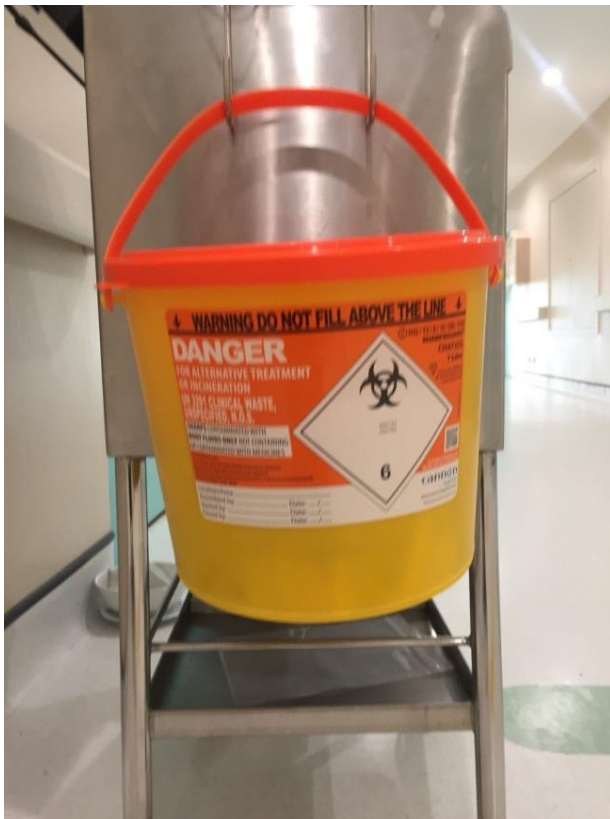
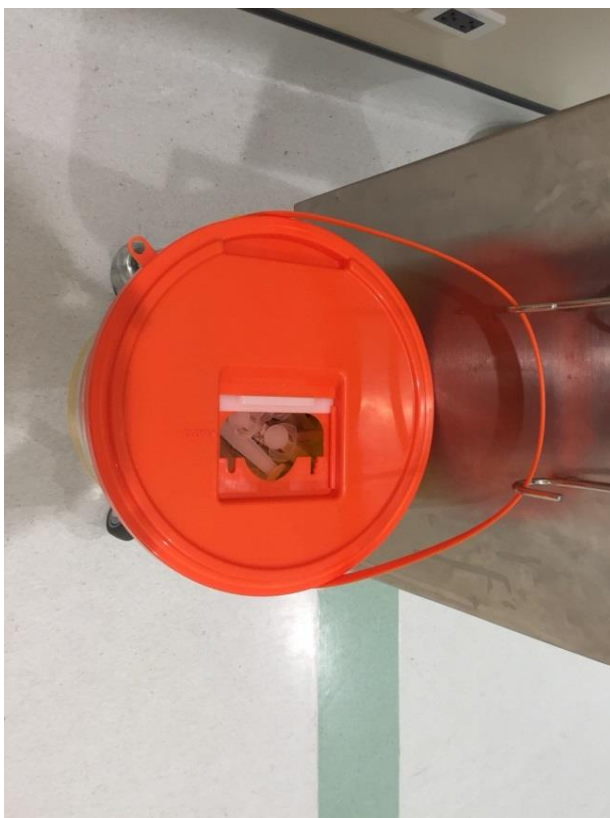
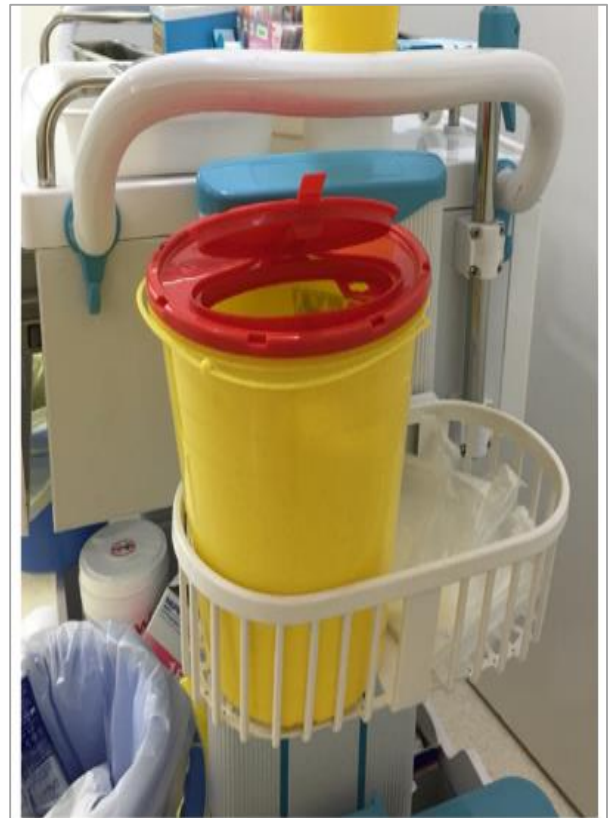
รูปที่ 55 มูลฝอยติดเชื้ออื่นซึ่งมิใช่ประเภทของ  
มีคม บรรจุใส่ถุงพลาสติกสีแดง ที่ที่บ่งแสดง มีความเหนียว ไม่ฉีกขาดง่าย ทนต่อสารเคมี และการรับ  
น้ำหนัก กันน้ำได้ ไม่รั่วซึม และไม่ดูดซึมและมีอักษรพิมพ์ข้างถุงว่า “มูลฝอยติดเชื้อ พร้อมทั้งระบุ  
วันที่ที่เกิดมูลฝอยติดเชื้อมาก่อนวันที่ทิ้งข้างถุง

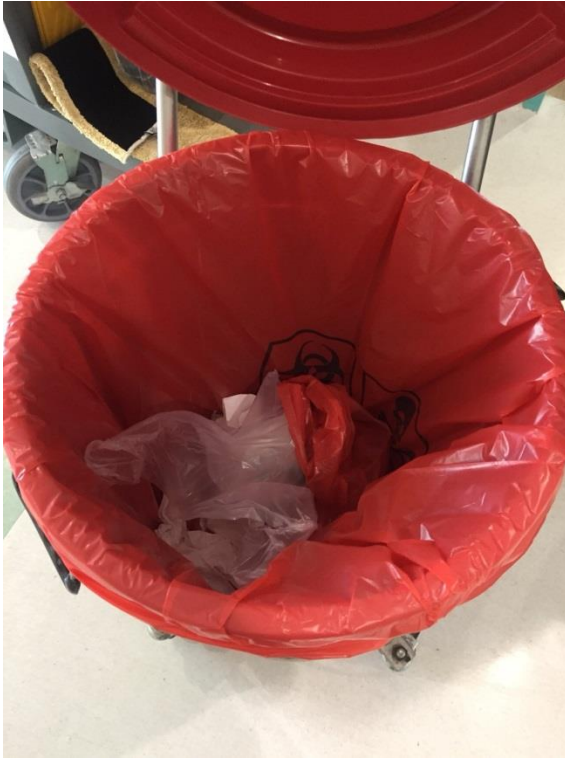
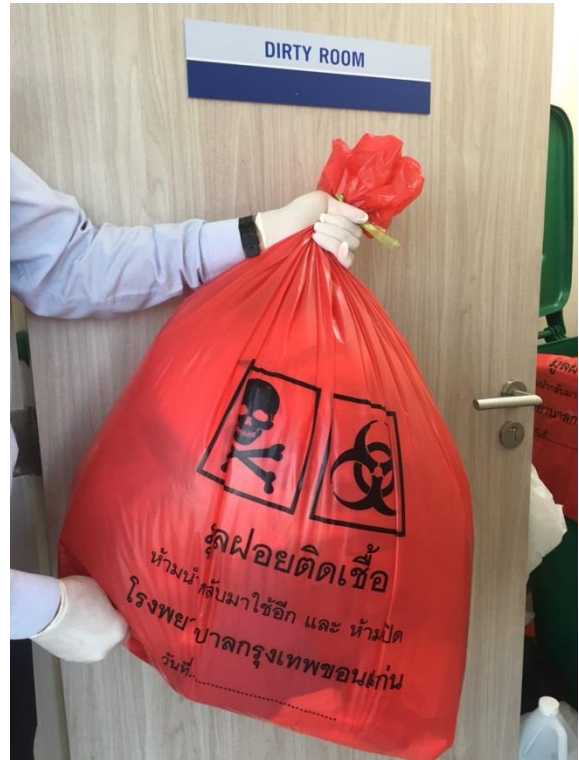
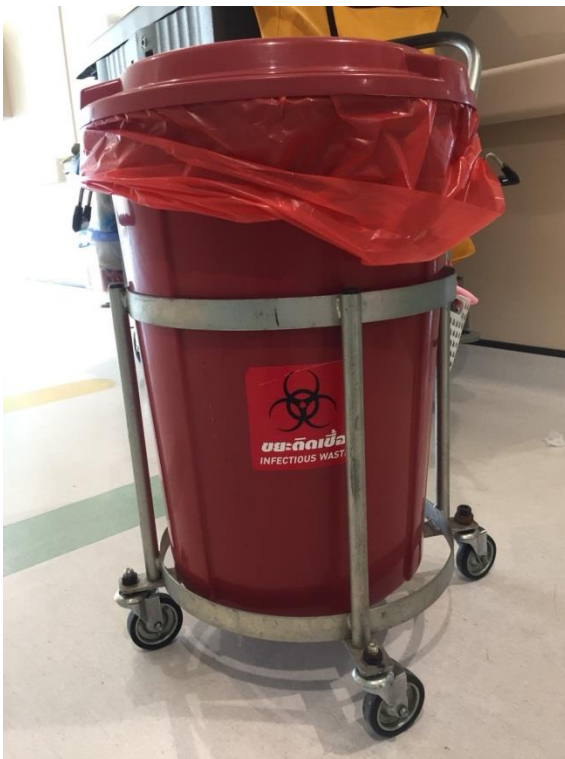
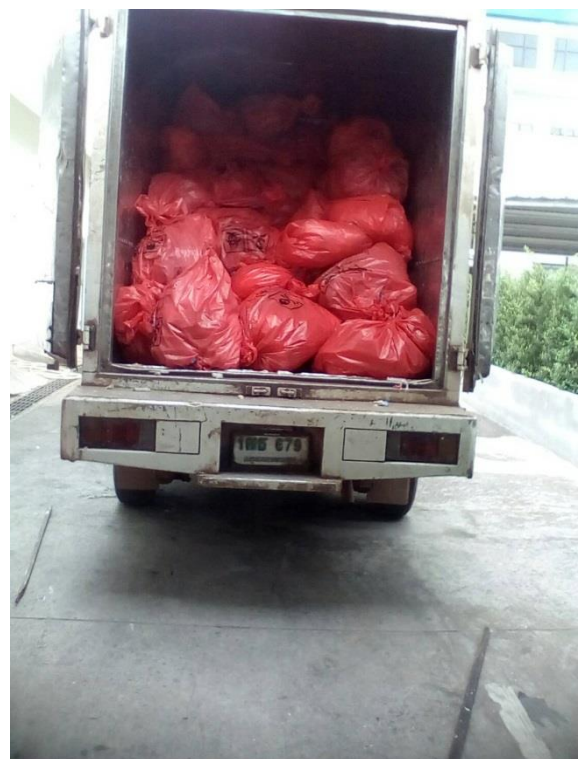
รูปที่ 56 มุลฝอยติดเชื้อที่บรรจุลงในถังเกลลอน โครงการบรรจุไม่เกิน 3 ใน 4 ส่วน ของความจุของ ถังแล้วปิดฝาให้แน่น สำหรับมูลฝอยติดเชื้อที่บรรจุลงในถุงพลาสติกจะบรรจุมูลฝอยไม่เกิน 2 ใน 3 ของถุงแล้วมัดปากถุงด้วยเชือกหรือวัสดุอื่นให้แน่น

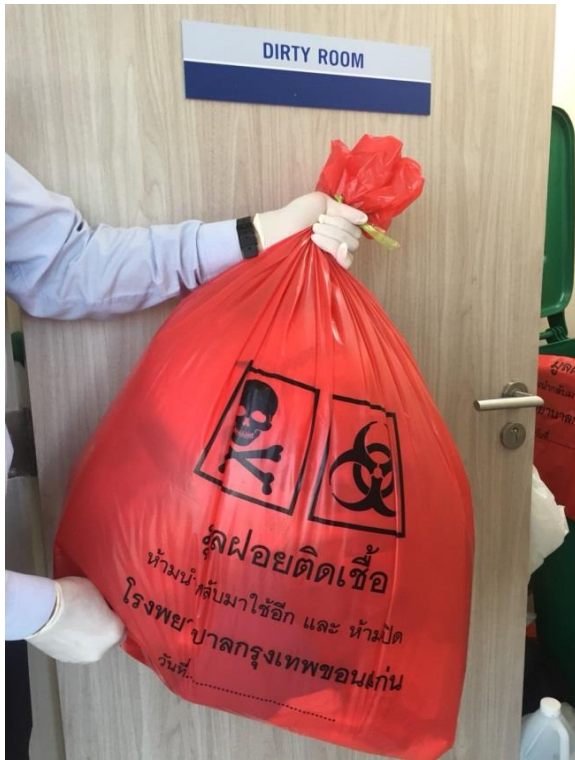
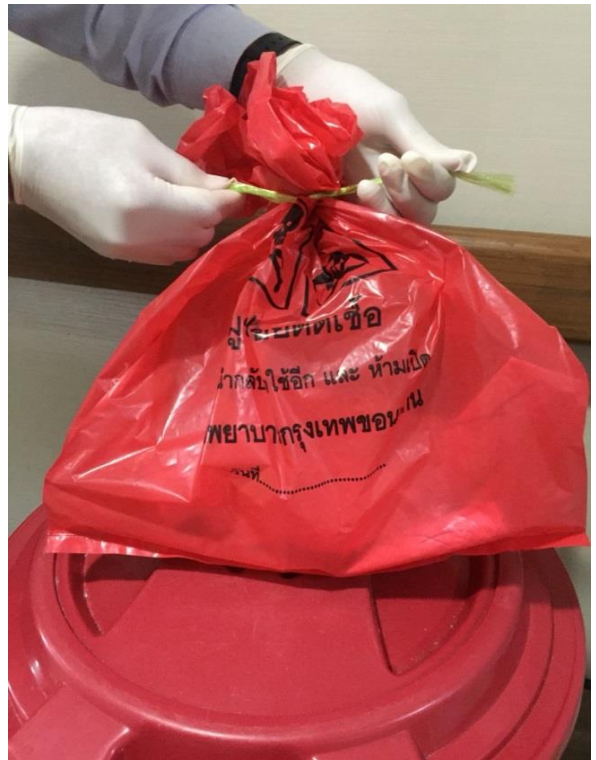
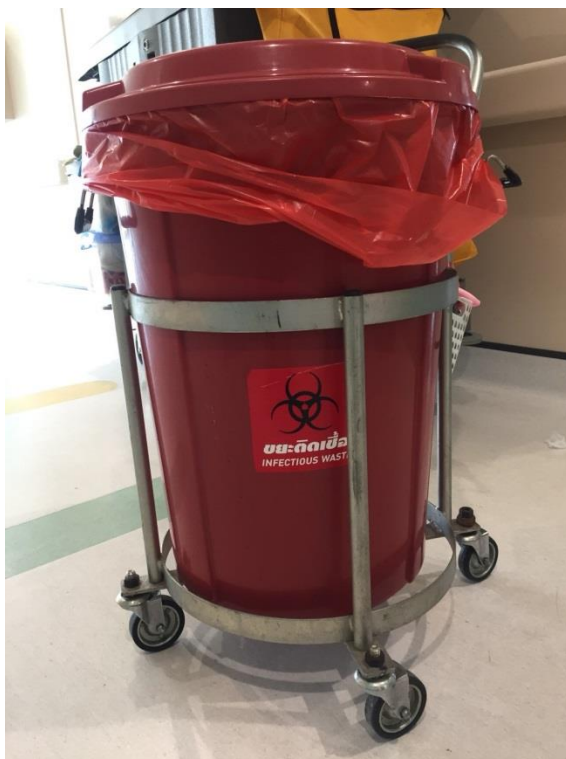
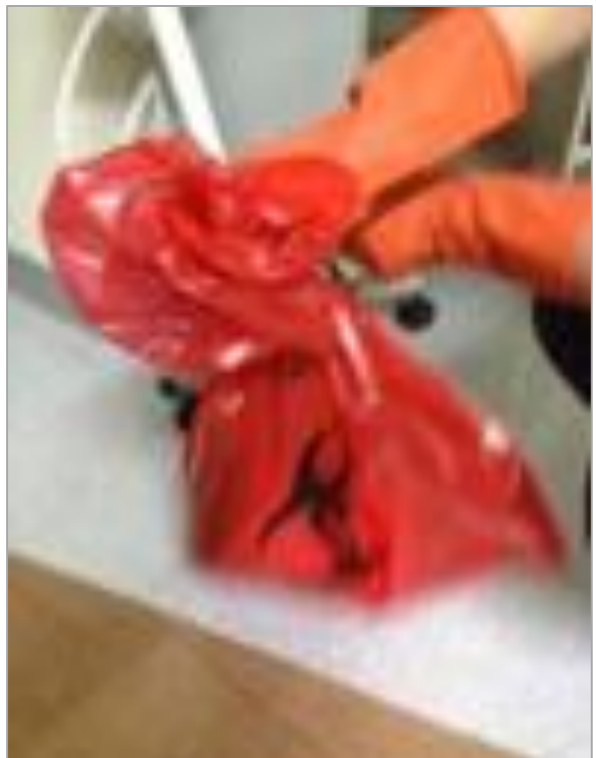
รูปที่ 57 โครงการกำหนดเส้นทางการเคลื่อนย้ายขยะติดเชื้อที่แน่นอน คือใช้เส้นทางจากห้องที่มีขยะติดเชื้อแต่ละชั้น ขนส่งลงลิฟต์ขนของ ไม่ปะปนกับลิฟต์ของผู้ใช้บริการ และระหว่างเคลื่อนย้ายไปห้องพักขยะติดเชื้อ พนักงานเก็บขยะติดเชื้อห้ามแหวะหรือหยุดพักที่ใดโดยเด็ดขาด โดยพนักงานจะรวบรวมขยะติดเชื้อจากส่วนต่าง ๆ ไปยังห้องพักขยะติดเชื้อ

วันละ 2 ครั้ง เวลา 12.00 น. และ 18.00 น.

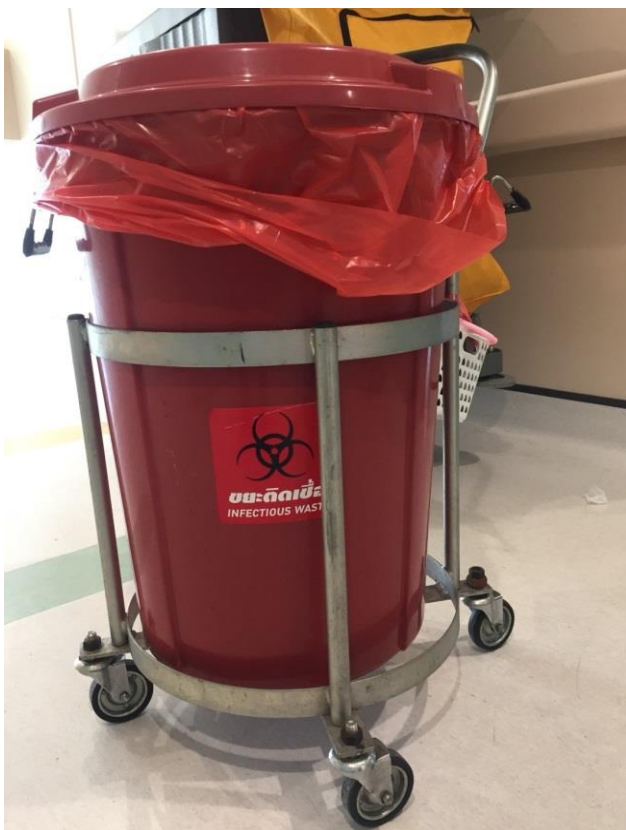
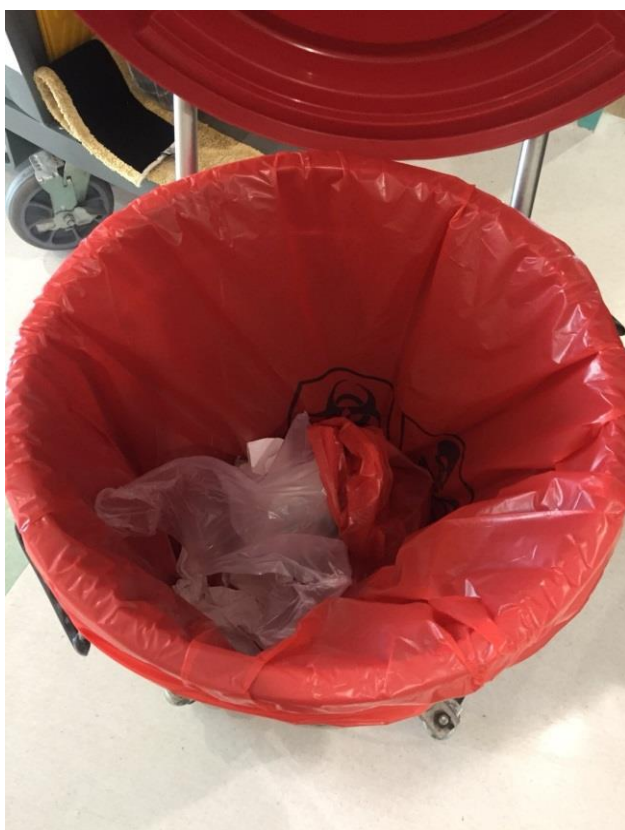
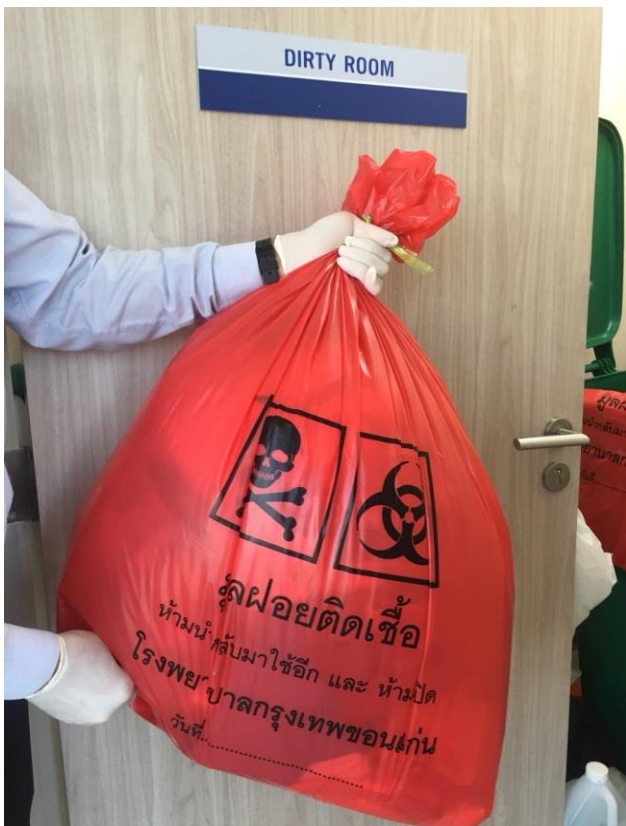
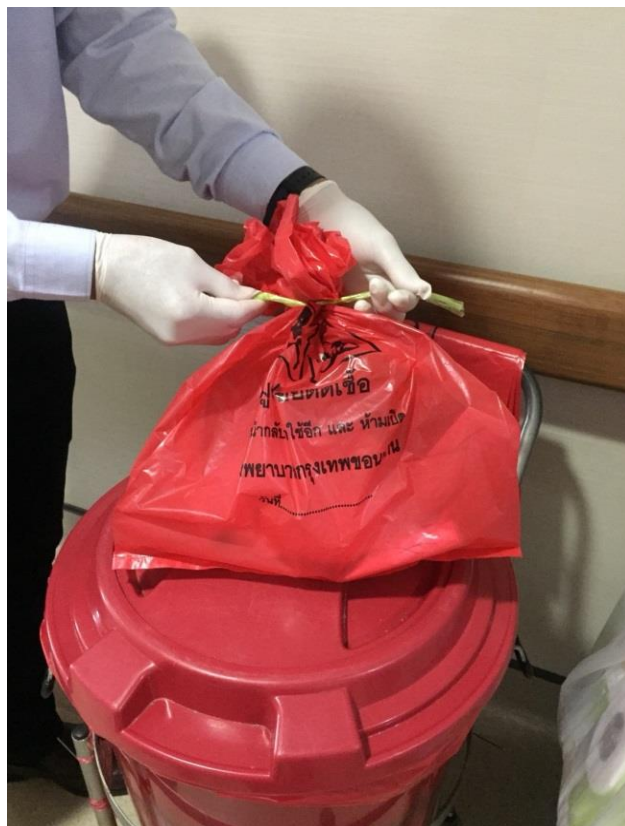
รูปที่ 59 กรณีที่มีมูลฝอยติดเชื้ตกหล่นหรือภาชนะมูลฝอยติดเชื้แตกระหว่างทาง กำหนดให้พนักงานใช้คีมคีบหรือหยิบด้วยถุงมืออย่างหนา หากเป็นของเหลวให้ซับด้วยกระดาษแล้วเก็บมูลฝอยติดเชื้หรือกระดาษนั้น ใส่ภาชนะสำหรับบรรจุมูลฝอยติดเชื้ใบใหม่ แล้วทำความสะอาดบริเวณที่มูลฝอยติดเชื้ตกหล่นด้วยน้ำยาฆ่าเชื้ก่อนเช็ดถูตาม ปกติ ซึ่งการดำเนินงานที่ผ่านมา ยังไม่มีการเหตุการณ์มูลฝอยติดเชื้ตกหล่น หรือภาชนะติดเชื้แตกระหว่างทาง

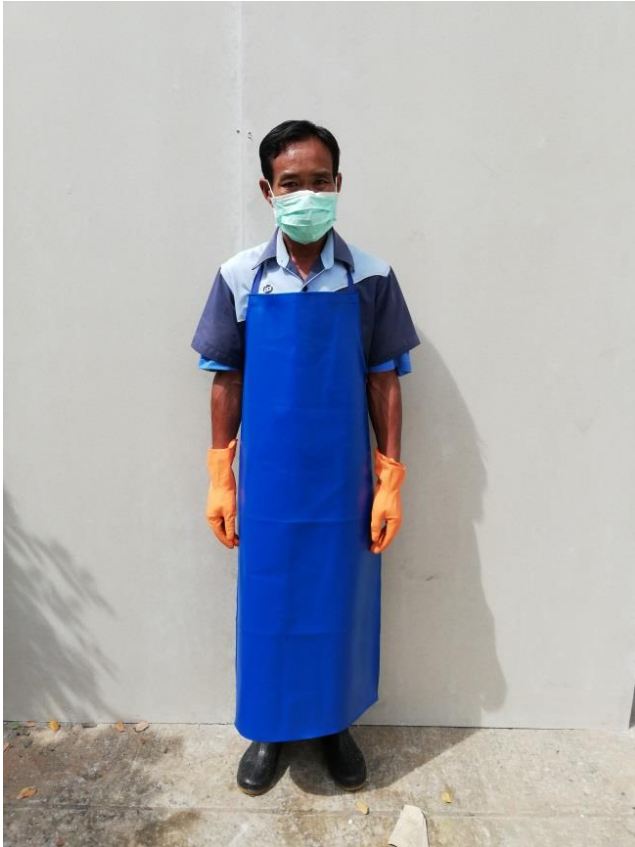
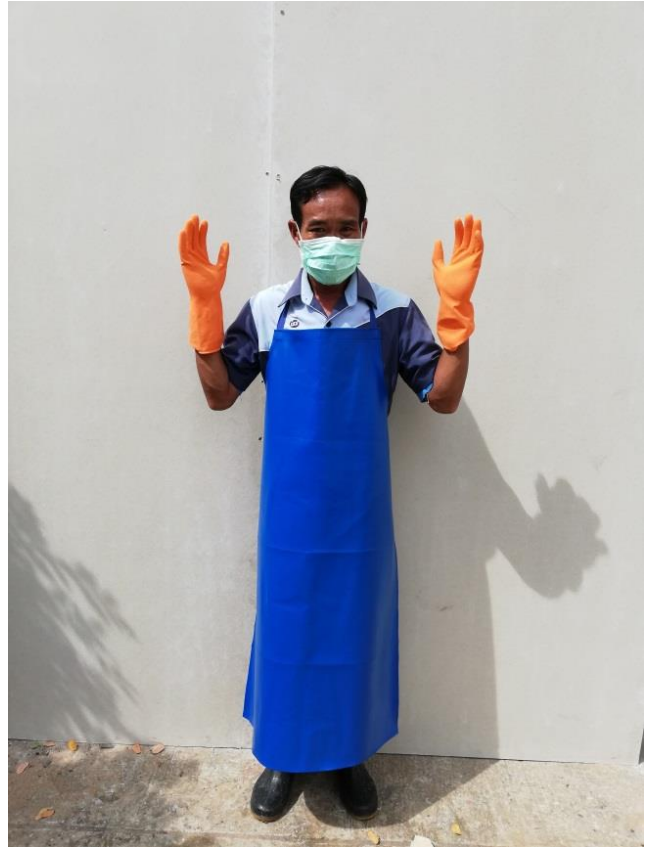
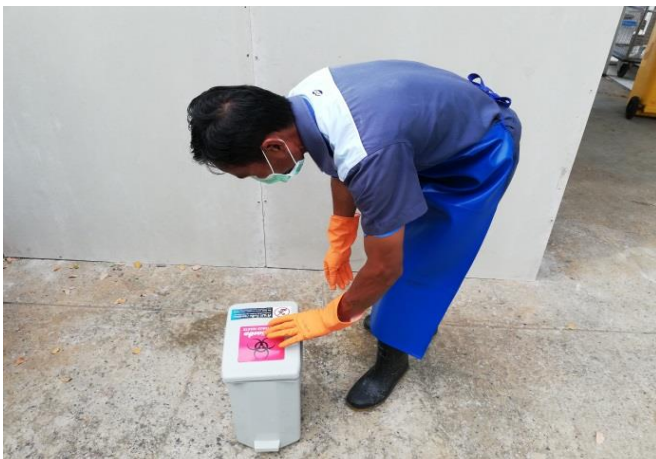
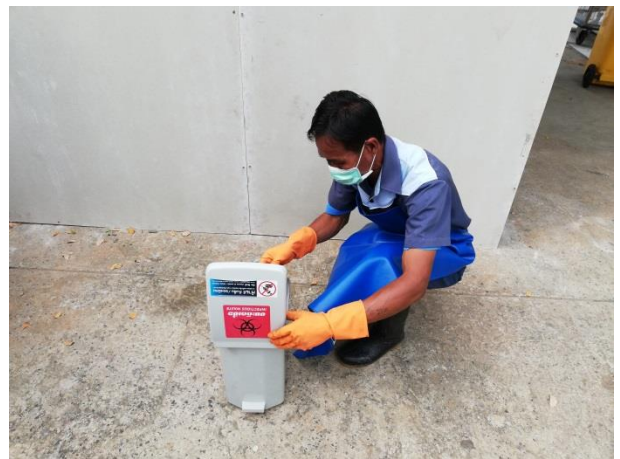
รูปที่ 60 โครงการจัดให้มีการทำความสะอาดและฆ่าเชื้อรถเข็นและอุปกรณ์ในการเก็บขนขยะติดเชื้อ วันละ 1 ครั้ง และห้ามนำรถเข็นขยะติดเชื้อไปใช้ในกิจการอย่างอื่น

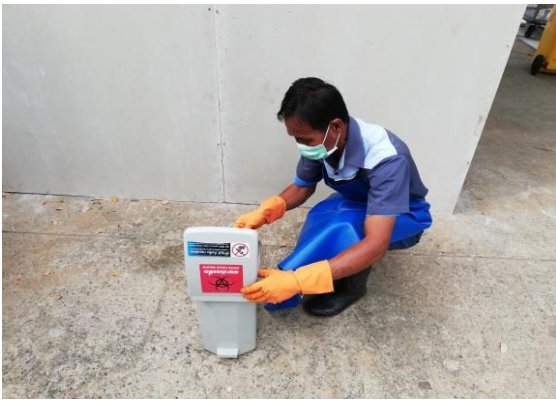
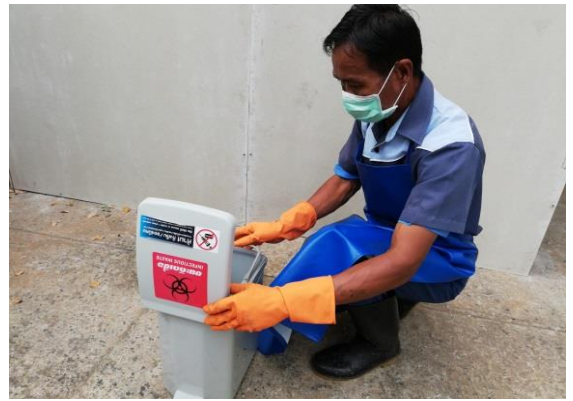
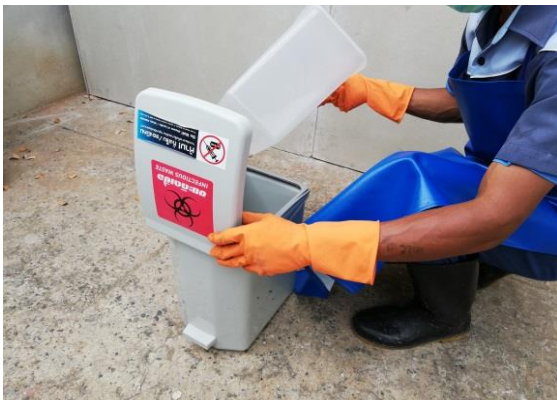
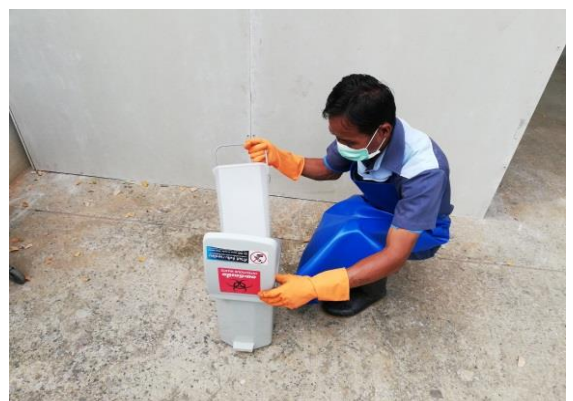
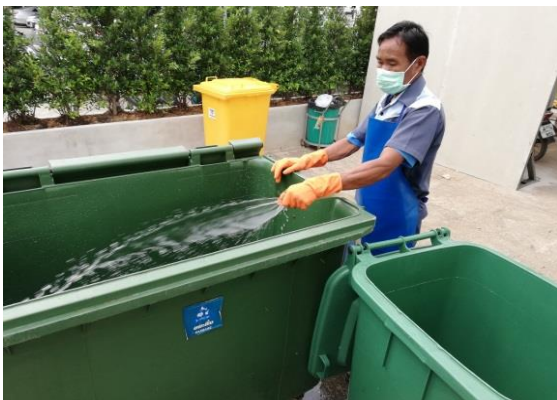
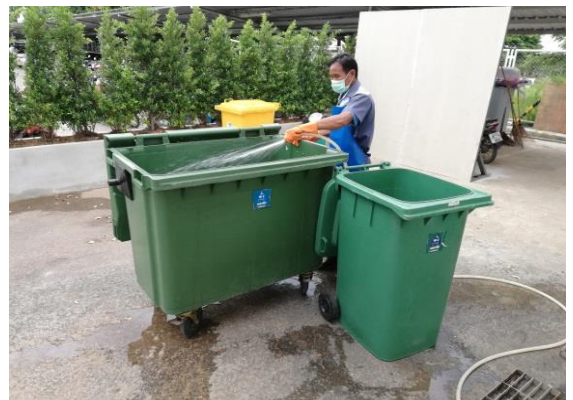
รูปที่ 61 พนักงานเก็บขยะติดเชื้อของโครงการ มีการสวมอุปกรณ์ป้องกันอันตรายส่วนบุคคล ได้แก่ ถุงมือ ผ้ากันเปื้อน ผ้าปิดปากจมูก รองเท้ายาง ตลอดเวลาที่ปฏิบัติงาน หากสัมผัสกับมูลฝอยติดเชื้อต้องทำความสะอาดทันที
