รายงานผลการดำเนินงานตามมาตรการลดผลกระทบสิ่งแวดล้อม  
และผลการติดตามตรวจสอบคุณภาพสิ่งแวดล้อม  
ของโครงการ โรงพยาบาลกรุงเทพขอนแก่น (ส่วนขยาย) จังหวัดขอนแก่น

บริษัท โรงพยาบาลกรุงเทพขอนแก่น จำกัด  
888 ถ.มะลิวัลย์ ต.ในเมือง อ.เมืองขอนแก่น จ.ขอนแก่น 40000  
ในช่วงระหว่างเดือน กรกฎาคม – ธันวาคม 2568

หนังสือรับรองการจัดทำรายงานผลการปฏิบัติตามมาตรการป้องกันและแก้ไขผลกระทบสิ่งแวดล้อม  
และมาตรการติดตามตรวจสอบผลกระทบสิ่งแวดล้อม  
โครงการ โรงพยาบาลกรุงเทพขอนแก่น (ส่วนขยาย) จังหวัดขอนแก่น

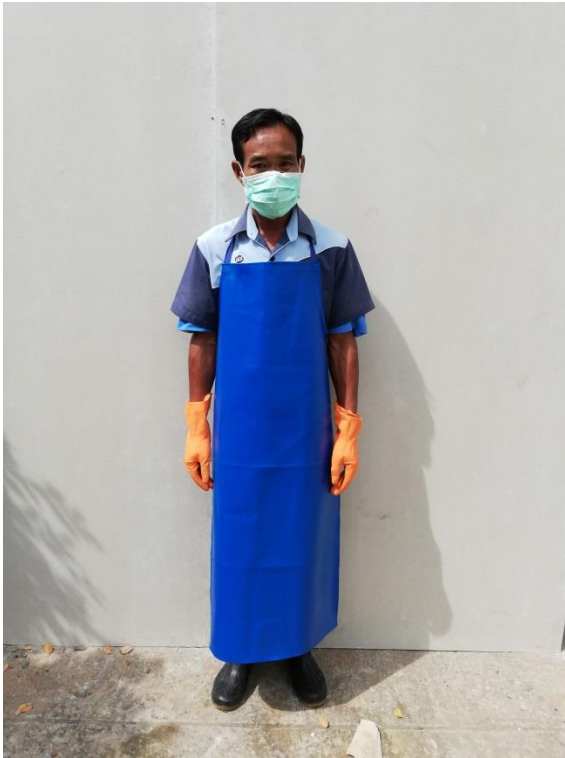
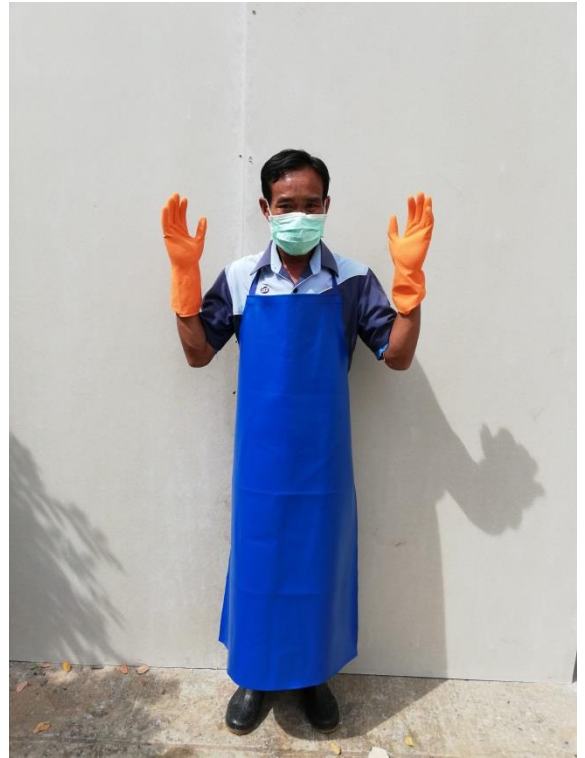
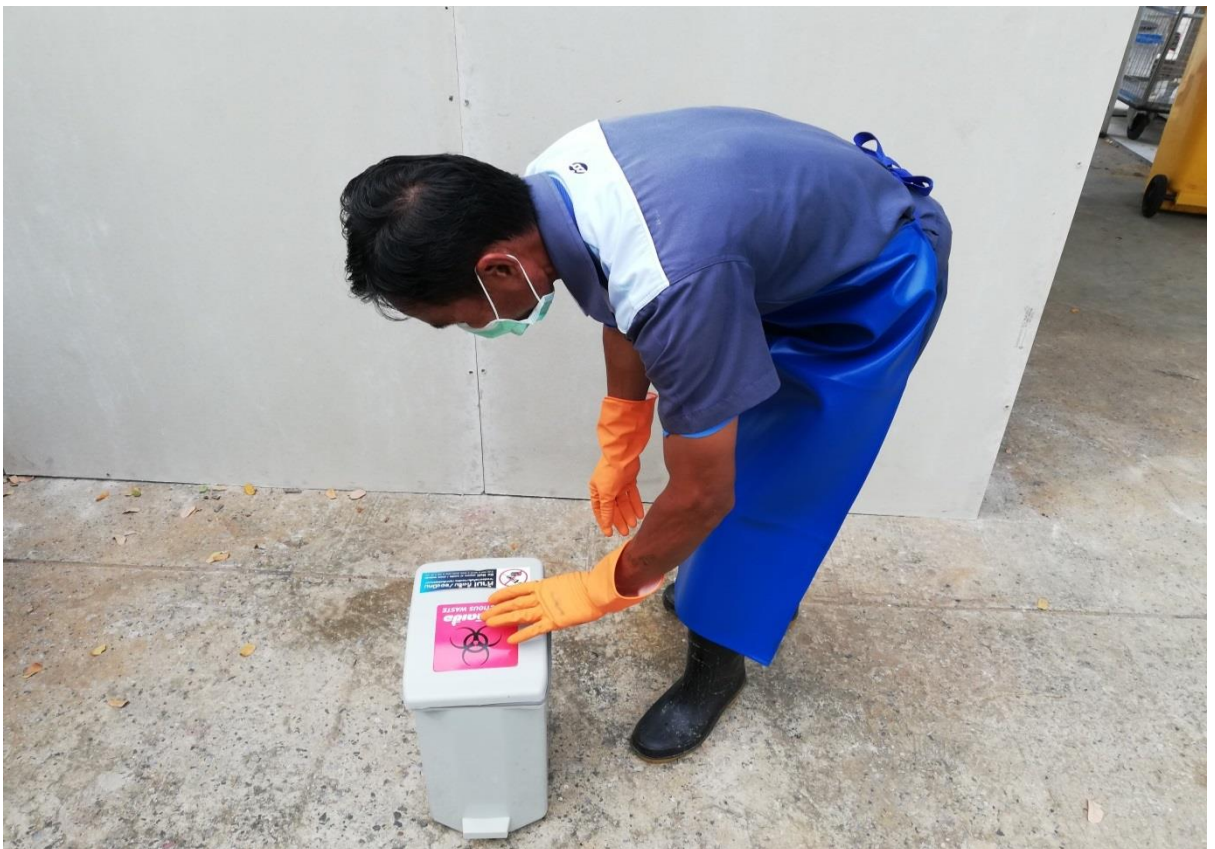
รูปที่ 62 พนักงานที่ปฏิบัติงานเกี่ยวกับขยะติดเชื้อ ของโครงการมีความรู้และผ่านการฝึกอบรมการ  
ป้องกันและระงับการแพร่เชื้อหรืออันตรายที่อาจเกิดจากมูลฝอยติดเชื้อตามที่  
กระทรวงสาธารณสุขกำหนด

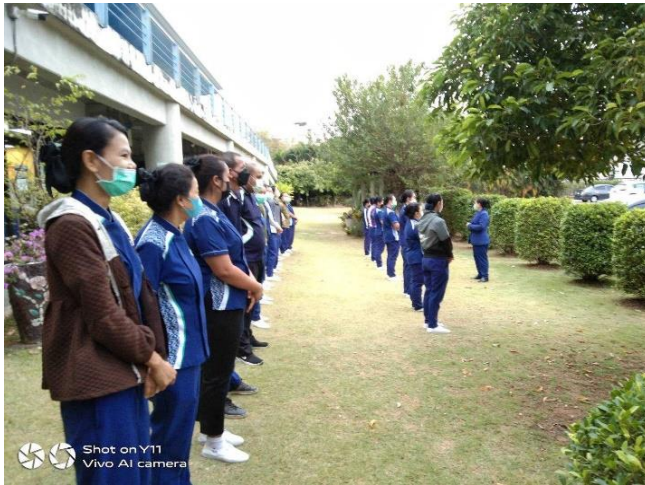
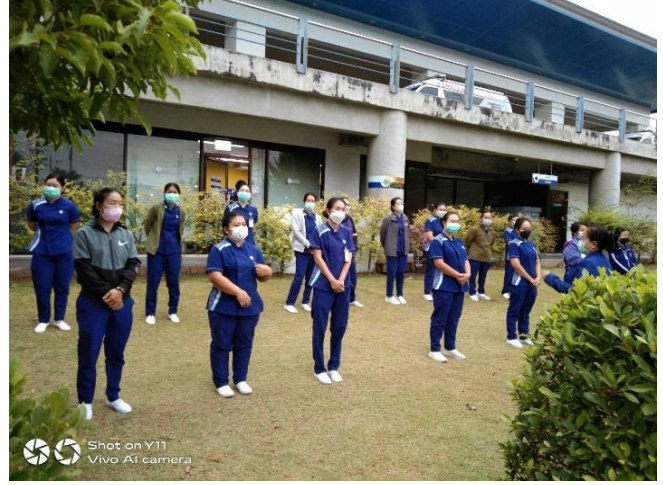
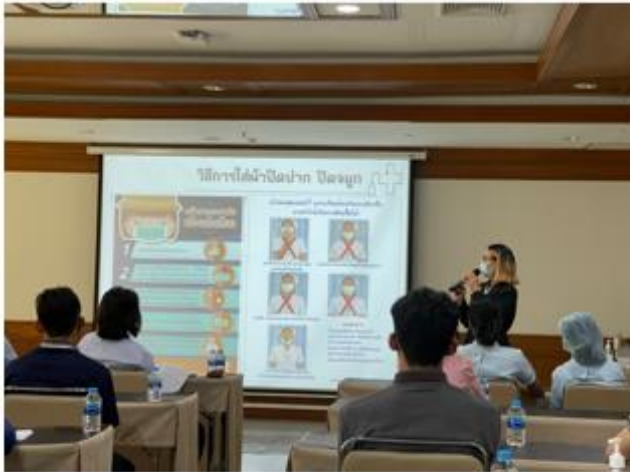
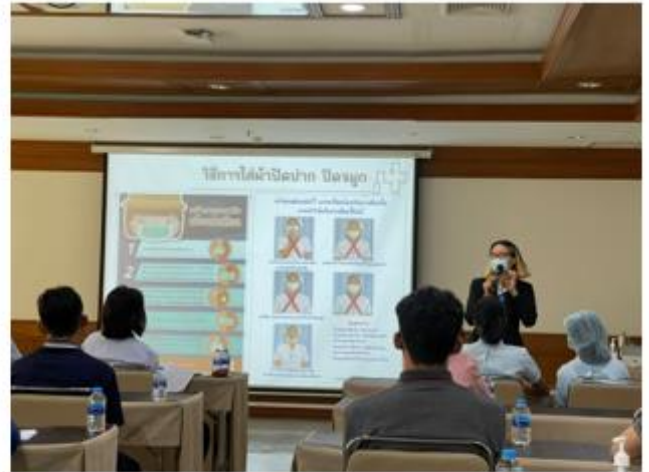
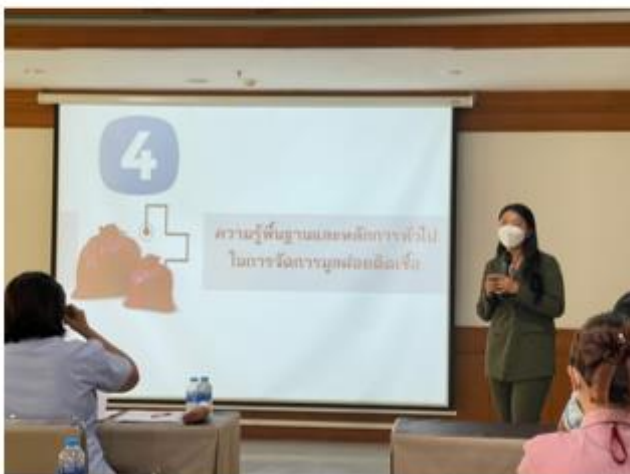
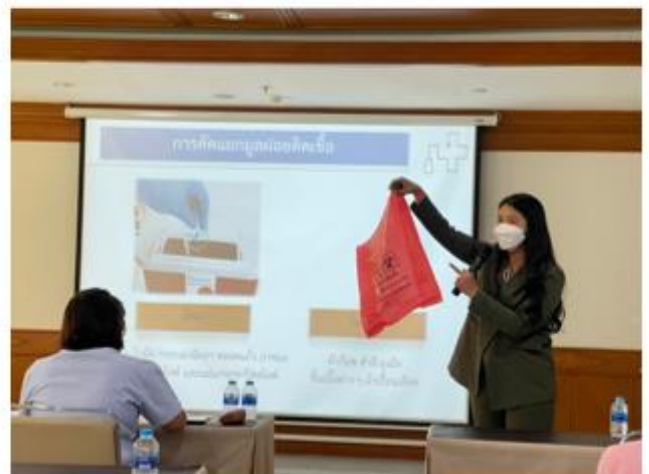
รูปที่ 63 โครงการจัดให้มีพนักงานทำความสะอาด จัดเก็บมูลฝอยจากทุกจุดภายในโครงการทุกวัน  
และคัดแยกมูลฝอยก่อนนำไปรวมไว้ที่ห้องพักมูลฝอยรวม

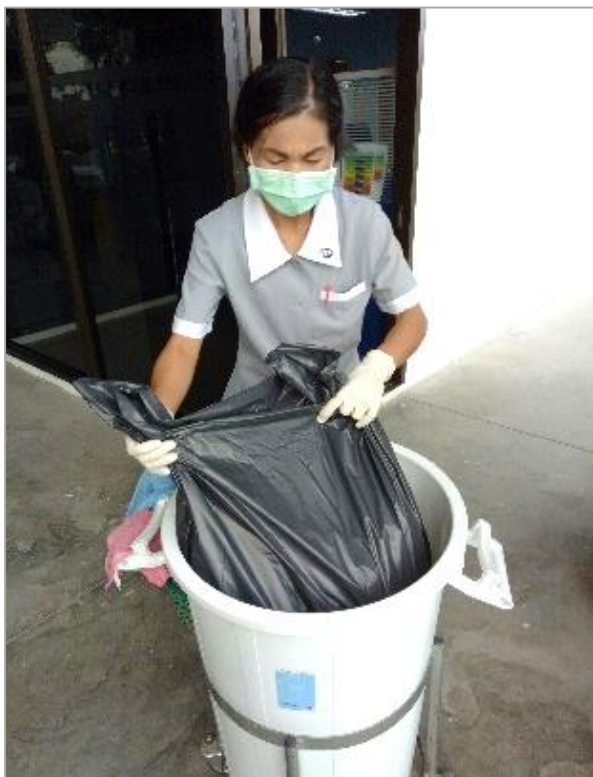
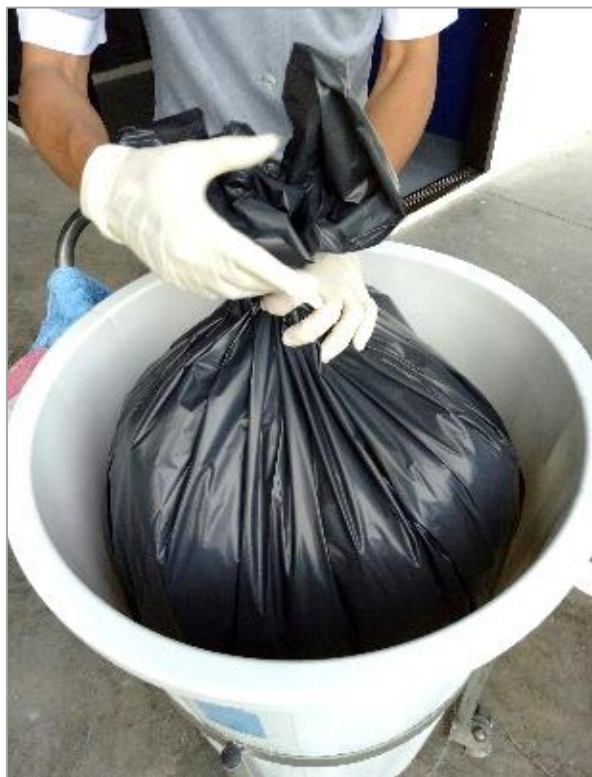
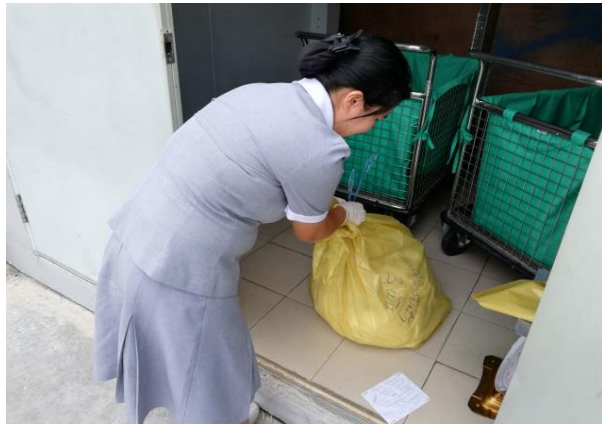
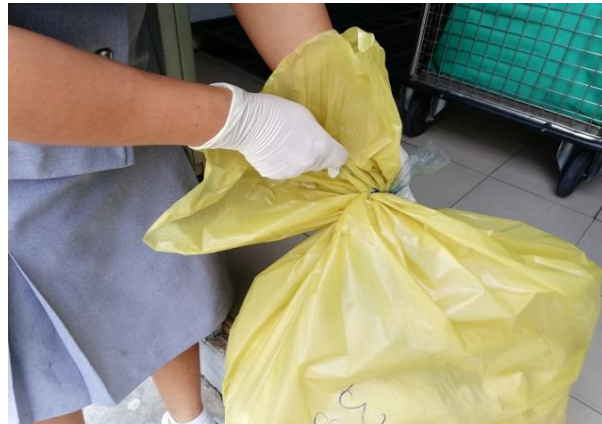
รูปที่ 64 การเก็บมูลฝอยใส่ถุงของโครงการกำหนดให้มีปริมาณมูลฝอยประมาณ 3 ใน 4 ของถุง

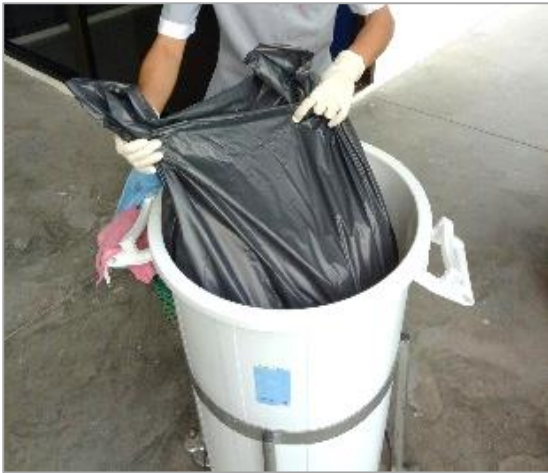
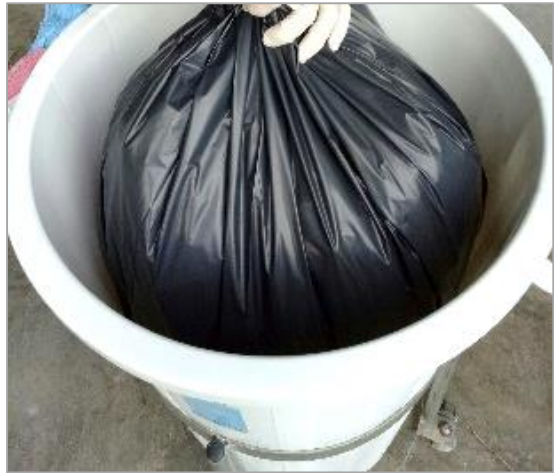
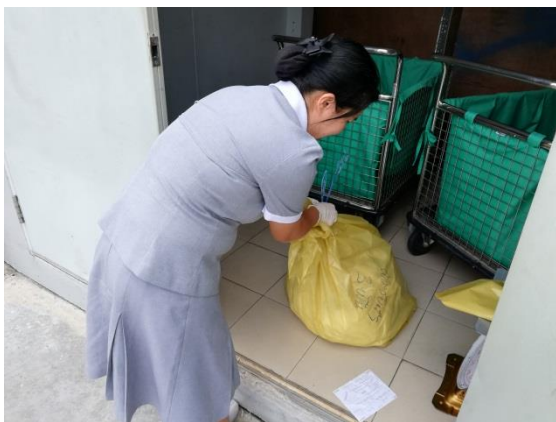
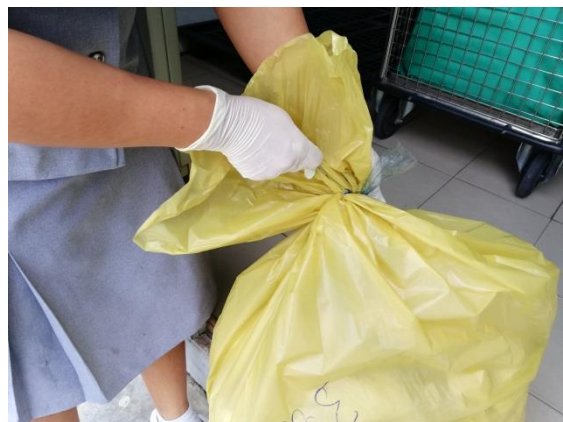
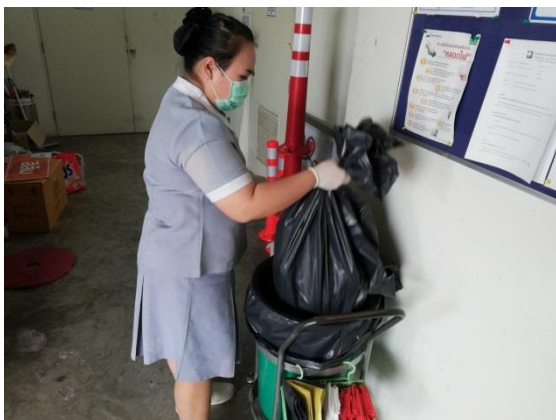
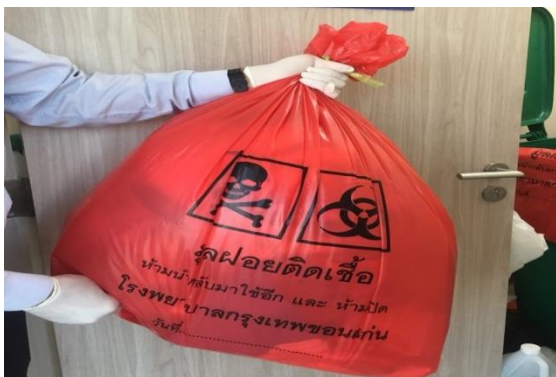
รูปที่ 65 ก่อนรวบรวมมูลฝอยจากจุดต่างๆ ไปยังห้องพักรวมมูลฝอยรวม พนักงานจะมัดปากถุงให้แน่น

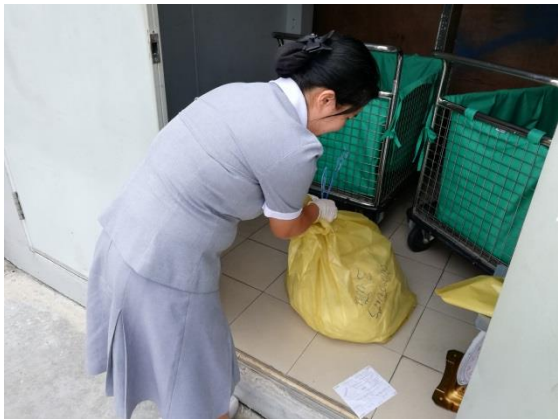
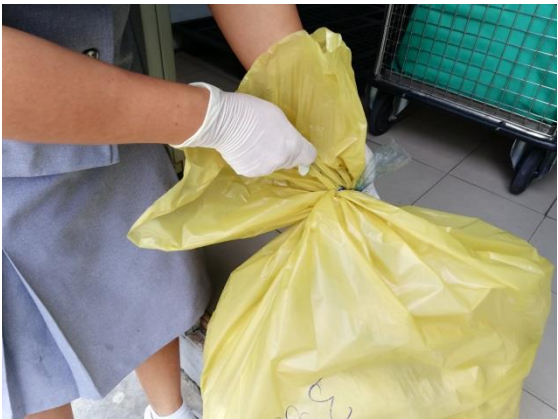
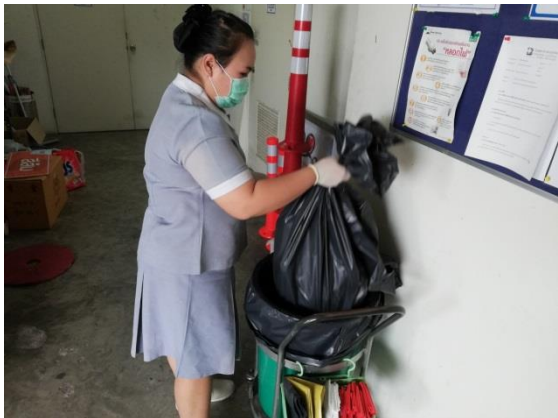
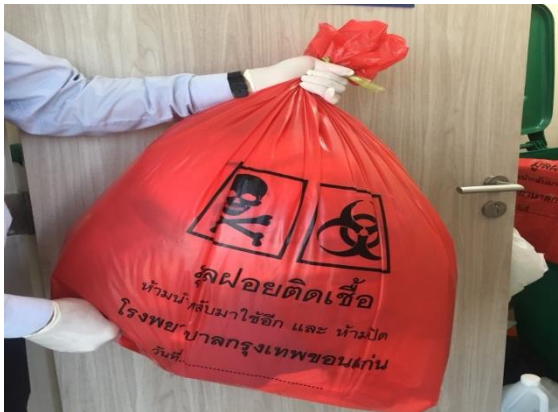
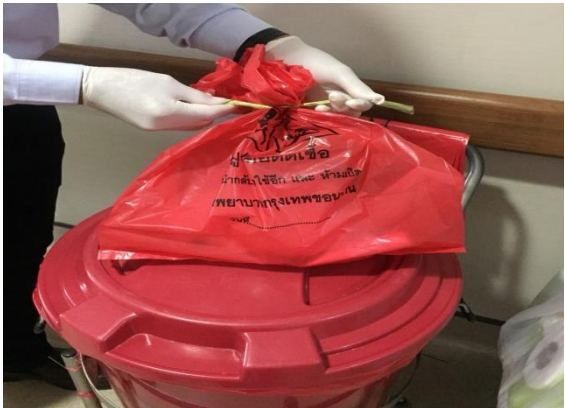
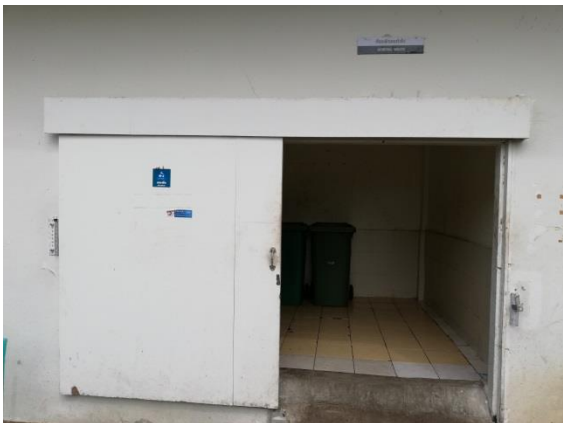
รูปที่ 66 โครงการจัดให้มีที่พัสดุฝอยรวมที่มีความมั่นคง แข็งแรง และถูกสุขลักษณะ แบ่งเป็น  
ห้องพัสดุฝอยแห้ง ห้องพัสดุฝอยเปียก และห้องพัสดุฝอยติดเชื้อ

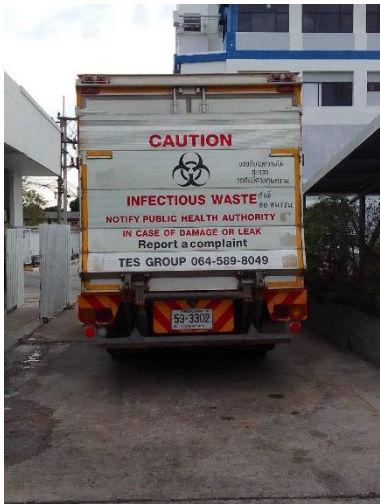
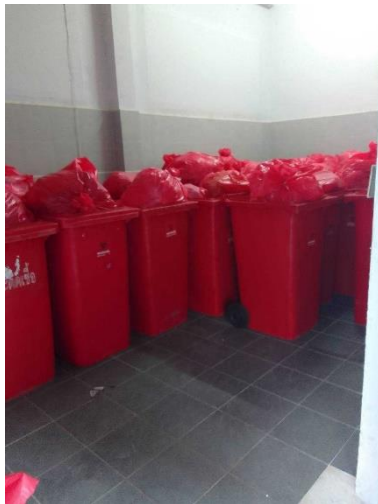
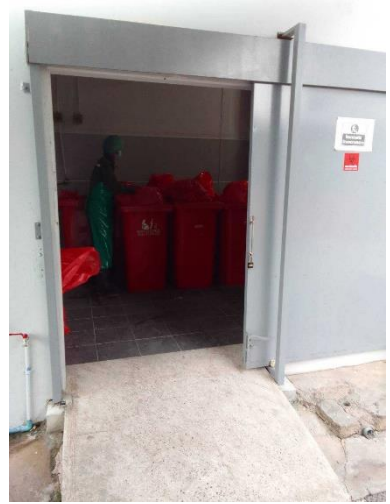
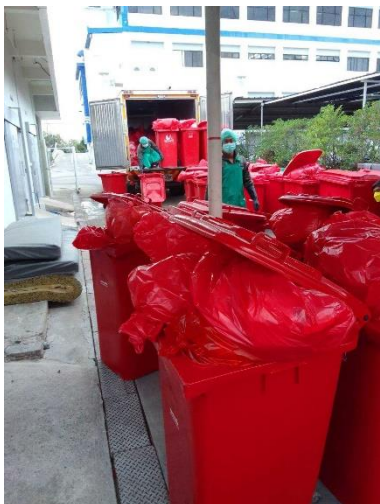
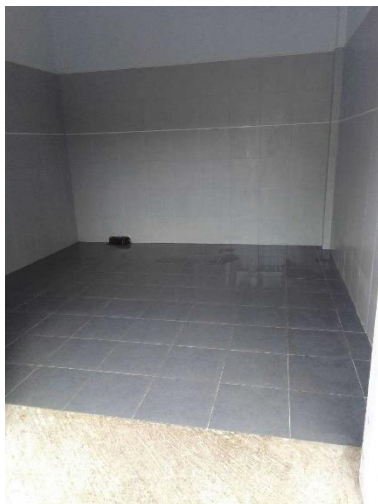
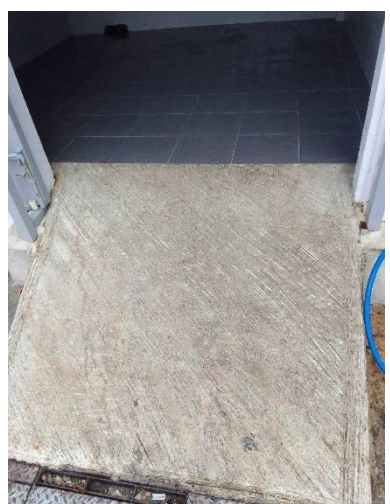
รูปที่ 67 ห้องพัสดุฝอยของโครงการมีประตูปิดมิดชิด เพื่อป้องกันกลิ่นรบกวน โดยจะเปิดประตู เฉพาะช่วงที่มีการเก็บขนมูลฝอยเท่านั้น

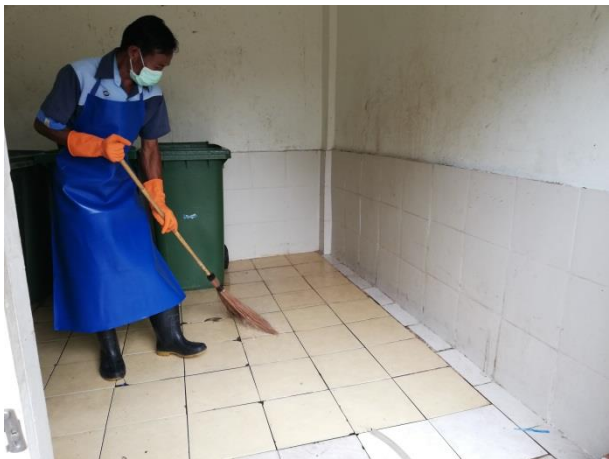
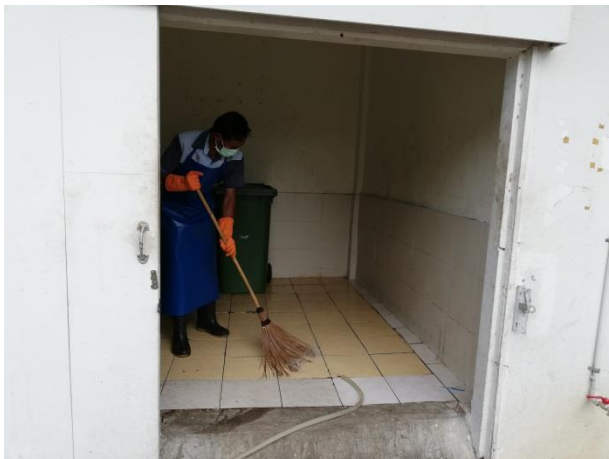
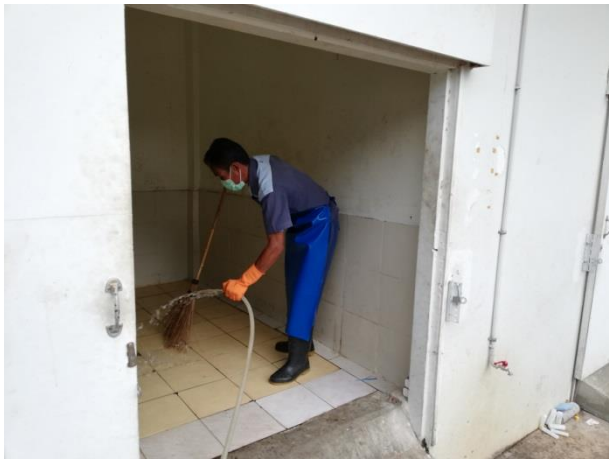
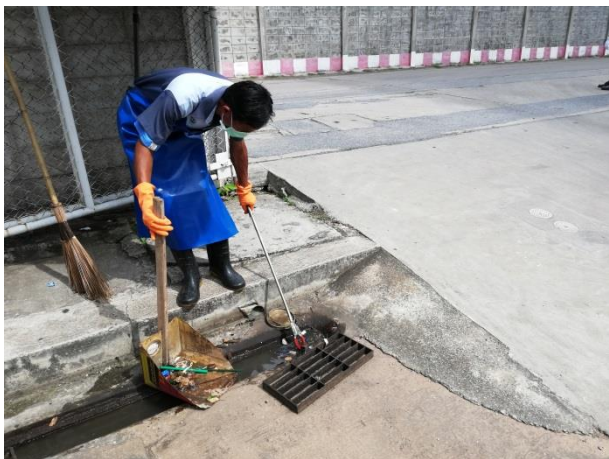
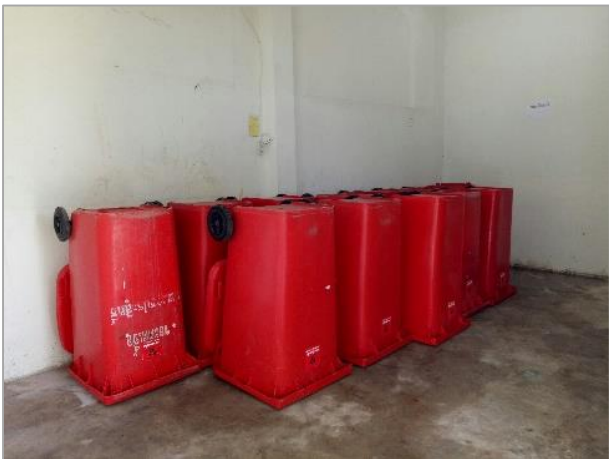
รูปที่ 70 โครงการจัดให้มีพนักงานทำความสะอาดห้องพักมูลฝอยประจำทุกสัปดาห์ และรวบรวมน้ำเสียเข้าสู่ระบบบำบัดน้ำเสีย
