รายงานผลการปฏิบัติตามมาตรการป้องกันและแก้ไขผลกระทบสิ่งแวดล้อม
และมาตรการติดตามตรวจสอบผลกระทบสิ่งแวดล้อม
(ระยะดำเนินการ)
ระหว่างเดือน กรกฎาคม ถึง ธันวาคม พ.ศ. 2568

โครงการ เวย์ โพธิสาร 2 (Vay Pothisan II)
ชื่อเดิม K-Series Pattaya Potisan 4 (เค-ซีรี่ส์ พัทยา โพธิสาร 4)
เจ้าของโครงการ นิติบุคคลอาคารชุด เวย์ โพธิสาร 2
ที่ตั้งเลขที่ 909 ซอยพัทยาสาย 3 (เชื่อมซอยนาเกลือ 27) ตำบลนาเกลือ
อำเภอบางละมุง จังหวัดชลบุรี 20150 โทรศัพท์ 062-224-9934

รายงานผลการปฏิบัติตามมาตรการป้องกันและแก้ไขผลกระทบสิ่งแวดล้อม
และมาตรการติดตามตรวจสอบผลกระทบสิ่งแวดล้อม
โครงการ เวย์ โพธิสาร 2 (Vay Pothisan II)
ชื่อเดิม K-Series Pattaya Potisan 4 (เค-ซีรีส์ พัทยา โพธิสาร 4)

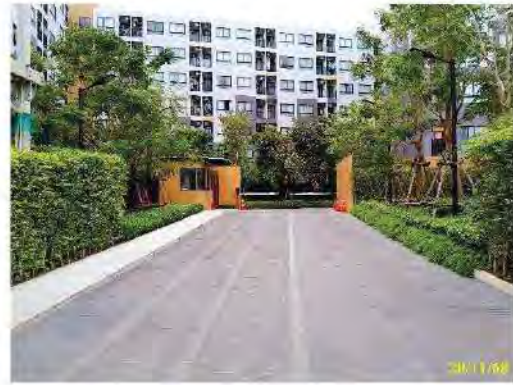
ภาพที่ 1.2-2 สภาพปัจจุบัน

- 1.2.7 **ประเภทโครงการ** : อาคารอยู่อาศัยรวม
- 1.2.8 **สถานภาพปัจจุบัน** : โครงการมีการก่อสร้างและเปิดใช้อาคารรวมไปถึงระบบสาธารณูปโภคทั้งหมด (ภาพที่ 1.2-2 และ ภาพผนวก ข-2)

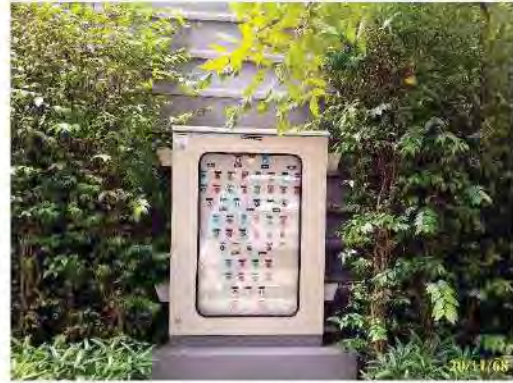
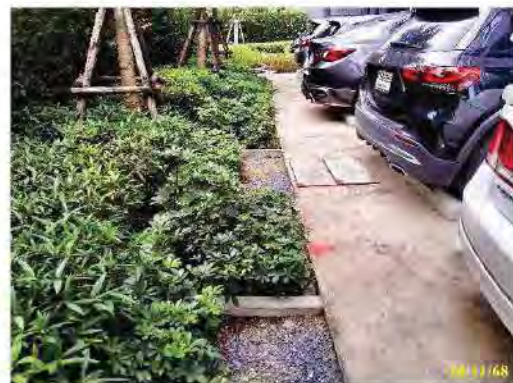
ภาพที่ 1.3.4-1 การจัดการน้ำเสีย

พื้นที่ระบบบำบัดน้ำเสีย

ตู้ควบคุมระบบบำบัดน้ำเสีย

มิเตอร์ไฟฟ้าระบบบำบัดน้ำเสีย

ลานบำบัดมีเทน และ Aerosol

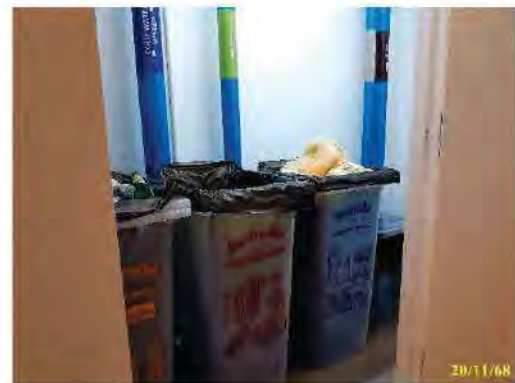
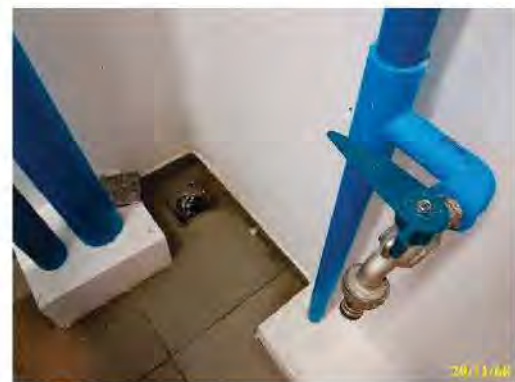
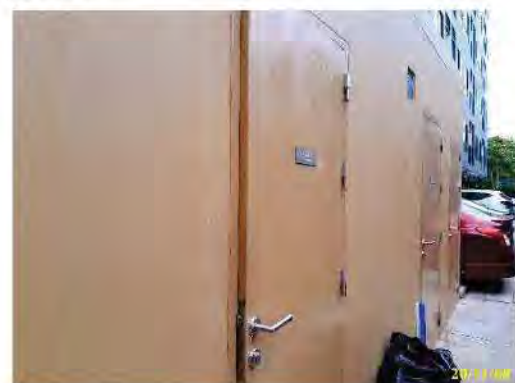
ภาพที่ 1.3.6-1 การจัดการมูลฝอย

ปัจจุบันพบว่า โครงการได้กำหนดให้บริเวณใกล้โรงลิฟต์ของชั้นที่ 2 ถึงชั้นที่ 8 เป็นพื้นที่สำหรับจัดเก็บขยะมูลฝอยของชั้นพักอาศัยจำนวน 1 ห้อง/ชั้น ซึ่งภายในประกอบด้วยถังรองรับมูลฝอยรวม 4 ถัง เป็นขนาด 120 ลิตร จำนวน 3 ถัง (ประกอบด้วยถังมูลฝอยทั่วไป ถังมูลฝอยรีไซเคิล และถังมูลฝอยติดเชื้อ) และถังมูลฝอยขนาด 100 ลิตร จำนวน 1 ถัง (ถังมูลฝอยย่อยสลายได้) โดยโครงการจะจัดให้มีเจ้าหน้าที่ทำการเก็บรวบรวมเป็นประจำทุกวัน ทั้งนี้ มูลฝอยทั้งหมดจะถูกรวบรวมมายังบริเวณห้องพักมูลฝอยรวมของโครงการตั้งอยู่บริเวณชั้น 1 ของอาคาร ซึ่งแบ่งออกเป็น 4 ห้อง ได้แก่ ห้องพักมูลฝอยย่อยสลายได้ ห้องพักมูลฝอยรีไซเคิล ห้องพักมูลฝอยทั่วไป และห้องพักมูลฝอยอันตรายที่มีขนาดที่แตกต่างกัน เพื่อรองรับจำนวนมูลฝอยที่เกิดขึ้นแต่ละชนิด อนึ่ง โครงการจัดให้มีการเก็บไปกำจัดโดยเมืองพัทยาทุกวัน ซึ่งภายหลังการเก็บขนพนักงานจะล้างทำความสะอาดเป็นประจำ โดยน้ำล้างทำความสะอาดจะถูกรวบรวมผ่านท่อระบายน้ำเพื่อเข้าสู่ระบบบำบัดน้ำเสียรวมเพื่อบำบัดให้ได้มาตรฐานฯ ก่อนระบายทิ้งต่อไปดังภาพที่ 1.3.6-1

ห้องพักมูลฝอยประจำชั้น

ห้องพักมูลฝอยรวม

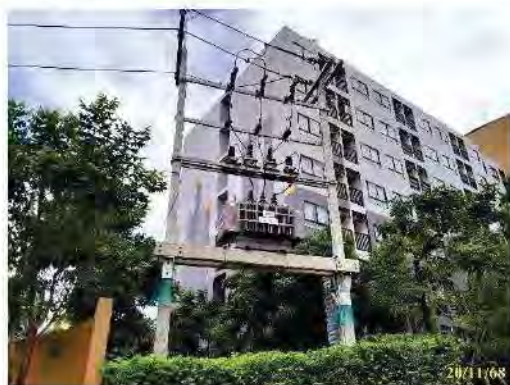
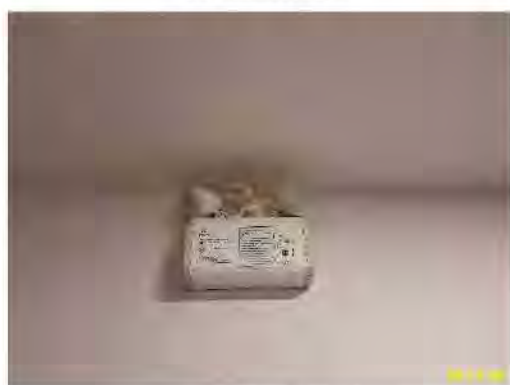
สภาพปัจจุบันของโครงการ พบว่า ปัจจุบันโครงการมีระบบไฟฟ้าอยู่ 3 ระบบ คือ ระบบไฟฟ้าปกติ ระบบไฟฟ้าส่องสว่างฉุกเฉิน และระบบป้องกันอันตรายจากฟ้าผ่าโดยระบบไฟฟ้าปกติจะรับกระแสไฟฟ้ามาจากการไฟฟ้าส่วนภูมิภาคผ่าน Transformer ชนิด Oil Type ขนาด 800 KVA จำนวน 1 ชุด ระบบไฟฟ้าส่องสว่างฉุกเฉิน โครงการได้ติดตั้งไฟส่องสว่างฉุกเฉินอยู่บริเวณทางเดินทุกชั้น และระบบป้องกันอันตรายจากฟ้าผ่า ได้มีการติดตั้งหลักล่อฟ้าเป็นระบบดั้งเดิม ประกอบด้วย หลักล่อฟ้า สายล่อฟ้า สายตัวนำ สายตัวนำลงดิน และหลักสายดิน ทั้งนี้ระบบไฟฟ้าดังกล่าวปัจจุบันมีการทำงานอย่างมีประสิทธิภาพสามารถรองรับการใช้งานของผู้พักอาศัยได้อย่างเพียงพอ อนึ่ง โครงการมีการบำรุงรักษาระบบและทดสอบระบบเป็นประจำดังภาพที่ 1.3.7-1

หม้อแปลงไฟฟ้า

MDB

ฟิวส์

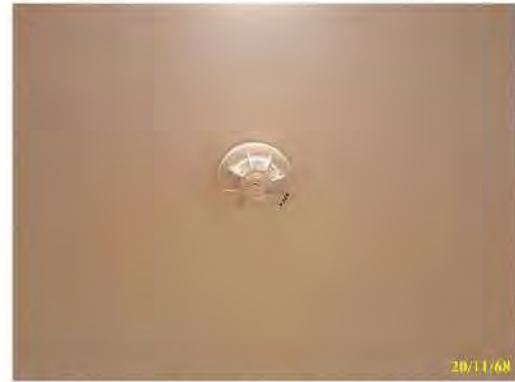
เครื่องตรวจจับควัน (Smoke Detector)

เครื่องตรวจจับความร้อน (Heat Detector)

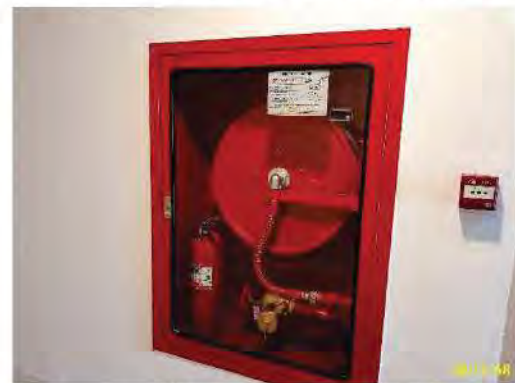
ระบบท่อน้ำเย็น

เก็บสายฉีดน้ำดับเพลิงพร้อมอุปกรณ์ (FHC)
