## บทที่ 2

ผลการตรวจสอบการปฏิบัติตามมาตรการ

ตารางที่ 2-1 สรุปผลการปฏิบัติตามมาตรการป้องกันและแก้ไขผลกระทบสิ่งแวดล้อม โครงการ โรงแรมพร้อม (PROM HOTEL) ของบริษัท มิลเลียนแนร์ บิลดิ้ง จำกัด (ระยะดำเนินการ)

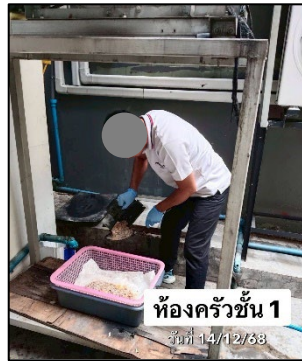
| องค์ประกอบ<br>ทางสิ่งแวดล้อม | มาตรการป้องกันแก้ไขผลกระทบสิ่งแวดล้อม | ผลการปฏิบัติตามมาตรการ<br>(✓ปฏิบัติ ✗ไม่ได้ปฏิบัติ<br>#ยังไม่ถึงเวลา ●ยกเลิกกิจกรรม) | ปัญหา อุปสรรค<br>ที่ไม่สามารถปฏิบัติ<br>ตามมาตรการ<br>และแนวทางแก้ไข | เอกสารอ้างอิง |
|---|---|---|---|---|
| | 4. จัดให้มีพนักงานดักไขมันออกจากถังดักไขมัน<br>ของระบบบำบัดน้ำเสียสำเร็จรูปทุกๆ 2-3<br>วัน และจดบันทึกรายงานผลทุกครั้ง โดยนำ<br>กากไขมันใส่ในกระถางที่มีกระดาษทิชชูรอง<br>ที่ก้นกระถาง เพื่อให้ส่วนที่เป็นน้ำซึมออก<br>จากกากไขมันและทิ้งไว้จนแห้งเป็นก้อนก่อน<br>นำใส่ถุงดำ จากนั้นนำไปทิ้งร่วมกับมูลฝอย<br>ที่ห้องพักมูลฝอยแห้งของโครงการ เพื่อนำไป<br>กำจัดต่อไป | ✓ | โครงการจัดให้มีพนักงานดักไขมันออกจากถัง<br>ดักไขมันของระบบบำบัดน้ำเสียสำเร็จรูป<br>ทุกๆ 2-3 วัน และจดบันทึกรายงานผลทุกครั้ง | ไม่มี<br><br>ห้องครัวชั้น 1<br>วันที่ 14/12/63 |

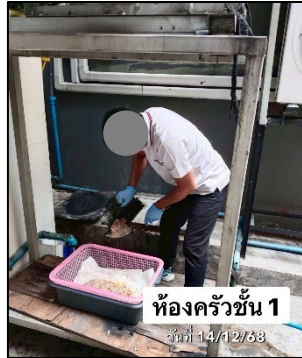
| องค์ประกอบ<br>ทางสิ่งแวดล้อม | มาตรการป้องกันแก้ไขผลกระทบสิ่งแวดล้อม | ผลการปฏิบัติตามมาตรการ<br>(✓ปฏิบัติ ✗ไม่ได้ปฏิบัติ<br>#ยังไม่ถึงเวลา ●ยกเลิกกิจกรรม) | ปัญหา อุปสรรค<br>ที่ไม่สามารถปฏิบัติ<br>ตามมาตรการ<br>และแนวทางแก้ไข | เอกสารอ้างอิง |
|---|---|---|---|---|
| | 4. จัดให้มีพนักงานดักไขมันออกจากถังดักไขมัน<br>ของระบบบำบัดน้ำเสียสำเร็จรูปทุกๆ 2-3 วัน<br>และจดบันทึกรายงานผลทุกครั้ง โดยนำกาก<br>ไขมันใส่ในกระถางที่มีกระดาษหิซุรองที่ก้น<br>กระถาง เพื่อให้ส่วนที่เป็นน้ำซึมออกจากกาก<br>ไขมันและทิ้งไว้จนแห้งเป็นก้อนก่อนนำใส่ถุงดำ<br>จากนั้นนำไปทิ้งร่วมกับมูลฝอยที่ ห้องพัก<br>มูลฝอยแห้งของโครงการ เพื่อนำไปกำจัดต่อไป | ✓ | โครงการจัดให้มีพนักงานดักไขมันออกจากถัง<br>ดักไขมันของระบบบำบัดน้ำเสียสำเร็จรูป<br>ทุกๆ 2-3 วัน และจดบันทึกรายงานผลทุกครั้ง | ไม่มี<br> |

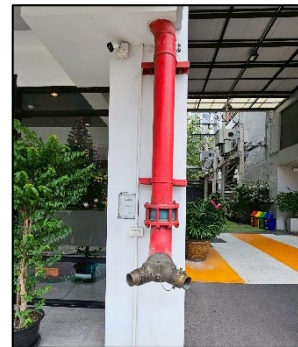
| องค์ประกอบ<br>ทางสิ่งแวดล้อม | มาตรการป้องกันแก้ไขผลกระทบสิ่งแวดล้อม | ผลการปฏิบัติตามมาตรการ<br>(✓ปฏิบัติ ✗ไม่ได้ปฏิบัติ<br>#ยังไม่ถึงเวลา ●ยกเลิกกิจกรรม) | ปัญหา อุปสรรค<br>ที่ไม่สามารถปฏิบัติ<br>ตามมาตรการ<br>และแนวทางแก้ไข | เอกสารอ้างอิง |
|---|---|---|---|---|
| 3.9 การป้องกันอัคคีภัย (ต่อ) | <p>จะรับน้ำดับเพลิงจากระดับเพลิงของ<br/>สถานดับเพลิงห้วยขวาง ซึ่งโครงการ<br/>จะติดตั้งหัวรับน้ำดับเพลิงภายนอก<br/>อาคารเพื่อส่งน้ำดับเพลิงไปตามท่อเย็น<br/>นี้ และจ่ายไปยังท่อดับเพลิงที่เชื่อมต่อ<br/>กับตู้สายฉีดน้ำดับเพลิงพร้อมอุปกรณ์<br/>(FHC) ภายในอาคารต่อไป นอกจากนี้<br/>จัดให้มีการเชื่อมต่อถึงเก็บน้ำ<br/>ชั้นหลังคาเก็บที่ท่อเย็นน้ำดับเพลิง<br/>สำหรับของแต่ละอาคาร</p> <p>2) หัวรับน้ำดับเพลิงภายนอกอาคาร (Fire<br/>Department Connector : FDC)<br/>โครงการจะติดตั้งหัวรับน้ำดับเพลิง<br/>ภายนอกอาคารขนาด 65x 65x 150<br/>มิลลิเมตร จำนวน 1 ชุด/อาคาร พร้อม<br/>Check Valve บริเวณด้านข้างของ<br/>แต่ละอาคาร ซึ่งตำแหน่งที่ติดตั้ง<br/>ดังกล่าวมีความสะดวกในการรับน้ำ<br/>จากระดับเพลิงของสถานดับเพลิง<br/>ห้วยขวาง</p> | <p>2) หัวรับน้ำดับเพลิงภายนอกอาคาร (Fire<br/>Department Connector : FDC)<br/>โครงการจะติดตั้งหัวรับน้ำดับเพลิง<br/>ภายนอกอาคารขนาด 65x65x150<br/>มิลลิเมตร จำนวน 1 ชุด/อาคาร</p> | | |

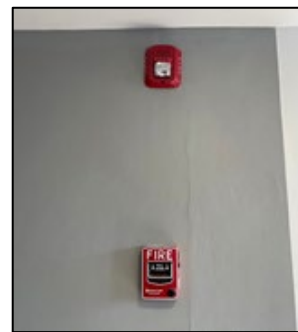
| องค์ประกอบ<br>ทางสิ่งแวดล้อม | มาตรการป้องกันแก้ไขผลกระทบสิ่งแวดล้อม | ผลการปฏิบัติตามมาตรการ<br>(✓ปฏิบัติ ✗ไม่ได้ปฏิบัติ<br>#ยังไม่ถึงเวลา ●ยกเลิกกิจกรรม) | ปัญหา อุปสรรค<br>ที่ไม่สามารถปฏิบัติ<br>ตามมาตรการ<br>และแนวทางแก้ไข | เอกสารอ้างอิง |
|---|---|---|---|---|
| 3.9 การป้องกันอัคคีภัย (ต่อ) | <p>ติดตั้งเครื่องตรวจจับควันบริเวณ<br/>ห้องพักอาศัย โถงต้อนรับ บันได<br/>ร้านอาหาร ร้านค้าสำนักงาน ห้องพัก<br/>มูลฝอยรวม ห้องเครื่อง ห้องไฟฟ้า<br/>ห้องออกกำลังกาย ห้องเก็บถังน้ำ<br/>ห้องเครื่องลิฟต์ และบริเวณทางเดิน<br/>ทั่วทั้งอาคาร</p> <p>3) เครื่องตรวจจับความร้อน (Heat<br/>Detector) เป็นตัวจับความร้อน<br/>ที่เกิดจากเพลิงไหม้ภายในโครงการ<br/>และส่งสัญญาณไปตามแผงควบคุม<br/>โดยจะติดตั้งเครื่องตรวจจับความ<br/>ร้อนภายในห้องครัว พื้นที่จอดรถ<br/>รถยนต์</p> <p>4) เครื่องแจ้งเหตุโดยใช่มือดึง (Fire<br/>Alarm Manual Station) เป็นตัว<br/>ส่งสัญญาณเตือนภัย ซึ่งจะติดตั้ง<br/>เครื่องแจ้งเหตุโดยใช่มือดึงบริเวณ<br/>ทางเดิน บันไดและโถงลิฟต์ของอาคาร</p> <p>5) กริ่งสัญญาณเตือนอัคคีภัย (Fire<br/>Alarm Bell) จะติดตั้งอยู่บริเวณ<br/>เดียวกับเครื่องแจ้งเหตุโดยใช่มือดึง</p> | <p>3) เครื่องตรวจจับความร้อน (Heat<br/>Detector) เป็นตัวจับความร้อนที่เกิด<br/>จากเพลิงไหม้ภายในโครงการและ<br/>ส่งสัญญาณไปตามแผงควบคุม</p> <p>4) เครื่องแจ้งเหตุโดยใช่มือดึง (Fire<br/>Alarm Manual Station) เป็นตัวส่ง<br/>สัญญาณเตือนภัย ซึ่งจะติดตั้งเครื่อง<br/>แจ้งเหตุโดยใช่มือดึงบริเวณทางเดิน<br/>บันไดและโถงลิฟต์ของอาคาร</p> <p>5) กริ่งสัญญาณเตือนอัคคีภัย (Fire<br/>Alarm Bell) จะติดตั้งอยู่บริเวณเดียวกับ<br/>เครื่องแจ้งเหตุโดยใช่มือดึง</p> | | |

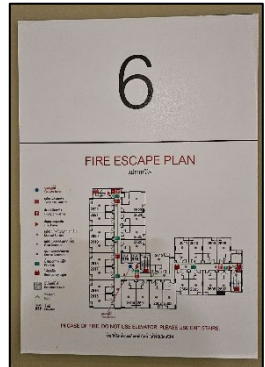
| องค์ประกอบ<br>ทางสิ่งแวดล้อม | มาตรการป้องกันแก้ไขผลกระทบสิ่งแวดล้อม | ผลการปฏิบัติตามมาตรการ<br>(✓ปฏิบัติ ✗ไม่ได้ปฏิบัติ<br>#ยังไม่ถึงเวลา ●ยกเลิกกิจกรรม) | ปัญหา อุปสรรค<br>ที่ไม่สามารถปฏิบัติ<br>ตามมาตรการ<br>และแนวทางแก้ไข | เอกสารอ้างอิง |
|---|---|---|---|---|
| | 3. โครงการจะติดตั้งแบบแปลนแผนผังของอาคาร<br>แต่ละชั้นแสดงตำแหน่งห้องต่างๆ ทุกห้อง<br>ตำแหน่งที่ติดตั้งอุปกรณ์ดับเพลิงต่างๆ ประตู<br>หรือทางหนีไฟของชั้นนั้น ติดไว้ที่บริเวณหน้า<br>โถงบันไดทุกชั้นซึ่งเป็นตำแหน่งที่เห็นชัดเจน<br>และจะเก็บแบบแปลนแผนผังของอาคารทุกชั้นไว้<br>ภายในห้องสำนักงาน (ตั้งอยู่ชั้นที่ 1 อาคาร A)<br>เพื่อให้สามารถตรวจสอบตำแหน่งต่างๆ ภายใน<br>อาคารกรณีเกิดเหตุเพลิงไหม้ได้โดยสะดวก | ✓ | โครงการติดตั้งแบบแปลนแผนผังของอาคาร<br>แต่ละชั้น ติดไว้ที่บริเวณหน้าโถงบันไดทุกชั้น<br>ซึ่งเป็นตำแหน่งที่เห็นชัดเจน | ไม่มี<br> |

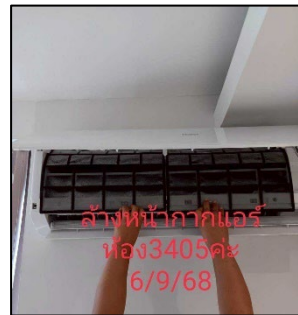
| องค์ประกอบ<br>ทางสิ่งแวดล้อม | มาตรการป้องกันแก้ไขผลกระทบสิ่งแวดล้อม | ผลการปฏิบัติตามมาตรการ<br>(✓ปฏิบัติ ✗ไม่ได้ปฏิบัติ<br>#ยังไม่ถึงเวลา ●ยกเลิกกิจกรรม) | ปัญหา อุปสรรค<br>ที่ไม่สามารถปฏิบัติ<br>ตามมาตรการ<br>และแนวทางแก้ไข | เอกสารอ้างอิง |
|---|---|---|---|---|
| | 3. ประชาสัมพันธ์ให้ผู้พักอาศัยภายในโครงการ<br>ล้างแผ่นกรองอากาศของเครื่องปรับอากาศ<br>ในห้องพัก อย่างน้อยเดือนละ 1 ครั้ง โดยใช้<br>น้ำฉีดแรงๆ บริเวณด้านหลัง เพื่อให้ฝุ่นและ<br>สิ่งสกปรกหลุดออก และในแต่ละปีควรล้าง<br>เครื่องปรับอากาศแบบเต็มระบบ ซึ่งจะช่วย<br>ขจัดเอาฝุ่นละอองและเชื้อโรคที่เกาะติดอยู่<br>กับส่วนต่างๆ ของเครื่อง | ✓ | โครงการล้างแผ่นกรองอากาศของ<br>เครื่องปรับอากาศในห้องพัก อย่างน้อย<br>เดือนละ 1 ครั้ง | ไม่มี<br> |

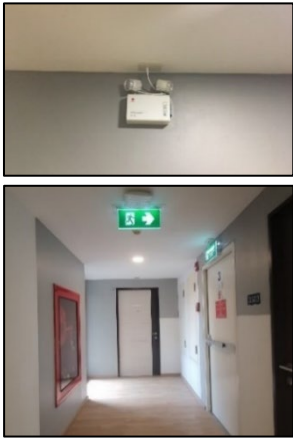
| องค์ประกอบ<br>ทางสิ่งแวดล้อม | มาตรการป้องกันแก้ไขผลกระทบสิ่งแวดล้อม | ผลการปฏิบัติตามมาตรการ<br>(✓ปฏิบัติ ✗ไม่ได้ปฏิบัติ<br>#ยังไม่ถึงเวลา ●ยกเลิกกิจกรรม) | ปัญหา อุปสรรค<br>ที่ไม่สามารถปฏิบัติ<br>ตามมาตรการ<br>และแนวทางแก้ไข | เอกสารอ้างอิง |
|---|---|---|---|---|
| (4) อุบัติเหตุจากการเกิด<br>เหตุเพลิงไหม้ | 1. ติดตั้งไฟฟ้าส่องสว่างเพื่อให้มองเห็นช่อง<br>ทางเดินได้ และจัดให้มีป้ายทางหนีไฟ<br>ที่มองเห็นชัดเจน ตัวอักษรสูง 10 เซนติเมตร<br>รวมทั้งติดตามตรวจสอบระบบเป็นประจำ<br>ทุก 3 เดือน | ✓ โครงการติดตั้งไฟฟ้าส่องสว่างเพื่อให้มองเห็น<br>ช่องทางเดินได้และป้ายทางหนีไฟ ที่มองเห็น<br>ชัดเจน และติดตามตรวจสอบระบบเป็นประจำ<br>ทุก 3 เดือน | ไม่มี | |

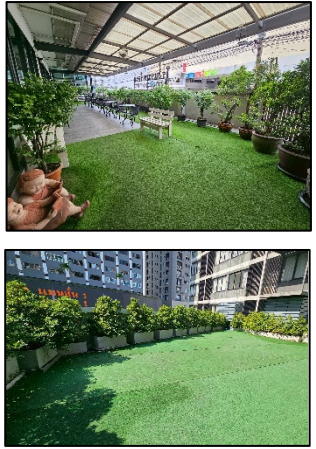
| องค์ประกอบ<br>ทางสิ่งแวดล้อม | มาตรการป้องกันแก้ไขผลกระทบสิ่งแวดล้อม | ผลการปฏิบัติตามมาตรการ<br>(✓ปฏิบัติ ✗ไม่ได้ปฏิบัติ<br>#ยังไม่ถึงเวลา ●ยกเลิกกิจกรรม) | ปัญหา อุปสรรค<br>ที่ไม่สามารถปฏิบัติ<br>ตามมาตรการ<br>และแนวทางแก้ไข | เอกสารอ้างอิง |
|---|---|---|---|---|
| | 2. จัดให้มีพื้นที่สีเขียวภายในโครงการ เพื่อเป็น<br>ที่พักผ่อนหย่อนใจ ทำให้เกิดความผ่อนคลาย | ✓ | โครงการจัดให้มีพื้นที่สีเขียวภายในพื้นที่<br>โครงการบริเวณชั้นล่างและชั้น 5 ของอาคาร<br>B เพื่อเป็นที่พักผ่อนหย่อนใจ ทำให้เกิดความ<br>ผ่อนคลาย | ไม่มี<br> |

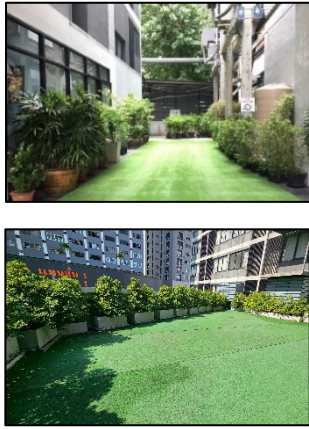
| องค์ประกอบ<br>ทางสิ่งแวดล้อม | มาตรการป้องกันแก้ไขผลกระทบสิ่งแวดล้อม | ผลการปฏิบัติตามมาตรการ<br>(✓ปฏิบัติ ✗ไม่ได้ปฏิบัติ<br>#ยังไม่ถึงเวลา ●ยกเลิกกิจกรรม) | ปัญหา อุปสรรค<br>ที่ไม่สามารถปฏิบัติ<br>ตามมาตรการ<br>และแนวทางแก้ไข | เอกสารอ้างอิง |
|---|---|---|---|---|
| 4.5 ทัศนียภาพ | 1. จัดให้มีพื้นที่สีเขียวในพื้นที่โครงการทั้งหมด<br>ขนาดพื้นที่ 987 ตารางเมตร คิดเป็น<br>อัตราส่วนพื้นที่สีเขียวต่อจำนวนผู้พักอาศัย<br>ประมาณ 1 ตารางเมตร/คน โดยพื้นที่ปลูก<br>ไม้ยืนต้น 556 ตารางเมตร คิดเป็นร้อยละ<br>50.5 ของพื้นที่ว่างตามกฎหมายควบคุม | ✓ | โครงการจัดให้มีพื้นที่สีเขียวในพื้นที่โครงการ<br>บริเวณชั้นล่างและบริเวณชั้น 5 ของอาคาร B<br>เพื่อทัศนียภาพที่สวยงามภายในพื้นที่โครงการ | ไม่มี<br> |

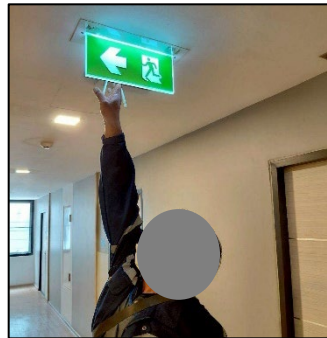
| องค์ประกอบทางสิ่งแวดล้อม | มาตรการติดตามตรวจสอบคุณภาพสิ่งแวดล้อม | ผลการปฏิบัติตามมาตรการ<br>(✓ปฏิบัติ ✗ไม่ได้ปฏิบัติ<br>#ยังไม่ถึงเวลา ●ยกเลิกกิจกรรม) | ปัญหา อุปสรรค<br>ที่ไม่สามารถปฏิบัติตาม<br>มาตรการ<br>และแนวทางแก้ไข | เอกสารอ้างอิง |
|---|---|---|---|---|
| 4.3 ป้ายและเครื่องหมาย<br>แสดงการหนีไฟ<br>และแผนผังเส้นทาง<br>การหนีไฟ | - สภาพดี มองเห็นชัดเจนและไม่ลบเลือน | ✓<br>- โครงการจัดให้มีเจ้าหน้าที่ตรวจสอบ<br>ป้ายและเครื่องหมายแสดงการหนีไฟ<br>3 เดือน ตลอดระยะเวลาเปิดดำเนินการ | ไม่มี | |
