มาตรการป้องกันและแก้ไขผลกระทบสิ่งแวดล้อม และมาตรการติดตามตรวจสอบผลกระทบสิ่งแวดล้อม

จากการตรวจสอบผลการปฏิบัติตามมาตรการป้องกันและแก้ไขผลกระทบสิ่งแวดล้อม และมาตรการติดตามตรวจสอบผลกระทบสิ่งแวดล้อม โครงการโรงพยาบาลทั่วไปขนาดใหญ่ศิริรินทร์ กรุงเทพ อาคาร 3 (ระยะดำเนินการ) ตั้งอยู่ที่ 976 ถนนลาซาล แขวงบางนาใต้ เขตบางนา กรุงเทพมหานคร โดยได้เข้าทำการตรวจสอบผลการปฏิบัติตามมาตรการป้องกันและแก้ไขผลกระทบสิ่งแวดล้อมและมาตรการติดตามตรวจสอบผลกระทบสิ่งแวดล้อมระหว่างเดือนกรกฎาคม ถึงเดือนธันวาคม 2568 ซึ่งเป็นระยะดำเนินการของโครงการสามารถสรุปผลการปฏิบัติได้ดังนี้ (รายละเอียดแสดงดังตารางที่ 2-1)

ตารางที่ 2-1 มาตรการป้องกันและแก้ไขผลกระทบสิ่งแวดล้อมโครงการโรงพยาบาลทั่วไปขนาดใหญ่ศิริรินทร์ กรุงเทพฯ อาคาร 3 (ระยะดำเนินการ)

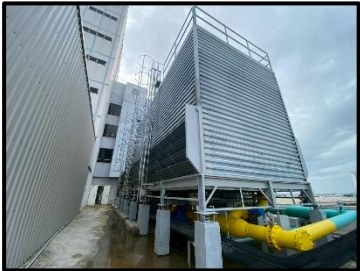
รูปที่ 2.2 หอผึ่งน้ำระบายความร้อน

5. การบำรุงรักษา ดูแลระบบปรับอากาศแบบทำน้ำเย็น ระลายความร้อนด้วยน้ำ (Water Cooled Chiller) และ หอผึ่งน้ำระบายความร้อนอยู่เป็นประจำ	จากการตรวจสอบพบว่า ทางโรงพยาบาลจัดให้มีเจ้าหน้าที่คอย บำรุงรักษา ดูแลระบบปรับอากาศแบบทำน้ำเย็นระลาย ความร้อนด้วยน้ำ (Water Cooled Chiller) และหอผึ่งน้ำ ระบายความร้อนอยู่เป็นประจำ	-

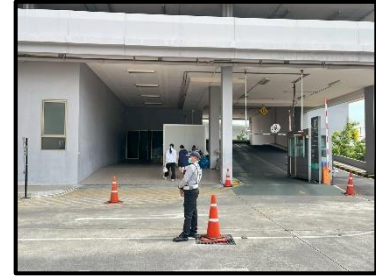
7. จัดให้มีพนักงานรักษาความปลอดภัยคอยอำนวยความสะดวกในการเข้า-ออกที่จอดรถบริเวณพื้นที่ โครงการ	ทางโรงพยาบาลได้ดำเนินการจัดให้มีเจ้าหน้าที่ควบคุมดูแล บริเวณทางเข้า-ออกโรงพยาบาล

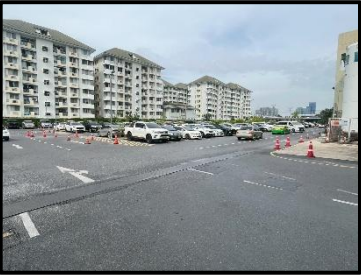
<p>รูปที่ 2.7 พื้นที่จอดรถของโรงพยาบาล</p>

องค์ประกอบทางสิ่งแวดล้อม	มาตรการป้องกันและแก้ไขผลกระทบสิ่งแวดล้อม	ผลการปฏิบัติตามมาตรการฯ	อ้างอิง
<p>คุณค่าการใช้ประโยชน์ของมนุษย์(ต่อ)</p> <p>2. การจราจรและการคมนาคมขนส่ง (ต่อ)</p>	<p>9. กำหนดการบริหารจัดการที่จอดรถของโครงการด้วยการจัดให้มีการแบ่งพื้นที่จอดรถให้เหมาะสม</p> <p>- สำหรับผู้เข้ารับบริการรักษาจะไม่มีกำหนดที่จอดรถประจำ ทำให้มีการหมุนเวียนพื้นที่จอดรถได้มากกว่าการกำหนดที่จอดรถประจำทั้งนี้ ที่จอดรถของผู้เข้ารับบริการรักษาส่วนใหญ่จะอยู่ภายในโรงพยาบาลมากที่สุดโดยโรงพยาบาลอาจจะแจกบัตรอนุญาตชั่วคราว และให้จอดได้ไม่เกิน 2 ชั่วโมง (โดยไม่คิดค่าใช้จ่ายในการจอด) หลังจากนั้นจะกำหนดให้เสียค่าจอดรถ เพื่อเป็นการจำกัดการนำรถภายนอกโรงพยาบาลเข้ามาจอดในพื้นที่โครงการและการใช้พื้นที่จอดรถภายในโครงการโดยไม่จำเป็น</p> <p>- สำหรับพนักงานจะกำหนดให้จอดบริเวณพื้นที่เช่าที่จอดรถฝั่งตรงข้ามโรงพยาบาล ทั้งนี้ จะมีรถตู้โดยสารของโรงพยาบาลเข้าไปรับส่ง ในช่วงเวลาเข้าทำงาน</p>	<p>ทางโรงพยาบาลมีมาตรการจัดการพื้นที่จอดรถภายในพื้นที่โรงพยาบาล โดยจัดสรรพื้นที่จอดรถสำหรับลูกค้าให้จอดภายในโรงพยาบาลได้ไม่เกิน 2 ชั่วโมงโดยไม่คิดค่าใช้จ่าย หลังจากนั้นจะกำหนดให้เสียค่าจอดรถและพนักงานให้จอดบริเวณพื้นที่เช่าที่จอดรถฝั่งตรงข้ามโรงพยาบาล และมีรถตู้โดยสารของโรงพยาบาลคอยเข้ารับ-พนักงานในช่วงเวลาเข้างาน</p>

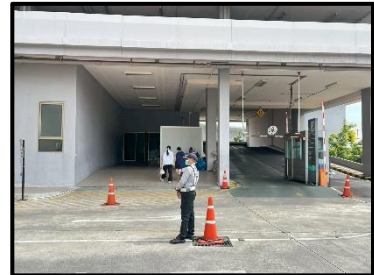
รูปที่ 2.6 เจ้าหน้าที่ดูแลทางเข้า-ออก ของอาคาร 3

องค์ประกอบทางสิ่งแวดล้อม	มาตรการป้องกันและแก้ไขผลกระทบสิ่งแวดล้อม	ผลการปฏิบัติตามมาตรการฯ	อ้างอิง
คุณค่าการใช้ประโยชน์ของ มนุษย์(ต่อ) 2. การจราจรและการ คมนาคมขนส่ง (ต่อ)	11.จัดให้มีพนักงานรักษาความปลอดภัยคอยอำนวยความสะดวกในการเข้า-ออกที่จอดรถบริเวณพื้นที่โครงการ	ทางโรงพยาบาลได้ดำเนินการจัดให้มีเจ้าหน้าที่ควบคุมดูแลบริเวณทางเข้า-ออกโรงพยาบาล

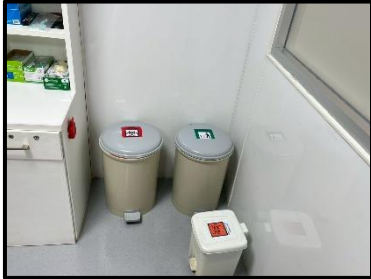
6. การจัดการขยะและขยะติดเชื้อ	1. จัดให้มีภาชนะรองรับขยะจากแหล่งกำเนิด พนักงานเก็บขนขยะและแยกเก็บขยะแต่ละประเภทตั้งแต่แหล่งกำเนิด	ทางโรงพยาบาลจัดให้มีภาชนะรองรับขยะ และพนักงานเก็บขนขยะแยกขยะแต่ละประเภทตั้งแต่แหล่งกำเนิด

<p>รูปที่ 2.8 ถังขยะประเภทต่างๆ</p>

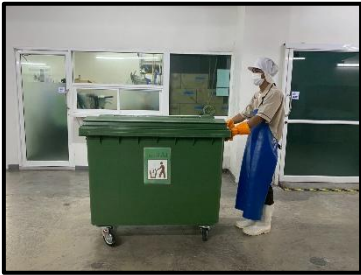
รูปที่ 2.9 การแต่งกายของเจ้าหน้าที่เก็บขนขยะ

องค์ประกอบทางสิ่งแวดล้อม	มาตรการป้องกันและแก้ไขผลกระทบสิ่งแวดล้อม	ผลการปฏิบัติตามมาตรการฯ	อ้างอิง
คุณค่าการใช้ประโยชน์ของมนุษย์(ต่อ) 6. การจัดการขยะและขยะติดเชื้อ (ต่อ)	2. การเก็บขยะให้ปฏิบัติดังนี้ 2.1 หลีกเลี้ยงที่จะสัมผัสโดยตรงกับขยะ ควรใส่ถุงมือ ยางหนา หรือใช้ปากคีบหยิบ 2.2. ใส่ขยะเพียง 3 ใน 4 ของถุง เพื่อให้สามารถปิดปากถุงได้ 2.3 หลังเก็บขยะเสร็จควรล้างมือทุกครั้ง	จากการตรวจสอบพบว่า ทางโรงพยาบาลกำหนดให้มีเจ้าหน้าที่คอยเก็บขน และคัดแยกขยะแต่ละประเภทต้องแต่งกายให้เหมาะสมถูกสุขลักษณะอนามัย และเป็นไปตามที่ มาตรการป้องกันและแก้ไขผลกระทบสิ่งแวดล้อมกำหนด

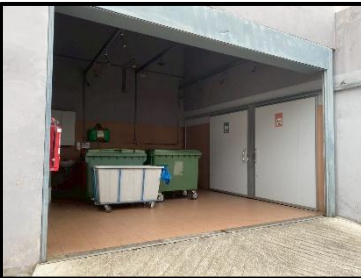
3. จัดให้มีห้องพักขยะรวม เป็นห้องขยะแบบปิด ประตูบานม้วน มีขนาดกว้าง 6.00 ม. x ยาว 17.00 ม. x สูง 4.9 ม. จัดเตรียมภาชนะรองรับ ขนาดความจุถึงประมาณ 240 ลิตร แบ่งตามประเภทขยะ ได้แก่ ส่วนขยะเปียก ส่วนขยะแห้ง ส่วนขยะอันตราย และส่วนขยะรีไซเคิล ติดป้ายประเภทขยะอย่างชัดเจน นอกจากนี้ ต้องจัดทำพื้นที่สี่เหลี่ยมรอบห้องพักขยะมูลฝอยรวม เพื่อลดผลกระทบด้านกลิ่นและทัศนียภาพ	ทางโรงพยาบาลได้จัดทำห้องพักขยะรวม เป็นห้องขยะแบบปิดและจัดเตรียมภาชนะรองรับ ขนาดความจุถึงประมาณ 240 ลิตร แบ่งตามประเภทขยะ ได้แก่ ส่วนขยะเปียก ส่วนขยะแห้ง ส่วนขยะอันตราย และส่วนขยะรีไซเคิล ติดป้ายประเภทขยะอย่างชัดเจน

รูปที่ 2.10 ห้องพักขยะรวม

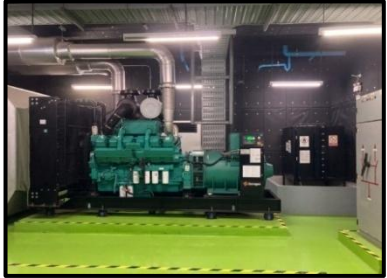
องค์ประกอบทางสิ่งแวดล้อม	มาตรการป้องกันและแก้ไขผลกระทบสิ่งแวดล้อม	ผลการปฏิบัติตามมาตรการฯ	อ้างอิง
คุณค่าการใช้ประโยชน์ของ มนุษย์(ต่อ) 7. การใช้ไฟฟ้า(ต่อ)	2.จัดเตรียมเครื่องกำเนิดไฟฟ้าสำรองขนาด 1,500 KVA จำนวน 1 เครื่อง สามารถทำงานได้โดยอัตโนมัติเมื่อระบบ จ่ายไฟฟ้าปกติหยุดทำงานโดยสามารถจ่ายพลังงานไฟฟ้า เป็นเวลาไม่น้อยกว่า 2 ชม.	ทางโรงพยาบาลได้จัดเตรียมเครื่องกำเนิดไฟฟ้าสำรองขนาด 1,500 KVAที่สามารถทำงานได้โดยอัตโนมัติเมื่อระบบจ่าย ไฟฟ้าปกติหยุดทำงานโดยสามารถจ่ายพลังงานไฟฟ้าเป็นเวลา ไม่น้อยกว่า 2 ชม.

รูปที่ 2.12 เครื่องสำรองไฟ ขนาด 1,500 KVA

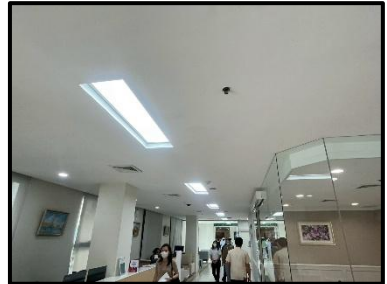
3. การจัดแสงสว่างในส่วนต่าง ๆ ของอาคาร กำหนด ความเข้มของแสงสว่างตามข้อบัญญัติ กทม. เรื่อง ควบคุมอาคาร พ.ศ. 2544	จากการตรวจสอบพบว่า ทางโรงพยาบาลดำเนินการติดตั้งไฟ ส่องสว่างในส่วนต่าง ๆ ของอาคารตามกำหนดความเข้มของ แสงสว่างตามข้อบัญญัติ กทม. เรื่อง ควบคุมอาคาร พ.ศ. 2544

รูปที่ 2.13 การติดตั้งไฟส่องสว่างและ หลอดไฟประหยัดพลังงานในส่วนต่าง ๆ ของอาคาร

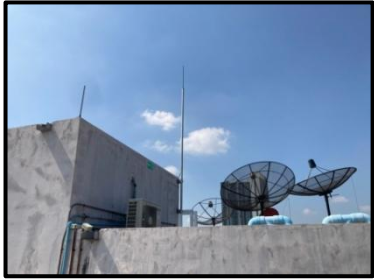
7. โครงการได้จัดให้มีระบบป้องกันอันตรายจากฟ้าผ่า ซึ่งมีลักษณะเป็นหลักล่อฟ้า (Air Terminal) ที่ชั้นดาดฟ้า ซึ่งเป็นหลักคอยรับประจุไฟฟ้า (สายฟ้า) เดินสายจากตัวนำล่อฟ้าไปสู่ระบบลากสายดิน เพื่อถ่ายเทกระแสไฟจากสายฟ้า ตั้งแต่หัวนำล่อฟ้าลงสู่ดิน โดยกำหนดค่าความต้านทานไฟฟ้า Ground Resistivity ไม่น้อยกว่า 5 โอห์ม	ทางโรงพยาบาลจัดให้มีระบบป้องกันอันตรายจากฟ้าผ่า ซึ่งมีลักษณะเป็นหลักล่อฟ้า (Air Terminal) ที่ชั้นดาดฟ้า ซึ่งเป็นหลักคอยรับประจุไฟฟ้า (สายฟ้า) เดินสายจากตัวนำล่อฟ้าไปสู่ระบบลากสายดิน เพื่อถ่ายเทกระแสไฟจากสายฟ้า ตั้งแต่หัวนำล่อฟ้าลงสู่ดิน โดยกำหนดค่าความต้านทานไฟฟ้า Ground Resistivity ไม่น้อยกว่า 5 โอห์ม

<p>รูปที่ 2.14 ระบบป้องกันอันตรายจากฟ้าผ่า (หลักล่อฟ้า (Air Terminal))</p>

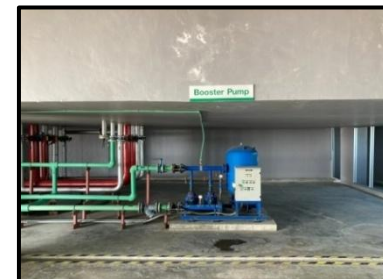
องค์ประกอบทางสิ่งแวดล้อม	มาตรการป้องกันและแก้ไขผลกระทบสิ่งแวดล้อม	ผลการปฏิบัติตามมาตรการฯ	อ้างอิง
คุณค่าการใช้ประโยชน์ของมนุษย์(ต่อ) 8. อนุรักษ์พลังงาน	1. ติดตั้งอุปกรณ์ควบคุมความเร็วรอบการทำงานของ Chilled Water Pump ซึ่งจะช่วยให้ Pump ทำงานตาม flow rate ที่ต้องการได้มีผลทำให้ประหยัดพลังงานในการใช้งาน	จากการตรวจสอบพบว่า ทางโรงพยาบาลได้ติดตั้งอุปกรณ์ควบคุมความเร็วรอบการทำงานของ Chilled Water Pump ซึ่งจะช่วยให้ Pump ทำงานตาม flow rate ที่ต้องการได้มีผลทำให้ประหยัดพลังงานในการใช้งาน

รูปที่ 2.15 การติดตั้งอุปกรณ์ Chilled Water Pump

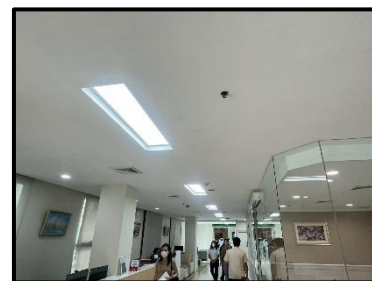
3. เลือกใช้หลอด Fluorescent แบบประหยัดพลังงาน	ทางโรงพยาบาลได้เลือกใช้หลอด Fluorescent แบบประหยัดพลังงานในส่วนต่าง ๆ ของโรงพยาบาล

รูปที่ 2.13 การติดตั้งไฟส่องสว่างและหลอดไฟประหยัดพลังงานในส่วนต่าง ๆ ของอาคาร

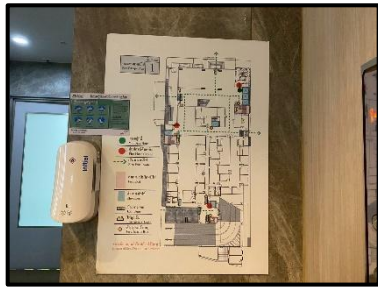
9. การป้องกันและระงับอัคคีภัย	<p>1. ติดตั้งระบบป้องกันอัคคีภัยตามที่ระบุไว้ในรายละเอียดโครงการ ให้เป็นไปตามกฎกระทรวง ฉบับที่ 33 (พ.ศ. 2535) และฉบับที่ 50 (พ.ศ. 2540) ออกตามความในพระราชบัญญัติควบคุมอาคาร พ.ศ. 2522 รายละเอียด ดังนี้</p> <ul style="list-style-type: none"> - อุปกรณ์แจ้งเหตุของโครงการมีทั้งระบบแจ้งเหตุอัตโนมัติและระบบแจ้งเหตุที่ใช้มือ - ระบบสัญญาณแจ้งเพลิงไหม้จะกระจายอยู่ตามจุดต่าง ๆ ทุกชั้นของอาคารมีอุปกรณ์ ได้แก่ ตู้ควบคุมระบบอัคคีภัย (Fire Alarm Control Panel : FACP, ตู้แผนผังแสดงตำแหน่งเกิดเหตุเพลิงไหม้ (Graphic Annunciator : ANN), โมดูลระบุตำแหน่ง (Module) - อุปกรณ์ตรวจจับความร้อน (เครื่องตรวจจับความร้อนชนิดตรวจจับอัตราการเพิ่มของอุณหภูมิและชนิดจับอุณหภูมิคงที่) ตรวจจับควันซึ่งมีการติดตั้งกระจายไว้ทุกชั้นของอาคาร และระบบแจ้งเหตุที่ใช้มือเป็นชนิดดึงหรือกดปุ่ม - อุปกรณ์ส่งสัญญาณเตือนเพลิงไหม้มีความดังไม่ต่ำกว่า 85 Db(A) โดยติดตั้งไว้ทั่วทุกชั้น 	ทางโรงพยาบาลได้ดำเนินการติดตั้งระบบป้องกันอัคคีภัยตามที่ระบุไว้ในรายละเอียดโครงการ ให้เป็นไปตามกฎกระทรวง ฉบับที่ 33 (พ.ศ. 2535) และฉบับที่ 50 (พ.ศ. 2540) ออกตามความในพระราชบัญญัติควบคุมอาคาร พ.ศ. 2522

<p>รูปที่ 2.16 แผนผังแสดงเส้นทางหนีไฟ</p>

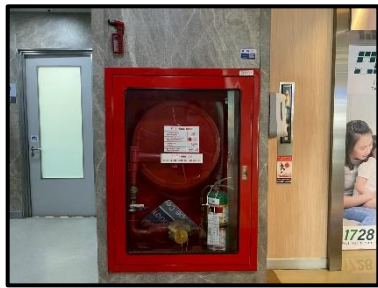
<p>รูปที่ 2.17 อุปกรณ์ดับเพลิง</p>

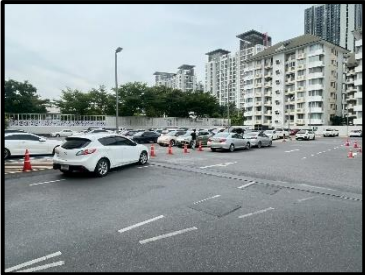
รูปที่ 2.22 ถนนรอบโรงพยาบาล

องค์ประกอบทางสิ่งแวดล้อม	มาตรการป้องกันและแก้ไขผลกระทบสิ่งแวดล้อม	ผลการปฏิบัติตามมาตรการฯ	อ้างอิง
คุณค่าการใช้ประโยชน์ของมนุษย์(ต่อ) 9. การป้องกันและระงับ อัคคีภัย (ต่อ)	8. โครงการต้องมีถนนโดยรอบอาคาร ขนาดทางกว้างไม่น้อยกว่า 6 เมตร ที่ปราศจากสิ่งปฏิกูลโดยรอบ เพื่อให้รถดับเพลิงสามารถเข้าออกได้โดยสะดวก	ทางโรงพยาบาลได้ปฏิบัติตามมาตรการป้องกันและแก้ไขผลกระทบสิ่งแวดล้อม โดยจัดทำถนนโดยรอบอาคาร ขนาดทางกว้างไม่น้อยกว่า 6 เมตร ที่ปราศจากสิ่งปฏิกูลโดยรอบ เพื่อให้รถดับเพลิงสามารถเข้าออกได้โดยสะดวก

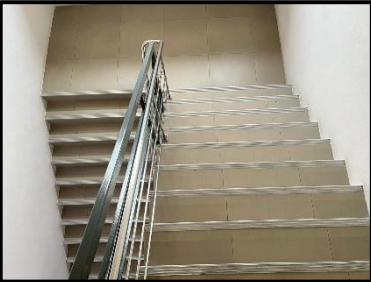
9. บันไดหลักและทางหนีไฟอยู่บริเวณส่วนกลางของอาคาร มีระยะห่างระหว่างบันไดประมาณ 48 เมตร แต่ละชั้นต้องมีช่องระบายอากาศที่มีพื้นที่รวมกันไม่น้อยกว่า 1.4 ตารางเมตร เปิดสู่ภายนอกอาคารได้และมีระบบอัดลมภายในช่องบันไดหนีไฟที่มีความดันลมขณะใช้งานไม่น้อยกว่า 3.86 ปาสกาลเมตร ที่ทำงานได้โดยอัตโนมัติเกิดเพลิงไหม้ และบันไดหนีไฟที่ลงสู่พื้นของอาคารนั้นต้องอยู่ในตำแหน่งที่สามารถออกสู่ภายนอกได้โดยสะดวก	จากการตรวจสอบพบว่า ทางโรงพยาบาลได้จัดทำบันไดหลักและทางหนีไฟอยู่บริเวณส่วนกลางของอาคาร

รูปที่ 2.23 บันไดหลักของโรงพยาบาล

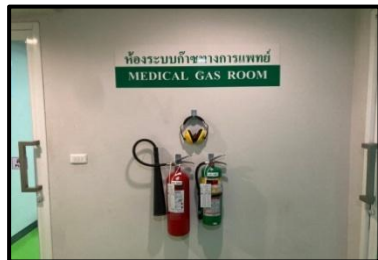
องค์ประกอบทางสิ่งแวดล้อม	มาตรการป้องกันและแก้ไขผลกระทบสิ่งแวดล้อม	ผลการปฏิบัติตามมาตรการฯ	อ้างอิง
คุณค่าการใช้ประโยชน์ของมนุษย์(ต่อ) 9. การป้องกันและระงับอัคคีภัย (ต่อ)	13. ห้ามเก็บวัสดุไวไฟ หรือวัสดุเคมี รวมทั้งห้ามใช้ก๊าซทุกชนิดเป็นเชื้อเพลิงภายในอาคาร	จากการตรวจสอบพบว่า ทางโรงพยาบาลได้จัดให้มีพื้นที่สำหรับเก็บก๊าซที่ใช้สำหรับใช้ทางการแพทย์ (ห้องระบบก๊าซทางการแพทย์) พร้อมอุปกรณ์ป้องกันเหตุฉุกเฉิน

รูปที่ 2.26 ห้องระบบก๊าซทางการแพทย์
	14. ห้ามวางของหรือวัสดุใด ๆ กีดขวางทางเดินภายในอาคาร	จากการตรวจสอบพบว่า ทางโรงพยาบาลมีมาตรการห้ามวางของหรือวัสดุใด ๆ กีดขวางทางเดินภายในอาคาร

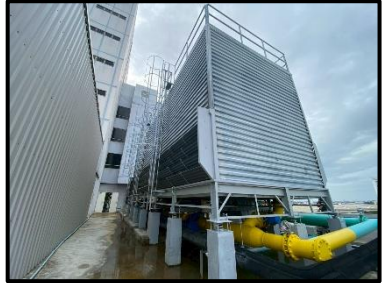
องค์ประกอบทางสิ่งแวดล้อม	มาตรการป้องกันและแก้ไขผลกระทบสิ่งแวดล้อม	ผลการปฏิบัติตามมาตรการฯ	อ้างอิง
คุณค่าการใช้ประโยชน์ของมนุษย์ (ต่อ) 10. การระบายอากาศ (ต่อ)	2. ลักษณะสถานที่ตั้งหอผึ่งระบายความร้อน ต้องอยู่ห่างทางลมเข้าและไม่ตั้งอยู่จุดที่ทิศทางลมจะพัดพาละอองน้ำไปสู่คน	ทางโรงพยาบาลดำเนินการตามมาตรการป้องกันและแก้ไขผลกระทบสิ่งแวดล้อมอย่างเคร่งครัด โดยลักษณะสถานที่ติดตั้งของหอผึ่งน้ำระบายความร้อนต้องอยู่ห่างจากทางลมเข้า เพื่อระบายและหมุนเวียนอากาศในอาคารบริเวณที่มีคนอาศัยและไม่ตั้งอยู่จุดที่ทิศทางลมจะพัดพาละอองน้ำไปสู่คน

รูปที่ 2.2 หอผึ่งน้ำระบายความร้อน

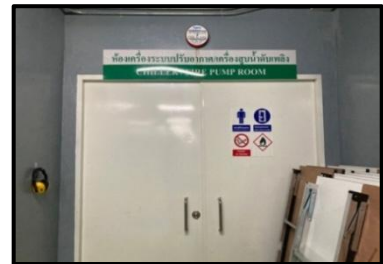
6. จัดให้มีคู่มือแนะนำไว้ประจำระบบปรับอากาศโดยคู่มือต้องมีเนื้อหา ดังนี้ 6.1 แผนผังของระบบปรับอากาศ 6.2 วิธีใช้งานของระบบ 6.3 ข้อควรระวังที่จำเป็น ซึ่งระบุวิธีการและความถี่ในการตรวจสอบสภาพของระบบ รวมถึงขั้นตอนการปรับปรุงแก้ไขข้อบกพร่องของระบบ 6.4 รายละเอียดของผู้จำหน่ายอุปกรณ์ระบบปรับอากาศ ที่อยู่ และหมายเลขโทรศัพท์ติดต่อ	ทางโรงพยาบาลได้จัดให้มีคู่มือแนะนำไว้ประจำระบบปรับอากาศโดยระบุรายละเอียดที่สำคัญอย่างครบถ้วน

รูปที่ 2.20 ห้องเครื่องระบบปรับอากาศ/เครื่องสูบน้ำดับเพลิง

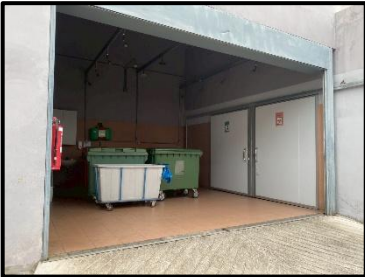
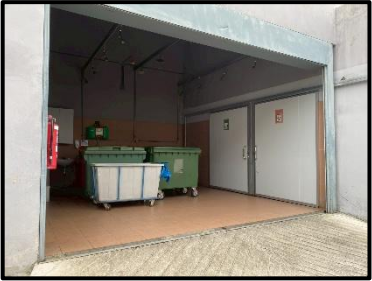
<p>รูปที่ 2.10 ห้องพักขยะรวม</p>

4. จัดให้มีภาชนะรองรับขยะจากแหล่งกำเนิด พนักงานเก็บขยะ และแยกเก็บขยะแต่ละประเภทตั้งแต่แหล่งกำเนิด	ทางโรงพยาบาลได้จัดทำห้องพักขยะรวม เป็นห้องขยะแบบปิดและจัดเตรียมภาชนะรองรับ ขนาดความจุถึงประมาณ 240 ลิตร แบ่งตามประเภทขยะ ได้แก่ ส่วนขยะเปียก ส่วนขยะแห้ง ส่วนขยะอันตราย และส่วนขยะรีไซเคิล ติดป้ายประเภทขยะอย่างชัดเจน

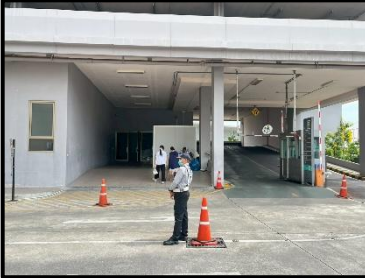
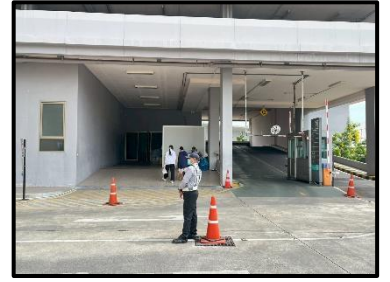
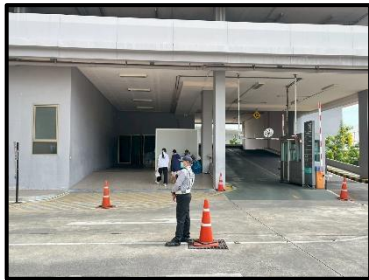
<p>รูปที่ 2.6 เจ้าหน้าที่ดูแลทางเข้า-ออกของอาคาร 3</p>

10. จัดให้มีเจ้าหน้าที่รักษาความปลอดภัยในพื้นที่โครงการตลอด 24 ชม.	ทางโรงพยาบาลจัดให้มีเจ้าหน้าที่รักษาความปลอดภัยภายในโรงพยาบาลตลอด 24 ชม.

องค์ประกอบทางสิ่งแวดล้อม	มาตรการป้องกันและแก้ไขผลกระทบสิ่งแวดล้อม	ผลการปฏิบัติตามมาตรการฯ	อ้างอิง
คุณค่าต่อคุณภาพชีวิต(ต่อ) 2. สาธารณสุขอาชีวอนามัย และความปลอดภัย(ต่อ)	11. โครงการจัดให้มีการรักษาความปลอดภัยด้วยการ แลกบัตรผ่านเข้า-ออกโครงการ 12. จัดให้มีเจ้าหน้าที่รักษาความปลอดภัยเดินตรวจตรา โดยรอบอาคารตามจุดต่าง ๆ ที่เหมาะสม เพื่อดูแลความ ปลอดภัย	ในระยะดำเนินการทางโรงพยาบาลได้มีจุดประชาสัมพันธ์เพื่อ ติดต่อเข้ารับบริการบริเวณด้านหน้าโรงพยาบาล ทางโรงพยาบาลมอบหมายให้เจ้าหน้าที่รักษาความปลอดภัย ประจำบริเวณด้านหน้าโครงการเพื่อคอยอำนวยความสะดวก และดูแลความปลอดภัยให้แก่ผู้เข้าใช้บริการ	-

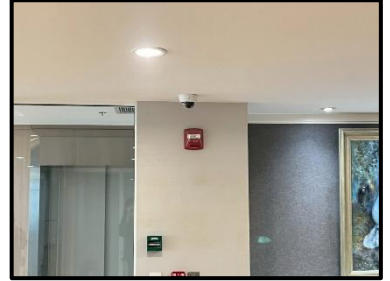
8. ติดตั้งกล้อง CCTV เพื่อตรวจสอบด้านความปลอดภัย	ทางโรงพยาบาลได้ติดตั้งกล้อง CCTV ทั่วทุกชั้นของอาคารเพื่อตรวจสอบด้านความปลอดภัย

รูปที่ 2.28 กล้อง CCTV ในโรงพยาบาล

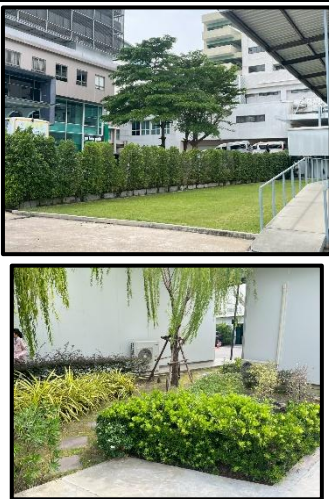
รูปที่ 2.1 พื้นที่สีเขียว บริเวณโรงพยาบาล

3. โบราณสถาน ทัศนียภาพ และพื้นที่สีเขียว	1. จัดให้มีพื้นที่สีเขียวภายในโครงการ 3,710.65 ตาราง เมตร คิดเป็น 1.03 ตารางเมตร/คน	โรงพยาบาลดำเนินการจัดให้มีพื้นที่สีเขียวพร้อมไม้ยืนต้น โดยรอบโครงการเพื่อให้ต้นไม้ช่วยดูดซับมลพิษจากยานพาหนะ ที่เข้ามาในโครงการ
