โครงการพราว รีสอร์ท แอนด์ สปา หัวหิน (INTERCONTINENTAL HUAHIN RESORT) ดำเนินการโดยบริษัท พราว รีสอร์ท หัวหิน จำกัด ตั้งอยู่เลขที่ 33/ 33 ถนนเพชรเกษม ตำบลหนองแก อำเภอหัวหิน จังหวัดประจวบคีรีขันธ์ 77110 โครงการประกอบกรเป็นอาคารโรงแรมฯ บนพื้นที่ขนาด 11 - 20 ไร่ (18,400 ตารางเมตร) ประกอบด้วยอาคารห้องพักและบริการ จำนวน 12 อาคาร จำนวนห้องพักรวมทั้งสิ้น 129 ห้อง การดำเนินการก่อสร้างโครงการดังกล่าว เข้าข่ายโครงการโรงแรมหรือสถานที่พักตากอากาศตามกฎหมายว่าด้วยโรงแรมที่มีจำนวนห้องพักตั้งแต่ 80 ห้องขึ้นไป หรือมีพื้นที่ใช้สอยตั้งแต่ 4,000 ตารางเมตรขึ้นไป ต้องจัดทำรายงานการวิเคราะห์ผลกระทบสิ่งแวดล้อมเพื่อประกอบการขออนุญาตก่อสร้างและดำเนินโครงการตามประกาศกระทรวงทรัพยากรธรรมชาติและสิ่งแวดล้อม เรื่อง กำหนดประเภทและขนาดของโครงการหรือกิจการซึ่งต้องจัดทำรายงานการวิเคราะห์ผลกระทบสิ่งแวดล้อม เพื่อประกอบการพิจารณาเสนอขอความเห็นชอบจากสำนักงานนโยบายและแผนทรัพยากรธรรมชาติและสิ่งแวดล้อม (สผ.) และได้รับความเห็นชอบแล้วตามหนังสือที่ ทส. 1009/4309 ลงวันที่ 11 พฤษภาคม 2550 (สำเนาหนังสือเห็นชอบแสดงไว้ในภาคผนวกที่ 1)

รายงานผลการปฏิบัติตามมาตรการป้องกันและแก้ไขผลกระทบสิ่งแวดล้อมและมาตรการติดตามตรวจสอบคุณภาพสิ่งแวดล้อม

โครงการพราว์ รีสอร์ท แอนด์ สปา หัวหิน ระยะดำเนินการ ช่วงเดือนกรกฎาคม 2568 ถึง เดือนธันวาคม 2568

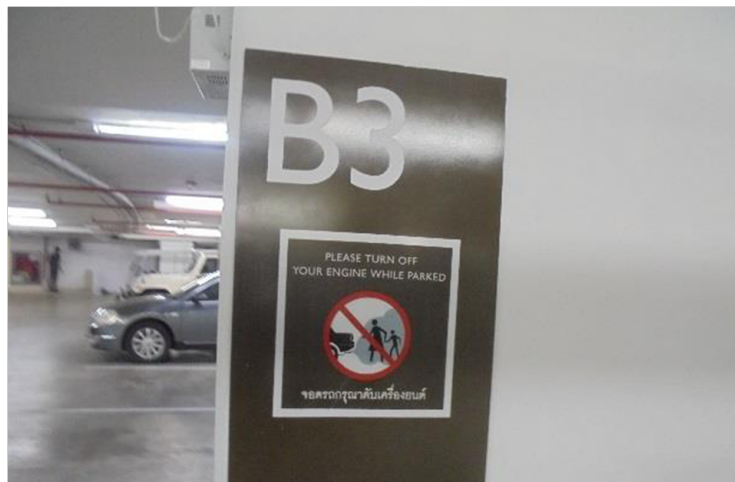
รูปที่ 2 ป้ายแจ้ง “ขอตรวจดูดับเครื่องยนต์”

2) มลพิษทางอากาศ 1.ติดตั้งป้ายห้ามติดเครื่องยนต์ทิ้งไว้ ภายในบริเวณลานจอดรถให้สามารถสังเกตได้อย่างชัดเจนและทั่วถึง	-โครงการติดป้ายแจ้ง “จอดรถกรุณาดับเครื่องยนต์” ไว้บริเวณลานจอดรถสามารถสังเกตได้อย่างชัดเจน ดังรูปที่ 2

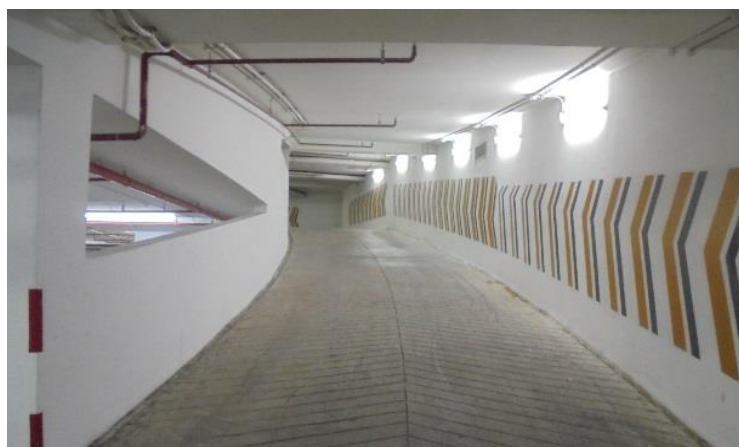
รูปที่ 3 เส้นทางและสัญลักษณ์การจราจรภายในโครงการ

2.จัดระบบการจราจรภายในโครงการให้ชัดเจน รวมถึงการควบคุมการปฏิบัติตามของผู้มาใช้บริการ	-โครงการจัดระบบการจราจรภายในโครงการอย่างชัดเจน โดยกำหนดทิศทางเข้า-ออก พร้อมทั้งติดป้ายสัญลักษณ์จราจรต่างๆ บริเวณเส้นทางสัญจรภายในโครงการ ดังรูปที่ 3

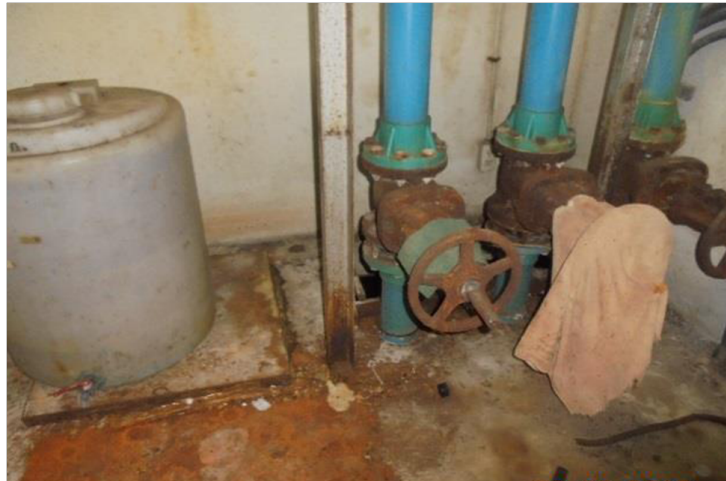
รูปที่ 8 บริเวณจุดติดตั้งระบบบำบัดน้ำเสียของโครงการ

โครงการจัดให้มีระบบบำบัดน้ำเสียรวม จำนวน 1 ชุด ตั้งอยู่ใต้ดินบริเวณทางวิ่งรถยนต์ใกล้กับอาคาร 1 เป็นระบบบำบัดน้ำเสียแบบตะกอนเร่ง ชนิดยี่ดหระยะเวลาเต็มอากาศ ออกแบบให้สามารถรองรับน้ำเสียได้ 269 ลูกบาศก์เมตร/วัน โดยน้ำเสียจากส่วน Grease Trap ที่อยู่ในบ่อสูบน้ำเสีย 5-7 จะไหลเข้าสู่บ่อดักไขมันก่อนที่จะไหลเข้าสู่บ่อเกรอะ จากนั้นน้ำเสียทั้งหมดจะไหลไปยังบ่อปรับสภาพน้ำและจะถูกสูบเข้าสู่บ่อเติมอากาศ โดยน้ำเสียที่ผ่านการเติมอากาศแล้วจะไหลเข้าสู่บ่อดักตะกอน เพื่อแยกตะกอนจุลินทรีย์ออกจากส่วนที่เป็นน้ำใส ซึ่งตะกอนที่ตกลงสู่ก้นบ่อดักตะกอนจะไหลเข้าสู่บ่อดักตะกอนโดยจากนั้นตะกอนส่วนหนึ่งจะถูกสูบกลับเข้าสู่บ่อเติมอากาศทันที สำหรับตะกอนที่เหลือจะถูกสูบเข้าสู่บ่อดักตะกอนส่วนเกิน โดยโครงการจะติดต่อให้รถสูบล้างปฏิภณของเทศบาลเมืองหัวหินมาสูบน้ำไปกำจัดต่อไป สำหรับน้ำใสจากบ่อดักตะกอนจะไหลผ่าน Weir เข้าสู่บ่อเติมคลอรีน เพื่อฆ่าเชื้อโรค และไหลเข้าสู่บ่อดักน้ำ จากนั้นจะถูกนำไปใช้รดน้ำต้นไม้ สำหรับน้ำที่ส่วนที่เหลือจะระบายออกสู่ท่อระบายน้ำริมถนนเพชรเกษม และเข้าสู่ระบบระบายน้ำเสียรวม ระยะที่ 2 ของเทศบาลเมืองหัวหินต่อไป

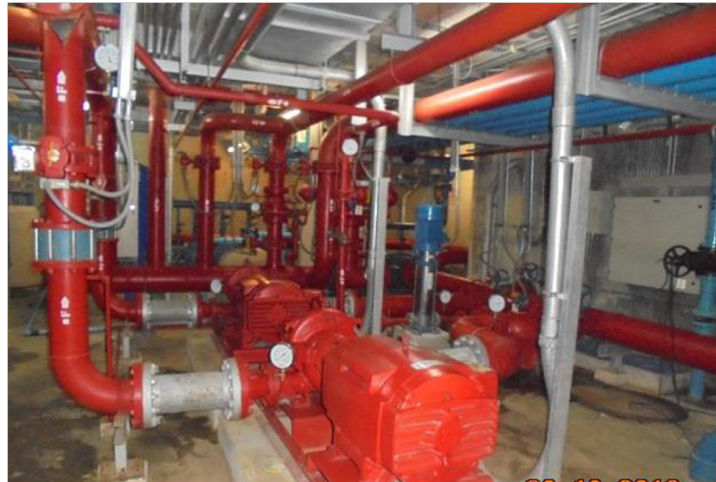
รูปที่ 20 ระบบป้องกันอัคคีภัย ท่อยืน (STAND PIPE) และเครื่องสูบน้ำดับเพลิง (FIRE PUMP)

(1) ระบบท่อยืน ประกอบด้วย ท่อยืน (Stand Pipe) ขนาดเส้นผ่านศูนย์กลาง 6 นิ้ว จำนวน 1 ท่อ โดยจะรับน้ำดับเพลิงจากถังเก็บน้ำเพื่อการดับเพลิง ซึ่งจะติดตั้งเครื่องสูบน้ำดับเพลิง ชนิดขับเคลื่อนด้วยเครื่องยนต์ดีเซลจำนวน 1 เครื่อง และเครื่องสูบน้ำช่วยดับเพลิงจำนวน 1 เครื่อง ซึ่งนอกจากจะจ่ายน้ำดับเพลิงให้อาคาร 1 แล้ว จะสูบน้ำดับเพลิงไปตามท่อดับเพลิงสำหรับทุกอาคาร

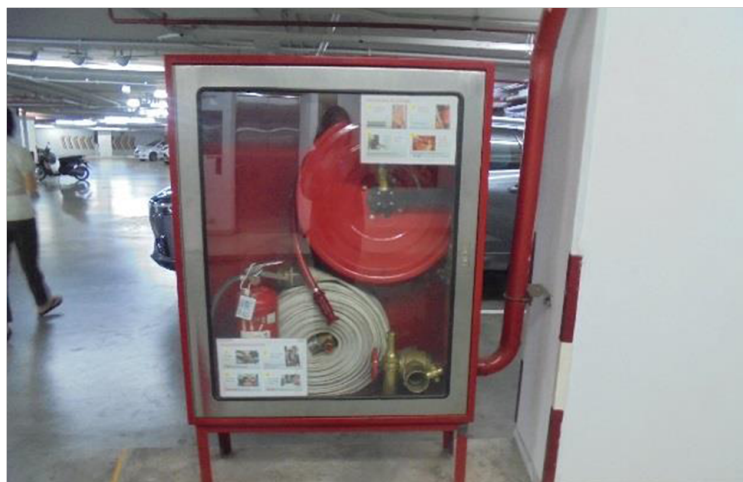
รูปที่ 21 ตู้สายฉีดน้ำดับเพลิงพร้อมอุปกรณ์

(2) ตู้เก็บสายฉีดน้ำดับเพลิงพร้อมอุปกรณ์ (Fire Hose Cabinet : FHC) ประกอบด้วย สบฉีดน้ำดับเพลิง, หัวต่อสายฉีดน้ำดับเพลิงชนิดหัวต่อสวมเร็วและถังดับเพลิงเคมีแบบมือถือ โดยจะติดตั้งภายในอาคารแบบ I

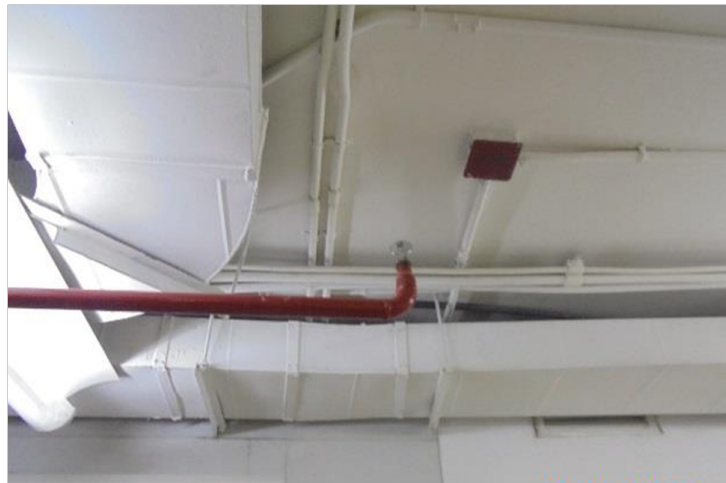
รูปที่ 23 ระบบดับเพลิงอัตโนมัติ (SPRINKLER SYSTEM)

(3) ระบบดับเพลิงอัตโนมัติ (Sprinkler System) จะติดตั้งไว้ทุกชั้นของอาคาร I ประกอบด้วย ที่จอดรถ โถงบันไดห้องครัว สำนักงาน ห้องจัดเลี้ยง สปา และห้องพัก รวมถึงบริเวณทางเดินทั่วอาคาร ซึ่งเป็นระบบท่อเปียกสามารถทำงานได้ด้วยตัวเองทันทีเมื่อเกิดเพลิงไหม้

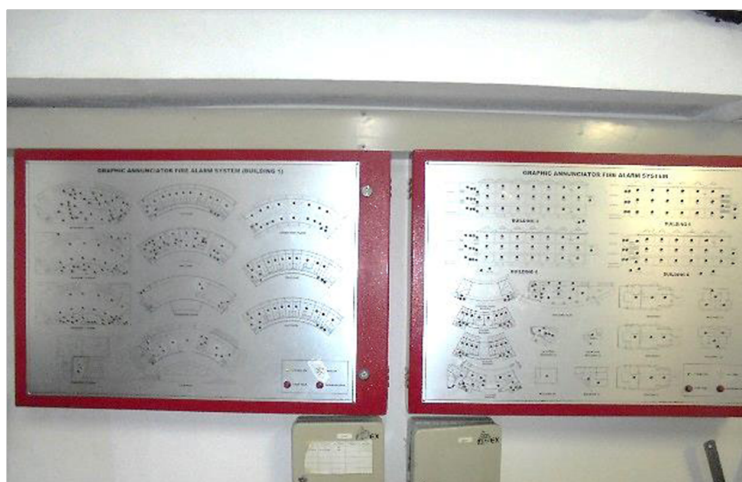
รูปที่ 27 FIRE ALARM CONTROL PANEL: FCP

(1) แผงควบคุม (Fire Alarm Control Panel : FCP) ทำหน้าที่เป็นจุดศูนย์รวมการรับ-ส่งสัญญาณตรวจรับ โดยเมื่ออุปกรณ์ชุดแจ้งเหตุที่ติดตั้งไว้เริ่มทำงานจะส่งสัญญาณไปยังแผงควบคุมเพื่อให้เจ้าหน้าที่ในห้องควบคุมตรวจสอบ

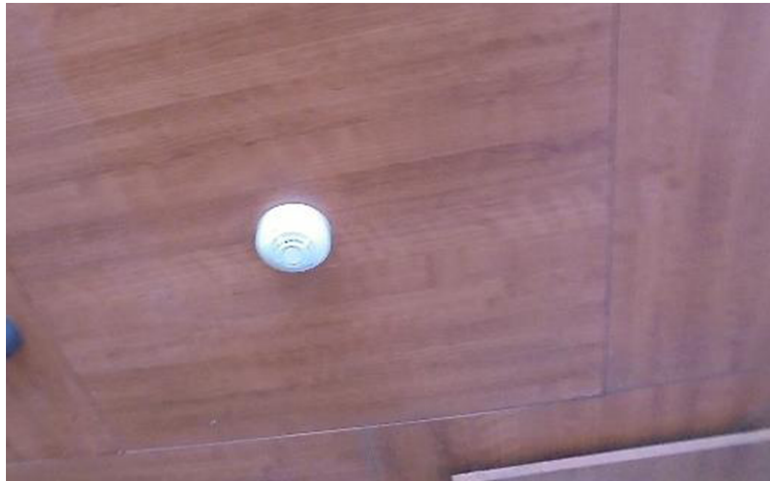
รูปที่ 28 เครื่องตรวจจับควัน (SMOKE DETECTOR)

(2) เครื่องตรวจจับควัน (Smoke Detector) เป็นเครื่องตรวจจับความร้อนกลุ่มควันที่เกิดจากเพลิงไหม้ภายในอาคารจะส่งสัญญาณไปยังแผงควบคุมเพื่อให้เจ้าหน้าที่ในห้องควบคุมตรวจสอบ

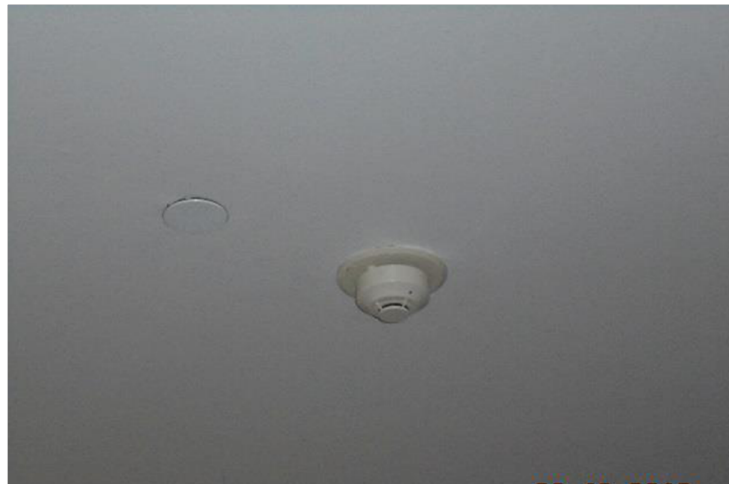
รูปที่ 29 เครื่องตรวจจับความร้อน (HEAT DETECTOR)

(3) เครื่องตรวจจับความร้อน (Heat Detector) เป็นเครื่องตรวจจับอุณหภูมิความร้อนที่เกิดจากเพลิงไหม้ภายในอาคารจะส่งสัญญาณไปยังแผงควบคุมเพื่อให้เจ้าหน้าที่ในห้องควบคุมตรวจสอบ

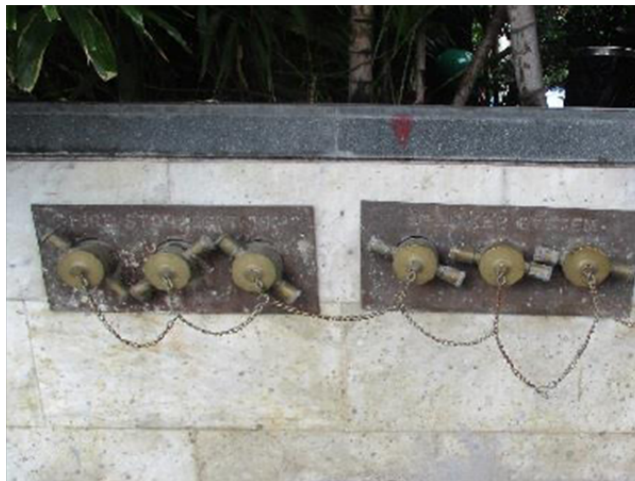
ระหว่างเดือนกรกฎาคม 2568 - เดือนธันวาคม 2568 ได้ดำเนินการตรวจสอบอุปกรณ์ดับเพลิงของโครงการโดยพิจารณาสภาพของอุปกรณ์ พบว่าสภาพพร้อมใช้งานมีการตรวจเช็คสารเคมีทุกเดือน หัวรับน้ำดับเพลิง สภาพพร้อมใช้งานและเข้าถึงได้สะดวก ดังรูป ประกอบกับทางโครงการมีกาจัดฝึกอบรมดับเพลิง และการซ้อมหนีไฟเป็นประจำ ดังภาคผนวกที่

รูปแสดง หัวรับน้ำดับเพลิง สภาพพร้อมใช้งาน และเข้าถึงได้สะดวก

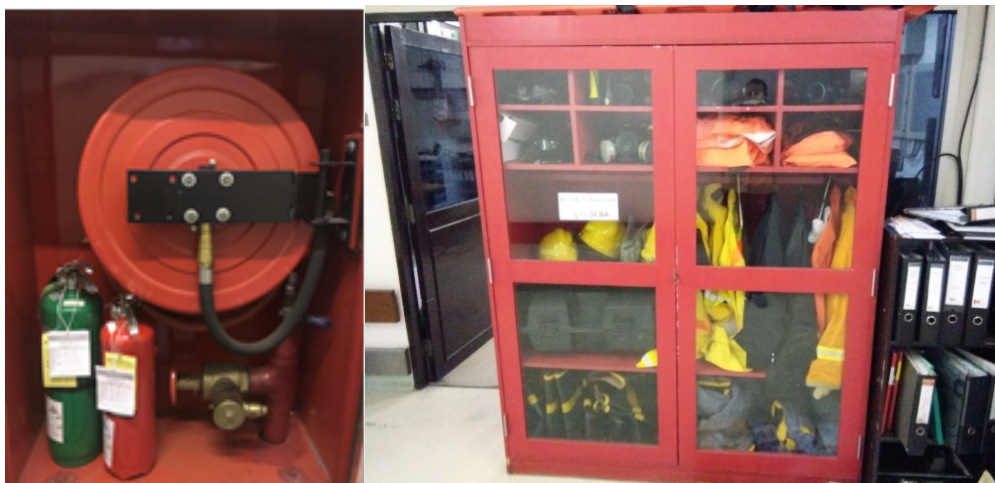
สายฉีดน้ำดับเพลิงและตู้เก็บสายฉีดน้ำดับเพลิง มีสภาพพร้อมใช้งาน

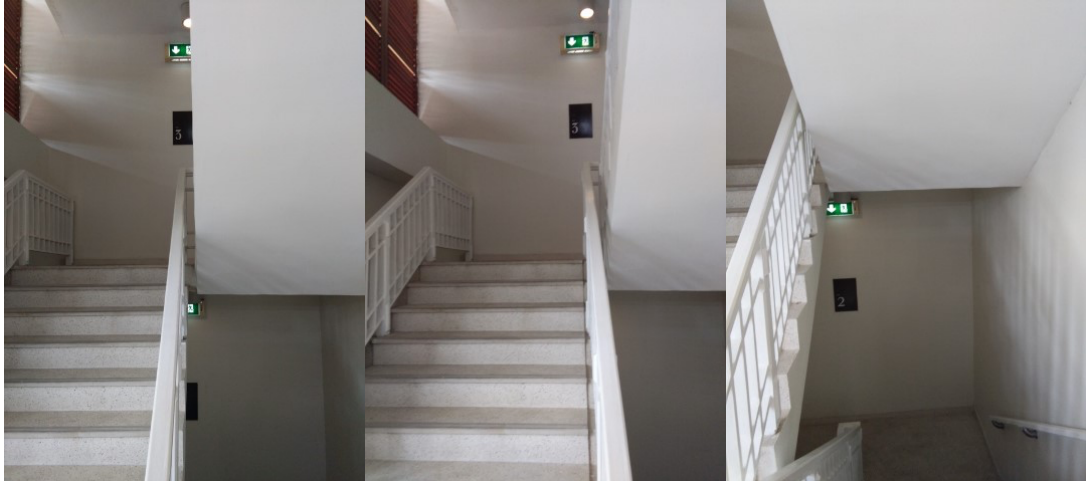
รูปแสดง บันไดหนีไฟและเส้นทางหนีไฟ

ระหว่างเดือนกรกฎาคม 2568 - เดือนธันวาคม 2568 ได้ดำเนินการตรวจสอบบันไดหนีไฟและเส้นทางหนีไฟของโครงการโดยพิจารณาสภาพพร้อมใช้งานและไม่มีสิ่งกีดขวางพบว่าบันไดหนีไฟและเส้นทางหนีไฟมีสภาพพร้อมใช้งานและไม่มีสิ่งกีดขวางเป็นประจำ ดังรูป
