สำเนาหนังสือเห็นชอบรายงานการวิเคราะห์ผลกระทบสิ่งแวดล้อม

เรื่อง ผลการพิจารณารายงานการวิเคราะห์ผลกระทบสิ่งแวดล้อมโครงการพรว รีสอร์ท แอนด์
สปา หัวหิน

วันที่ 25 กรกฎาคม 2568
สถานที่ ระบบบำบัดน้ำเสีย Intercontinental Huahin Resort : Beach Wing
33/ 33 Petchkasem Road, Huahin, Prachuabkhirikhan 77110
วันที่ตรวจ วันที่ 14 มิถุนายน 2568 / เวลา 14 : 40 น.
ตรวจโดย เจ้าหน้าที่บริษัท วนาดอล จำกัด

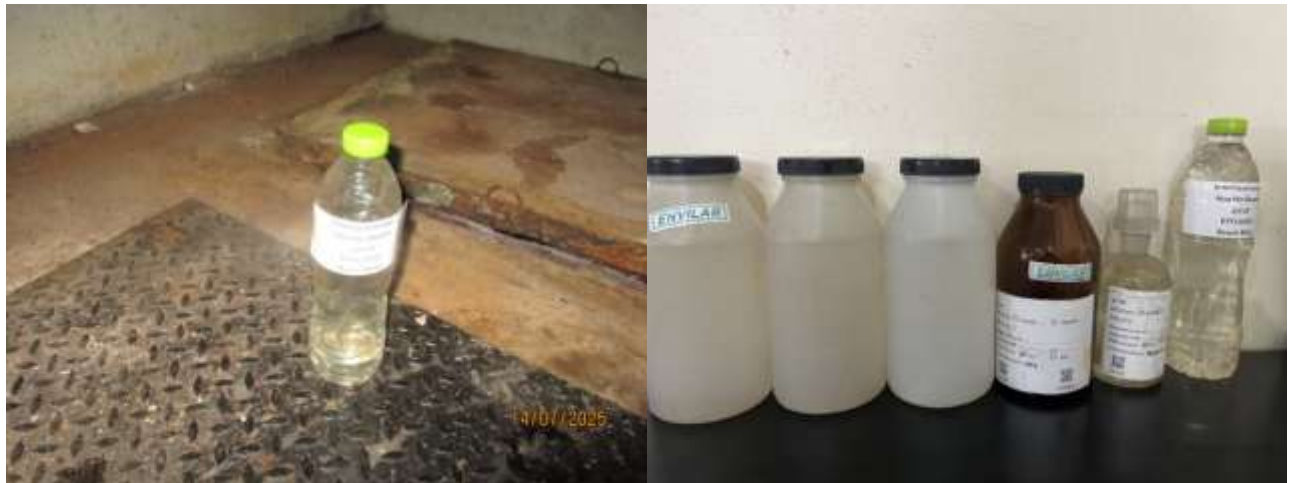
Beach Wing Effluent Sample
INTERCONTINENTAL HUAHIN RESORT (BEACH WING)
On the 14th of July 2025

น้ำทิ้งที่ผ่านการบำบัดมีลักษณะค่อนข้างใส มีตะกอนแขวนลอยปะปนเล็กน้อย และน้ำทิ้งมีคุณลักษณะอยู่ในมาตรฐานน้ำทิ้ง
สำหรับอาคารประเภท ข.

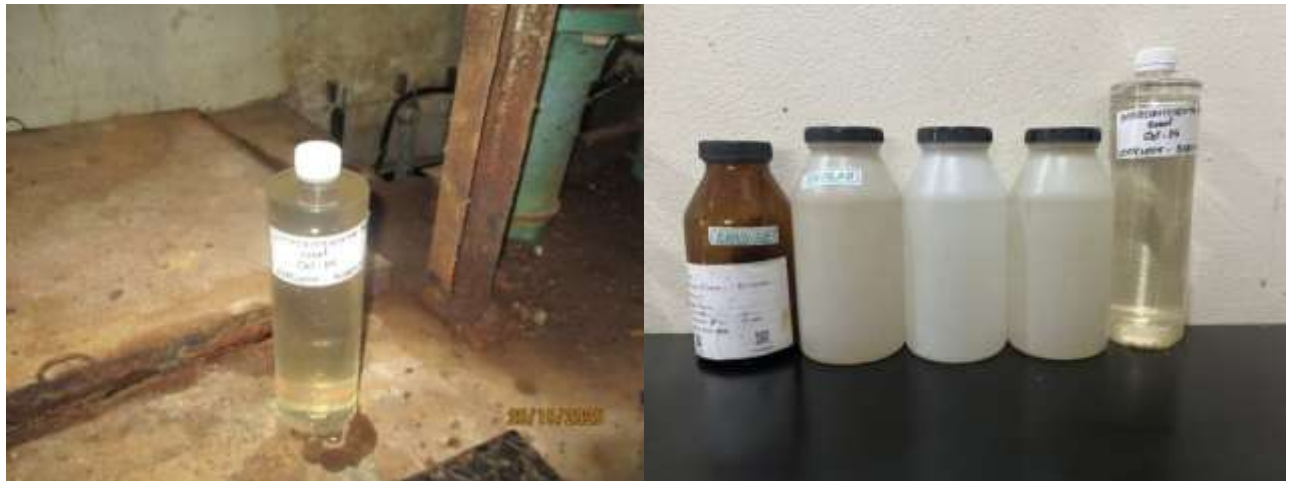
Beach Wing Effluent Sample
INTERCONTINENTAL HUAHIN RESORT (BEACH WING)
On the 20th of October 2025

น้ำทิ้งที่ผ่านการบำบัดมีลักษณะค่อนข้างใส มีตะกอนแขวนลอยปะปน และน้ำทิ้งมีคุณลักษณะอยู่ในมาตรฐานน้ำทิ้งสำหรับอาคารประเภท ข.

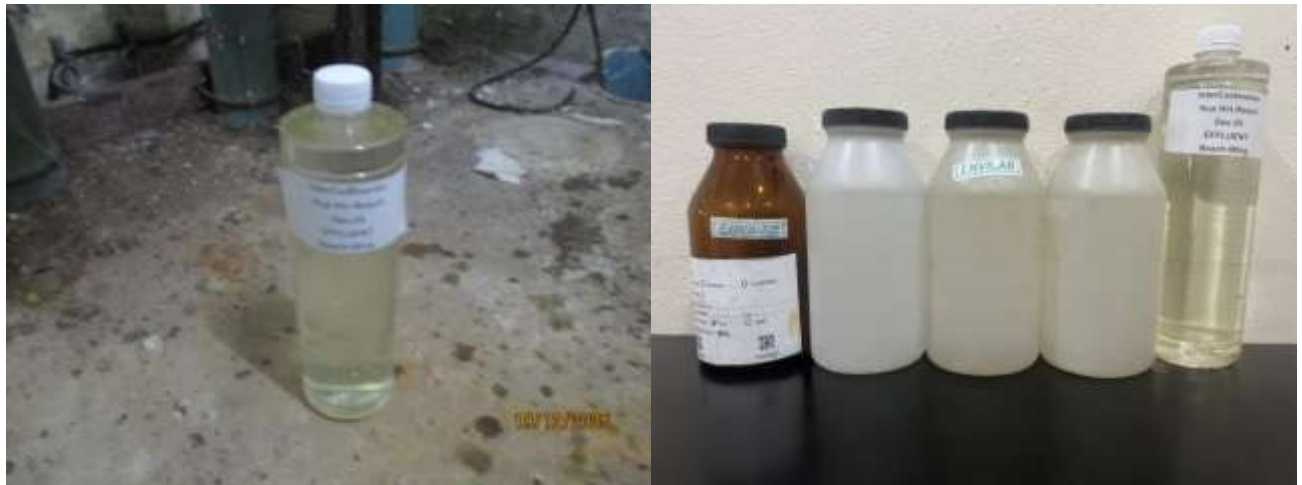
Beach Wing Effluent Sample
INTERCONTINENTAL HUAHIN RESORT (BEACH WING)
On the 19th of December 2025

น้ำทิ้งที่ผ่านการบำบัดมีลักษณะสมบัติ สี มีตะกอนแขวนลอยปะปนเล็กน้อย และน้ำทิ้งมีคุณลักษณะอยู่ในมาตรฐานน้ำทิ้ง
สำหรับอาคารประเภท ข.

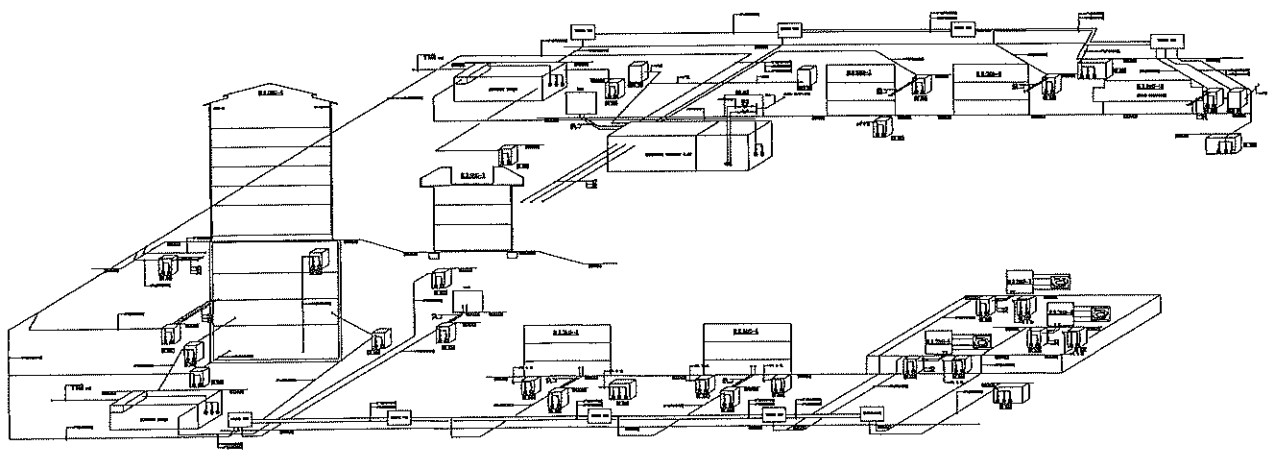
The diagram illustrates the wastewater treatment process. It begins with a 'SEWAGE COLLECTION TANK' (10' x 12' x 12') which feeds into a 'CLARIFIER' (10' x 12' x 12'). The clarifier's underflow goes to a 'SLUDGE TANK' (10' x 12' x 12'). The overflow from the clarifier goes to a 'SEQUENCE AERATION TANK' (10' x 12' x 12'). The effluent from the aeration tank goes to an 'EFFLUENT TANK' (10' x 12' x 12'). The diagram also shows a 'TRANSFER ROOM' (10' x 12' x 12') and a 'PUMP ROOM' (10' x 12' x 12'). Various pipes and valves are labeled, including 'PUMP ROOM', 'TRANSFER ROOM', 'EFFLUENT TANK', 'SEQUENCE AERATION TANK', 'CLARIFIER', 'SLUDGE TANK', and 'SEWAGE COLLECTION TANK'. Dimensions are provided for each tank and the overall layout.

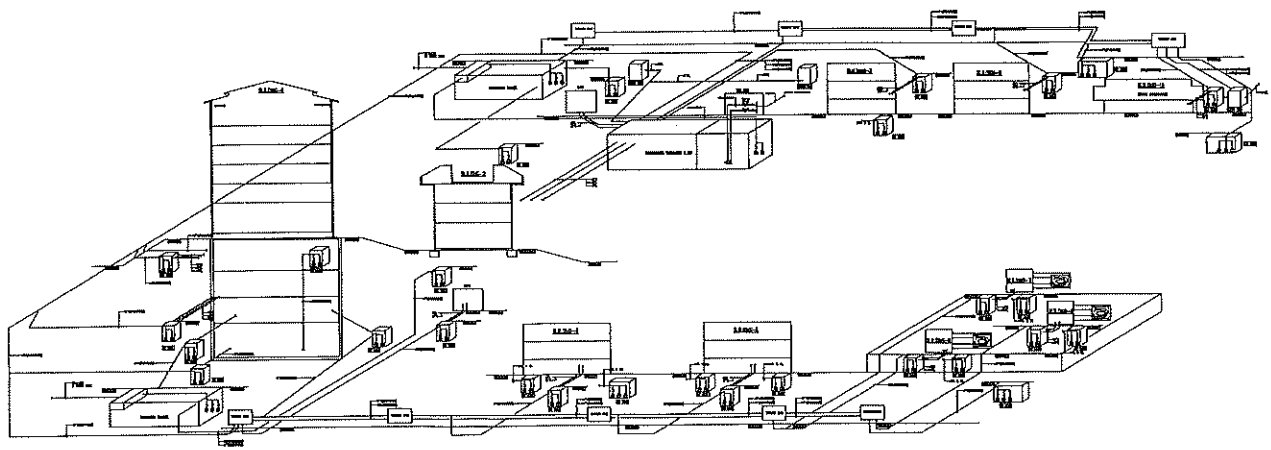
The diagram illustrates the layout of a sewage treatment plant with several key components and dimensions:
