## บทที่ 2

### ผลการปฏิบัติตามมาตรการป้องกันและแก้ไขผลกระทบสิ่งแวดล้อม และมาตรการติดตามตรวจสอบผลกระทบสิ่งแวดล้อม

**ตารางที่ 2-1** มาตรการป้องกันและแก้ไขผลกระทบสิ่งแวดล้อม โครงการผลิตเหล็กทุบขึ้นรูป (ส่วนขยาย ครั้งที่ 1) บริษัท ไอที พอร์จิง (ประเทศไทย) จำกัด (ระยะดำเนินการ)

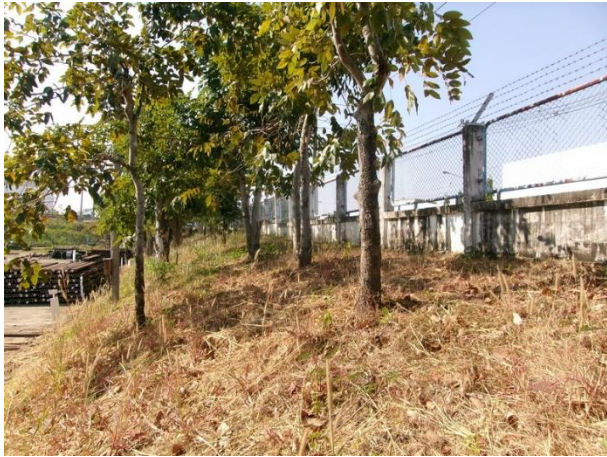
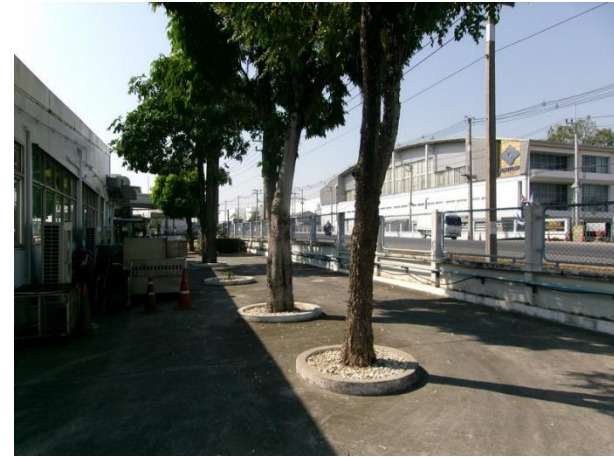
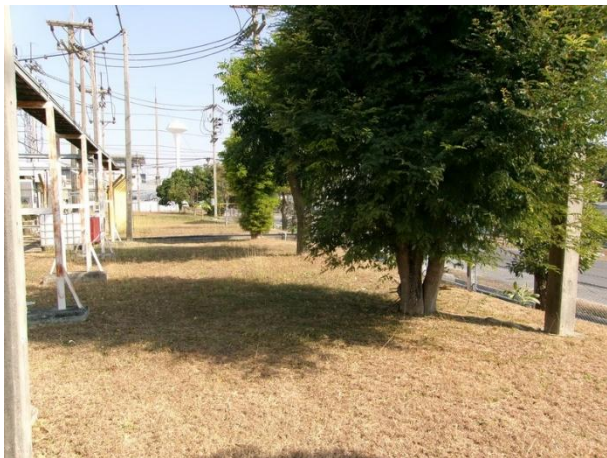
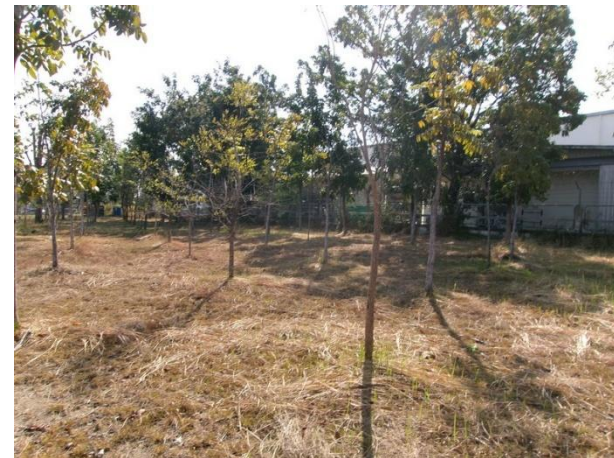
รูปที่ 2-4 การปลูกต้นไม้ยืนต้นบริเวณรั้วรอบโครงการ Zone A, B, C, D

- ปลุกไม้ยืนต้นบริเวณริมรั้วโครงการ เพื่อเป็นแนวป้องกันฝุ่นละอองและเสียงดัง ซึ่งอาจก่อให้เกิดการรบกวนต่อโรงงานข้างเคียงหรือชุมชนที่อยู่ใกล้เคียงหรือชุมชนที่อยู่ใกล้โครงการ	- โครงการปลูกไม้ยืนต้นบริเวณริมรั้วโครงการเพื่อเป็นแนวป้องกันฝุ่นละอองและเสียงดัง ซึ่งอาจก่อให้เกิดการรบกวนต่อโรงงานข้างเคียงหรือชุมชนที่อยู่ใกล้เคียงโครงการ	-	รูปที่ 2-4

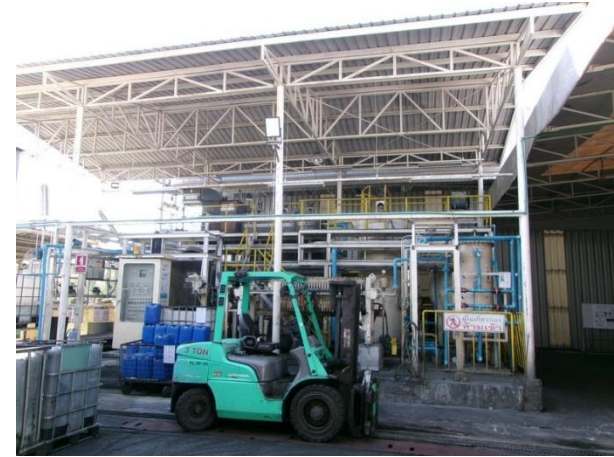
รูปที่ 2-5 ระบบบำบัดน้ำเสียทางเคมี

ผลกระทบสิ่งแวดล้อม	มาตรการป้องกันและแก้ไขผลกระทบสิ่งแวดล้อม	รายละเอียดการปฏิบัติตามมาตรการ และ ประสิทธิภาพของการดำเนินการ	ปัญหา อุปสรรค การแก้ไข	เอกสารอ้างอิง
<b>4. คุณภาพน้ำ</b>	- ติดตั้งระบบบำบัดน้ำเสียทางเคมี ความสามารถในการบำบัดน้ำเสีย 15 ลูกบาศก์เมตร/วัน ที่มีประสิทธิภาพและมีความเพียงพอในการบำบัดน้ำเสียจากกิจกรรมการผลิตและควบคุมให้คุณลักษณะของน้ำทิ้งที่ระบายออกจากโรงงานมีค่าเป็นไปตามเกณฑ์ที่เขตประกอบการอุตสาหกรรมสยามอีสเทิร์นอินดัสเตรียลพาร์ค กำหนดก่อนระบายเข้าสู่ระบบบำบัดน้ำเสียส่วนกลางของเขตประกอบการฯ ต่อไป	- โครงการติดตั้งระบบบำบัดน้ำเสียทางเคมี ความสามารถในการบำบัดน้ำเสีย 15 ลูกบาศก์เมตร/วัน ที่มีประสิทธิภาพและมีความเพียงพอในการบำบัดน้ำเสียจากกิจกรรมการผลิตและควบคุมให้คุณลักษณะของน้ำทิ้งที่ระบายออกจากโรงงานมีค่าเป็นไปตามเกณฑ์ที่เขตประกอบการอุตสาหกรรมสยามอีสเทิร์นอินดัสเตรียลพาร์ค กำหนดก่อนระบายเข้าสู่ระบบบำบัดน้ำเสียส่วนกลางของเขตประกอบการฯ ต่อไป ซึ่งดำเนินการเก็บตัวอย่างและวิเคราะห์น้ำทิ้งโดย Eastern Thai Consulting 1992 Co., Ltd. ทุกเดือน	-	รูปที่ 2-5 ภาคผนวก 2-19

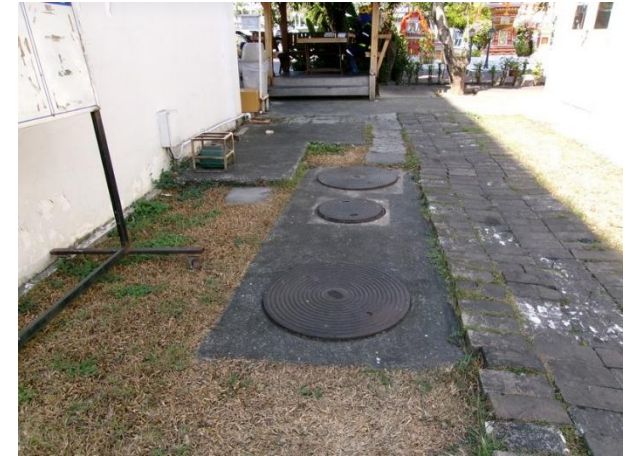
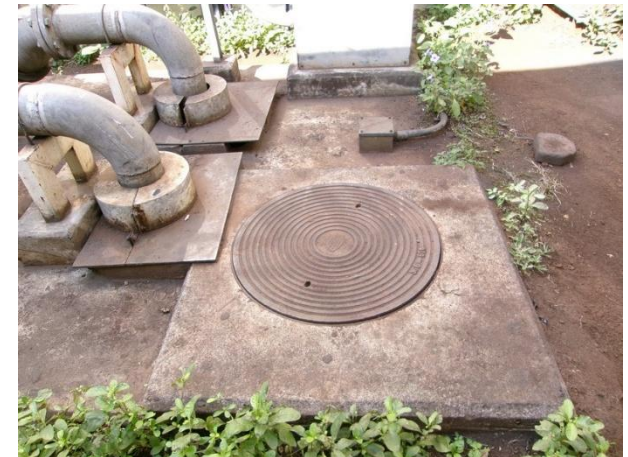
รูปที่ 2-6 ถังบำบัดน้ำเสียสำเร็จรูป

- ติดตั้งถังบำบัดน้ำเสียสำเร็จรูป จำนวน 10 ชุด ที่มีประสิทธิภาพและมีความเพียงพอในการบำบัดน้ำเสียจากกิจกรรมการใช้น้ำของพนักงาน เพื่อควบคุมให้คุณลักษณะของน้ำทิ้งที่ระบายออกจากโรงงานมีค่าเป็นไปตามเกณฑ์ที่เขตประกอบการอุตสาหกรรมสยามอีสเทิร์นอินดัสเตรียลพาร์ค กำหนด ดังนี้ <ul style="list-style-type: none"> <li>ถังบำบัดน้ำเสียสำเร็จรูป ขนาด 10 ลูกบาศก์เมตร/วัน จำนวน 2 ชุด ระบายน้ำเสียจากโรงอาหารและห้องอาบน้ำ</li> <li>ถังบำบัดน้ำเสียสำเร็จรูป ขนาด 6 และ 3 ลูกบาศก์เมตร/วัน ระบายน้ำเสียจากห้องน้ำ-ห้องส้วมโรงทุบขึ้นรูป 1</li> <li>ถังบำบัดน้ำเสียสำเร็จรูป ขนาด 5 ลูกบาศก์เมตร/วัน จำนวน 2 ชุด ระบายน้ำเสียจากห้องน้ำ-ห้องส้วมโรงทุบขึ้นรูป 2</li> <li>ถังบำบัดน้ำเสียสำเร็จรูป ขนาด 3 ลูกบาศก์เมตร/วัน</li> </ul>	- โครงการดำเนินการติดตั้งถังบำบัดน้ำเสียสำเร็จรูป แล้ว ยกเว้นถังบำบัดน้ำเสียสำเร็จรูป ขนาด 5 ลูกบาศก์เมตร/วัน จำนวน 2 ชุด ระบายน้ำเสียจากห้องน้ำ-ห้องส้วมโรงทุบขึ้นรูป 2 เนื่องจากยังไม่ได้ดำเนินการก่อสร้างโรงทุบขึ้นรูปอาคาร 2	-	รูปที่ 2-6

รับน้ำเสียจากห้องน้ำ-ห้องส้วมส่วนทุบขึ้นรูป 1

รับน้ำเสียจากห้องน้ำ-ห้องส้วมสำนักงาน

รับน้ำเสียจากห้องน้ำ-ห้องส้วมส่วนอบชุบชิ้นงาน

รับน้ำเสียจากห้องน้ำ-ห้องส้วมส่วนตรวจสอบผลิตภัณฑ์

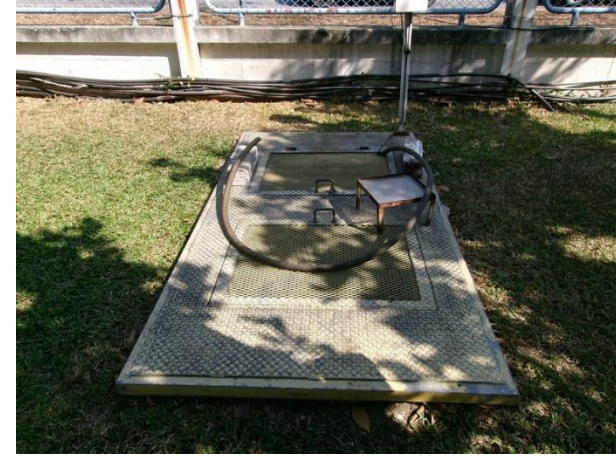
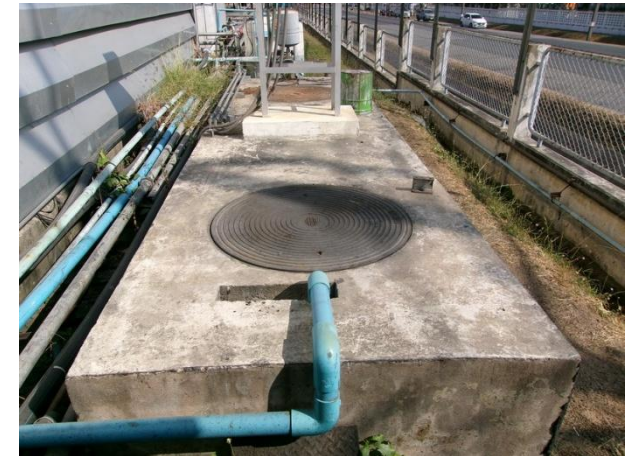
รูปที่ 2-7 บ่อพักน้ำทิ้งภายหลังการบำบัดน้ำเสียภายในโรงงานแล้ว ทั้ง 5 บ่อ

ผลกระทบสิ่งแวดล้อม	มาตรการป้องกันและแก้ไขผลกระทบสิ่งแวดล้อม	รายละเอียดการปฏิบัติตามมาตรการ และ ประสิทธิภาพของการดำเนินการ	ปัญหา อุปสรรค การแก้ไข	เอกสารอ้างอิง
<b>4. คุณภาพน้ำ (ต่อ)</b>	<ul style="list-style-type: none"> <li>จำนวน 2 ชุด รับน้ำเสียจากห้องน้ำ-ห้องส้วม สำนักงาน/โรงแม่พิมพ์</li> <li>ถังบำบัดน้ำเสียสำเร็จรูป ขนาด 2.5 ลูกบาศก์เมตร/วัน จำนวน 1 ชุด รับน้ำเสียจากห้องน้ำ-ห้องส้วมส่วน อบชุบชิ้นงาน</li> <li>ถังบำบัดน้ำเสียสำเร็จรูป ขนาด 3 ลูกบาศก์เมตร/วัน จำนวน 1 ชุด รับน้ำเสียจากห้องน้ำ-ห้องส้วม ตรวจสอบผลิตภัณฑ์</li> </ul>	-	-	-
	<p>- จัดให้มีบ่อพักน้ำทิ้งภายหลังการบำบัดน้ำเสียภายในโรงงาน ก่อนระบายเข้าสู่ระบบท่อเพื่อส่งไปบำบัดต่อยังระบบบำบัด น้ำเสียส่วนกลางของเขตประกอบการอุตสาหกรรม สยามอีส เทิร์นอินดัสเตรียลพาร์ค ดังนี้</p> <ul style="list-style-type: none"> <li>บ่อพักน้ำทิ้ง ขนาด 10 ลูกบาศก์เมตร เพื่อกักเก็บน้ำที่ ผ่านการบำบัดแล้วจากระบบบำบัดน้ำเสียทางเคมี สามารถรองรับน้ำทิ้งได้ประมาณ 1 วัน ก่อนระบาย ไปยัง Sump pit 4 ขนาด 1.2 ลูกบาศก์เมตร</li> <li>บ่อพักน้ำทิ้ง ขนาด 30 ลูกบาศก์เมตร เพื่อกักเก็บน้ำที่ ผ่านการบำบัดแล้วจากโรงอาหาร ห้องอาบน้ำ ห้องน้ำ- ห้องส้วมโรงทุบขึ้นรูป 1 และโรงทุบขึ้นรูป 2 สามารถ รองรับน้ำทิ้งได้ประมาณ 1 วัน ก่อนระบายไปยัง Sump pit 1 ขนาด 1.5 ลูกบาศก์เมตร</li> <li>Sump pit 2 ขนาด 1.5 ลูกบาศก์เมตร เพื่อรับการ ระบายน้ำที่ผ่านการบำบัดแล้วจากห้องน้ำ-ห้องส้วม</li> </ul>	- โครงการดำเนินการติดตั้งบ่อพักน้ำทิ้งภายหลังการบำบัดน้ำเสีย ภายในโรงงานแล้ว ทั้ง 5 บ่อ	-	รูปที่ 2-7

บ่อพักน้ำทิ้ง (ก่อนระบายไปยัง Sump pit 1)

Sump pit 2

Cooling water return pit 5

บ่อพักน้ำทิ้ง (ก่อนระบายไปยัง Sump pit 4)

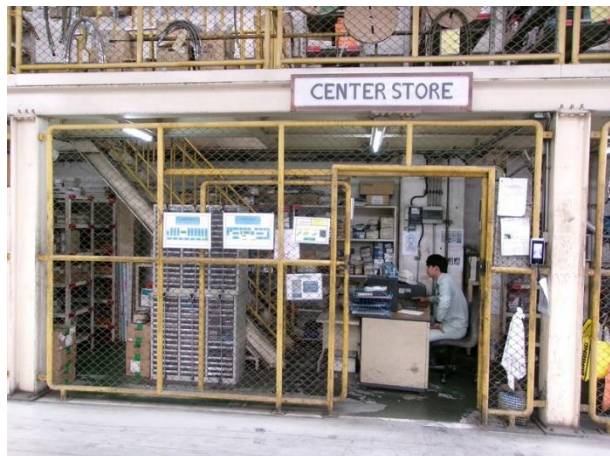
รูปที่ 2-8 อะไหล่หรืออุปกรณ์/เครื่องมือที่ใช้ในระบบบำบัดน้ำเสียสำรอง

<ul style="list-style-type: none"> <li>- จัดเตรียมอะไหล่หรืออุปกรณ์/เครื่องมือที่ใช้ในระบบบำบัดน้ำเสียสำรองไว้ตลอด เวลาเพื่อให้สามารถดำเนินการแก้ไขซ่อมแซมหรือเปลี่ยนใหม่ได้ทันทีเมื่อพบอุปกรณ์หรือเครื่องมือมีการชำรุดเสียหาย</li> </ul>	<ul style="list-style-type: none"> <li>- โครงการได้จัดเตรียมอะไหล่หรืออุปกรณ์/เครื่องมือที่ใช้ในระบบบำบัดน้ำเสียสำรองไว้ตลอด เวลาเพื่อให้สามารถดำเนินการแก้ไขซ่อมแซมหรือเปลี่ยนใหม่ได้ทันทีเมื่อพบอุปกรณ์หรือเครื่องมือมีการชำรุดเสียหาย</li> </ul>	-	รูปที่ 2-8

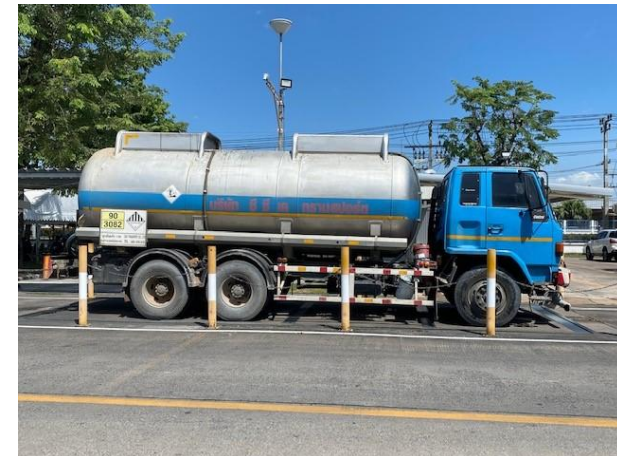
รูปที่ 2-11 การตรวจประเมินผู้รับกำจัดของเสีย

5. การจัดการของเสีย (ต่อ)	- จัดให้มีทีมงานและทำการตรวจประเมินผู้รับกำจัดของเสีย ทุกรายก่อนเลือกใช้บริการ โดยให้คำนึงถึงการจัดการของ เสียให้เป็นไปตามหลักวิชาการ รวมถึงกำกับการขนส่งด้วย ระบบ Manifest เพื่อควบคุมการส่งของเสียถึงปลายทาง ตามที่ได้รับแจ้งไว้กับโครงการ รวมถึงการสุ่มตรวจ ระหว่างใช้บริการ เพื่อตรวจสอบการดำเนินการจัดการของ เสียที่รับไปจากโครงการ	- จัดให้มีทีมงานและทำการตรวจประเมินผู้รับกำจัดของเสียทุกรายก่อน เลือกใช้บริการ ด้วย Audit Check List for Waste Disposal	-	รูปที่ 2-11

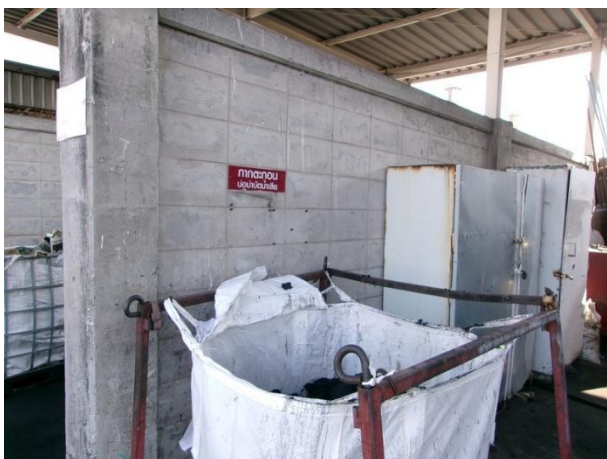
รูปที่ 2-16 สเกล (Scale) และฝุ่นจากระบบบำบัดมลพิษทางอากาศแบบ Cyclone ในพื้นที่เก็บเศษเหล็ก

สเกล (Scale)

ฝุ่นจากระบบบำบัดมลพิษทางอากาศแบบ Cyclone

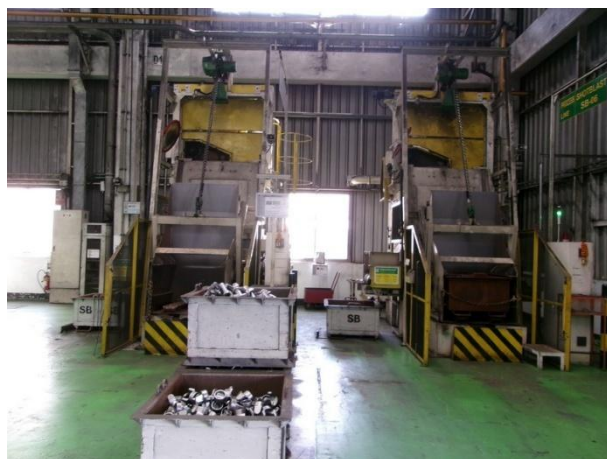
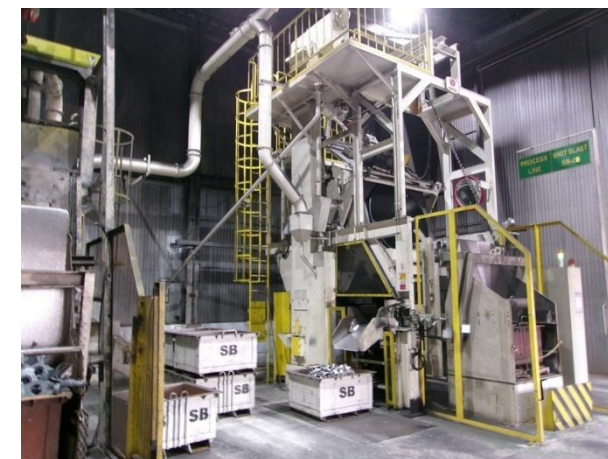
รูปที่ 2-34 ชั้นพักชิ้นงานในการลำเลียงเหล็กที่ร้อนของสายพานลำเลียงที่ไหลเข้าสู่ห้องอบให้ความร้อน

รูปที่ 2-35 ฐานรองเพื่อลดความสูงของรางลำเลียงชิ้นงานที่ออกจากขั้นตอนการผลิตลงสู่กระบะเหล็กรองรับชิ้นงาน
