### บทที่ 3

#### ผลการติดตามตรวจสอบคุณภาพสิ่งแวดล้อม

บริษัท ซี.อี.เอ็ม เทคโนโลยี (ไทยแลนด์) จำกัด ได้ทำการสรุปผลการติดตามตรวจสอบคุณภาพสิ่งแวดล้อมของ โครงการ 59 HERITAGE (ส่วนขยาย) (ระยะเปิดดำเนินการ) ประจำปีเดือนกรกฎาคม-ธันวาคม 2568 ตามที่ได้เสนอในรายงานการวิเคราะห์ผลกระทบสิ่งแวดล้อม ตามมาตรการป้องกันและแก้ไขผลกระทบสิ่งแวดล้อม และมาตรการติดตามตรวจสอบผลกระทบสิ่งแวดล้อมที่คณะกรรมการผู้ชำนาญการพิจารณารายงานการวิเคราะห์ผลกระทบสิ่งแวดล้อมด้านโครงการโครงสร้างพื้นฐานและอื่น ๆ เป็นผู้พิจารณาให้ความเห็นชอบซึ่งครอบคลุมปัจจัยทางสิ่งแวดล้อมที่สำคัญคือ

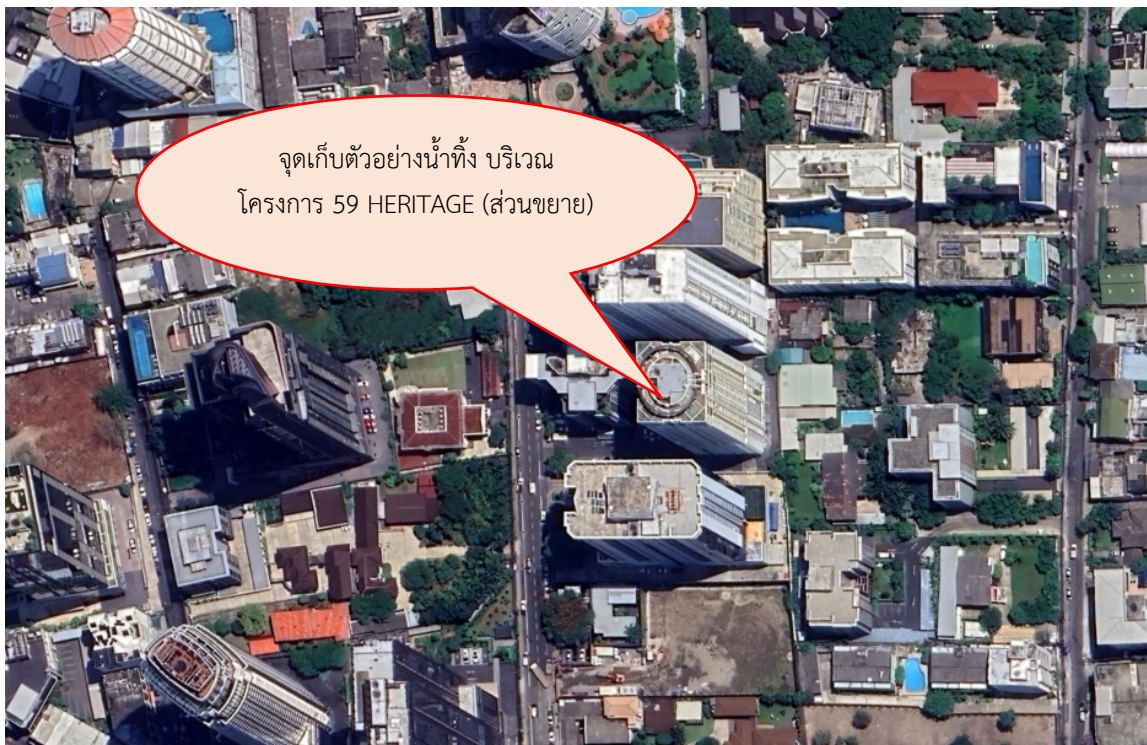
รูปที่ 3.1 แผนที่แสดงจุดเก็บตัวอย่างน้ำทิ้ง

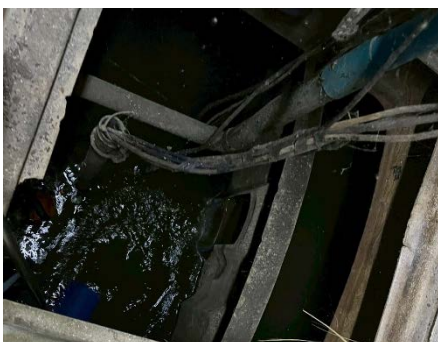
จุดที่ 1 คุณภาพน้ำทิ้งก่อนการบำบัดน้ำเสีย  
 บริเวณบ่อเกรอะ
