รายงานผลการปฏิบัติตามมาตรการป้องกันและแก้ไขผลกระทบสิ่งแวดล้อม
และมาตรการติดตามตรวจสอบผลกระทบสิ่งแวดล้อม
เหมืองแร่หินปูนเพื่ออุตสาหกรรมเคมี
ประทานบัตรที่ 27486/16309 และ 30481/16050

(กรกฎาคม-ธันวาคม 2568)

มกราคม 2569

ฝ่ายสิ่งแวดล้อมโครงการ
การไฟฟ้าฝ่ายผลิตแห่งประเทศไทย
53 หมู่ 2 ถ.เจริญสนิทวงศ์ ต.บางกรวย
อ.บางกรวย จ.นนทบุรี 11130
โทร. 0 2436 0820

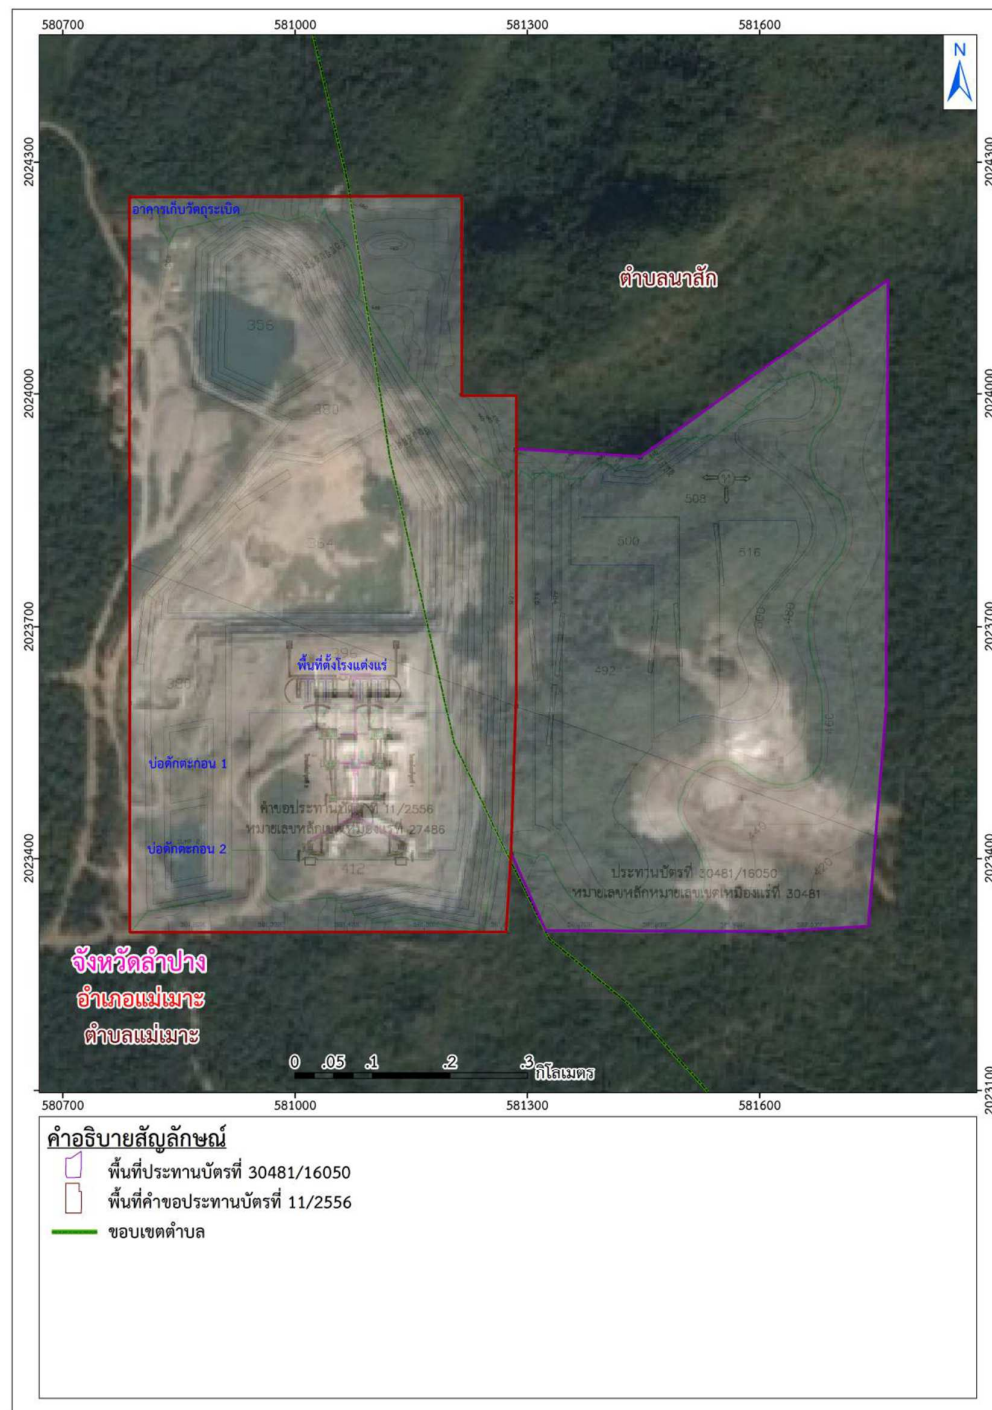
รูปที่ 1-2 ตำแหน่งการใช้ประโยชน์ในเขตพื้นที่โครงการ

9.2 การใช้ประโยชน์พื้นที่โครงการ ประกอบด้วยพื้นที่การทำเหมืองแร่ โรงแต่งแร่ และถนนภายในพื้นที่โครงการ ดังรูปที่ 1-2 โดยมีรายละเอียดของการใช้ประโยชน์พื้นที่แต่ละกิจกรรมตามดังตารางที่ 1-1

พื้นที่การทำเหมืองแร่มีขนาดกว้าง 950 เมตร ยาว 980 เมตร ตามขอบเขตที่แสดงดัง รูปที่ 1-2

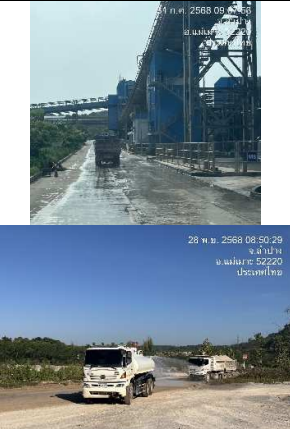
มาตรการป้องกันและแก้ไขผลกระทบสิ่งแวดล้อม	ผลการปฏิบัติตามมาตรการ	ปัญหา อุปสรรค ที่ไม่สามารถปฏิบัติตามมาตรการ และแนวทางแก้ไข	ภาพประกอบมาตรการ
(4) มีรถบรรทุกน้ำคอยฉีดพรมน้ำที่บริเวณพื้นที่หน้าเหมือง เส้นทางลำเลียงขนส่งแร่ บริเวณพื้นที่โรงโม่หิน และลานกองแร่ให้ชุ่มชื้นอยู่เสมอเพื่อป้องกันและลดการฟุ้งกระจายของฝุ่นละออง และจัดให้มีการบันทึกปริมาณการใช้น้ำเป็นรายวัน	มีรถบรรทุกน้ำฉีดพรมน้ำบริเวณพื้นที่ทำเหมือง เส้นทางลำเลียงขนส่งแร่ บริเวณพื้นที่โรงโม่หิน และลานกองแร่ให้ชุ่มชื้นอยู่เสมอ	ไม่มี

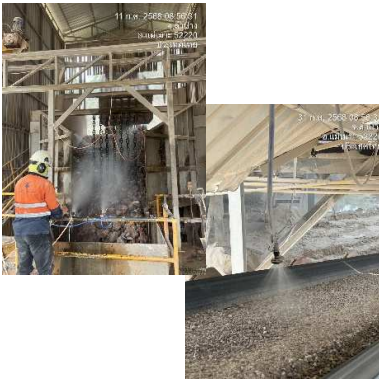
ข. บริเวณโรงโม่หิน (1) มีการฉีดพรมน้ำบริเวณเส้นทางลำเลียงแร่ ในขณะที่เครื่องจักรกลและยานพาหนะทำงานอยู่ เพื่อป้องกันการฟุ้งกระจายของฝุ่น พร้อมทั้งมีการล้างและทำความสะอาด รวมทั้งในบริเวณพื้นที่โรงโม่หินลานเก็บกองแร่ และเส้นทางลำเลียงขนส่งแร่อย่างสม่ำเสมอ	ติดตั้งเครื่องฉีดพ่นน้ำในโรงโม่ และทำการฉีดพรมน้ำตามเส้นทางยานพาหนะอย่างสม่ำเสมอ	ไม่มี

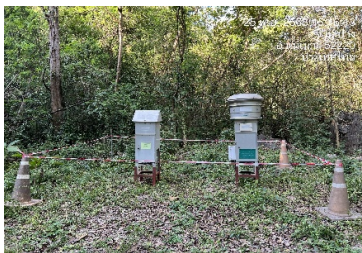
มาตรการป้องกันและแก้ไขผลกระทบ สิ่งแวดล้อม	ผลการปฏิบัติตามมาตรการ	ปัญหา อุปสรรค ที่ไม่สามารถปฏิบัติ ตามมาตรการ และแนวทางแก้ไข	ภาพประกอบมาตรการ
(1) ให้ดำเนินการตรวจวัดปริมาณฝุ่นละออง (TSP และ PM-10) บริเวณสำนักสงฆ์ถ้ำช้างเผือก ปีละ 2 ครั้ง เป็นเวลา 3 วันต่อเนื่องในช่วงเดือน มีนาคม หรือเมษายน และในช่วงเดือนพฤศจิกายน หรือธันวาคม จำนวน 1 ครั้ง	ดำเนินการระหว่างวันที่ 25-27 พ.ย. 2568 เป็นเวลา 3 วันต่อเนื่อง พบว่า TSP และ PM-10 มีค่าอยู่ในเกณฑ์มาตรฐาน รายละเอียดดัง ตารางที่ 3.1-1 และ ภาคผนวก ง-1	ไม่มี

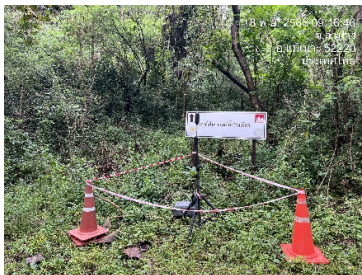
(2) ให้ดำเนินการตรวจวัดระดับความดังเสียง (Lmax และ Leq24hr) บริเวณสำนักสงฆ์ถ้ำช้างเผือก ปีละ 2 ครั้ง เป็นเวลา 3 วันต่อเนื่อง ในช่วงเดือนมีนาคม หรือเมษายน และในช่วงเดือน พฤศจิกายน หรือธันวาคม จำนวน 1 ครั้ง	ดำเนินการตรวจวัดระดับความดังเสียง โดยทั่วไป ระหว่างวันที่ 19-21 พ.ย. 2568 พบว่า ระดับเสียงมีค่าอยู่ในเกณฑ์มาตรฐาน รายละเอียดดัง ตารางที่ 3.2-1 และ ภาคผนวก ง-3	ไม่มี

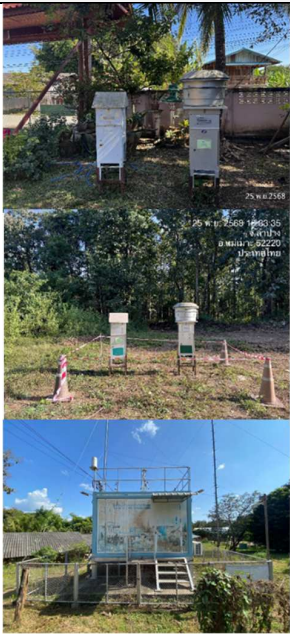
มาตรการติดตามตรวจสอบผลกระทบสิ่งแวดล้อม	ผลการปฏิบัติตามมาตรการ	ปัญหา อุปสรรค ที่ไม่สามารถปฏิบัติตามมาตรการ และแนวทางแก้ไข	ภาพประกอบมาตรการ
1. คุณภาพอากาศ 1.1 ให้ตรวจวัดปริมาณฝุ่นละอองแขวนลอยในบรรยากาศ (TSP) และฝุ่นละอองขนาดเล็กกว่า 10 ไมครอน (PM-10) เฉลี่ยในรอบ 24 ชั่วโมง โดยใช้เครื่อง High Volume Air Sampler จำนวน 5 สถานี ได้แก่ 1. บ้านแม่จาง 2. บ้านช่วงม่วง ตรวจวัดเดือนละครั้ง เป็นเวลา 3 วันต่อเนื่อง 3. บ้านสบป่าด 4. ถ้ำช้างเผือก 5. สำนักสงฆ์ถ้ำอินทร์เนรมิต ตรวจวัดปีละ 2 ครั้ง เป็นเวลา 3 วันต่อเนื่อง ในช่วงเดือน มีนาคมหรือเมษายน จำนวน 1 ครั้ง และในช่วงเดือน พฤศจิกายนหรือธันวาคม จำนวน 1 ครั้ง	ผลการตรวจวัดปริมาณฝุ่นละอองแขวนลอยในบรรยากาศ (TSP) และฝุ่นละอองขนาดเล็กกว่า 10 ไมครอน (PM-10) เฉลี่ยในรอบ 24 ชั่วโมง พบว่ามีค่าอยู่ในเกณฑ์มาตรฐานฯ ตามที่กฎหมายกำหนด รายละเอียดดัง ตารางที่ 3.1-1 และภาคผนวก ง-1	ไม่มี

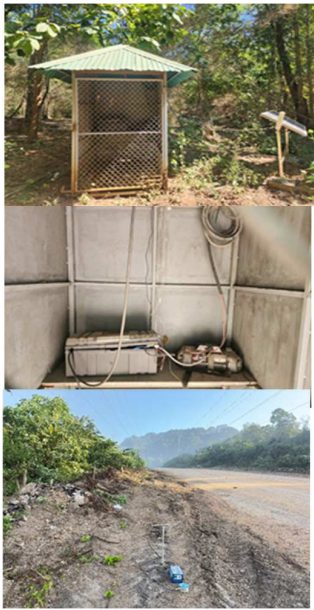
มาตรการติดตามตรวจสอบผลกระทบสิ่งแวดล้อม	ผลการปฏิบัติตามมาตรการ	ปัญหา อุปสรรค ที่ไม่สามารถปฏิบัติตามมาตรการ และแนวทางแก้ไข	ภาพประกอบมาตรการ
3. แรงสั่นสะเทือน ให้ตรวจวัดแรงสั่นสะเทือน และแรงอัดอากาศจากการใช้วัตถุระเบิดของโครงการ จำนวน 4 สถานี ได้แก่ 1. สำนักสงฆ์ถ้ำอินทร์นรมิต 2. แนวสายส่งไฟฟ้า ปีละ 2 ครั้ง ในช่วงเดือนมีนาคมหรือเมษายน จำนวน 1 ครั้ง และในช่วงเดือนพฤศจิกายน หรือ ธันวาคม จำนวน 1 ครั้ง 3. เขิงตอยผาดูป 4. ถ้ำช้างเผือก ตรวจวัดเดือนละครั้ง	ผลการตรวจวัดระดับความสั่นสะเทือน บริเวณจุดตรวจวัดทั้ง 4 สถานี ในช่วงเดือนกรกฎาคม-ธันวาคม 2568 พบว่า มีค่าอยู่ในเกณฑ์มาตรฐานตามที่กฎหมายกำหนด รายละเอียดตั้ง ตารางที่ 3.3-1 และภาคผนวก ง-4	ไม่มี

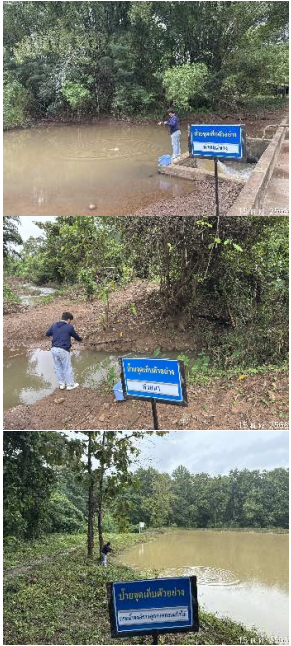
มาตรการติดตามตรวจสอบผลกระทบสิ่งแวดล้อม	ผลการปฏิบัติตามมาตรการ	ปัญหา อุปสรรค ที่ไม่สามารถปฏิบัติตามมาตรการ และแนวทางแก้ไข	ภาพประกอบมาตรการ
4. คุณภาพน้ำ ให้ตรวจวิเคราะห์คุณภาพน้ำผิวดินและน้ำใต้ดิน รวมทั้งให้ทำการติดตามตรวจสอบคุณภาพน้ำ เมื่อสิ้นสุดการทำเหมือง ก่อนจะพัฒนาให้เป็นสระกักเก็บน้ำ โดยวิเคราะห์ค่า pH, Total Suspended Solids, Total Dissolved Solids, Total Hardness, Turbidity, Total Iron, Sulfate, Arsenic, Cadmium และ Lead - น้ำผิวดิน จำนวน 6 สถานี ได้แก่ 1. ห้วยแม่จางบริเวณบ้านสบป่าด 2. ห้วยนาบริเวณบ้านแม่จาง 3. สระน้ำองค์การอุตสาหกรรมป่าไม้ 4. ห้วยดง 5. บ่อดักตะกอน 1 6. บ่อดักตะกอน 2 ตรวจวัดปีละ 2 ครั้ง ในช่วงเดือนเมษายนหรือพฤษภาคม จำนวน 1 ครั้ง และในช่วงเดือนตุลาคมหรือพฤศจิกายน จำนวน 1 ครั้ง	ตรวจวัดคุณภาพน้ำผิวดินในวันที่ 15 ต.ค. 2568 พบว่า ทุกดัชนีตรวจวัดมีค่าอยู่ในเกณฑ์มาตรฐานตามที่กฎหมาย กำหนดรายละเอียดผลการตรวจวัด ดังตารางที่ 3.4-1 และภาคผนวก ง-5	ไม่มี

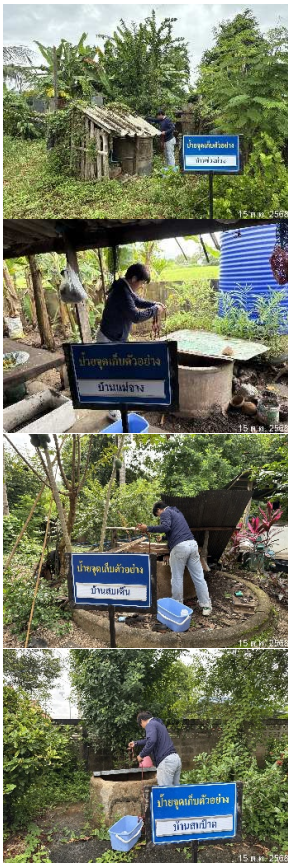
มาตรการติดตามตรวจสอบผลกระทบสิ่งแวดล้อม	ผลการปฏิบัติตามมาตรการ	ปัญหา อุปสรรค ที่ไม่สามารถปฏิบัติตามมาตรการ และแนวทางแก้ไข	ภาพประกอบมาตรการ
<p>- น้ำใต้ดิน จำนวน 5 สถานี ได้แก่</p> <ol style="list-style-type: none"> 1. บ่อบาดาลบ้านช่วงม่วง 2. บ่อบาดาลบ้านแม่จาง 3. บ่อบาดาลบ้านสบเตี๊น 4. บ่อบาดาลบ้านสบป่าด 5. บ่อบาดาลบ้านสบเมาะ <p>ตรวจวัดปีละ 2 ครั้ง ในช่วงเดือนเมษายนหรือพฤษภาคม จำนวน 1 ครั้ง และในช่วงเดือนตุลาคมหรือพฤศจิกายน จำนวน 1 ครั้ง</p>	<p>ตรวจวัดคุณภาพน้ำใต้ดินในวันที่ 15 ต.ค. 2568 พบว่า ทุกดัชนีตรวจวัดมีค่าอยู่ในเกณฑ์มาตรฐานตามที่กฎหมายกำหนด</p> <p>รายละเอียดผลการตรวจวัด ดังตารางที่ 3.4-2 และภาคผนวก ง-5</p>	ไม่มี

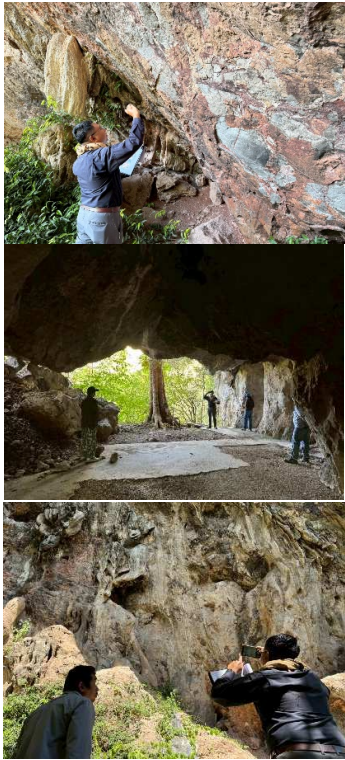
มาตรการติดตามตรวจสอบผลกระทบสิ่งแวดล้อม	ผลการปฏิบัติตามมาตรการ	ปัญหา อุปสรรค ที่ไม่สามารถปฏิบัติตามมาตรการ และแนวทางแก้ไข	ภาพประกอบมาตรการ
9. ประวัติศาสตร์โบราณคดี และโบราณสถาน ประสานขอความร่วมมือกับสำนักศิลปากรที่ 7 น่าน ในการติดตามและตรวจสอบสภาพของผนังถ้ำในบริเวณที่พบภาพเขียนสีว่ามีการแตกร้าวแตกต่างจากเดิมมากน้อยเพียงใด โดยการถ่ายภาพผนังถ้ำบริเวณที่มีการแตกร้าวปัจจุบันเพื่อใช้เปรียบเทียบ	กรมศิลปากร ที่ 7 เชียงใหม่ ได้ดำเนินการตรวจสอบแหล่งโบราณคดีถ้ำช้างเผือกและแหล่งโบราณคดีดอยผาตูบ ครั้งที่ 2/2568 เมื่อวันที่ 28 พ.ย. 2568 ผลการตรวจสอบสภาพทั่วไปของแหล่งโบราณคดีดอยผาตูบ 1 แหล่งโบราณคดีดอยผาตูบ 2 และแหล่งโบราณคดีถ้ำช้างเผือกยังคงสภาพดั้งเดิม ไม่เปลี่ยนแปลงจากการผลตรวจสอบครั้งที่ 1/2568 ส่วนแหล่งโบราณคดีดอยผาตูบ 3 บริเวณภาพเขียนสีกลุ่มที่ 2 ภาพที่2 ปรากฏร่องรอยการปะทุเสื่อมสภาพของผนังผาหินปูน ซึ่งการตรวจสอบโดยคณะเจ้าหน้าที่และผู้เชี่ยวชาญ ประกอบด้วย สำนักงานอุตสาหกรรมพื้นฐานและการเหมืองแร่ เขต ๓ เชียงใหม่ และสำนักงานอุตสาหกรรมจังหวัดลำปาง มีความเห็นว่า ลักษณะการหลุดร่วนของหินปูนอาจเกิดขึ้นได้ตามธรรมชาติ รายละเอียดตั้ง ภาคผนวก ค-1 และ ค-2	ไม่มี

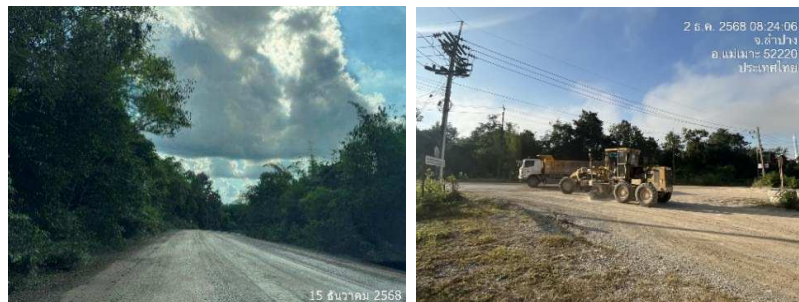
รูปที่ 3.7-1 การปรับปรุงสภาพทางขนส่งแร่ให้สามารถใช้งานได้ดี

เหมืองแร่หินปูนแม่เมาะได้มีการติดตามตรวจสอบสภาพเส้นทางขนส่งแร่ให้สามารถใช้งานได้ดียิ่งขึ้น กรณีที่พบการชำรุดจะรีบซ่อมแซมทันที นอกจากนี้ได้มีการติดตั้งป้ายสัญญาณจราจรและดูแลบำรุงรักษาให้ป้ายดังกล่าวมีสภาพดียิ่งขึ้น เพื่อป้องกันการเกิดอุบัติเหตุภายในพื้นที่โครงการ ดังรูปที่ 3.7-1

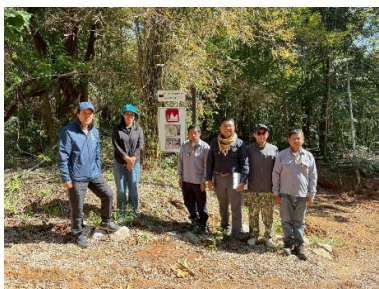
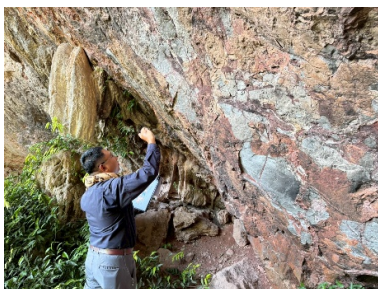
รูปที่ 3.9-1 การตรวจสอบแหล่งโบราณคดีดอยผาตูบ ถ้ำช้างเผือก

การติดตามตรวจสอบผลกระทบต่อแหล่งโบราณคดีบริเวณถ้ำช้างเผือกและดอยผาตูบ โดยสำนักศิลปากรที่ 7 เชียงใหม่ (อดีตคือสำนักศิลปากรที่ 7 น่าน) เพื่อทำการติดตามตรวจสอบผลกระทบของผนังถ้ำในบริเวณที่พบภาพเขียนสีว่ามีการแตกร้าวแตกต่างจากเดิมมากน้อยเพียงใด โดยการถ่ายภาพติดตามและตรวจสอบสภาพผนังถ้ำบริเวณที่มีการแตกร้าวปัจจุบันเพื่อใช้เปรียบเทียบกับดำเนินการปีละ 2 ครั้ง ครั้งที่ 2/2568 ดำเนินการเมื่อวันที่ 28 พฤศจิกายน 2568 พบว่าแหล่งโบราณคดีในภาพรวมยังอยู่สภาพเดิม เมื่อเปรียบเทียบกับตรวจสอบครั้งที่ 1 /2568 รายละเอียดดัง ภาคผนวก ค.
