## บทที่ 2

### การปฏิบัติตามมาตรการป้องกันและแก้ไขผลกระทบสิ่งแวดล้อม

โครงการทำเหมืองแร่ชนิดแร่หินอุตสาหกรรมชนิดหินปูน เพื่ออุตสาหกรรมก่อสร้าง ของ ห้างหุ้นส่วนจำกัด อรุณภัณฑ์พาณิชย์ ประทานบัตรที่ 23962/16535 (คำขอประทานบัตรที่ 1/2545)  
ร่วมแผนผังเดียวกันกับ นายกฤษณ์ เชาว์บวร (ห้างหุ้นส่วนจำกัด กฤษณ์ศิลาพร รับช่วงฯ) ประทานบัตรที่ 23956/15410 (คำขอประทานบัตรที่ 1/2551)  
ซึ่งตั้งอยู่ที่ หมู่ที่ 5 ตำบลพนมวัง อำเภอดงหลวง จังหวัดพัทลุง ต้องยึดถือปฏิบัติอย่างเคร่งครัด

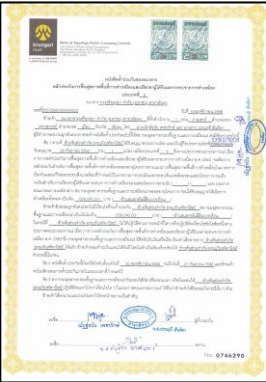
| มาตรการป้องกัน<br>และแก้ไขผลกระทบสิ่งแวดล้อม | สถานที่ดำเนินงาน/<br>ระยะเวลาการดำเนินการ | ผลการปฏิบัติตามมาตรการ | ปัญหา อุปสรรค<br>และแนวทางการแก้ไข | ภาพประกอบมาตรการ |
|---|---|---|---|---|
| 3. ผู้ถือประทานบัตรจะต้องวางหลักประกันการฟื้นฟูสภาพพื้นที่การทำเหมือง และเยียวยาผู้ได้รับผลกระทบจากการทำเหมืองแร่ตามประกาศคณะกรรมการแร่ เรื่อง การวางหลักประกันการฟื้นฟูสภาพพื้นที่การทำเหมืองและการเยียวยาผู้ได้รับผลกระทบจากการทำเหมืองพ.ศ.2562 หรือที่มีการปรับปรุงแก้ไขเพิ่มเติมภายหลัง | - บริเวณพื้นที่โครงการ<br><b>ระยะเวลาการดำเนินการ :</b> ตั้งแต่ก่อนเปิดทำเหมืองถึงตลอดอายุประทานบัตร | - โครงการมีแผนการจัดตั้งกองทุนฟื้นฟูพื้นที่ทำเหมือง โดยได้แนบเอกสารหลักประกันการฟื้นฟูสภาพพื้นที่การทำเหมือง และเยียวยาผู้ได้รับผลกระทบจากการทำเหมือง (ดังภาคผนวกที่ 5) | ไม่พบปัญหา | <br>หลักประกันการฟื้นฟูสภาพพื้นที่การทำเหมือง<br>และเยียวยาผู้ได้รับผลกระทบจากการทำเหมือง |

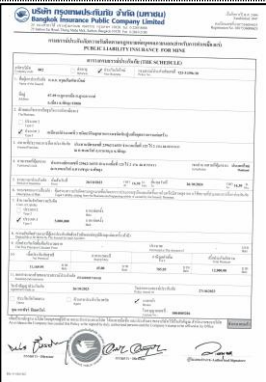
| มาตรการป้องกัน<br>และแก้ไขผลกระทบสิ่งแวดล้อม | สถานที่ดำเนินงาน/<br>ระยะเวลาการดำเนินการ | ผลการปฏิบัติตามมาตรการ | ปัญหา อุปสรรค<br>และแนวทางการแก้ไข | ภาพประกอบมาตรการ |
|---|---|---|---|---|
| 4. ผู้ถือประทานบัตรจะต้องจัดทำประกันภัยความรับผิดชอบต่อชีวิต ร่างกาย ทรัพย์สินของบุคคลภายนอกกับนิติบุคคลที่ได้ใบอนุญาตประกอบธุรกิจประกันภัยที่จดทะเบียนในราชอาณาจักรตามประกาศคณะกรรมการแร่ เรื่อง การกำหนดวงเงินและการจัดทำประกันภัยความรับผิดชอบต่อชีวิต ร่างกาย ทรัพย์สินของบุคคล ภายนอก พ.ศ.2562 และจะต้องทำหลักประกันดังกล่าวให้มีระยะเวลาครอบคลุมต่อเนื่องตลอดอายุประทานบัตรให้มีจำนวนเงินเอาประกันภัยสำหรับความเสียหายที่เกิดขึ้นต่อการครั้งสำหรับการเสียชีวิต ทุพพลภาพถาวรสิ้นเชิง หรือค่ารักษาพยาบาล และความเสียหายต่อทรัพย์สินของผู้ได้รับความเสียหาย | - บริเวณพื้นที่โครงการ<br><b>ระยะเวลาการดำเนินการ :</b> ตั้งแต่ก่อนเปิดทำเหมืองถึงตลอดอายุประทานบัตร | - ทางโครงการได้จัดทำประกันภัยความรับผิดชอบต่อชีวิต ร่างกาย ทรัพย์สินของบุคคลภายนอก กับบริษัท กรุงเทพประกันภัยจำกัด (มหาชน) (ดังภาคผนวกที่ 6) | ไม่พบปัญหา | <br>กรมธรรม์ประกันภัยความรับผิดตามกฎหมาย<br>ต่อบุคคลภายนอก<br>(สำหรับการทำเหมืองแร่) |

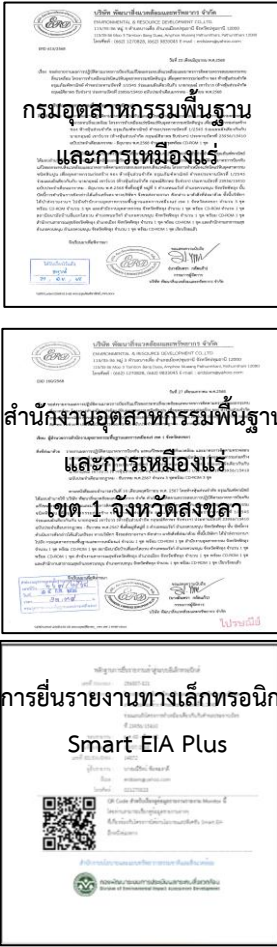
| มาตรการป้องกัน<br>และแก้ไขผลกระทบสิ่งแวดล้อม | สถานที่ดำเนินงาน/<br>ระยะเวลาการดำเนินการ | ผลการปฏิบัติตามมาตรการ | ปัญหา อุปสรรค<br>และแนวทางการแก้ไข | ภาพประกอบมาตรการ |
|---|---|---|---|---|
| | | <p>- โครงการได้มอบหมายให้บริษัท พัฒนา<br/>สิ่งแวดล้อมและทรัพยากร จำกัด (ERD) เป็น<br/>ผู้ดำเนินการติดตามตรวจสอบคุณภาพ<br/>สิ่งแวดล้อม และรายงานให้กรมอุตสาหกรรม<br/>พื้นฐานและการเหมืองแร่ สำนักงาน<br/>อุตสาหกรรมพื้นฐานและการเหมืองแร่ เขต 1<br/>จังหวัดสงขลา และสำนักงานอุตสาหกรรม<br/>จังหวัดพัทลุง รวมถึงหน่วยงานอื่นๆที่เกี่ยวข้อง<br/>ได้รับทราบ พร้อมทั้งได้ทำการกรอกรายงาน<br/>ทางอิเล็กทรอนิกส์ Smart EIA Plus แล้ว ซึ่งได้<br/>นำเสนอผลการปฏิบัติตามมาตรการฯ ครั้ง<br/>ล่าสุดที่ได้นำเสนอไปคือรายงานฉบับ<br/>ประจำเดือนมกราคม - มิถุนายน พ.ศ.2568</p> | ไม่พบปัญหา | <p>การนำเสนอรายงานฯ ไปยังหน่วยงานที่เกี่ยวข้อง</p> |

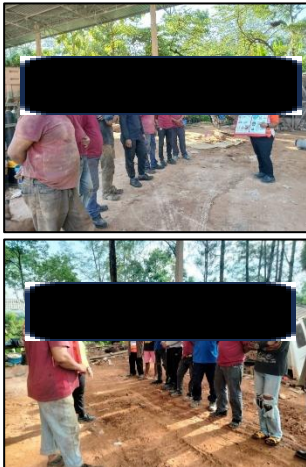
| มาตรการป้องกัน<br>และแก้ไขผลกระทบสิ่งแวดล้อม | สถานที่ดำเนินงาน/<br>ระยะเวลาการดำเนินการ | ผลการปฏิบัติตามมาตรการ | ปัญหา อุปสรรค<br>และแนวทางการแก้ไข | ภาพประกอบมาตรการ |
|---|---|---|---|---|
| <b>3.2 คมนาคม (ต่อ)</b><br>4) จัดให้มีการชี้แจงและแนะนำให้พนักงานขับรถบรรทุก<br>แร่ทุกคนให้ขับรถด้วยความระมัดระวัง และมีมารยาทใน<br>การใช้รถใช้ถนนตลอดจนปฏิบัติตามกฎระเบียบจราจร<br>อย่างเคร่งครัด | - บริเวณพื้นที่โครงการ และบริเวณพื้นที่ใกล้เคียง<br><b>ระยะเวลาการดำเนินการ :</b> ตลอดระยะ<br>ดำเนินการ และตลอดอายุประทานบัตร | - ในปี พ.ศ. 2568 ทางโครงการได้จัดให้มีการ<br>อบรมพนักงานขับรถบรรทุกแร่ เพื่อให้พนักงานขับ<br>รถบรรทุกแร่ได้ปฏิบัติตามกฎจราจรอย่างเคร่งครัด<br>(ดังภาคผนวกที่ 16) | ไม่พบปัญหา | <p>การอบรมพนักงานขับรถบรรทุก<br/>ประจำปี พ.ศ.2568</p> |

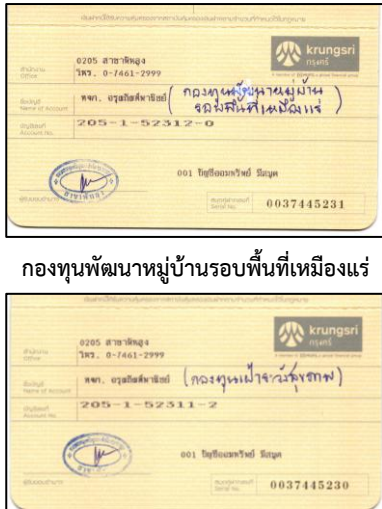
| มาตรการป้องกัน<br>และแก้ไขผลกระทบสิ่งแวดล้อม | สถานที่ดำเนินงาน/<br>ระยะเวลาการดำเนินการ | ผลการปฏิบัติตามมาตรการ | ปัญหา อุปสรรค<br>และแนวทางการแก้ไข | ภาพประกอบมาตรการ |
|---|---|---|---|---|
| <p><b>4.1 เศรษฐกิจ - สังคม และการมีส่วนร่วม<br/>ของประชาชน (ต่อ)</b></p> <p>2) ให้จัดตั้งกองทุนพัฒนาหมู่บ้านรอบพื้นที่เหมืองแร่ ผู้ถือ<br/>ประทานบัตรจะต้องติดตั้ง “กองทุนพัฒนาหมู่บ้านรอบ<br/>พื้นที่เหมืองแร่” เพื่อเป็นงบประมาณในการดำเนิน<br/>โครงการพัฒนาคุณภาพชีวิตของประชาชนในชุมชน<br/>โดยรอบพื้นที่เหมืองแร่ ตามยอดวงเงินขั้นต่ำ หรือคิดตาม<br/>สัดส่วนต่ออัตราการผลิต ซึ่งกำหนดเป็นเงื่อนไขแนบท้าย<br/>กรอนุญาตประทานบัตรหรือการต่ออายุประทานบัตร โดย<br/>ให้รวมงบประมาณด้านมวลชนสัมพันธ์ของโครงการที่<br/>กำหนดอยู่ในเงื่อนไขมาตรการป้องกันและแก้ไขผลกระทบ<br/>สิ่งแวดล้อมของโครงการในกองทุนนี้</p> | <p>- บริเวณพื้นที่โครงการ และชุมชนใกล้เคียง<br/>ในรัศมี 3 กม.</p> <p><b>ระยะเวลาการดำเนินการ :</b> กำหนดให้แล้วเสร็จ<br/>ก่อนเริ่มทำเหมือง และดำเนินการตลอดอายุ<br/>ประทานบัตร</p> | <p>- ทางโครงการได้จัดตั้งกองทุนพัฒนา<br/>หมู่บ้านรอบพื้นที่เหมืองแร่ ผู้ถือประทาน<br/>บัตรจะต้องติดตั้ง “กองทุนพัฒนาหมู่บ้าน<br/>รอบพื้นที่เหมืองแร่” เพื่อเป็นงบประมาณ<br/>ในการดำเนินโครงการพัฒนาคุณภาพชีวิต<br/>ของประชาชนในชุมชนโดยรอบพื้นที่เหมือง<br/>แร่ ตามยอดวงเงินขั้นต่ำ หรือคิดตาม<br/>สัดส่วนต่ออัตราการผลิต เพื่อดำเนินการ<br/>สนับสนุนกิจกรรมต่างๆ ในชุมชนใกล้เคียง<br/>ที่อาจได้รับผลกระทบด้านสุขภาพอนามัย<br/>จากการดำเนินโครงการ เช่น ให้การ<br/>สนับสนุนงบประมาณการเฝ้าระวังภาวะ<br/>สุขภาพ การจัดอบรมให้ความรู้ด้านการดูแล<br/>สุขภาพ และวัสดุอุปกรณ์ที่จำเป็นเป็นต้น<br/>(ดังภาคผนวกที่ 7)</p> | ไม่พบปัญหา | <p>กองทุนพัฒนาหมู่บ้านรอบพื้นที่เหมืองแร่</p> <p>กองทุนเฝ้าระวังสุขภาพ</p> |

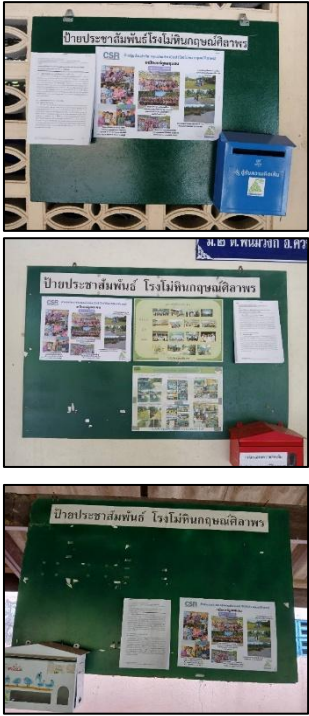
| มาตรการป้องกัน<br>และแก้ไขผลกระทบสิ่งแวดล้อม | สถานที่ดำเนินงาน/<br>ระยะเวลาการดำเนินการ | ผลการปฏิบัติตามมาตรการ | ปัญหา อุปสรรค<br>และแนวทางการแก้ไข | ภาพประกอบมาตรการ |
|---|---|---|---|---|
| <p><b>4.1 เศรษฐกิจ - สังคม และการมีส่วนร่วมของประชาชน (ต่อ)</b></p> <p>6) ให้จัดทำแผนประชาสัมพันธ์การทำเหมืองแร่ของโครงการอย่างต่อเนื่องตลอดระยะเวลาดำเนินโครงการ โดยแจ้งผ่านไปยังผู้นำชุมชน โดยจัดทำเป็นแผ่นพับ ประชาสัมพันธ์โครงการอย่างน้อยปีละ 2 ครั้ง เพื่อประชาสัมพันธ์โครงการตามเงื่อนไขระยะเวลาที่ต้อง ดำเนินการ ทั้งนี้รายละเอียดข้อมูลที่ประชาสัมพันธ์ที่สำคัญ ได้แก่</p> <ol style="list-style-type: none"> <li>รายละเอียดกิจกรรมของโครงการ</li> <li>ความต้องการบุคลากร</li> <li>ข้อมูลโครงการ ชื่อบุคคล ที่อยู่ เบอร์โทรศัพท์ที่ติดต่อได้</li> <li>ผลประโยชน์ต่อชุมชน</li> <li>ผลการปฏิบัติตามมาตรการป้องกันและแก้ไขผลกระทบสิ่งแวดล้อม และผลการติดตามตรวจสอบผลกระทบสิ่งแวดล้อม</li> <li>ช่องทางการรับเรื่องร้องเรียน</li> <li>ข้อมูลข่าวสารอื่นๆ ที่เกี่ยวข้อง</li> </ol> | <p>- ชุมชนที่อยู่ใกล้เคียง โดยรอบในรัศมี 3 กม. ได้แก่</p> <p>- ต.พนมวังก ม.2 บ้านหนองโตะปาน ม.4 บ้านทุ่งข่า ม.5 บ้านพนมวังกออก ม.6 บ้านทุ่งชิงหิ้ง ม.8 บ้านเกาะอายเฒ่า</p> <p>- ต.ชัยบุรี ม.1 บ้านคอกวัว ม.11 บ้านโคกฉิ่ง - ต.แพรงหา ม.1 บ้านม่วงเตี้ย</p> <p>- ต.ปรางหมู่ ม.7 บ้านปรางหมู่ และ ม.8 บ้านปรางหมู่</p> | <p>- ทางโครงการได้ติดตั้งป้ายประชาสัมพันธ์การทำเหมืองแร่ของโครงการ และกล่องแสดงความคิดเห็น บริเวณที่ทำการผู้ใหญ่บ้าน ต.พนมวังก หมู่ที่ 2 บ้านหนองโตะปานหมู่ที่ 4 บ้านทุ่งข่า หมู่ที่ 5 บ้านพนมวังกออก หมู่ที่ 6 บ้านทุ่งชิงหิ้ง หมู่ที่ 8 บ้านเกาะอายเฒ่า องค์การบริหารส่วนตำบลพนมวังก บริเวณที่ทำการผู้ใหญ่บ้าน ต.ชัยบุรี หมู่ที่ 1 บ้านคอกวัว หมู่ที่ 11 บ้านโคกฉิ่ง องค์การบริหารส่วนตำบลชัยบุรี บริเวณที่ทำการผู้ใหญ่บ้าน ต.แพรงหา หมู่ที่ 1 บ้านม่วงเตี้ย เทศบาลตำบลแพรงหา บริเวณที่ทำการผู้ใหญ่บ้าน ต.ปรางหมู่ หมู่ที่ 7 บ้านปรางหมู่ และ หมู่ที่ 8 บ้านปรางหมู่ (ดังภาคผนวกที่ 17)</p> | <p>ไม่พบปัญหา</p> | <p>ป้ายประชาสัมพันธ์ข้อมูล<br/>การทำเหมืองแร่ของโครงการ</p> |

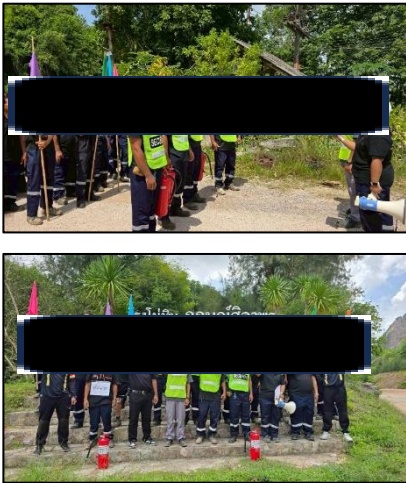
| มาตรการป้องกัน<br>และแก้ไขผลกระทบสิ่งแวดล้อม | สถานที่ดำเนินงาน/<br>ระยะเวลาการดำเนินการ | ผลการปฏิบัติตามมาตรการ | ปัญหา อุปสรรค<br>และแนวทางการแก้ไข | ภาพประกอบมาตรการ |
|---|---|---|---|---|
| <b>4.2 สาธารณสุข อาชีวอนามัย และความปลอดภัย (ต่อ)</b><br>5) ฝึกอบรมการทำงานและการใช้เครื่องจักรอุปกรณ์อย่าง<br>สม่าเสมอเพื่อป้องกันอุบัติเหตุ โดยทำการอบรมทุกวันก่อน<br>การปฏิบัติงาน เพื่อปลูกจิตสำนึกให้แก่พนักงานใส่ใจเรื่อง<br>ความปลอดภัยในการทำงาน เช่น การสวมใส่อุปกรณ์<br>ป้องกันอันตรายส่วนบุคคล การตั้งระเบียบข้อบังคับที่<br>นำมาใช้ในการทำงาน เป็นต้น | - บริเวณพื้นที่โครงการ<br><b>ระยะเวลาการดำเนินการ : ตลอดระยะ</b><br><b>ดำเนินการ และตลอดอายุประทานบัตร</b> | (1) ในปี พ.ศ. 2568 ทางโครงการได้จัด<br>ให้มีการอบรมดับเพลิงขั้นต้น และการ<br>ฝึกซ้อมอพยพหนีไฟ เมื่อวันที่ 14<br>พฤศจิกายน 2568 (ดังภาคผนวกที่ 14) | ไม่พบปัญหา | <p>การอบรมดับเพลิงขั้นต้น และการฝึกซ้อมอพยพหนีไฟ</p> |

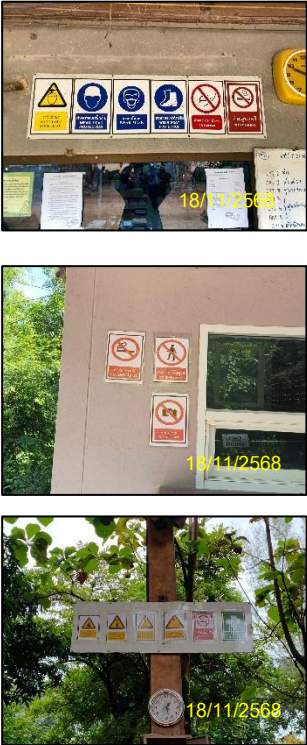
| มาตรการป้องกัน<br>และแก้ไขผลกระทบสิ่งแวดล้อม | สถานที่ดำเนินงาน/<br>ระยะเวลาการดำเนินการ | ผลการปฏิบัติตามมาตรการ | ปัญหา อุปสรรค<br>และแนวทางการแก้ไข | ภาพประกอบมาตรการ |
|---|---|---|---|---|
| <p><b>4.2 สาธารณสุข อาชีวอนามัย และความปลอดภัย (ต่อ)</b></p> <p>6) จัดทำป้ายมาตรการหรือนโยบายด้านความปลอดภัยและนโยบายด้านสิ่งแวดล้อม ตลอดจนป้ายเตือนต่างๆ เช่น เสียงดัง ฝุ่นละออง เป็นต้น เพื่อให้พนักงานได้มองเห็นชัดเจนก่อนที่จะเข้าไปบริเวณพื้นที่เหมืองแร่ และพื้นที่เสี่ยงของโครงการ และใช้เป็นแนวทางในการปฏิบัติของพนักงานก่อนเข้าพื้นที่ดังกล่าว โดยพนักงานต้องมีการสวมอุปกรณ์ป้องกันอันตรายตลอดระยะเวลาการทำงานในบริเวณพื้นที่ดังกล่าว</p> | <p>- บริเวณพื้นที่โครงการ</p> <p><b>ระยะเวลาการดำเนินการ :</b> ตลอดระยะดำเนินการและตลอดอายุประทานบัตร</p> | <p>- ติดป้ายมาตรการหรือนโยบายด้านความปลอดภัยและนโยบายด้านสิ่งแวดล้อม ตลอดจนป้ายเตือนต่างๆ เช่น เสียงดัง ฝุ่นละออง เป็นต้น เพื่อให้พนักงานได้มองเห็นชัดเจนก่อนที่จะเข้าไปบริเวณพื้นที่เหมืองแร่ และพื้นที่เสี่ยงของโครงการ</p> | ไม่พบปัญหา | <p>ติดตั้งป้ายเตือนด้านความปลอดภัยและป้ายเตือนต่างๆ</p> |
