รายงานผลการปฏิบัติตามมาตรการป้องกันและแก้ไขผลกระทบสิ่งแวดล้อม  
และมาตรการติดตามตรวจสอบคุณภาพสิ่งแวดล้อม  
(ฉบับปกปิดข้อมูลที่มีกฎหมายคุ้มครอง)

โรงแรม แพนทรีรี เรสซิเดนซ์

ตั้งอยู่ที่ หมู่ที่ 1 ตำบลสาคร อำเภอลำลูกเกด จังหวัดภูเก็ต

ประจำปี 2568 (เดือนมกราคม-ธันวาคม)

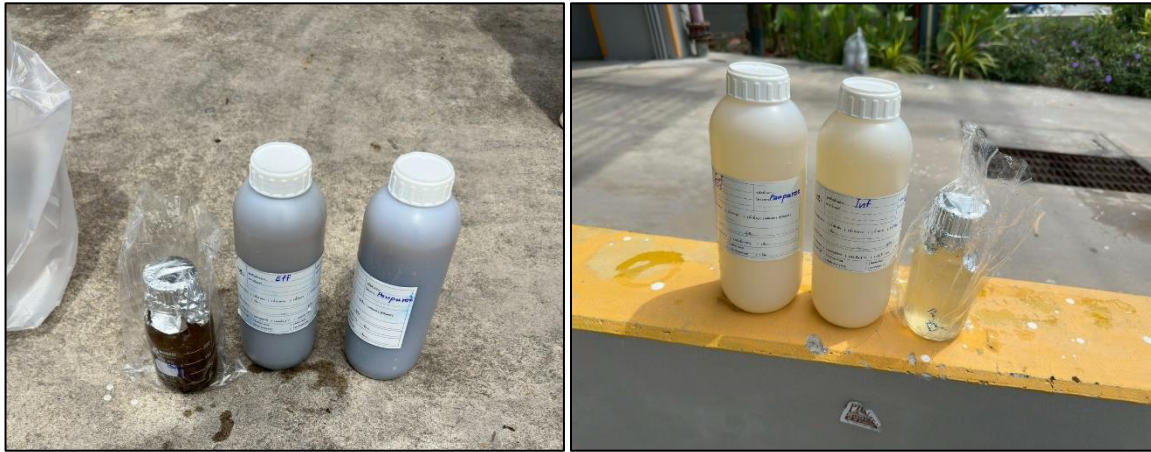
รูปที่ 3-10 การติดตามตรวจสอบคุณภาพน้ำเสียก่อนเข้าระบบบำบัด และ  
คุณภาพน้ำทิ้งหลังผ่านระบบบำบัด

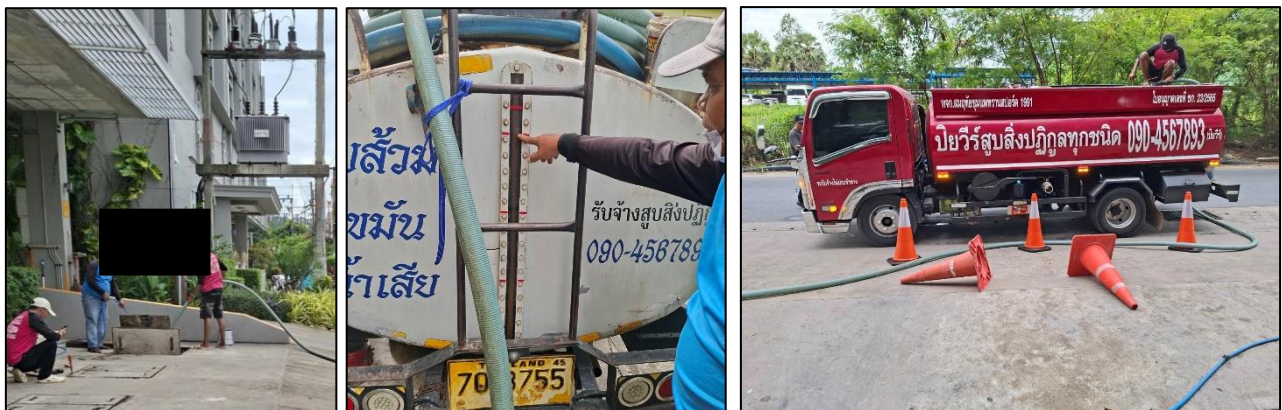
รูปที่ 3-17 รถสูบลูกสูบเข้ามาสูบลูกสูบจากถังเก็บของระบบบำบัดน้ำเสีย

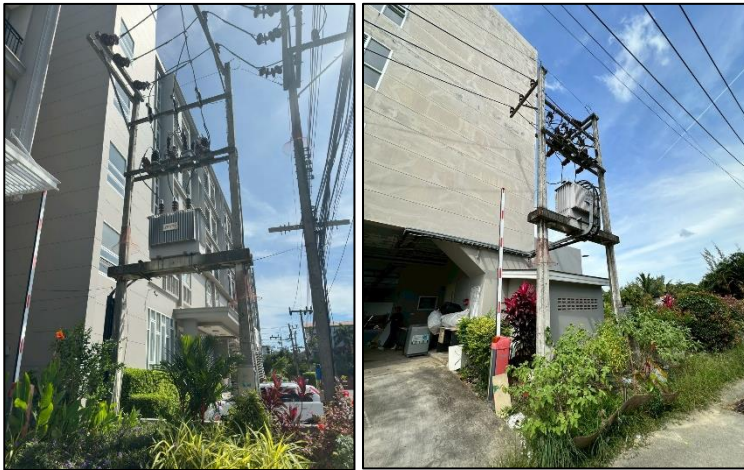
รูปที่ 3-30 หม้อแปลงไฟฟ้าของโรงแรม

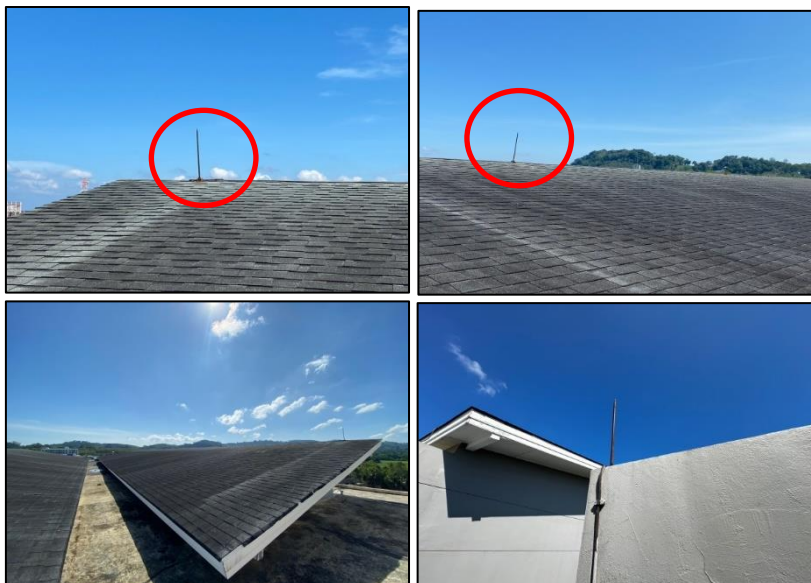
รูปที่ 3-59 ระบบป้องกันอันตรายจากฟ้าผ่า
