รายงานผลการปฏิบัติตามมาตรการป้องกันและแก้ไขผลกระทบสิ่งแวดล้อม  
และมาตรการติดตามตรวจสอบคุณภาพสิ่งแวดล้อม (ระยะดำเนินการ)  
โครงการอาคารชุดควินน์ รัชดา 17 ของนิติบุคคลอาคารชุดควินน์ รัชดา 17 ครั้งที่ 2/2568  
กรกฎาคม – ธันวาคม 2568

จัดทำโดย  
บริษัท สมาร์ท เอ็นไวรอนเมนทอล คอนซัลแตนท์ จำกัด

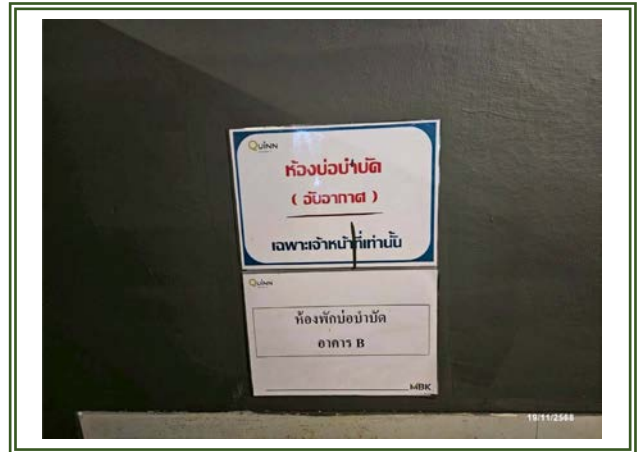
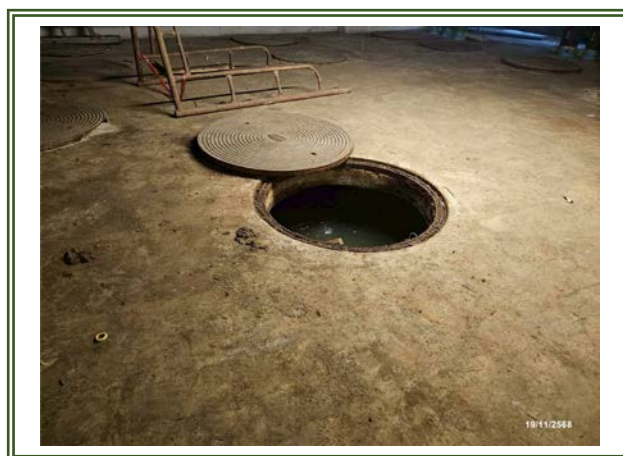
รูปที่ 2-12 ระบบบำบัดน้ำเสีย พร้อมป้ายบอกพื้นที่เขตระบบบำบัดน้ำเสีย

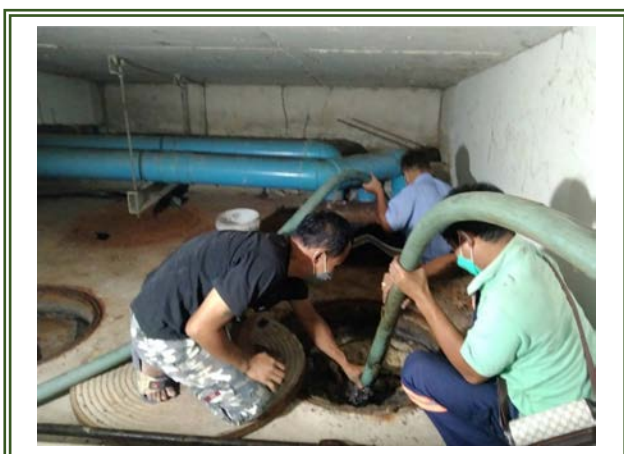
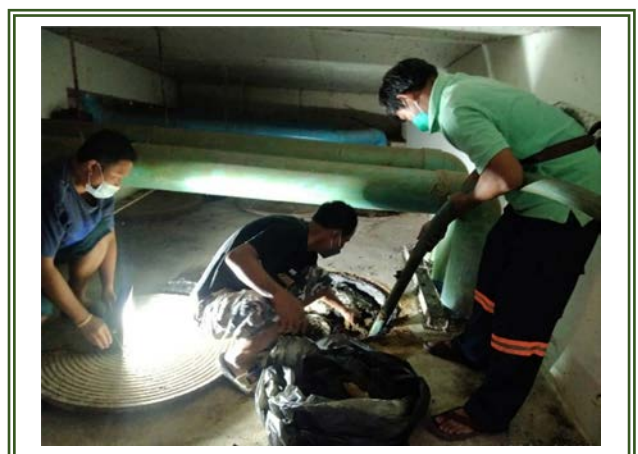
รูปที่ 2-13 การสูบล้างท่อ

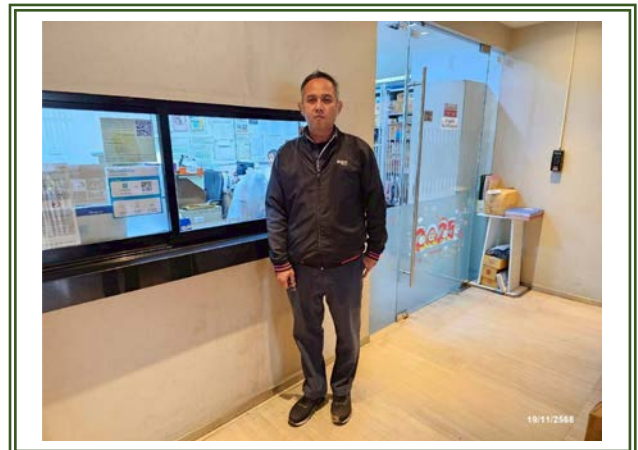
รูปที่ 2-16 เจ้าหน้าที่ซ่อมบำรุงของโครงการ

| องค์ประกอบทางสิ่งแวดล้อม | ผลกระทบต่อสิ่งแวดล้อมที่สำคัญ | มาตรการป้องกันและลดผลกระทบสิ่งแวดล้อม | รายละเอียดการปฏิบัติตามมาตรการ | เอกสารอ้างอิง |
|---|---|---|---|---|
| | | - หากพบว่าท่อระบายน้ำแตกหรือหัก ต้องดำเนินการซ่อมแซมหรือเปลี่ยนท่อใหม่ทันที | - จัดให้มีเจ้าหน้าที่ตรวจสอบท่อระบายน้ำให้มีสภาพดีอยู่เสมอ หากพบว่าแตกหัก หรือชำรุดเสียหายจะดำเนินการแก้ไขทันที | รูปที่ 2-16 |

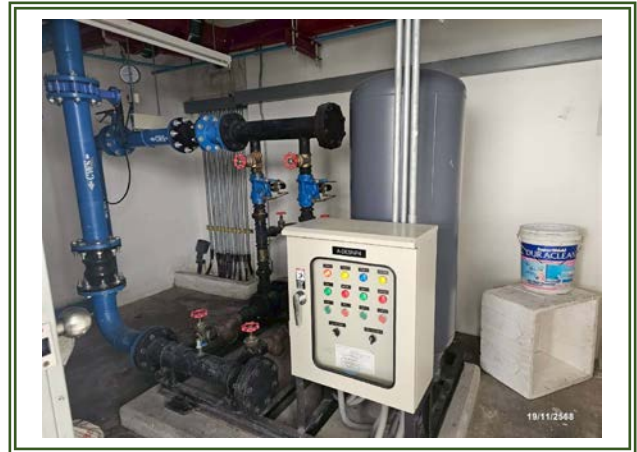
รูปที่ 2-18 ถังสำรองน้ำชั้นดาดฟ้า

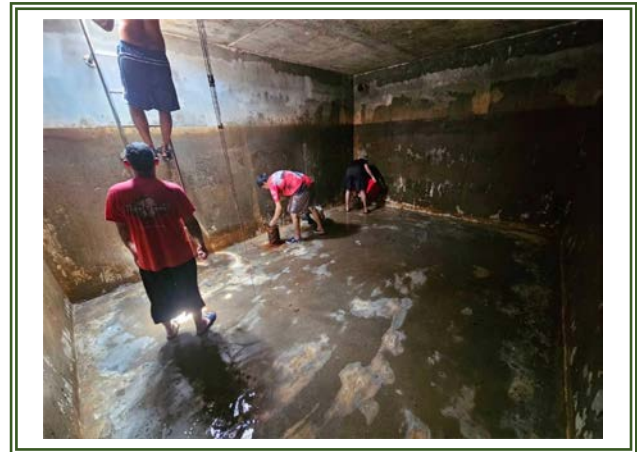
รูปที่ 2-19 การล้างทำความสะอาดถังเก็บน้ำสำรอง

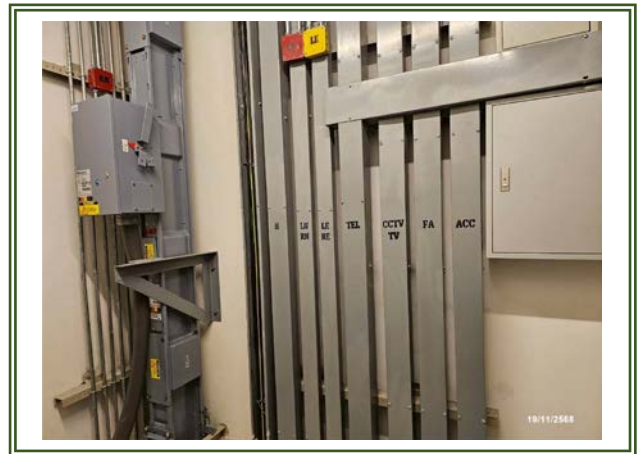
รูปที่ 2-21 ห้องระบบแผงวงจรไฟฟ้า

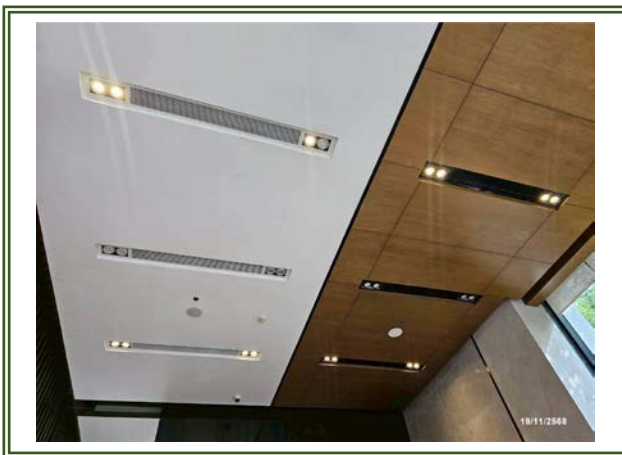
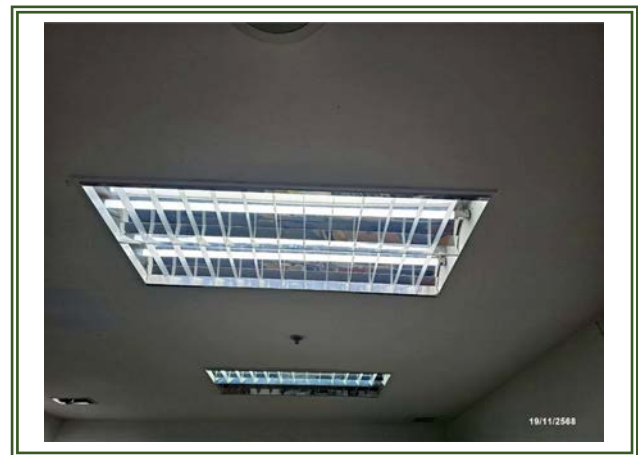
รูปที่ 2-22 หลอดไฟประหยัดพลังงาน พร้อมแผ่นสะท้อนกระจายแสง

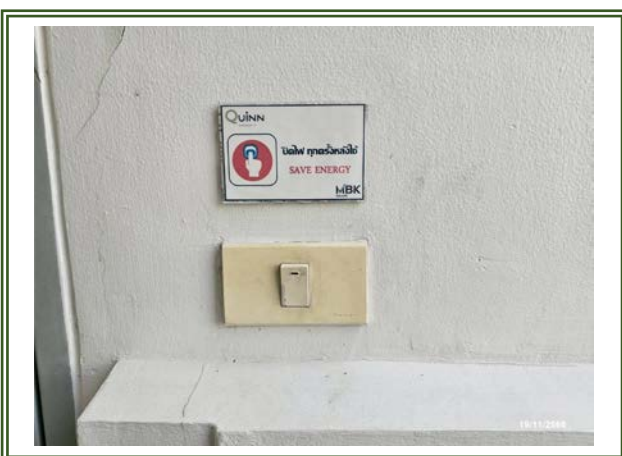
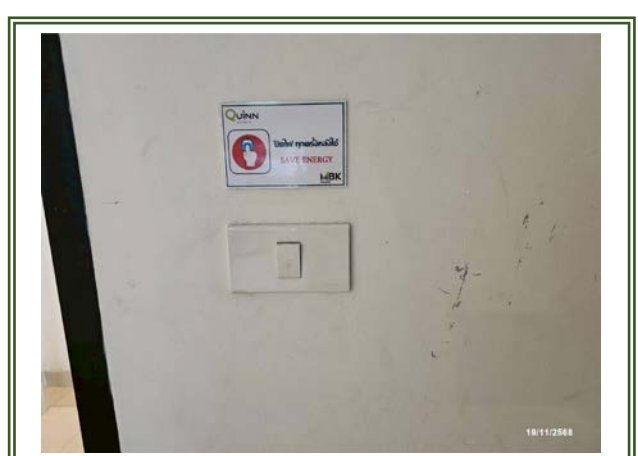
รูปที่ 2-23 สวิตช์ไฟแยกออกจากกัน

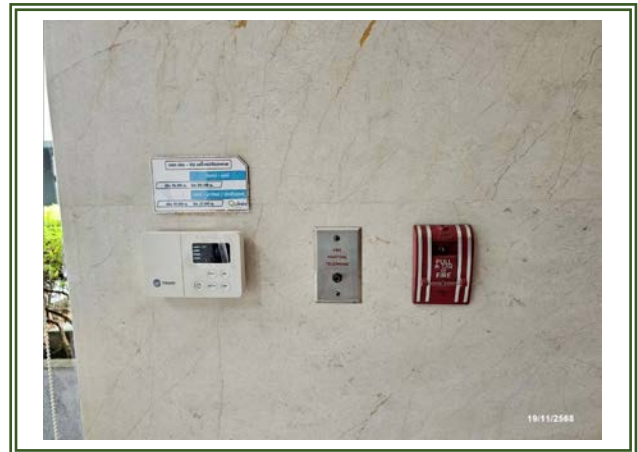
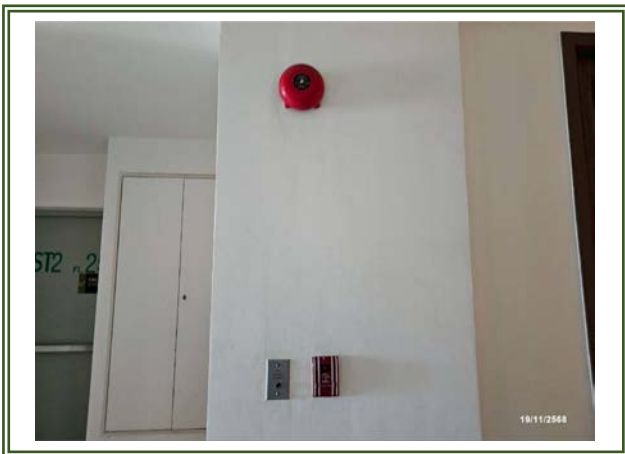
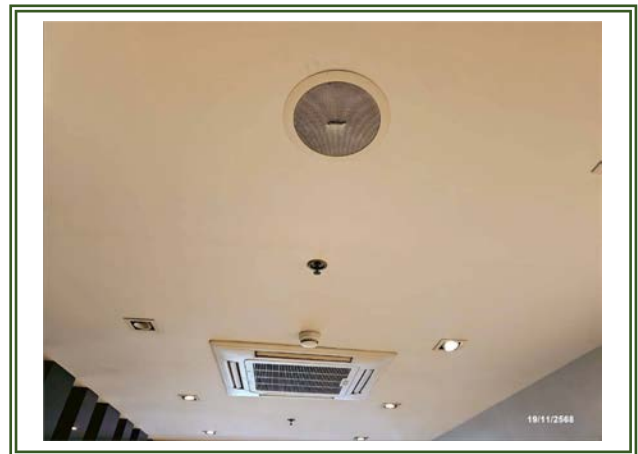
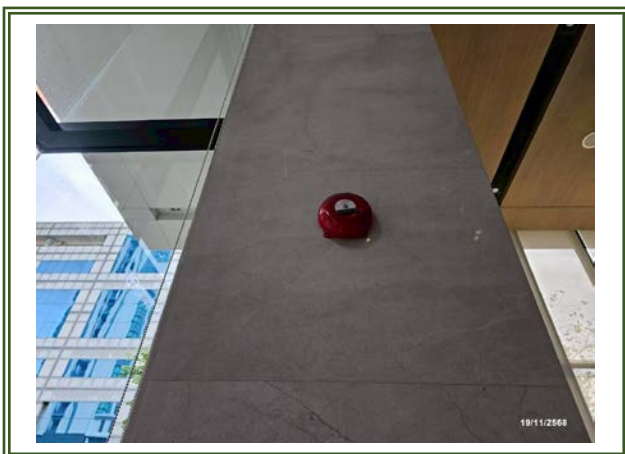
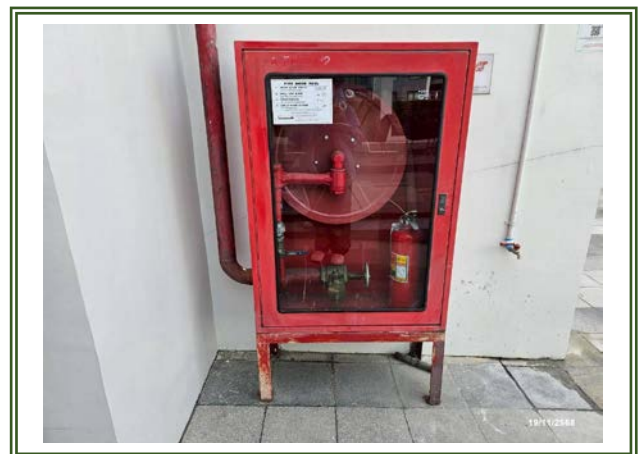
รูปที่ 2-37 ระบบป้องกันและเตือนอัคคีภัย

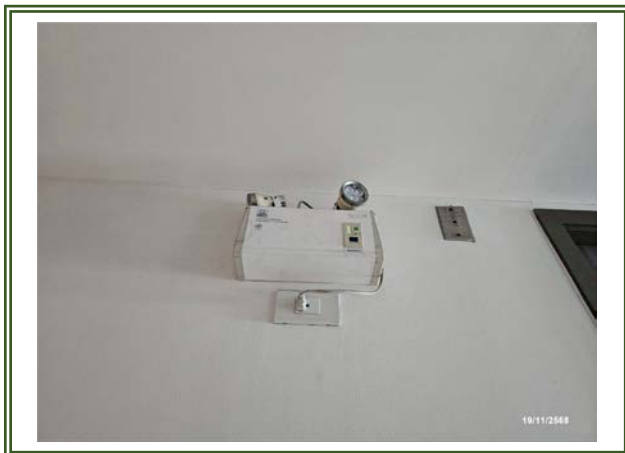
รูปที่ 2-50 เครื่องสำรองไฟ

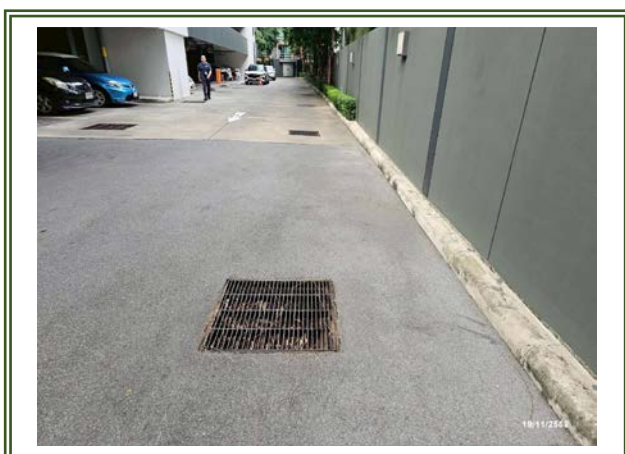
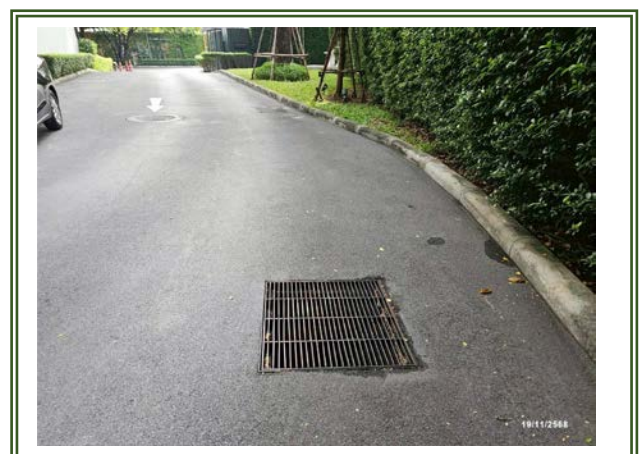
รูปที่ 2-53 ท่อระบายน้ำภายในโครงการ
