โครงการอาคารชุด Artemis Bangkok (อาร์ทิมิส กรุงเทพฯ) เดิมชื่อ “โครงการ Sunshine Garden” เป็นโครงการอาคารอยู่อาศัยรวมตามกฎหมายว่าด้วยการควบคุมอาคารที่มีจำนวนห้องพักตั้งแต่ 80 ห้องขึ้นไป หรือมีพื้นที่ใช้สอยตั้งแต่ 4,000 ตารางเมตรขึ้นไป จึงจัดทำรายงานการประเมินผลกระทบสิ่งแวดล้อม เสนอต่อสำนักงานนโยบายและแผนทรัพยากรธรรมชาติและสิ่งแวดล้อม ได้รับการเห็นชอบจากสำนักงานนโยบายและแผนทรัพยากรธรรมชาติและสิ่งแวดล้อม ที่ ทส. 1009.5/3351 ลงวันที่ 15 มีนาคม พ.ศ. 2556 และต่อมาได้แจ้งเปลี่ยนชื่อต่อสำนักงานนโยบายและแผนทรัพยากรธรรมชาติและสิ่งแวดล้อม เมื่อวันที่ 17 มกราคม พ.ศ. 2564 โดยสำนักงานนโยบายและแผนทรัพยากรธรรมชาติและสิ่งแวดล้อม มีหนังสือรับทราบการเปลี่ยนชื่อ ตามหนังสือเลขที่ ทส. 1010.5/1465 ลงวันที่ 29 มกราคม พ.ศ. 2564

ในรายงานการประเมินผลกระทบสิ่งแวดล้อมกำหนดให้โครงการต้องจัดส่งรายงานผลการปฏิบัติตามมาตรการป้องกันและแก้ไขผลกระทบสิ่งแวดล้อม และมาตรการติดตามตรวจสอบผลกระทบสิ่งแวดล้อมตามระยะเวลาที่กำหนด ทุก 6 เดือน ดังนั้นนิติบุคคลอาคารชุด Artemis Bangkok ได้มอบหมายให้ บริษัท ยูไนเต็ด แอนนาลิสต์ แอนด์ เอ็นจิเนียริง คอนซัลแตนท์ จำกัด เป็นผู้ดำเนินการจัดทำรายงานผลการปฏิบัติตามมาตรการป้องกันและแก้ไขผลกระทบสิ่งแวดล้อม และมาตรการติดตามตรวจสอบผลกระทบสิ่งแวดล้อม เพื่อนำเสนอต่อสำนักงานนโยบายและแผนทรัพยากรธรร

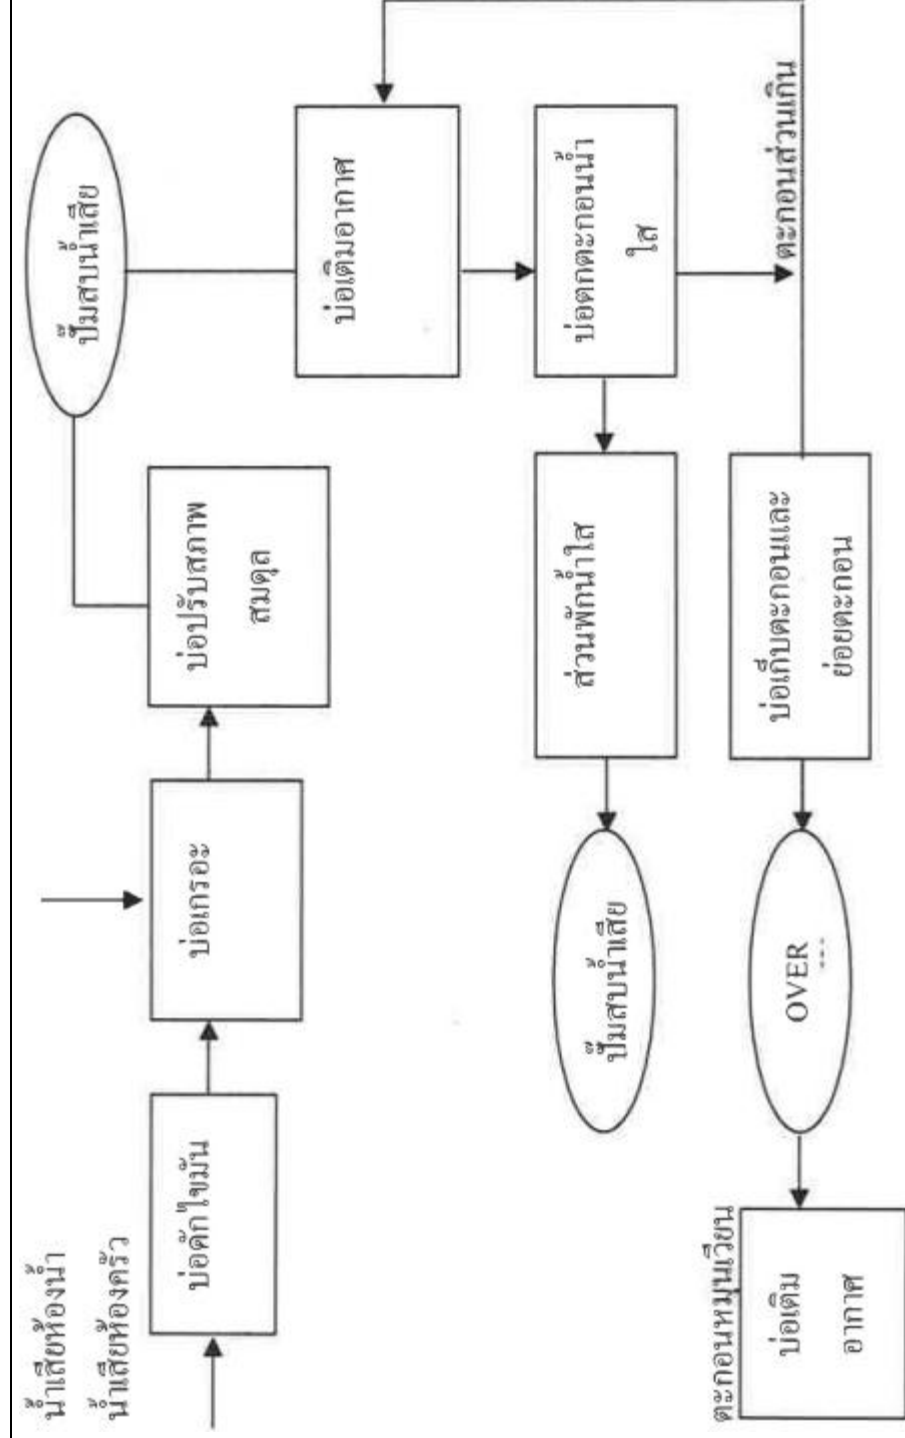
รูปที่ 1-2 แสดงแผนผังของระบบบำบัดน้ำเสีย

โดย BOD Mixed 274.61 มก./ลิตร จะถูกรวบรวมไปบำบัดที่ถังแยกกาก-ปรับสภาพสมดุลจนมีค่า BOD ออก 219.69 มก./ลิตร จะไหลเข้าสู่ถังเติมอากาศ ถังตกตะกอน-ย่อยตะกอน เมื่อน้ำเสียผ่านการบำบัดจนขั้นตอนสุดท้ายแล้วจะมี BOD 17.58 มก./ลิตร ซึ่งไม่เกินมาตรฐานน้ำทิ้งของอาคารประเภท ก. (ห้องพักตั้งแต่ 500 ห้องขึ้นไป ที่กำหนดค่า BOD ออกไม่เกิน 20 มก./ลิตร) โดย Flow Diagram ขั้นตอนการบำบัดน้ำเสียของโครงการแสดงดังรูปที่ 1-2

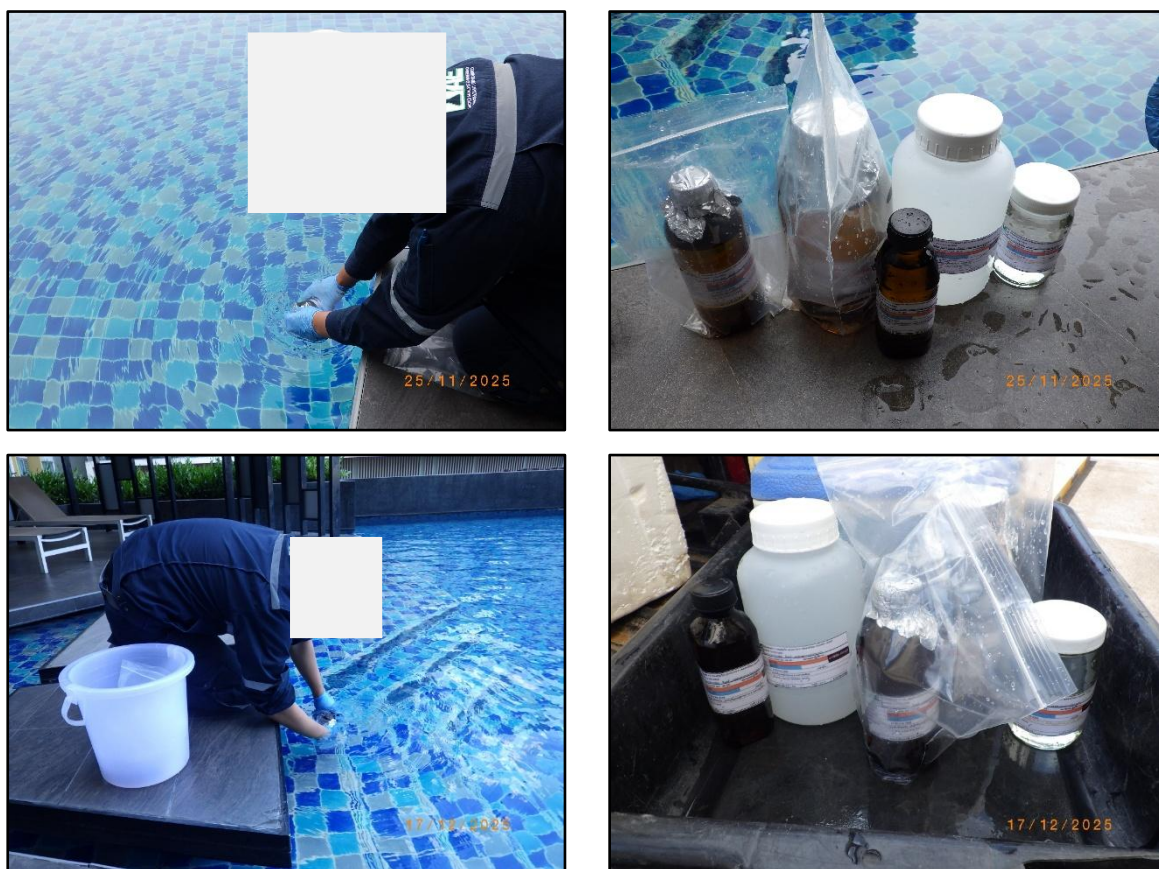
รูปที่ 3-3 การเก็บตัวอย่างคุณภาพน้ำสระว่ายน้ำของโครงการฯ

บริษัท ยูโนเด็ค แอนนาลิสต์ แอนด์ เอ็นจิเนียริง คอนซัลแตนท์ จำกัด จะดำเนินการเก็บตัวอย่างและตรวจวิเคราะห์คุณภาพน้ำทั้งตามวิธีการในคำแนะนำของคณะกรรมการสาธารณสุข ฉบับที่ 1/2550 เรื่อง การควบคุมการประกอบกิจการสระว่ายน้ำ หรือกิจการอื่น ๆ ในทำนองเดียวกัน และวิธีการตาม Standard Methods for the Examination of Water and Wastewater, 24<sup>th</sup> Edition, 2023 โดย American Public Health Association, American Water Works Association, Water Environment Federation ดังแสดงในตารางที่ 3-7 และรูปที่ 3-3

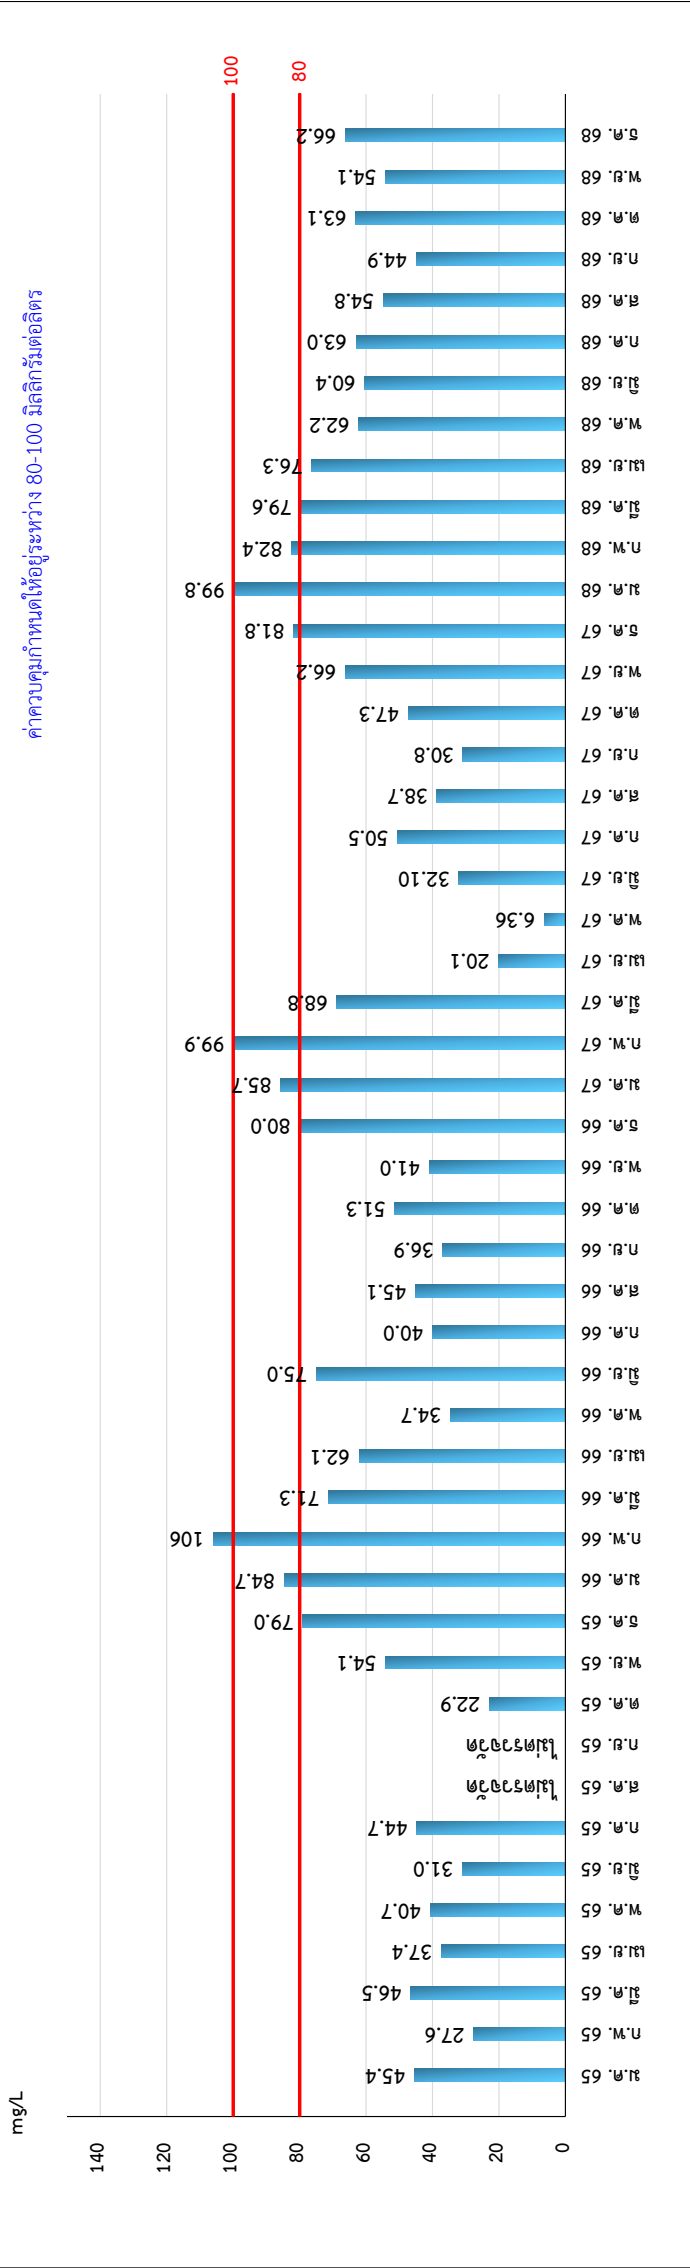
ค่าความเป็นด่าง (Alkalinity)

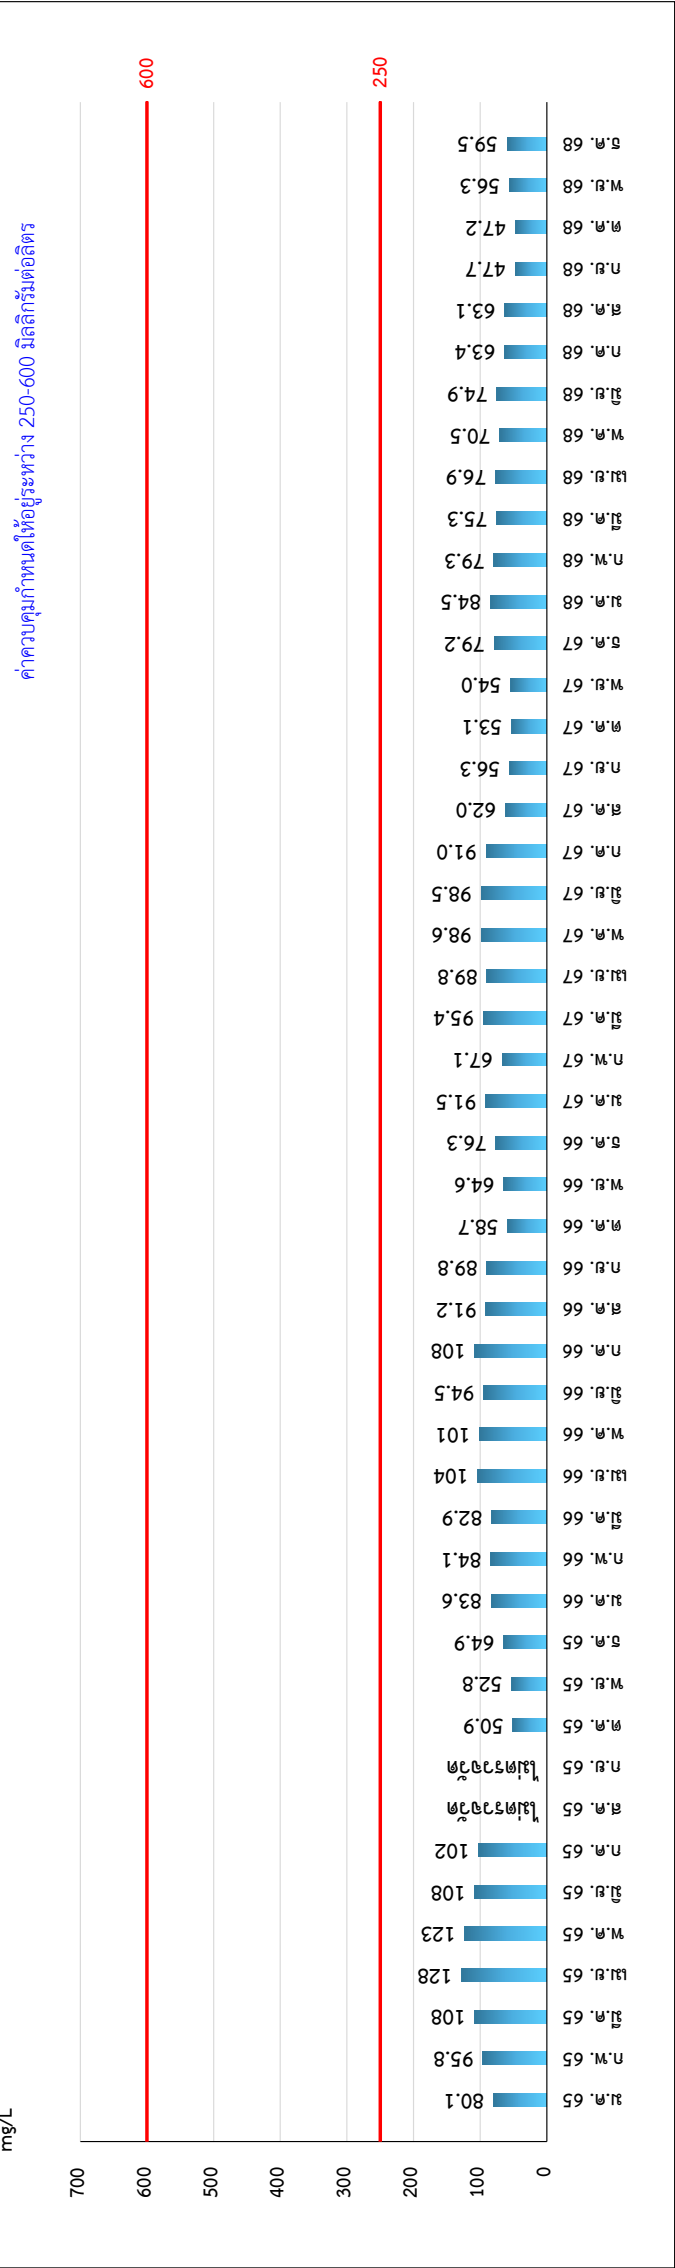
รูปที่ 3-4 (ต่อ) ผลการตรวจวัดคุณภาพน้ำในสระว่ายน้ำ ระหว่างเดือนมกราคม พ.ศ. 2565 – ธันวาคม พ.ศ. 2568

ค่าความกระด้าง (Calcium Hardness)

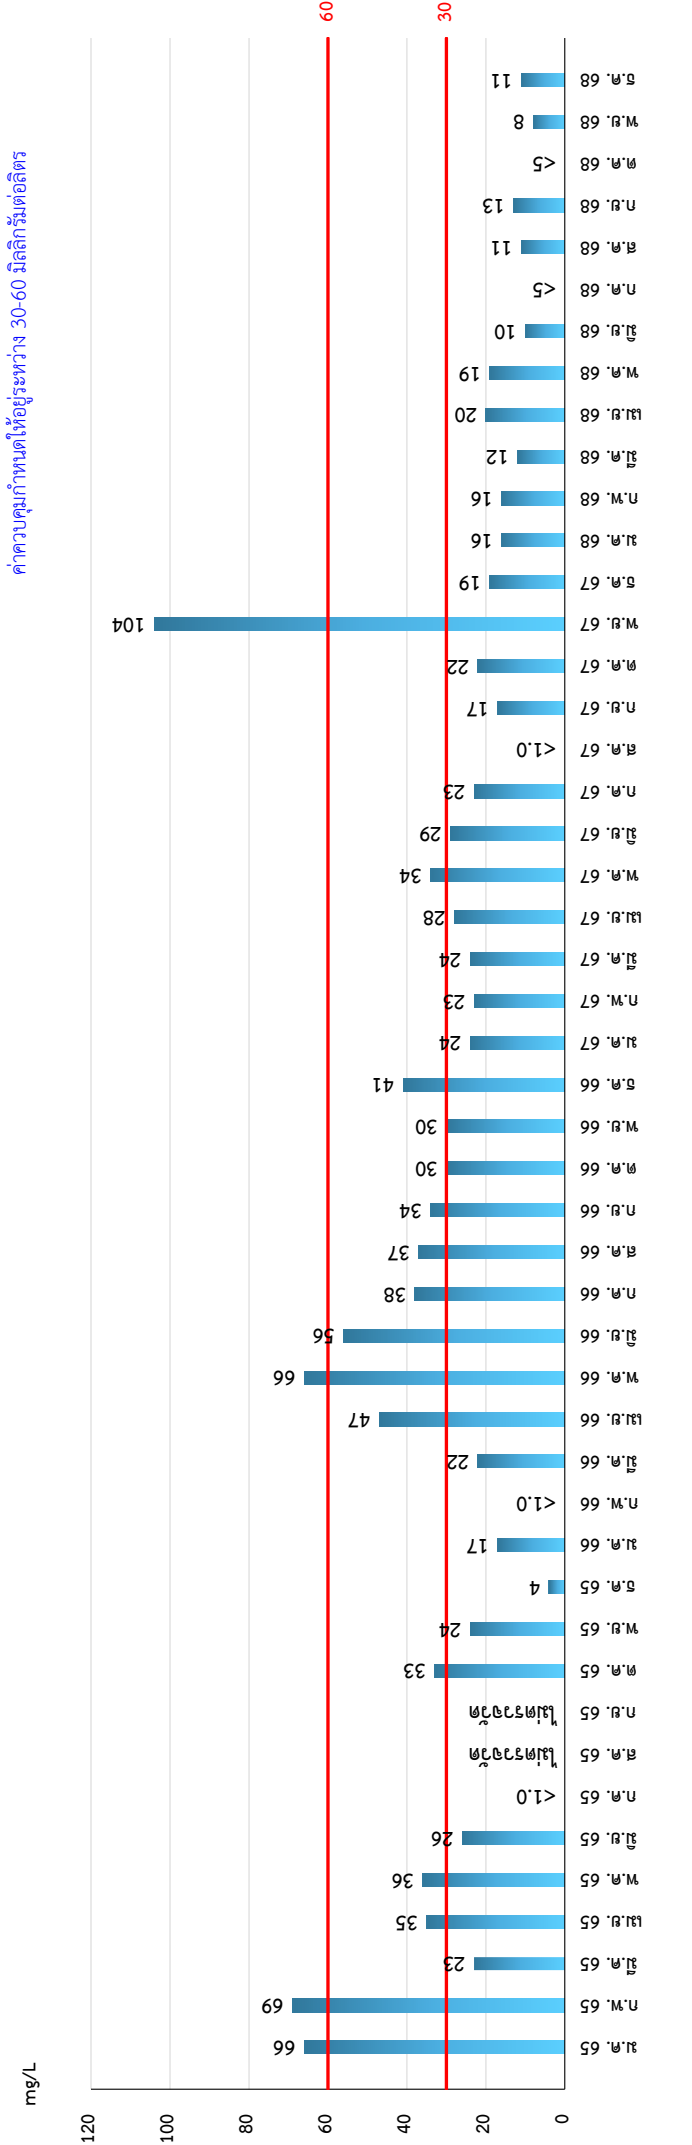
กรดไซยานูริก (Cyanuric Acid)

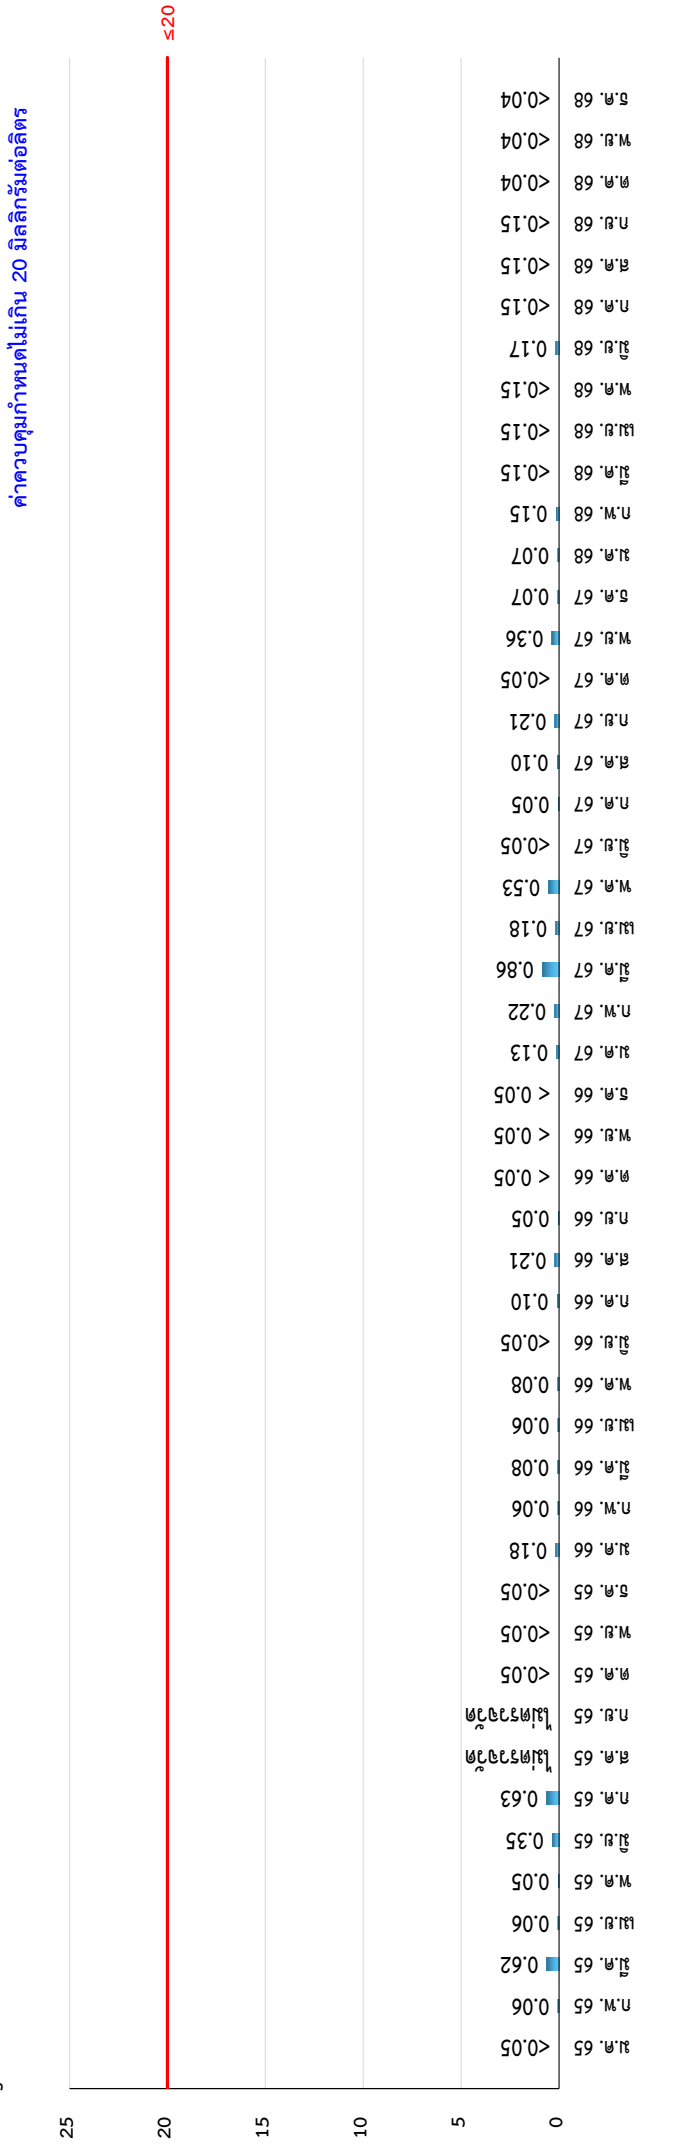
รูปที่ 3-4 (ต่อ) ผลการตรวจวัดคุณภาพน้ำในสระว่ายน้ำ ระหว่างเดือนมกราคม พ.ศ. 2565 – ธันวาคม พ.ศ. 2568

แอมโมเนีย (Ammonia)
