## รายงานฉบับปิดข้อมูลที่มีกฎหมายคุ้มครอง

##### 1.1 ความเป็นมาของโครงการและวัตถุประสงค์ของการจัดทำรายงาน

1. ชื่อโครงการ โครงการเหมืองแร่หินอุตสาหกรรมชนิดหินบะซอลต์ เพื่ออุตสาหกรรมก่อสร้าง ของ บริษัท บ้านทองศิลาทรัพย์ จำกัด คำขอประทานบัตรที่ 6/2564 (ประทานบัตรที่ 31898/16561) ร่วมแผนผังโครงการทำเหมืองเดียวกันกับคำขอ ต่ออายุประทานบัตรที่ 1/2564 (ประทานบัตรที่ 31885/16067)
2. เจ้าของโครงการ บริษัท บ้านทองศิลาทรัพย์ จำกัด
3. สถานที่ตั้งโครงการ หมู่ที่ 9 ตำบลสีวิเชียร อำเภอน้ำยืน จังหวัดอุบลราชธานี
4. ขนาดพื้นที่โครงการ มีเนื้อที่ 186 ไร่ 3 งาน 56 ตารางวา
5. โครงการได้รับอนุญาต ตั้งแต่วันที่ 14 พฤศจิกายน พ.ศ. 2556 และได้ทำการต่ออายุประทานบัตรออกไปอีก 20 ปี ตั้งแต่วันที่ 2 สิงหาคม พ.ศ.2567 ถึงวันที่ 1 สิงหาคม พ.ศ.2587

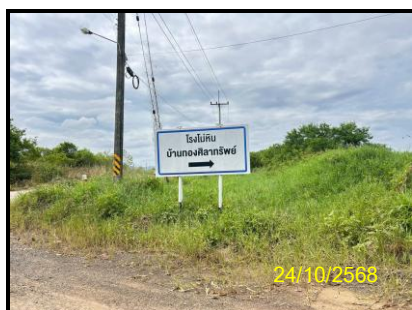
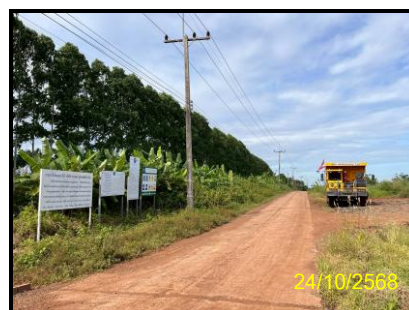
ภาพที่ 1-1 เส้นทางคมนาคมเข้าสู่พื้นที่โครงการ

การคมนาคมเข้าสู่พื้นที่ประทานบัตรที่ 31885/16067 ของ บริษัท บ้านทองศิลาทรัพย์ จำกัด สามารถเดินทางโดยรถยนต์จากจังหวัดอุบลราชธานี ใช้เส้นทางหลวงแผ่นดินหมายเลข 24 ไปยังอำเภอเดชอุดม เป็นระยะทางประมาณ 37 กิโลเมตร จากอำเภอเดชอุดมเดินทางตรงไปทางทิศใต้ตามเส้นทางหลวงแผ่นดินหมายเลข 2171 สายอำเภอเดชอุดม-น้ำยืนเป็นระยะทางประมาณ 43 กิโลเมตร ก่อนถึงอำเภอน้ำยืนประมาณ 6.5 กิโลเมตร แยกเข้าทางหลวงหมายเลข 3093 ไปทางทิศเหนือ (บ้านเกษตรสมบูรณ์) ประมาณ 3 กิโลเมตร ถึงพื้นที่ประทานบัตรที่ 31885/16067 (คำขอประทานบัตรที่ 3/2553) อยู่ทางด้านขวามือ ประมาณ 1,000 เมตร รวมระยะทางจากจังหวัดอุบลราชธานี ถึงเขตประทานบัตรแปลงนี้ประมาณ 80 กิโลเมตร

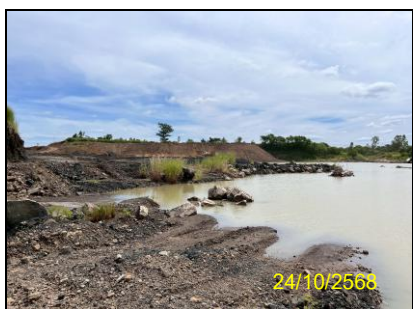
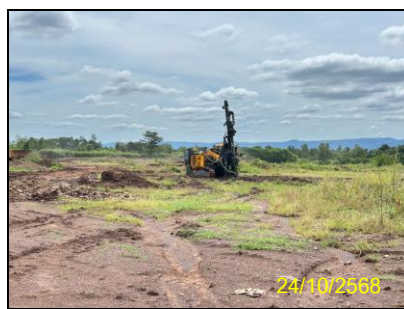
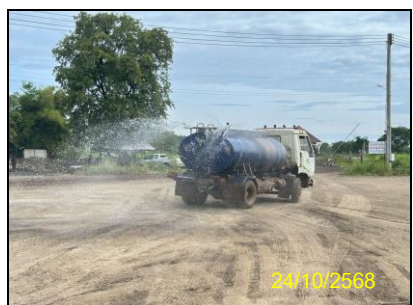
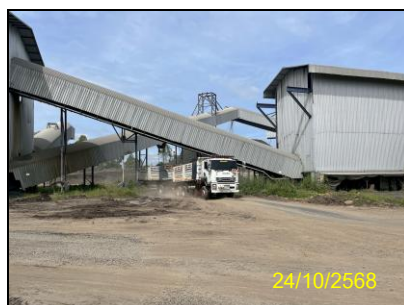
ภาพที่ 1-2 ลักษณะกิจกรรมบริเวณพื้นที่โครงการ

สภาพพื้นที่โครงการฯ พบว่า บริเวณตะวันตกเฉียงเหนือในพื้นที่คำขอฯ เป็นที่ตั้งของโรงโม่หินบริเวณตอนกลางถึงตะวันตกเป็นพื้นที่ทำเหมืองมีเนื้อที่ประมาณ 51-0-15 ไร่ และบริเวณที่เป็นที่ราบที่ยังไม่ได้ทำเหมืองเป็นพื้นที่เกษตรกรรมสำหรับปลูกพืชไร่ (ดังภาพที่ 1-1 และรูปที่ 1-2)
