ผลการปฏิบัติตามมาตรการป้องกันและลดผลกระทบสิ่งแวดล้อม

การติดตามตรวจสอบผลการปฏิบัติตามมาตรการป้องกันและลดผลกระทบสิ่งแวดล้อม ระยะดำเนินการ รถไฟฟ้ามหานคร สายเฉลิมรัชมงคล (สายสีน้ำเงิน ช่วงหัวลำโพง-บางซื่อ) ของการรถไฟฟ้าขนส่งมวลชนแห่งประเทศไทย (รฟม.) และบริษัท ทางด่วนและรถไฟฟ้ากรุงเทพ จำกัด (มหาชน) ในระหว่างเดือนกรกฎาคม-ธันวาคม 2568 บริษัท เอส.พี.เอส. คอนสตรัคชั่น เซอร์วิส จำกัด ได้ดำเนินการติดตามตรวจสอบฯ โดยวิธี Walk-Through Survey และตรวจสอบภาพถ่าย/เอกสารที่เกี่ยวข้อง

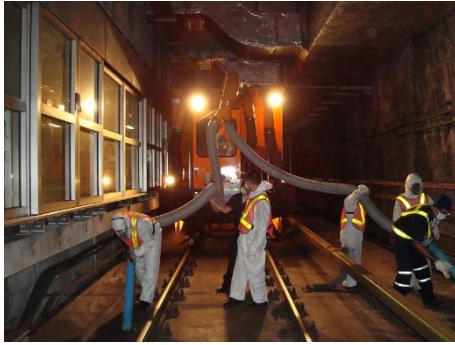
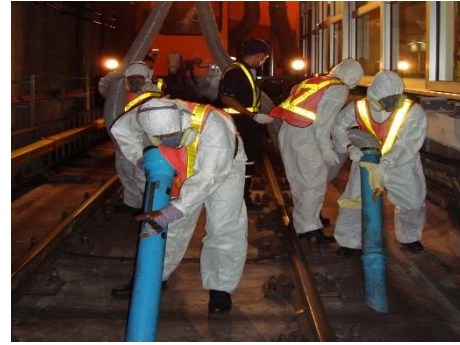
ภาพที่ 2.2-1 การดูฝุ่นอุโมงค์ และการสวมใส่อุปกรณ์ป้องกันขณะปฏิบัติงาน

มาตรการป้องกันและลดผลกระทบสิ่งแวดล้อม	รายละเอียดการปฏิบัติตามมาตรการฯ	ปัญหาอุปสรรคและการแก้ไข
<p>1. คุณภาพอากาศ (ต่อ)</p> <p>■ ในส่วนของการจัดการเรื่องฝุ่น บริษัทมีการว่าจ้างให้ทำการดูดฝุ่น 2 ครั้งต่อปี และมีการจัดชุดอุปกรณ์ป้องกันที่ได้มาตรฐานอย่างครบถ้วนเตรียมไว้สำหรับผู้มีหน้าที่ต้องเข้าไปปฏิบัติงานในบริเวณที่มีฝุ่นดังกล่าว</p> <p><u>สถานที่ดำเนินการ</u></p> <p>- อุโมงค์</p>	<p>■ บริษัท ทางด่วนและรถไฟฟ้ากรุงเทพ จำกัด (มหาชน) ได้ดำเนินการตามมาตรการกำหนด โดยมีแผนการจัดการดูดฝุ่นภายในอุโมงค์ 2 ครั้งต่อปี จนครบทั้ง 18 สถานี ซึ่งระหว่างเข้าไปปฏิบัติงานทางโครงการกำหนดให้ผู้ปฏิบัติงานสวมใส่ชุดอุปกรณ์ป้องกันที่ได้มาตรฐานอย่างครบถ้วนเพื่อป้องกันการได้รับสัมผัสฝุ่นละออง (ภาพที่ 2.2-1 และเอกสารแนบที่ 2-3 ถึงเอกสารแนบที่ 2-4)</p>	-
<p>■ ส่วนซ่อมบำรุงมีแผนที่จะติดตั้งตัวกรองอากาศ (Filter) เพื่อช่วยในการดักจับฝุ่นละอองภายในระบบ และมี Under platform extraction fan ที่สามารถดูดฝุ่นและก๊าซคาร์บอนมอนอกไซด์ (CO) ผ่าน shaft อีกด้วย</p> <p><u>สถานที่ดำเนินการ</u></p> <p>- อุโมงค์</p>	<p>■ บริษัท ทางด่วนและรถไฟฟ้ากรุงเทพ จำกัด (มหาชน) ได้ดำเนินการตามมาตรการกำหนด โดยมีการติดตั้งตัวกรองอากาศ (Filter) เพื่อช่วยในการดักจับฝุ่นละอองภายในระบบ ซึ่งเริ่มดำเนินการตั้งแต่การออกแบบให้มีการติดตั้งระบบปรับอากาศ โดยกำหนดให้มีการติดตั้งแผ่นกรองอากาศที่เครื่องส่งลมเย็น (Air Handling Unit) ซึ่งมีการติดตั้ง 2 ชุดด้วยกัน ได้แก่ Pre-filter และ Medium-filter รวมทั้งมีการติดตั้งพัดลมระบายอากาศในอุโมงค์ 2 ส่วน ได้แก่</p> <p>1) พัดลมระบายอากาศใต้ชั้นชานชาลา (Under Platform Exhaust Fan : UPEF) ทำหน้าที่ในการระบายความร้อนที่เกิดขึ้นจากการหยุดของรถไฟฟ้าที่สถานีนั้นๆ ปล่องออกไปยังปล่องระบายอากาศสู่ภายนอกทั้งยังสามารถดูดฝุ่นและก๊าซคาร์บอนมอนอกไซด์ (CO) ผ่าน shaft</p> <p>2) พัดลมระบายอากาศภายในอุโมงค์ (Tunnel Ventilation Fan : TVF) ทำหน้าที่ในการเติมหรือดูด เพื่อการระบายอากาศภายในอุโมงค์ รวมถึงการใช้งานสำหรับกรณีฉุกเฉิน หากมีการใช้อุโมงค์ในการอพยพ (ภาพที่ 2.2-1 ถึงภาพที่ 2.2-6)</p>	-

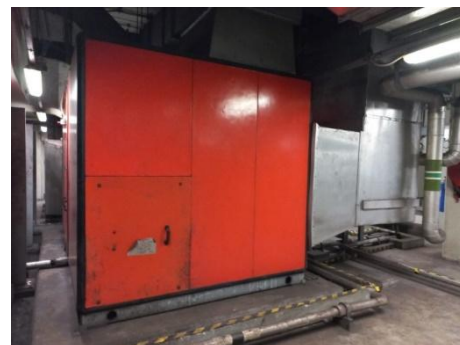
ภาพที่ 2.2-2 ไดอะแกรมและภาพเครื่องส่งลมเย็น (Air Handling Unit: AHU)

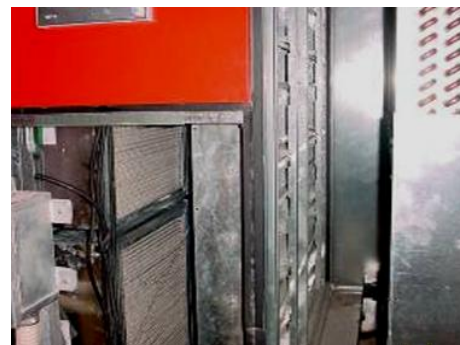
ภาพที่ 2.2-3 การติดตั้งแผ่นกรองอากาศด้านข้างเครื่องส่งลมเย็น

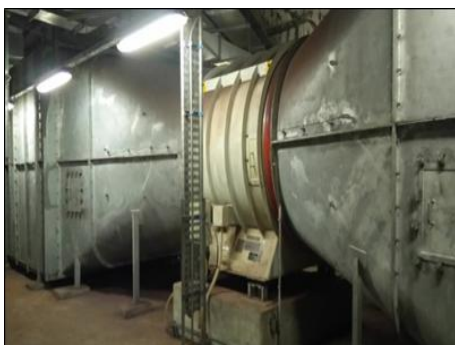
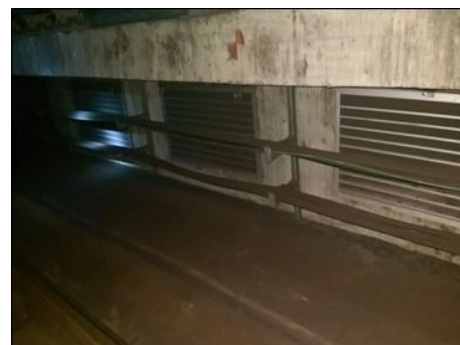
ภาพที่ 2.2-4 ห้องพัฒนาระบายอากาศ
ใต้ชั้นขานซาลา (UPEF Room)

ภาพที่ 2.2-5 แคมเปอร์ระดับราง
สำหรับเป็นช่องดูดอากาศออก

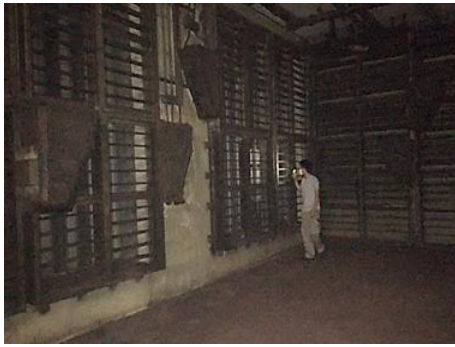
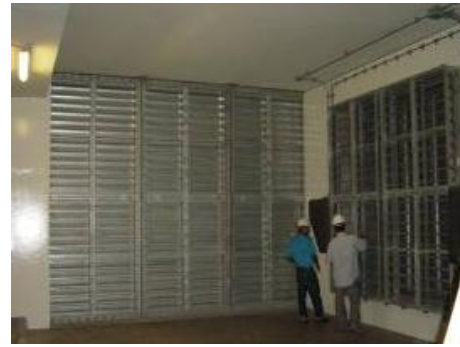
ภาพที่ 2.2-6 ปล่องระบายอากาศจากใต้ชั้นขนาขาลาถู่ภายนอก

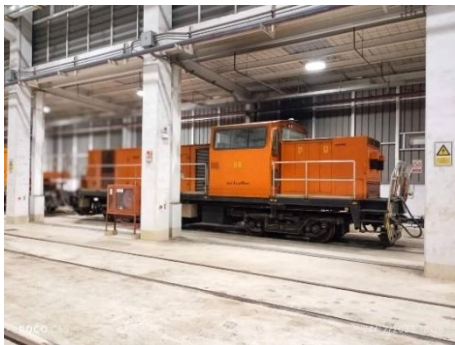
มาตรการป้องกันและลดผลกระทบสิ่งแวดล้อม	รายละเอียดการปฏิบัติตามมาตรการฯ	ปัญหาอุปสรรคและการแก้ไข
<p>1.2 ก๊าซหรือไอเสียที่ปล่อยออกจากรถ Unimog และหัวรถจักร (Locomotive) และยานพาหนะ อื่นๆ</p> <p>■ การจัดการเรื่องก๊าซคาร์บอนมอนอกไซด์ของรถ Unimog และ Locomotive มีอุปกรณ์ดักจับก๊าซที่เป็นอันตรายต่อมนุษย์ซึ่งออกแบบมาอยู่แล้ว</p> <p><u>สถานที่ดำเนินการ</u></p> <p>- อุโมงค์</p>	<p>■ บริษัท ทางด่วนและรถไฟฟ้ากรุงเทพ จำกัด (มหาชน) ได้ดำเนินการตามมาตรการ โดยติดตั้ง Locomotive Filtration Exhaust Gas Arrangement เป็นอุปกรณ์ กำจัดก๊าซคาร์บอนมอนอกไซด์ของรถ Unimog และ Locomotive เพื่อลด ปริมาณก๊าซคาร์บอนมอนอกไซด์ ซึ่งมีส่วนประกอบสำคัญได้แก่</p> <ol style="list-style-type: none">1. Scoot filter เป็นอุปกรณ์สำหรับกรองเขม่าควันดำ2. SCRkat เป็นอุปกรณ์ที่ทำหน้าที่ลดก๊าซไนโตรเจนออกไซด์ (NO, NO₂) โดย เปลี่ยนแปลงก๊าซไนโตรเจนออกไซด์จากกระบวนการเผาไหม้ให้กลายเป็นก๊าซ ไนโตรเจน (N₂) และน้ำ (H₂O) ผ่านกระบวนการ Selective Catalytic Reduction โดยมีแอมโมเนีย (NH₃) เป็นสารทำปฏิกิริยา3. Oxikat (Oxidation catalyst) เป็นอุปกรณ์ที่ทำหน้าที่ลดก๊าซคาร์บอนมอนอกไซด์ (CO) โดยการเผาไหม้ กลายเป็นก๊าซคาร์บอนไดออกไซด์ (CO₂) และน้ำ (H₂O) (ภาพที่ 2.2-7)	-

ภาพที่ 2.2-7 Locomotive Filtration Exhaust Gas Arrangement

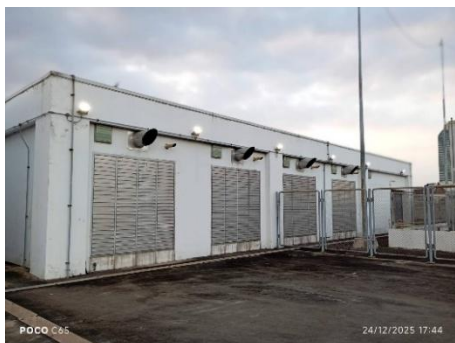
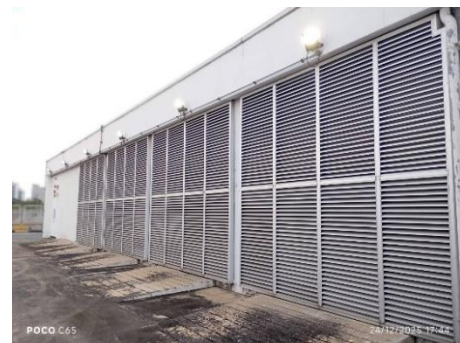
<p>■ สำหรับเขม่าที่เกิดจาก Generator นั้น ไม่ค่อยมีผลกระทบเนื่องจากมีปริมาณ ไม่มาก และสภาพแวดล้อมโดยรอบเครื่องนั้นมีลักษณะที่มีการเปิดโล่งสามารถ ถ่ายเทอากาศได้ตลอดเวลา (Open Area)</p> <p><u>สถานที่ดำเนินการ</u></p> <p>- ศูนย์ซ่อมบำรุง</p>	<p>■ บริษัท ทางด่วนและรถไฟฟ้ากรุงเทพ จำกัด (มหาชน) ได้ดำเนินการตามมาตรการ กำหนด โดยเขม่าที่เกิดจากการเดินเครื่อง Generator ซึ่งเกิดขึ้นไม่บ่อยครั้ง เนื่องจากจะมีการเดินเครื่อง Generator เป็นครั้งคราว ตามแผนการซ่อมบำรุง คือ ทุก 2 สัปดาห์แต่ละครั้งเดินเครื่องประมาณ 20 นาที ประกอบกับบริเวณที่ตั้ง Generator เป็นที่โล่งอากาศจึงถ่ายเทได้ดีไม่ค่อยมีผลกระทบต่อสภาพแวดล้อม โดยรอบมากนัก (ภาพที่ 2.2-8)</p>	-

ภาพที่ 2.2-8 บริเวณที่ตั้ง Generator

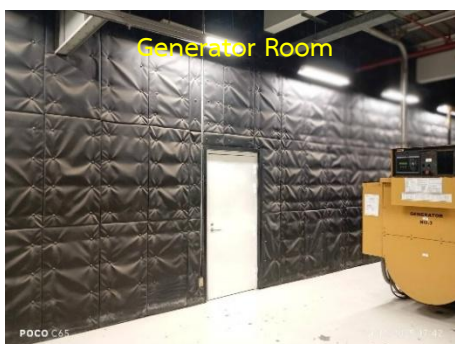
ภาพที่ 2.2-9 ห้องซึ่งมีผนังกันเสียง

มาตรการป้องกันและลดผลกระทบสิ่งแวดล้อม	รายละเอียดการปฏิบัติตามมาตรการฯ	ปัญหาอุปสรรคและการแก้ไข
<p>1.3 เสียง</p> <p>■ อุปกรณ์และเครื่องมือกลที่ก่อให้เกิดเสียงดังจะต้องถูกติดตั้งไว้ในห้องซึ่งมีผนังกันเสียง</p> <p><u>สถานที่ดำเนินการ</u></p> <p>- ศูนย์ซ่อมบำรุง</p> <p>- ชั้นขานชาลาของ 6 สถานี ที่มีการตรวจวัดข้อมูลพื้นฐานด้านสิ่งแวดล้อม</p>	<p>■ บริษัท ทางด่วนและรถไฟฟ้ากรุงเทพ จำกัด (มหาชน) ได้ดำเนินการตามมาตรการกำหนด โดยมีการติดตั้งผนังกันเสียงที่บริเวณศูนย์ซ่อมบำรุง เพื่อลดระดับเสียงจากเครื่องกลหรืออุปกรณ์ที่มีเสียงดัง เช่น Generator และ Chiller อย่างไรก็ตาม การติดตั้งผนังกันเสียง เพื่อเป็นการป้องกันมิให้มีเสียงดังรบกวนชุมชนหรือพื้นที่ใกล้เคียงโครงการ (ภาพที่ 2.2-9)</p>	-
<p>■ ปฏิบัติตามระเบียบที่ได้กำหนดไว้ในคู่มือปฏิบัติการ กฎ ระเบียบ ข้อบังคับว่าด้วยการเดินรถ, คู่มือปฏิบัติงานซ่อมบำรุงต่างๆ ที่ออกโดยส่วนซ่อมบำรุง</p> <p><u>สถานที่ดำเนินการ</u></p> <p>- ศูนย์ซ่อมบำรุง</p>	<p>■ บริษัท ทางด่วนและรถไฟฟ้ากรุงเทพ จำกัด (มหาชน) ได้ดำเนินการตามมาตรการกำหนด โดยในระหว่างการซ่อมบำรุงรถไฟฟ้า ทางโครงการได้ปฏิบัติตามระเบียบต่างๆ ที่ระบุไว้ในเอกสารสนับสนุนเรื่อง กฎ ระเบียบ ข้อบังคับว่าด้วยการเดินรถ และระเบียบปฏิบัติงานซ่อมบำรุงต่างๆ ที่ออกโดยส่วนซ่อมบำรุง ซึ่งจะช่วยลดผลกระทบด้านเสียงลงได้ (เอกสารแนบที่ 2-1 ถึงเอกสารแนบที่ 2-2)</p>	-

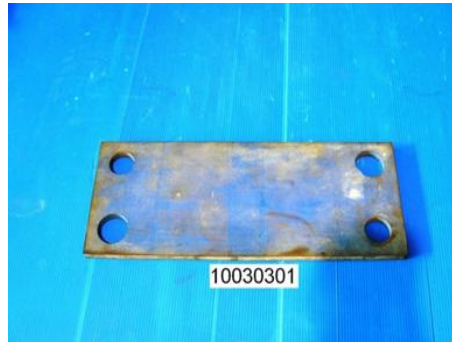
มาตรการป้องกันและลดผลกระทบสิ่งแวดล้อม	รายละเอียดการปฏิบัติตามมาตรการฯ	ปัญหาอุปสรรคและการแก้ไข
<p>1.4 แรงสั่นสะเทือน</p> <p>■ สำหรับผลกระทบที่เกิดจากแรงสั่นสะเทือนที่เกิดจากการเคลื่อนที่ของรถไฟนั้น ได้มีการออกแบบแผ่นยึดหยุ่น (Elastomer Pad) เพื่อช่วยลดแรงสั่นสะเทือนระหว่างล้อกับรางตลอดแนวของโครงสร้างตัวยี่ตรงและระดับแรงสั่นสะเทือนที่เกิดขึ้นยังคงอยู่ภายใต้เกณฑ์มาตรฐานที่กำหนดไว้</p> <p>สถานที่ดำเนินการ</p> <p>- ศูนย์ซ่อมบำรุง</p> <p>- ชานชาลาของ 6 สถานี ที่มีการตรวจวัดข้อมูลพื้นฐานด้านสิ่งแวดล้อม</p>	<p>■ บริษัท ทางด่วนและรถไฟฟ้ากรุงเทพ จำกัด (มหาชน) ได้ดำเนินการโดยกำหนดให้มีมาตรการสำหรับลดผลกระทบที่เกิดจากแรงสั่นสะเทือนที่เกิดจากการเคลื่อนที่ของรถไฟ โดยจัดให้มีการออกแบบแผ่นยึดหยุ่น (Elastomer Pad) เพื่อช่วยลดแรงสั่นสะเทือนระหว่างล้อกับรางตลอดแนวของโครงสร้างตัวยี่ตรง รวมทั้งได้จัดให้มีการติดตามตรวจวัดความสั่นสะเทือนที่เกิดขึ้น ปีละ 1 ครั้ง</p> <p>■ สำหรับปี 2568 โครงการได้มีการดำเนินการในระหว่างวันที่ 25-28 เมษายน 2568 พบว่า ระดับความสั่นสะเทือนที่ทำการตรวจวัดอยู่ในระดับที่ไม่ส่งผลกระทบต่อโครงสร้างอาคาร (ภาพที่ 2.2-10)</p>	-

ภาพที่ 2.2-10 แผ่นยึดหยุ่น (Elastomer Pad) เพื่อช่วยลดแรงสั่นสะเทือน

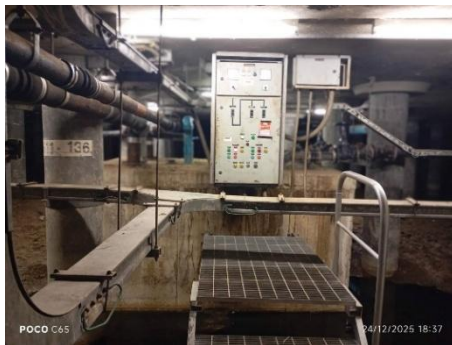
<p>1.5 คุณภาพน้ำทิ้ง</p> <p>■ ศูนย์ซ่อมบำรุงและอาคารบริหาร มีการจัดระบบบำบัดน้ำเสียรวม ระบบ Activated Sludge (AS) ซึ่งดูแลโดยผู้รับเหมา W&W ซึ่งน้ำทิ้งทั้งหมดจะไหลมารวมและผ่านระบบบำบัด ก่อนปล่อยออกสู่สาธารณะ</p> <p>สถานที่ดำเนินการ</p> <p>- ศูนย์ซ่อมบำรุงและอาคารบริหาร</p>	<p>■ บริษัท ทางด่วนและรถไฟฟ้ากรุงเทพ จำกัด (มหาชน) ได้ดำเนินการตามมาตรการกำหนด โดยจัดให้มีระบบบำบัดน้ำเสียรวม ระบบ Activated Sludge (AS) ซึ่งรับน้ำเสียจากศูนย์ซ่อมบำรุงและอาคารบริหารมาทำการบำบัดก่อนระบายน้ำที่ผ่านการบำบัดออกสู่รางระบายน้ำสาธารณะ ซึ่งทางโครงการมีการควบคุมดูแลระบบบำบัดน้ำเสียให้สามารถทำงานได้อย่างมีประสิทธิภาพ ทั้งนี้ โครงการมีการตรวจวัดลักษณะน้ำทิ้งที่ศูนย์ซ่อมบำรุงเป็นประจำทุกเดือน สำหรับผลการตรวจวัดในช่วงเดือนกรกฎาคม-ธันวาคม 2568 พบว่า มีค่าอยู่ในเกณฑ์มาตรฐานที่กำหนด (ภาพที่ 2.2-11 ถึงภาพที่ 2.2-12 และเอกสารแนบที่ 2-5 และเอกสารแนบที่ 4-3)</p>	-

ภาพที่ 2.2-11 ระบบบำบัดน้ำเสียบริเวณศูนย์ซ่อมบำรุง

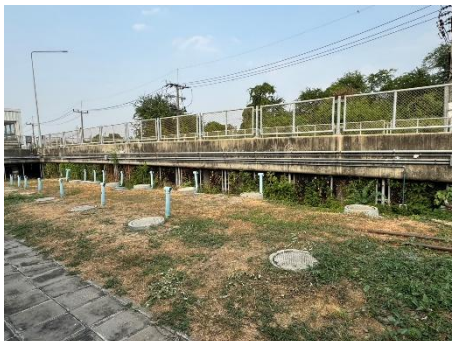
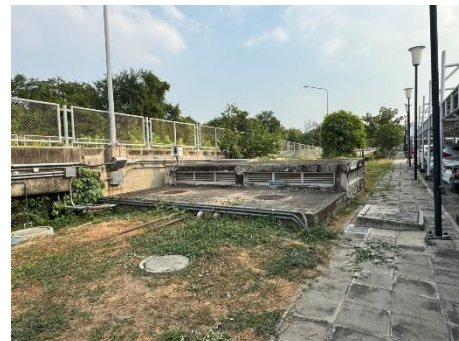
ภาพที่ 2.2-12 ระบบบำบัดน้ำเสียบริเวณอาคารบริหาร

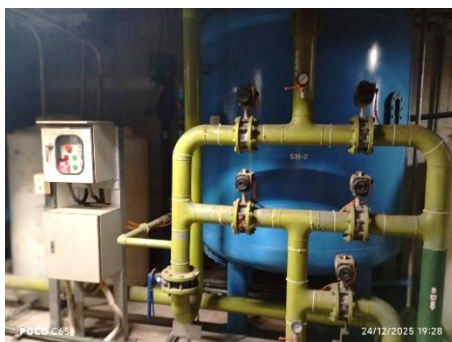
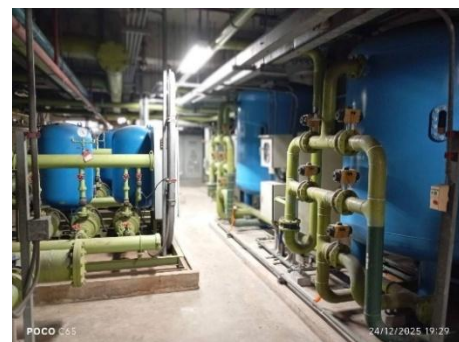
มาตรการป้องกันและลดผลกระทบสิ่งแวดล้อม	รายละเอียดการปฏิบัติตามมาตรการฯ	ปัญหาอุปสรรคและการแก้ไข
<p>1.5 คุณภาพน้ำทิ้ง (ต่อ)</p> <p>■ สำหรับน้ำทิ้งในสถานีโดยส่วนใหญ่มาจาก Softener regenerator นั้น จะมีการปรับค่า pH ก่อนปล่อยทิ้ง และน้ำทิ้งจากห้องน้ำหรือจากกิจกรรมอื่นๆ จะมีระบบถังบำบัดสำเร็จรูป (ถัง SAT) ติดตั้งไว้บำบัดก่อนปล่อยทิ้ง ส่วนน้ำที่ซึมออกมาจากภายในอุโมงค์เคยมีการตรวจเก็บตัวอย่าง และพบว่ามีปริมาณแคลเซียม แต่ขณะนี้ไม่ได้ดำเนินการใดๆ เพียงปล่อยไหลออกนอกกระบอกตามท่อออกแบบไว้</p> <p><u>สถานที่ดำเนินการ</u></p> <p>- สถานีรถไฟฟ้าทั้ง 18 สถานี</p>	<p>■ บริษัท ทางด่วนและรถไฟฟ้ากรุงเทพ จำกัด (มหาชน) ได้ประสานไปยังสำนักงานการระบายน้ำ เพื่อขอเข้ารับบริการบำบัดน้ำเสียของกรุงเทพมหานครให้กับอาคารสถานีรถไฟฟ้า สายเฉลิมรัชมงคล (บางซื่อ-หัวลำโพง) ซึ่งสำนักงานการระบายน้ำได้ตรวจสอบและพิจารณารายละเอียดแล้ว ได้รับรองการให้บริการบำบัดน้ำเสียของอาคารสถานีรถไฟฟ้า จำนวนทั้งสิ้น 11 สถานี โดยสถานีบางซื่อ สถานีกำแพงเพชร สถานีสวนจตุจักร สถานีพหลโยธิน สถานีลาดพร้าว สถานีรัชดาภิเษก รับบริการบำบัดน้ำเสียที่โรงควบคุมคุณภาพน้ำจตุจักร สถานีสุทธิสาร และสถานีหัวลำโพง รับบริการบำบัดน้ำเสียที่โรงควบคุมคุณภาพน้ำดินแดง และสถานีลุมพินี สถานีสีลม สถานีสามย่าน รับบริการบำบัดน้ำเสียที่โรงควบคุมคุณภาพน้ำช่องนนทรี</p> <p>■ สำหรับการจัดการน้ำทิ้งในอาคารสถานีรถไฟฟ้าที่เหลืออีกจำนวน 7 สถานี ซึ่งไม่ได้อยู่ในพื้นที่ให้บริการบำบัดน้ำเสียของกรุงเทพมหานคร บริษัทฯ ยังคงดำเนินการตามมาตรการที่กำหนดไว้อย่างเคร่งครัด โดยน้ำเสียจากอาคารสถานีรถไฟฟ้าในส่วนที่มาจาก Softener Regenerator จะมีการปรับค่า pH ก่อนระบายออกสำหรับน้ำเสียจากห้องน้ำหรือจากกิจกรรมอื่นๆ โครงการได้จัดให้มีการบำบัดโดยถังบำบัดน้ำเสียสำเร็จรูป (SAT) ให้มีค่าอยู่ในเกณฑ์ที่ควบคุมก่อนระบายออกตลอดจนได้จัดให้มีการตรวจวิเคราะห์คุณภาพน้ำทิ้ง ความถี่ 4 ครั้งต่อปีเพื่อตรวจสอบประสิทธิภาพการบำบัดอย่างสม่ำเสมอ โดยผลการตรวจวิเคราะห์คุณภาพน้ำจำนวน 7 สถานี ในช่วงเดือนกรกฎาคม-ธันวาคม 2568 พบว่า ผลการตรวจวิเคราะห์มีค่าอยู่ในเกณฑ์มาตรฐานที่กำหนด ยกเว้นค่า Total Suspended Solids บริเวณสถานีศูนย์ประชุมแห่งชาติสิริกิติ์, ค่า Total Kjeldahl Nitrogen บริเวณสถานีคลองเตย สถานีเพชรบุรี สถานีศูนย์วัฒนธรรมแห่งประเทศไทย</p>	-

ภาพที่ 2.2-13 เครื่องมือและอุปกรณ์ที่ใช้ในการปรับค่า pH ของน้ำทิ้งจาก Softener

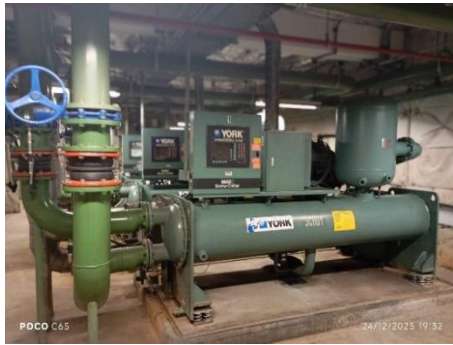
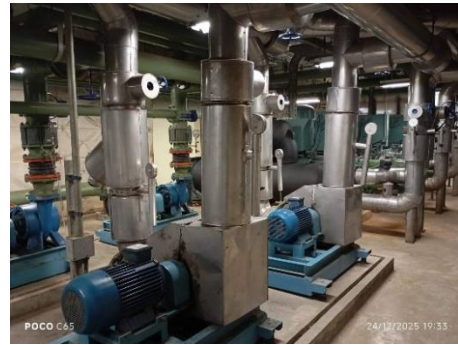
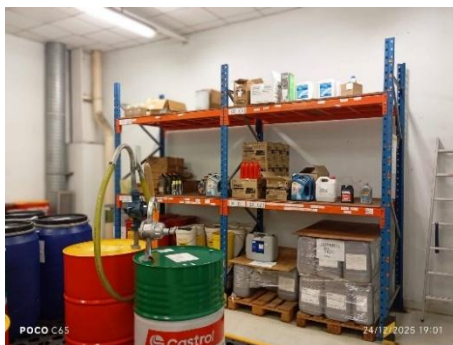
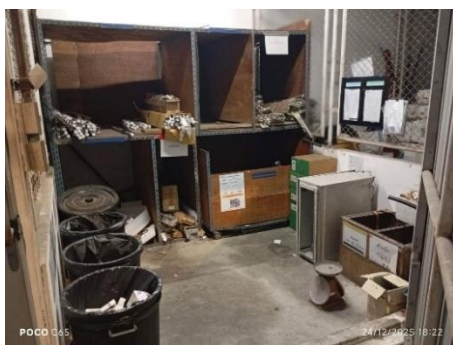
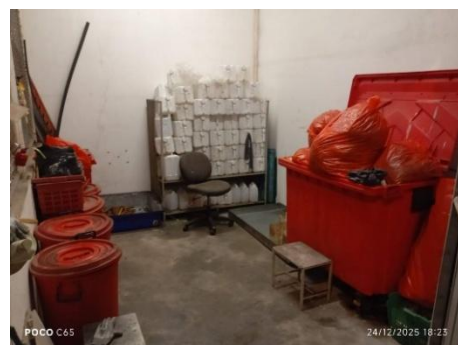
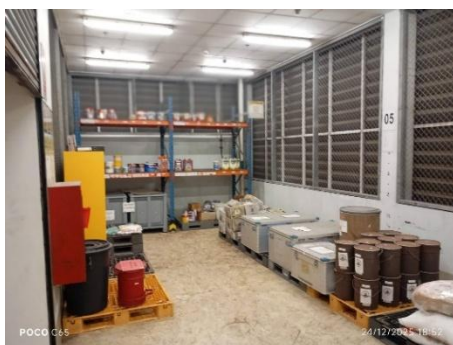
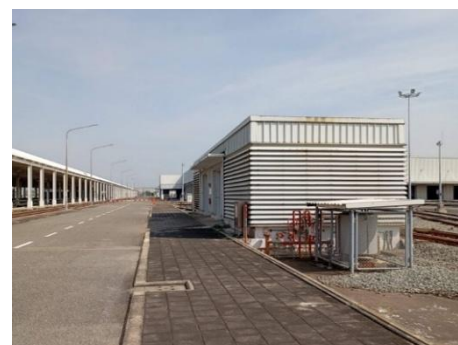
มาตรการป้องกันและลดผลกระทบสิ่งแวดล้อม	รายละเอียดการปฏิบัติตามมาตรการฯ	ปัญหาอุปสรรคและการแก้ไข
<p>1.6 สารเคมีที่ใช้ในระบบทำความเย็น</p> <p>■ สารเคมีที่ใช้ในระบบทำความเย็น เช่น เกลือที่ใช้เติมในส่วนปรับสภาพน้ำ และสารที่เติมในระบบ เช่น สารป้องกันการเกิดคราบตะกรันในท่อเย็น จะทำการจัดเก็บไว้ในพื้นที่เก็บอะไหล่ของอาคาร Main workshop ของ Depot ซึ่งจะมีการนำไปใช้ในเวลาที่เติมเข้าระบบ โดยจะไม่นำไปเก็บไว้ในสถานี ส่วนเมื่อต้องกำจัดจะทำการแยกประเภทก่อนทั้ง Refrigerant หรือสารทำความเย็นจะบรรจุอยู่ในภาชนะรับแรงดัน และเก็บไว้ที่ Dangerous goods store ภายใต้การควบคุมดูแลของผู้รับเหมา SIEMENS และจะส่งกำจัดโดยบริษัทรับกำจัดของเสียที่ได้รับใบอนุญาตจากกรมโรงงานอุตสาหกรรม</p> <p>สถานที่ดำเนินการ</p> <p>- อาคาร Main workshop ของ Depot</p>	<p>■ บริษัท ทางด่วนและรถไฟฟ้ากรุงเทพ จำกัด (มหาชน) ได้ดำเนินการตามมาตรการกำหนด โดยจัดให้มีระบบการจัดการสารเคมีที่ใช้ในระบบทำความเย็น โดยจัดเก็บไว้ในพื้นที่เก็บอะไหล่ของอาคาร Main workshop ของ Depot ซึ่งจะมีการนำไปใช้ในเวลาที่เติมเข้าระบบ โดยจะไม่นำไปเก็บไว้ในสถานี ส่วนที่ต้องกำจัดจะทำการแยกประเภทก่อนทั้ง Refrigerant หรือสารทำความเย็น จะบรรจุอยู่ในภาชนะรับแรงดัน และเก็บไว้ที่ Dangerous goods store ภายใต้การควบคุมดูแลของผู้รับเหมา (SIEMENS) และจะส่งกำจัดโดยบริษัทรับกำจัดของเสียที่ได้รับใบอนุญาตจากกรมโรงงานอุตสาหกรรม (ภาพที่ 2.2-15)</p>	-

ภาพที่ 2.2-15 พื้นที่จัดเก็บสารเคมี

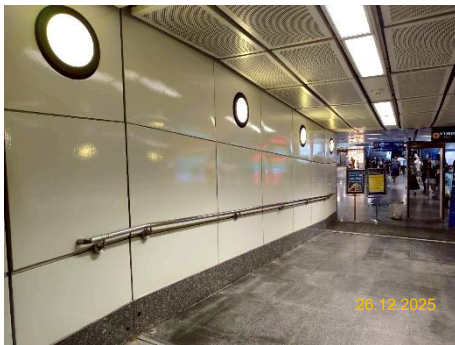
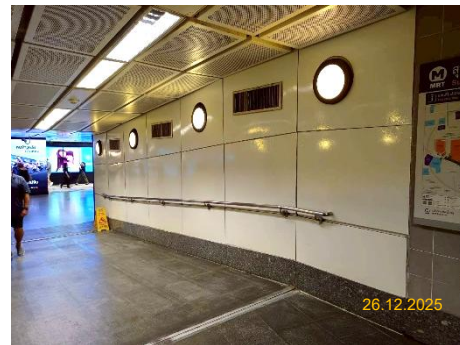
ภาพที่ 2.2-26 ทางลาดมีราวสแตนเลส

มาตรการป้องกันและลดผลกระทบสิ่งแวดล้อม	รายละเอียดการปฏิบัติตามมาตรการฯ	ปัญหาอุปสรรคและการแก้ไข
<p>1.7 อาชีวอนามัยและความปลอดภัย (ต่อ)</p> <p>■ การตรวจความปลอดภัยของผู้โดยสาร โดยจะครอบคลุมถึงจำนวนผู้โดยสาร การใช้บันไดเลื่อนของผู้โดยสาร การปฏิบัติขณะเข้า-ออก ขบวนรถไฟฟ้า การปฏิบัติตัวขณะขึ้นรถขบวนรถไฟฟ้า การปฏิบัติขณะผ่านประตูอัตโนมัติ (AG) และการใช้บริการตู้ TVM/ห้องออกบัตรโดยสาร เป็นต้น</p> <p><u>สถานที่ดำเนินการ</u></p> <p>- สถานีรถไฟฟ้าทั้ง 18 สถานี</p>	<p>■ บริษัท ทางด่วนและรถไฟฟ้ากรุงเทพ จำกัด (มหาชน) ได้ดำเนินการตามมาตรการกำหนด โดยจัดให้มีระบบการตรวจสอบความปลอดภัยของผู้โดยสาร และจัดให้มีเจ้าหน้าที่คอยตรวจสอบเป็นประจำตามรายการที่กำหนดวันละ 1 ครั้ง หากพบสถานการณ์ที่อาจก่อให้เกิดความไม่ปลอดภัยต่อผู้โดยสาร จะทำการแจ้งเตือนทันที พร้อมทั้งบันทึกรายละเอียดลงในใบบันทึกการตรวจสอบความปลอดภัยของผู้โดยสาร เพื่อกำหนดมาตรการป้องกันและแก้ไขต่อไป (เอกสารแนบที่ 2-9)</p>	-
<p>■ การใช้ลิฟต์ในอาคารผู้โดยสารมีมาตรการควบคุมการใช้งานและอำนวยความสะดวกสำหรับผู้พิการหรือบุคคลทั่วไป เช่น กรณีที่ผู้โดยสารมีสัมภาระมาก ผู้โดยสารที่มีอาการป่วยไม่สามารถเดินได้ หรือกรณีอื่นๆ ตามแต่กรณี โดยจะมีการเดินตรวจสอบของเจ้าหน้าที่และพนักงานรักษาความปลอดภัยเพื่ออำนวยความสะดวกการใช้ลิฟต์และการแสดงป้ายสัญลักษณ์ที่ชัดเจน</p> <p><u>สถานที่ดำเนินการ</u></p> <p>- สถานีรถไฟฟ้าทั้ง 18 สถานี</p>	<p>■ บริษัท ทางด่วนและรถไฟฟ้ากรุงเทพ จำกัด (มหาชน) ได้ดำเนินการตามมาตรการกำหนด โดยจัดให้มีเจ้าหน้าที่คอยอำนวยความสะดวกสำหรับผู้พิการหรือบุคคลทั่วไป ซึ่งจะมีการเดินตรวจสอบของเจ้าหน้าที่และพนักงานรักษาความปลอดภัยเพื่ออำนวยความสะดวกในการใช้ลิฟต์ รวมถึงได้มีการติดป้ายสัญลักษณ์ที่มองเห็นได้ชัดเจน (ภาพที่ 2.2-18 ถึงภาพที่ 2.2-32)</p>	-

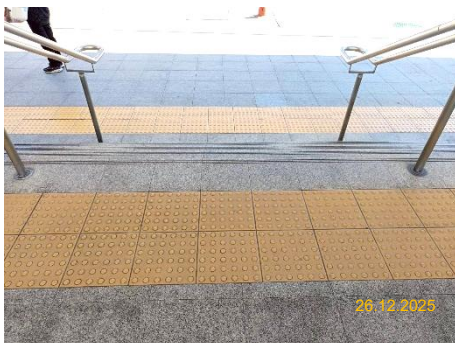
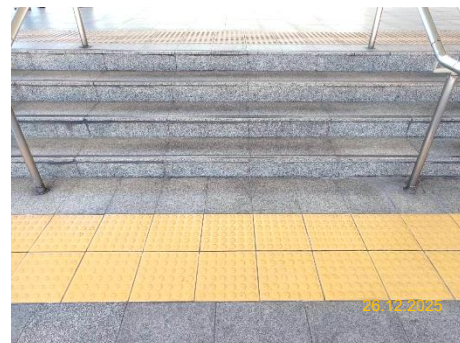
ภาพที่ 2.2-27 กระเบื้องปูพื้นพิเศษบอกพื้นต่างระดับสำหรับผู้พิการทางสายตา

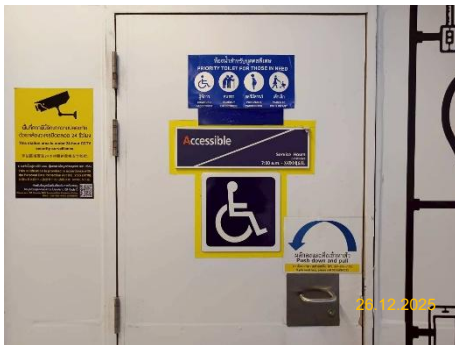
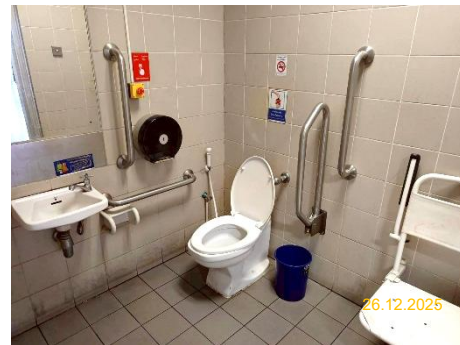
ภาพที่ 2.2-30 ห้องน้ำสำหรับผู้พิการซึ่งอุปกรณ์จะอยู่ไม่สูง
