การติดตามตรวจสอบผลกระทบสิ่งแวดล้อม

บริษัท เอส.พี.เอส. คอนสตรัคชั่น เซอร์วิส จำกัด ได้รับมอบหมายให้ดำเนินการติดตามตรวจสอบผลกระทบสิ่งแวดล้อม โครงการทำเหมืองแร่หินอุตสาหกรรมชนิดหินปูน เพื่ออุตสาหกรรมก่อสร้าง ประทานบัตรที่ 29964/16531 ของบริษัท พี.ที.เอ.คอนสตรัคชั่น จำกัด ครั้งที่ 2/2568 เดือนกรกฎาคม-ธันวาคม 2568 ประกอบด้วย

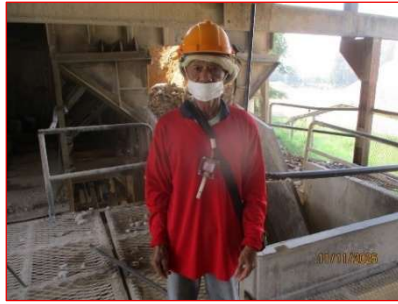
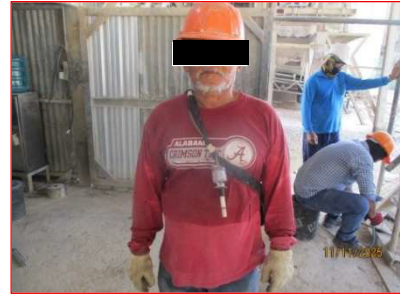
รูปที่ 3.8.1-1 แสดงจุดตรวจวัดคุณภาพอากาศในสถานประกอบการแบบติดตัวบุคคล (Respirable Dust)

3) **สถานีตรวจวัด** ทำการตรวจวัดพนักงานที่ทำงานบริเวณโรงโม่หิน จำนวน 2 สถานี คือ พนักงานบริเวณปากโม่ และพนักงานบริเวณสายพานลำเลียง (รูปที่ 3.8.1-1)

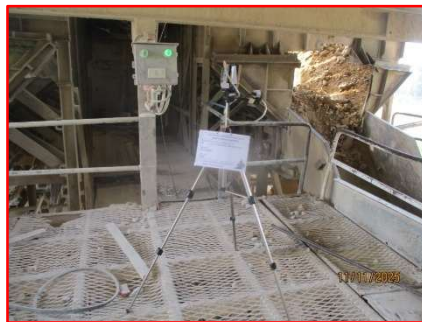
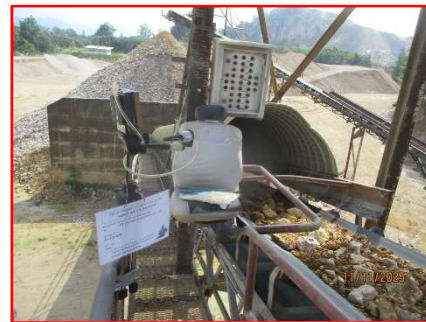
รูปที่ 3.8.2-1 แสดงจุดตรวจวัดคุณภาพอากาศในสถานประกอบการพื้นที่ปฏิบัติงาน (Total Dust)

3) **สถานีตรวจวัด** ทำการตรวจวัดบริเวณโรงโม่หินของโครงการ จำนวน 2 สถานี คือ บริเวณปากโม่ และบริเวณสายพานลำเลียง

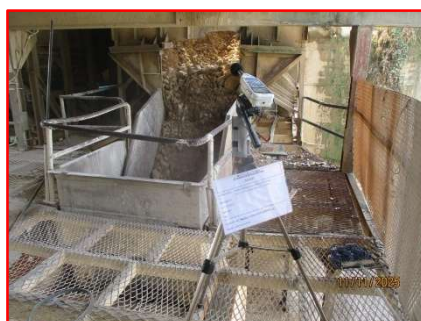
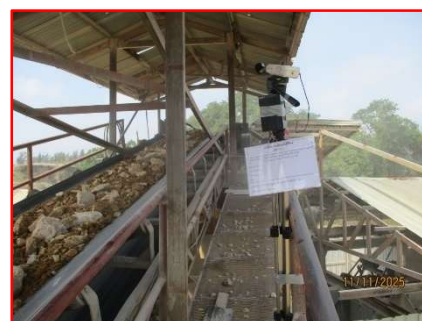
รูปที่ 3.8.3-1 แสดงจุดตรวจวัดเสียงแยกตามความถี่

3) **สถานที่ตรวจวัด** ทำการตรวจวัดเสียงแยกตามความถี่บริเวณโรงโม่หินของโครงการ จำนวน 2 สถานที่ คือ บริเวณปากโม่ และบริเวณสายพานลำเลียง (รูปที่ 3.8.3-1)
