บทที่ 3

ผลการติดตามตรวจสอบคุณภาพสิ่งแวดล้อม

บริษัท ซี.อี.เอ็ม เทคโนโลยี (ไทยแลนด์) จำกัด ได้ทำการสรุปผลการติดตามตรวจสอบคุณภาพสิ่งแวดล้อมของโครงการ CRYSTAL PLACE (ระยะเปิดดำเนินการ) ประจำปีเดือนกรกฎาคม-ธันวาคม 2568 ตามที่ได้เสนอในรายงานการวิเคราะห์ผลกระทบสิ่งแวดล้อม ตามมาตรการป้องกันและแก้ไขผลกระทบสิ่งแวดล้อม และมาตรการติดตามตรวจสอบผลกระทบสิ่งแวดล้อมที่คณะกรรมการผู้ชำนาญการพิจารณารายงานการวิเคราะห์ผลกระทบสิ่งแวดล้อมด้านโครงการโครงสร้างพื้นฐานและอื่น ๆ เป็นผู้พิจารณาให้ความเห็นชอบซึ่งครอบคลุมปัจจัยทางสิ่งแวดล้อมที่สำคัญคือ

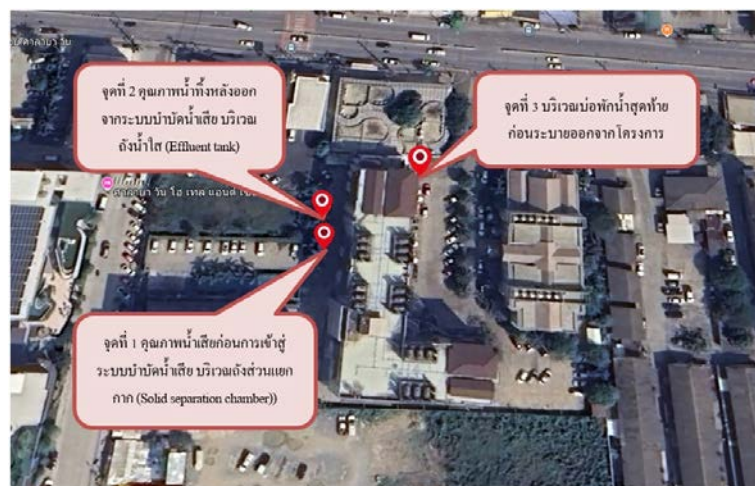
รูปที่ 3.1 แผนที่แสดงจุดเก็บตัวอย่างน้ำทิ้ง

ตามมาตรการป้องกันและแก้ไขผลกระทบสิ่งแวดล้อมของโครงการ CRYSTAL PLACE (ระยะดำเนินการ) ดำเนินการโดย บริษัท คริสตัลเพลส พรอพเพอร์ตี้ จำกัด กำหนดให้มีการตรวจวิเคราะห์คุณภาพน้ำทิ้ง บริเวณโครงการ CRYSTAL PLACE (ระยะดำเนินการ) โดยดำเนินการตรวจวัดคุณภาพน้ำทิ้ง ประจำเดือนกรกฎาคม-ธันวาคม 2568 จำนวน 3 จุด คือจุดที่ 1 คุณภาพน้ำเสียก่อนการเข้าสู่ระบบบำบัดน้ำเสีย บริเวณถังส่วนแยกกาก (Solid separation chamber) จุดที่ 2 คุณภาพน้ำทิ้งหลังจากจากระบบบำบัดน้ำเสีย บริเวณถังน้ำใส (Effluent tank) และจุดที่ 3 บริเวณบ่อบำบัดน้ำสุดท้ายก่อนระบายออกจากโครงการ ได้แก่ pH, BOD, Settleable solids, TDS, TSS, Sulfide, TKN , Oil and grease, TCB, FCB และ Residual chlorine ตรวจวัดเดือนละ 1 ครั้งตลอดระยะเวลาเปิดดำเนินการ โดยมีแผนที่แสดงจุดเก็บตัวอย่างน้ำทิ้งแสดงดังรูปที่ 3.1 จุดเก็บตัวอย่างคุณภาพน้ำทิ้ง บริเวณบ่อบำบัดน้ำทิ้ง รูปที่ 3.2

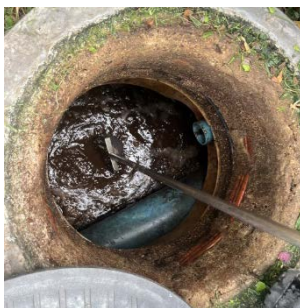
จุดที่ 1 คุณภาพน้ำเสียก่อนการเข้าสู่ระบบบำบัดน้ำเสียบริเวณถังส่วนแยกกาก (Solid separation chamber)

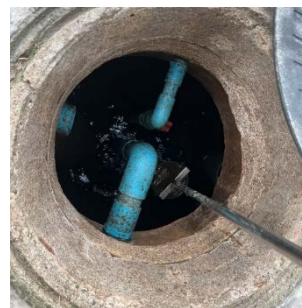
จุดที่ 2 คุณภาพน้ำทิ้งหลังจากจากระบบบำบัดน้ำเสียบริเวณถังน้ำใส (Effluent tank)

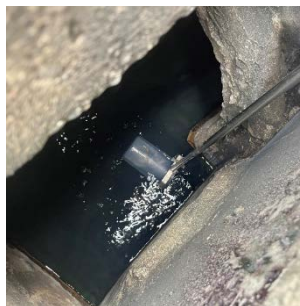
จุดที่ 3 บริเวณบ่อบำบัดน้ำสุดท้ายก่อนระบายออกจากโครงการ
รูปที่ 3.2 จุดเก็บตัวอย่างคุณภาพน้ำทิ้ง
