บทที่ 3

ผลการติดตามตรวจสอบคุณภาพสิ่งแวดล้อม

การติดตามตรวจสอบคุณภาพสิ่งแวดล้อม ของ โครงการ Bangkok feliz Krungthon 5 (Bangkok feliz sathorn-taksin) (ระยะดำเนินการ) ดำเนินการจัดจ้าง บริษัท เอส.พี.เจ.โซลูชั่นติฟิค จำกัด โดยทำการตรวจวัดคุณภาพน้ำทิ้งและน้ำสระเวย์น้ำ บริเวณพื้นที่โครงการ ระหว่างเดือนกรกฎาคม - ธันวาคม พ.ศ.2568

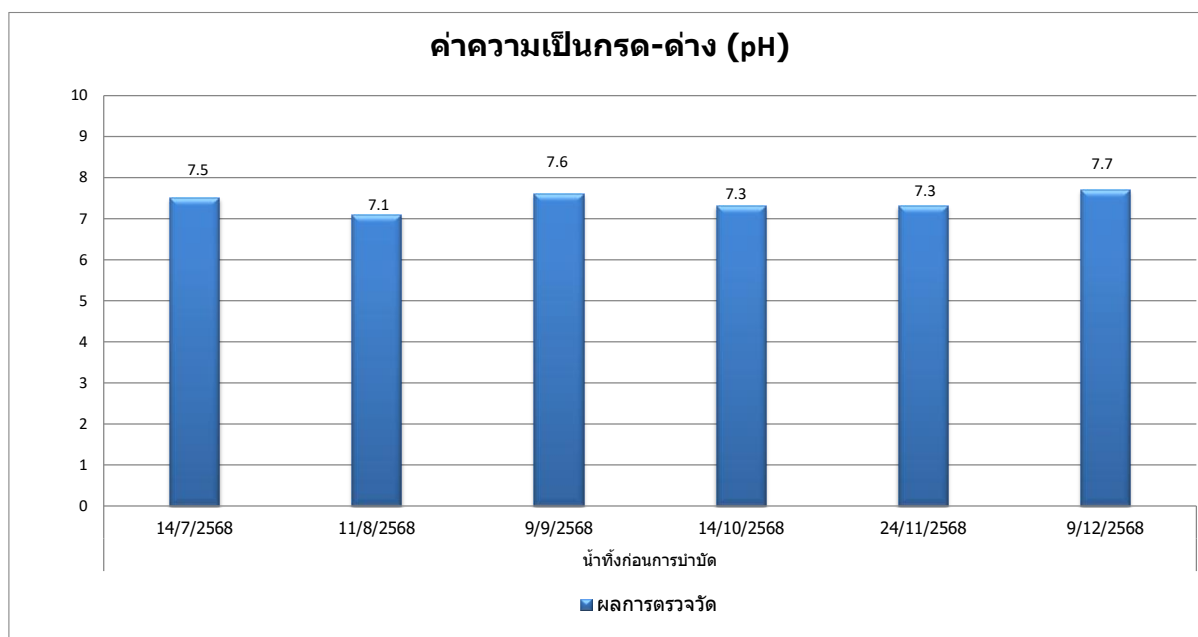
กราฟที่ 3.1-1 กราฟเปรียบเทียบผลการตรวจวัดคุณภาพน้ำทิ้งค่าความเป็นกรด-ด่าง (pH)
จากน้ำทิ้งก่อนบำบัดน้ำเสีย ระหว่างเดือนกรกฎาคม - ธันวาคม พ.ศ.2568

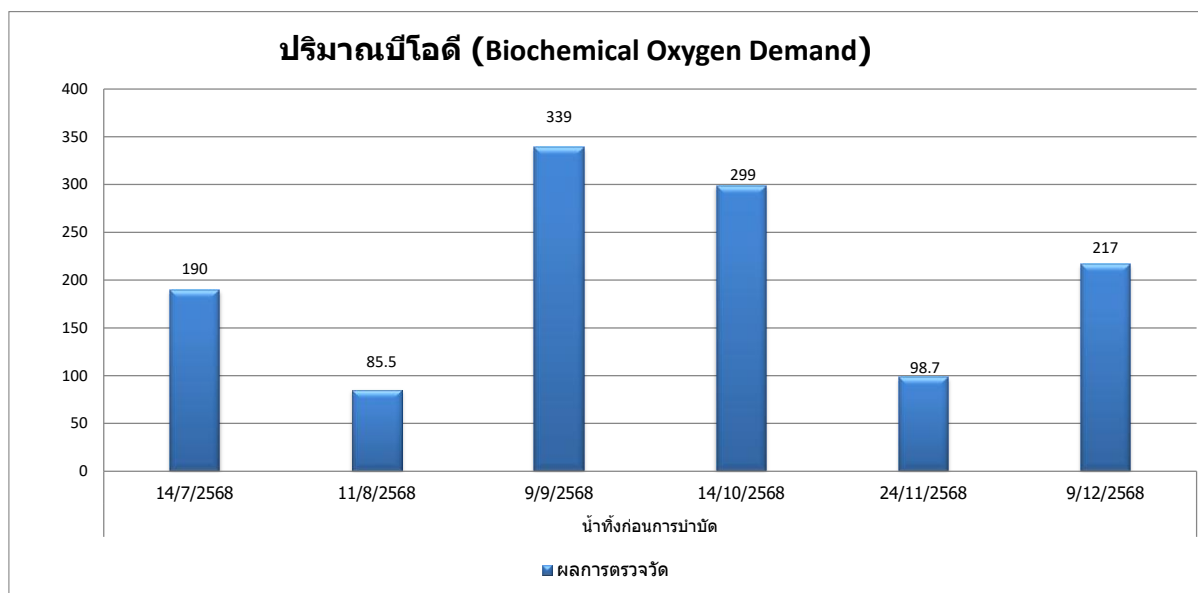
กราฟที่ 3.1-2 กราฟเปรียบเทียบผลการตรวจวัดปริมาณบีโอดี (Biochemical Oxygen Demand)
จากน้ำทิ้งก่อนบำบัดน้ำเสีย ระหว่างเดือนกรกฎาคม - ธันวาคม พ.ศ.2568

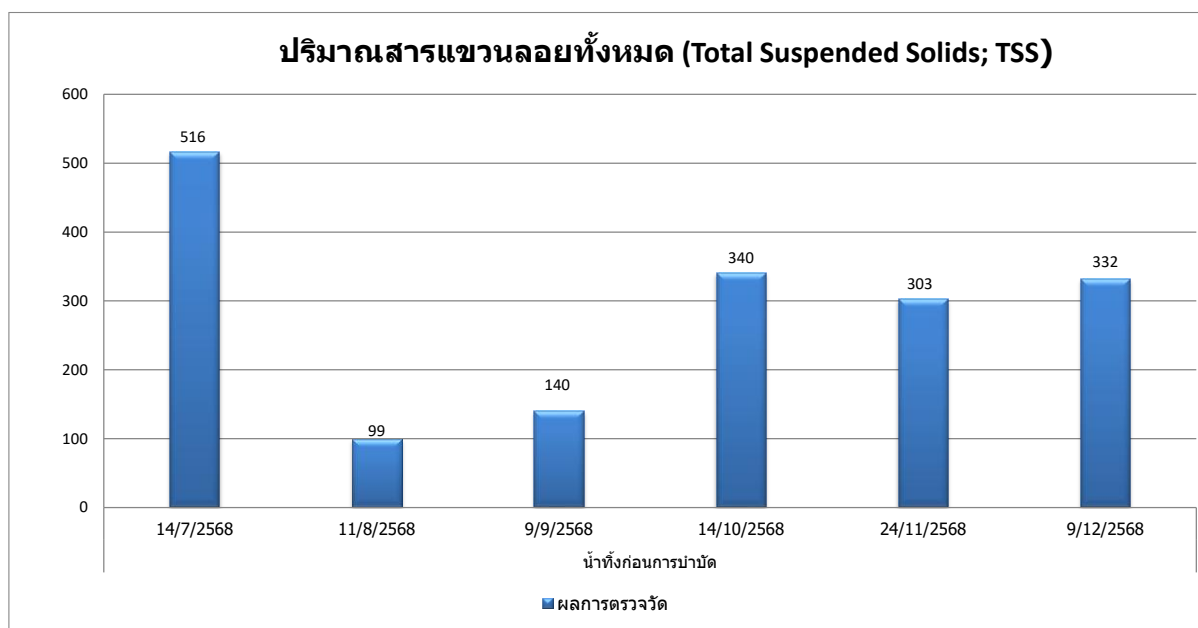
กราฟที่ 3.1-3 กราฟเปรียบเทียบผลการตรวจวัดปริมาณของแข็งแขวนลอยทั้งหมด (Total Suspended Solids) จากน้ำทิ้งก่อนบำบัดน้ำเสีย ระหว่างเดือนกรกฎาคม - ธันวาคม พ.ศ.2568

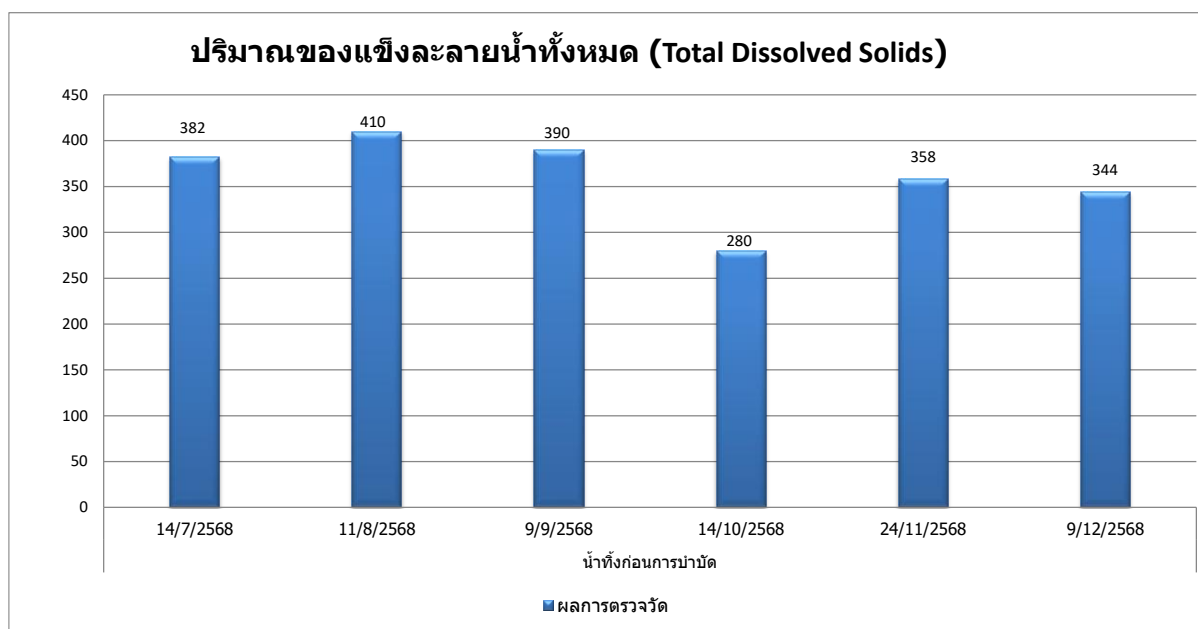
กราฟที่ 3.1-4 กราฟเปรียบเทียบผลการตรวจวัดปริมาณของแข็งละลายน้ำทั้งหมด (Total Dissolved Solids) จากน้ำทิ้งก่อนบำบัดน้ำเสีย ระหว่างเดือนกรกฎาคม - ธันวาคม พ.ศ.2568

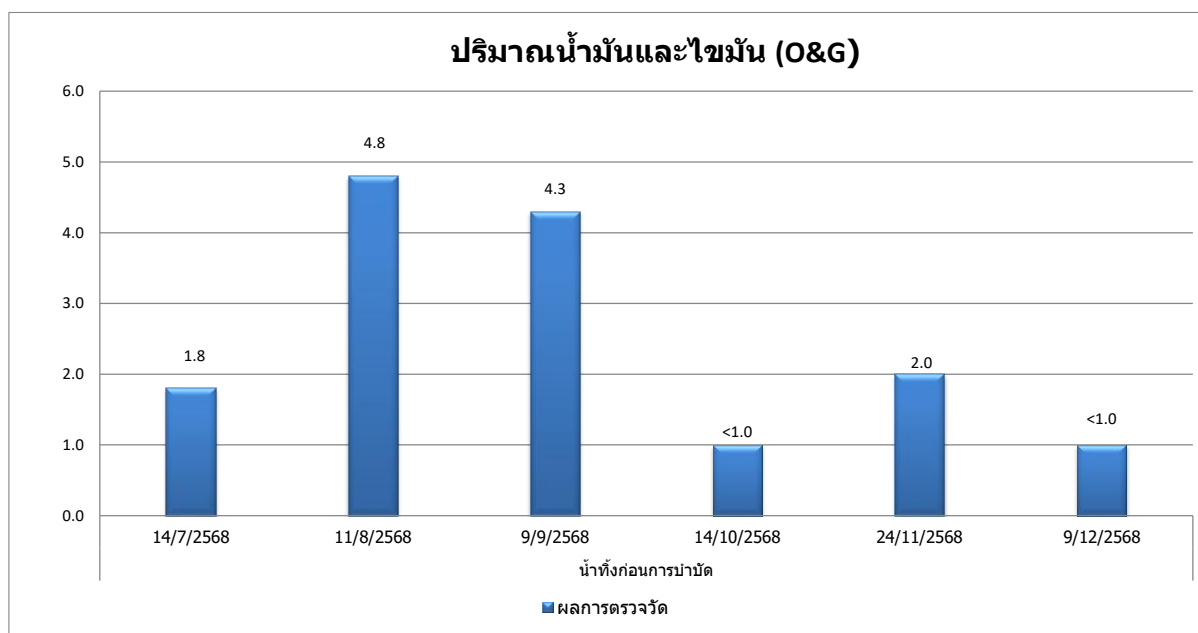
กราฟที่ 3.1-5 กราฟเปรียบเทียบผลการตรวจวัดปริมาณน้ำมันและไขมัน (Oil&Grease)
จากน้ำทิ้งก่อนบำบัดน้ำเสีย ระหว่างเดือนกรกฎาคม - ธันวาคม พ.ศ.2568

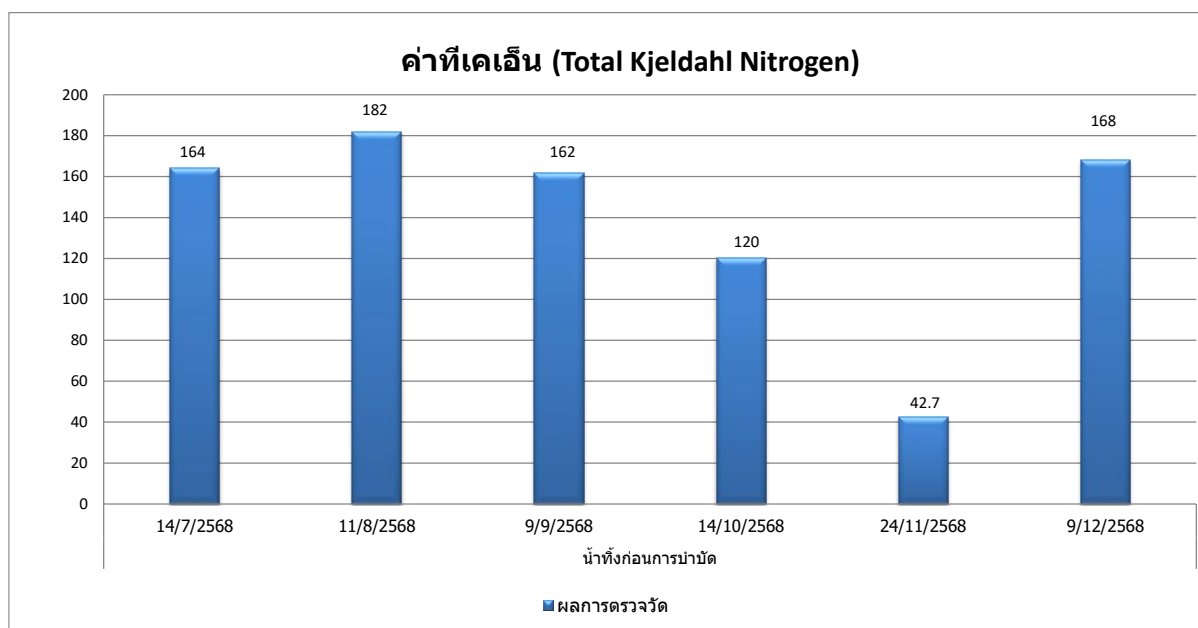
กราฟที่ 3.1-6 กราฟเปรียบเทียบผลการตรวจวัด ค่าทีเคเอ็น (Total Kjeldahl Nitrogen)
จากน้ำทิ้งก่อนบำบัดน้ำเสีย ระหว่างเดือนกรกฎาคม - ธันวาคม พ.ศ.2568

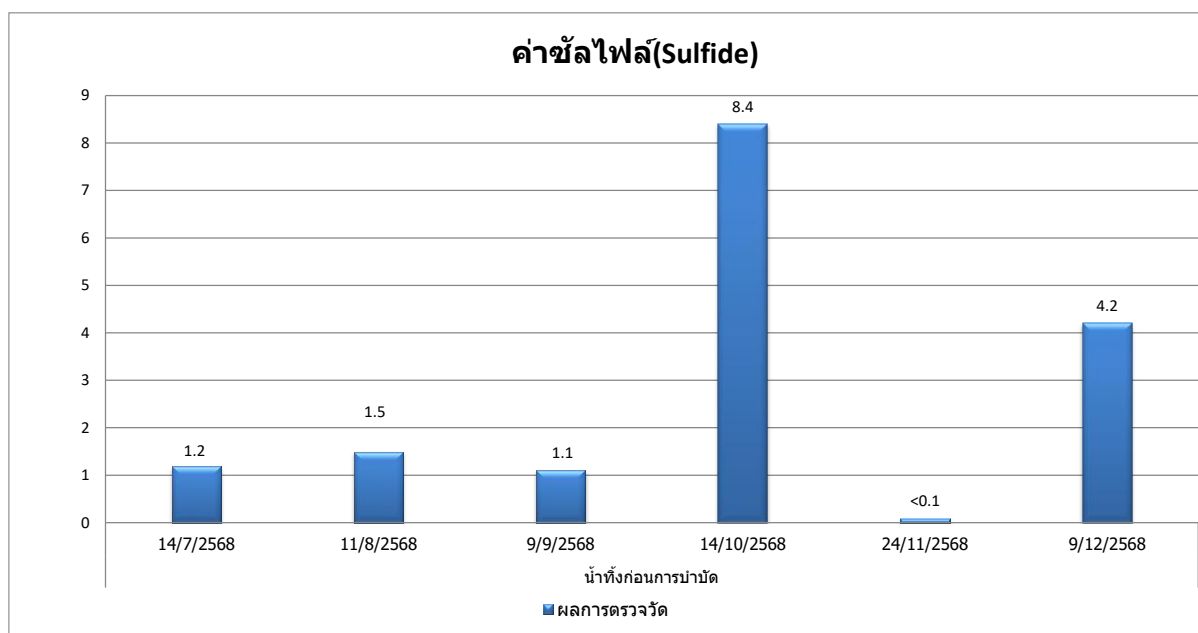
กราฟที่ 3.1-7 กราฟเปรียบเทียบผลการตรวจวัด ปริมาณซัลไฟด์ (Sulfide)

จากน้ำทิ้งก่อนบำบัดน้ำเสีย ระหว่างเดือนกรกฎาคม - ธันวาคม พ.ศ.2568

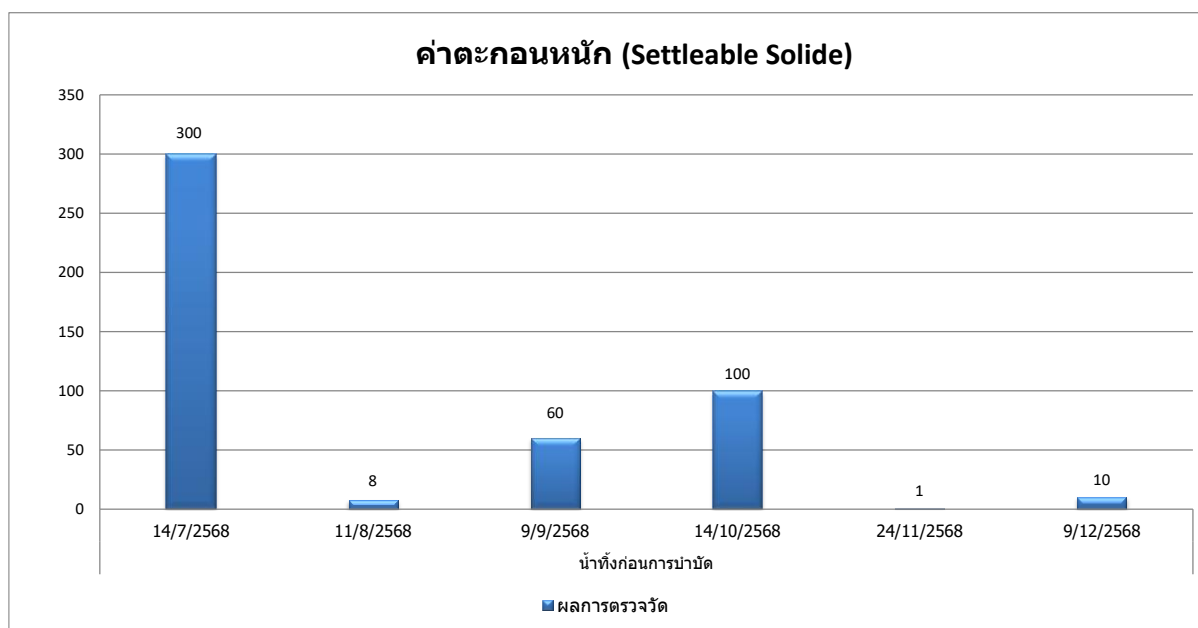
กราฟที่ 3.1-8 กราฟเปรียบเทียบผลการตรวจวัดปริมาณตะกอนหนัก(Settleable Solids)

จากน้ำทิ้งก่อนบำบัดน้ำเสีย ระหว่างเดือนกรกฎาคม - ธันวาคม พ.ศ.2568

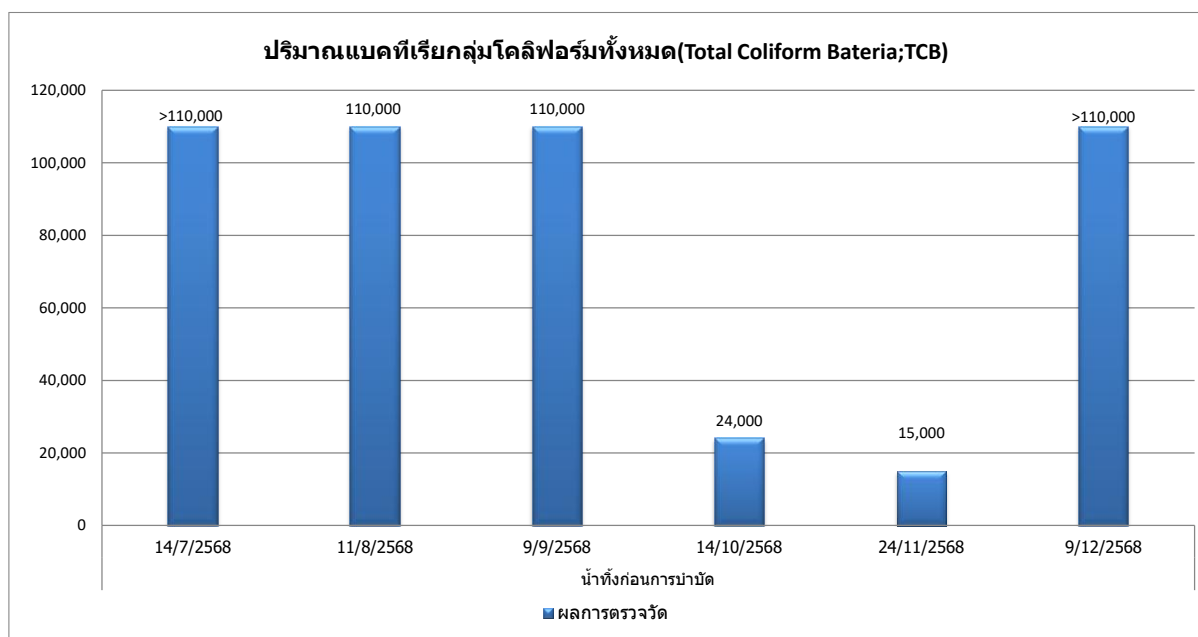
กราฟที่ 3.1-9 กราฟเปรียบเทียบผลการตรวจวัดปริมาณโคลิฟอร์มแบคทีเรียทั้งหมด (Total Coliform Bacteria) จากน้ำทิ้งก่อนบำบัดน้ำเสีย ระหว่างเดือนกรกฎาคม - ธันวาคม พ.ศ.2568

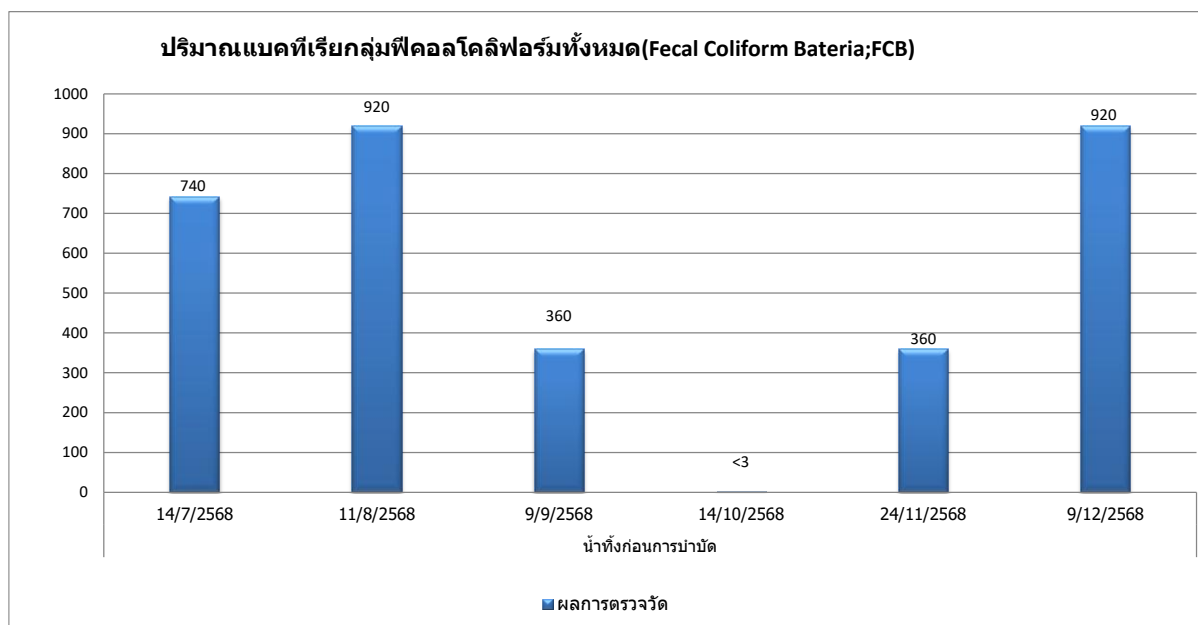
กราฟที่ 3.1-10 กราฟเปรียบเทียบผลการตรวจวัดปริมาณฟีคัลโคลิฟอร์มแบคทีเรียทั้งหมด (Fecal Coliform Bacteria) จากน้ำทิ้งก่อนบำบัดน้ำเสีย ระหว่างเดือนกรกฎาคม - ธันวาคม พ.ศ.2568

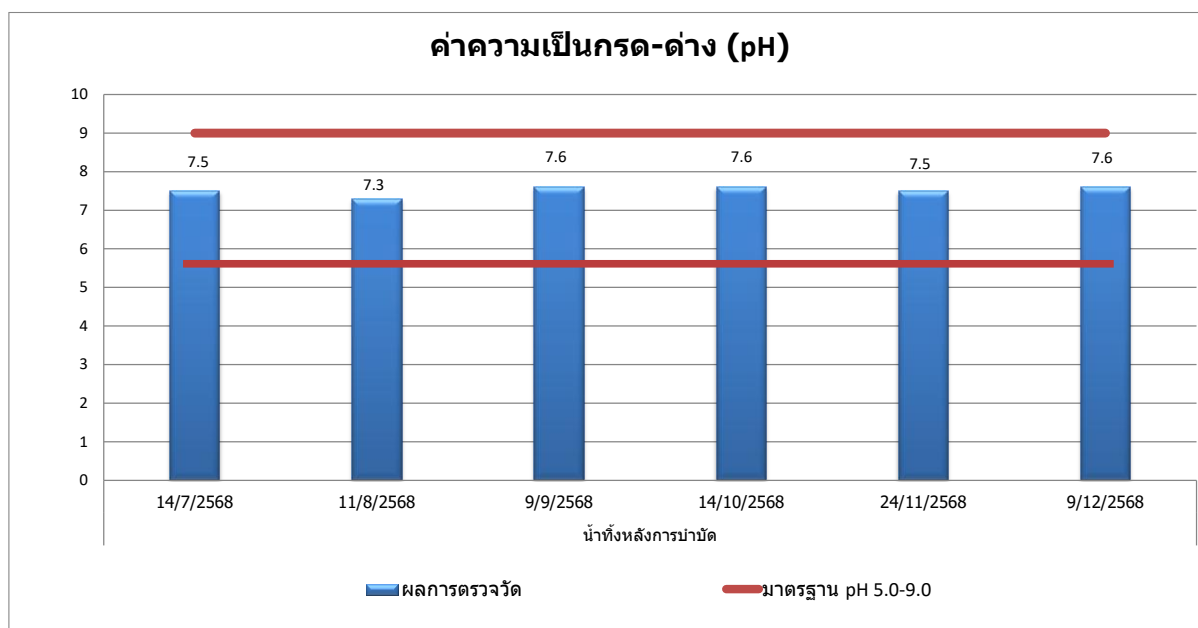
กราฟที่ 3.1-11 กราฟเปรียบเทียบผลการตรวจวัดคุณภาพน้ำทิ้งค่าความเป็นกรด-ด่าง (pH)
จากน้ำทิ้งหลังการบำบัด ระหว่างเดือนกรกฎาคม - ธันวาคม พ.ศ.2568

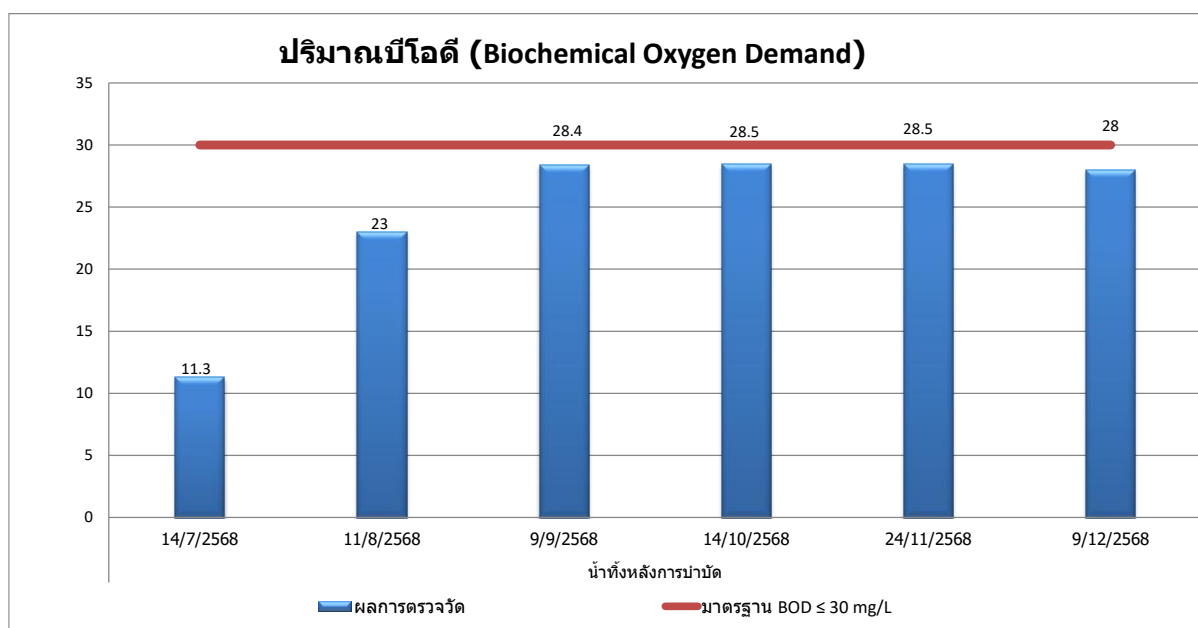
กราฟที่ 3.1-12 กราฟเปรียบเทียบผลการตรวจวัดปริมาณบีโอดี (Biochemical Oxygen Demand)
จากน้ำทิ้งหลังการบำบัด ระหว่างเดือนกรกฎาคม - ธันวาคม พ.ศ.2568

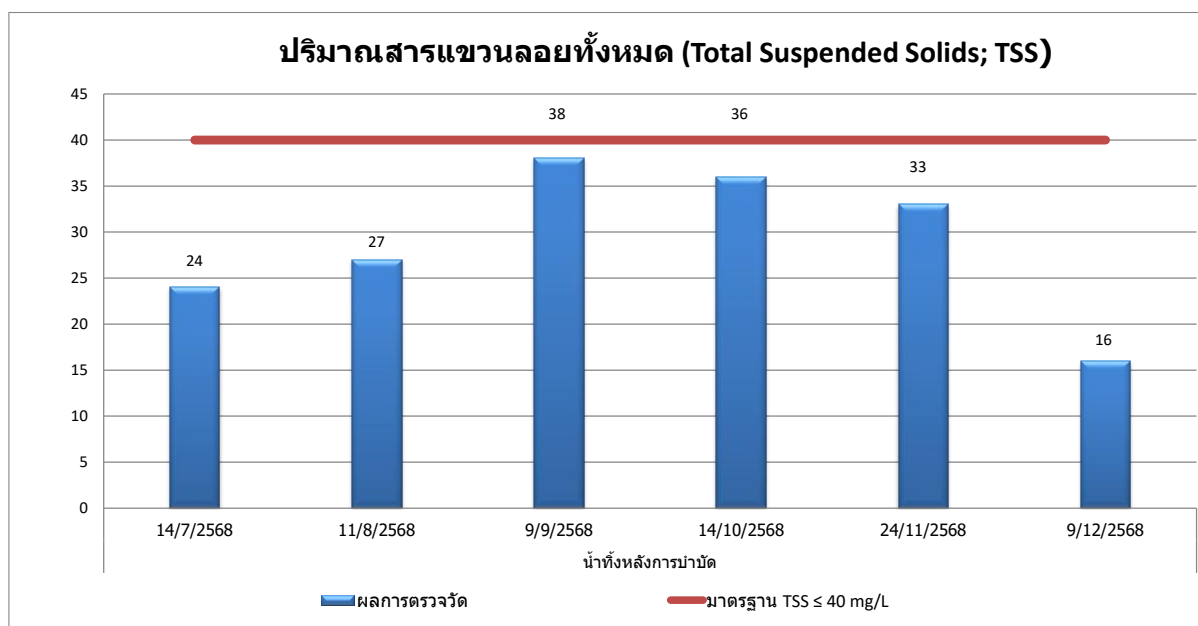
กราฟที่ 3.1-13 กราฟเปรียบเทียบผลการตรวจวัดปริมาณของแข็งแขวนลอยทั้งหมด (Total Suspended Solids) จากน้ำทิ้งหลังการบำบัด ระหว่างเดือนกรกฎาคม - ธันวาคม พ.ศ.2568

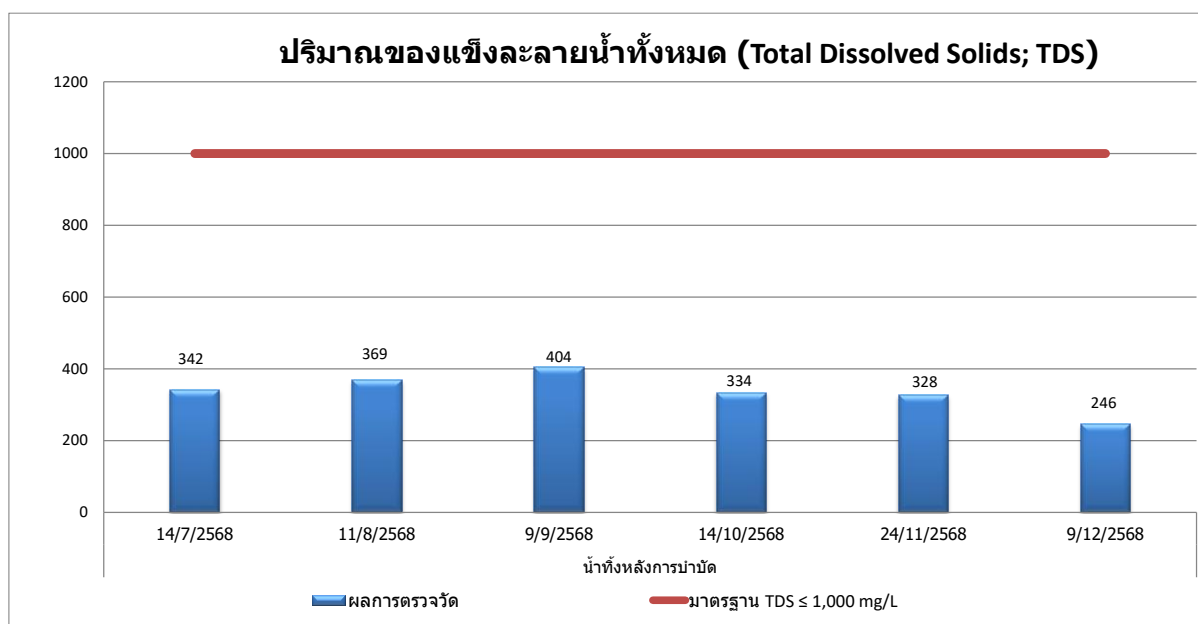
กราฟที่ 3.1-14 กราฟเปรียบเทียบผลการตรวจวัดปริมาณของแข็งละลายน้ำทั้งหมด (Total Dissolved Solids) จากน้ำทิ้งหลังการบำบัด ระหว่างเดือนกรกฎาคม - ธันวาคม พ.ศ.2568

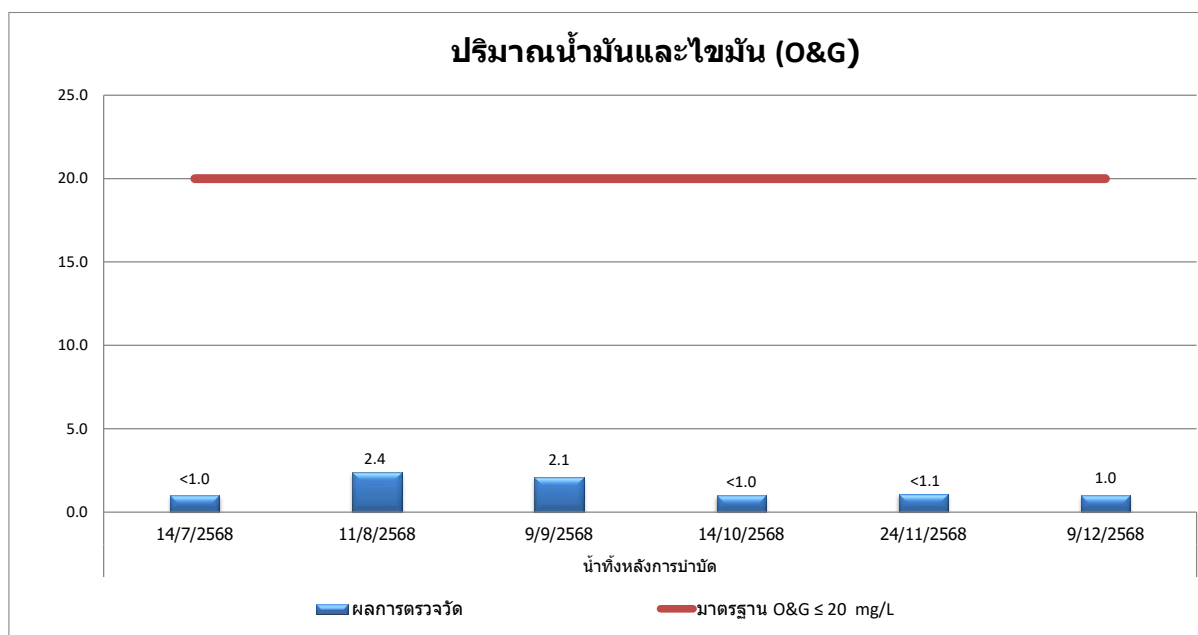
กราฟที่ 3.1-15 กราฟเปรียบเทียบผลการตรวจวัดปริมาณน้ำมันและไขมัน (Oil&Grease)
จากน้ำทิ้งหลังการบำบัด ระหว่างเดือนกรกฎาคม - ธันวาคม พ.ศ.2568

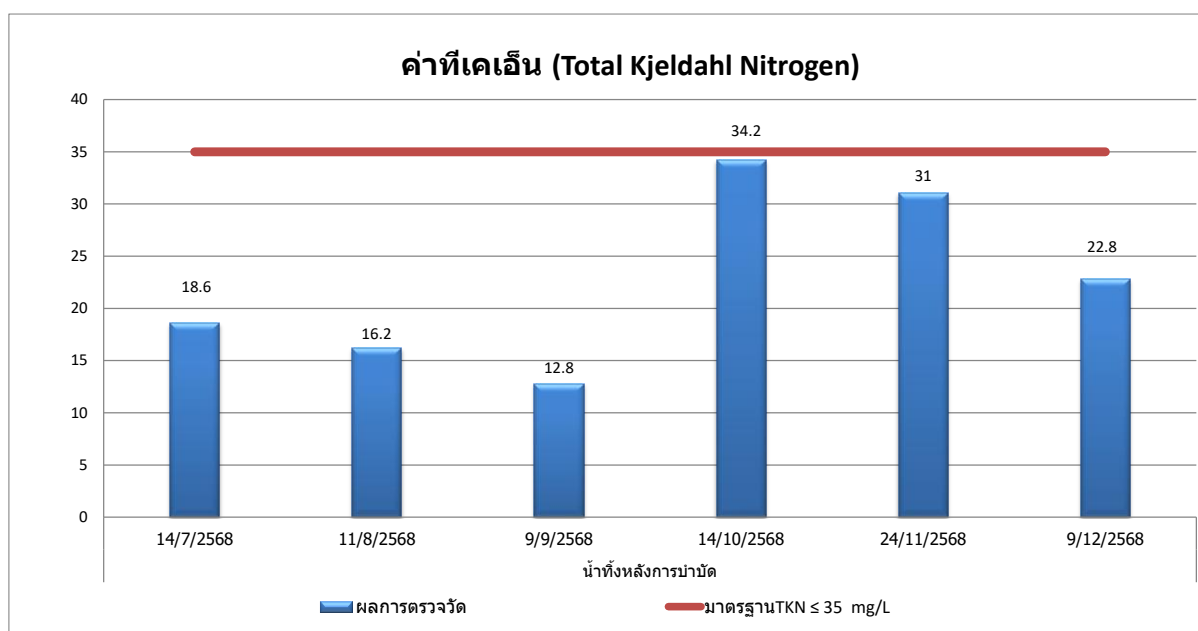
กราฟที่ 3.1-16 กราฟเปรียบเทียบผลการตรวจวัด ค่าทีเคเอ็น (Total Kjeldahl Nitrogen)
จากน้ำทิ้งหลังการบำบัด ระหว่างเดือนกรกฎาคม - ธันวาคม พ.ศ.2568

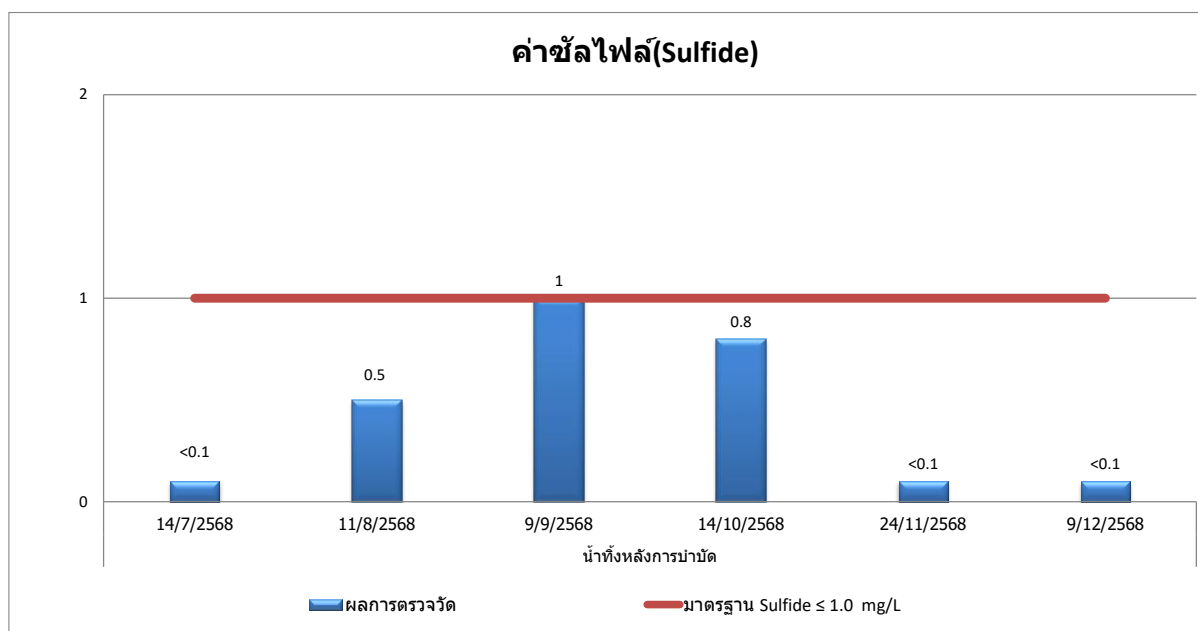
กราฟที่ 3.1-17 กราฟเปรียบเทียบผลการตรวจวัด ปริมาณซัลไฟด์ (Sulfide)
จากน้ำทิ้งหลังการบำบัด ระหว่างเดือนกรกฎาคม - ธันวาคม พ.ศ.2568

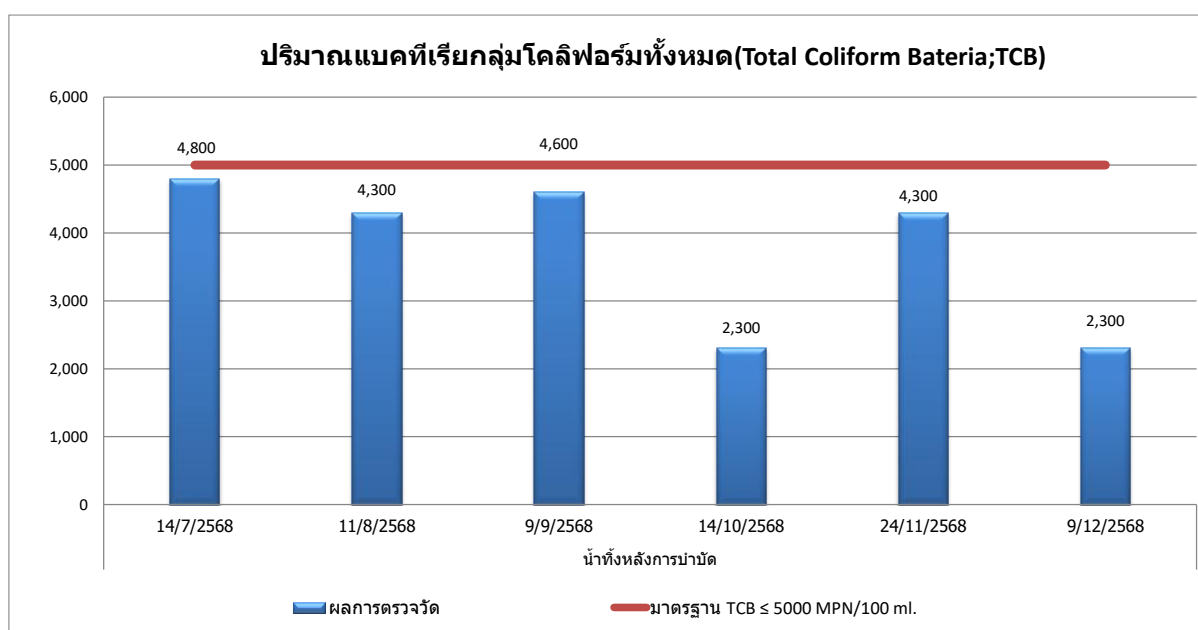
กราฟที่ 3.1-18 กราฟเปรียบเทียบผลการตรวจวัดปริมาณโคลิฟอร์มแบคทีเรียทั้งหมด (Total Coliform Bacteria)
จากน้ำทิ้งหลังการบำบัด ระหว่างเดือนกรกฎาคม - ธันวาคม พ.ศ.2568

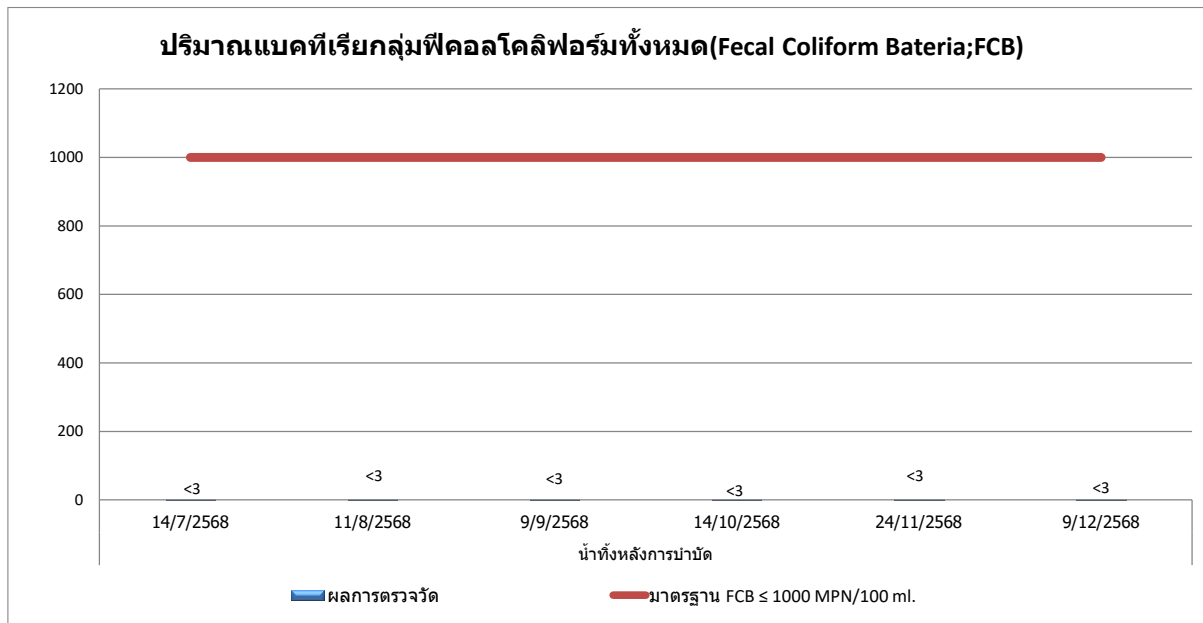
กราฟที่ 3.1-19 กราฟเปรียบเทียบผลการตรวจวัดปริมาณฟีคัลโคลิฟอร์มแบคทีเรียทั้งหมด (Fecal Coliform Bacteria) จากน้ำทิ้งหลังการบำบัด ระหว่างเดือนกรกฎาคม - ธันวาคม พ.ศ.2568

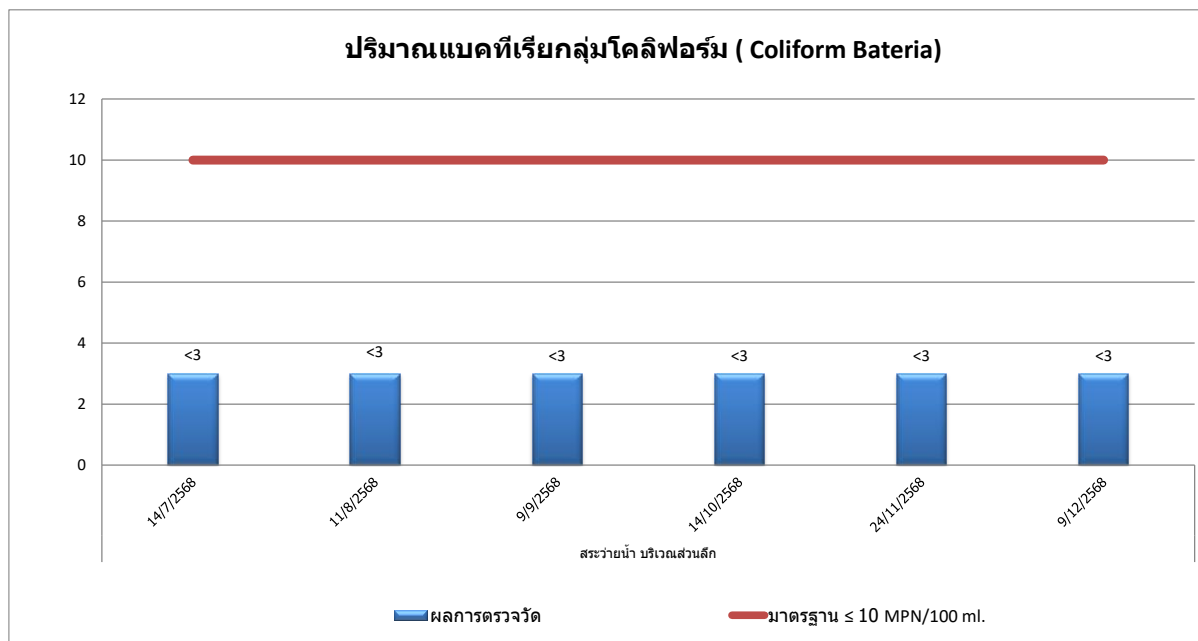
กราฟที่ 3.1-20 กราฟเปรียบเทียบผลการตรวจวัดปริมาณโคลิฟอร์มแบคทีเรีย (Coliform Bacteria)
จากน้ำสระว่ายน้ำ บริเวณสวนเด็ก ระหว่างเดือนกรกฎาคม - ธันวาคม พ.ศ.2568

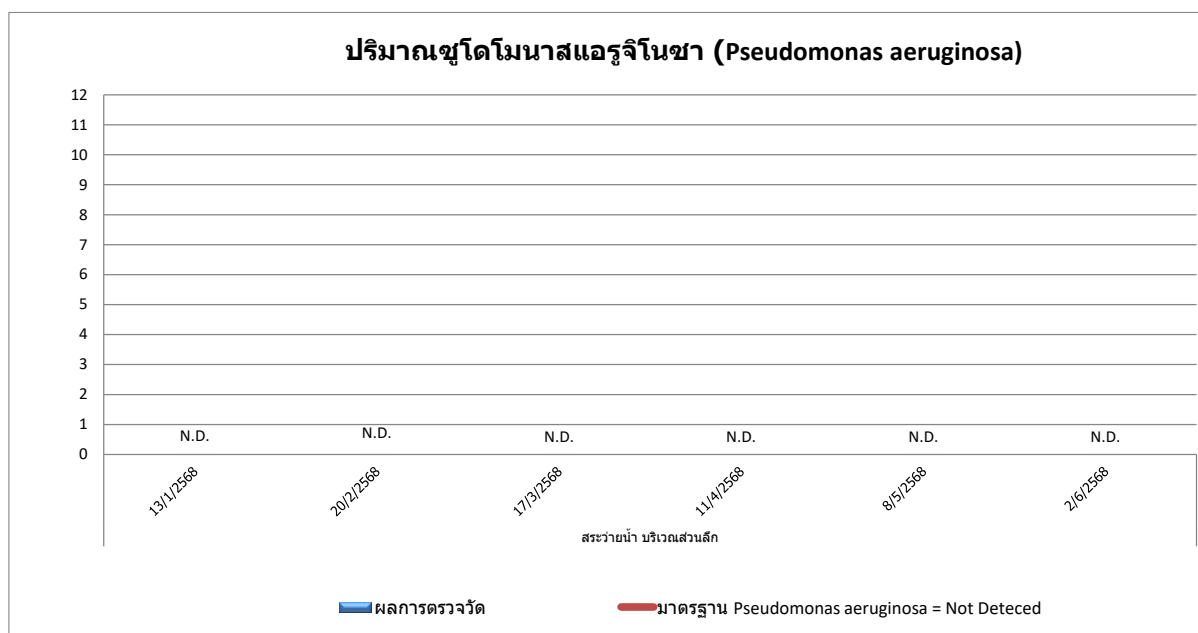
กราฟที่ 3.1-22 กราฟเปรียบเทียบผลการตรวจวัดปริมาณจุลินทรีย์แอโรบิก (Pseudomonas aeruginosa)

จากน้ำสระว่ายน้ำ บริเวณสวนลี้ก ระหว่างเดือนกรกฎาคม - ธันวาคม พ.ศ.2568

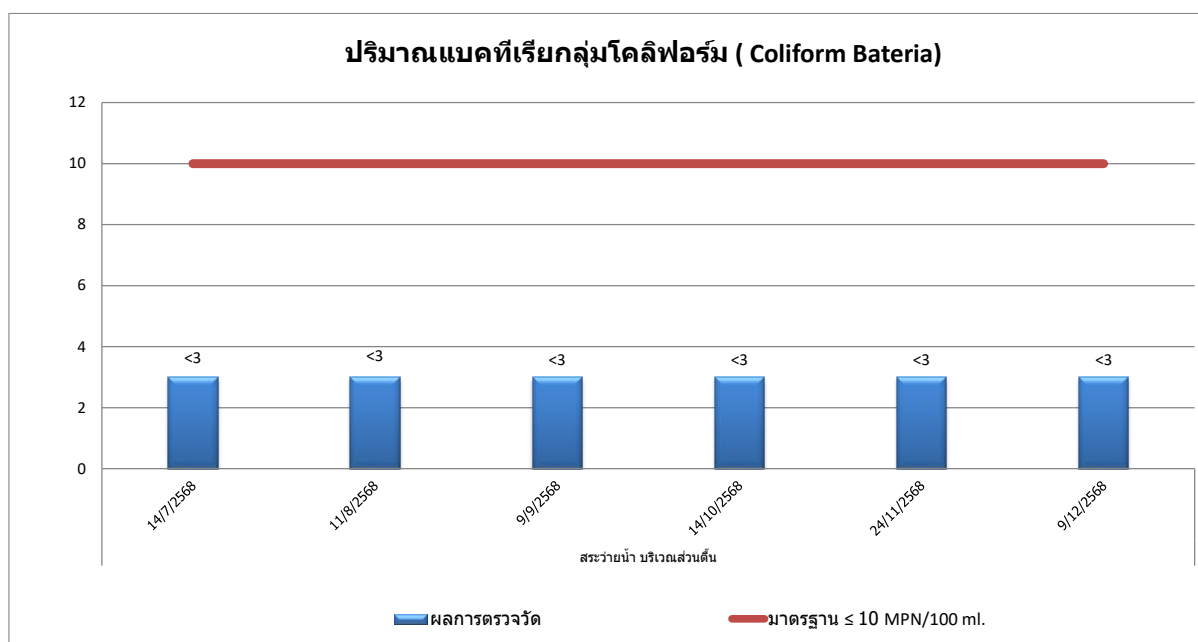
กราฟที่ 3.1-23 กราฟเปรียบเทียบผลการตรวจวัดปริมาณโคลิฟอร์มแบคทีเรีย (Coliform Bacteria) จากน้ำสระว่ายน้ำ บริเวณสวนต้น ระหว่างเดือนกรกฎาคม - ธันวาคม พ.ศ.2568

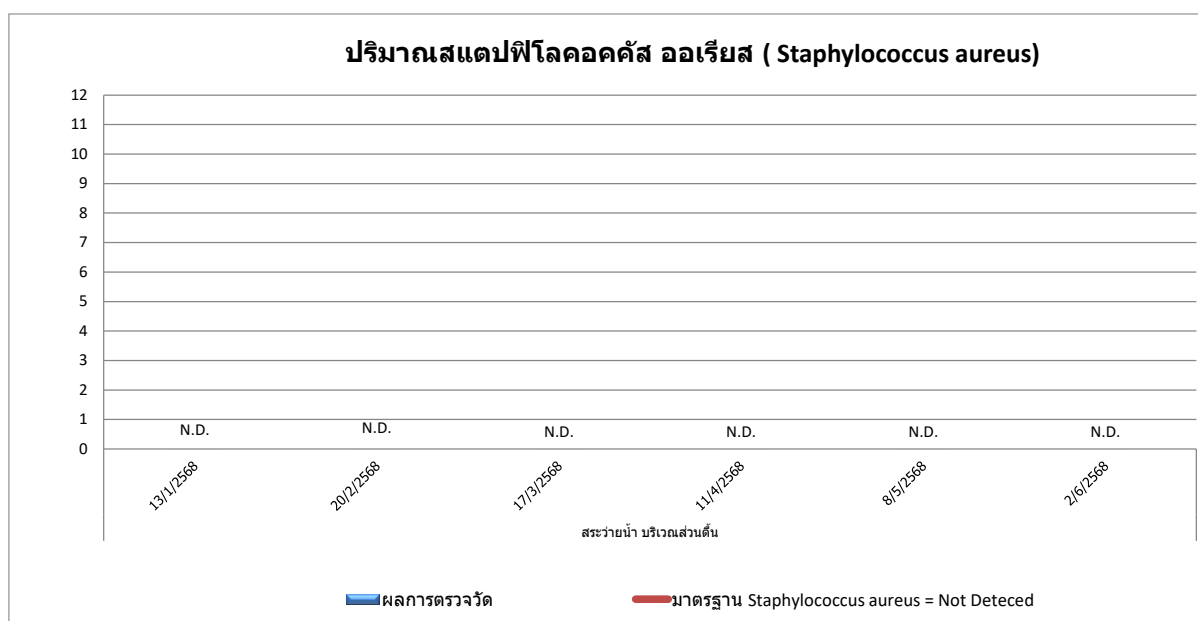
กราฟที่ 3.1-24 กราฟเปรียบเทียบผลการตรวจวัดปริมาณสแตปฟีโลคอคคัส ออเรียส (Staphylococcus aureus) จากน้ำสระว่ายน้ำ บริเวณสวนต้น ระหว่างเดือนกรกฎาคม - ธันวาคม พ.ศ.2568

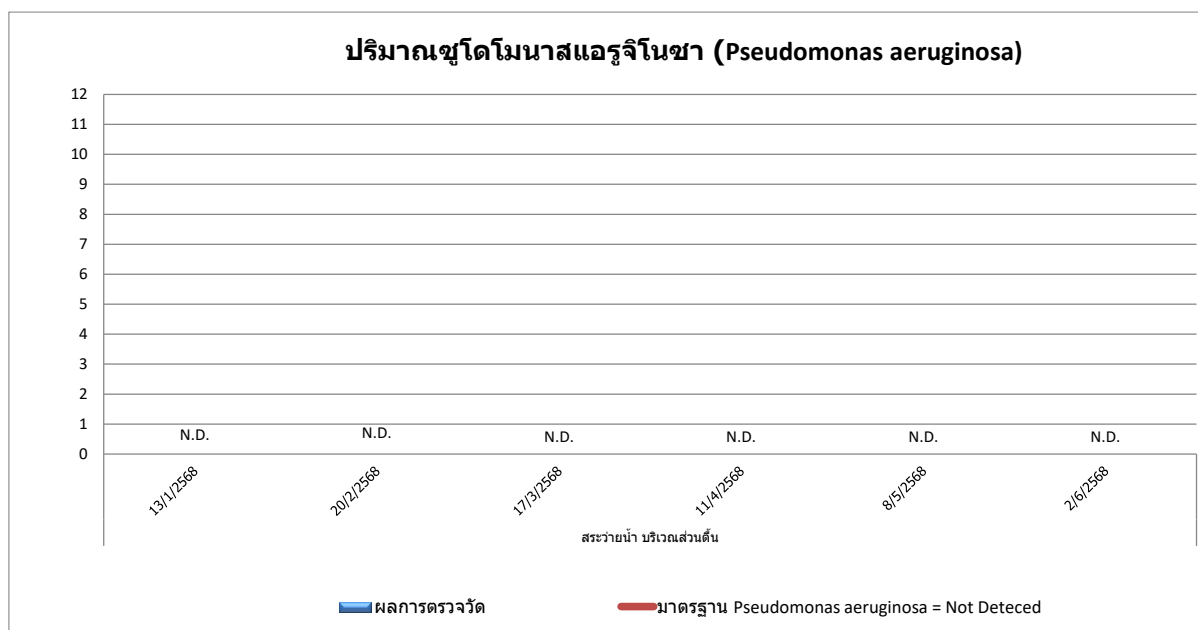
กราฟที่ 3.1-25 กราฟเปรียบเทียบผลการตรวจวัดปริมาณจุลินทรีย์แอโรบิก (Pseudomonas aeruginosa)
จากน้ำสระว่ายน้ำ บริเวณสวนต้น ระหว่างเดือนกรกฎาคม - ธันวาคม พ.ศ.2568
