บทที่ 3

ผลการติดตามตรวจสอบคุณภาพสิ่งแวดล้อม

การติดตามตรวจสอบคุณภาพสิ่งแวดล้อมของ โครงการ ขาโตว์ อินทาวน์ พหลโยธิน 32 (ระยะดำเนินการ) นิติบุคคลอาคารชุด ขาโตว์ อินทาวน์ พหลโยธิน 32 ดำเนินการจัดจ้าง บริษัท เอส.พี.เจ.โซลูชั่นติฟิค จำกัด โดยทำการตรวจวัดคุณภาพน้ำทิ้ง บริเวณพื้นที่โครงการ ระหว่างเดือนกรกฎาคม - ธันวาคม พ.ศ.2568

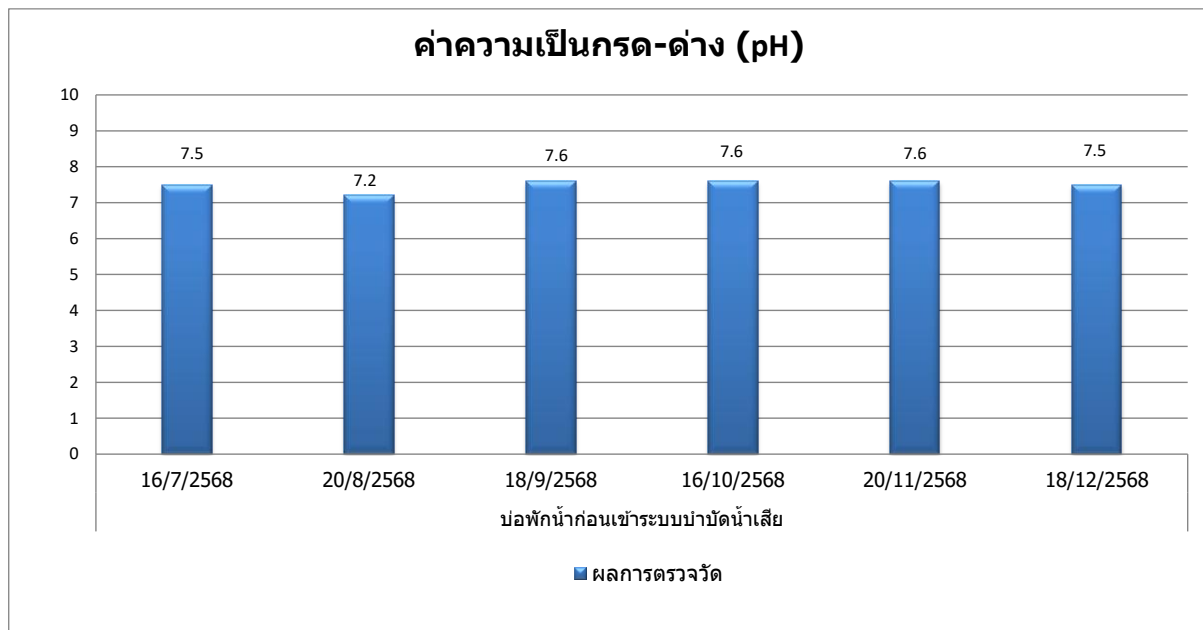
กราฟที่ 3.1-1 กราฟเปรียบเทียบผลการตรวจวัดคุณภาพน้ำทั้งค่าความเป็นกรด-ด่าง (pH)
จากบ่อพักน้ำก่อนเข้าระบบบำบัดน้ำเสีย ระหว่างเดือนกรกฎาคม - ธันวาคม พ.ศ.2568

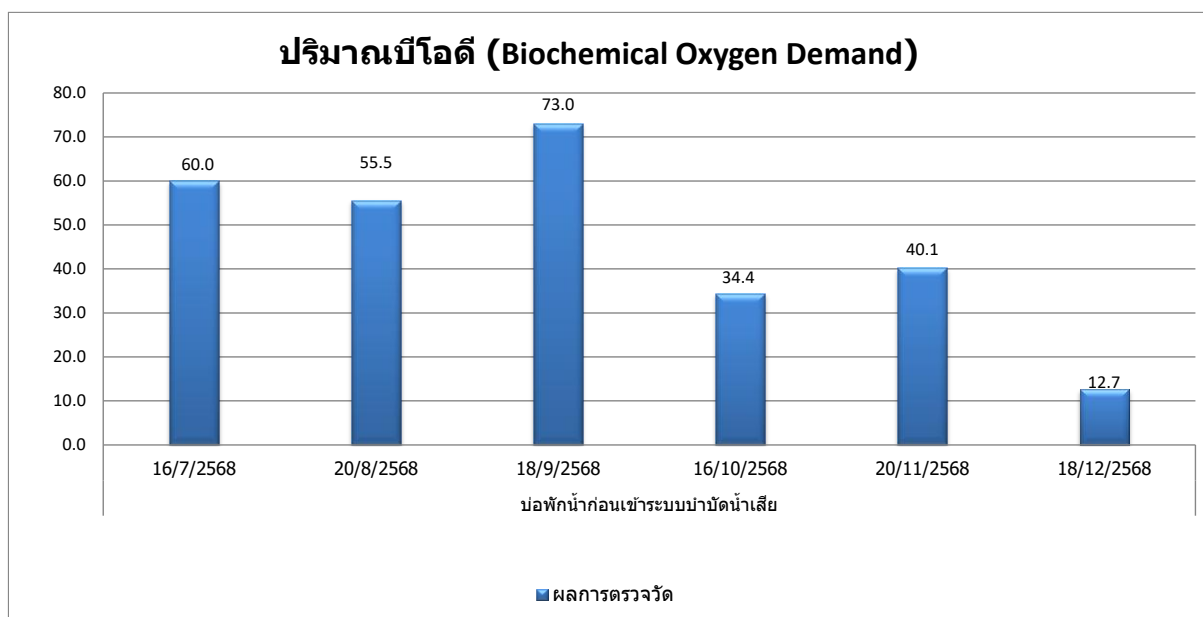
กราฟที่ 3.1-2 กราฟเปรียบเทียบผลการตรวจวัดปริมาณบีโอดี (BOD)
จากบ่อพักน้ำก่อนเข้าระบบบำบัดน้ำเสีย ระหว่างเดือนกรกฎาคม - ธันวาคม พ.ศ.2568

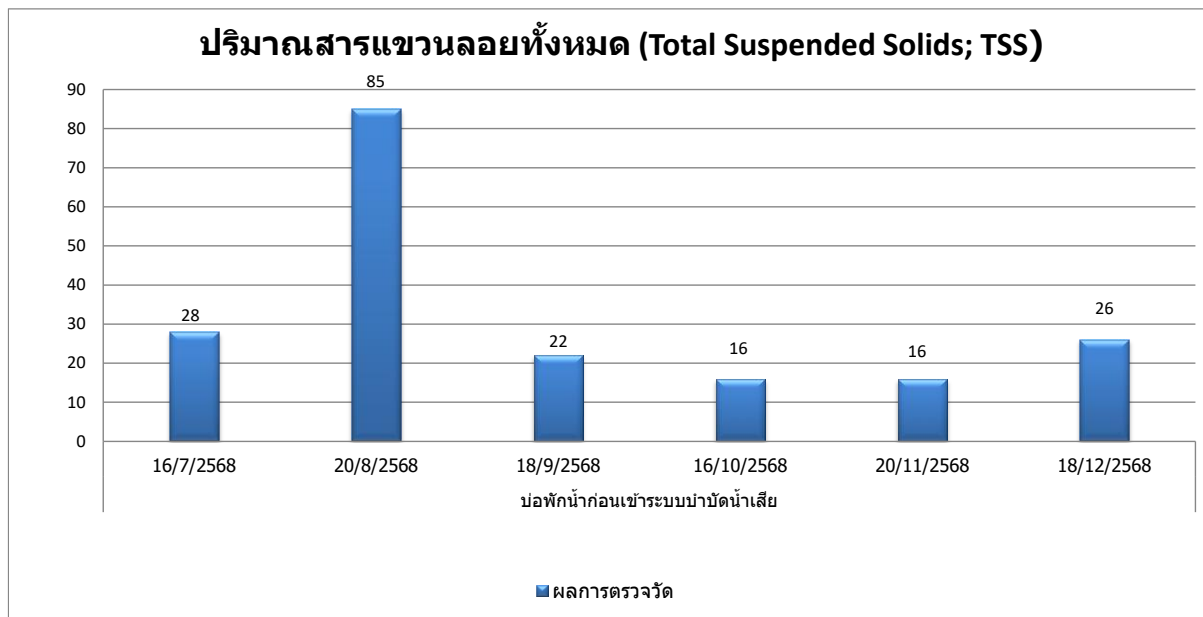
กราฟที่ 3.1-3 กราฟเปรียบเทียบผลการตรวจวัดปริมาณของแข็งแขวนลอยทั้งหมด (Total Suspended Solids) จากบ่อพักน้ำก่อนเข้าระบบบำบัดน้ำเสีย ระหว่างเดือนกรกฎาคม - ธันวาคม พ.ศ.2568

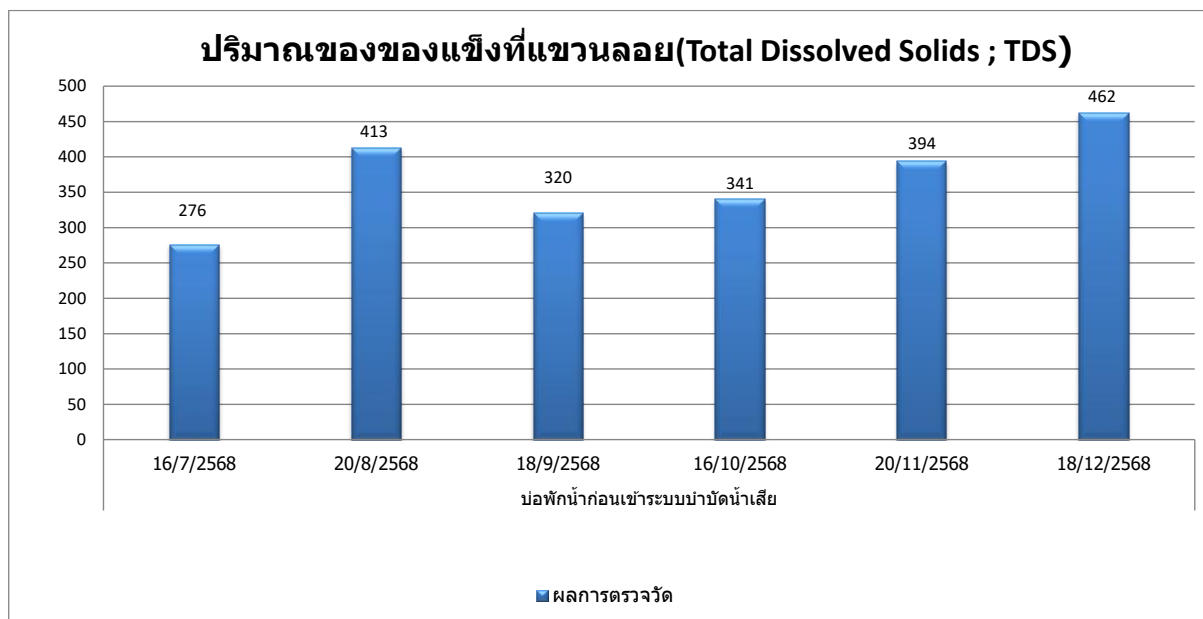
กราฟที่ 3.1-4 กราฟเปรียบเทียบผลการตรวจวัดปริมาณของของแข็งที่แขวนลอยทั้งหมด (Total Dissolved Solids) จากบ่อพักน้ำก่อนเข้าระบบบำบัดน้ำเสีย ระหว่างเดือนกรกฎาคม - ธันวาคม พ.ศ.2568

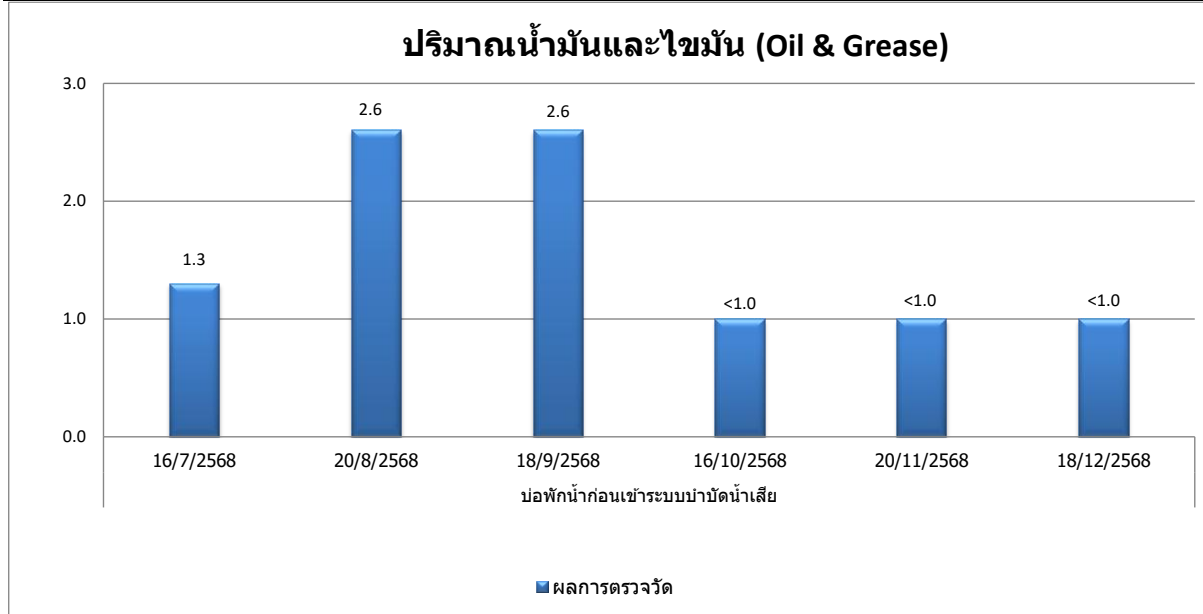
กราฟที่ 3.1-5 กราฟเปรียบเทียบผลการตรวจวัดปริมาณน้ำมันและไขมัน (Oil&Grease)
จากบ่อพักน้ำก่อนเข้าระบบบำบัดน้ำเสีย ระหว่างเดือนกรกฎาคม - ธันวาคม พ.ศ.2568

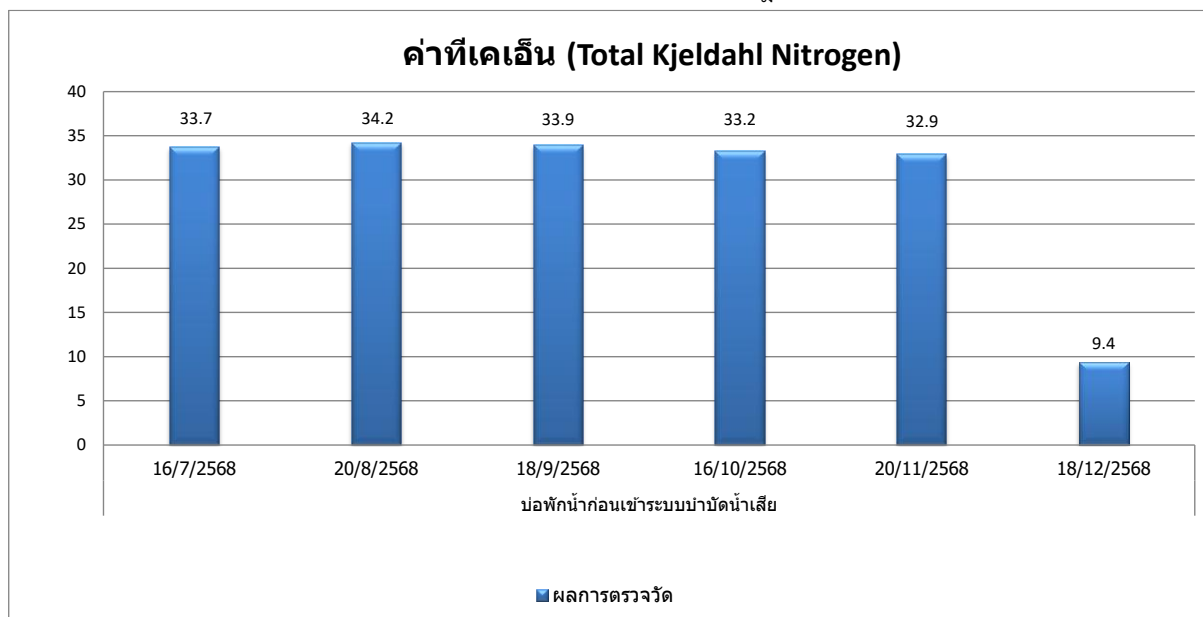
กราฟที่ 3.1-6 กราฟเปรียบเทียบผลการตรวจวัด ค่าทีเคเอ็น (TKN)
จากบ่อพักน้ำก่อนเข้าระบบบำบัดน้ำเสีย ระหว่างเดือนกรกฎาคม - ธันวาคม พ.ศ.2568

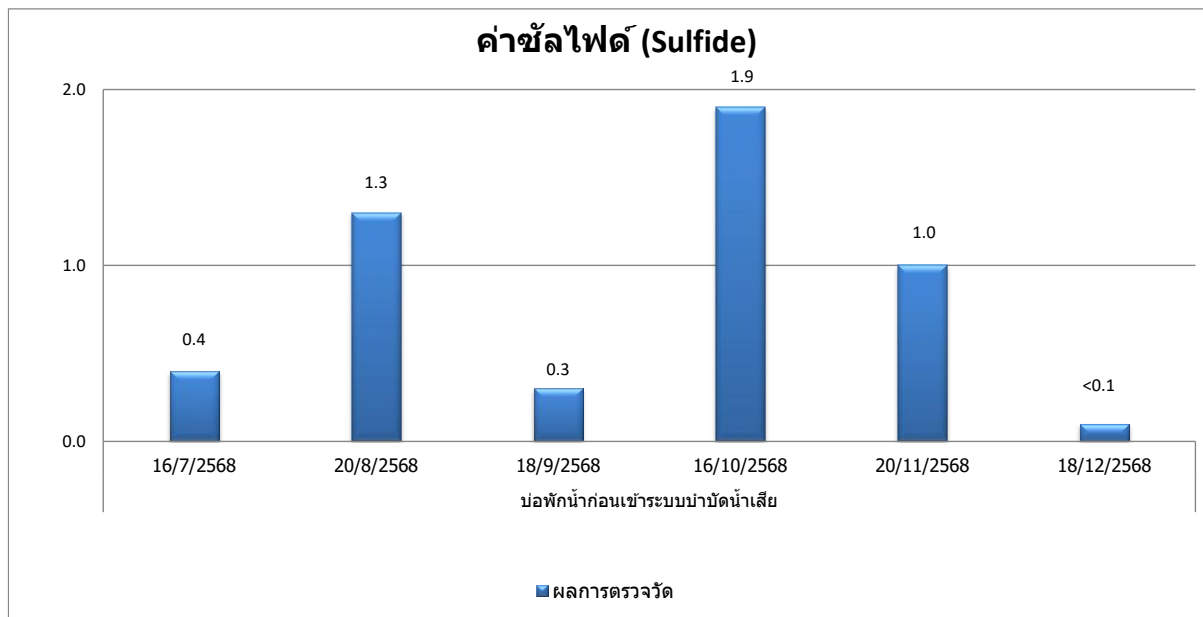
กราฟที่ 3.1-7 กราฟเปรียบเทียบผลการตรวจวัด ปริมาณซัลไฟด์ (Sulfide)
จากบ่อพักน้ำก่อนเข้าระบบบำบัดน้ำเสีย ระหว่างเดือนกรกฎาคม - ธันวาคม พ.ศ.2568

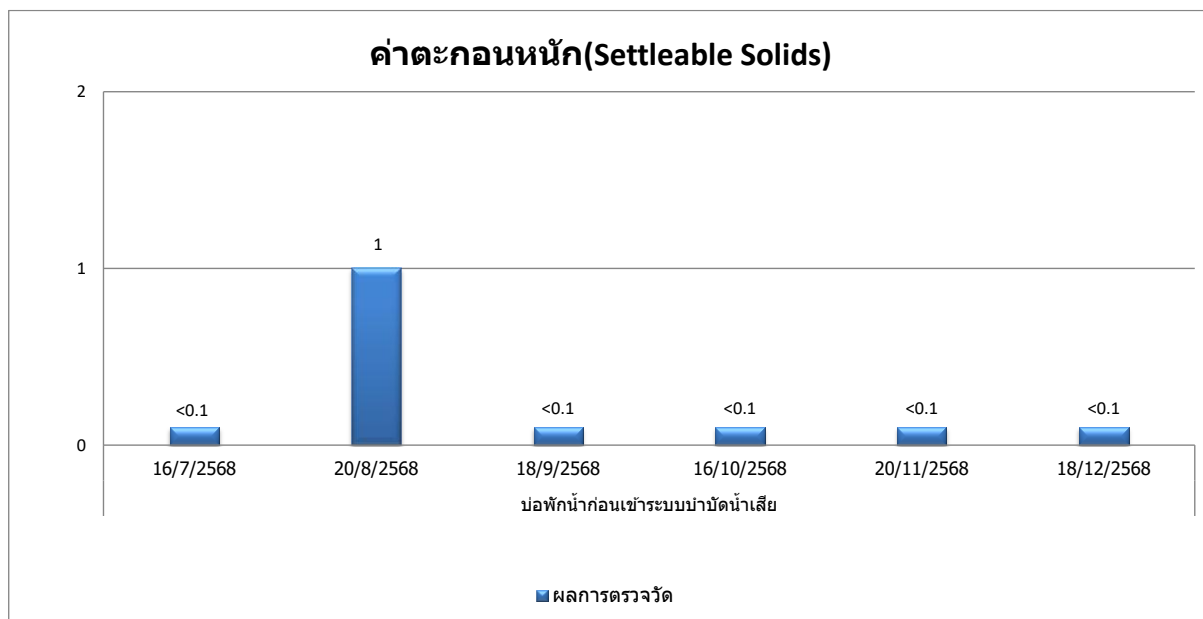
กราฟที่ 3.1-8 กราฟเปรียบเทียบผลการตรวจวัดปริมาณตะกอนหนัก (Settleable Solids)
จากบ่อพักน้ำก่อนเข้าระบบบำบัดน้ำเสีย ระหว่างเดือนกรกฎาคม - ธันวาคม พ.ศ.2568

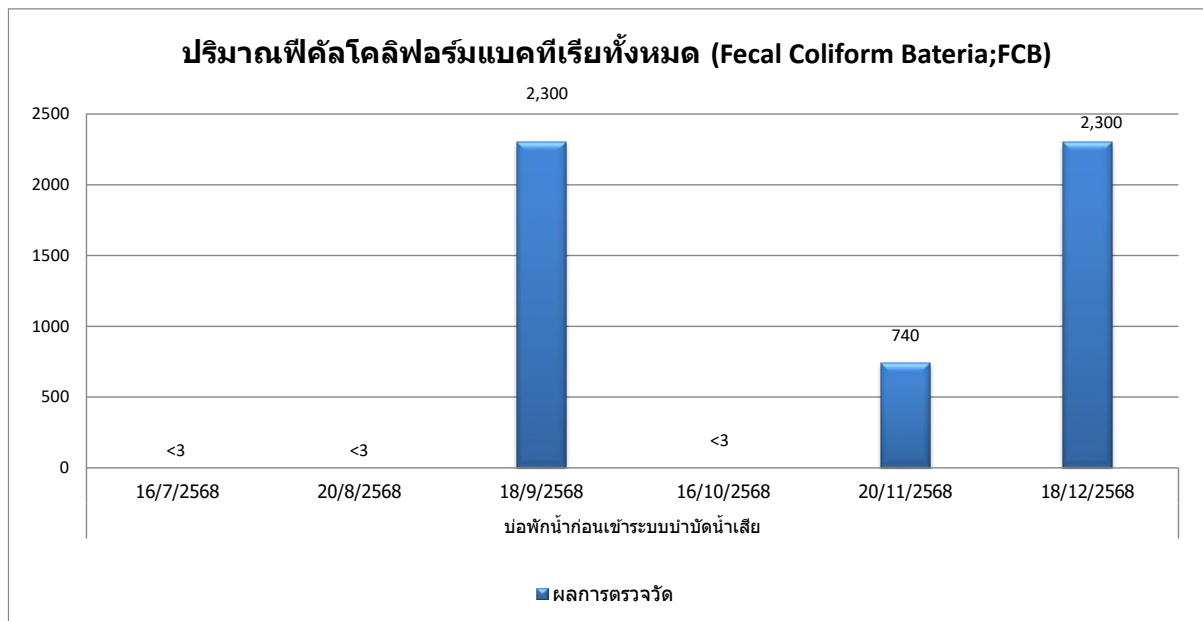
กราฟที่ 3.1-9 กราฟเปรียบเทียบผลการตรวจวัดปริมาณฟีคัลโคลิฟอร์มแบคทีเรียทั้งหมด (Fecal Coliform Bacteria) จากบ่อพักน้ำก่อนเข้าระบบบำบัดน้ำเสีย ระหว่างเดือนกรกฎาคม - ธันวาคม พ.ศ.2568

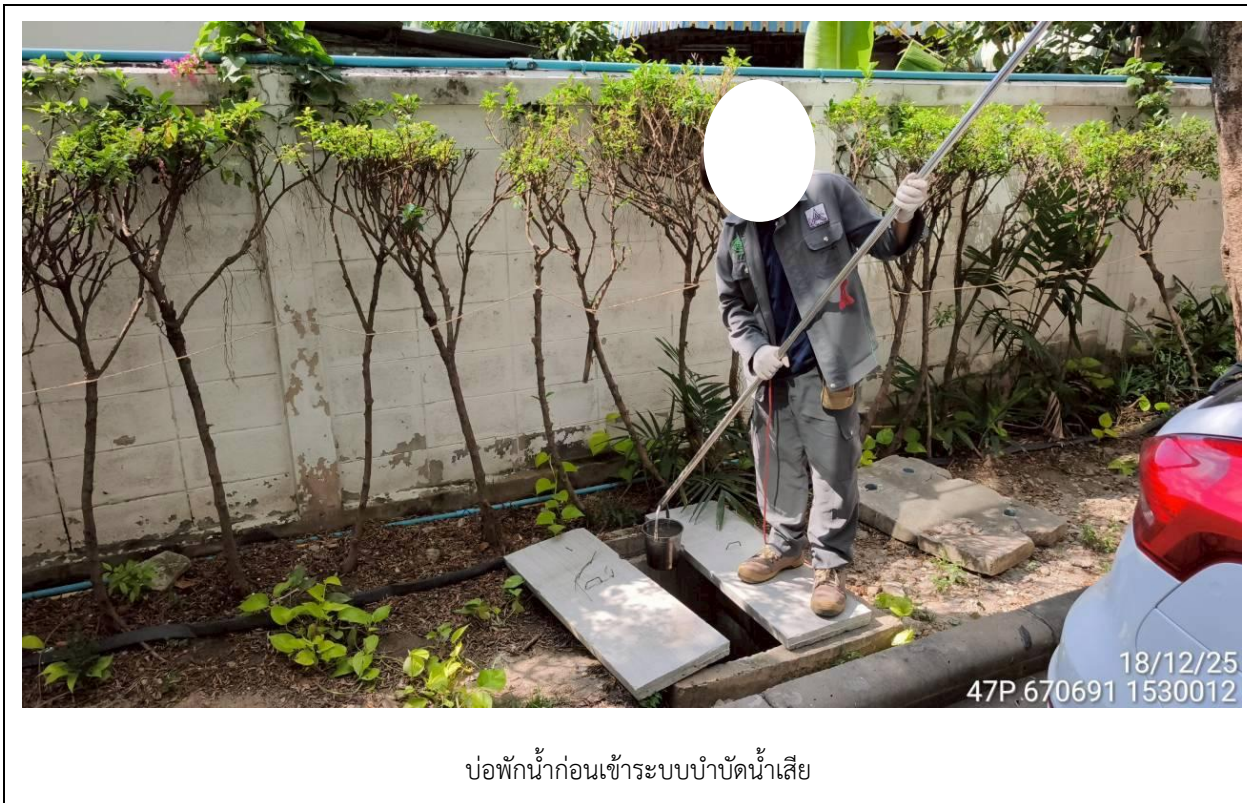
รูปที่ 3-1 จุดตรวจวัดคุณภาพน้ำทิ้ง (Wastewater Quality)
ของโครงการ ชำโคลน อินทาวน พหลโยธิน 32
ระหว่างเดือนกรกฎาคม - ธันวาคม พ.ศ.2568
