### บทที่ 3

#### ผลการติดตามตรวจสอบคุณภาพสิ่งแวดล้อม

การติดตามตรวจสอบคุณภาพสิ่งแวดล้อม ของ โครงการเดอะ คิวเว่ ทิวานนท์ (ชื่อเดิม Bangkok Horizon Tiwanon) (ระยะดำเนินการ) นิติบุคคลอาคารชุด เดอะ คิวเว่ ทิวานนท์ ดำเนินการจัดจ้าง บริษัท เอส.พี.เจ.โซแอนติฟิค จำกัด โดยทำการตรวจวัดคุณภาพน้ำทั้ง บริเวณพื้นที่โครงการ ระหว่างเดือนกรกฎาคม - ธันวาคม พ.ศ.2568

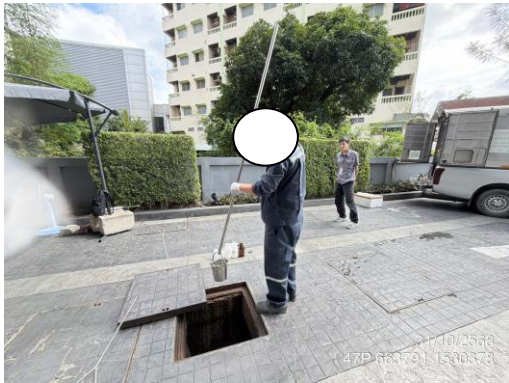
| <p>บริเวณถังแยกกากตะกอนของระบบบำบัดน้ำเสียอาคารชุดพักอาศัย</p> | <p>บริเวณถังกรอง-กรองของระบบบำบัดน้ำเสียห้องพักรวม</p> |

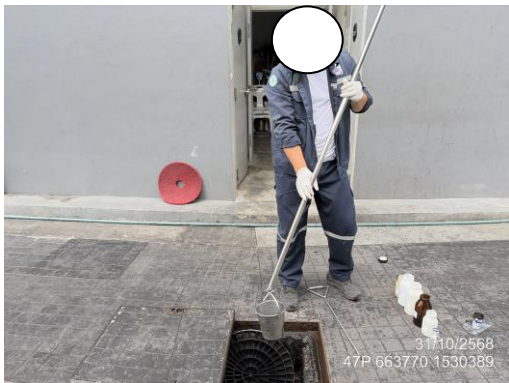
| <p>บริเวณบ่อน้ำใสของระบบบำบัดน้ำเสียอาคารชุดพักอาศัย</p> | <p>บริเวณบ่อน้ำใสของระบบบำบัดน้ำเสียห้องพักรวม</p> |

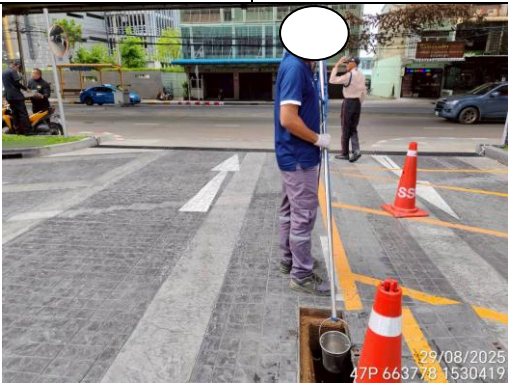
| <p>รูปที่ 3-1 จุดตรวจวัดคุณภาพน้ำทิ้ง (Wastewater Quality)<br/>ของโครงการเดอะ คิวเว่ ทิวานนท์ (ชื่อเดิม Bangkok Horizon Tiwanon)<br/>ระหว่างเดือนกรกฎาคม - ธันวาคม พ.ศ.2568</p> | |

| <p>น้ำทิ้งระบายออกนอกโครงการ</p> | |

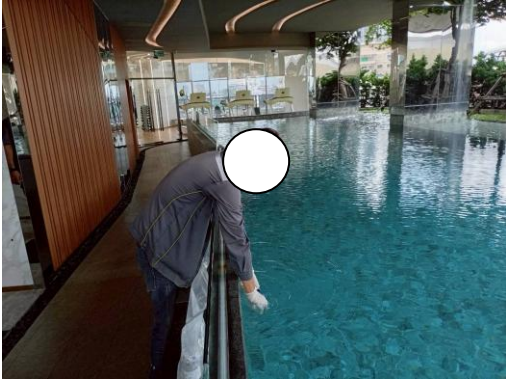
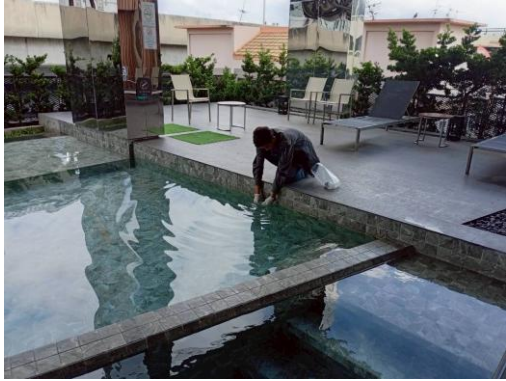
| <p>รูปที่ 3-2 จุดตรวจวัดคุณภาพน้ำสระว่ายน้ำ<br/>ของโครงการเดอะ คิวเว่ ทิวานนท์ (ชื่อเดิม Bangkok Horizon Tiwanon)<br/>ระหว่างเดือนกรกฎาคม - ธันวาคม พ.ศ.2568</p> | |

| สระว่ายน้ำบริเวณส่วนลึก | สระว่ายน้ำบริเวณส่วนตื้น |
