การปฏิบัติตามมาตรการติดตามตรวจสอบผลกระทบสิ่งแวดล้อม

การติดตามตรวจสอบคุณภาพสิ่งแวดล้อมของ โครงการ SMART CONDO วัชรพล (ระยะดำเนินการ) บริษัท ปรีณสิริ จำกัด (มหาชน) ดำเนินการจัดจ้าง บริษัท อะตอม เอนไวรอนเมนทอล คอนซัลแตนท์ จำกัด โดยทำการตรวจวัดคุณภาพน้ำทั้ง บริเวณพื้นที่โครงการ ระหว่างเดือนกรกฎาคม - ธันวาคม 2568

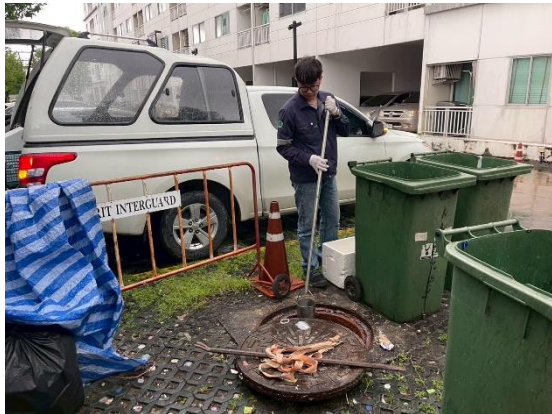
รูปที่ 3-1 จุดตรวจวัดคุณภาพน้ำทิ้ง (Waste Water Quality)
ของโครงการ SMART CONDO วัชรพล
ระหว่างเดือนกรกฎาคม - ธันวาคม 2568

บริเวณจุดรวบรวมน้ำทิ้งก่อนเข้าระบบบำบัดน้ำเสีย

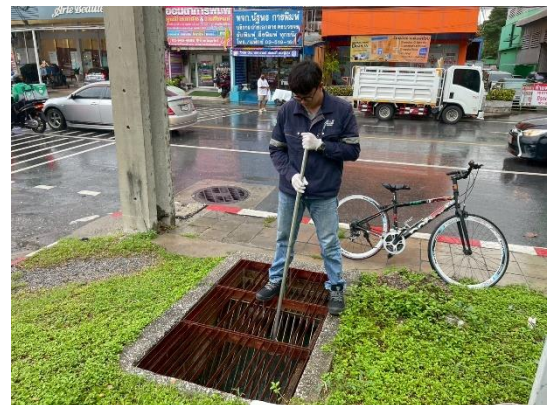
บริเวณจุดรวบรวมน้ำทิ้งหลังผ่านระบบบำบัดน้ำเสีย
