## บทที่ 3

### การปฏิบัติตามมาตรการติดตามตรวจสอบผลกระทบสิ่งแวดล้อม

การติดตามตรวจสอบคุณภาพสิ่งแวดล้อมของ โครงการ นิช ไอดี สุขุมวิท 113 (ชื่อเดิม โครงการ เดอะ คิท์ พลัส สุขุมวิท 113 เฟส 2) (ระยะดำเนินการ) บริษัท เสนาดีเวลลอปเม้นท์ จำกัด (มหาชน) ดำเนินการจัดจ้าง บริษัท อะตอม เอนไวรอนเมนทอล คอนซัลแตนท์ จำกัด โดยทำการตรวจวัดคุณภาพน้ำทิ้งและคุณภาพน้ำสระว่ายน้ำ บริเวณพื้นที่โครงการ ระหว่างเดือนกรกฎาคม - ธันวาคม พ.ศ. 2568

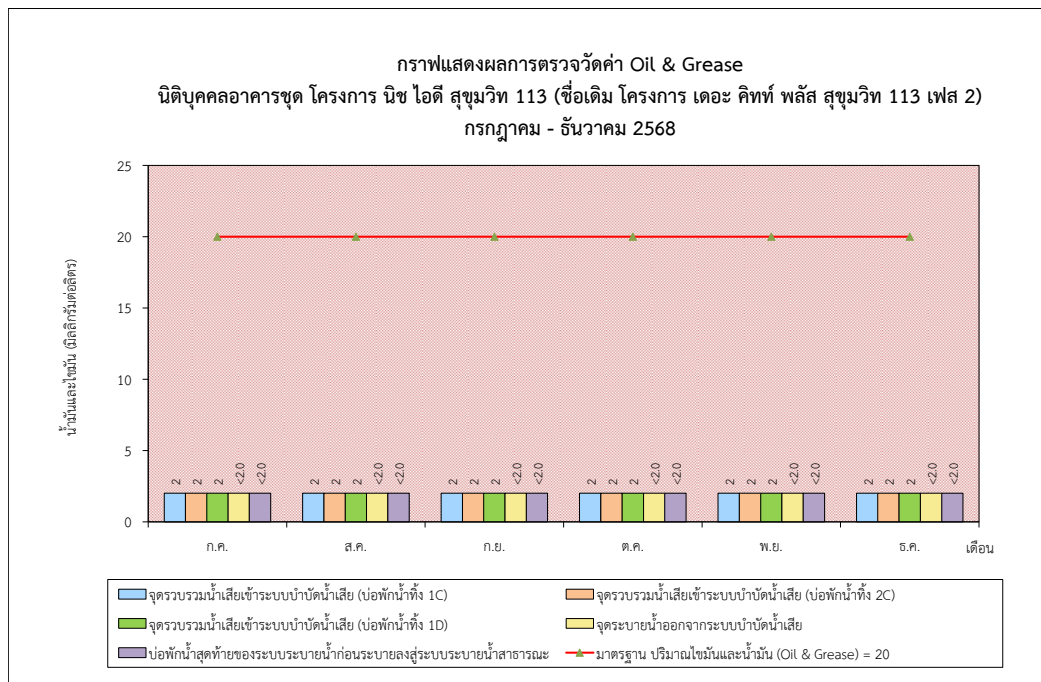
กราฟที่ 3-5 แสดงผลการวิเคราะห์น้ำมันและไขมัน (Oil & Grease) บริเวณระบบบำบัดน้ำเสีย  
ของโครงการ นิช ไอดี สุขุมวิท 113 (ชื่อเดิม โครงการ เดอะ คิท์ พลัส สุขุมวิท 113 เฟส 2)  
ระหว่างเดือนกรกฎาคม - ธันวาคม 2568

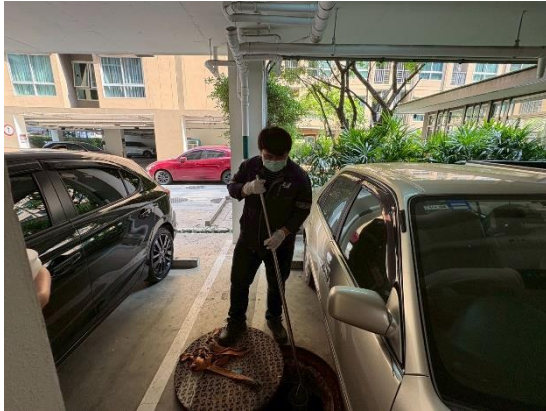
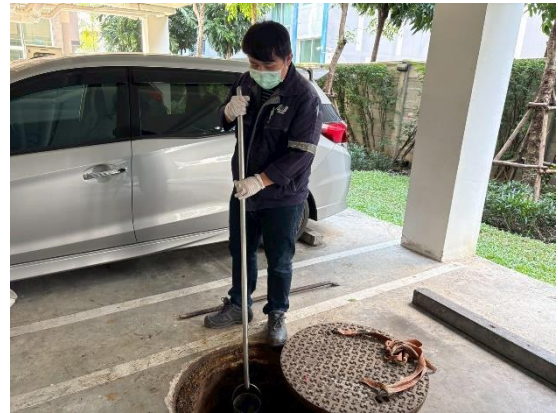
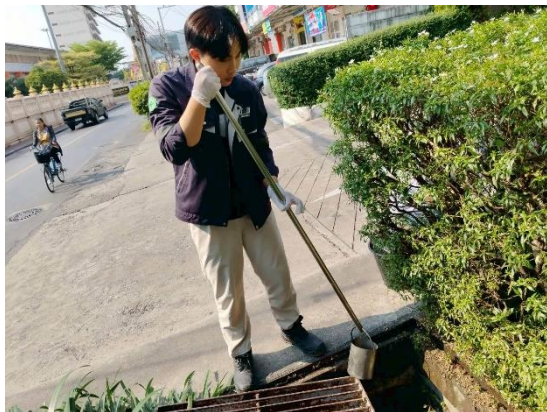
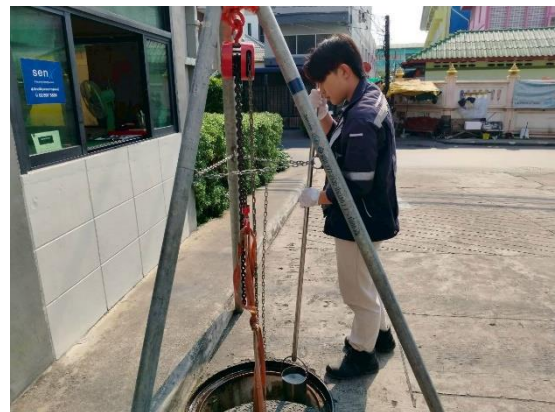
รูปที่ 3-1 จุดตรวจวัดคุณภาพน้ำทิ้ง (Waste Water Quality)  
ของโครงการ นิช ไอที สุขุมวิท 113 (ชื่อเดิม โครงการ เดอะ คิท์ พลัส สุขุมวิท 113 เฟส 2)  
ระหว่างเดือนกรกฎาคม - ธันวาคม 2568

จุดรวบรวมน้ำเสียเข้าสู่ระบบบำบัดน้ำเสีย

จุดระบายน้ำออกจากระบบบำบัดน้ำเสีย

บ่อพักน้ำสุดท้ายของระบบระบายน้ำก่อนระบายลงสู่  
ระบบระบายน้ำสาธารณะ

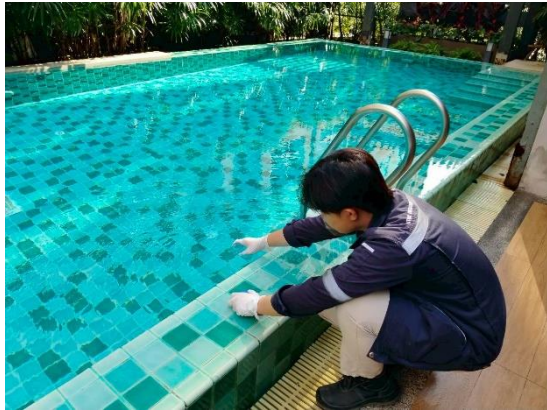
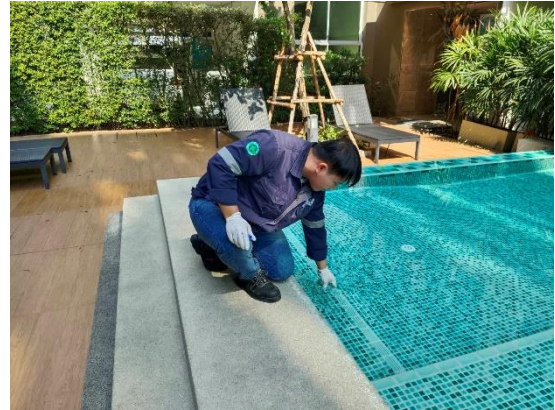
รูปที่ 3-2 จุดตรวจวัดคุณภาพน้ำสระว่ายน้ำ (Swimming Pool Water Quality)  
 ของโครงการ นิช ไอดี สุขุมวิท 113 (ชื่อเดิม โครงการ เดอะ คิท์ พลัส สุขุมวิท 113 เฟส 2)  
 ระหว่างเดือนกรกฎาคม - ธันวาคม 2568

สระว่ายน้ำสำหรับผู้ใหญ่

สระว่ายน้ำสำหรับเด็ก
