รายงานผลการปฏิบัติตามมาตรการป้องกัน  
และแก้ไขผลกระทบสิ่งแวดล้อม  
และมาตรการติดตามตรวจสอบผลกระทบสิ่งแวดล้อม

โครงการพหลัม คอนโด รามคำแหง สเตชั่น  
นิติบุคคลอาคารชุด พหลัม คอนโด รามคำแหง สเตชั่น  
1398 ถนน รามคำแหง แขวงสวนหลวง เขตสวนหลวง กรุงเทพฯ 10250  
ฉบับประจำเดือนกรกฎาคม ถึงเดือนธันวาคม พ.ศ. 2568  
(ระยะดำเนินการ)

รายงานผลการปฏิบัติตามมาตรการป้องกันและแก้ไขผลกระทบสิ่งแวดล้อม  
และมาตรการติดตามตรวจสอบผลกระทบสิ่งแวดล้อม  
โครงการ พหลัม คอนโด รามคำแหง

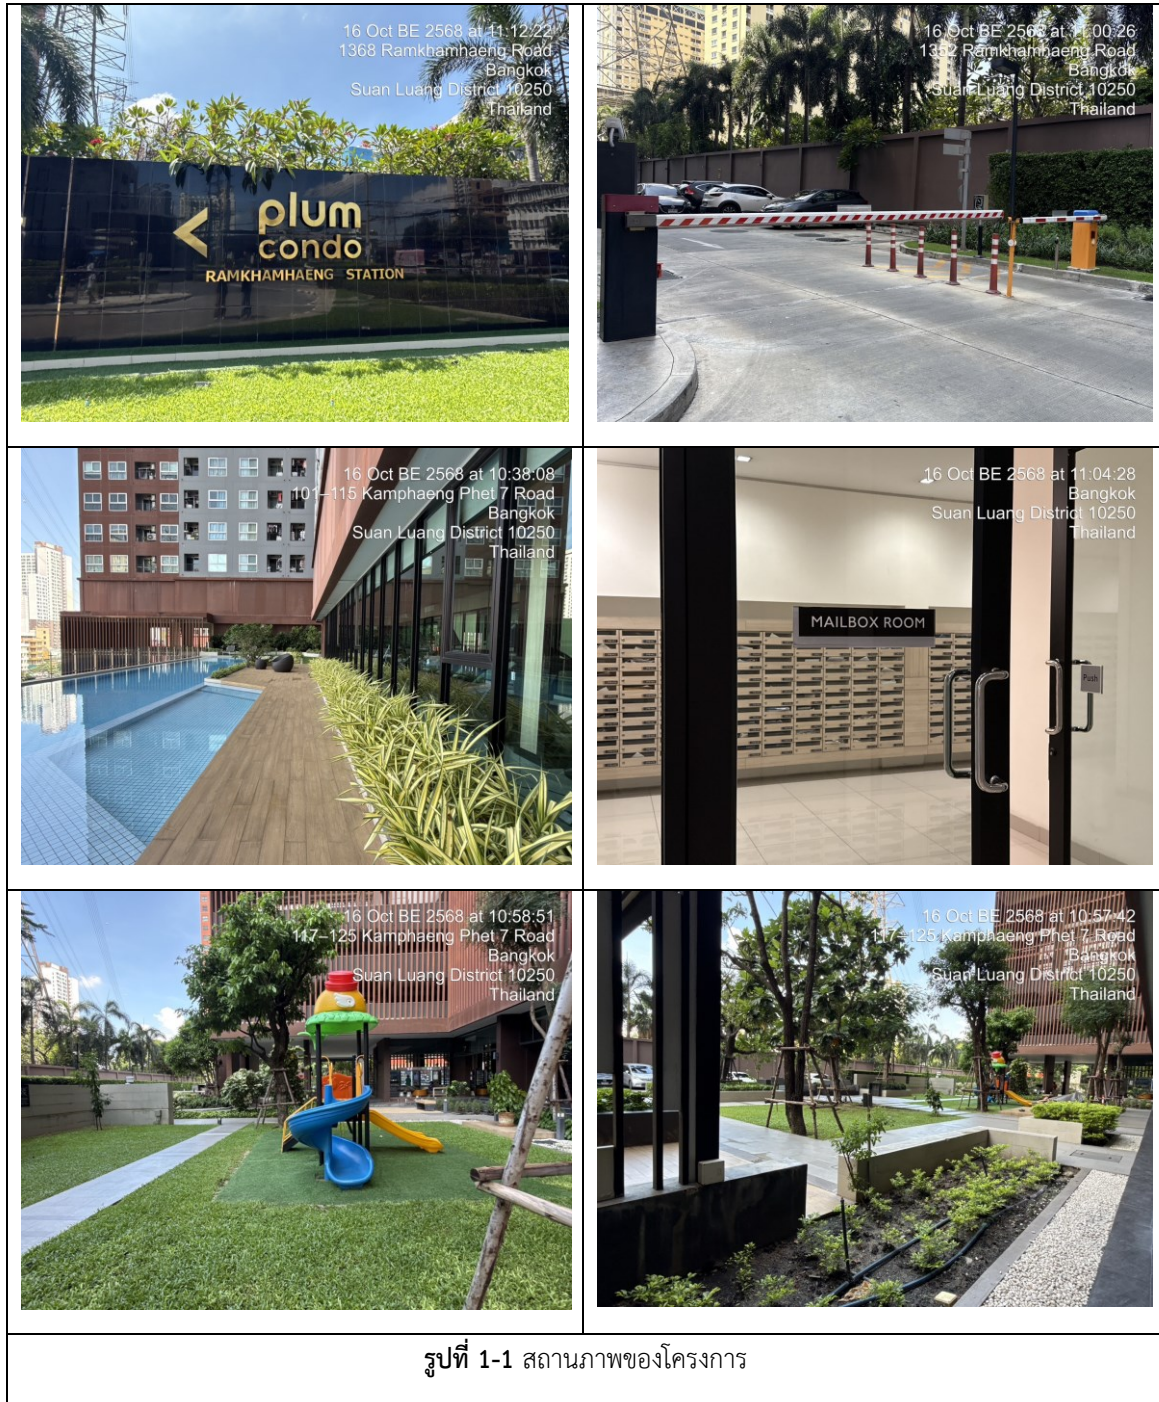
สถานภาพทั่วไปของโครงการ พหลิม คอนโด รามคำแหง สเตชัน (ระยะดำเนินการ) ในเดือนตุลาคม พ.ศ. 2568 อยู่ในระยะดำเนินการ แสดงดัง รูปที่ 1-1

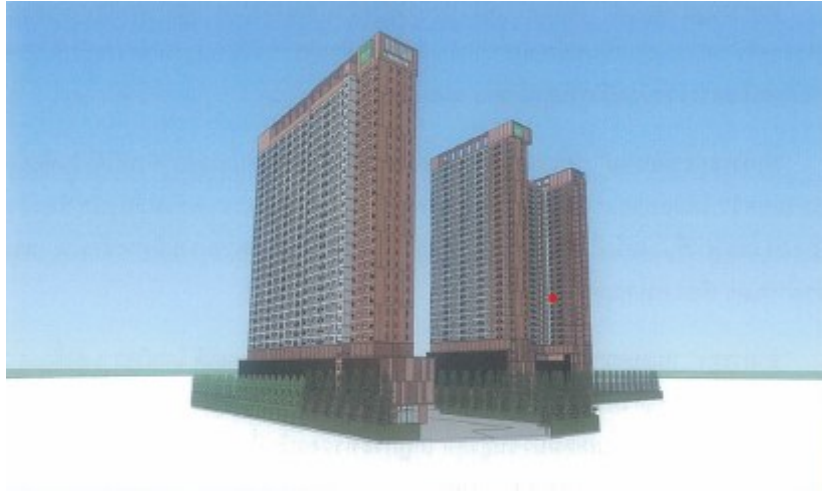
รูปที่ 2 แบบจำลองอาคารโครงการ

- อาคารชุดพักอาศัย จำนวน 1 อาคาร มีจำนวนห้องชุดพักอาศัยทั้งหมด 1,003 ห้อง ที่จอดรถ 368 คัน มีระดับความสูงจากพื้นถึงชั้นดาดฟ้า 112.05 เมตร โดยมีรายละเอียดการใช้พื้นที่ภายในอาคารดังนี้

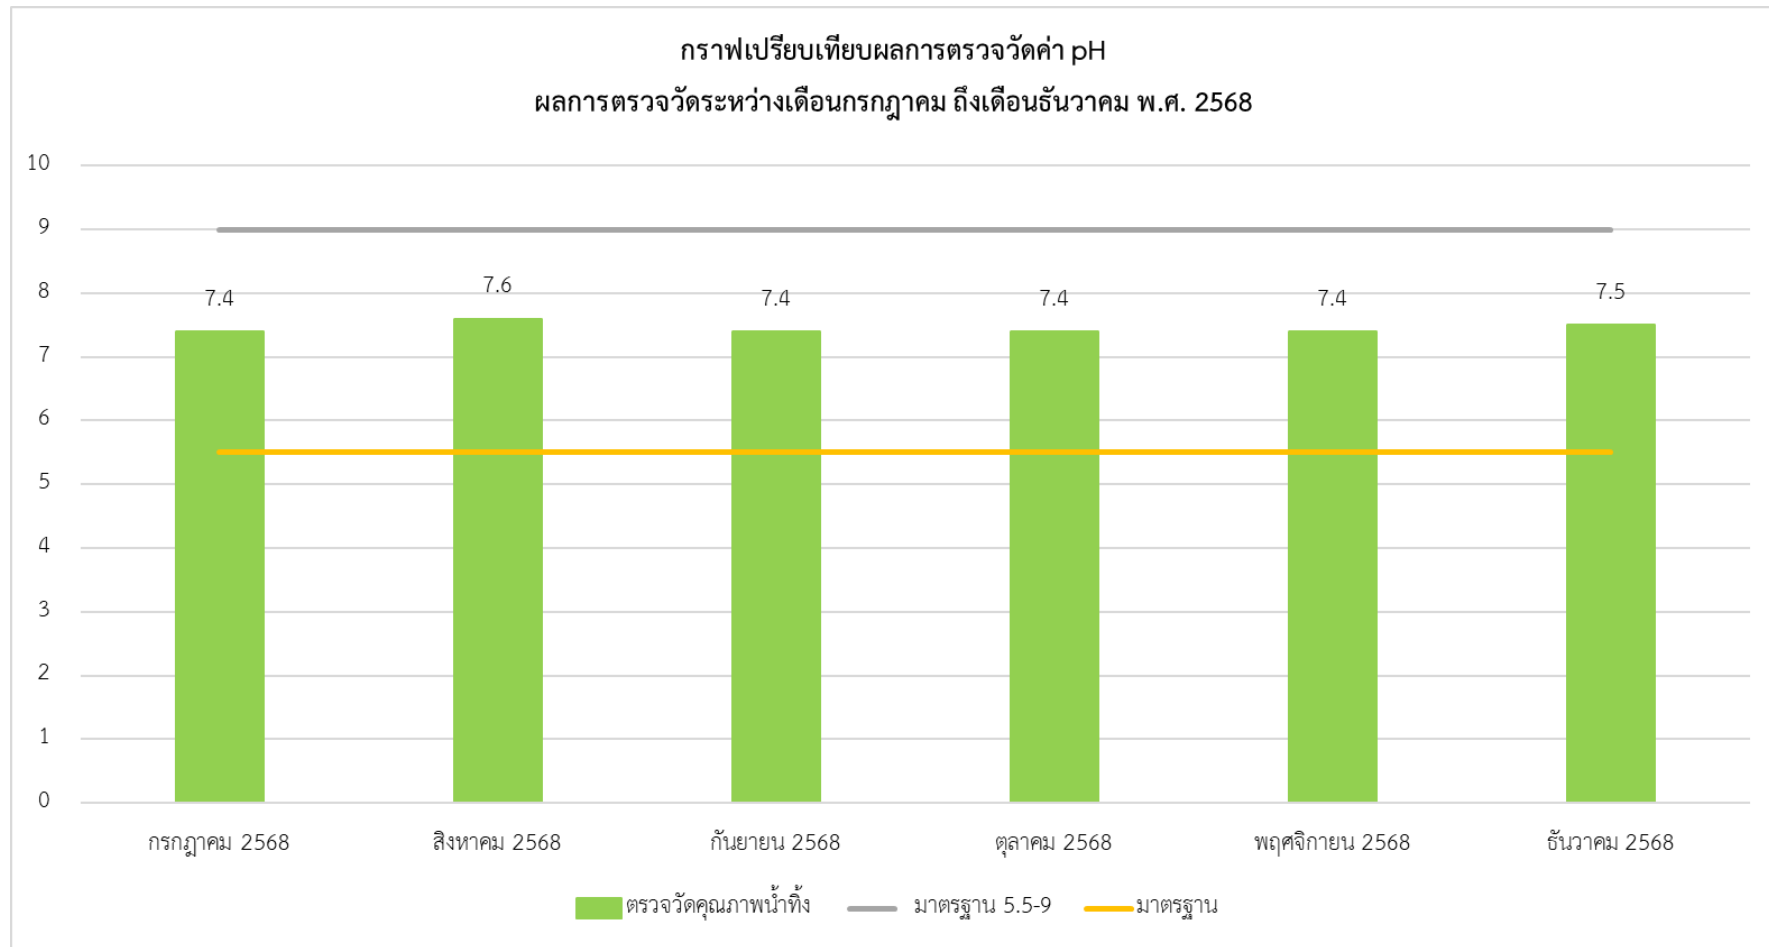
**รูปที่ 4-1** กราฟเปรียบเทียบผลการตรวจวัดค่าความเป็นกรด-ด่าง (pH)  
บริเวณบ่อกักน้ำสุดท้ายก่อนระบายออกสู่ท่อรับน้ำสาธารณะ

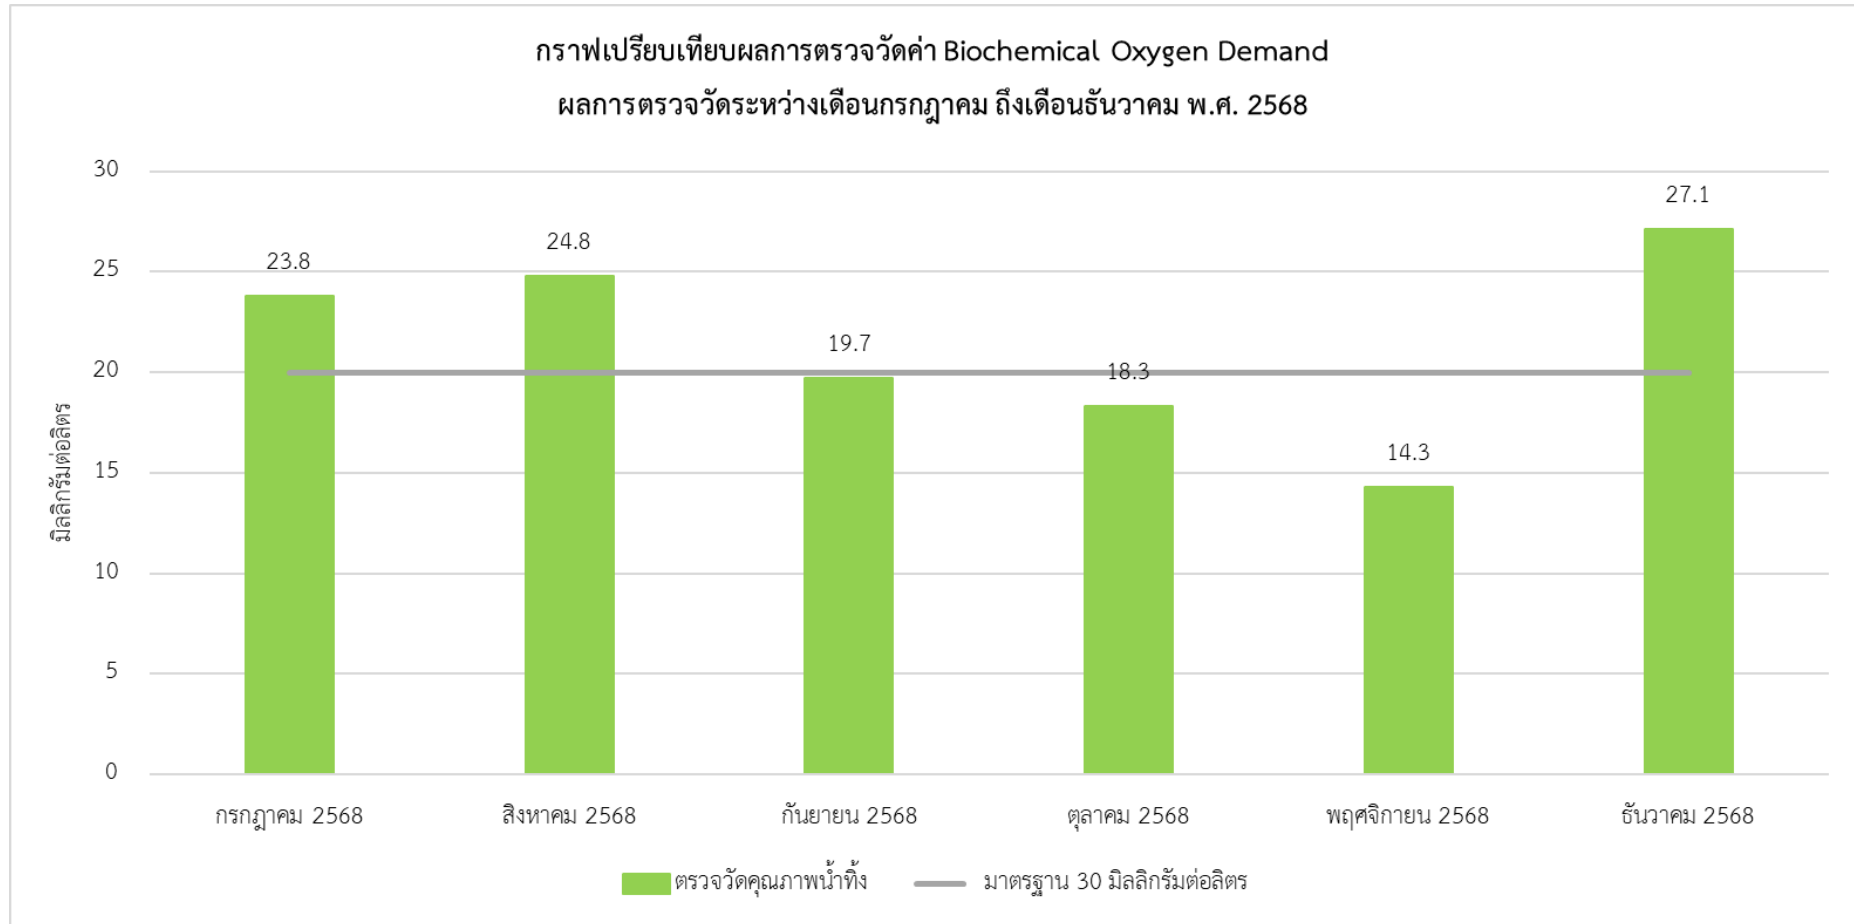
รูปที่ 4-2 กราฟเปรียบเทียบผลการตรวจวัดปริมาณบีโอดี (Biochemical Oxygen Demand)  
บริเวณบ่อบำบัดน้ำเสียสุดท้ายก่อนระบายออกสู่ท่อรับน้ำสาธารณะ

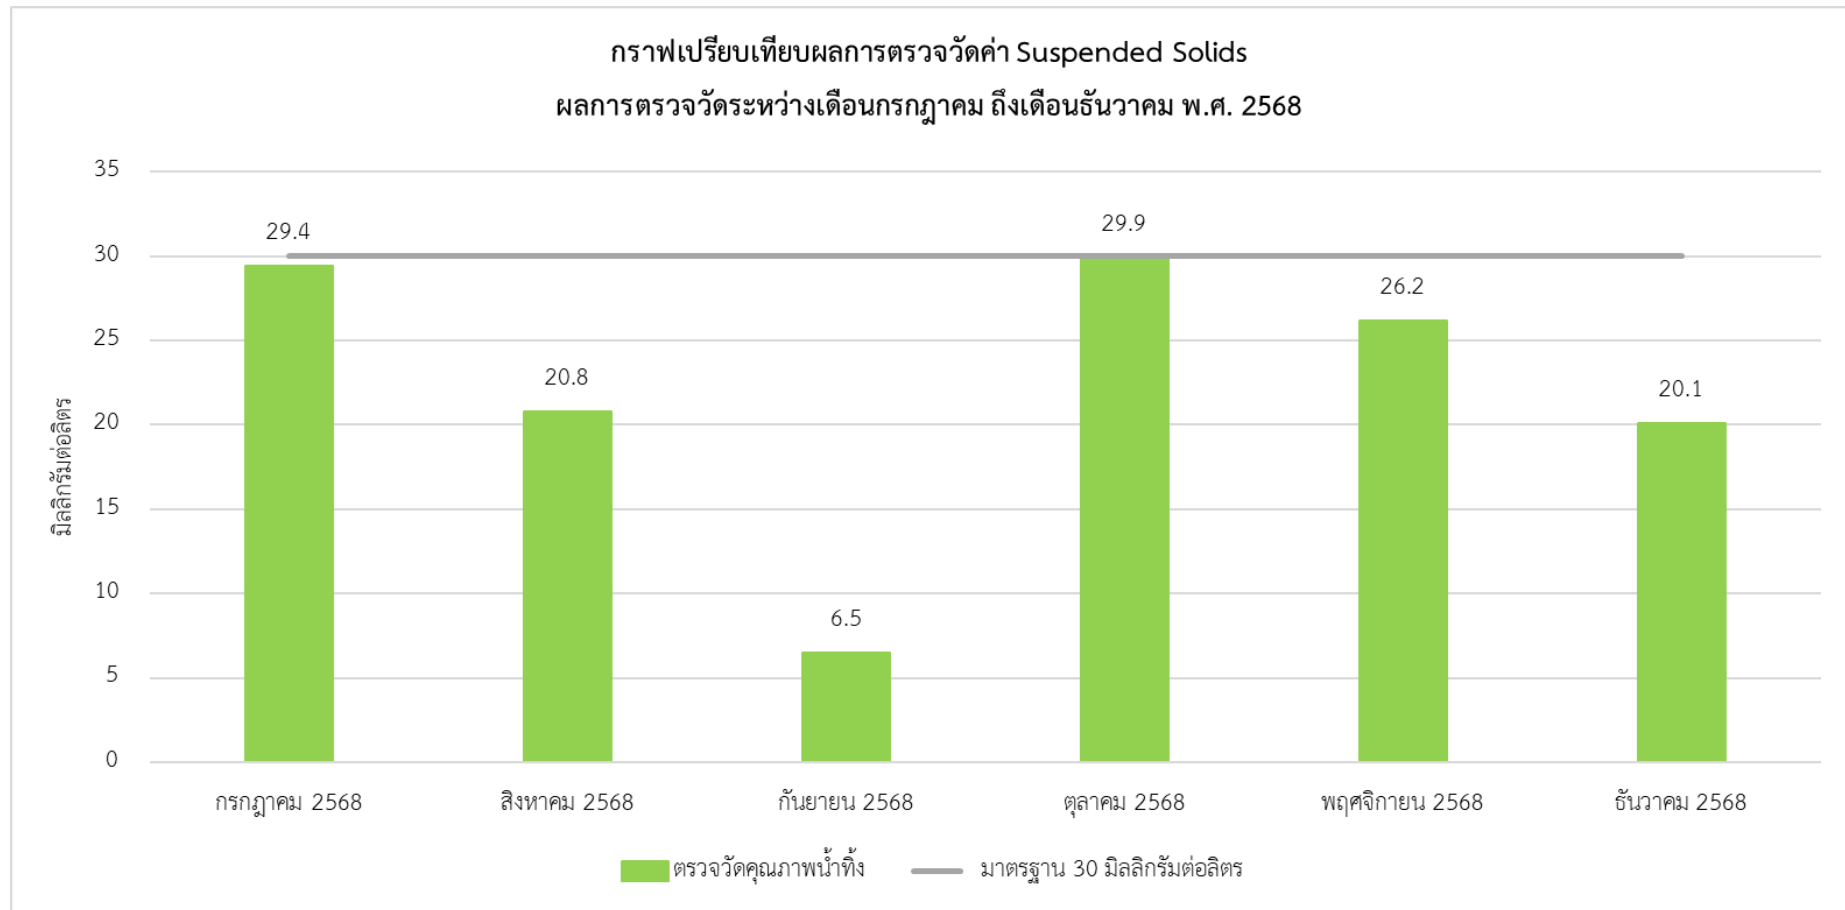
รูปที่ 4-3 กราฟเปรียบเทียบผลการตรวจวัดปริมาณของสารแขวนลอย (Suspended Solids)  
บริเวณบ่อบำบัดน้ำสุดท้ายก่อนระบายออกสู่ท่อรับน้ำสาธารณะ

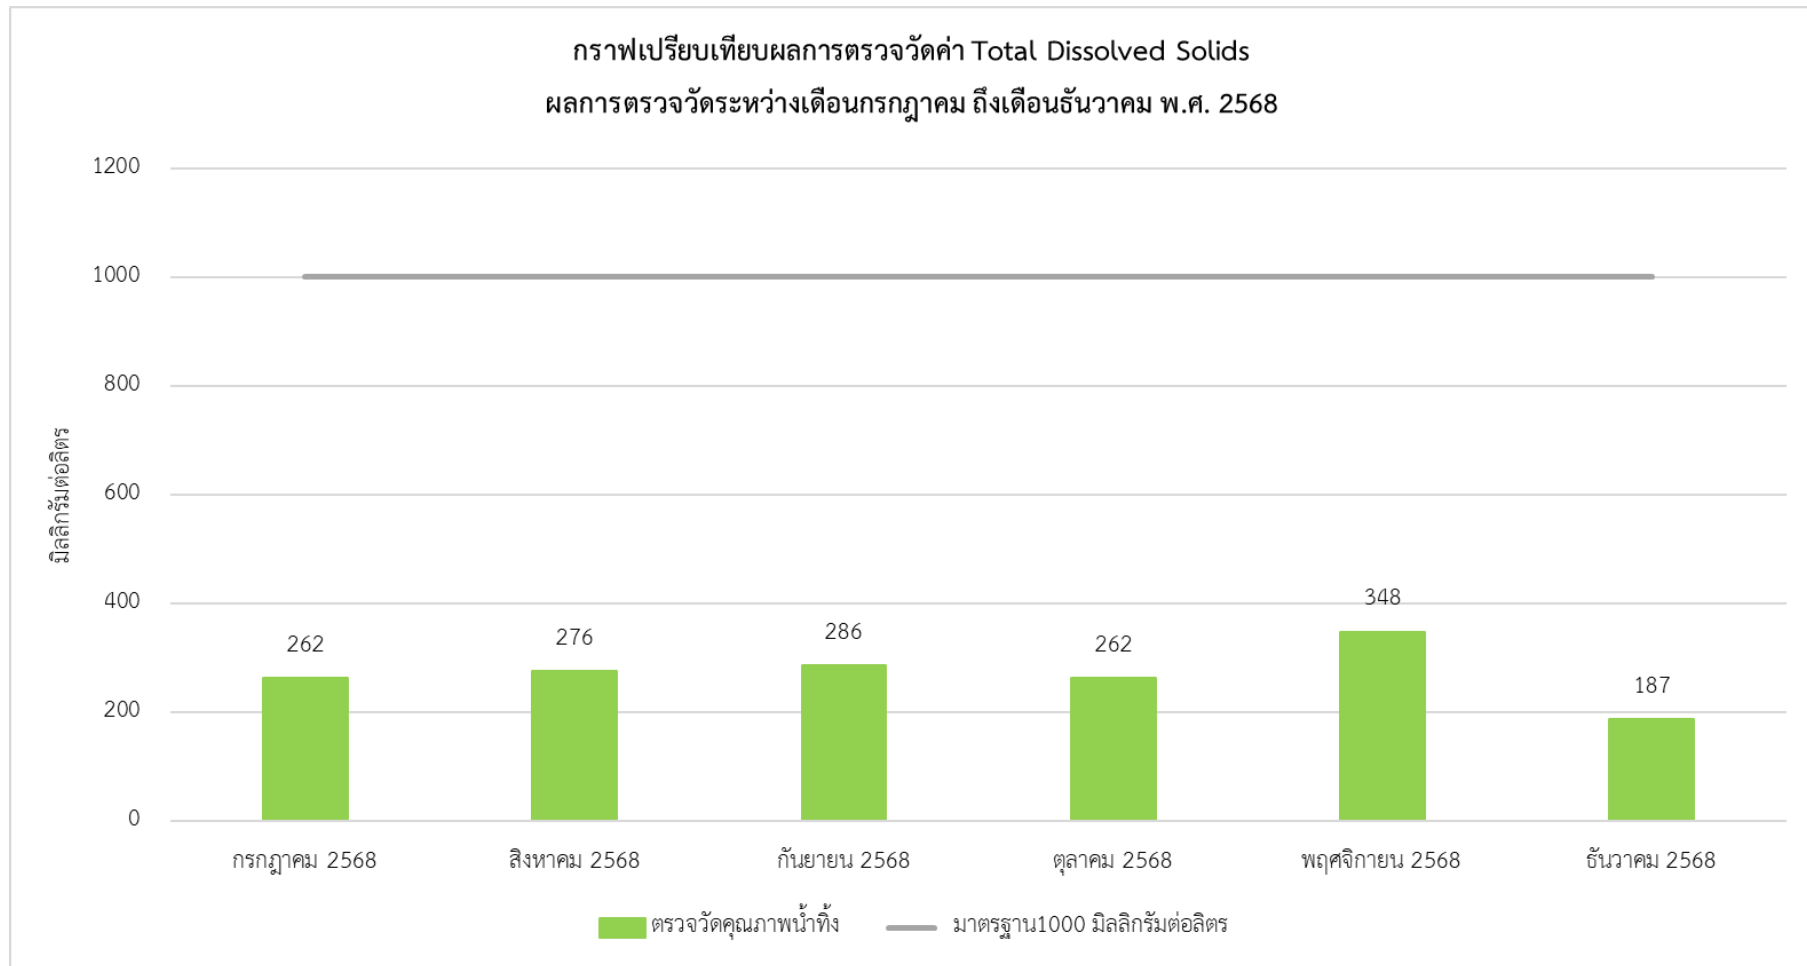
รูปที่ 4-4 กราฟเปรียบเทียบผลการตรวจวัดปริมาณสารที่ละลายน้ำได้ทั้งหมด (Total Dissolved Solids)  
ระหว่างบริเวณบ่อกักน้ำสุดท้ายก่อนระบายออกสู่ท่อรับน้ำสาธารณะ

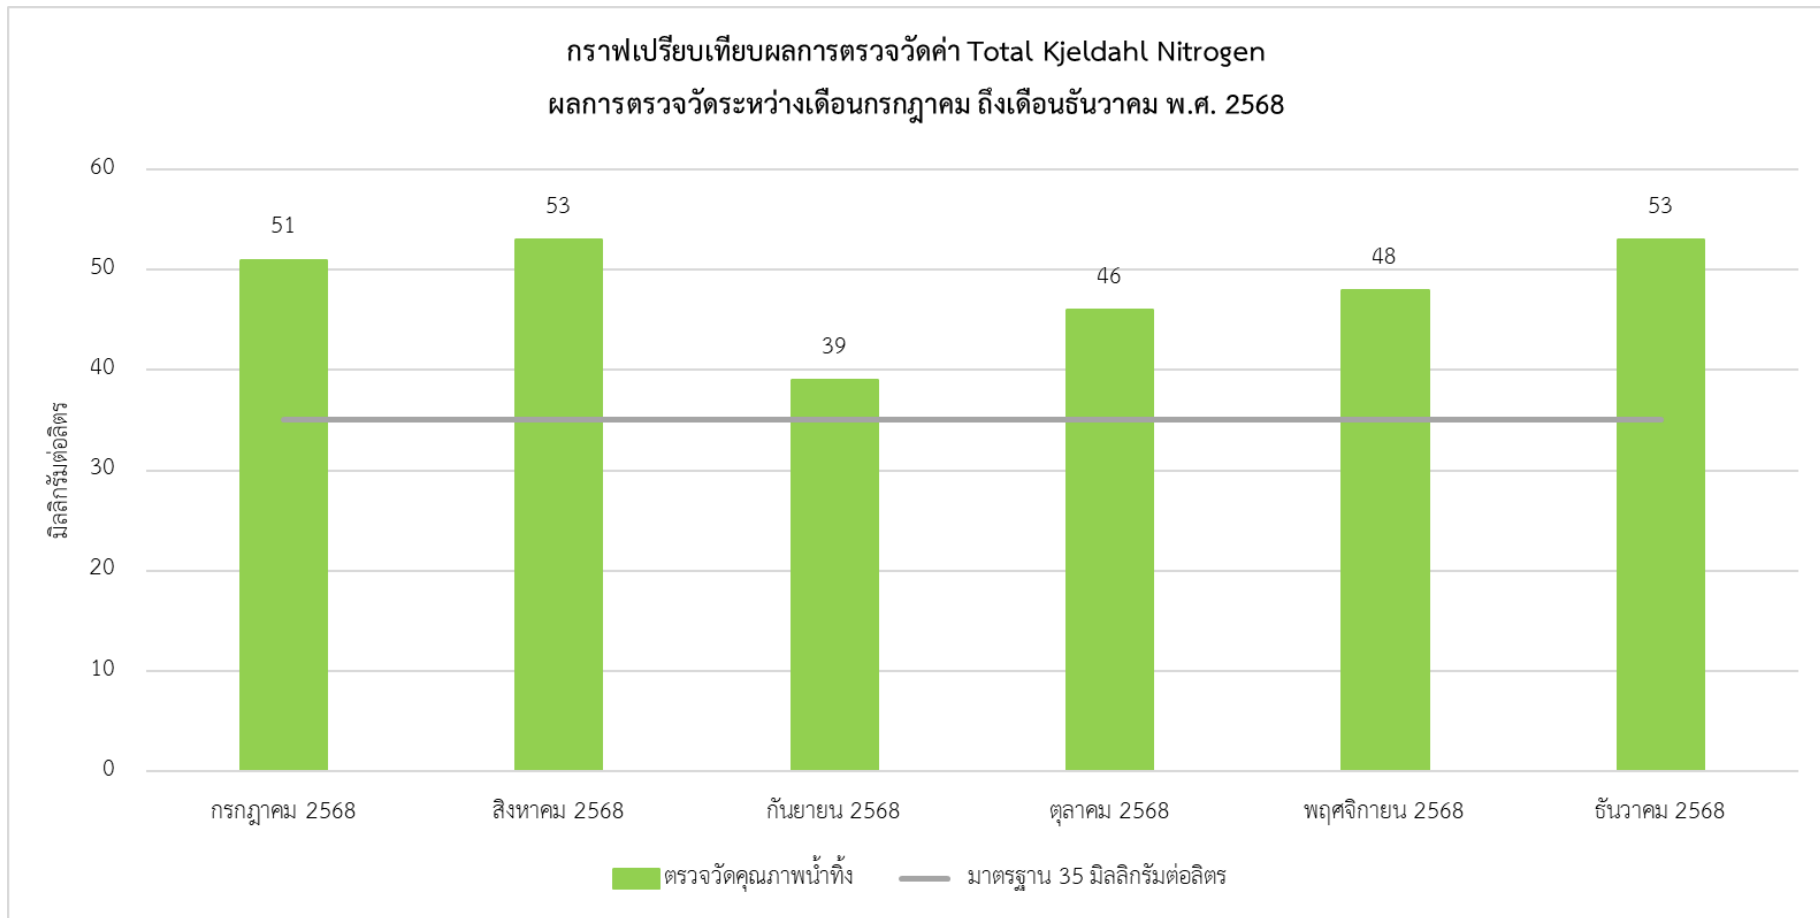
รูปที่ 4-5 กราฟเปรียบเทียบผลการตรวจวัดปริมาณทีเคเอ็น (Total Kjeldahl Nitrogen)

บริเวณบ่อกักน้ำสุดท้ายก่อนระบายออกสู่ท่อรับน้ำสาธารณะ

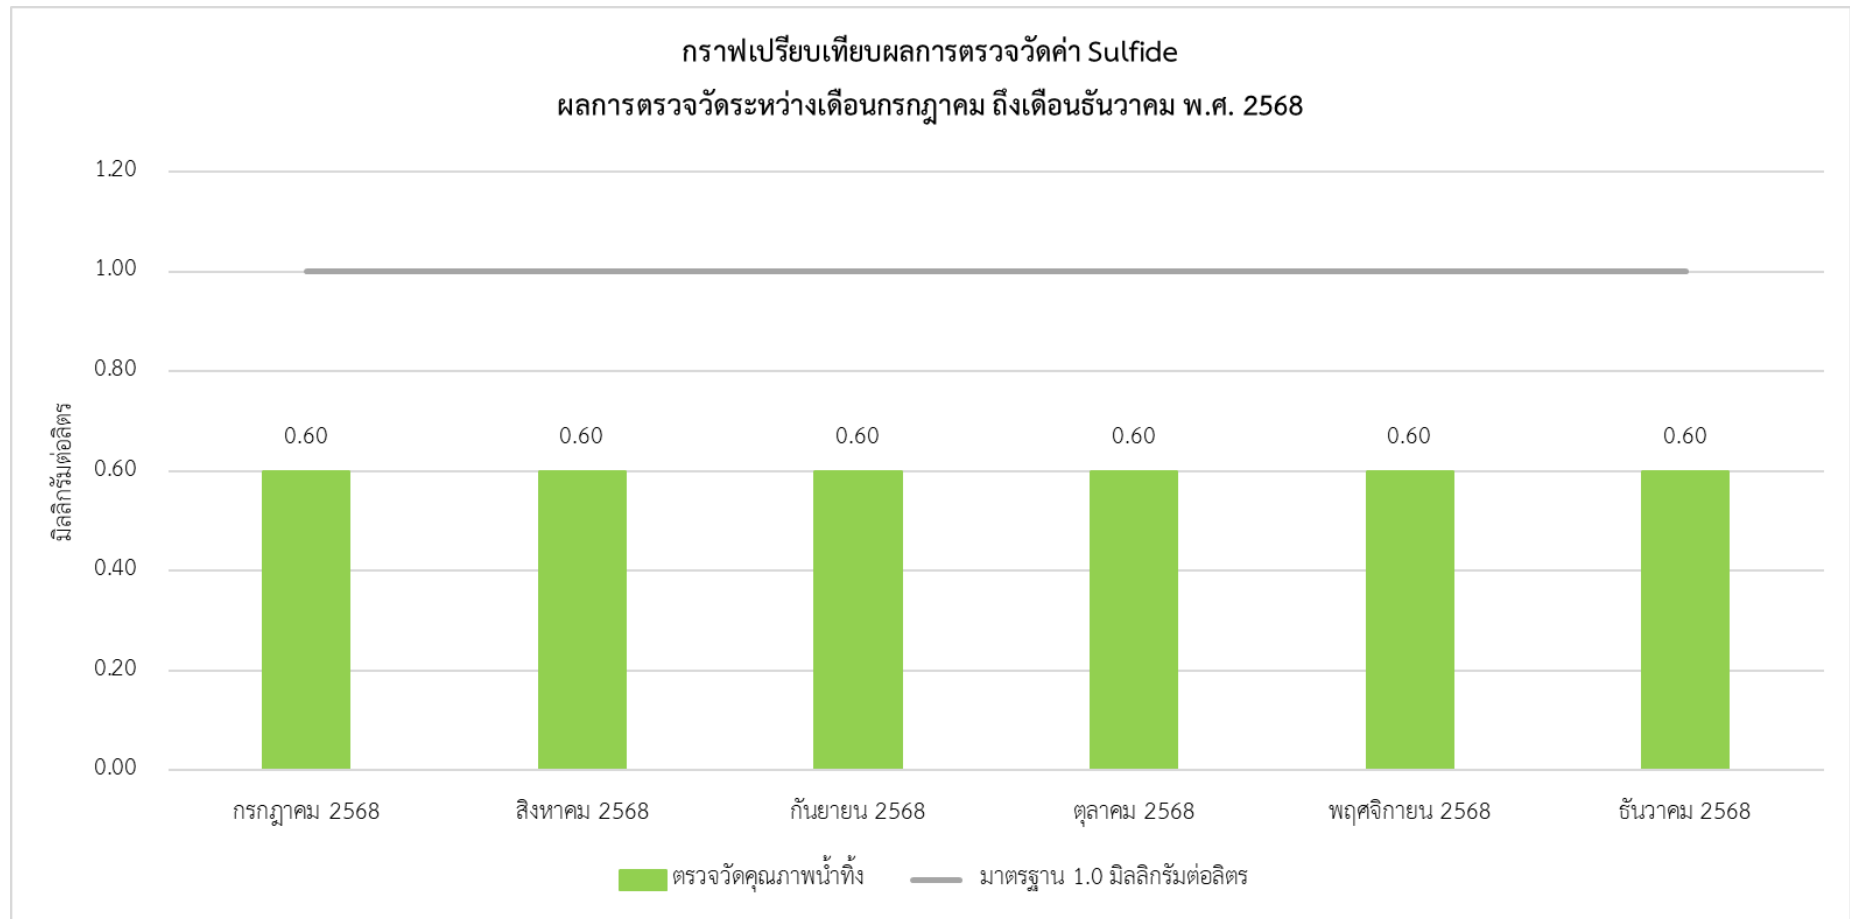
**รูปที่ 4-6** กราฟเปรียบเทียบผลการตรวจวัดปริมาณซัลไฟด์ (Sulfide)  
บริเวณบ่อกักน้ำสุดท้ายก่อนระบายออกสู่ท่อรับน้ำสาธารณะ

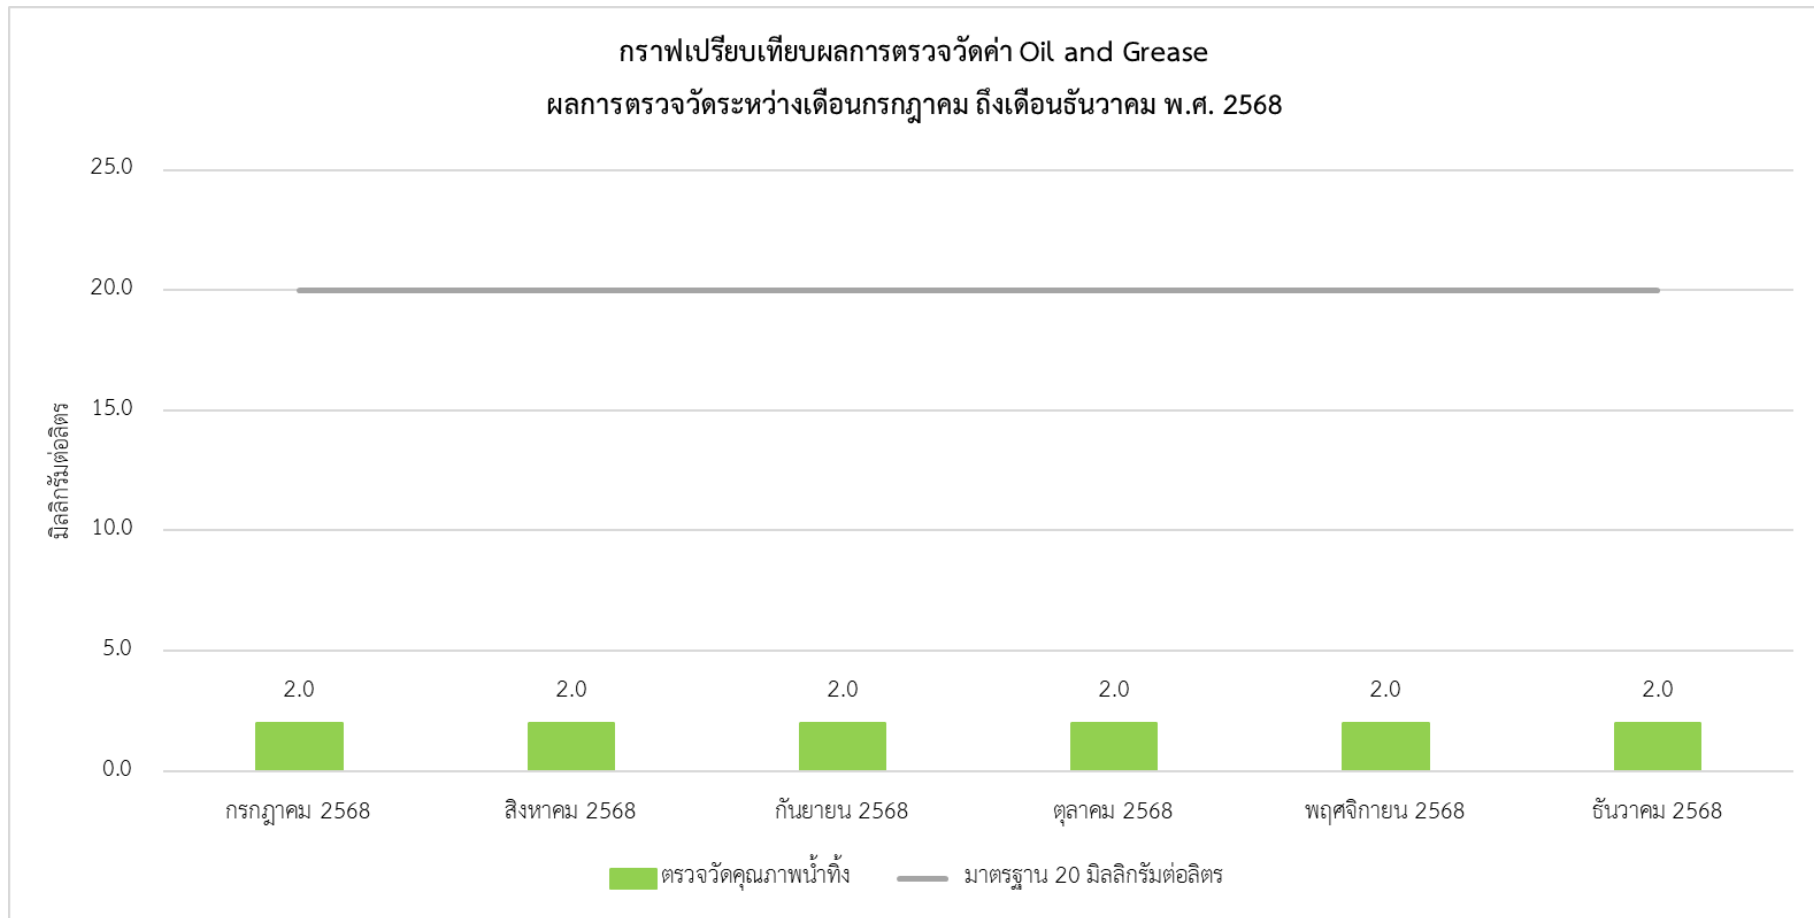
**รูปที่ 4-7** กราฟเปรียบเทียบผลการตรวจวัดปริมาณไขมันและน้ำมัน (Oil and Grease)  
บริเวณบ่อบำบัดน้ำสุดท้ายก่อนระบายออกสู่ท่อรับน้ำสาธารณะ

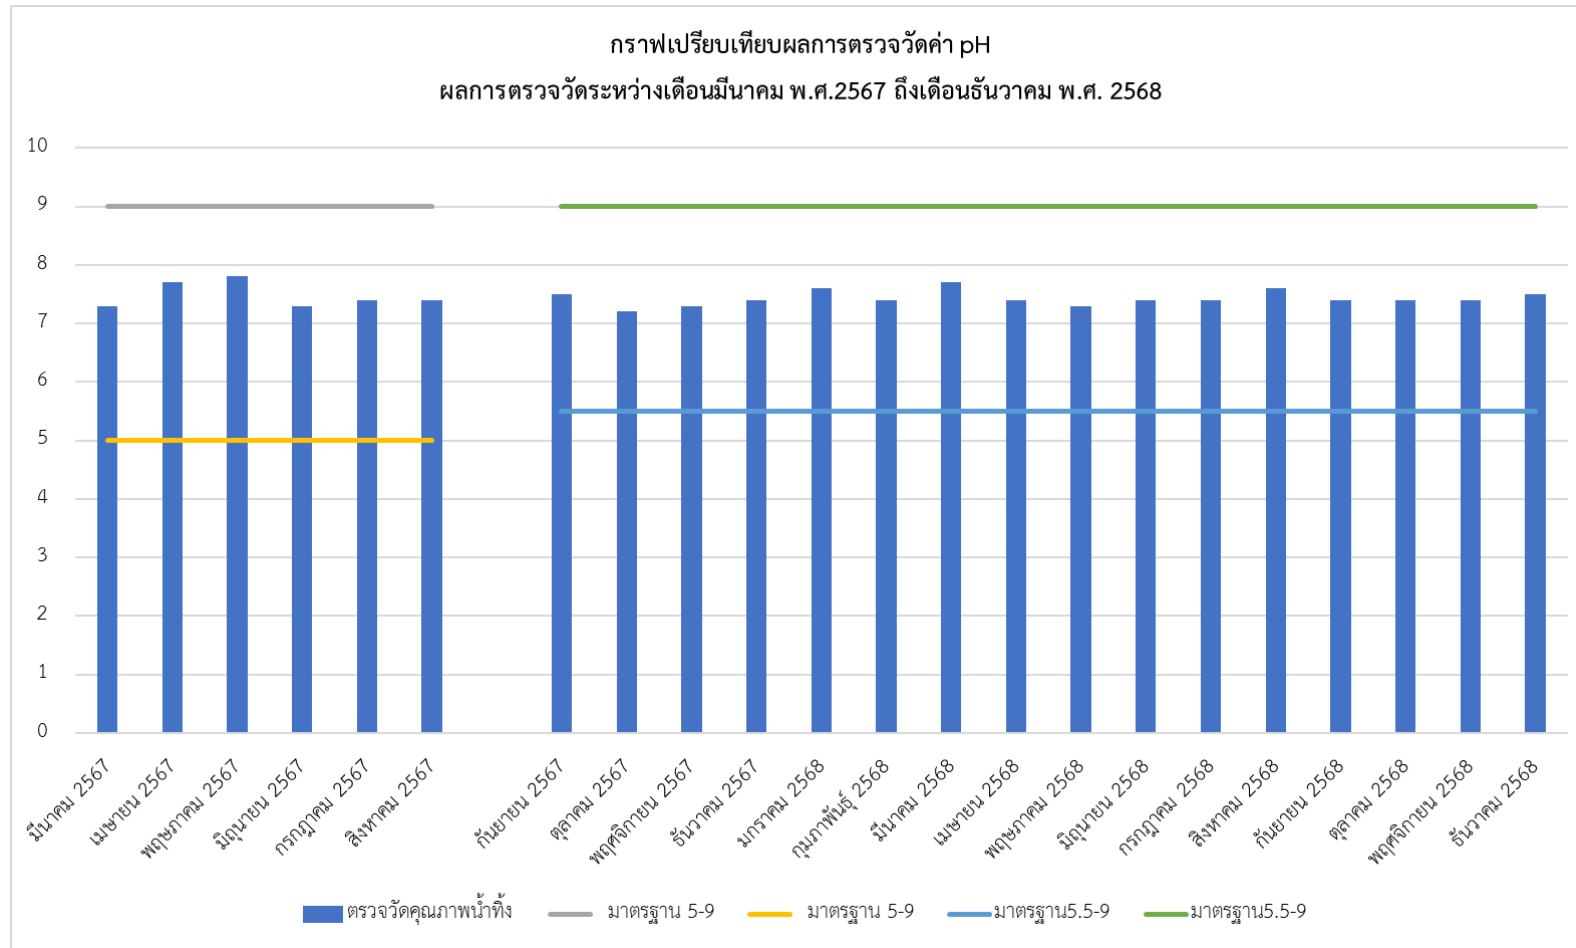
**รูปที่ 4-8** กราฟเปรียบเทียบผลการตรวจวัดค่าความเป็นกรด-ด่าง (pH) ระหว่างเดือนมีนาคม พ.ศ. 2567 – เดือนธันวาคม พ.ศ. 2568  
บริเวณบ่อกักน้ำสุดท้ายก่อนระบายออกสู่ที่รับน้ำสาธารณะ

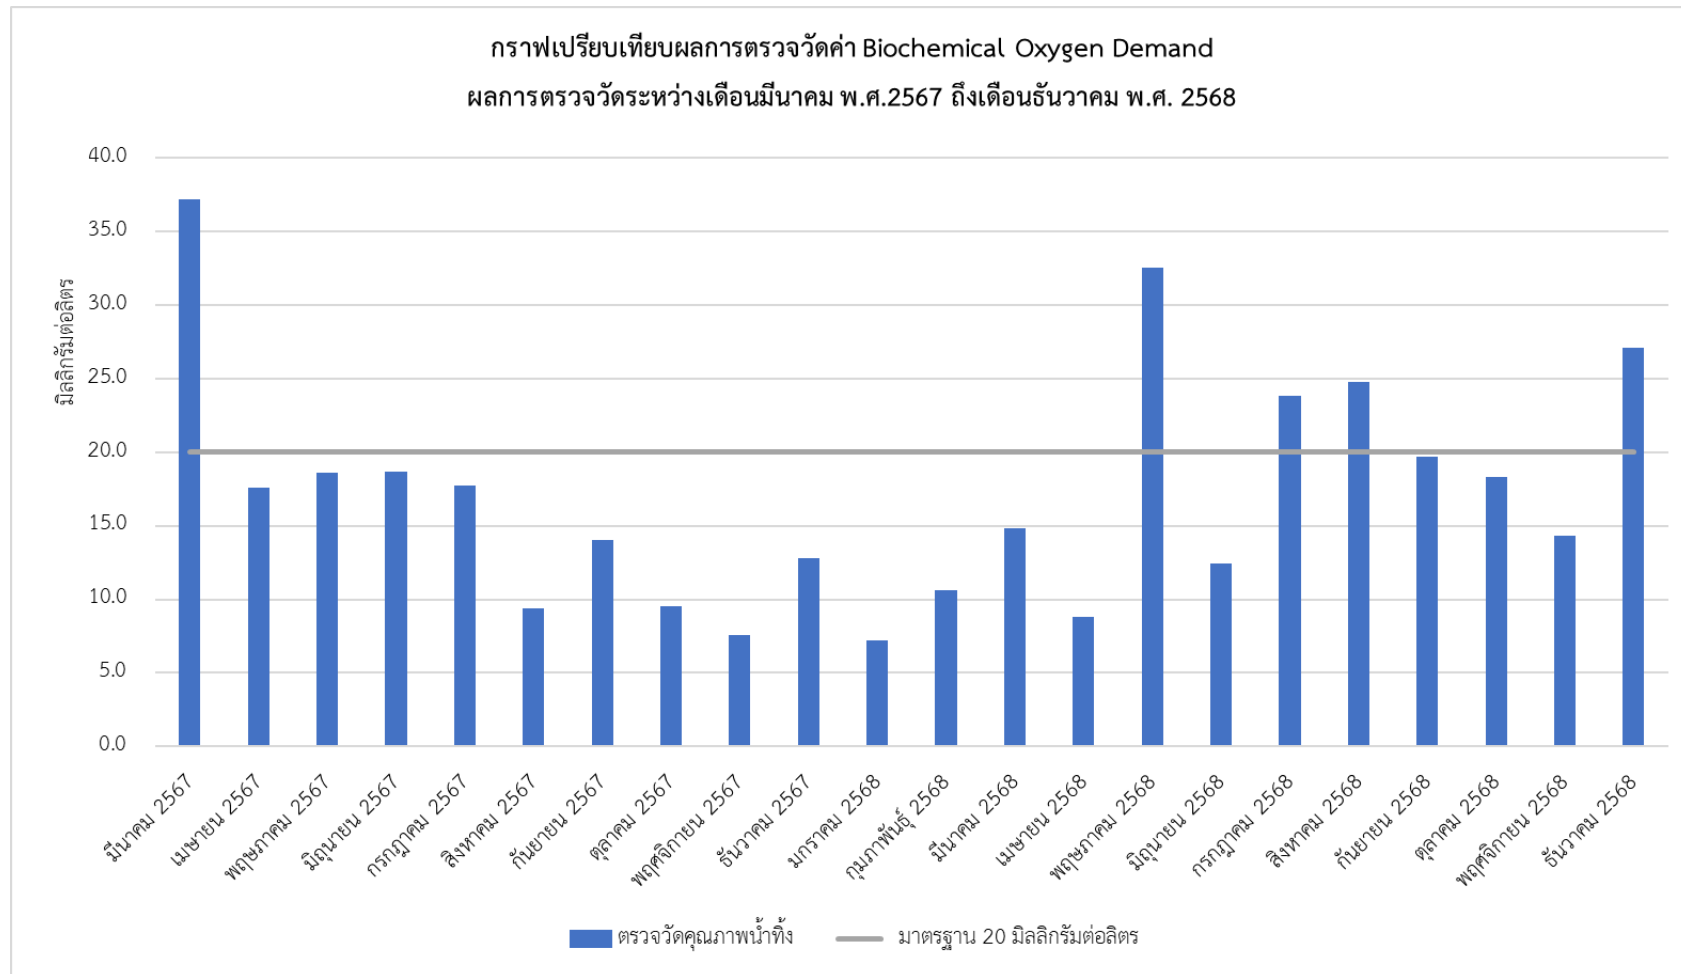
รูปที่ 4-9 กราฟเปรียบเทียบผลการตรวจวัดปริมาณบีโอดี (Biochemical Oxygen Demand) ระหว่างเดือนมีนาคม พ.ศ. 2567 – เดือนธันวาคม พ.ศ. 2568  
บริเวณบ่อบำบัดน้ำเสียก่อนระบายออกสู่ท่อรับน้ำสาธารณะ

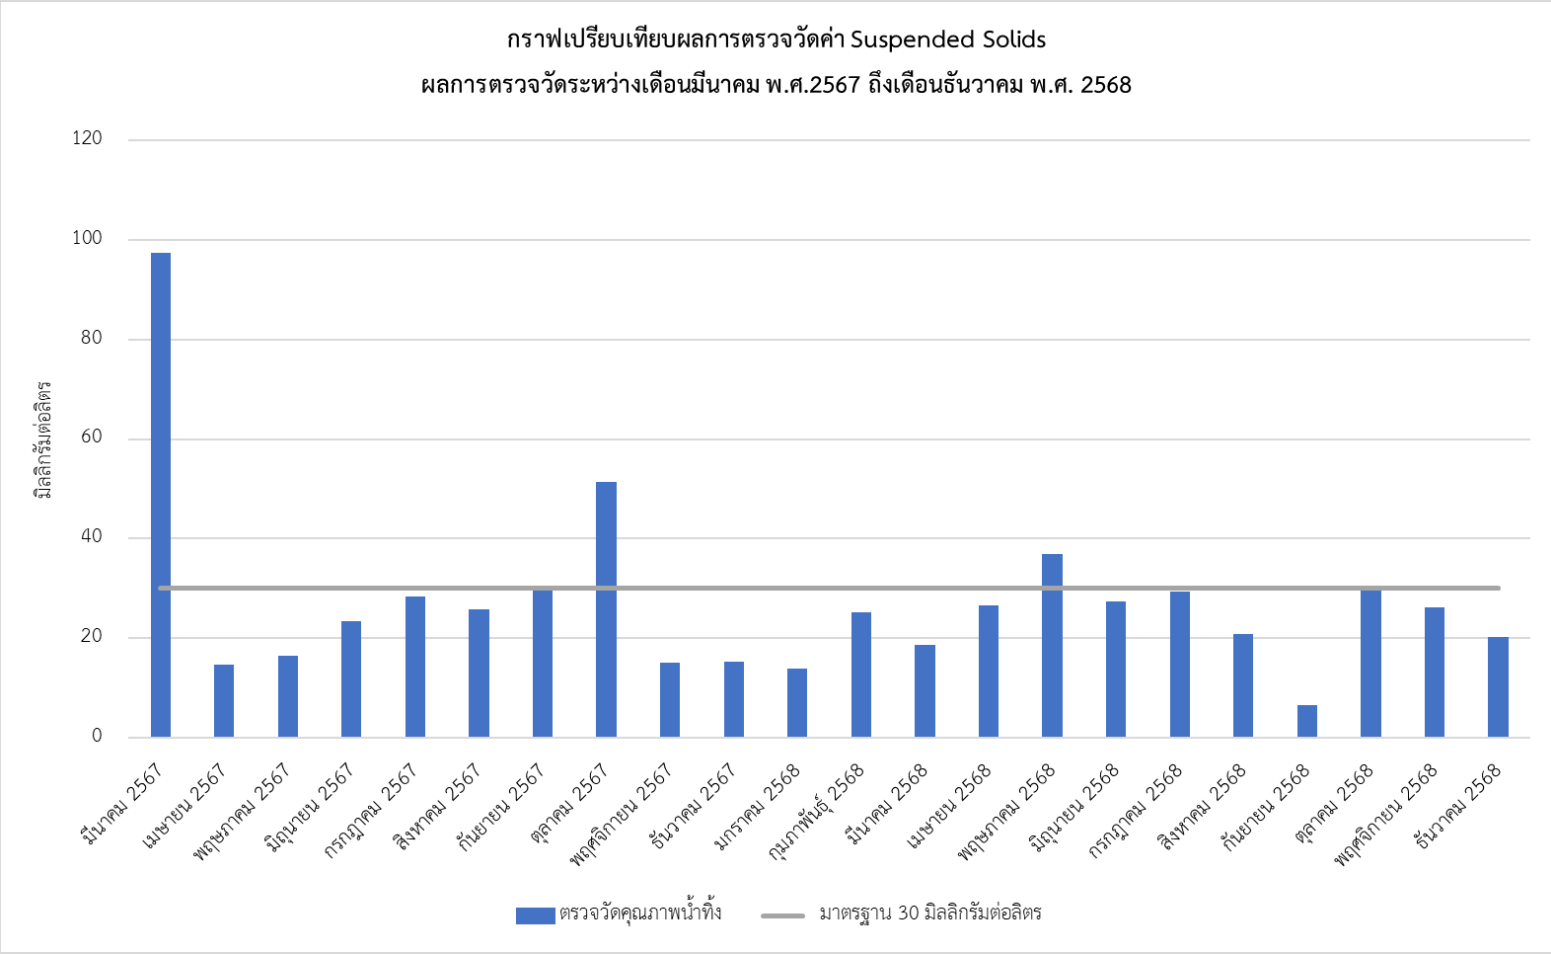
รูปที่ 4-10 กราฟเปรียบเทียบผลการตรวจวัดปริมาณของสารแขวนลอย (Suspended Solids) ระหว่างเดือนมีนาคม พ.ศ. 2567 – เดือนธันวาคม พ.ศ. 2568  
บริเวณบ่อบำบัดน้ำเสียก่อนระบายออกสู่ท่อรับน้ำสาธารณะ

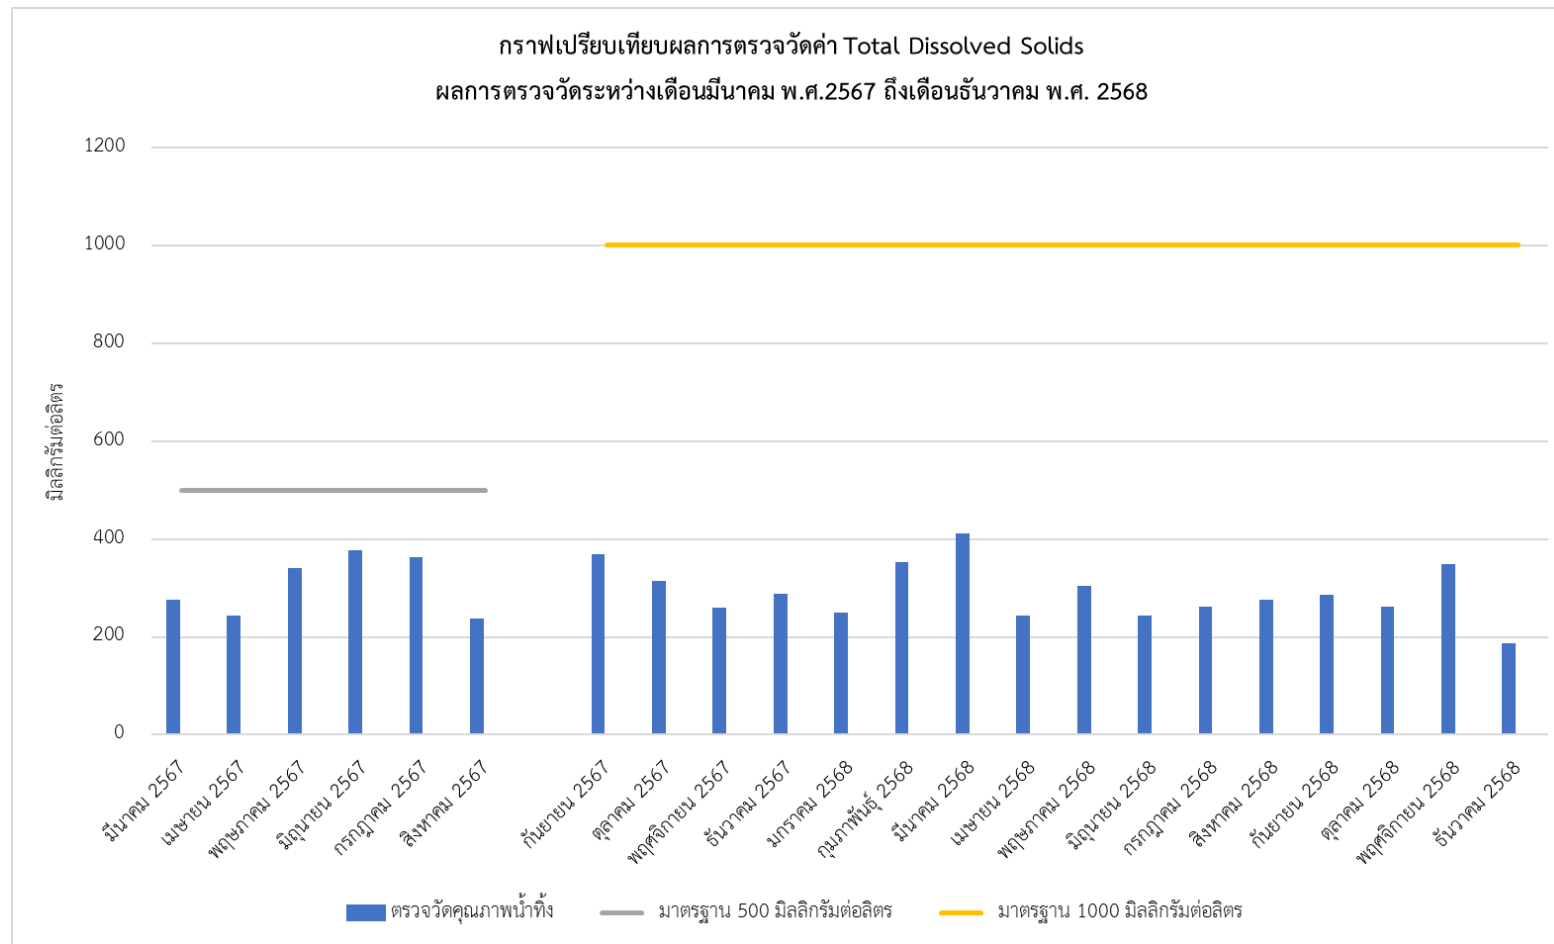
**รูปที่ 4-11** กราฟเปรียบเทียบผลการตรวจวัดปริมาณสารที่ละลายน้ำได้ทั้งหมด (Total Dissolved Solids) ระหว่างเดือนมีนาคม พ.ศ. 2567 – เดือนธันวาคม พ.ศ. 2568  
ระหว่างบริเวณบ่อกักน้ำสุดท้ายก่อนระบายออกสู่ท่อรับน้ำสาธารณะและน้ำประปาภายในโครงการ

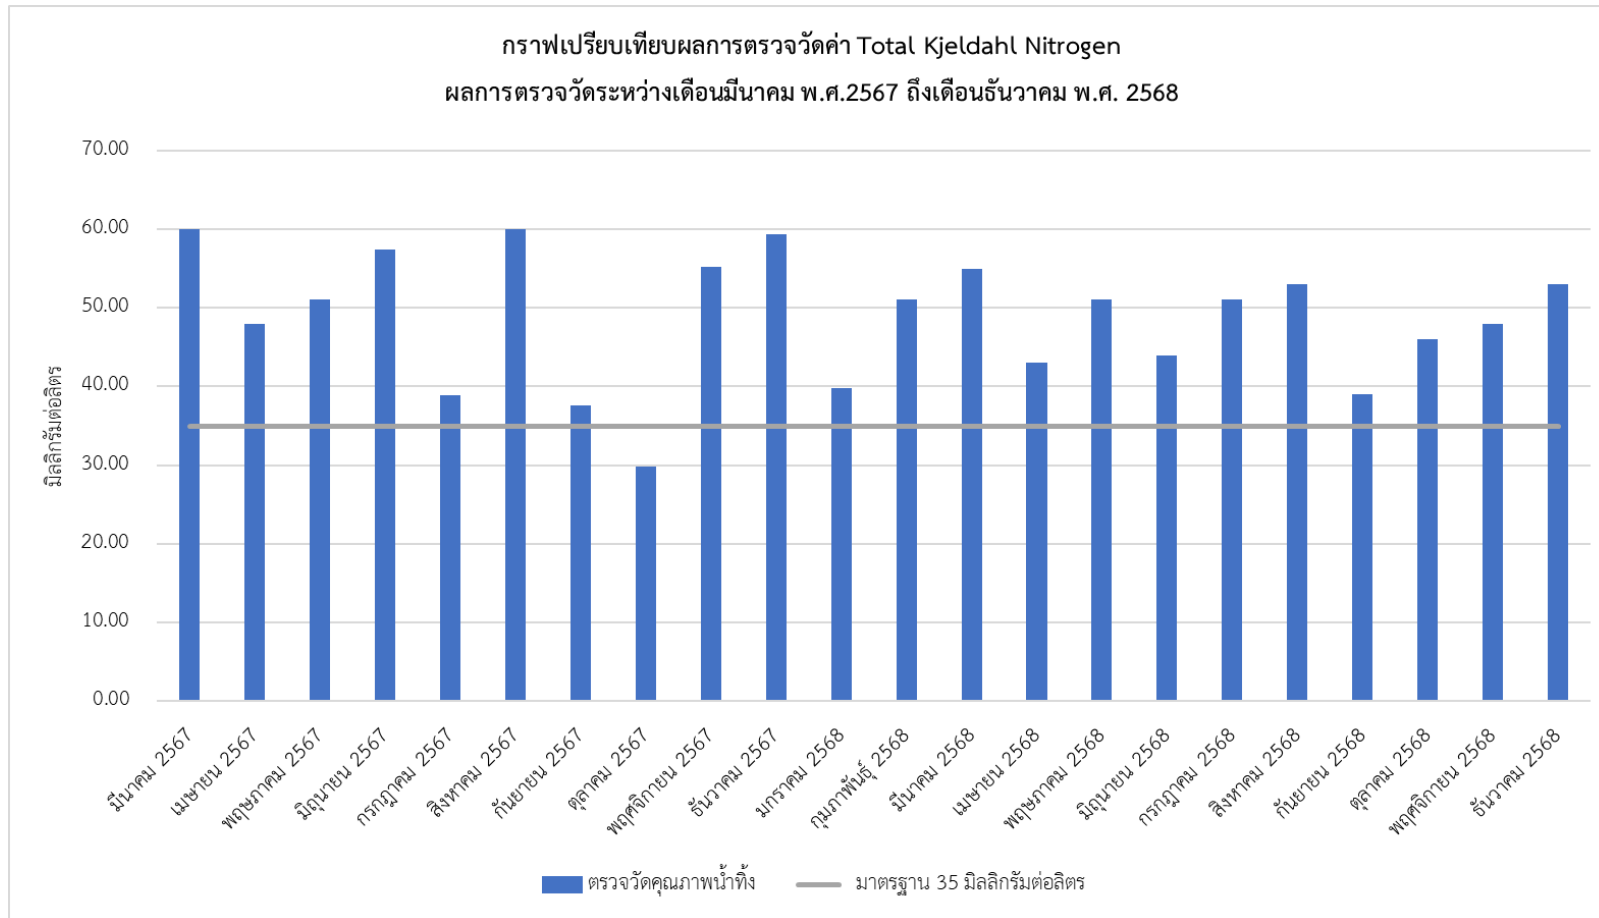
**รูปที่ 4-12** กราฟเปรียบเทียบผลการตรวจวัดปริมาณที่เคเอ็น (Total Kjeldahl Nitrogen) ระหว่างเดือนมีนาคม พ.ศ. 2567 – เดือนธันวาคม พ.ศ. 2568  
บริเวณบ่อดักน้ำสุดท้ายก่อนระบายออกสู่ท่อรับน้ำสาธารณะ
