รายงานผลการปฏิบัติตามมาตรการป้องกัน  
และแก้ไขผลกระทบสิ่งแวดล้อม  
และมาตรการติดตามตรวจสอบผลกระทบสิ่งแวดล้อม

โครงการพหลัม คอนโด รามคำแหง สเตชั่น  
นิติบุคคลอาคารชุด พหลัม คอนโด รามคำแหง สเตชั่น  
1398 ถนน รามคำแหง แขวงสวนหลวง เขตสวนหลวง กรุงเทพฯ 10250  
ฉบับประจำเดือนกรกฎาคม ถึงเดือนธันวาคม พ.ศ. 2568  
(ระยะดำเนินการ)

รายงานผลการปฏิบัติตามมาตรการป้องกันและแก้ไขผลกระทบสิ่งแวดล้อม  
และมาตรการติดตามตรวจสอบผลกระทบสิ่งแวดล้อม  
โครงการ พหลัม คอนโด รามคำแหง

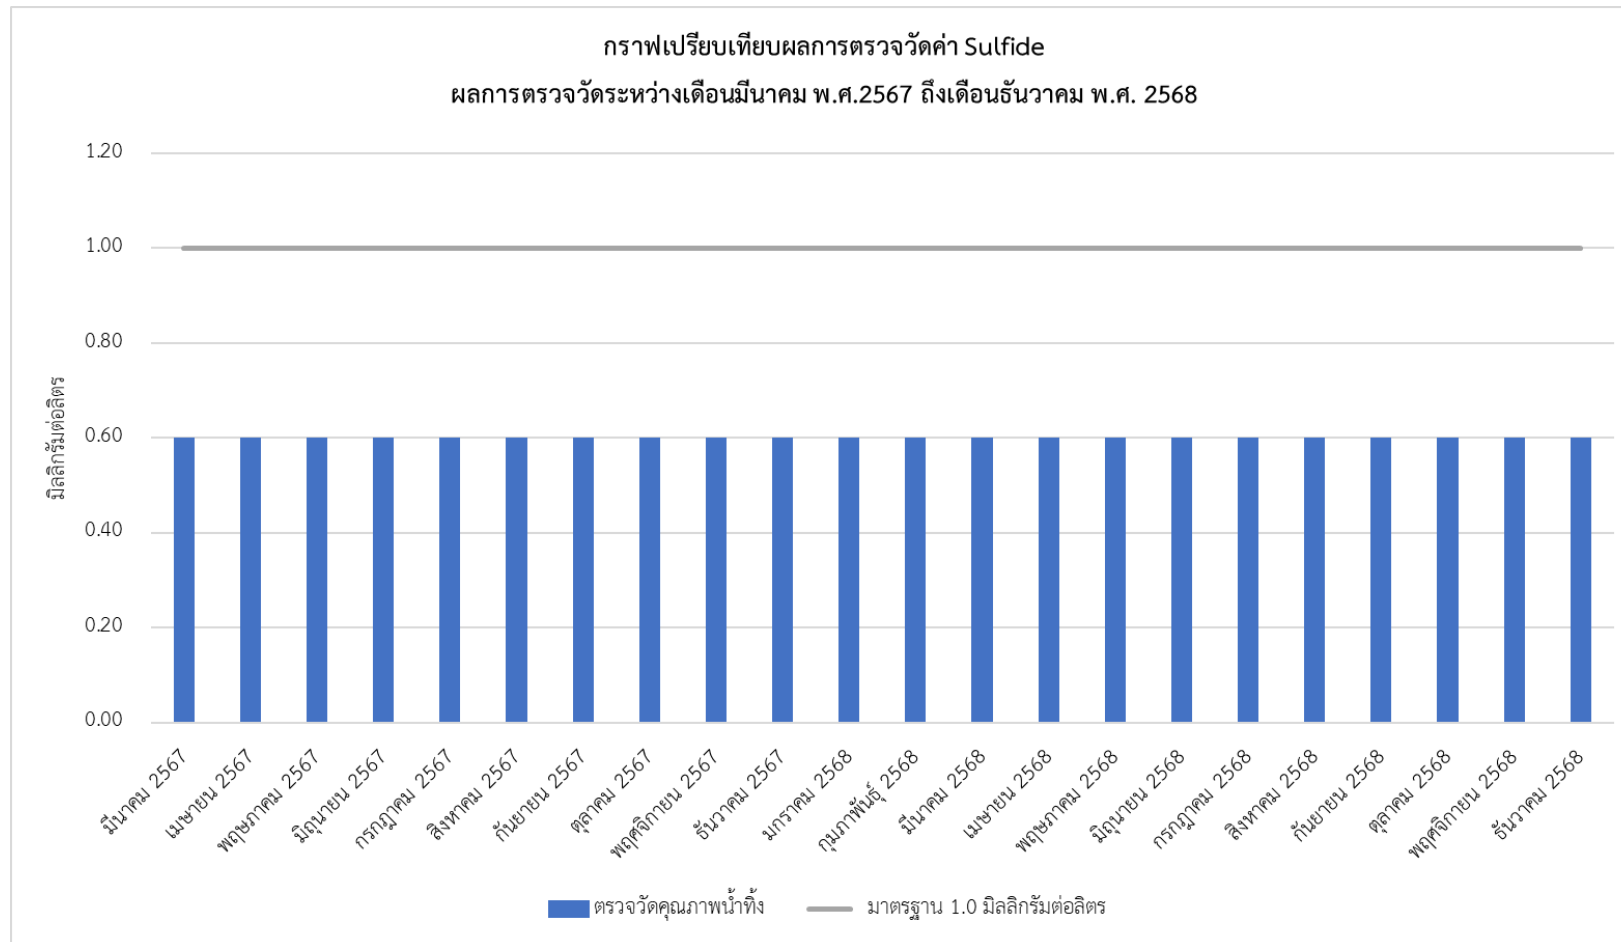
**รูปที่ 4-13** กราฟเปรียบเทียบผลการตรวจวัดปริมาณซัลไฟด์ (Sulfide) ระหว่างเดือนมีนาคม พ.ศ. 2567 – เดือนธันวาคม พ.ศ. 2568  
บริเวณบ่อกักน้ำสุดท้ายก่อนระบายออกสู่ท่อรับน้ำสาธารณะ

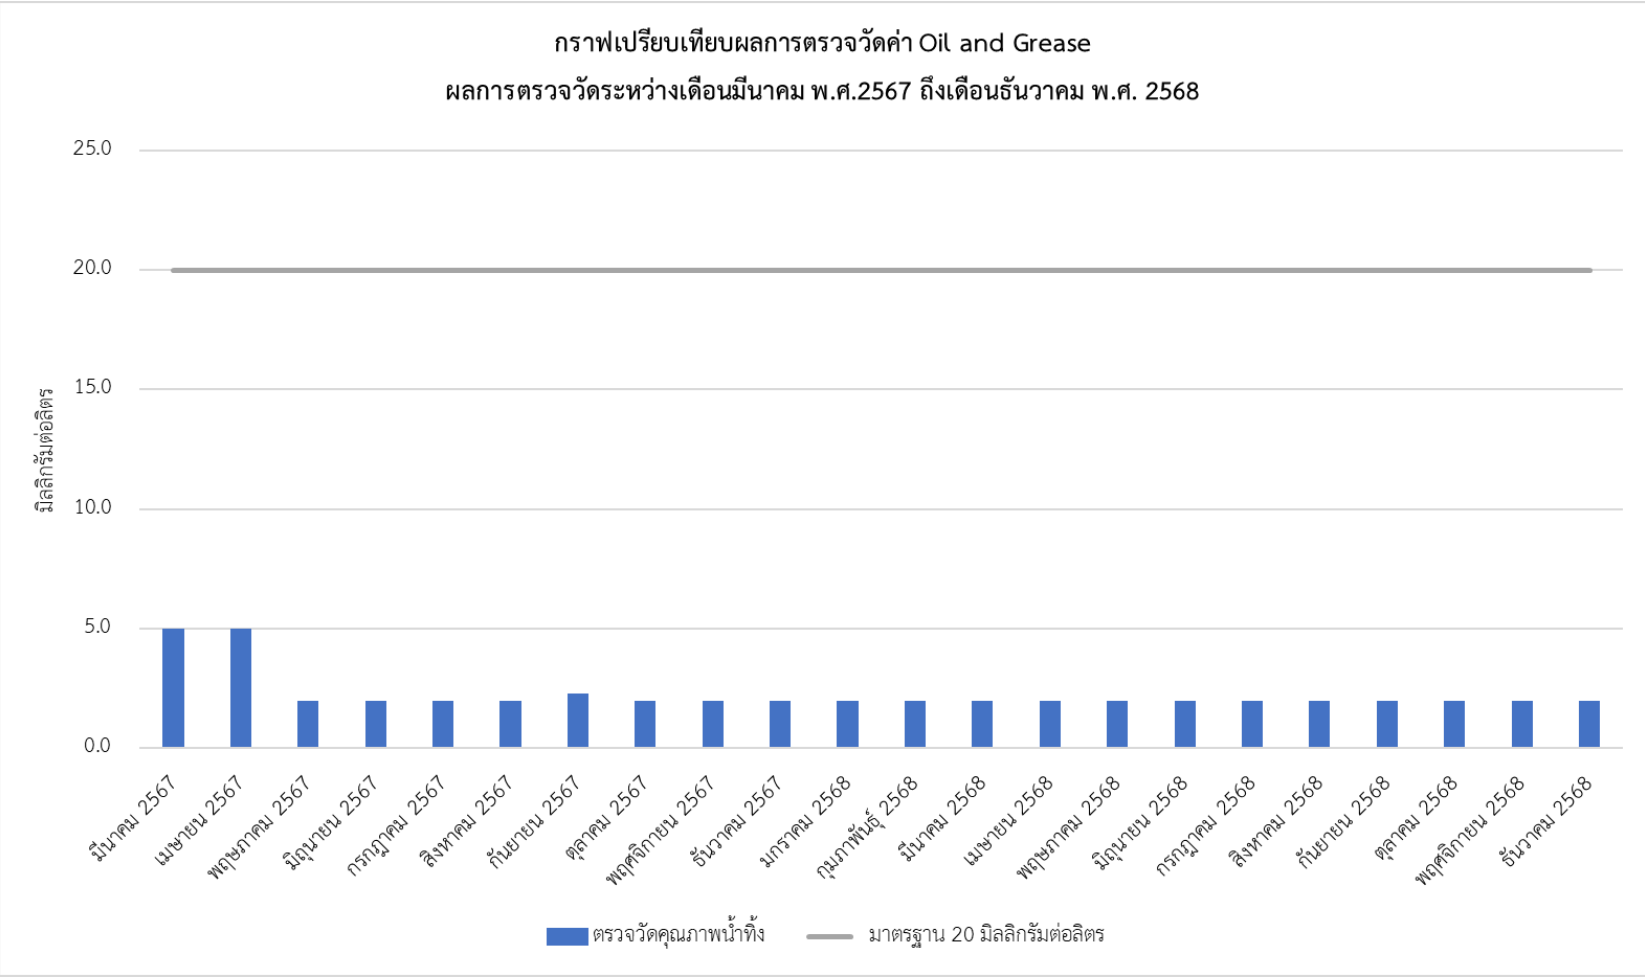
รูปที่ 4-14 กราฟเปรียบเทียบผลการตรวจวัดปริมาณไขมันและน้ำมัน (Oil and Grease) ระหว่างเดือนมีนาคม พ.ศ. 2567 – เดือนธันวาคม พ.ศ. 2568  
บริเวณบ่อกักน้ำสุดท้ายก่อนระบายออกสู่ท่อรับน้ำสาธารณะ
