## บทที่ 3

### การปฏิบัติตามมาตรการติดตามตรวจสอบผลกระทบสิ่งแวดล้อม

การติดตามตรวจสอบคุณภาพสิ่งแวดล้อมของ โครงการ Zenith Place @ ห้วยขวาง (ส่วนขยาย) (ระยะดำเนินการ) บริษัท มหาทรัพย์ ดีเวลลอปเม้นท์ จำกัด ดำเนินการจัดจ้าง บริษัท อะตอม เอนไวรอนเมนทอล คอนซัลแตนท์ จำกัด โดยทำการตรวจวัดคุณภาพน้ำทิ้ง บริเวณพื้นที่โครงการ ระหว่างเดือนกรกฎาคม - ธันวาคม พ.ศ.2568

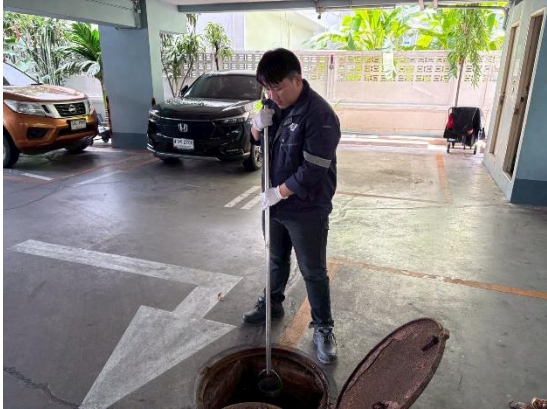
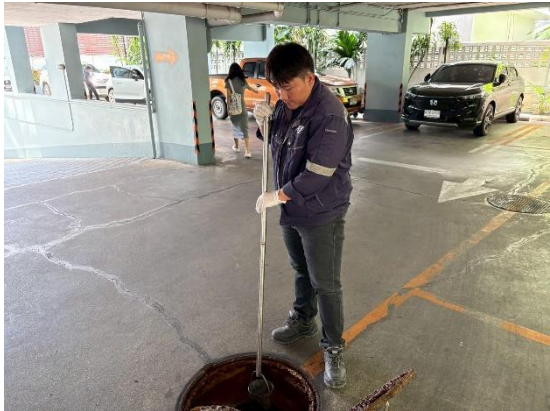
โซน A	
บริเวณจุดตรวจคุณภาพน้ำทิ้งที่ 1 อยู่บริเวณบ่อเกรอะ	บริเวณจุดตรวจคุณภาพน้ำทิ้งที่ 2 อยู่บริเวณบ่อพักน้ำใส

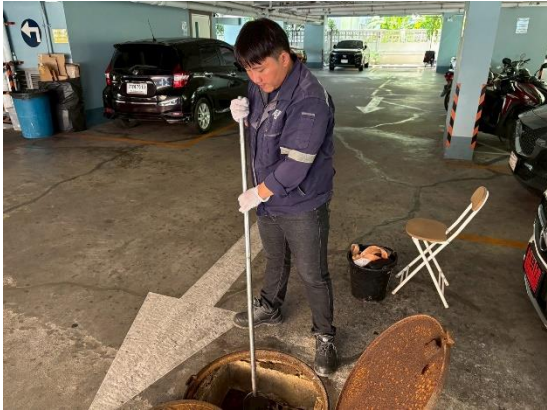
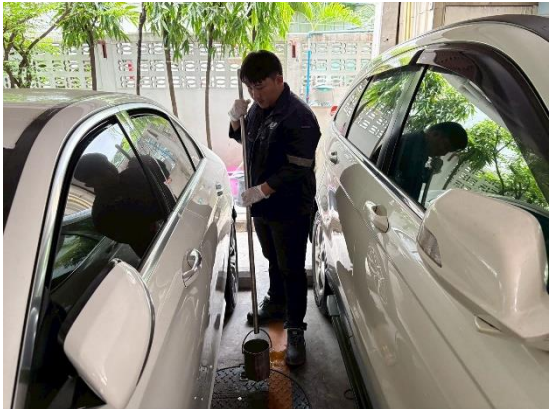
โซน B	
บริเวณจุดตรวจคุณภาพน้ำทิ้งที่ 1 อยู่บริเวณบ่อเกรอะ	บริเวณจุดตรวจคุณภาพน้ำทิ้งที่ 2 อยู่บริเวณบ่อพักน้ำใส
<p>รูปที่ 3-1 จุดตรวจวัดคุณภาพน้ำทิ้ง (Waste Water Quality) ของโครงการ Zenith Place @ ห้วยขวาง (ส่วนขยาย) ระหว่างเดือนกรกฎาคม - ธันวาคม 2568</p>
