รายงานผลการปฏิบัติตามมาตรการป้องกันและแก้ไขผลกระทบสิ่งแวดล้อม
และมาตรการติดตามตรวจสอบผลกระทบสิ่งแวดล้อม
(ระยะดำเนินการ)
ระหว่างเดือน กรกฎาคม ถึง ธันวาคม พ.ศ. 2568

โครงการ โนเบิล รีวอลฟ์ รัชดา คอนโดมิเนียม
เจ้าของโครงการ นิติบุคคลอาคารชุด โนเบิล รีวอลฟ์ รัชดา
ที่ตั้งเลขที่ 38 ถนนรัชดาภิเษก แขวงห้วยขวาง เขตห้วยขวาง
กรุงเทพมหานคร โทรศัพท์ 02-033-1811-2

มกราคม 2569

จัดทำโดย บริษัท ศูนย์วิเคราะห์น้ำ จำกัด
1/94 หมู่ที่ 5 ต.คานหาม อ.อุทัย จ.พระนครศรีอยุธยา 13210
โทรศัพท์ : 035-800593, 035-226382-3 โทรสาร : 035-800594

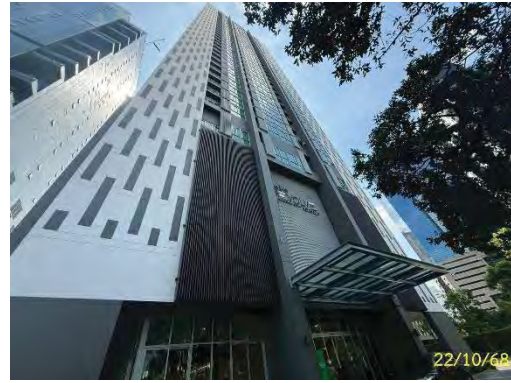
ภาพที่ 1.2-2 สภาพปัจจุบัน

- 1.2.7 ประเภทโครงการ : อาคารอยู่อาศัยรวม
- 1.2.8 สภาพปัจจุบัน : โครงการมีการก่อสร้างและเปิดใช้อาคารรวมไปถึงระบบสาธารณูปโภคทั้งหมด (ภาพที่ 1.2-2) รายละเอียดการขออนุญาตก่อสร้าง และใบรับรองการก่อสร้าง (ภาคผนวก ข-2)

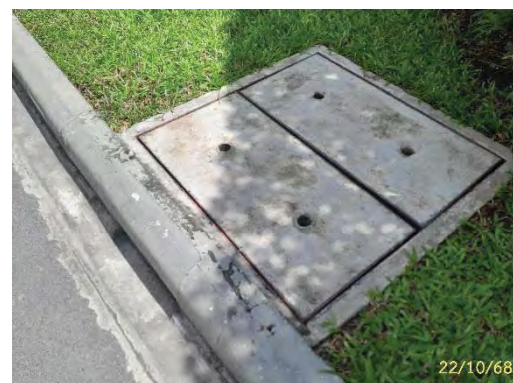
ภาพที่ 1.3.4-1 ระบบระบายน้ำเสียและสิ่งปฏิกูล

น้ำเสียที่เกิดขึ้นภายในโครงการส่วนมากมาจากกิจกรรมการดำเนินชีวิตประจำวันของผู้พักอาศัย เช่น การชักล้าง อาบน้ำชำระร่างกาย ห้องส้วมและห้องครัว เป็นหลัก จากนั้นจะรวบรวมน้ำทิ้งตามท่อยื่นหลักของแต่ละชนิดของแหล่งกำเนิด เช่น ท่อระบายน้ำทิ้ง ท่อระบายสิ่งปฏิกูล ท่อระบายน้ำเสียจากห้องครัว เป็นต้น ก่อนเข้าสู่ระบบบำบัดน้ำเสียรวมของโครงการต่อไป ปัจจุบันมีปริมาณน้ำเสียเข้าสู่ระบบบำบัดน้ำเสียโดยเฉลี่ยประมาณ 100 ลูกบาศก์เมตร/วัน ซึ่งระบบบำบัดน้ำเสียของโครงการสามารถรองรับได้อย่างเพียงพอ แสดงดังภาพที่ 1.3.4-1

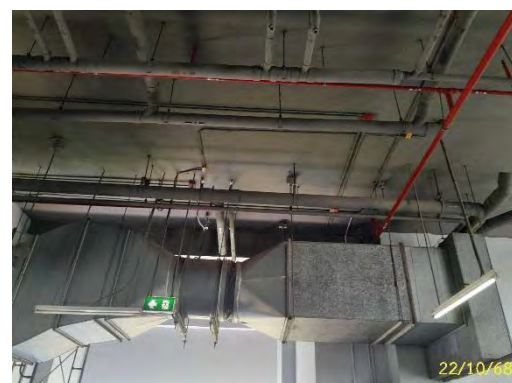
ภาพที่ 1.3.9-1 ระบบระบายอากาศ และระบายอากาศ

ระบบปรับอากาศภายในโครงการเป็นแบบ Air Cooled Split Type ติดตั้งแต่ละห้องพัก โดยออกแบบให้มีระบบปรับอากาศที่เหมาะสมกับพื้นที่ สำหรับการระบายอากาศของห้องพักภายในอาคารโครงการ ในส่วนของพื้นที่ที่ไม่มีการปรับอากาศ ทางโครงการได้กำหนดให้ใช้พัดลมระบายอากาศ (Exhaust Air, EA) ในบริเวณห้องน้ำ เป็นต้น แสดงดังภาพที่ 1.3.9-1

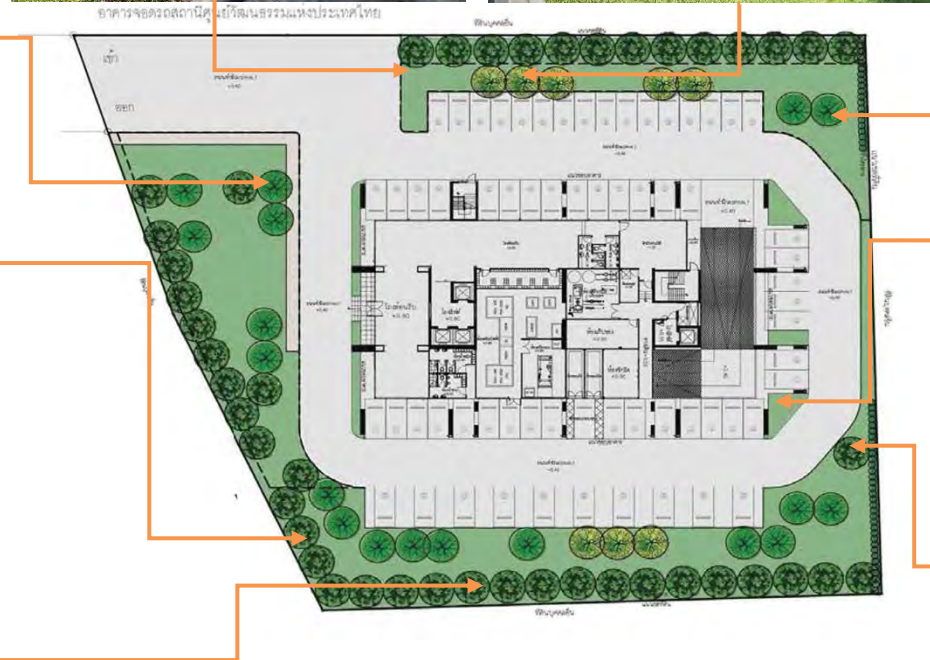
ในส่วนของพืชคลุมดินของโครงการนั้น ใช้การคลุมดินด้วยหญ้านวลน้อยบริเวณชั้น 1 และบริเวณบริเวณชั้น 6 ชั้น 38 และชั้นดาดฟ้าทั้งหมดใช้หญ้าเกล็ดหอย ซึ่งหญ้าเกล็ดหอยมีคุณสมบัติสามารถปลูกได้ในแสงแดดแรง ทนต่อการขาดน้ำพอประมาณ และมอบหมายให้มิคนสวนในการบำรุงรักษาพันธุ์ไม้ให้มีความอุดมสมบูรณ์อยู่เสมอ แสดงดังภาพที่ 1.3.11-1

พื้นที่สีเขียวชั้นที่ 1
ภาพที่ 1.3.11-1 พื้นที่สีเขียว
